Fábricas de tierra en la provincia de Alicante

Vicente Raúl Pérez Sánchez
Jaime Ferri Cortés
Juan Carlos Pérez Sánchez
Joaquín López Davó
Leoncio Rodríguez Valenzuela
Antonio Jiménez Delgado
José Antonio García Aznar

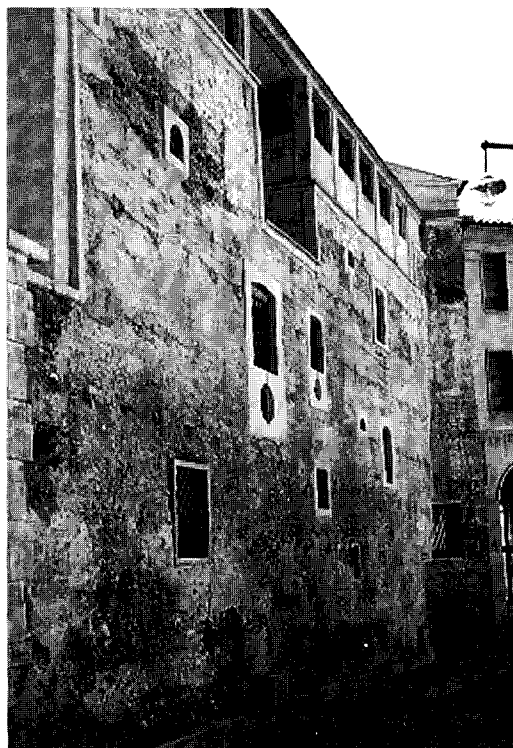
Figura 3
Huecos abiertos en la muralla de Alcoy

Estado de conservación. En general malo o muy malo, presentando lesiones producidas por humedades y desconchamientos.

Tipología constructiva. El Portal de Riquer fue construido a principios del siglo XIV, y servía para vigilar la antigua entrada a Alcoy. Se trata de una fábrica construida en su base con sillares y la parte superior con la técnica del tapial, empleando mucha cal, grava y arena.

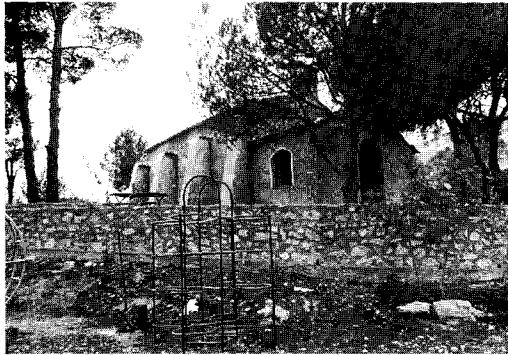
Figura 11
Ermita de Santa Bárbara

Tipología constructiva. Se trata de una ermita de una sola nave, con cubierta a dos aguas resuelta con teja árabe que descansa sobre vigas de madera, sostenida por tres arcos apuntados, los cuales parten desde la cimentación y dividen la nave en cuatro tramos.

En los laterales de la ermita se pueden ver los contrafuertes ataluzados, llegan casi hasta la cubierta, y su parte superior está resuelta a dos aguas con teja árabe. La puerta de acceso está conformada por un arco de medio punto, y puerta de madera de gran altura. Esta entrada original está protegida por un pórtico que parece más moderno; es de menor altura, también resuelto con cubierta inclinada a dos vertientes con teja árabe, una ventana en un lateral, y la entrada la compone una puerta aparejada con sillares y un arco de medio punto.

El material empleado es el tapial, utilizando la tierra del lugar que se caracteriza por ser muy blanca y fina.

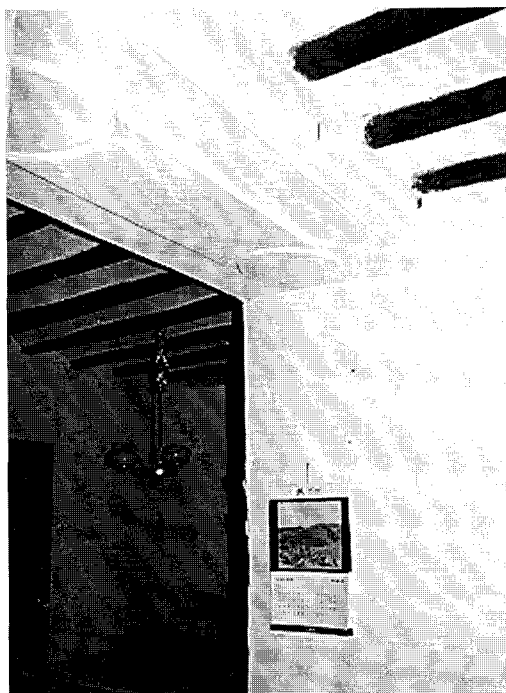
Figura 14
Interior Casa Árabe

El interior de la vivienda, salvo el patio, está enlucida y pintada en su totalidad, quedando el patio sin tratamiento alguno, por lo que se aprecia la textura original de la fábrica.
