Trabajo Fin de Grado

Análisis y estudio experimental de la influencia de las imperfecciones iniciales en el comportamiento en postpandeo de placas de material compuesto

Grupo de Elasticidad y Resistencia de Materiales
Departamento de Mecánica de Medios Continuos y
Teoría de Estructuras
Escuela Técnica Superior de Ingeniería
Universidad de Sevilla

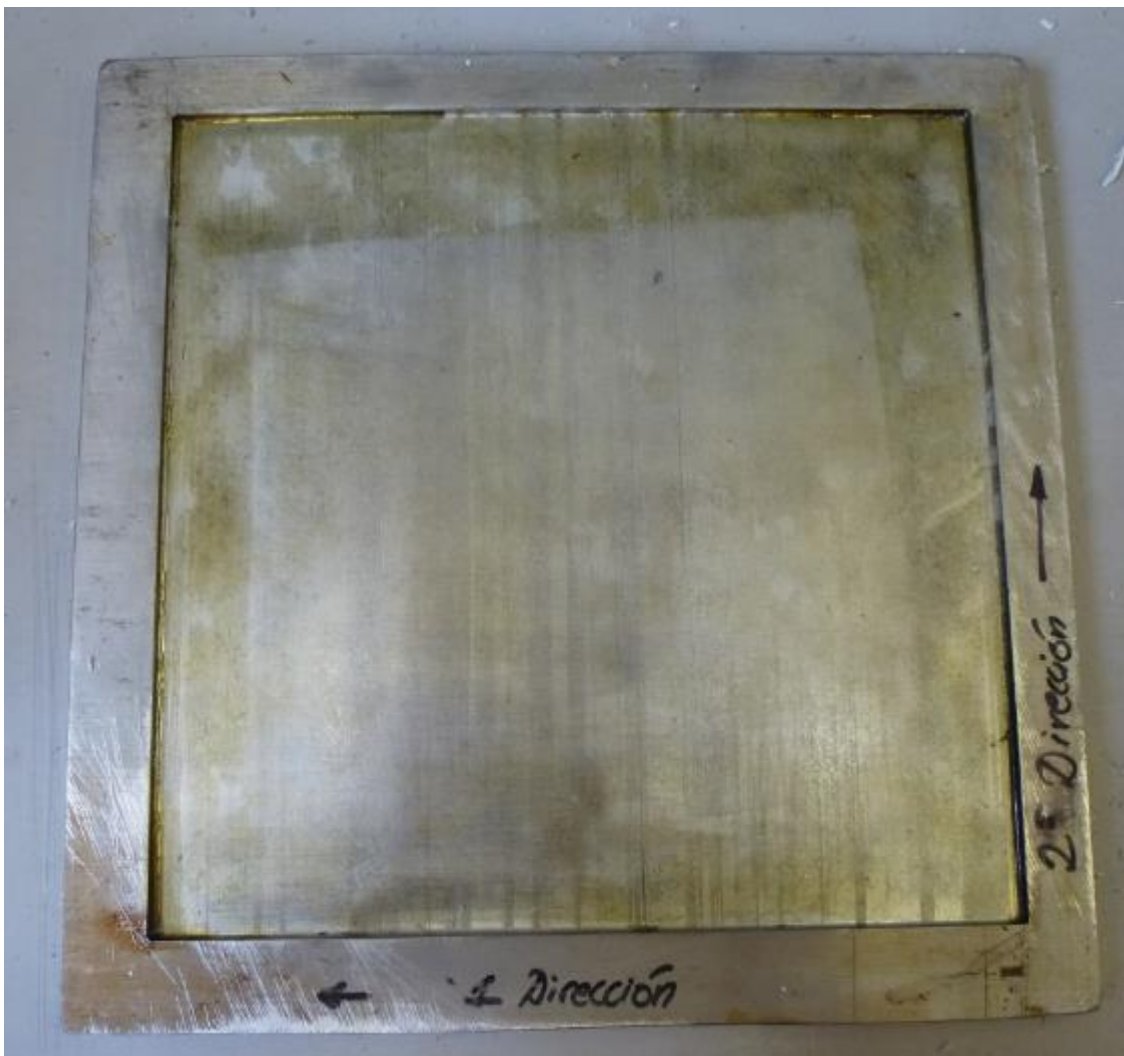
Figura 3.1: Molde de fabricación.

Las dimensiones del molde son 250x250 milímetros, si bien tiene un margen de 50 milímetros por cada uno de sus lados en los que su superficie es plana. Por tanto, las ondas quedan restringidas a un cuadrado de 200x200 milímetros. Como se ha explicado con anterioridad, las ondas deformadas se encuentran en dos direcciones, la dirección 1 con tres ondas longitudinales y la dirección 2, con solo una onda longitudinal. En la figura 3.1 podemos observar el molde.

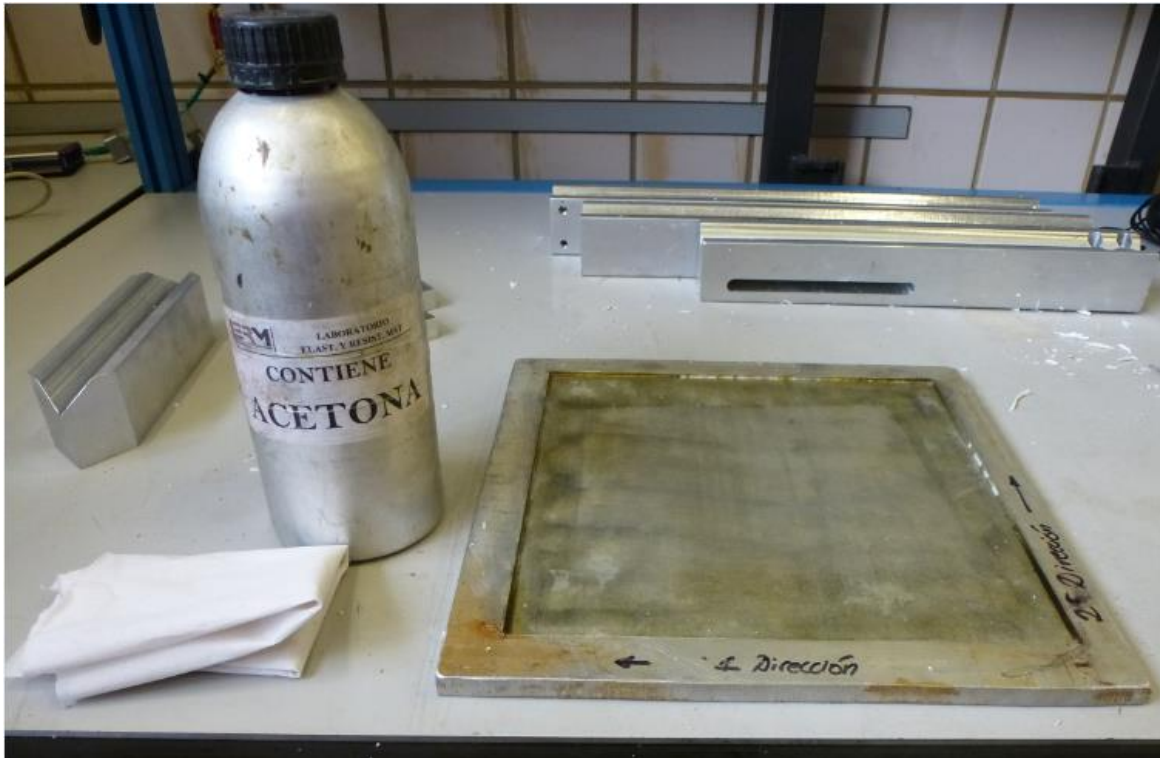
Figura 3.2: Limpieza del molde.

Para utilizar el molde se le realizó una limpieza con acetona y diclorometano, que dejaron el molde en condiciones de utilización. No se le aplicó ningún lijado ni método de desbaste por las inconveniencias que podría haber tenido si hubiese rebajado la altura de las ondas. En la figura 3.2 y la figura 3.3 se pueden ver más imágenes del molde donde se aprecia su curvatura.

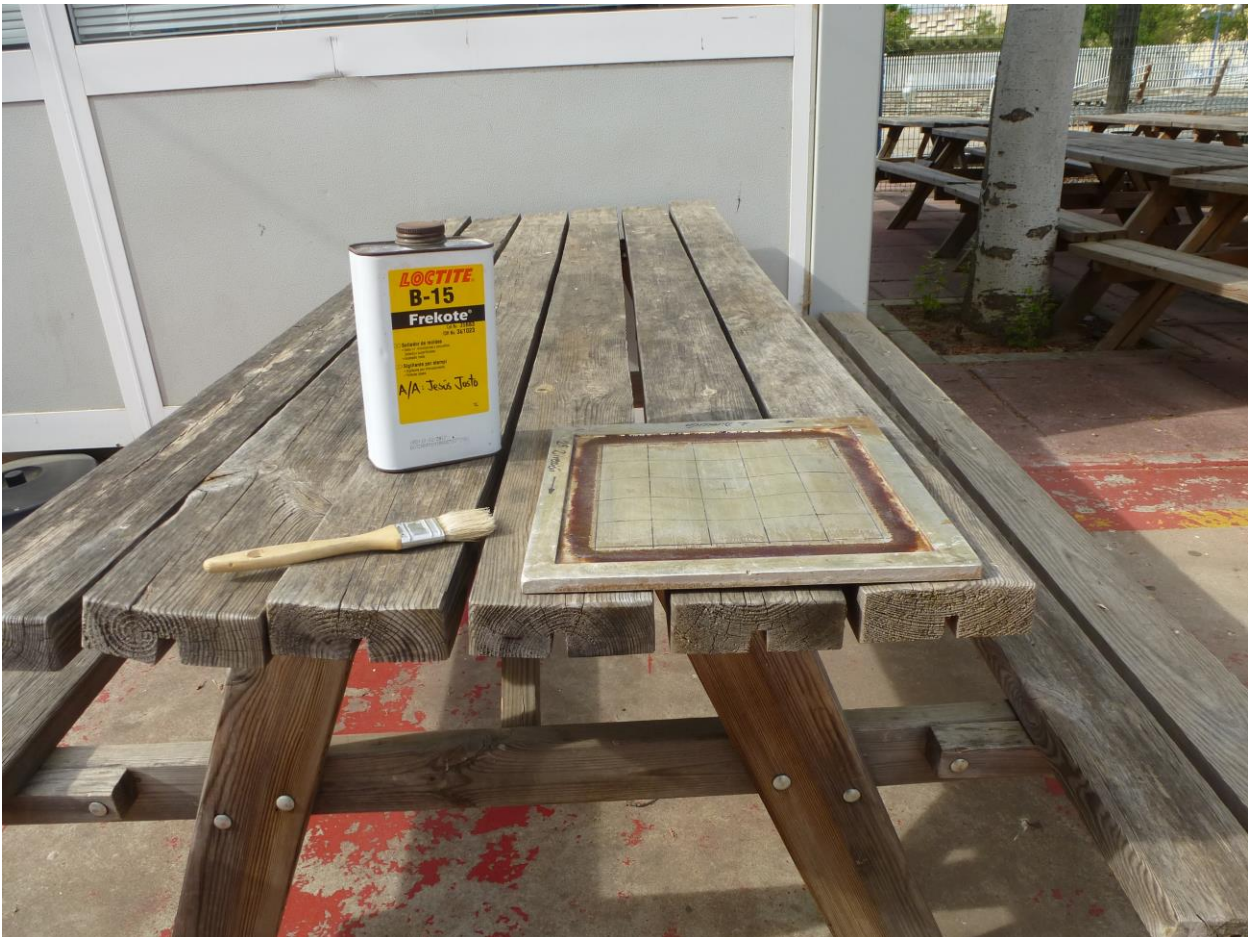
Figura 4.4: Aplicación del desmoldeante previa al apilado.

Para laminar las placas con una situación deformada previa era necesario hacer desde este punto uso del molde. Esto era debido a que si se laminase por un lado y después se colocara en el molde para su curado la rigidez que ya habría adquirido el conjunto no le permitiría amoldarse de forma correcta. Para poder realizar este trabajo se le aplicaron varias capas de desmoldeante sobre la superficie del molde en la que vamos a laminar, para evitar problemas de extracción de las placas tras el curado. En nuestro trabajo, se comenzó aplicando hasta diez capas en las primeras placas, si bien en las siguientes fuimos bajando de número y funcionó de forma correcta. El desmoldeante utilizado es Frekote © B-15 de Loctite ©, un sellador para moldes de metal con microporos, pequeños arañazos y defectos superficiales que posee una alta estabilidad térmica. Su aplicación con brocha y posterior secado se realizó al aire libre debido a su fuerte olor, como se puede ver en la figura 4.4.

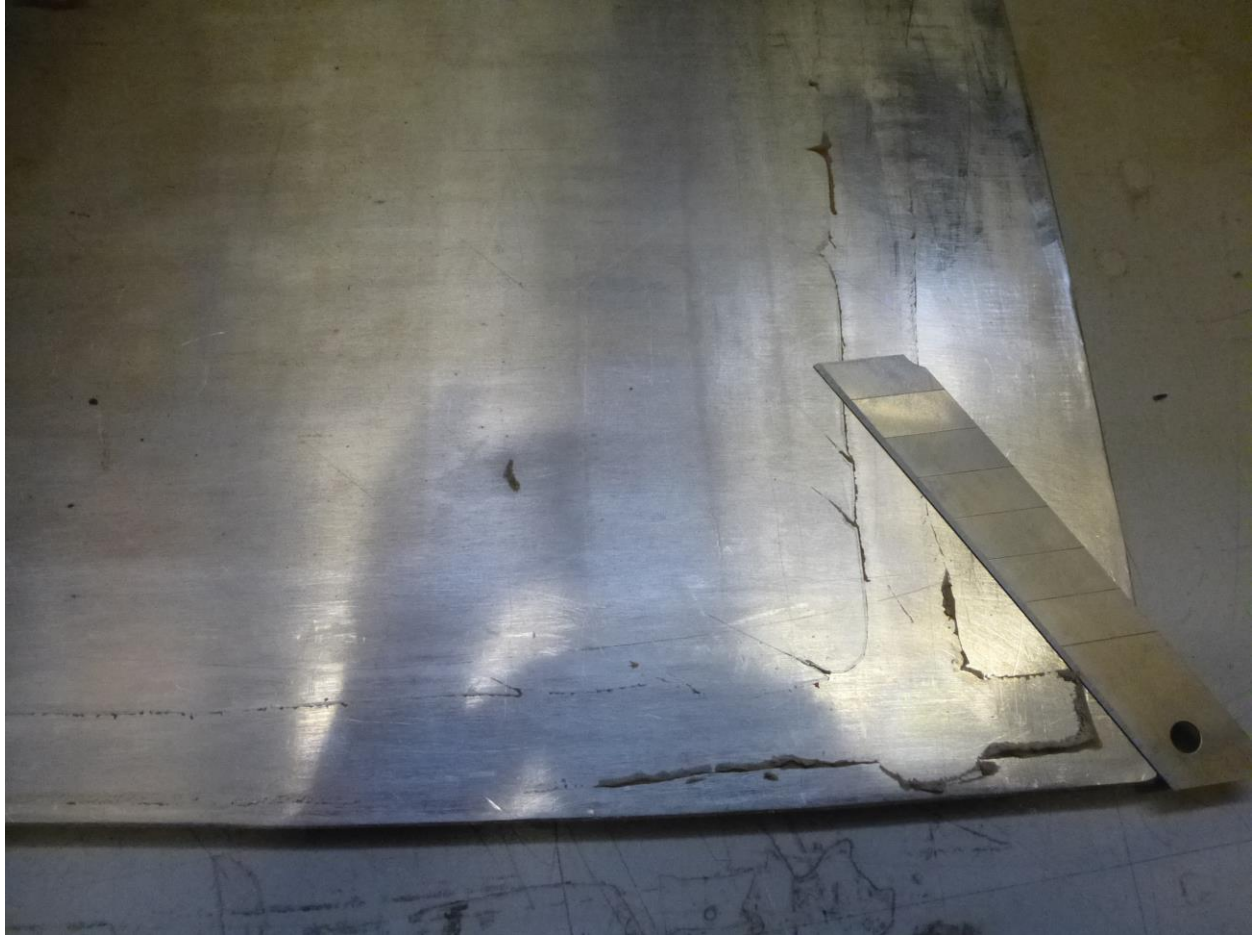
Figura 4.8: Limpieza de las planchas de aluminio.

Una vez elegida la plancha de aluminio, se procedió a la limpieza. Normalmente se encuentran limpias pues al acabar el trabajo se deben limpiar, pero siempre es posible que quede algún resto de cromato de su utilización anterior. Para ello se utilizó una cuchilla de cúter con el fin de retirar estos restos sin realizarle ningún perjuicio a la plancha que pudiera crear oquedades luego durante el sellado. Tras retirar todos los restos posibles se realizó una limpieza final con diclorometano en un lugar ventilado. Este proceso se detalla en las figuras 4.8 y 4.9.

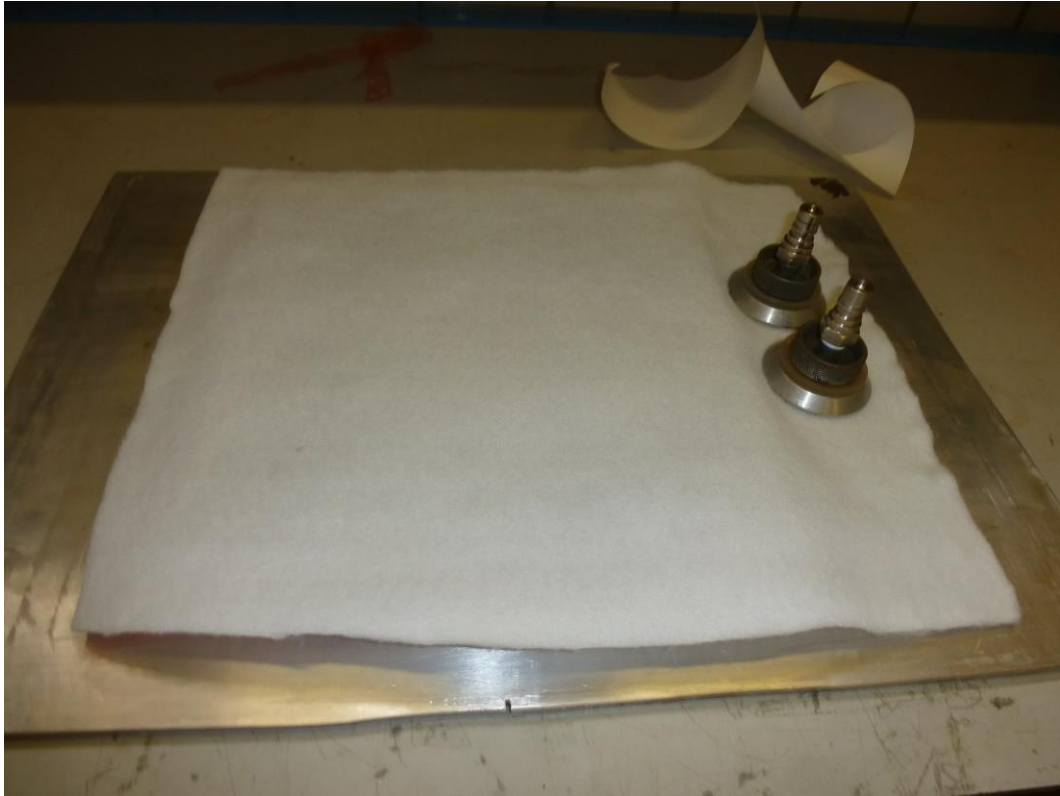
Figura 4.13: Colocación del *Airwave* y comprobación del lugar de las válvulas de vacío.

El siguiente material a colocar era el *Airwave*, un tejido blanco protector que ayuda al reparto homogéneo del vacío en la bolsa. Para su corte y colocación se tuvo cuidado de cubrir todas las esquinas del molde con suficiente holgura para que no produzcan un problema. Además, se debía dejar una zona con tejido *Airwave* exterior al molde lo suficientemente grande para poder colocar las dos válvulas de vacío sobre este. El corte y colocación del susodicho tejido se encuentra presente en la figura 4.13.

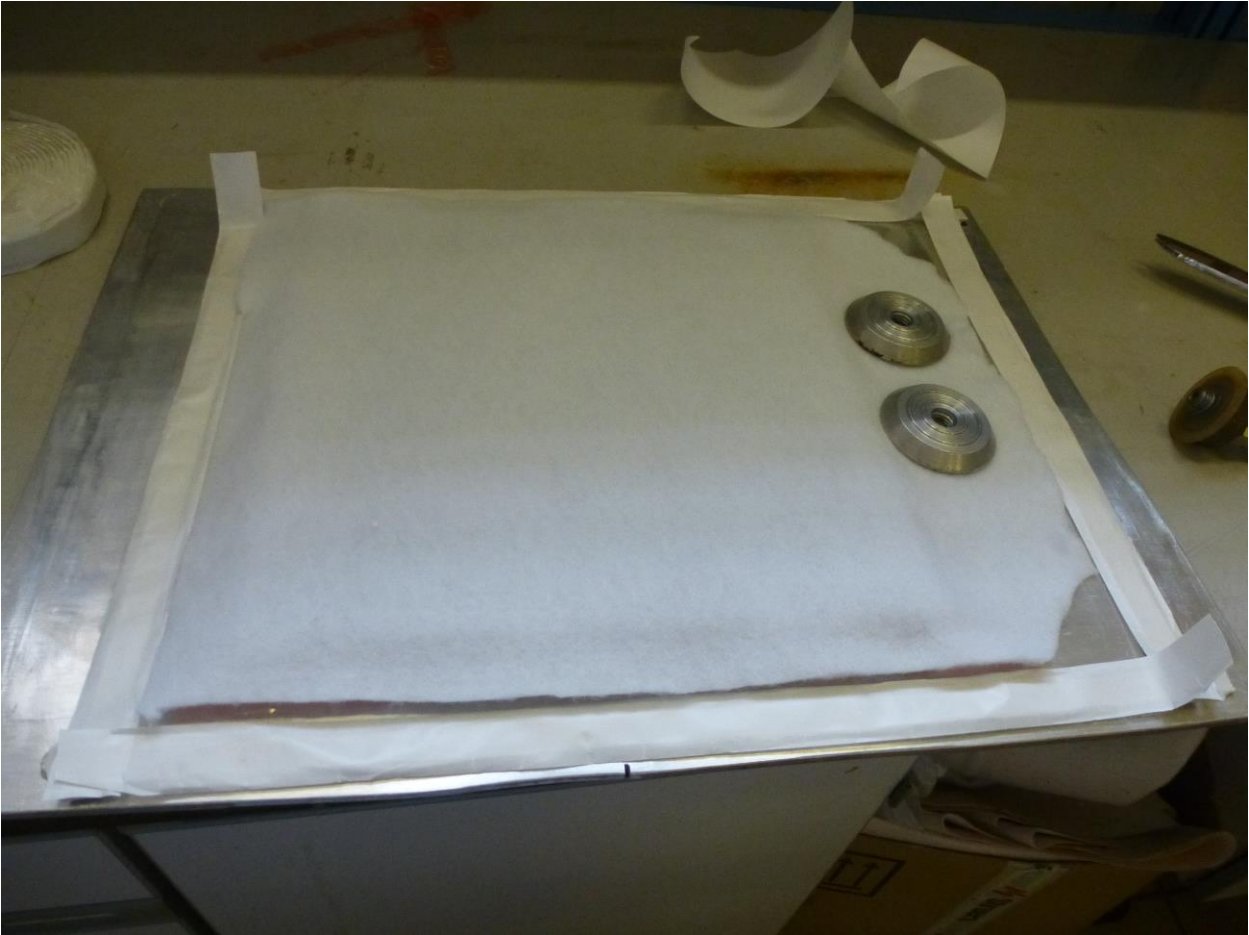
Figura 4.14: Bandas de cromato recién colocadas y las bases de las válvulas de vacío.

Antes de pasar al paso de la colocación del plástico superior se separó la parte principal de las válvulas de vacío de sus bases, puesto que la unión de estas se realiza a posteriori. En la figura 4.14 se observan las bandas de cromato en su posición habitual y las bases de las válvulas de vacío ya desenroscadas.

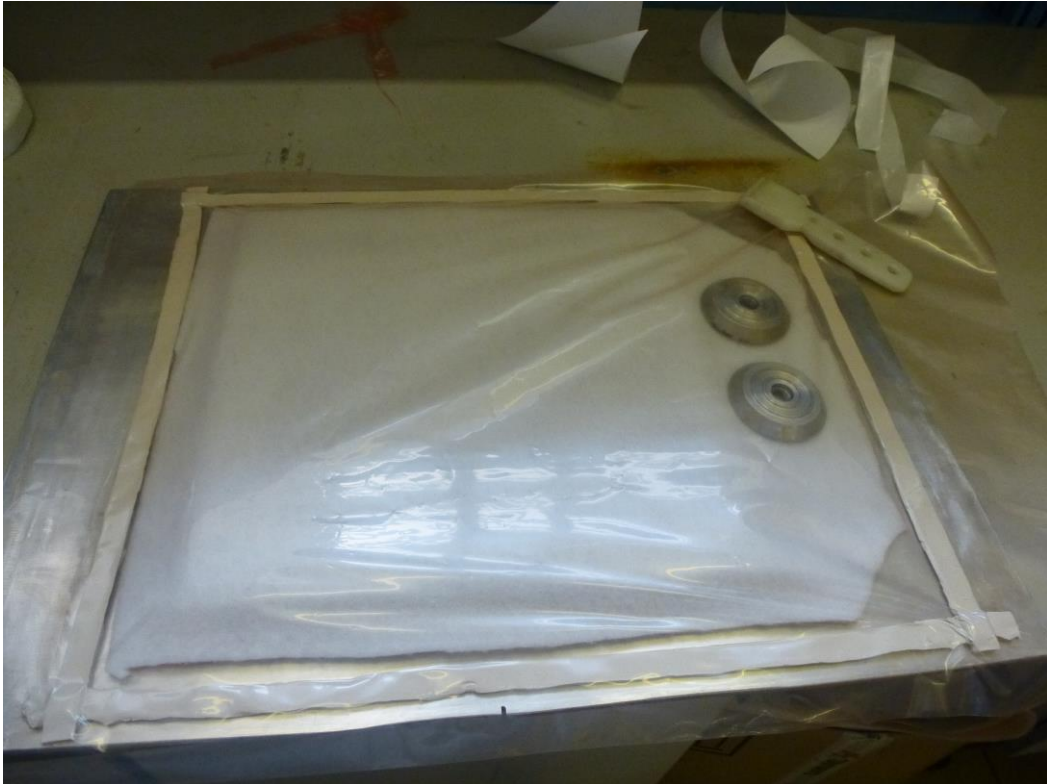
Figura 4.15: Pegado del plástico superior.

A continuación, se cortó un trozo de plástico transparente en un tamaño superior al recuadro formado por las bandas de cromato. Este plástico conformaba la parte superior de la bolsa de vacío por lo que se debía tener un especial cuidado en su trato evitando cualquier pequeña imperfección ya que esta se traduciría en una fuga que nos hubiera estropeado el vacío de la bolsa completa. Una vez cortado se retiraron las coberturas de plástico de las bandas de cromato y se procedió a la colocación del plástico superior, volviendo a utilizar la espátula con el fin de eliminar oquedades. En la figura 4.15 se ve el resultado de esta operación.

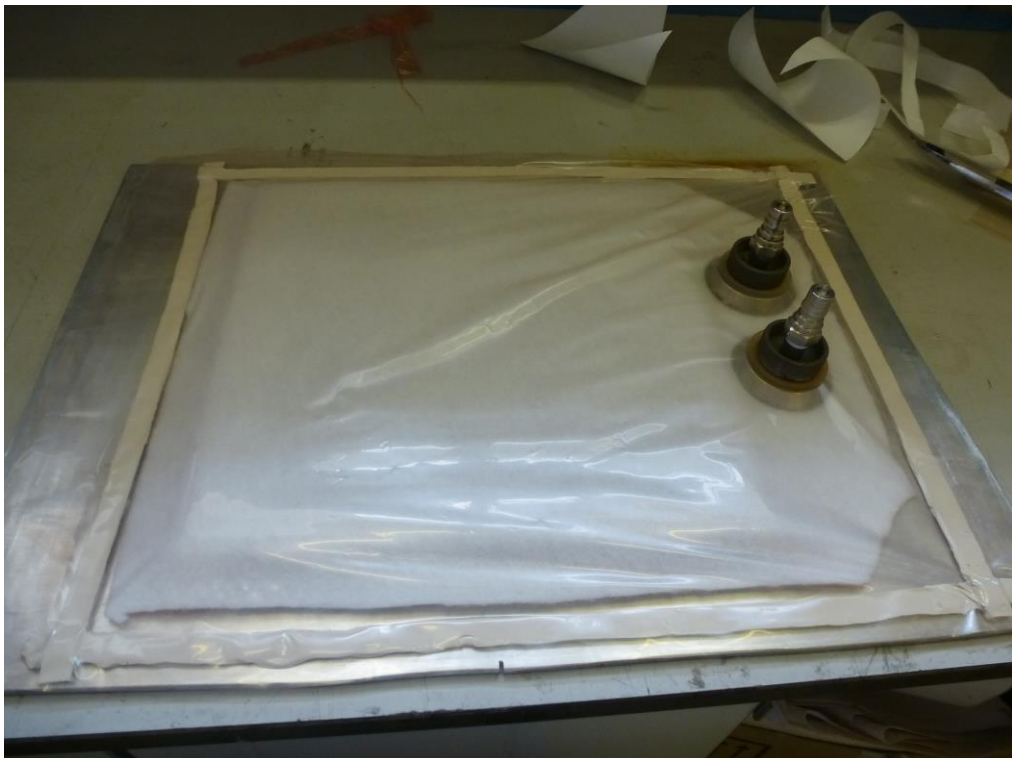
Figura 4.16: Válvulas de vacío colocadas en su posición final.

Una vez realizada la colocación del plástico se introdujeron de nuevo los cuerpos principales de las válvulas de vacío en sus respectivas bases. Para ello primero se enroscaron realizando así el orificio necesario en el plástico de cobertura y se extrajeron de nuevo, recortando la rebaba de plástico sobrante. Cuando los orificios se encontraron libres de trozos del plástico se introdujeron con fuerza a fin de fijarlas y evitar posibles fugas de aire. El resultado se ve en la figura 4.16.

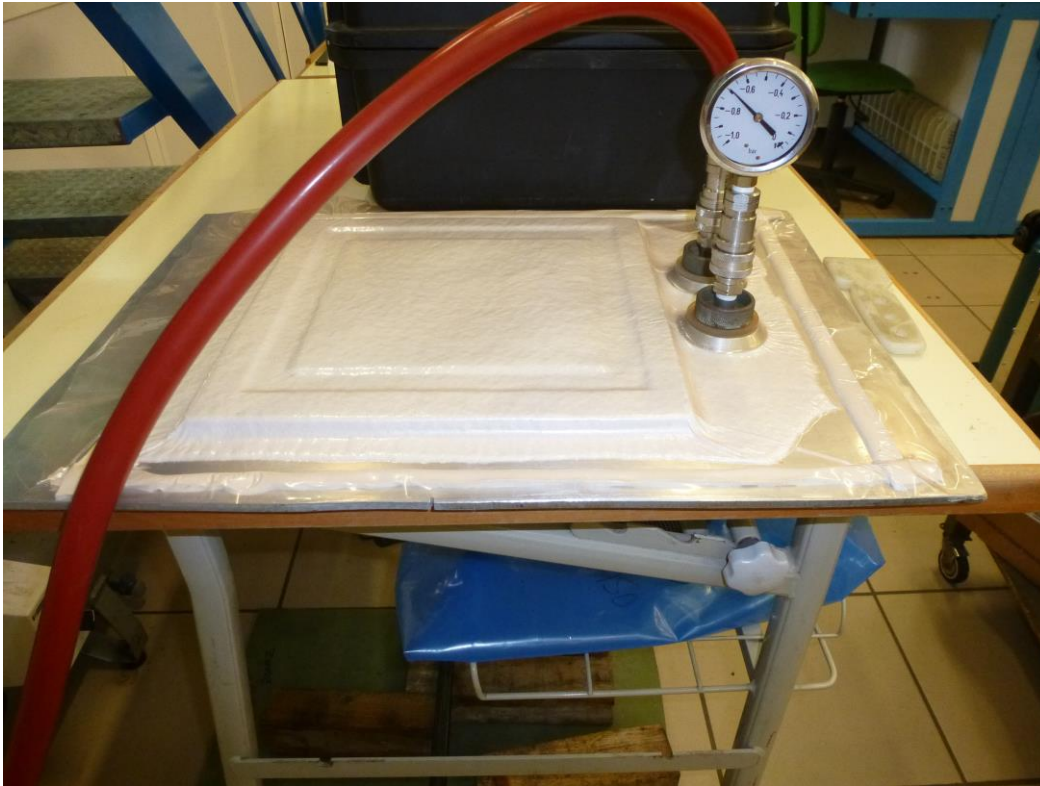
Figura 4.17: Aplicación de vacío a la bolsa y medida del vacuómetro.

Por último, se conectó la bolsa de vacío a un compresor que le aplicaba vacío con el objetivo de comprobar que estuviese bien realizada. Para ello en este proyecto se ha utilizado la ayuda de un vacuómetro manual con el que se puede observar si la bolsa pierde vacío, si bien la comprobación final se realizó al conectarla al autoclave, que es mucho más preciso a la hora de realizar mediciones de vacío. La comprobación con el vacuómetro se observa en las figuras 4.17 y 4.18.

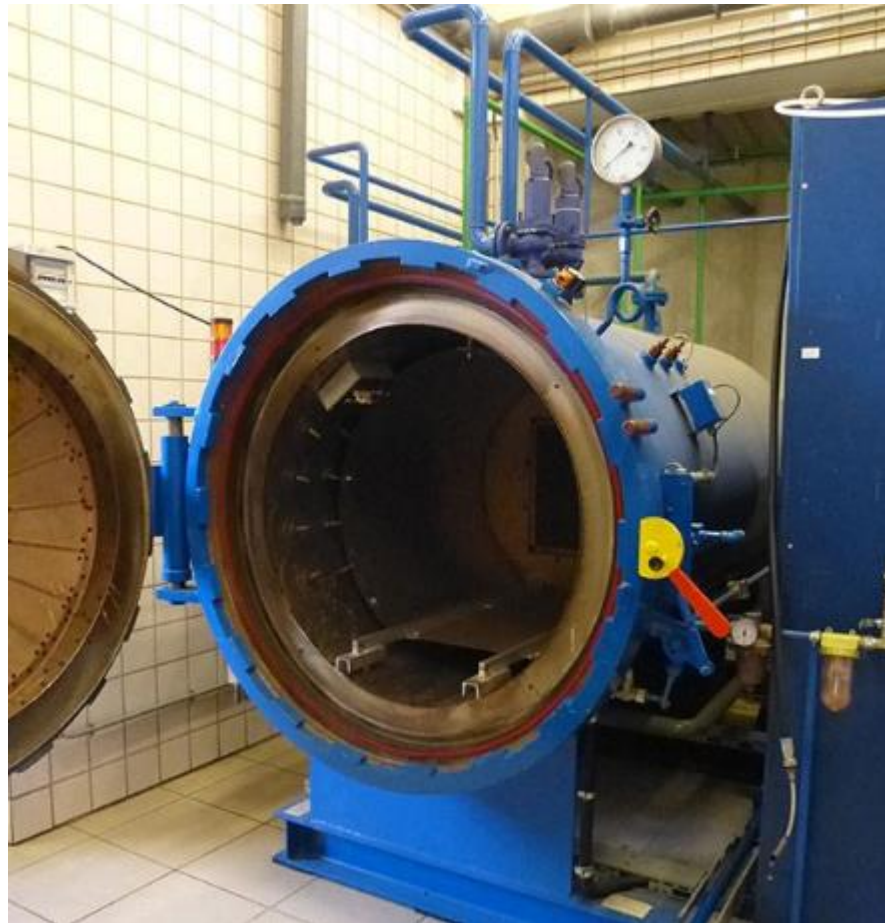
Figura 4.19: Autoclave de la Universidad de Sevilla ubicado en el *LERM*.

El autoclave es una máquina estanca capaz de aplicar ciclos de alta presión y temperatura durante tiempos prolongados. Se pueden aplicar distintos ciclos tanto de presión como de temperatura con el fin de obtener distintos resultados. En este proyecto, utilizamos el autoclave con el fin de aplicarle un proceso de curado a las placas de material compuesto y obtener así unas buenas propiedades finales. El autoclave utilizado es el presente en la figura 4.19.

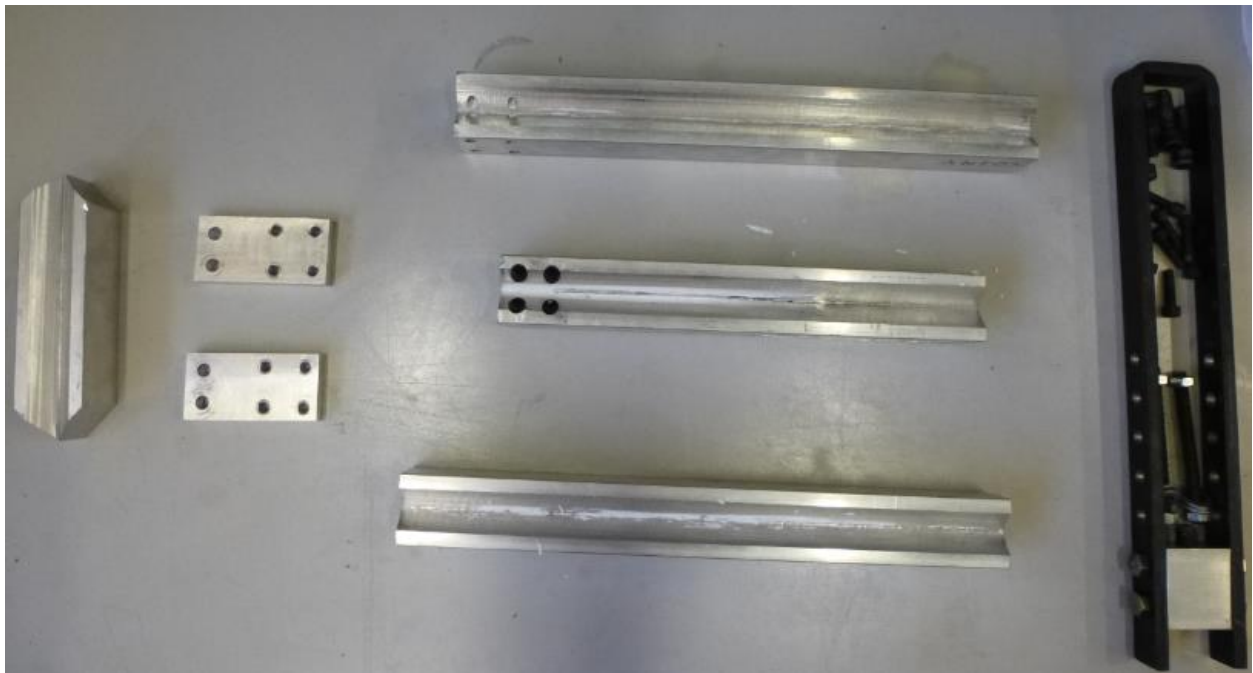
Figura 5.1: Partes del útil en su estado original.

El útil original estaba realizado en su mayoría en aluminio. Constaba de tres listones de 300 mm que conformaban una U en la que iba integrada la probeta a ensayar. Para ayudar a su fijación, estos listones fueron dotados en uno de sus perfiles de una gran acanaladura (15 mm de altura) en forma de V. Estaba diseñado de forma que el tamaño de ensayo interior a la U pudiera ser variable para poder ser usado con diferentes tamaños de panel. Esto se conseguía mediante una guía presente en el listón inferior de la U, que a su vez llevaba asociado dos tacos de aluminio con agujeros roscados en las posiciones necesarias, para permitir el movimiento del listón superior. Además, lo completaban un listón de aluminio más corto para colocar en la parte superior de la probeta que llevaba a su vez una acanaladura idéntica a la de los otros listones, una guía de acero que se colocaba en la parte superior de la U e impedía los movimientos de esta fuera del plano de aplicación de la carga y la tornillería necesaria para su fijación. Para los planos del útil original puede consultarse el Proyecto Fin de Carrera de D. Rafael A. Roig Ortega.

El estado en el que se encontraba el útil al comienzo del proyecto era bueno (figura 5.1), sin embargo, en un intento de reproducir las condiciones de contorno buscadas se aplicó silicona en las acanaladuras del útil, como se observa en la figura 5.2. Los resultados de esto no fueron los esperados, ya que en los ensayos fijó las probetas y el útil se llevó parte de la carga destinada a la probeta, por lo que se decidió que las probetas en los ensayos de este proyecto deberían estar lo más libre posible dentro de la acanaladura. Por ello hubo que realizar un proceso de limpieza.

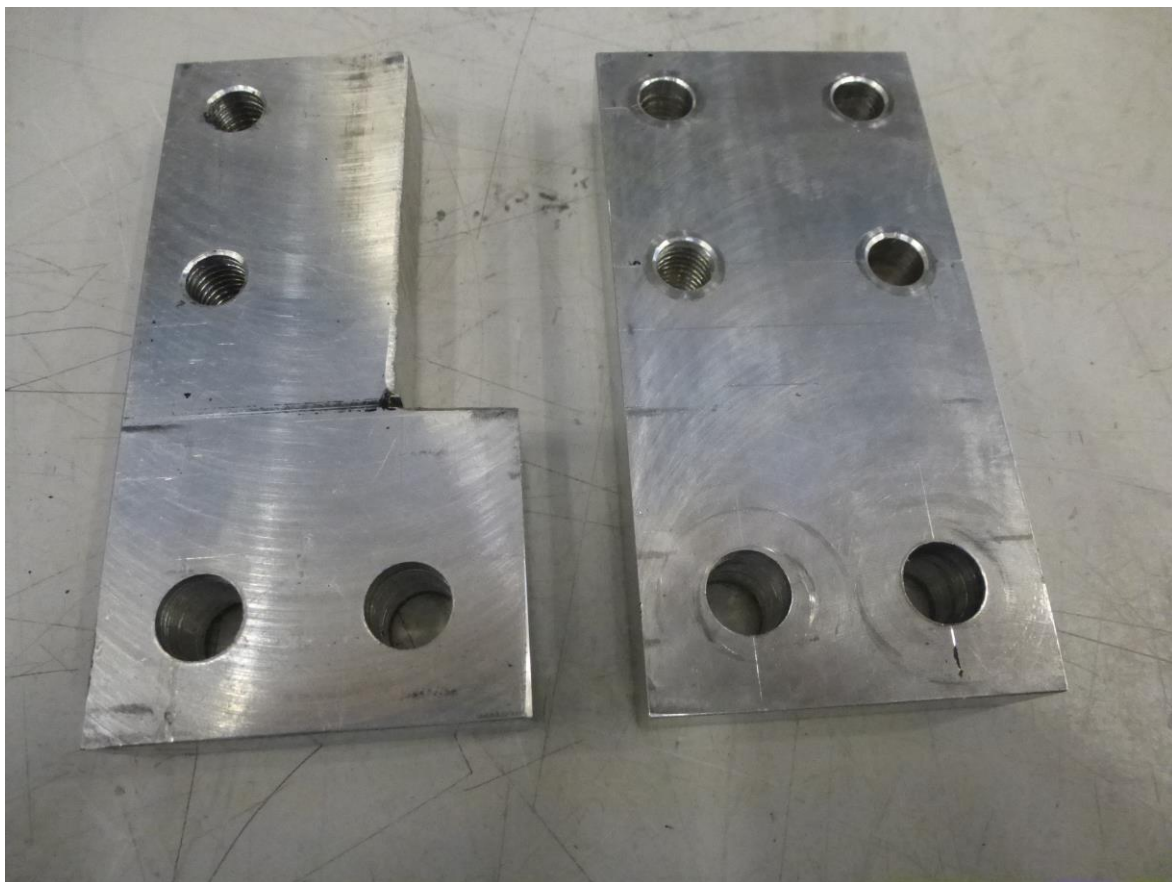
Figura 5.9: Pieza auxiliar delantera de agujeros roscados cortada y pieza posterior.

- Corte de la pieza auxiliar frontal en la que se atornilla la guía. Figura 5.9.
- Creación de dos topes prismáticos de aluminio de base triangular y poca altura, de igual tamaño que la acanaladura del listón inferior para introducirlos en esta durante los ensayos y así rellenar el hueco, evitando así que una zona de las probetas quede sin apoyo. Figura 5.10 y 5.11.

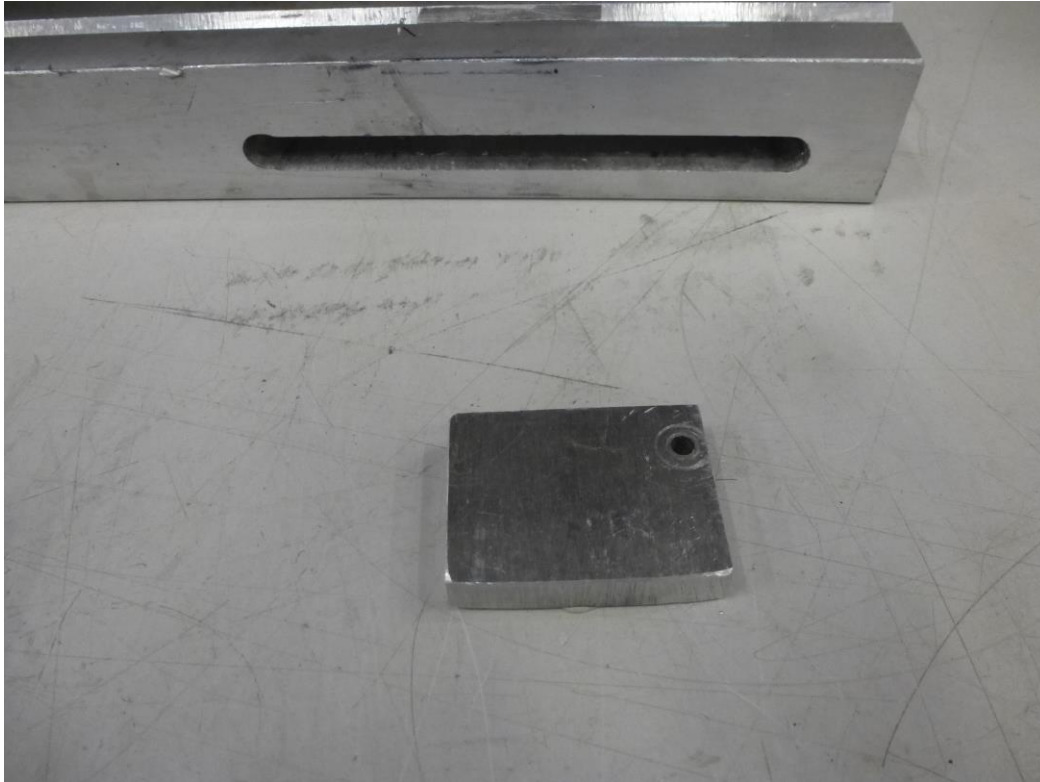
Figura 5.12: Tope de aluminio de la altura resanada al listón inferior.

- Creación de un tope de aluminio de la altura resanada en el listón inferior, sobre el que se apoyará el listón lateral derecho permitiendo su atornillado a las piezas auxiliares sin necesidad de modificar las alturas de los agujeros roscados. Figura 5.12.

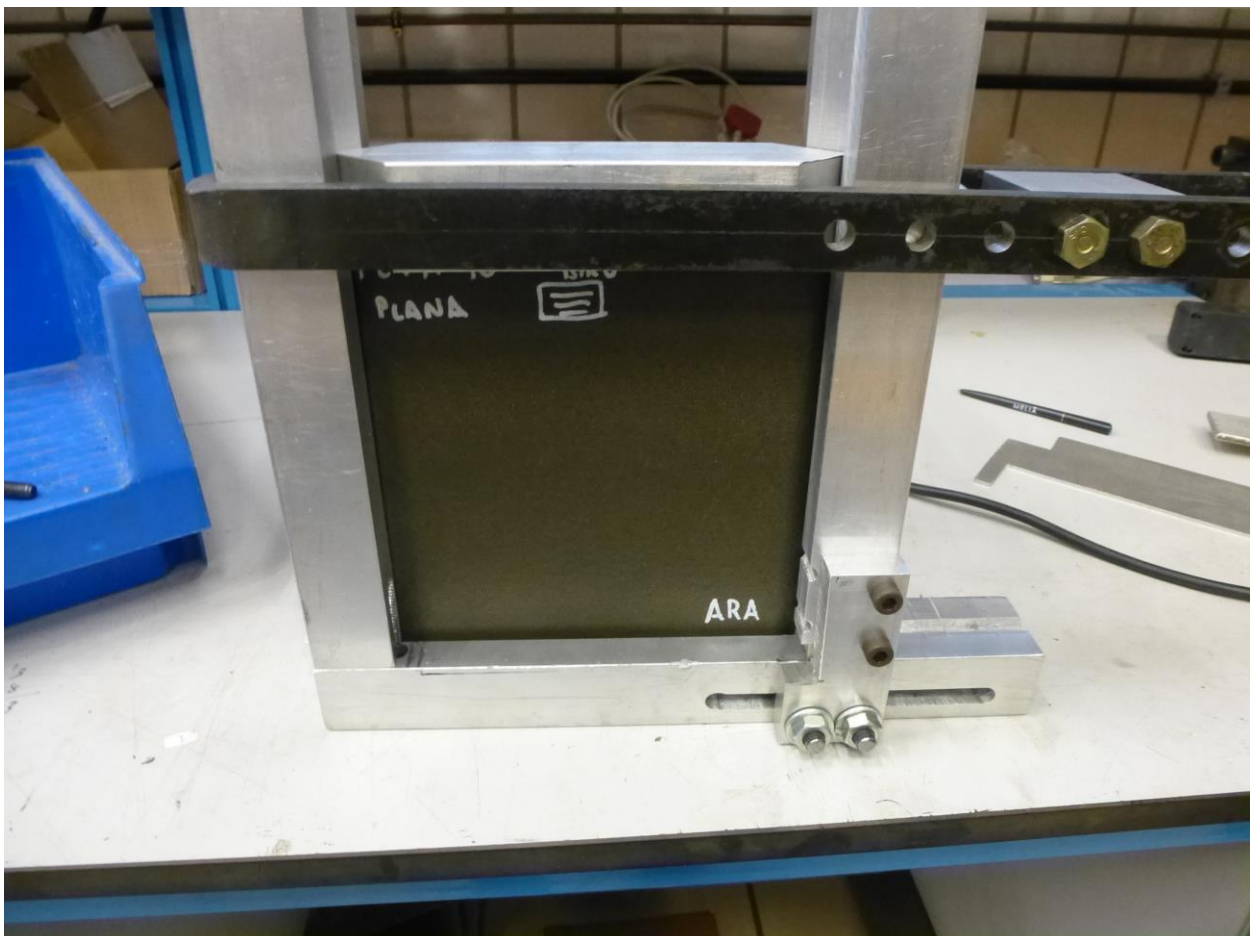
Figura 5.13: Ejemplo del montaje final del útil.

Para la realización de todas estas modificaciones se necesitó de la inestimable ayuda del maestro de taller D. Antonio Cañas Delgado que realizó las operaciones necesarias de mecanizado y fabricación que se habían precisado. Toda vez que se realizaron el útil quedó listo para realizar los ensayos necesarios, como se detalla en la figura 5.13.

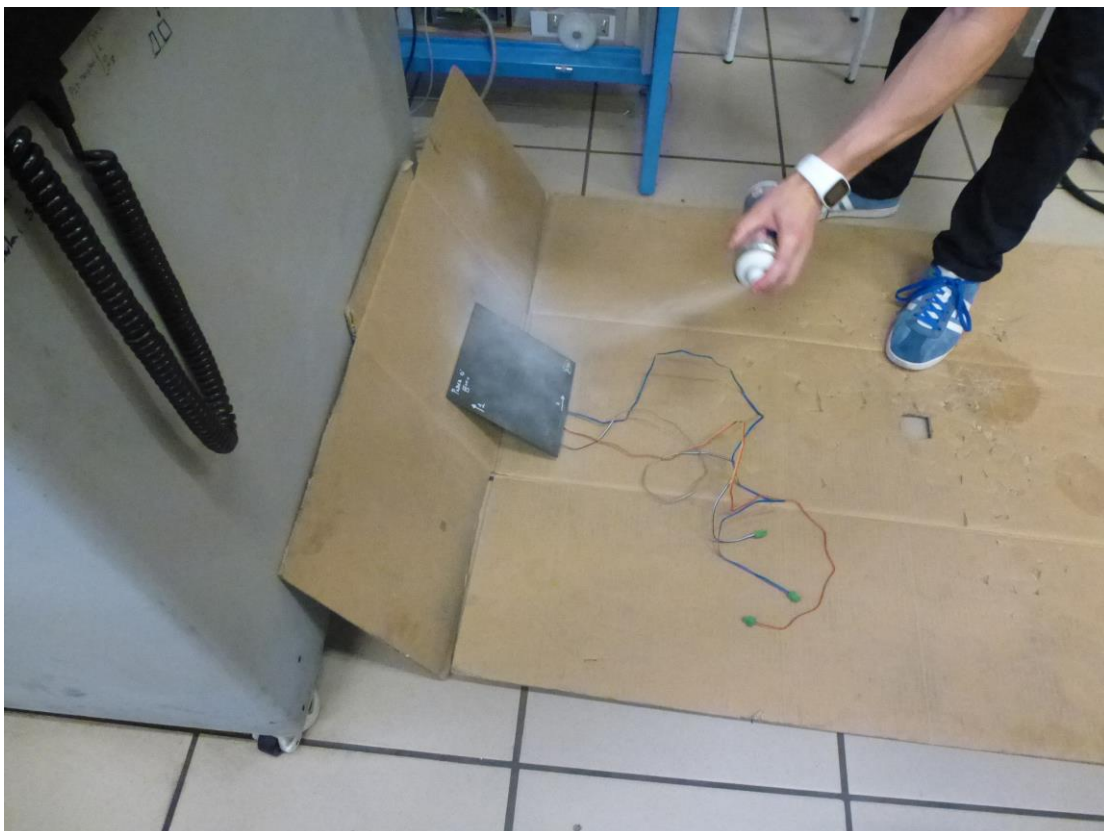
Figura 6.3: Aplicación de pintura en una de las probetas durante el marcado necesario para el sistema

Para la utilización de esta tecnología se necesitaba un paso previo de marcado de las probetas, consistente en la aplicación de una pintura base (en este caso de color blanco) y una pintura de otro color que haga un buen contraste con el de base (aquí se utiliza pintura negra) aplicada solo de forma residual de forma que deje solo pequeñas marcas disgregadas por toda la superficie en forma de puntos. Estos puntos de gran contraste que se distribuyen por toda la placa ensayada son los que se utilizan para el seguimiento de las cámaras y la entrega de información del ARAMIS. Además, se realiza una marca también en el punto medio de cada probeta a fin de centrar el sistema de cámaras. En la figura 6.3 se puede observar la aplicación de la pintura sobre una de las probetas, mientras que en las figuras 6.4 y 6.5 la instalación del sistema ARAMIS antes de la realización de uno de los ensayos.

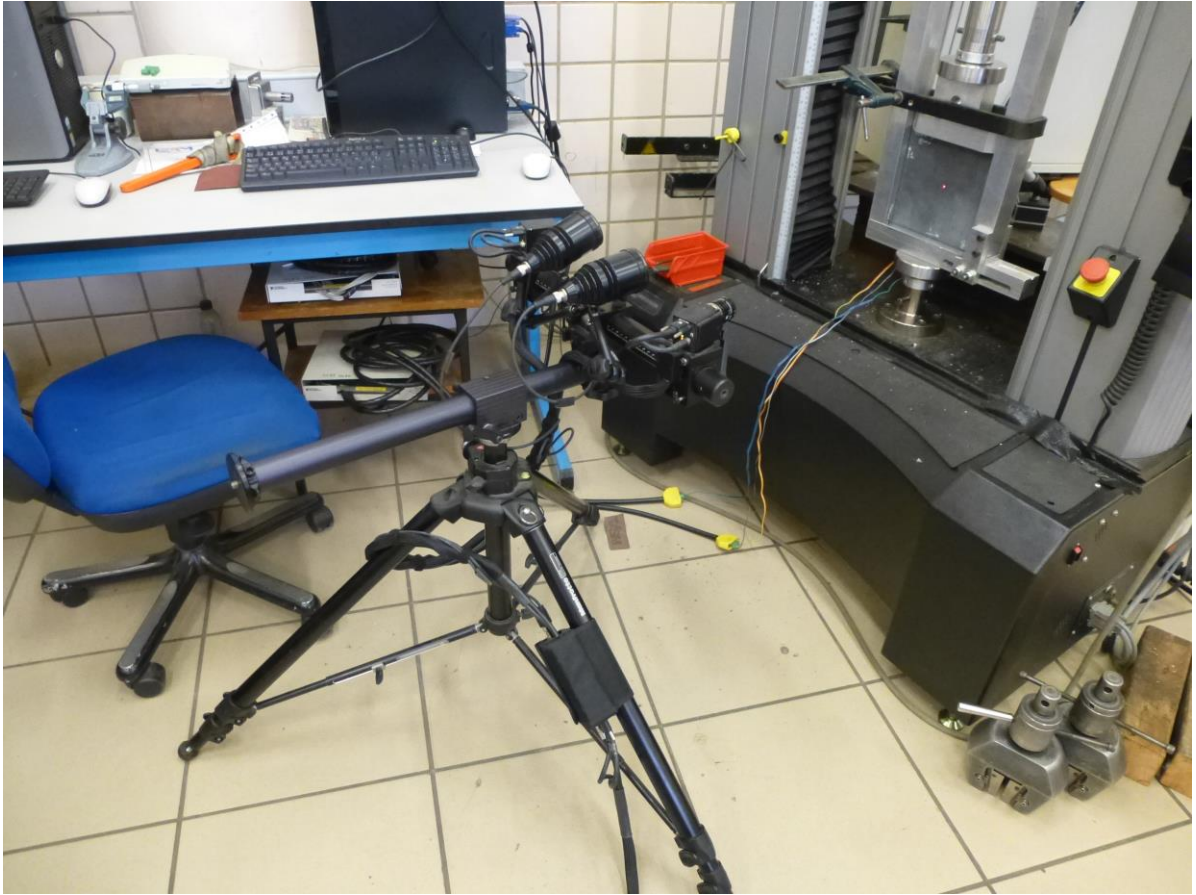
Figura 6.4: Sistema ARAMIS antes de uno de los ensayos.

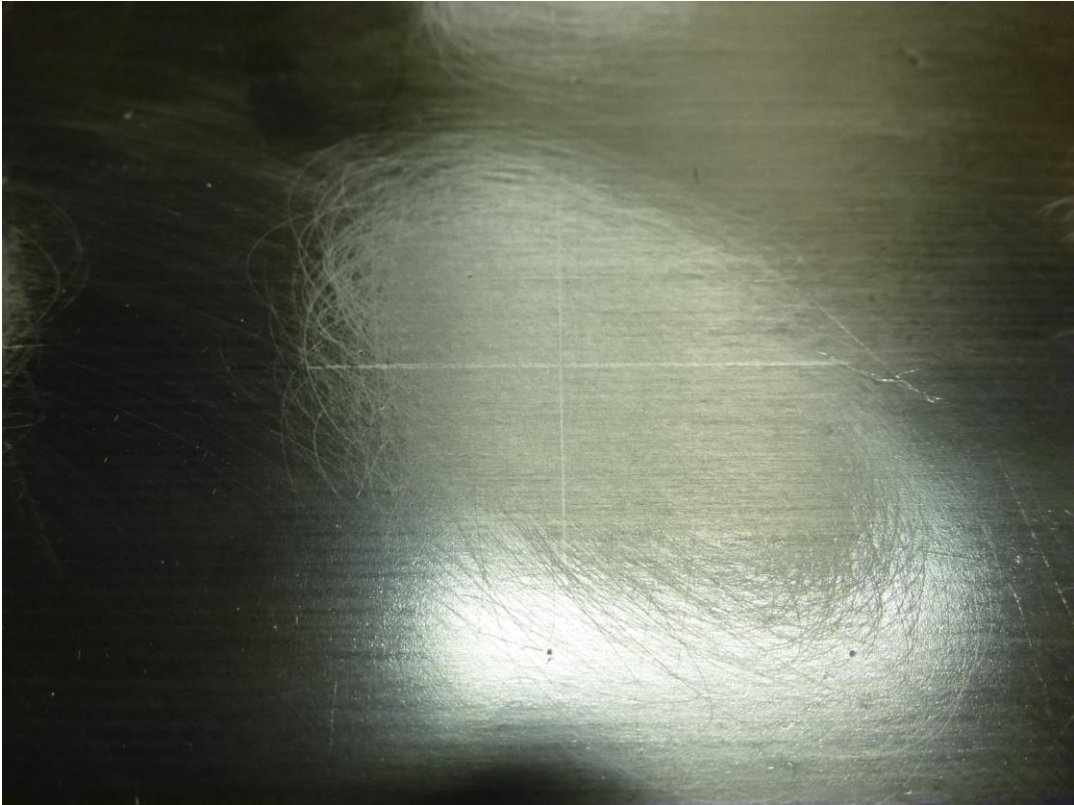
Figura 6.9: Ejemplo del marcado superficial realizado en cada uno de los puntos de instalación.

Para marcar de forma precisa se utilizó un artilugio del fabricante *Mitutoyo* que consiste en una guía vertical con una cuchilla en su pieza móvil. Además, incorpora un medidor de altura para establecer con precisión la altura a la que se encuentra la cuchilla. Se puede ver el instrumento en la figura 6.8 y el resultado de una de sus marcas en la 6.9.

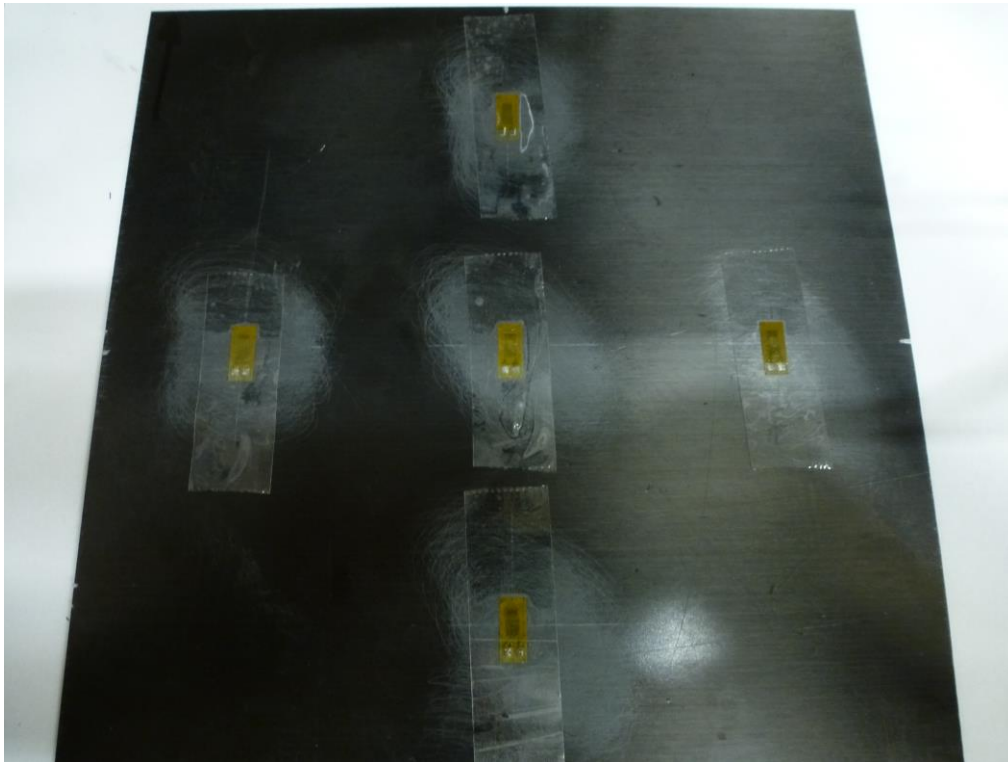
Figura 6.11: Galgas dispuestas en su posición con ayuda de la cinta adhesiva.

A partir de este momento comenzaba la manipulación de las galgas. Para ello, no se debían coger bajo ningún concepto con las manos, por lo que se utilizaron siempre unas pinzas como instrumento. La galga siempre debe tener la superficie brillante hacia arriba. Se utilizó una pequeña porción de cinta adhesiva que se colocaba sobre la banda y, con ayuda de unas lentes de aumento, se realizó la colocación de la galga en su posición, utilizando las marcas que se encuentran en la propia galga y las realizadas en la probeta para que la posición de esta fuera la convenida. Este proceso se observa en las figuras 6.10 y 6.11.

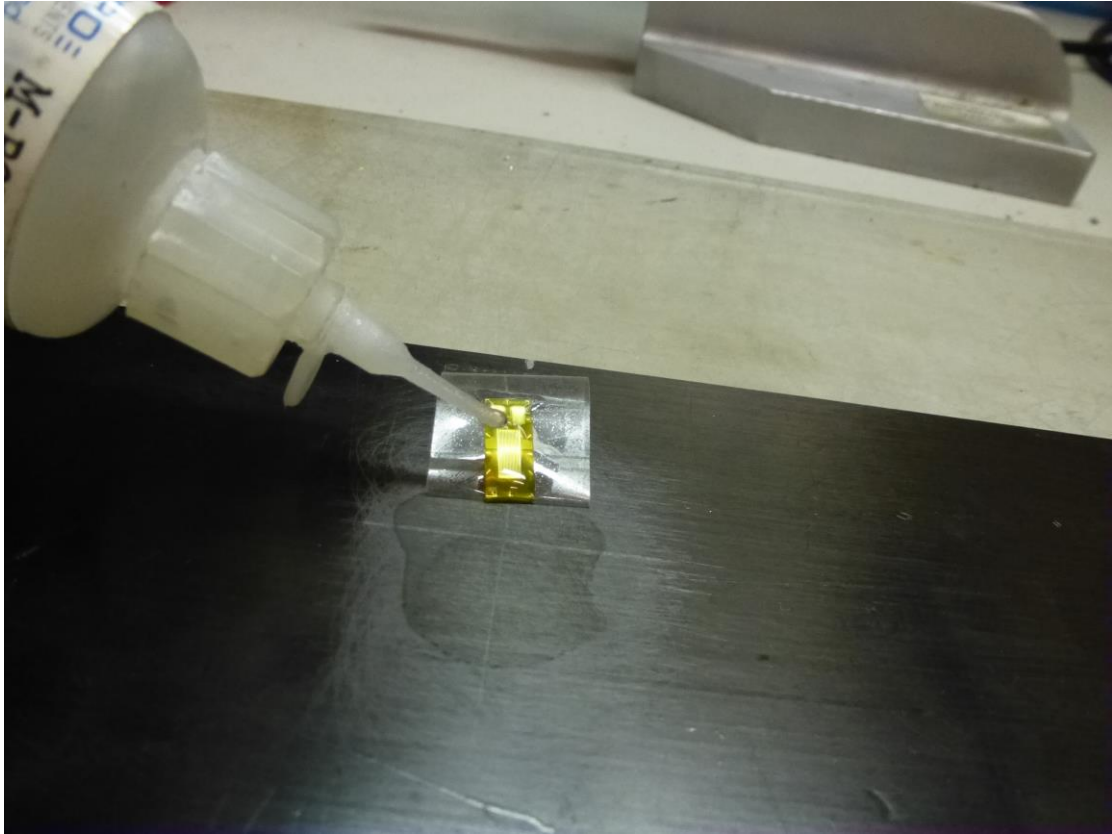
Figura 6.14: Aplicación del adhesivo sobre la superficie de la galga.

Una vez colocadas en su posición se levantó el celo por un extremo hasta que la galga quedase expuesta. Sobre la superficie de la probeta se aplicó un catalizador especial para galgas extensométricas. Dicho catalizador se debía haber dejado a temperatura ambiente durante una media hora antes de su aplicación, pues se suele almacenar a baja temperatura. Cuando el catalizador aplicado se secó por completo se extendió un pegamento especial sobre la propia superficie de la galga y se volvió a situar sobre su posición. Una vez colocada se le aplicó presión durante un minuto aproximadamente. Este proceso se muestra en las figuras 6.12, 6.13, 6.14 y 6.15.

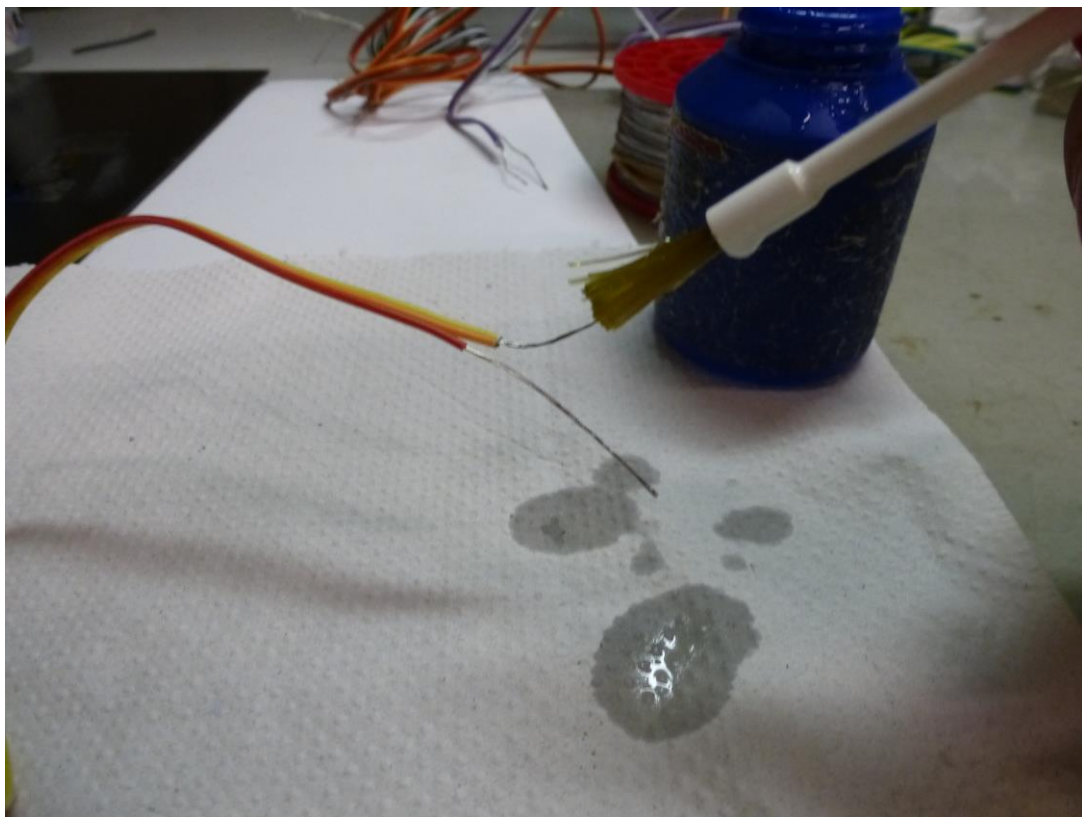
Figura 6.17: Aplicación del decapante sobre el extremo de los cables.

A continuación, se le aplicó una capa de decapante (figura 6.17) y se procedió a depositar estaño sobre la superficie de los cables pelados. Para ello se utilizó un soldador a una temperatura de 300°C y una bobina de filamento de estaño de la que tomamos material para ir depositándolo. Los cables quedaron con la superficie brillante como se aprecia en la figura 6.18.
