Trabajo Fin de Grado

Análisis y estudio experimental de la influencia de las imperfecciones iniciales en el comportamiento en postpandeo de placas de material compuesto

Grupo de Elasticidad y Resistencia de Materiales
Departamento de Mecánica de Medios Continuos y
Teoría de Estructuras
Escuela Técnica Superior de Ingeniería
Universidad de Sevilla

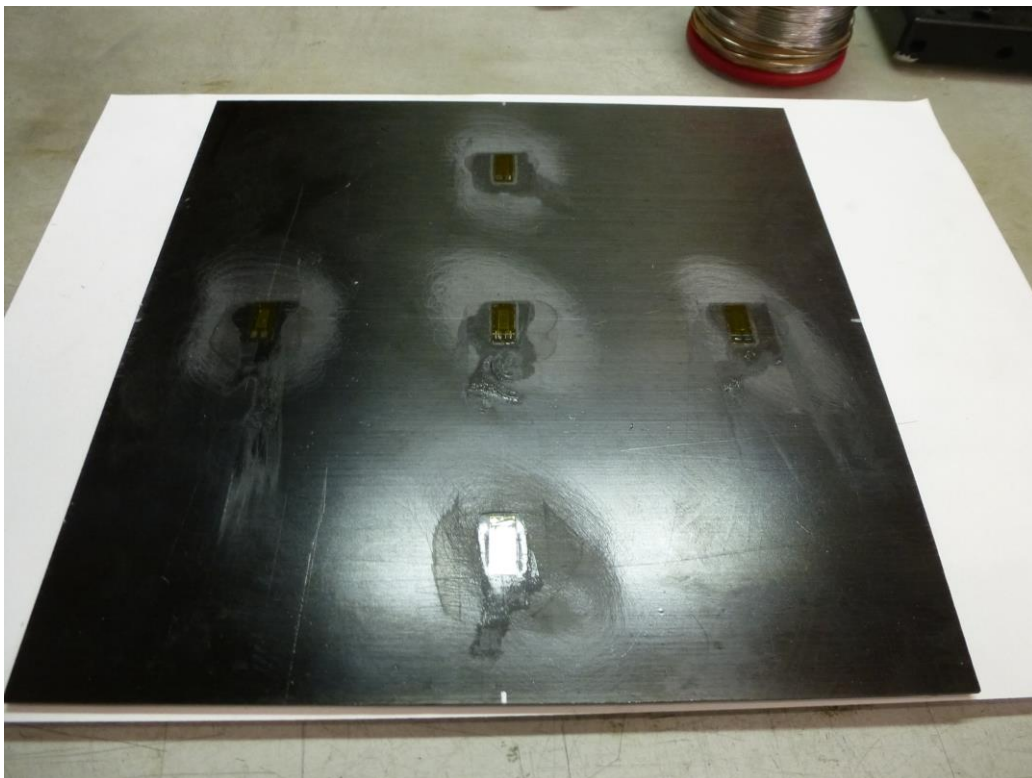
Figura 6.19: Placa tras haber retirado la cinta adhesiva.

Realizado este paso se procedió a levantar con sumo cuidado la cinta adhesiva que reposaba sobre las galgas extensométricas, comprobando que habían quedado bien adheridas a la probeta (figura 6.19). Solo restaba unir el cableado con sus correspondientes terminales de las galgas.

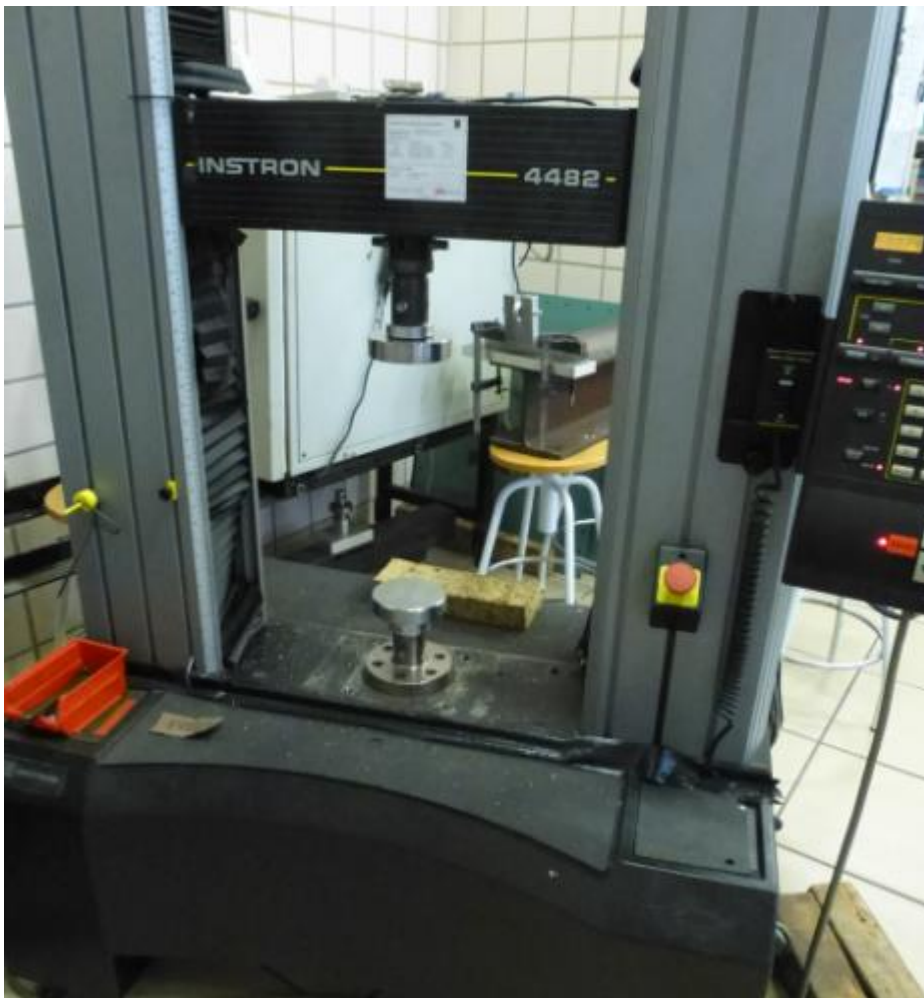
Figura 7.1: Máquina de ensayo INSTRON 4482 en el *LERM*.

En la figura 7.1 está presente la máquina de compresión que se utilizó y en la figura 7.2 se observan las 12 probetas ya preparadas para su colocación en el útil de ensayo.

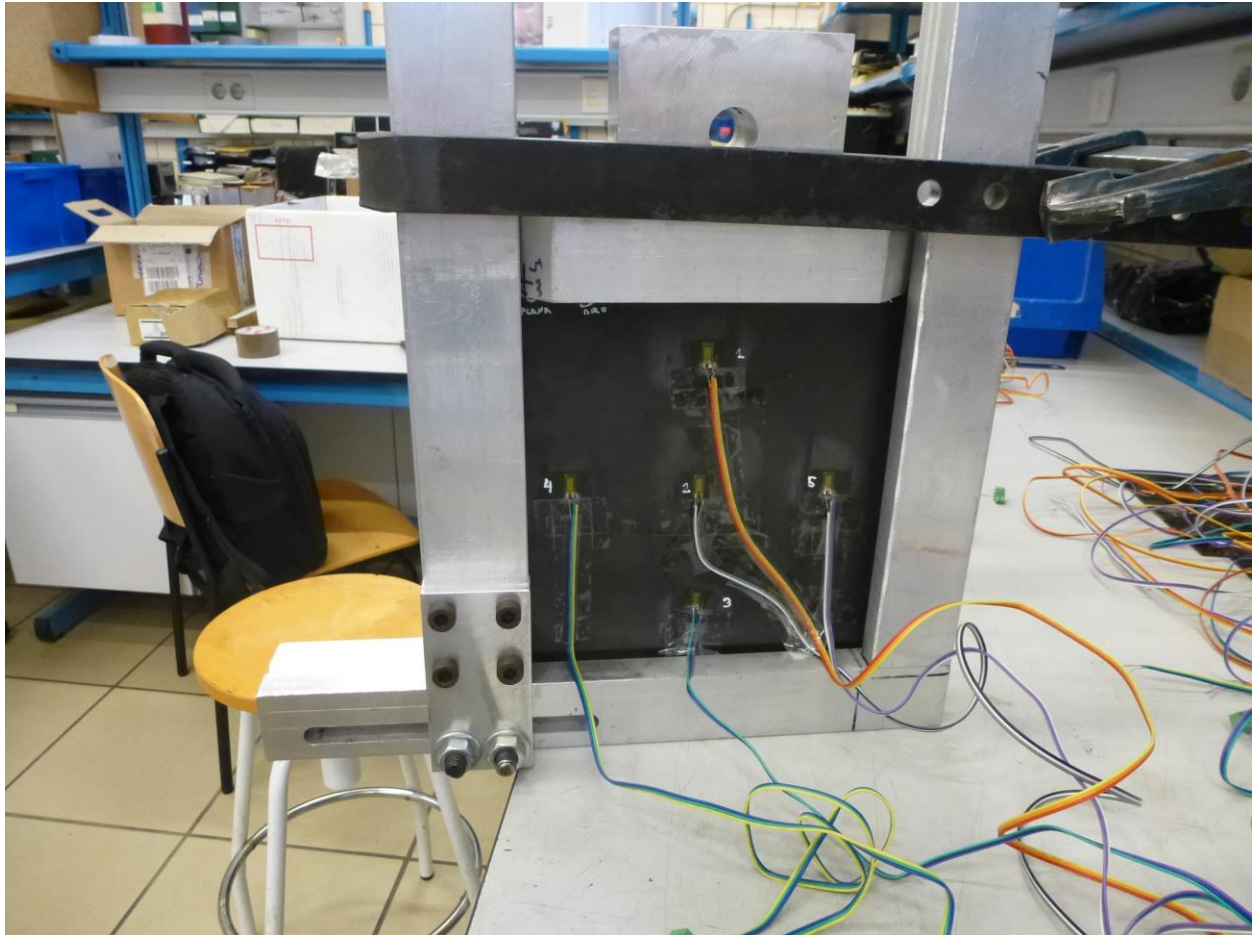
Figura 7.4: Colocación de la probeta dentro del útil de ensayo (vista trasera).

Obtenidos los valores de carga se procedió a comenzar los ensayos. Tras la preparación del ARAMIS se colocó una probeta en el útil de ensayo. Se necesitó de un sargento para aplicar una presión sobre la guía superior del útil que evitaba los desplazamientos del útil fuera del plano, ya que el sistema utilizado anteriormente consistía en un tope desplazado por un tornillo dentro de la propia guía y al apretarlo para evitar su desplazamiento se bloqueaba la probeta evitando así su libertad de movimientos previa a la aplicación de la carga. En la figura 7.3 se encuentra la probeta en el útil antes de ser montada en la máquina de ensayo y se puede apreciar la presencia del sargento sobre la guía.

Para la conexión de las galgas en la máquina de ensayo era necesaria la inserción de los cables en unas tomas específicas para ello. Con ayuda de un destornillador se procedió a introducir los cables de la probeta a ensayar en estas, como se aprecia en la figura 7.4.

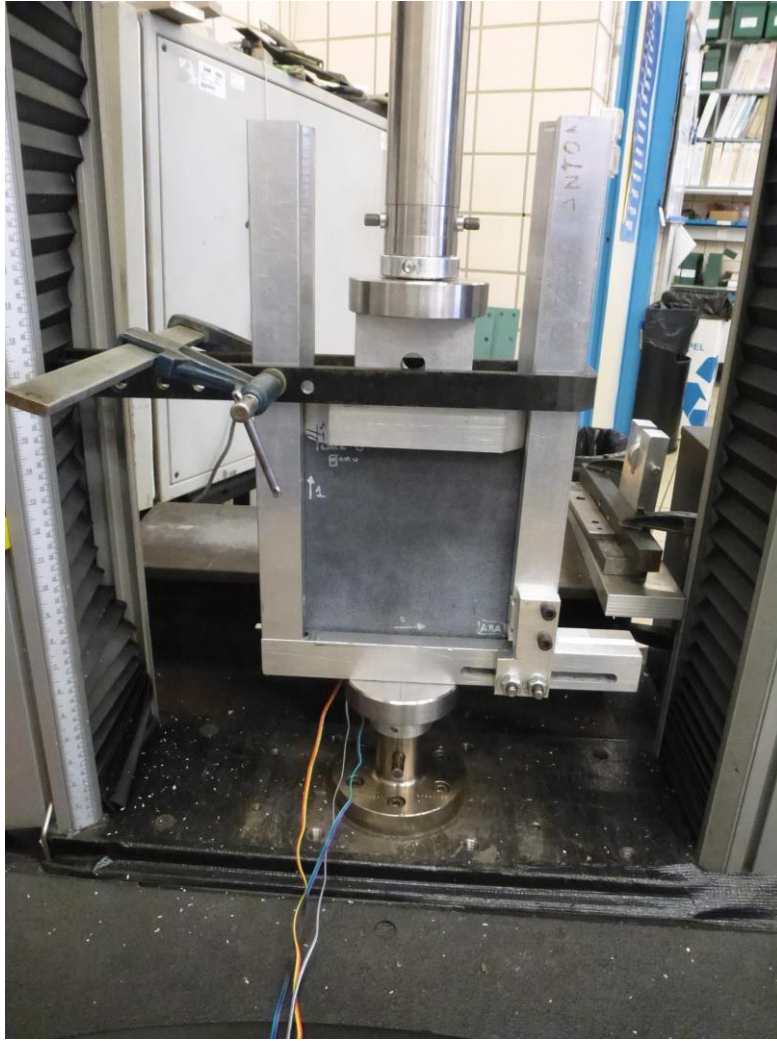
Figura 7.6: Útil con probeta situado en la posición inicial de los ensayos.

Se situó el útil de ensayo con la probeta insertada en la máquina de ensayo, la cual se encendió o reseteó para poner los datos a cero. Tras colocarlo, se inició el movimiento hasta que se empezó a aplicar un mínimo de carga y se comprobó que el contacto era satisfactorio, no quedando oquedades en el contacto útil-máquina de ensayo. Se puede observar una probeta en la posición de comienzo de ensayo en la figura 7.6 y en la 7.7 un ensayo en funcionamiento. Además, se colocó el reloj comparador en la parte posterior (para que no interfiera con las medidas del sistema ARAMIS) y se fue comprobando las medidas de este cada vez que llegamos a un punto de carga reseñable (puntos P1, P2, P3 y P4). Dicho reloj se aprecia en la figura 7.7.

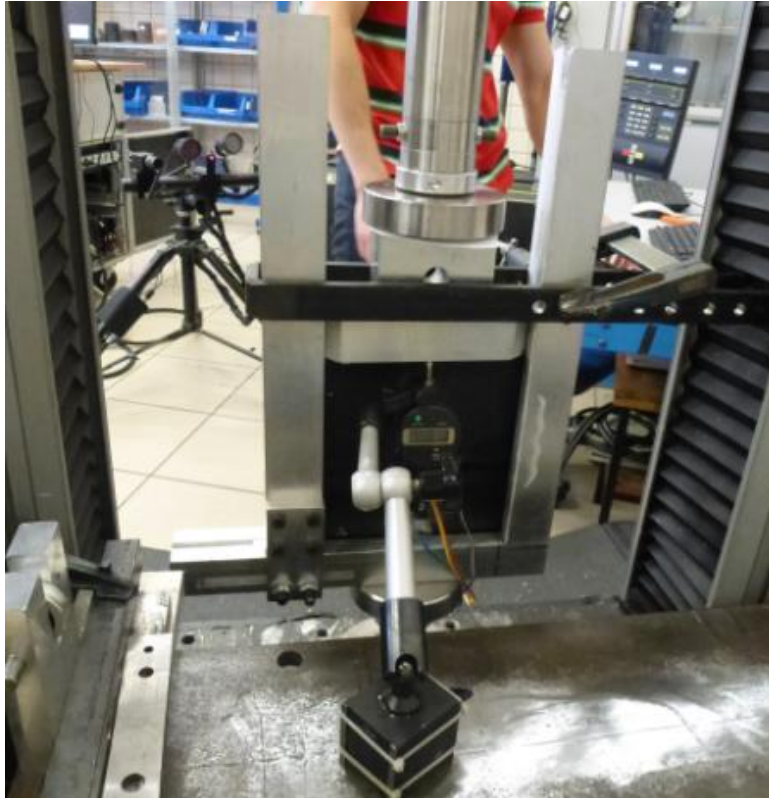
Figura 7.8: Reloj comparador instalado en la parte posterior.

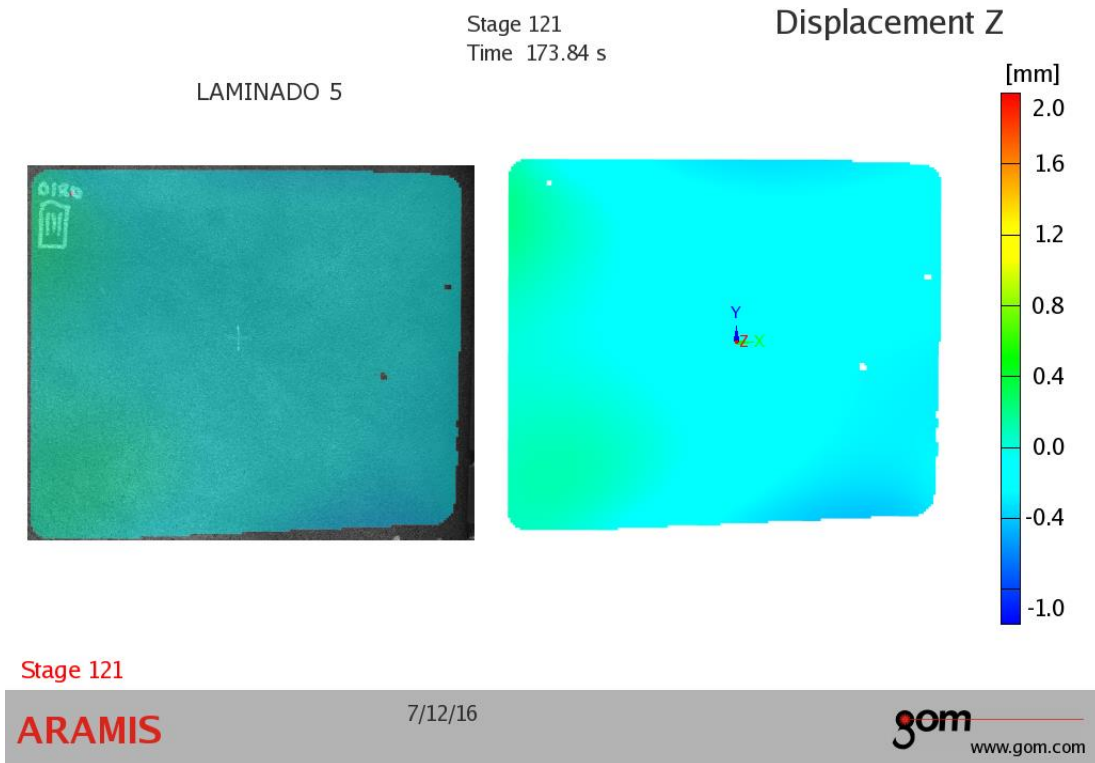
Figura 8.53: Desplazamiento en Z del laminado 8 a 2500 N de carga.

Se aprecia un desplazamiento negativo en el eje Z distribuido por toda la placa excepto en el borde izquierdo donde en las zonas superior e inferior se puede observar que comienza a producirse un desplazamiento positivo.

El laminado 8 nos deja las imágenes de las figuras 8.53, 8.54 y 8.55.

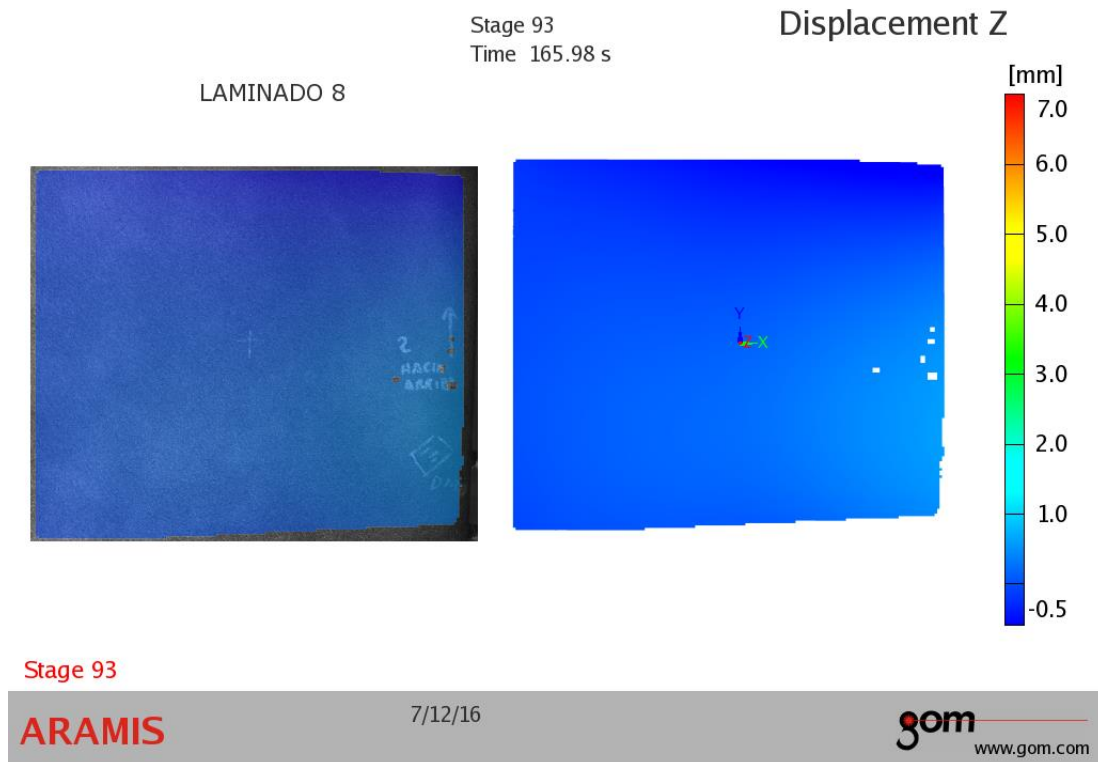
Figura 8.75: Desplazamiento en Z del laminado 12 a 1800 N de carga.

El desplazamiento en Z en esta imagen es prácticamente nulo en toda la placa, excepto en la zona inferior derecha, donde se aprecia una pequeña zona con valores positivos. Esto ocurre debido a una mala calibración de los resultados del ARAMIS para esta imagen (y la siguiente).

Las fotos correspondientes al duodécimo laminado son las figuras 8.75, 8.76 y 8.77.

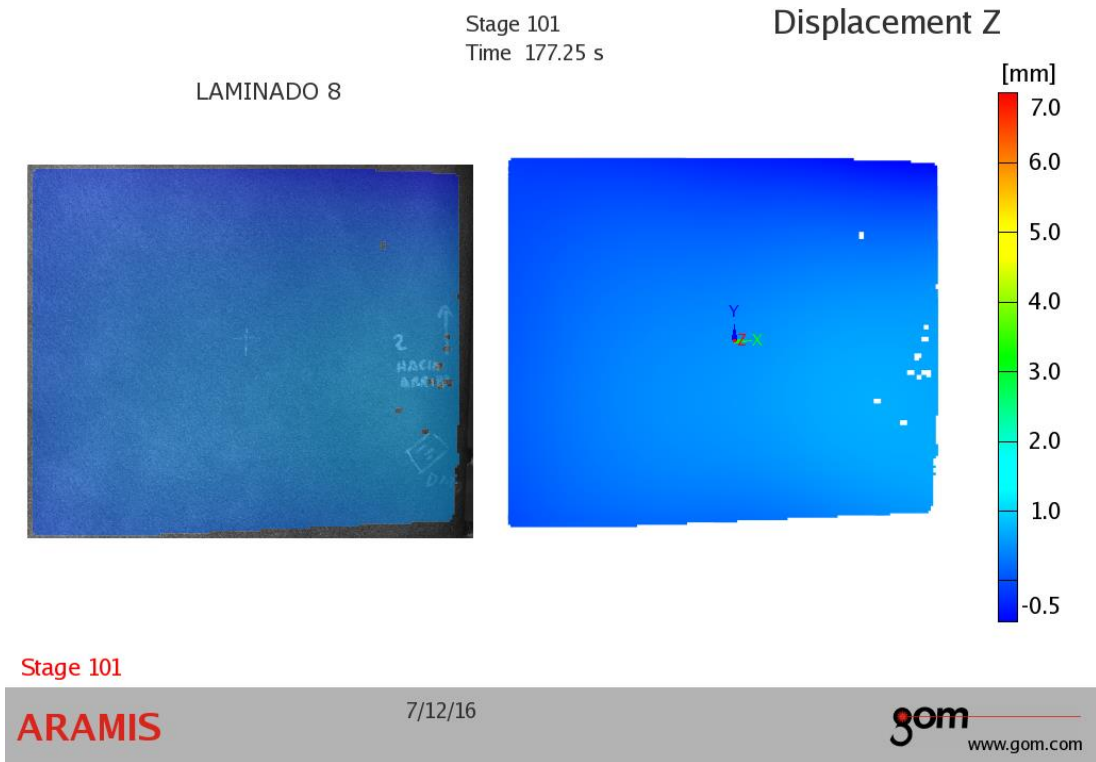
Figura 8.76: Desplazamiento en Z del laminado 12 a 2750 N de carga.

Al igual que en la imagen anterior tenemos un mal calibrado del resultado del ARAMIS por lo que no se pueden extraer conclusiones de esta imagen.
