III Conferência Internacional para a Inclusão 2015

Livro de atas

Acessibilidade escolar: o caso da Escola Secundária Pinheiro e Rosa em Faro

Apresenta-se neste estudo uma proposta metodológica de análise e diagnóstico da acessibilidade física escolar, através da construção de parâmetros de desempenho, com base na legislação atualmente em vigor, o Decreto-lei nº 63/2006 de 8 de agosto. Esta metodologia foi aplicada a uma escola secundária localizada na cidade de Faro.

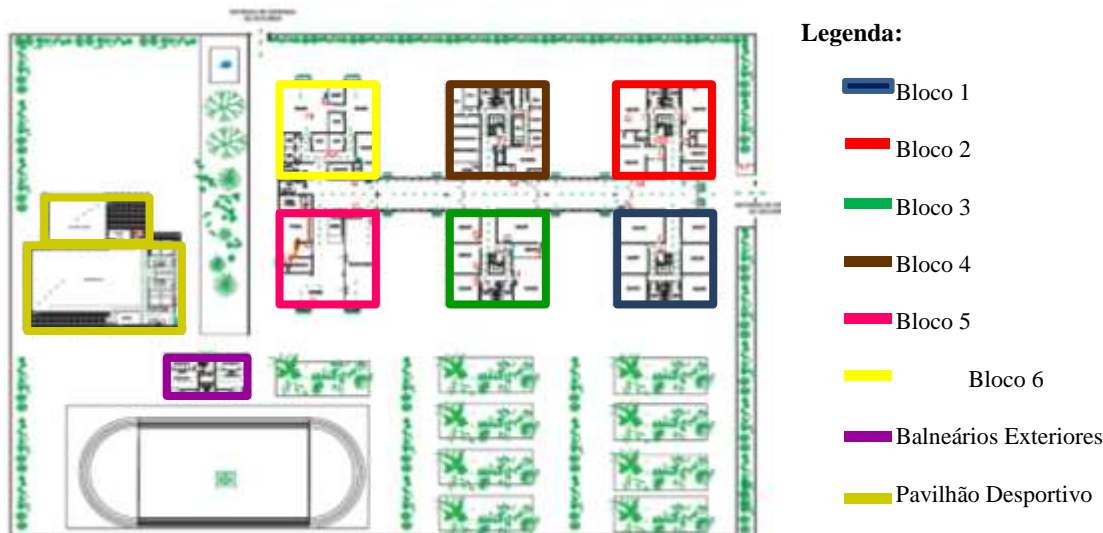
Figura 1 - Localização dos edifícios e blocos da Escola Secundária Pinheiro e Rosa

Esta escola dispõe de seis blocos interligados entre si e com um primeiro andar, constituindo um único edifício principal, instalações desportivas, zonas verdes e espaços de lazer e recreio (figura 1).

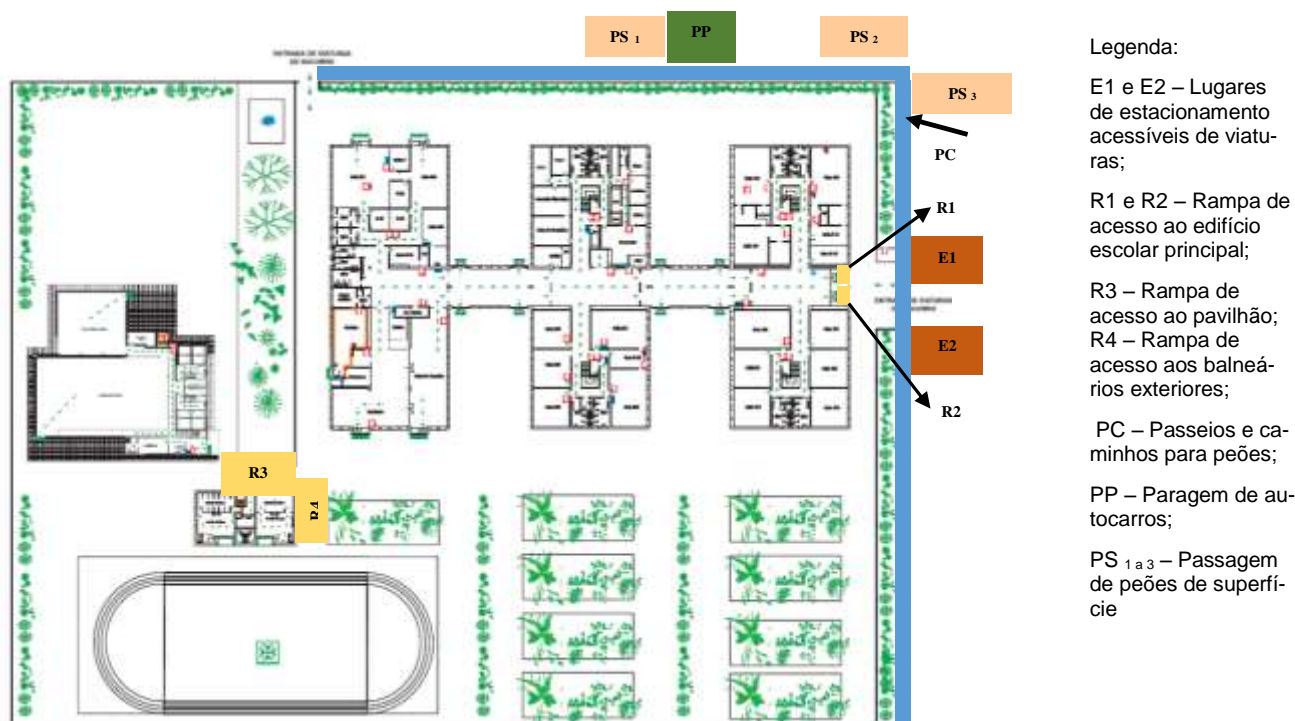
Figura 2 - Identificação dos elementos urbanísticos dos espaços exteriores à escola e aos edifícios

Também foram identificados os elementos urbanísticos dos espaços exteriores (figura 2) procedendo-se à sua análise em termos de acessibilidade urbanística.

Os passeios adjacentes à escola dispõem de largura suficiente e todo o mobiliário urbano encontra-se colocado numa faixa paralela ao passeio. O pavimento apresenta-se, no geral, irregular.

Os dois lugares de estacionamento para pessoas com deficiência estão sinalizados, encontram-se localizados no percurso acessível mais curto, mas não apresentam as medidas mínimas adequadas nem acesso lateral de circulação.

Relativamente às três passagens de peões de superfície, somente a PS3 apresenta a altura do lancil rebai-xado inferior a 0,02 m. Em relação à inclinação do pavimento na direção da travessia e na direção do lancil, só a PS1 se encontra dentro dos parâmetros pretendidos. Nenhuma delas apresenta rampeamento com tex-tura e cromatismo diferenciado do passeio.

As rampas de acesso ao edifício principal (R1 e R2) encontram-se dentro dos valores legislados, já as rampas de acesso ao pavilhão desportivo (R3) e aos balneários exteriores (R4) possuem uma inclinação superior ao pretendido, respetivamente 20% e 15%, não sendo por isso acessíveis.

Relativamente aos aspetos urbanísticos, os principais constrangimentos detetados reportam-se às rampas de acesso ao pavilhão desportivo e aos balneários exteriores. Seria conveniente projetar novas rampas, segundo

as normas técnicas existentes, alterar os seus trainéis pois têm inclinações exageradas, considerar corrimãos de ambos os lados.
