# **Livro de Atas da 4ª Conferência Internacional para a Inclusão - 2016**

## **Análise da acessibilidade de percursos culturais em Faro. Um contributo para a Regeneração Urbana e o Turismo Acessível**

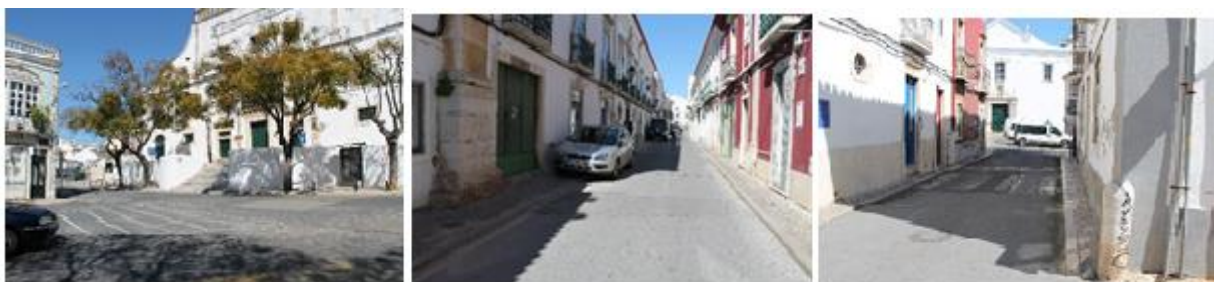
Figura 1: Exemplos de obstáculos presentes no Centro Histórico de Faro

Alguns exemplos de obstáculos à acessibilidade pedonal presentes no centro histórico de Faro são apresentados na Figura 1 e mostram a existência de passeios estreitos, a ausência de conectividade nas infraestruturas pedonais, passagens pedonais com pavimento em paralelepípedos de granito irregulares e com rampas de acesso ao passeio inadequadas, automóveis estacionados em cima de passeios.
