Patrimonio Accesible: I+D+i para una cultura sin barreras

E2.26 – Cirugía del Bien Cultural. Técnicas de Rehabilitación/Refuerzos para edificios históricos del Patrimonio Cultural.

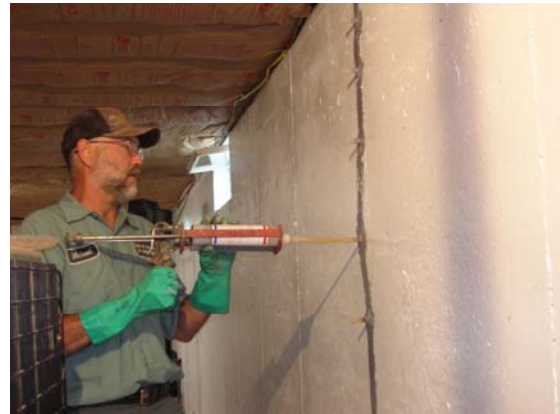
La inyección (Figura 2) se utiliza para reforzar y endurecer los muros de mampostería rellenando sólidamente las unidades huecas o cavidades abiertas entre juntas o hileras de muro. Esta técnica ha funcionado bien en estructuras históricas de mampostería y puede ser más eficaz si la mampostería es prehumedecida (Drysdale et al., 1999). Es importante el completo llenado y evitar la posterior contracción, ya que la lechada absorbe el agua, usando una lechada que no encoge, inyección de epóxicos o una lechada polimérica modificada. Hamid et al. (1994) descubrió que la inyección de epóxicos de baja viscosidad es eficaz en la reparación de grietas tan pequeñas como 0.13 mm. Para grietas más profundas de 6,4 mm. se han investigado diferentes mezclas económicas de lechadas, utilizando epóxy o poliéster como aglomerante y diversos rellenos como arena o cemento. La resistencia a cortante de las muestras inyectadas de poliéster-arena resultó ser la misma que la de las muestras con epóxy-arena. La inyección de epóxy tiene la desventaja de una inadecuada penetración, dificultad para conseguir el curado y sensibilidad a la temperatura.

Figura 2: Inyección típica en grieta

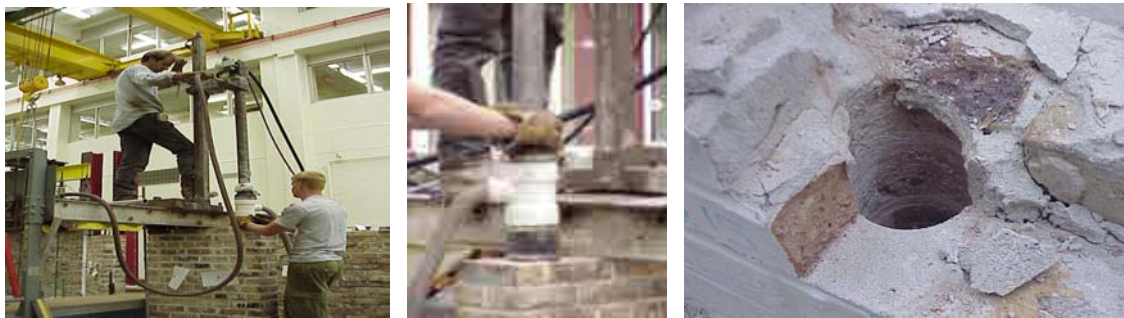
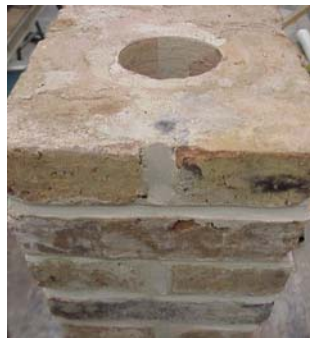
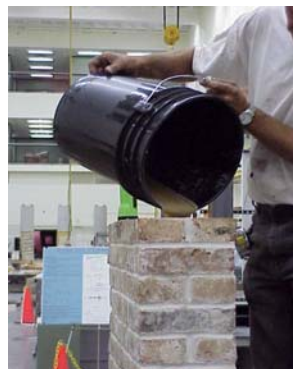
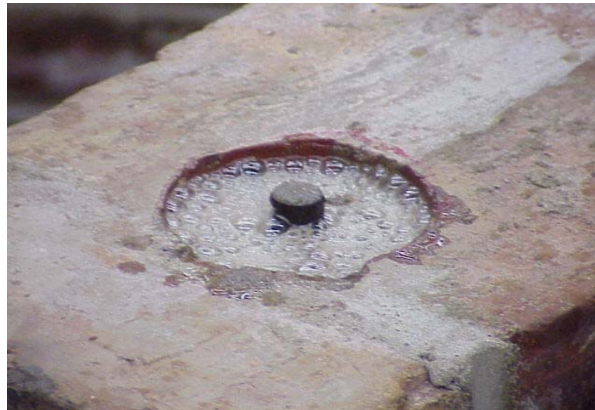
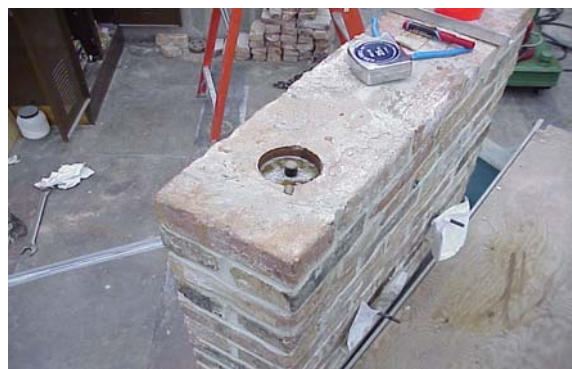
El Refuerzo interno (figura 9) es otra técnica utilizada en la rehabilitación de muros URM.

i) Pozos perforados

ii) Lechada

iii) Técnica de rehabilitación con pozos
a) Pruebas experimentales en laboratorio

i) Instalando refuerzo en el muro

ii) Vigueta de suelo y placa de apoyo

Figure 9: Técnica típica de refuerzo interior

reparados y reforzados. Se introdujo un esqueleto de hormigón armado en el interior de los muros por agujeros perforados, se colocaron barras de acero y se inyecta lechada cementicia en los agujeros. Además de reforzar las columnas y los arcos, se introdujo una viga perimetral en la parte superior de cada muro para confinar la construcción. A pesar de su éxito técnico, esta técnica ha sido objeto de críticas cuando se aplica a la mampostería histórica porque no es reversible (Croci, 1998). El Refuerzo interior también requiere ser sustituido debido a la corrosión.

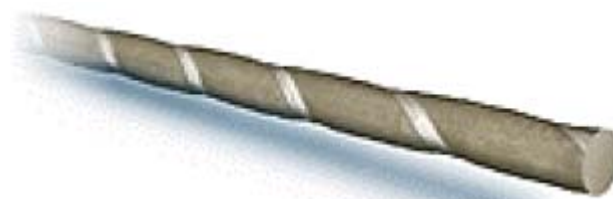
a) Diferentes barras de FRP

b) Cables de fibra de vidrio y de carbono

d) Características de deformación de diferentes FRPs

e) Procedimiento para reforzar con FRPs

Figura 10: Materiales de Refuerzo y Procedimiento de Rehabilitación

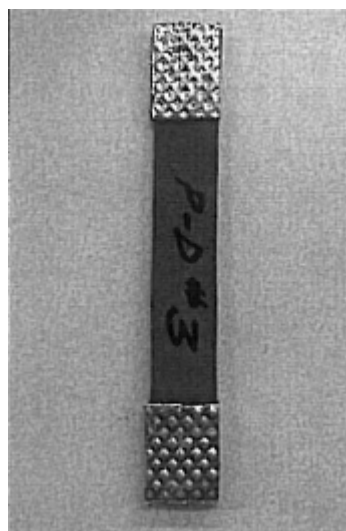
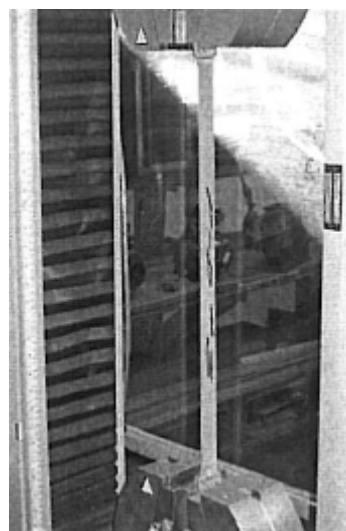
La Figura 11 muestra técnicas y procesos típicos de refuerzo y rehabilitación SM-FRPs para estructuras de mampostería.

a) Problema estructural

b) Ensayo en mallas de fibra plana antes de su aplicación

c) Ensayo de fibra impregnada con resina antes de su aplicación

i) Muro de mampostería imprimado

ii) Aplicación de Polyurea

iii) Tejido de FRP embebido

iv) Refuerzo de tejido-polyurea con FRP

Figura 11: Técnicas y procesos de refuerzo SM-FRP para mampostería.

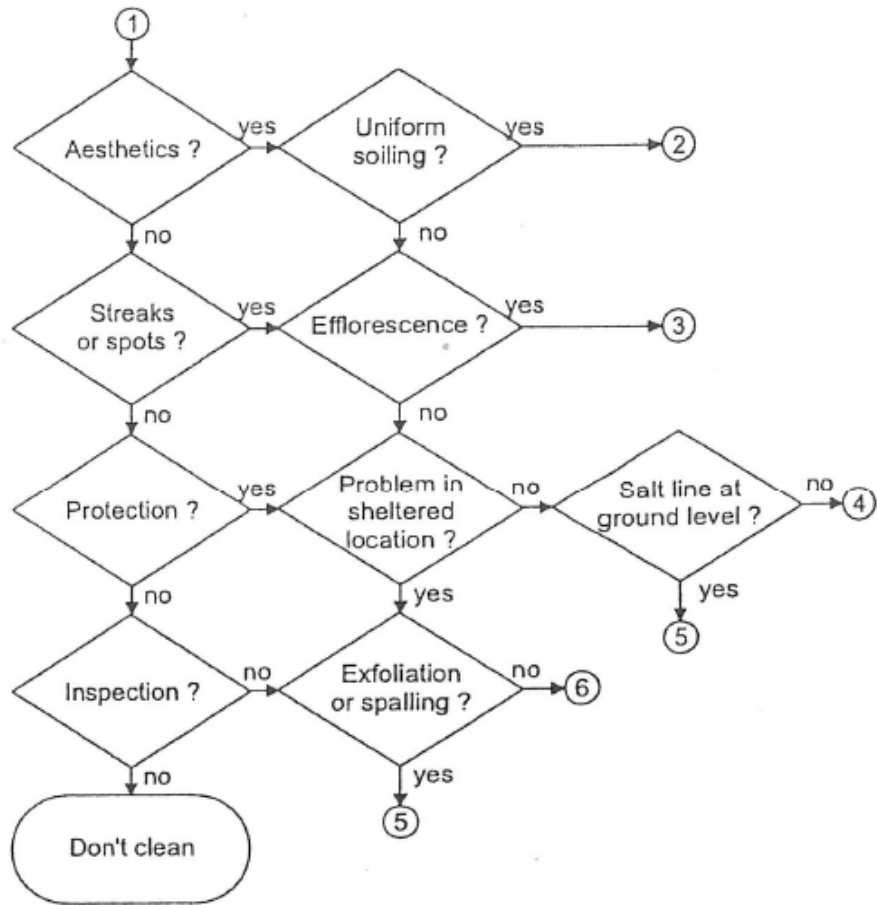
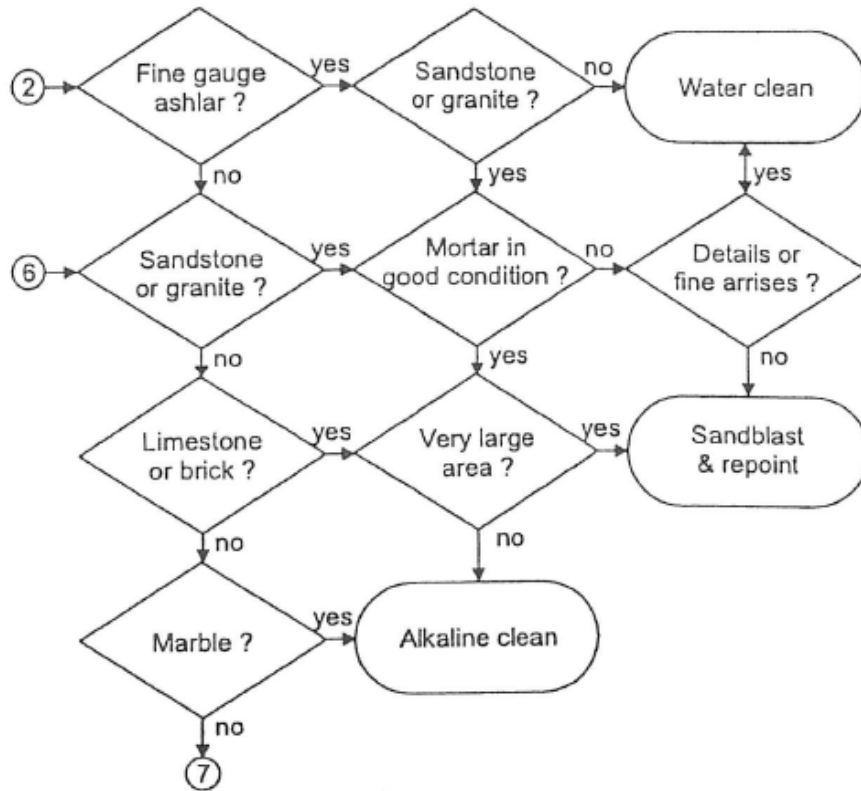
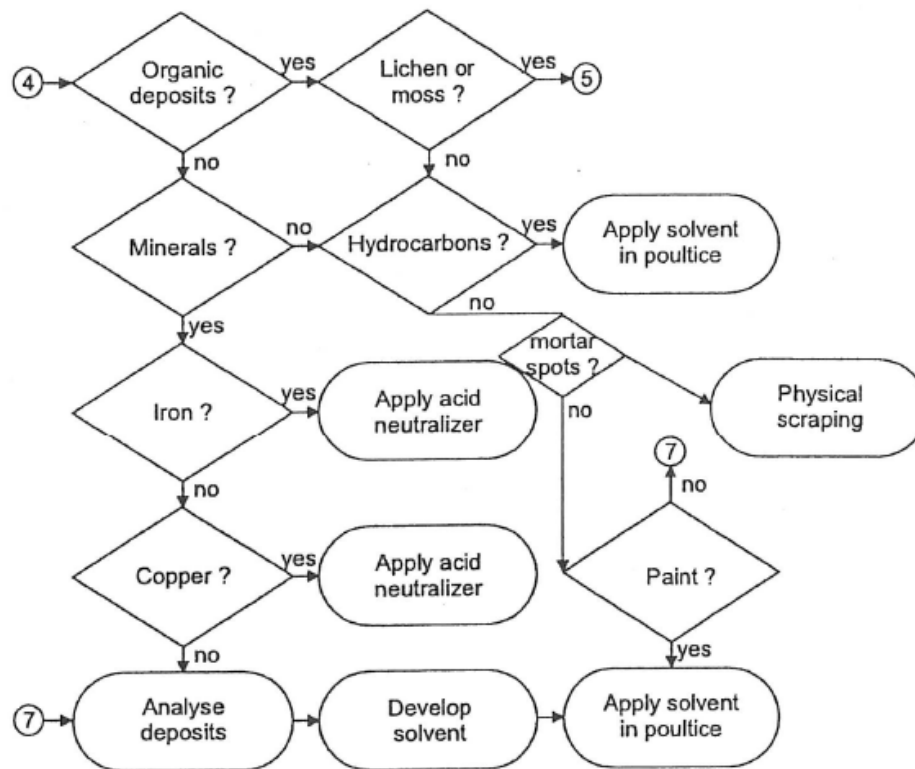
Figura 13: Árbol de decisión para la limpieza de la mampostería
