PSE-380000-2008-3

## Patrimonio Accesible: I+D+i para una cultura sin barreras

**E2.22-23-24-25 (Tarea 2.4) – Estudios de aplicabilidad, viabilidad y validación del prototipo de ascensor**

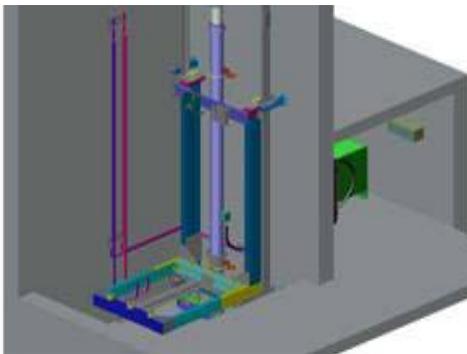
Las soluciones prescritas por la propiedad indican que la sala de máquinas de estos ascensores hidráulicos está alejada del hueco. Esto provocará un retardo entre una llamada de piso ó de cabina y el comienzo del viaje propiamente dicho.

Es recomendable que el cuarto de máquinas esté lo más cercano posible al hueco de la instalación.

En caso contrario con la cabina en movimiento de subida, al aumentar la distancia, aumenta la presión necesaria para vencer las pérdidas de carga en las tuberías y se produce una mayor necesidad de absorción de potencia.

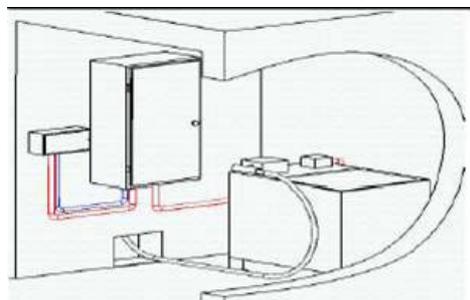
En un ascensor hidráulico, el cuarto de maquinas debe tener las medidas necesarias para poder colocar el cuadro de maniobra eléctrico, la central hidráulica y el cuadro de conexión, así como las zonas libres de trabajo para realizar las tareas de mantenimiento y rescate pertinentes.

Por otro lado se deberá prever el paso de las canalizaciones tanto eléctricas como hidráulicas a través de las paredes.

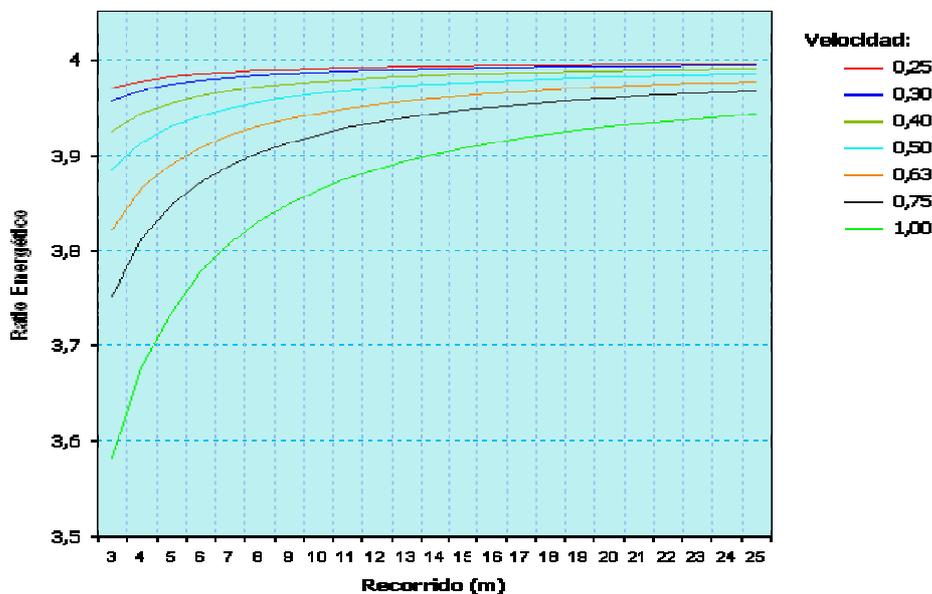
**Ratio energético:** 
$$R_E = \frac{\text{consumo ascensor hidráulico}}{\text{consumo ascensor eléctrico}} = \frac{4 \cdot g \cdot h + 2 \cdot v^2}{g \cdot h + 4 \cdot v^2}$$

El ascensor hidráulico consume entre 3 y 4 veces más energía que su equivalente eléctrico.

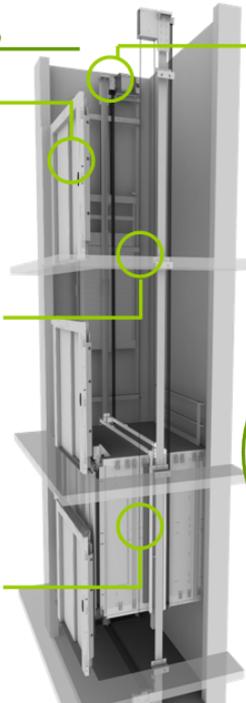
ruido dentro del hueco durante el desplazamiento:  
**LAeq= 61 ± 3 dB(A)**

ruido dentro de la cabina durante el desplazamiento:  
**LAeq= 53 ± 3 dB(A)**

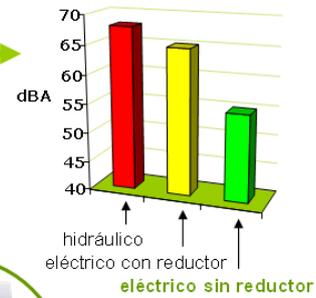
potencia acústica de la máquina **55 dBA**

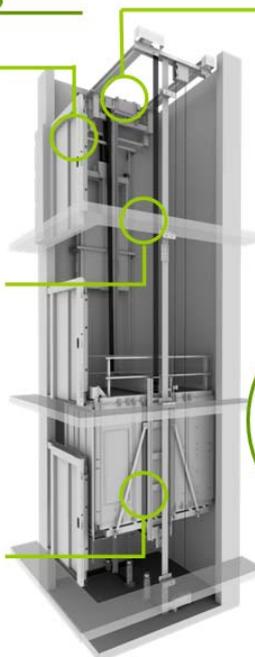
ruido dentro del hueco durante el desplazamiento:  
**LAeq= 66 ± 3 dB(A)**

ruido dentro de la cabina durante el desplazamiento:  
**LAeq= 52 ± 3 dB(A)**

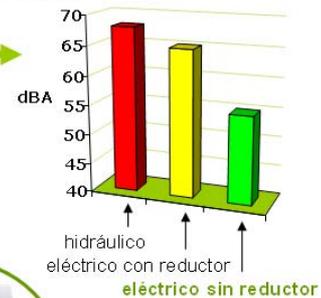
potencia acústica de la máquina **58 dBA**

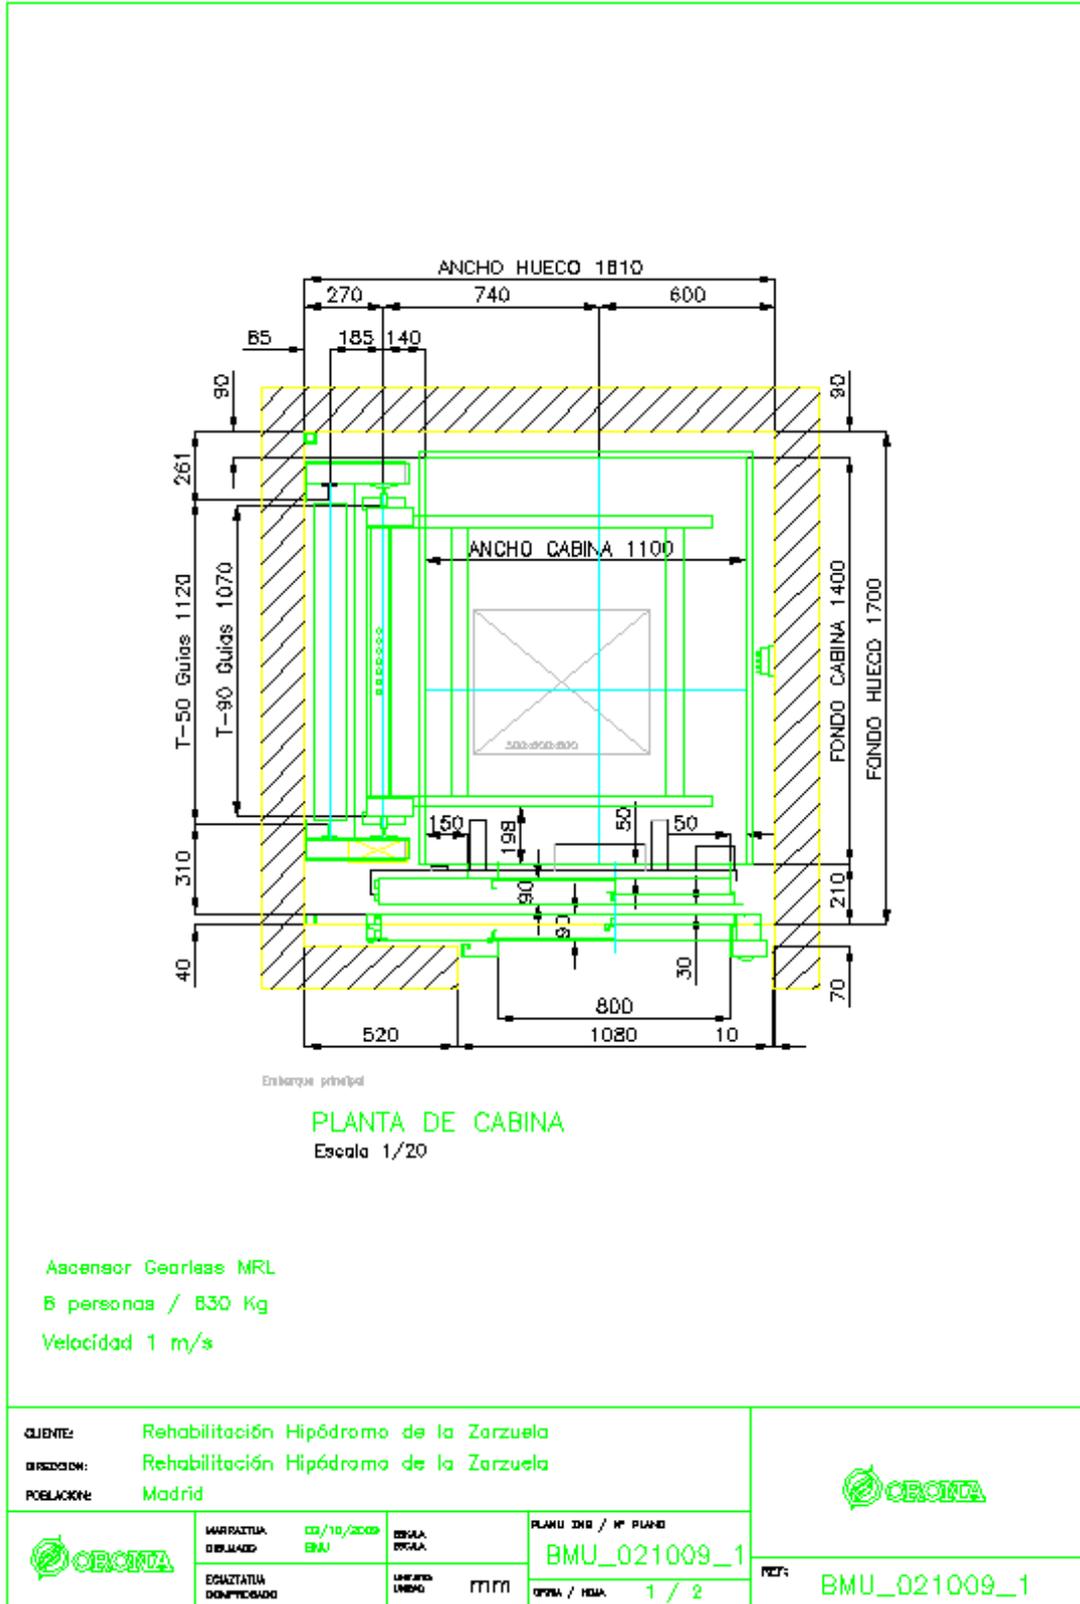
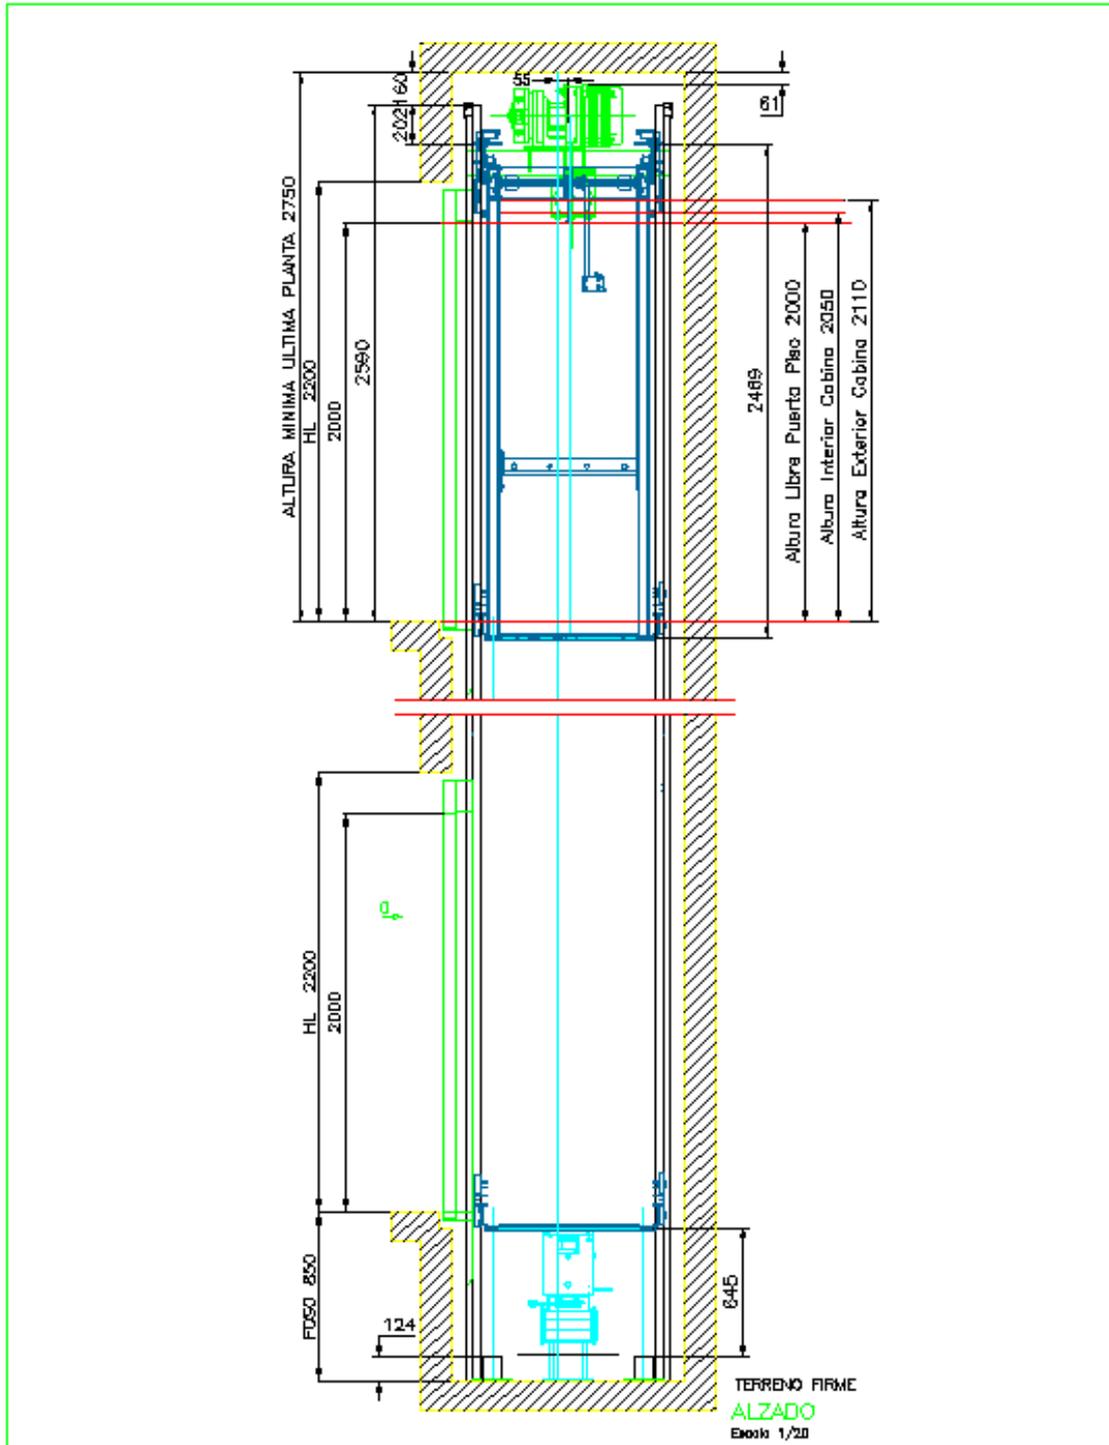
### 4.7. Planos

<p>CLIENTE: Rehabilitación Hipódromo de la Zarzuela</p> <p>DEPARTAMENTO: Rehabilitación Hipódromo de la Zarzuela</p> <p>PROYECTO: Madrid</p>	
<p>FECHA: 02/10/2009</p> <p>DIBUJANTE: BMU</p> <p>ESCALA: 1/20</p>	<p>PLANO: 2009 / Nº PLANO: BMU_021009_1</p> <p>REF: RMU_021009_1</p>

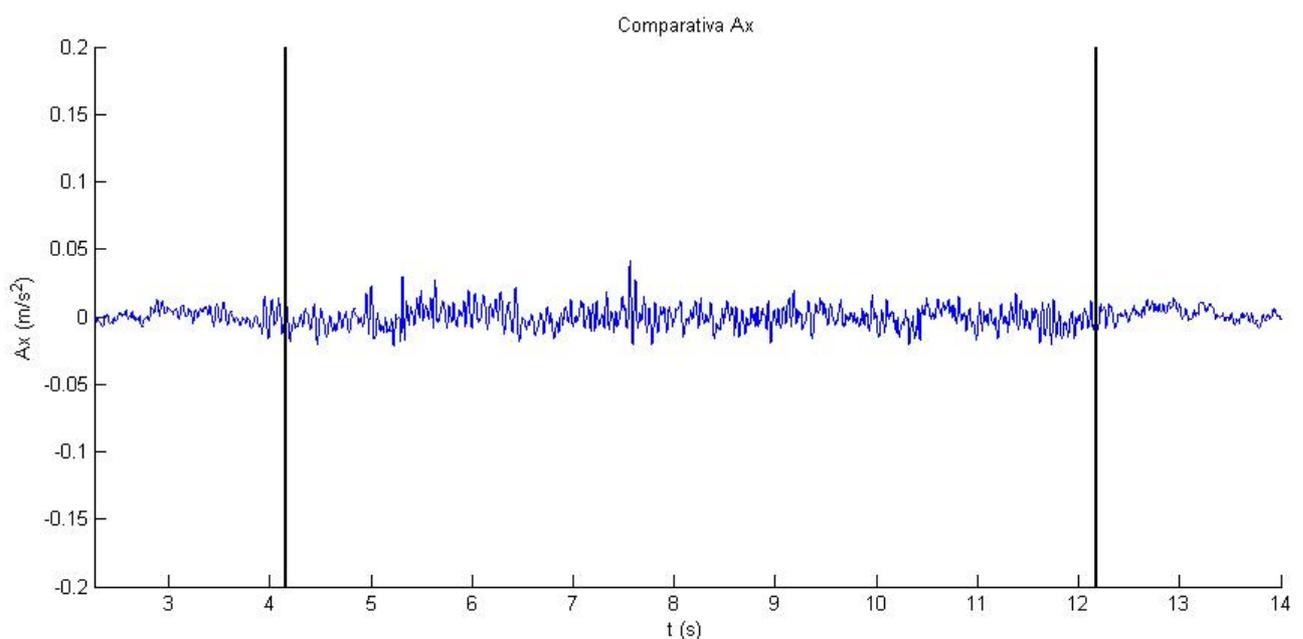
**Figura 1:** Señal temporal de las vibraciones en el eje X

Las siguientes dos gráficas corresponden a las vibraciones laterales, es decir, las que se generan en el eje X y en el eje Y.

En ambas se observa, que aunque en la Figura 2 en un momento dado la amplitud de la señal aumenta puntualmente, las dos señales son bastante constantes. Además, se aprecia que la amplitud es menor que  $0.05\text{m/s}^2$ , que si lo comparamos con el que se obtiene en el eje Z, se puede considerar despreciable.

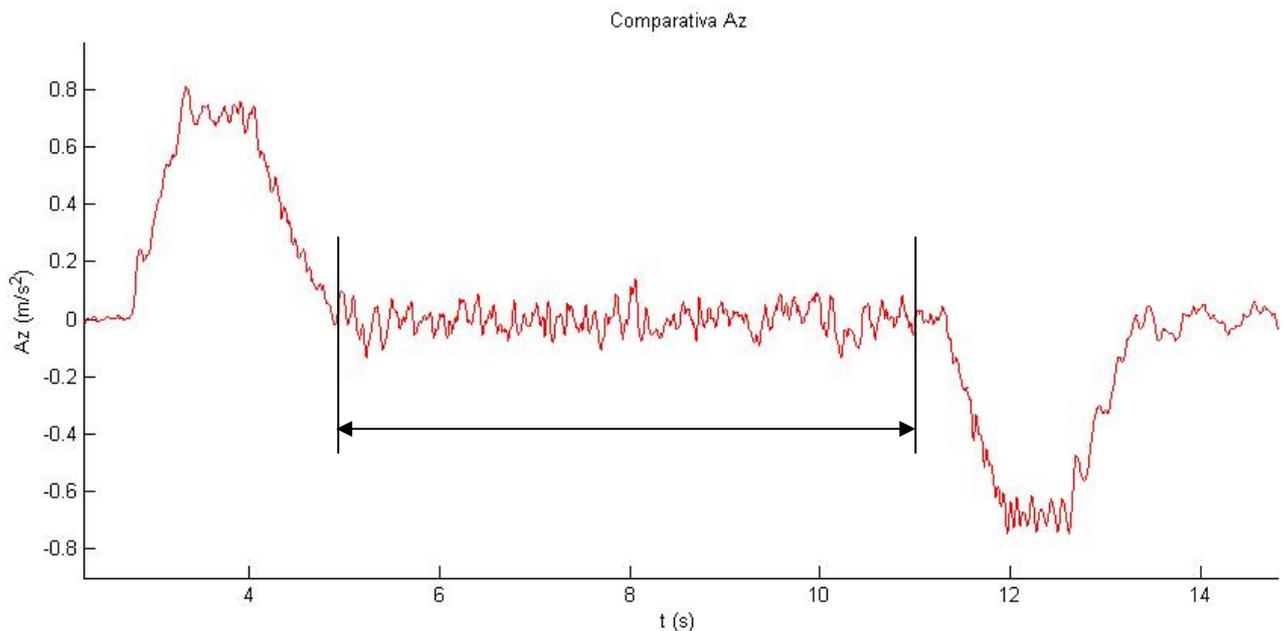
**Figura 3:** Señal temporal de la aceleración en el eje Z

La siguiente figura corresponde a la señal temporal de la aceleración en el eje Z. Se observa que durante la velocidad nominal las aceleraciones en la base de la cabina son constantes, lo que determina que no existen vibraciones bruscas que afecten al confort del usuario. En cuanto a la amplitud, el valor máximo de pico a pico no sobrepasa los  $0.2m/s^2$ .

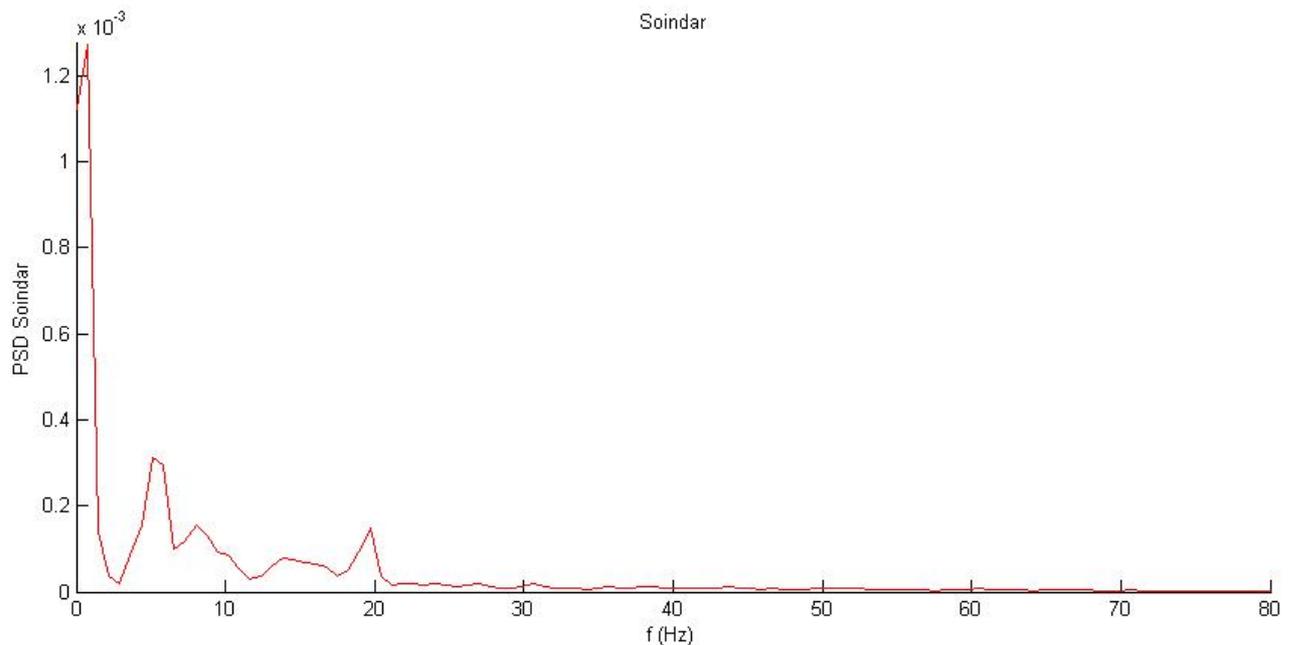
**Figura 4:** Espectro de frecuencias de la señal en el eje Z

En el espectro de frecuencias, destacan dos picos (el primero de todos se rechaza debido a que se genera debido a un error de cálculo controlado). El primero, con una frecuencia aproximada de 4-5Hz, corresponde a un modo de sólido rígido debido a los cables, y el segundo, de frecuencia de 20Hz, corresponde a la excitación de la máquina.

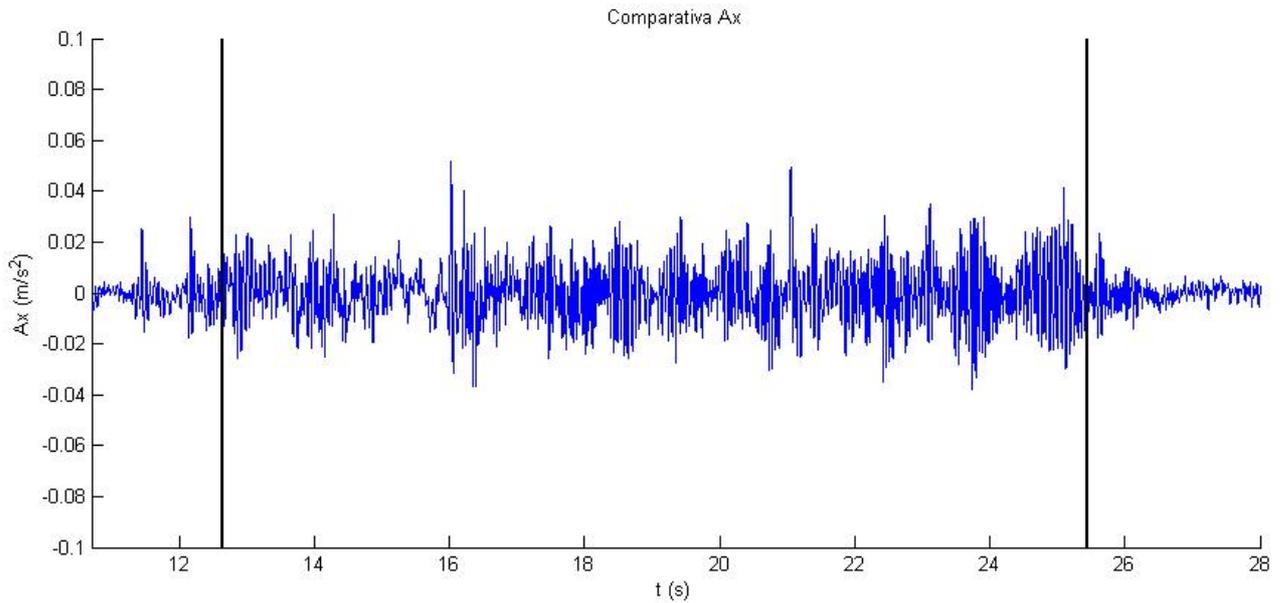
**Figura 5:** Señal temporal de las vibraciones en el eje X

A continuación se adjuntan los resultados obtenidos en la segunda instalación. Se aprecia claramente que las gráficas son casi idénticas, luego el confort será muy similar al primero.
