## Varmeisoleringsevne for ydervægge målt i Borup Seniorby

Holck, Ole; Olsen, Lars; Rode, Carsten

Rapport  
BYG·DTU  
R-095  
2004

Projekt titel:  
Praktisk U-værdi samt fastlæggelse af korrektionsfaktor for  
isoleringsevne/U-værdi ved praktisk udførelse af isolering af  
bygningkonstruktioner med alternativ/økologisk isolering.

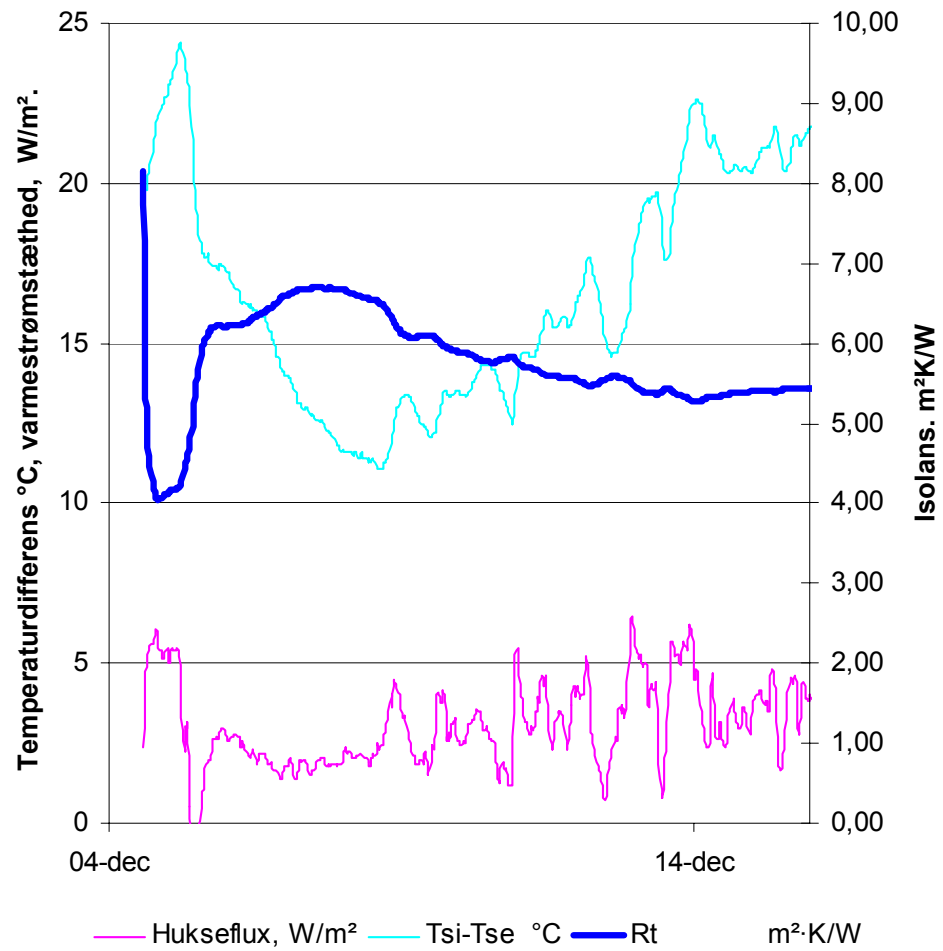
DTU (Cellulose)

Figur 7: Måling af isolans  $R_i$  for isoleringsmateriale afprøvet på BYG.DTU. Bestemmelsen af  $R_i$  er beskrevet i kapitlet dataanalyse.

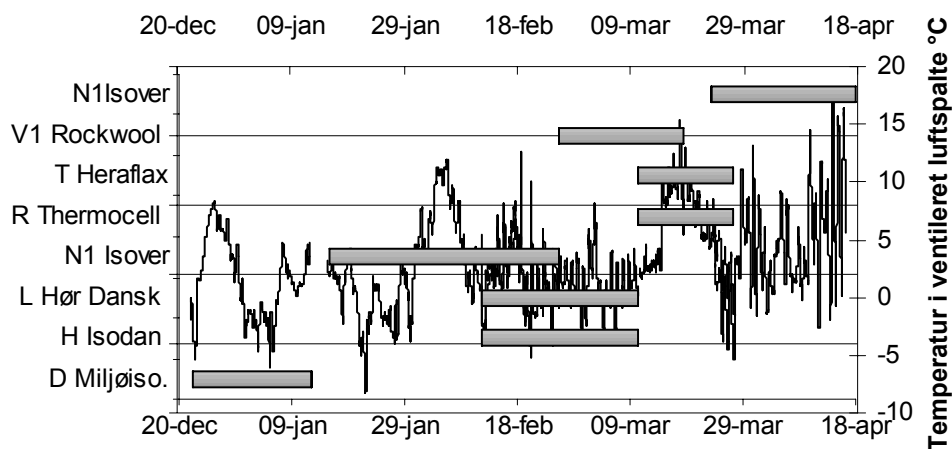
*Figur 16: Måleperioder for de forskellige boliger for vinteren 2003-2004. Højre ordinatakse angiver målte værdier af temperaturer i den ventilerede luftspalte i mellem udvendig beklædning og vindgips i væggen.*

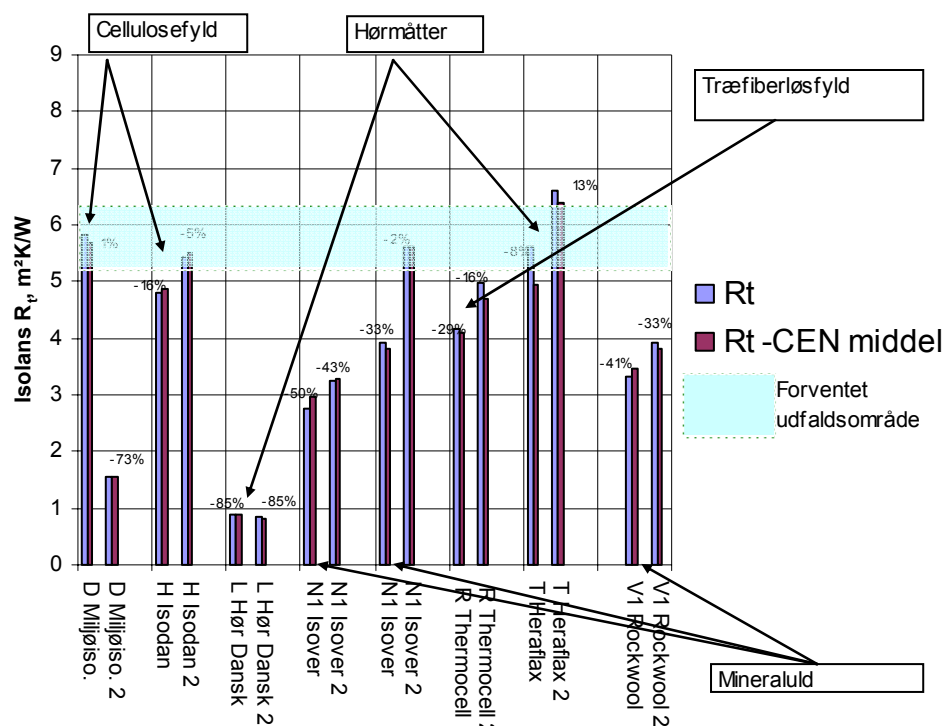
Figur 17: Sammenligning af isoleringsmaterialer. Middelværdien af målepunkter for isolansen  $R_i$ , opgivet i  $m^2K/W$ , for områder hvor CEN normen prEN 12494's kriterier er opfyldt, er angivet ved søjlen  $R_i$  - CEN middel. Søjlen angivet ved  $R_i$  er taget som gennemsnit over hele måleperioden. Isolansen var forventet at være inden for det svagt skraverede område, %-angivelserne er taget som afvigelse fra en forventet isolans med en forudsat  $\lambda$ -værdi på  $0,04 W/mK$

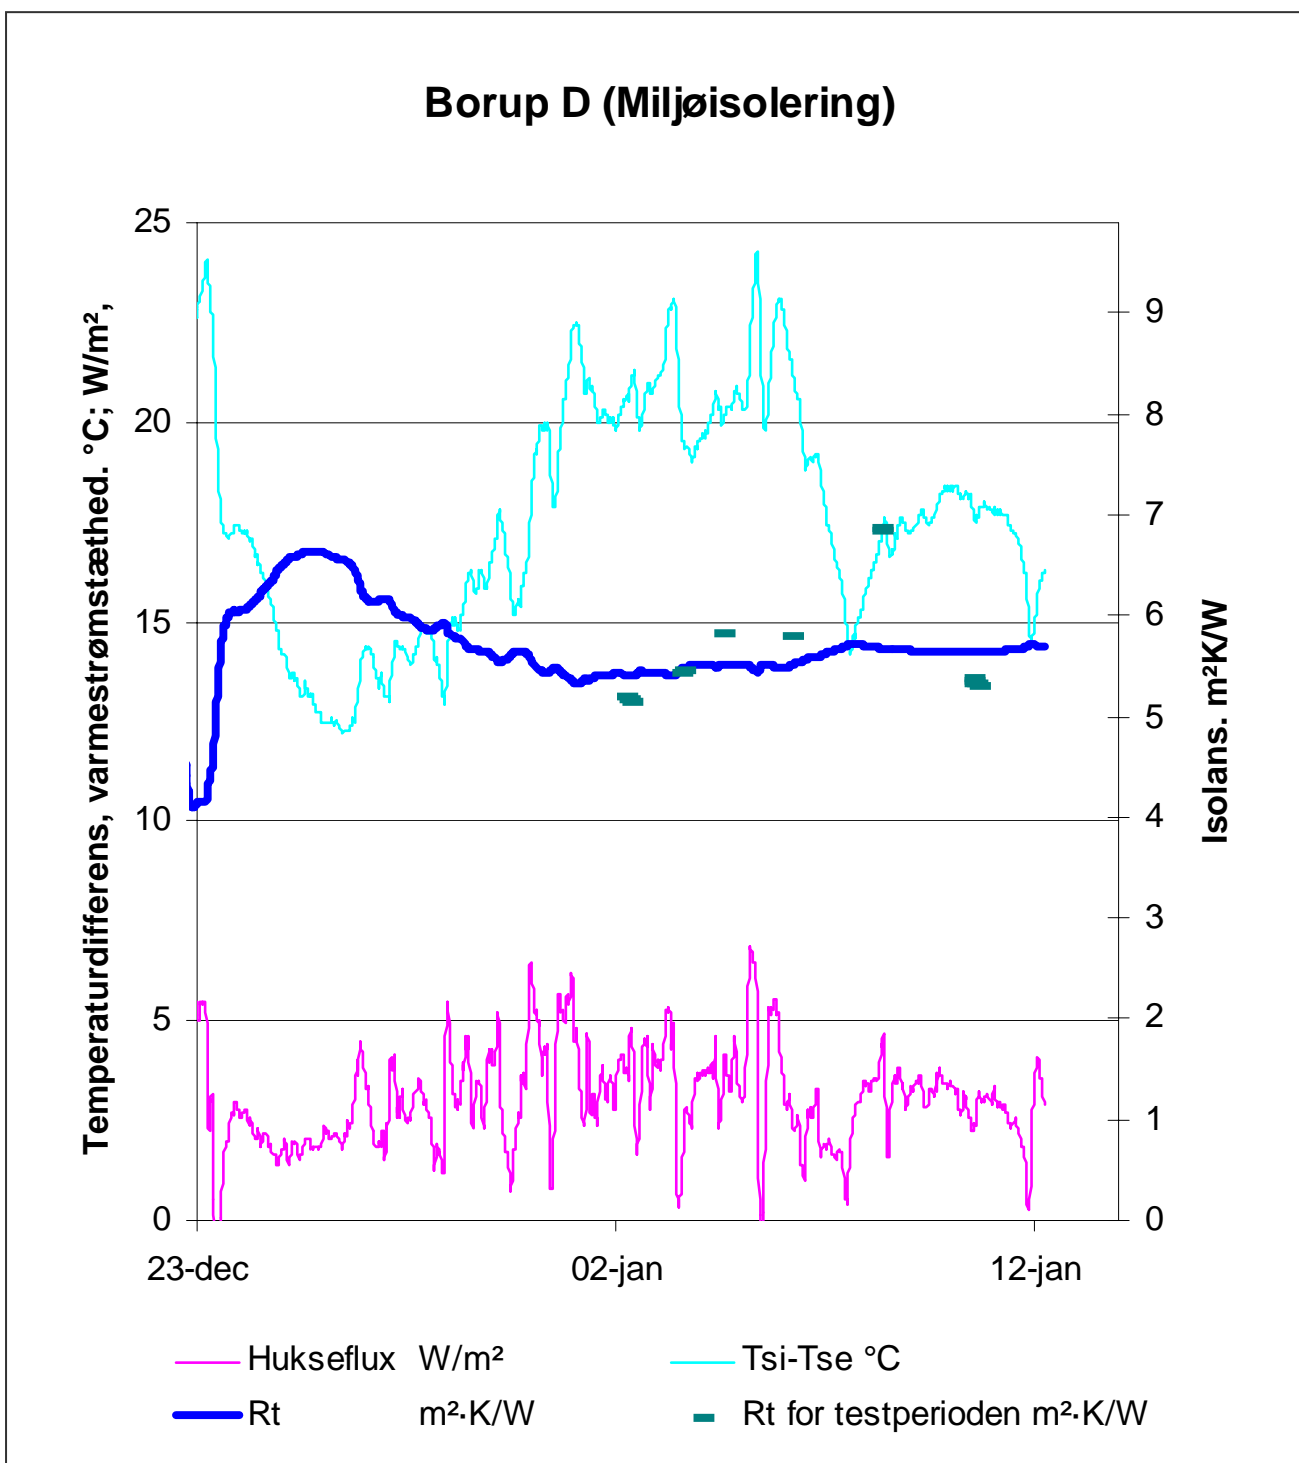
Isoleringsmateriale: <i>Celluloseløsfyld</i>	<b>Isolans måling</b>	
Produkt navn: <i>Miljø Isolering</i>	<i>Målt periode er fra 22/12 2004 til 12/1 2004</i>	
Varmestrømsmåler: <i>Hukseflux 5</i>	<i>Kalibreringsfactor f, W/(mV·m²)</i>	<b>20162</b>
Resultat isolans: <b>R<sub>t</sub> = 5,81 m<sup>2</sup>K/W</b>	<b>R<sub>t</sub> middel af målepunkter =</b>	<b>5,70 m<sup>2</sup>K/W</b>
<b>Bemærkninger:</b>		
<i>Afstand højre side (dvs. væg) for indvendig føler: 28 cm til føler anbragt på væg. Måling af lufttemperaturer i en højde over skab på 5 cm og afstand fra væg: 3 cm. udvendigt er Hukseflux anbragt øverst og Ahlborn nederst.</i>

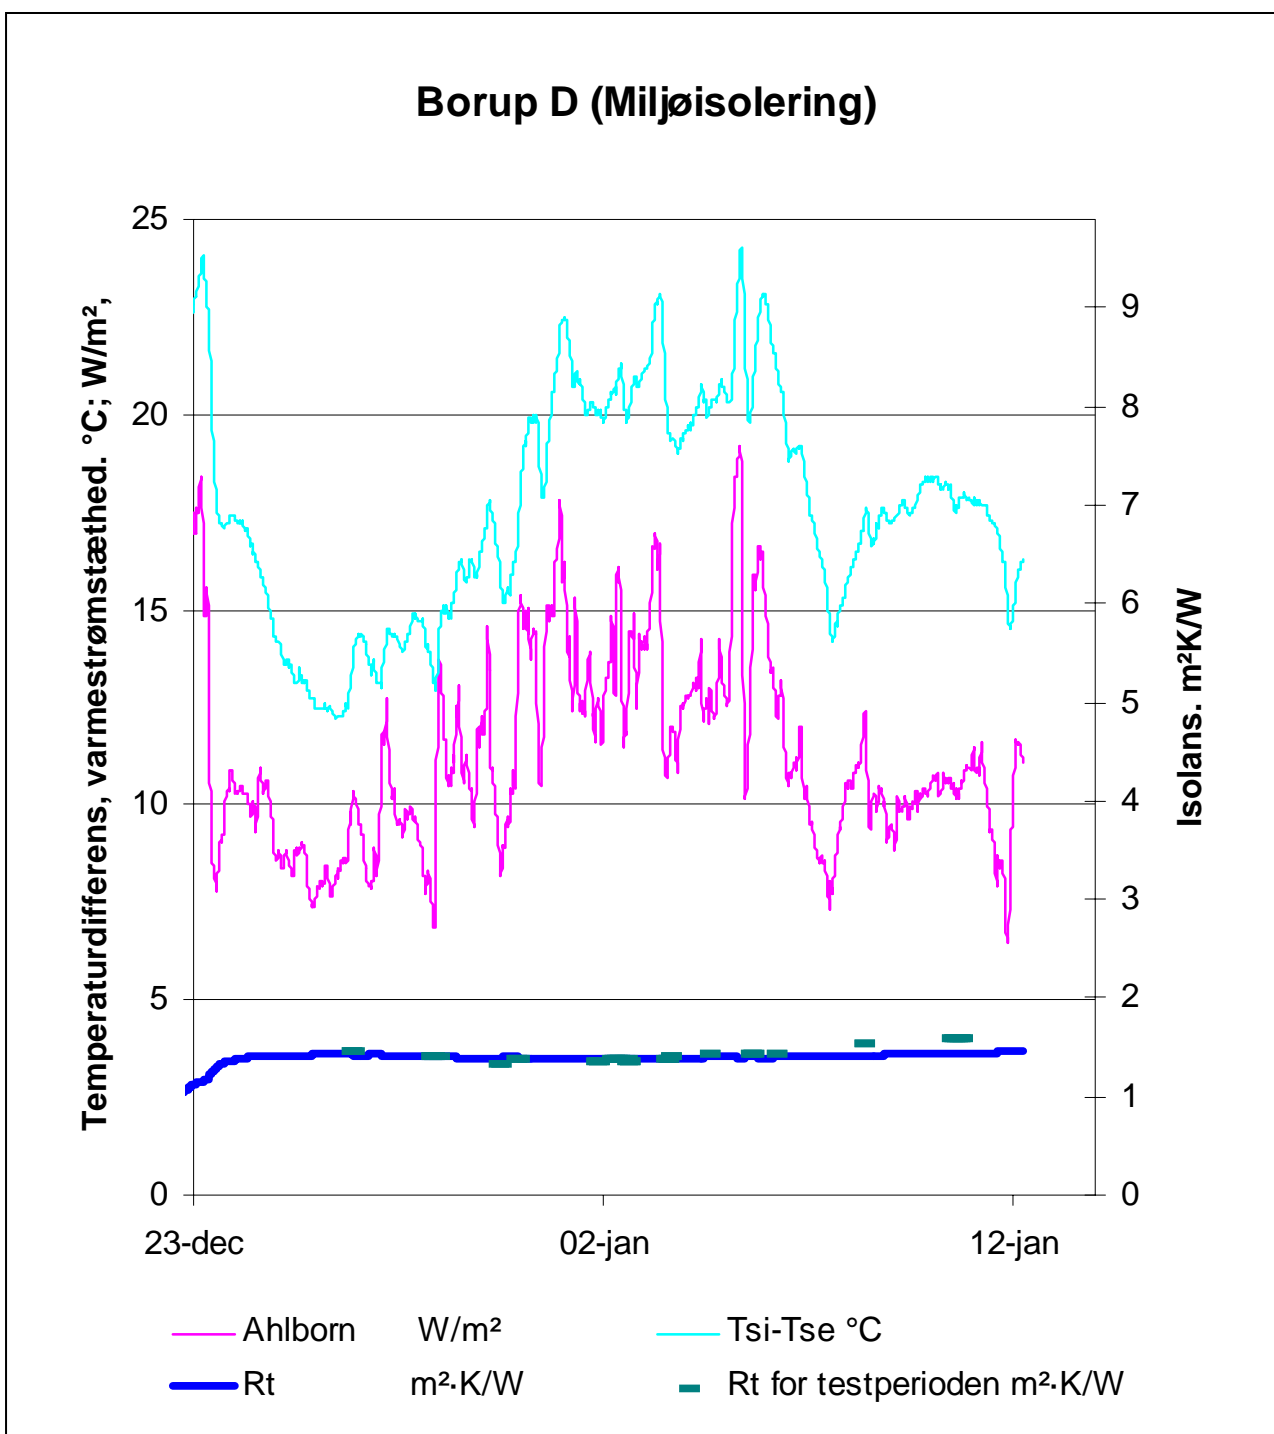
<b>Isoleringsmateriale:</b> <i>Celluloseøsfyld</i>	<b>Isolans måling</b>	
<b>Produkt navn:</b> <i>Miljø Isolering</i>	<i>Målt periode er fra 22/12 2004 til 12/1 2004</i>	
<b>Varmestromsmål:</b> <i>Ahlborn nr. 1</i>	<i>Kalibreringsfactor f, <math>W/(mV \cdot m^2)</math></i>	<i>10270</i>
<b>Resultat for isolans:</b> $R_t = 1,55 \ m^2K/W$	$R_t$ middel af målepunkter =	$1,54 \ m^2K/W$
<b>Bemærkninger:</b>

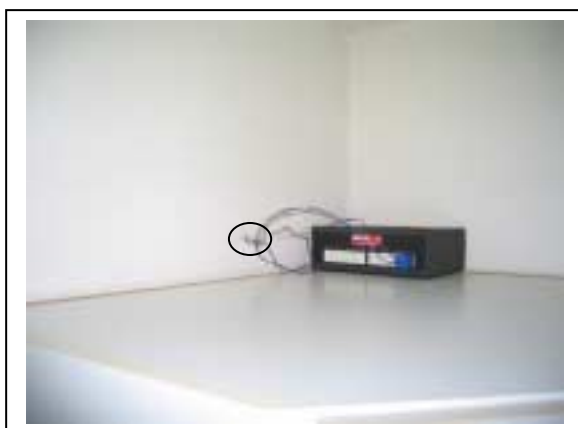
<b>Køkken</b>	<b>Termografi (udført 27.04.04)</b>
	<i>Rumtemperatur +21°C, udetemperatur -2°C, vind: 10 m/s</i>
<b>Bemærkninger:</b>	
<i>Koldt område ved ydervægshjørne. Følere er placeret ved afmærket ring.</i>

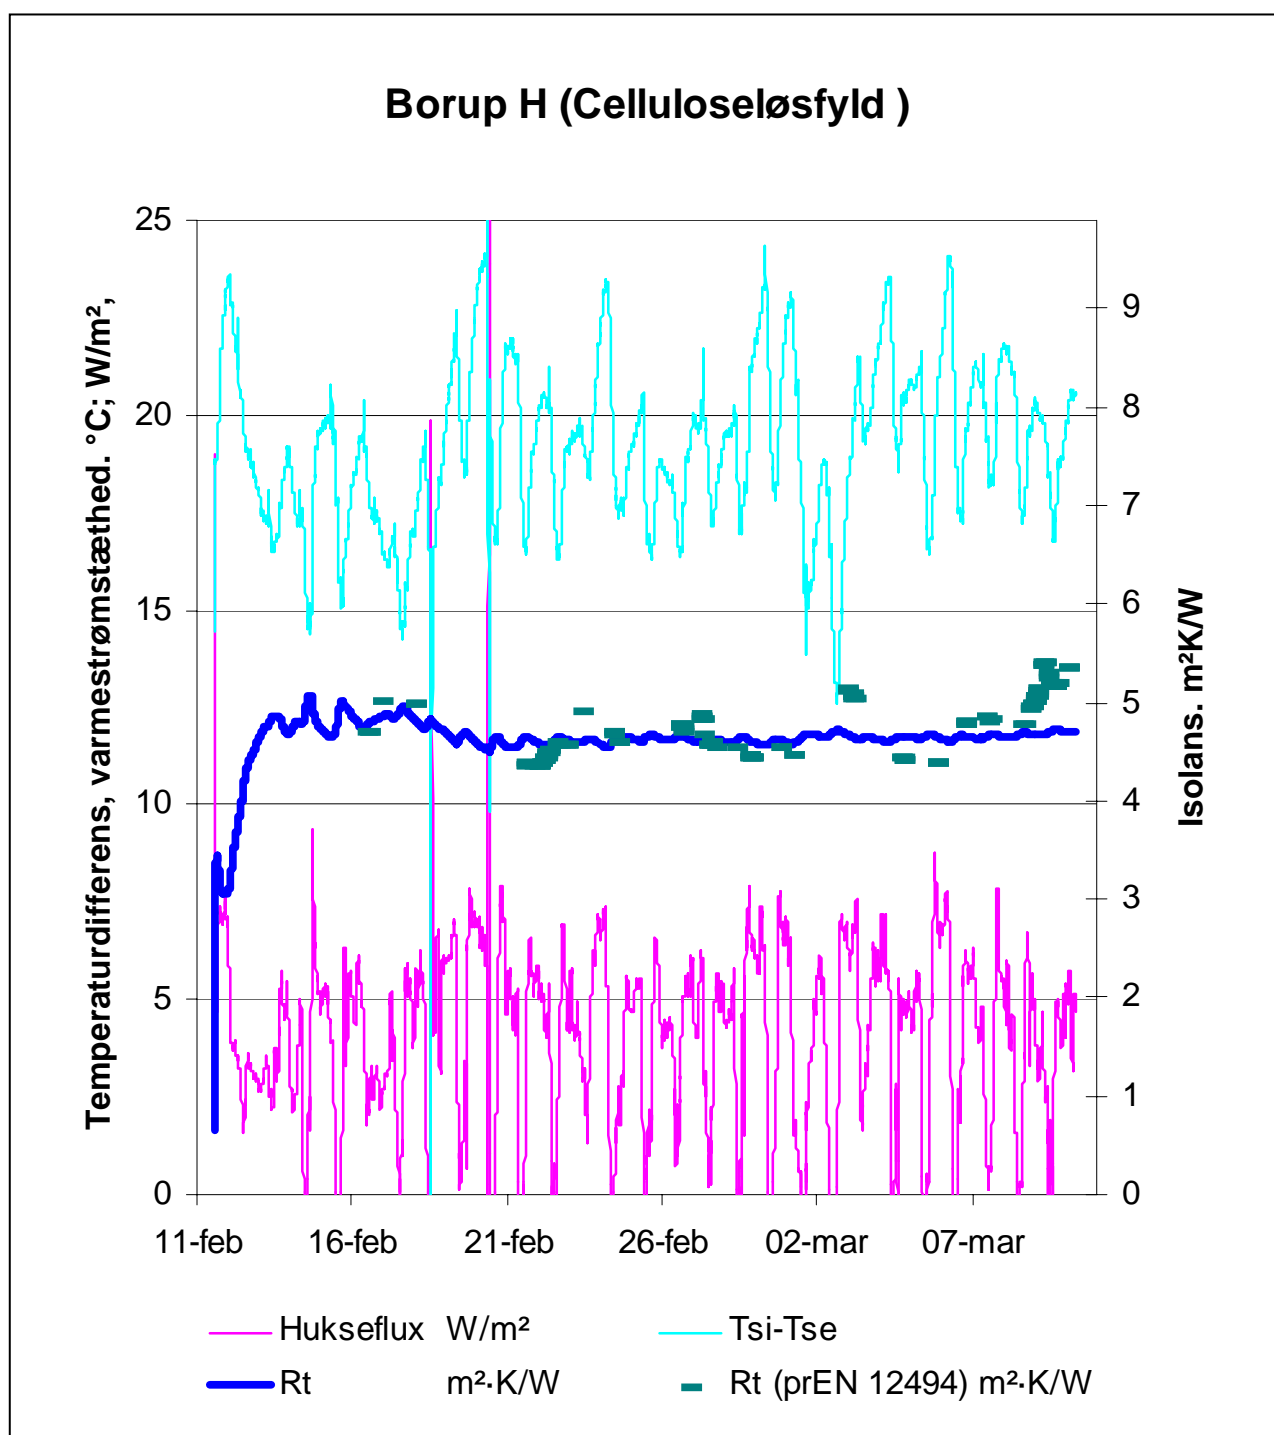
Isoleringsmateriale: <i>Celluloseløsfyld</i>		Isolans måling	
Produkt navn:	<i>Isodan</i>	Målt periode er fra 11/2 2004 til 10/3 2004	
Varmestromsmålere:	<i>Hukseflux C</i>	Kalibreringsfactor <i>f</i> , W/(mV·m <sup>2</sup> )	<b>18931</b>
Resultat isolans:	<b>R<sub>t</sub> = 4,81</b> m <sup>2</sup> K/W	R <sub>t</sub> middel af målepunkter =	<b>4,87</b> m <sup>2</sup> K/W
<b>Bemærkninger:</b>			
De indvendige termotråde er anbragt over overskab i køkken 15 cm fra hjørne, 5 cm over overskab og 1cm fra væg. Ude i luftspalten imellem vindgips og beklædning er varmestromsmåleren (C) anbragt med center 50 cm fra hjørne og varmestromsmåler D 41 cm fra hjørne. Begge 5 cm over overskabs niveau, temperatur målepunkter til højre for varmestromsmålere.

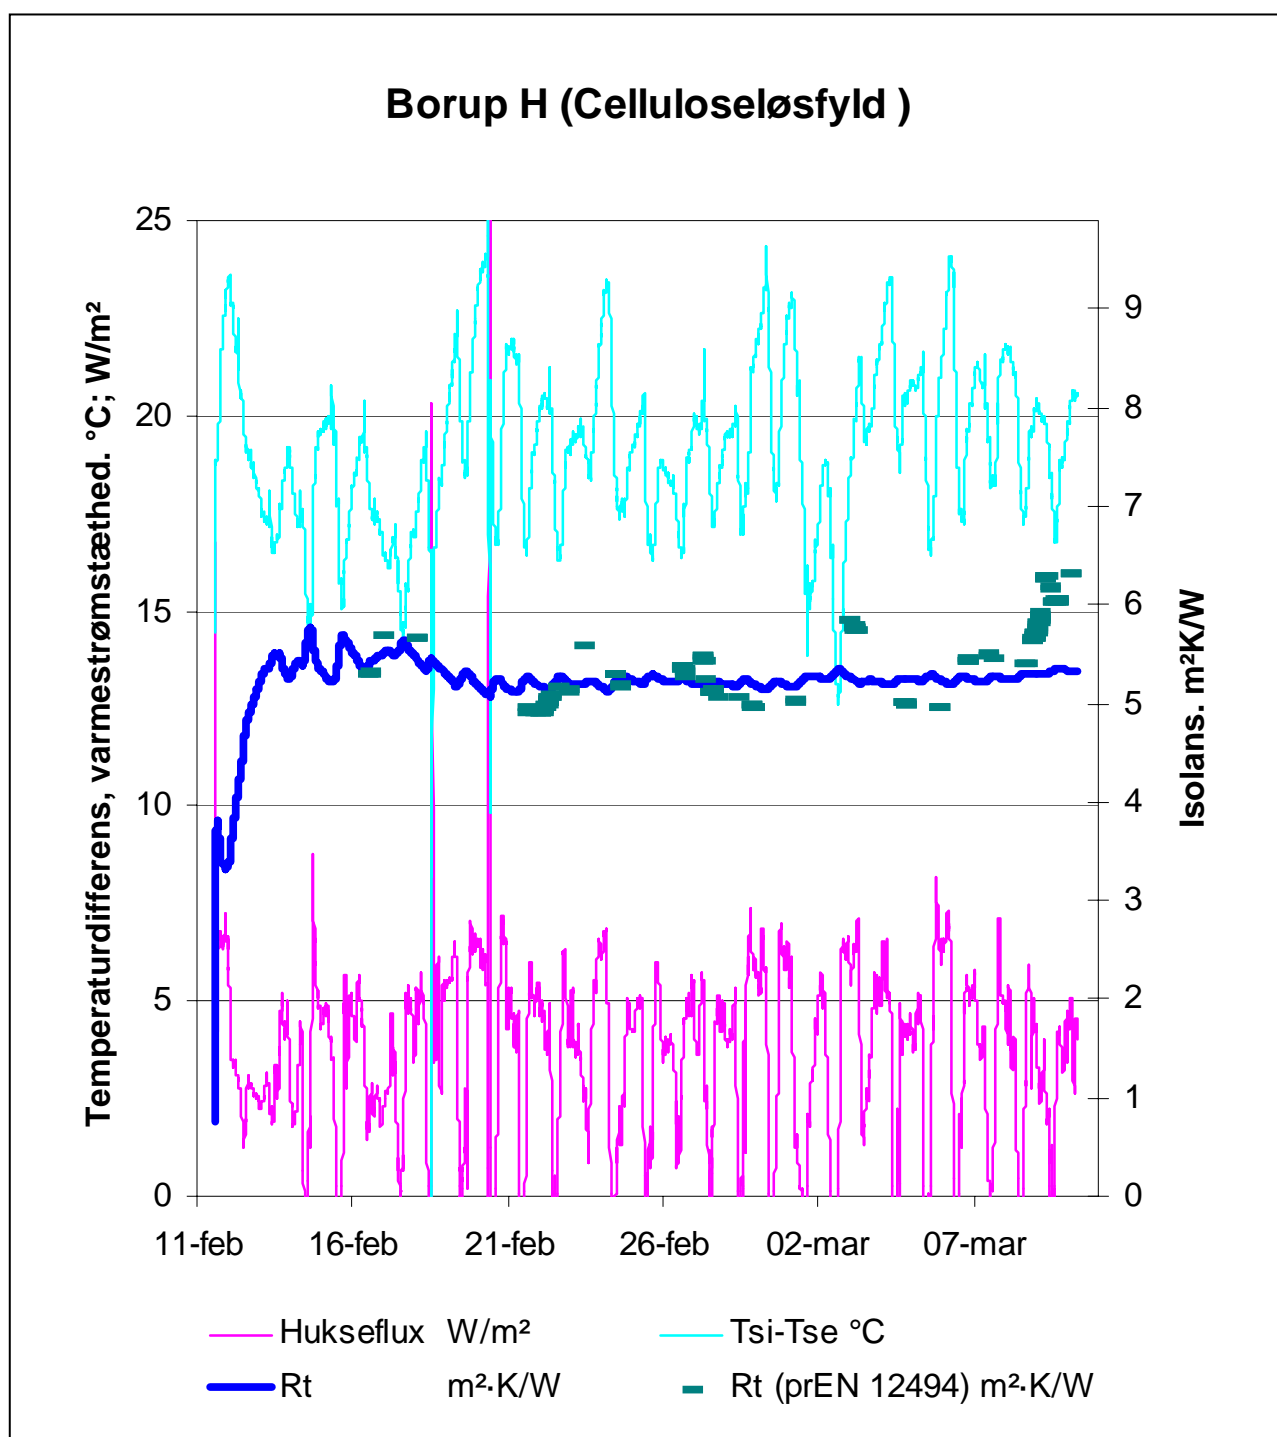
<b>Isoleringsmateriale:</b> <i>Celluloseuld</i>		<b>Isolans måling</b>	
<b>Produkt navn:</b> <i>Isodan</i>		<i>Målt periode er fra 11/2 2004 til den 10/3 2004</i>	
<b>Varmestrømsmåler:</b> <i>Hukseflux D</i>		<b>Kalibreringsfactor f, W/(mV·m<sup>2</sup>)</b>	<b>19682</b>
<b>Resultat for isolans:</b> $R_t = 5,45 \text{ m}^2\text{K/W}$		<b><math>R_t</math> middel af målepunkter =</b>	<b>5,52 m<sup>2</sup>K/W</b>
<b>Bemærkninger:</b>

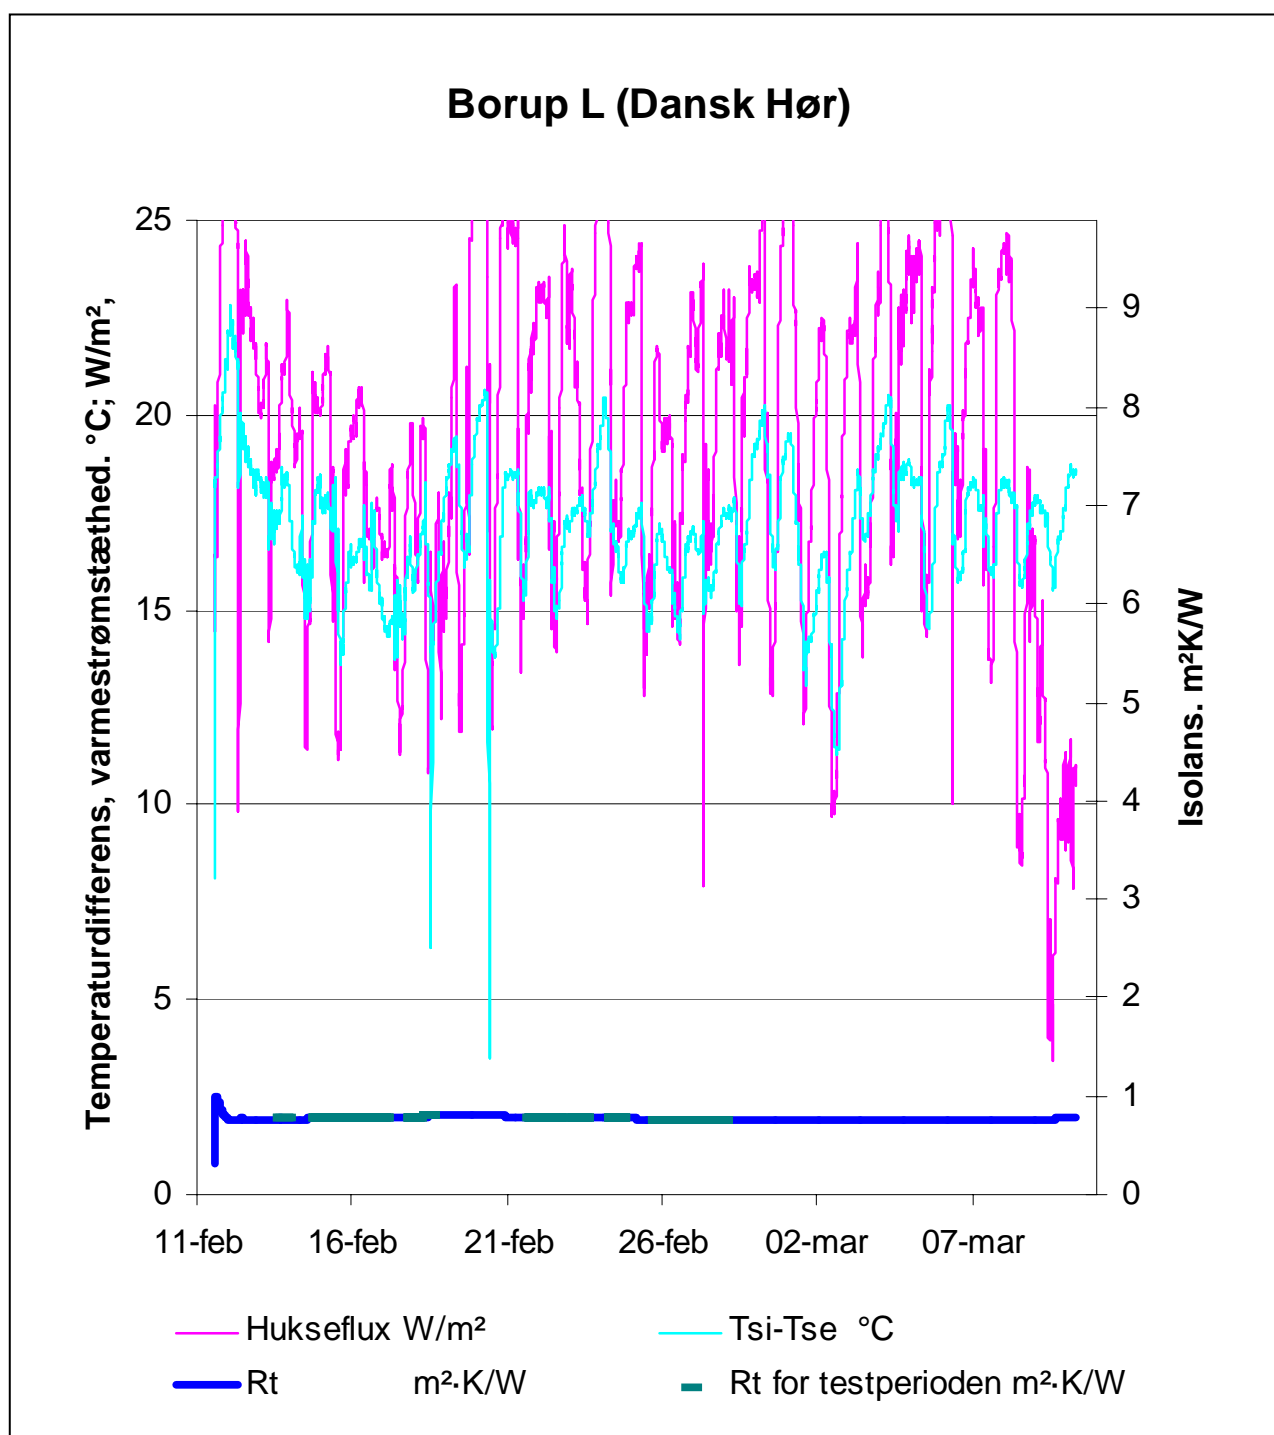
Isoleringsmateriale: <i>Hør måtter</i>		Isolans måling	
Produkt navn: <i>Dansk hør</i>		Målt periode er fra 11/2 2004 til 10/3 2004	
Varmestromsmåler: <i>Hukseflux B</i>		Kalibreringsfactor <i>f</i> , W/(mV·m <sup>2</sup> )	19558
Resultat isolans: <i>R<sub>t</sub> = 0,89 m<sup>2</sup>K/W</i>		R <sub>t</sub> middel af målepunkter =	0,88 m <sup>2</sup> K/W
Bemærkninger:			
<p><i>De indvendige termotråde er anbragt over overskab i køkken 18 cm fra hjørne og 5 cm over overskab. Ude i luftspalten imellem vindplade og beklædning er varmestromsmåleren (B) anbragt 5 cm over overskabs niveau, temperatur målepunkt til venstre. Anden varmestromsmåler (A) endnu til venstre og venstre herfor yderligere et temperaturmålepunkt.</i></p>

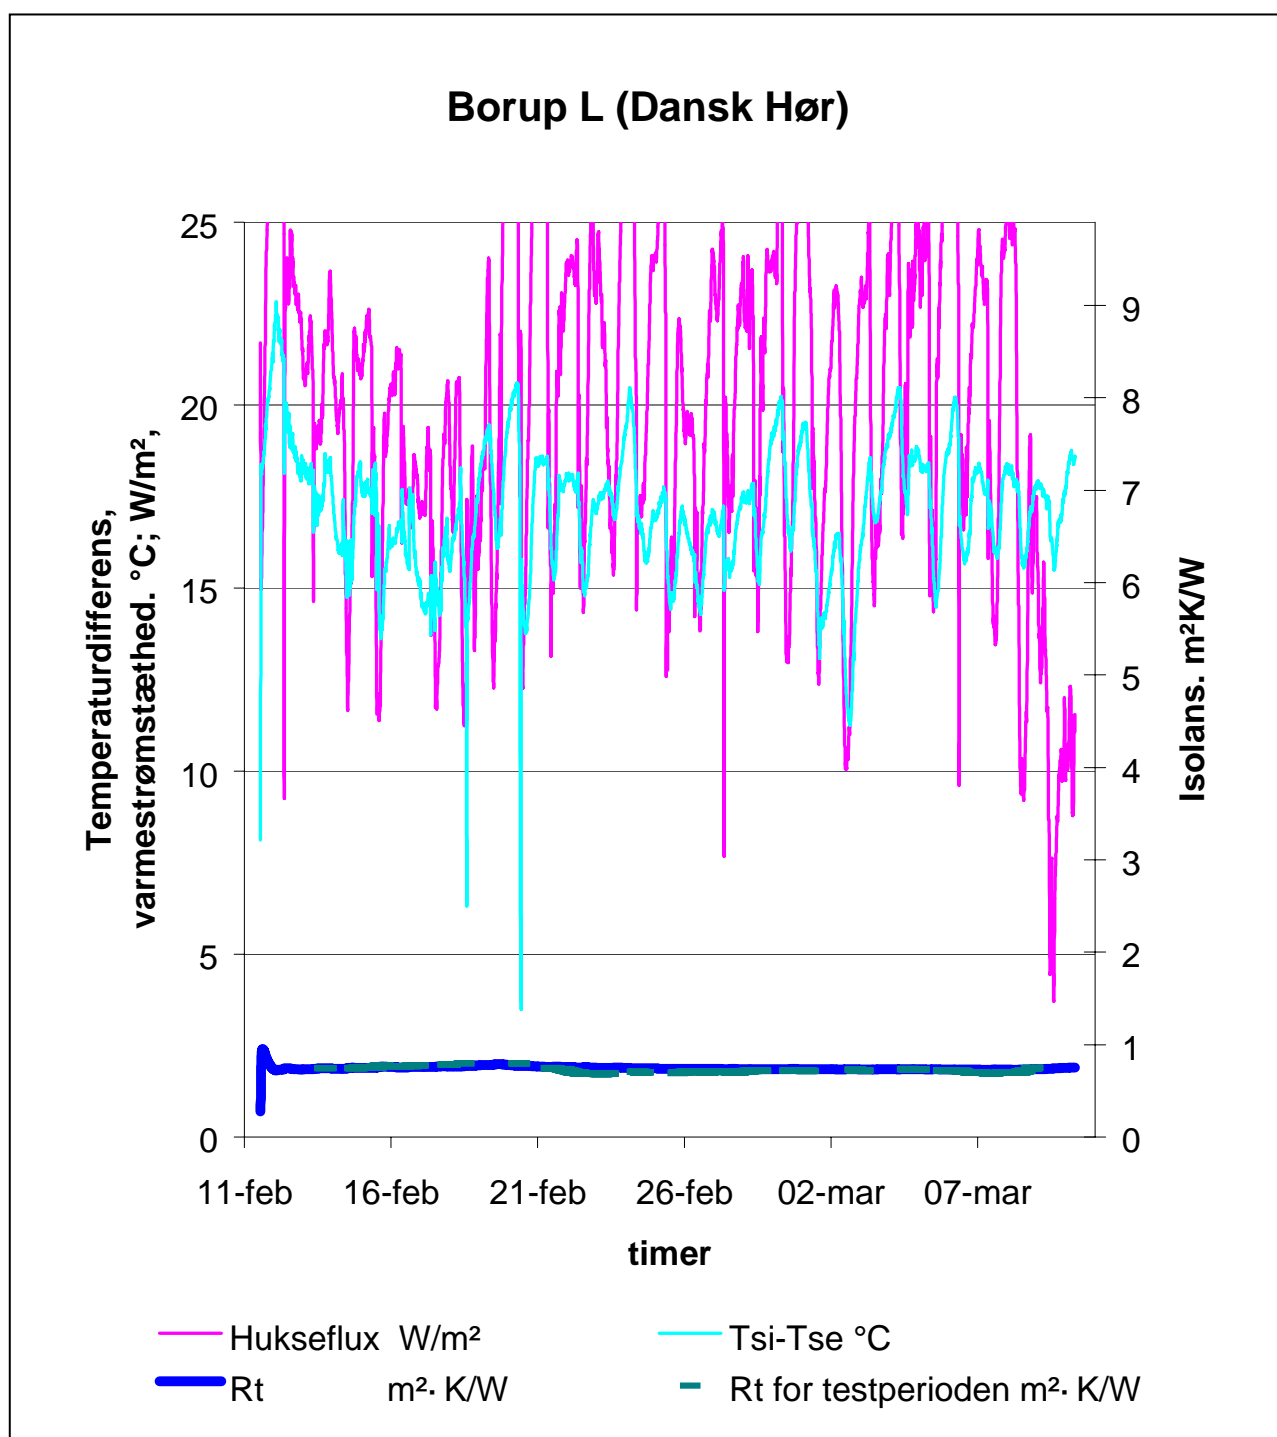
<b>Isoleringsmateriale:</b> <i>Hør måtter</i>	<b>Isolans måling</b>	
<b>Produkt navn:</b> <i>Dansk hør</i>	<i>Målt periode er fra 11/2 2004 til 10/3 2004</i>	
<b>Varmestrømsmåler:</b> <i>Hukseflux A</i>	<i>Kalibreringsfactor f, W/(mV·m²)</i>	<i>19620</i>
<b>Resultat for isolans:</b> $R_t = 0,86 \text{ m}^2\text{K/W}$	$R_t$ middel af målepunkter =	<b>0,82 m²K/W</b>
<b>Bemærkninger:</b>

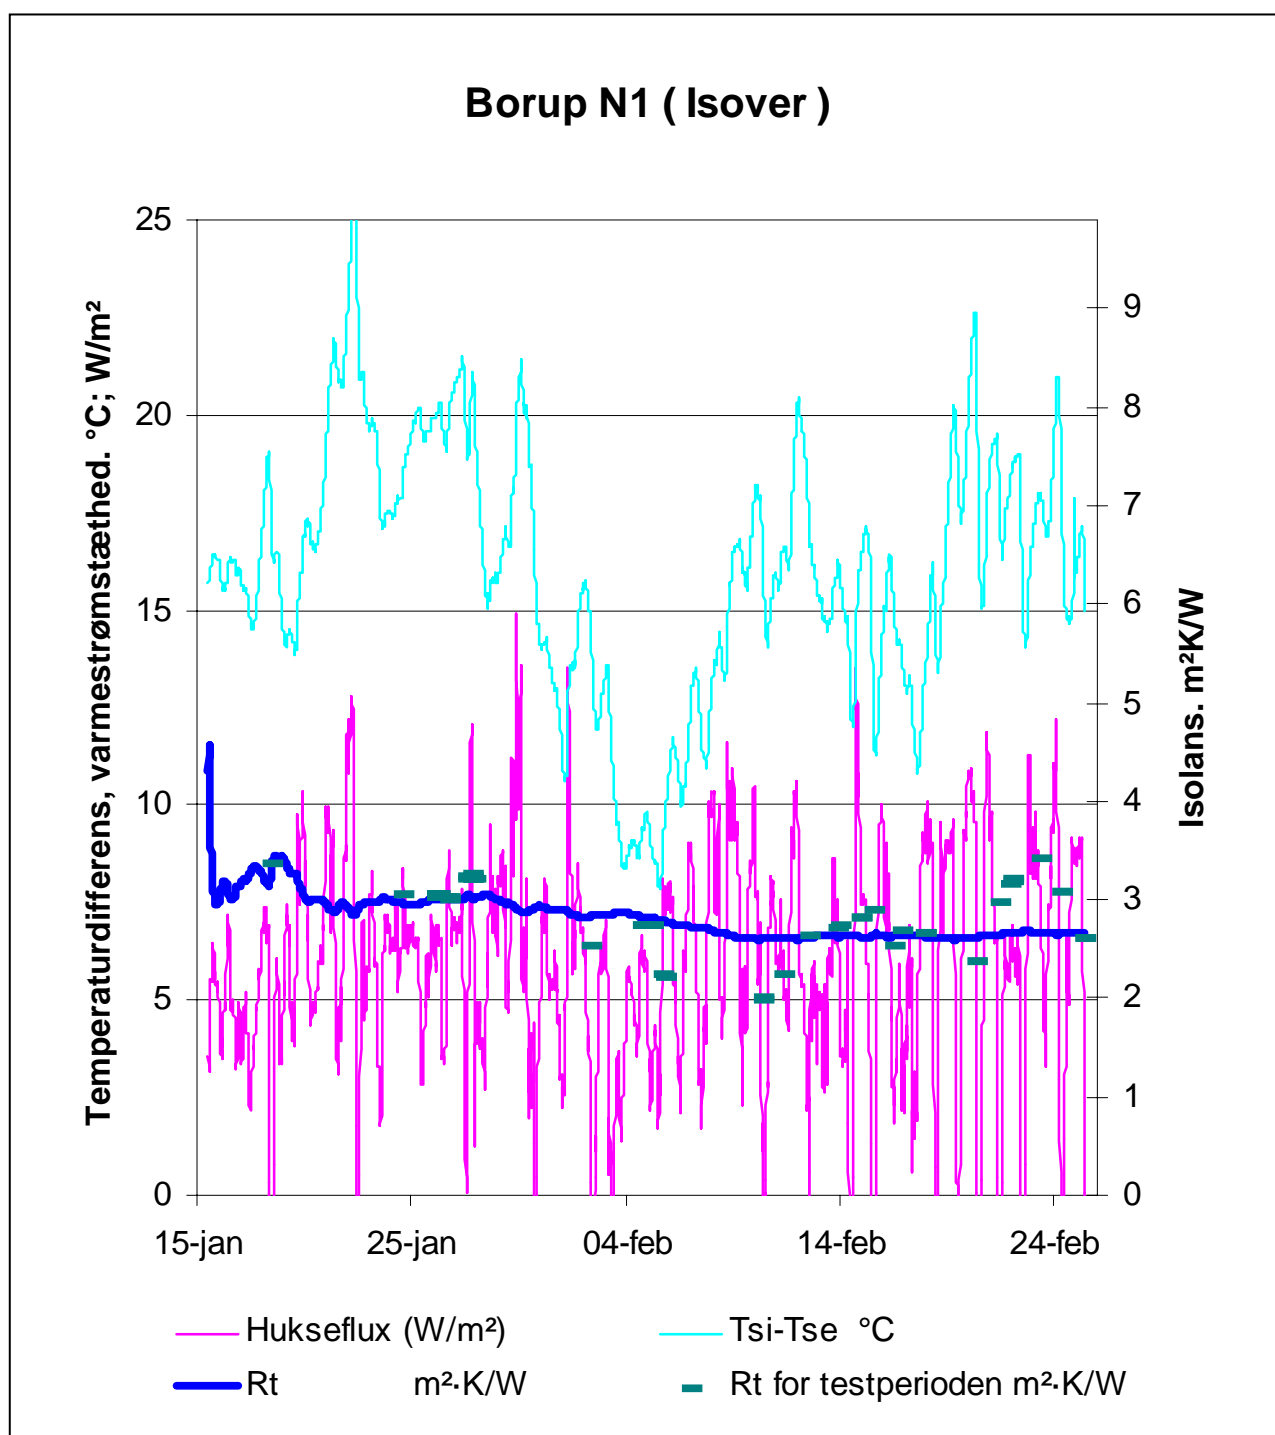
Isoleringsmateriale: <i>Mineraluldsmåtter</i>	<b>Isolans måling</b>	
Produkt navn: <i>Isover</i>	<i>Målt periode er fra 15/1 2004 til 25/2 2004</i>	
Varmestrømsmåler: <i>Hukseflux 5</i>	<i>Kalibreringsfactor f, W/(mV·m<sup>2</sup>)</i>	<b>20162</b>
Resultat isolans: <b>R<sub>t</sub> = 2,76 m<sup>2</sup>K/W</b>	R <sub>t</sub> middel af målepunkter =	<b>2,96 m<sup>2</sup>K/W</b>
<b>Bemærkninger:</b>		
<i>Den 3-februar er det indvendige målepunkt flyttet helt til hjørne. Oprindeligt var placeringen 38 cm fra hjørne 5 cm over overskab og lufttemperaturen 1,2 cm fra væg.</i>

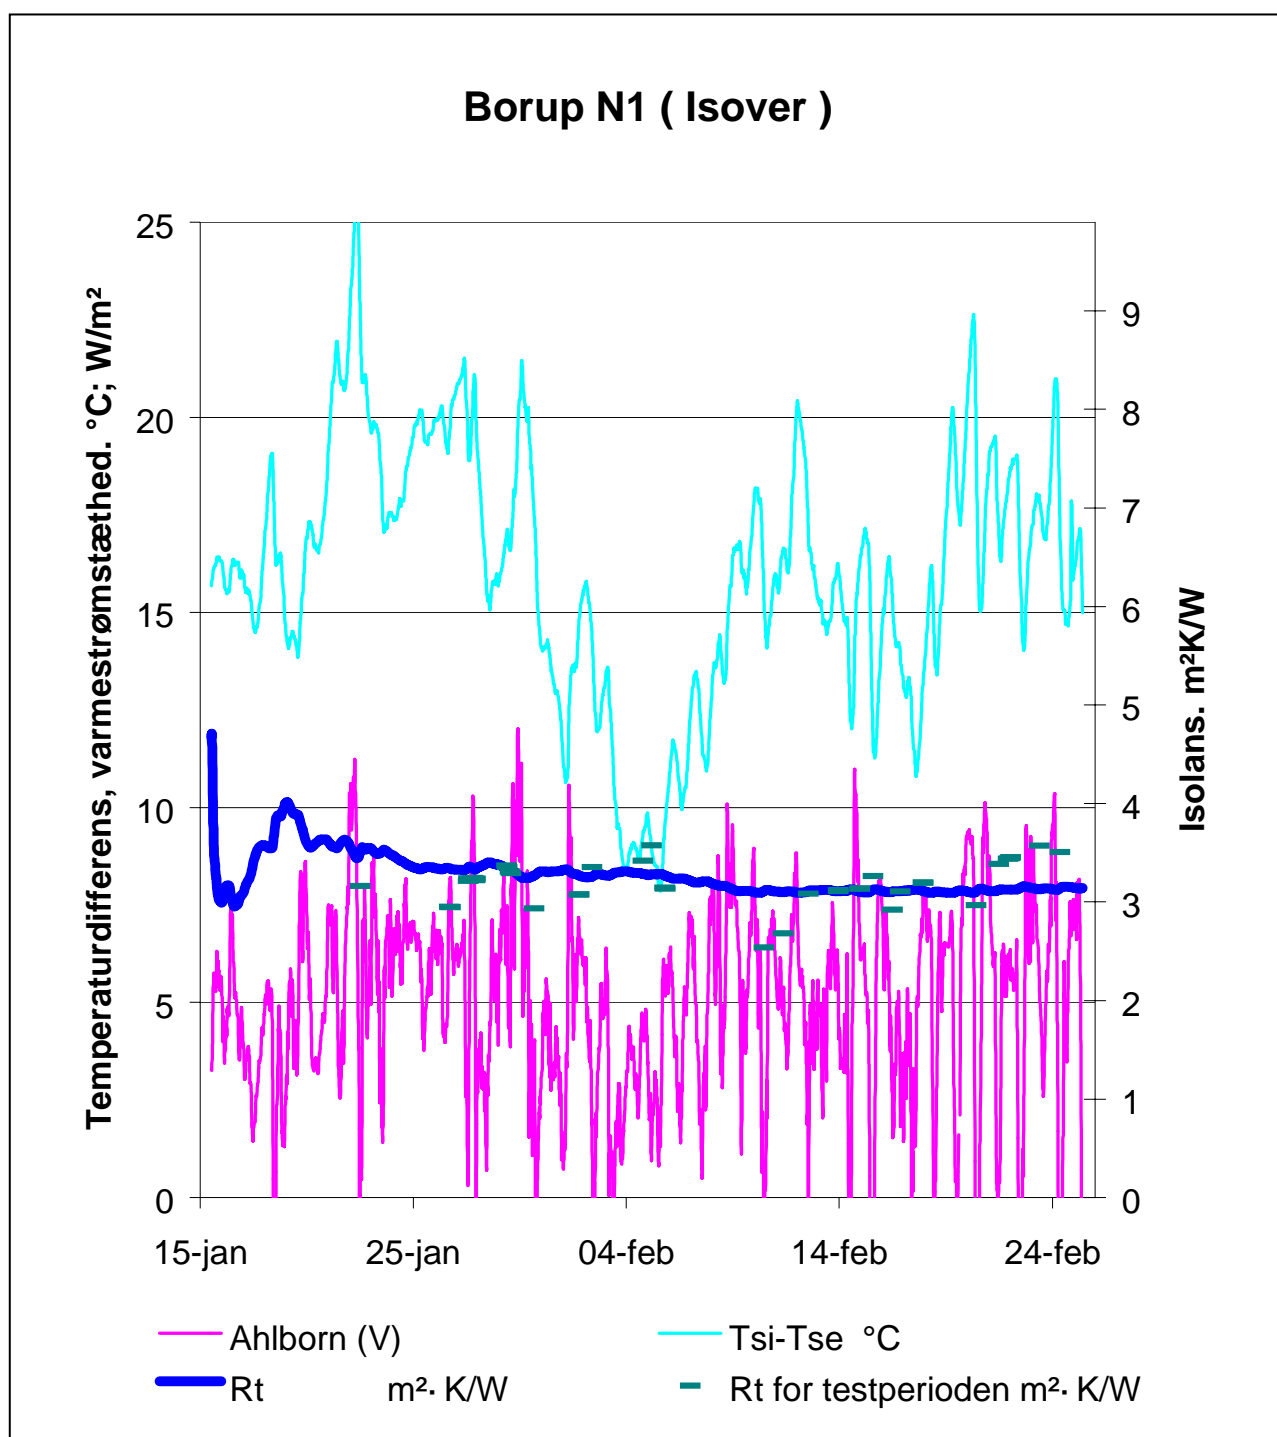
<b>Isoleringsmateriale:</b> <i>Mineraluldsmåtter</i>	<b>Isolans måling</b>	
<b>Produkt navn:</b> <i>Isover</i>	<i>Målt periode er fra 15/1 2004 til 25/2 2004</i>	
<b>Varmestromsmåler:</b> <i>Ahlborn 1</i>	<i>Kalibreringsfactor f, W/(mV·m²)</i>	<b>10270</b>
<b>Resultat for isolans:</b> $R_t = 3,24 \text{ m}^2\text{K/W}$	$R_t$ middel af målepunkter =	<b>3,3 m<sup>2</sup>K/W</b>
<b>Bemærkninger:</b>

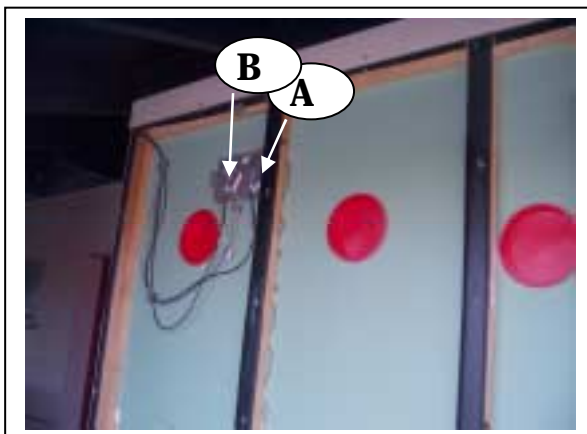
<b>Udvendigt</b>	<b>Termografi (udført 27.04.04)</b>
	<i>Rumtemperatur +21°C, udetemperatur 10°C, vind: 6 m/s</i>
<b>Bemærkninger:</b>	
<i>Årsagen til koldere område i venstre side af billede kan være at luftindtrængen i hulrum mellem udvendig beklædning og gipsplade, samt effekt af koldere overfladetemperaturer ved et udadgående hjørne.</i>

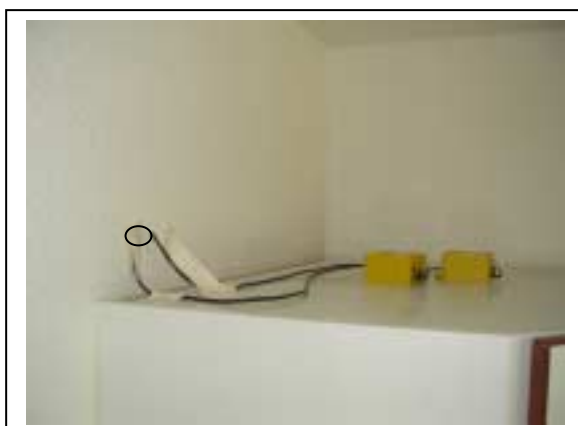
<b>Køkken</b>	<b>Termografi (udført 27.04.04)</b>
	<i>Rumtemperatur +21°C, udetemperatur 8°C.</i>
<b>Bemærkninger:</b>	
<i>Koldt område ved ydervægshjørne. Følere er placeret uden for dette område.</i>

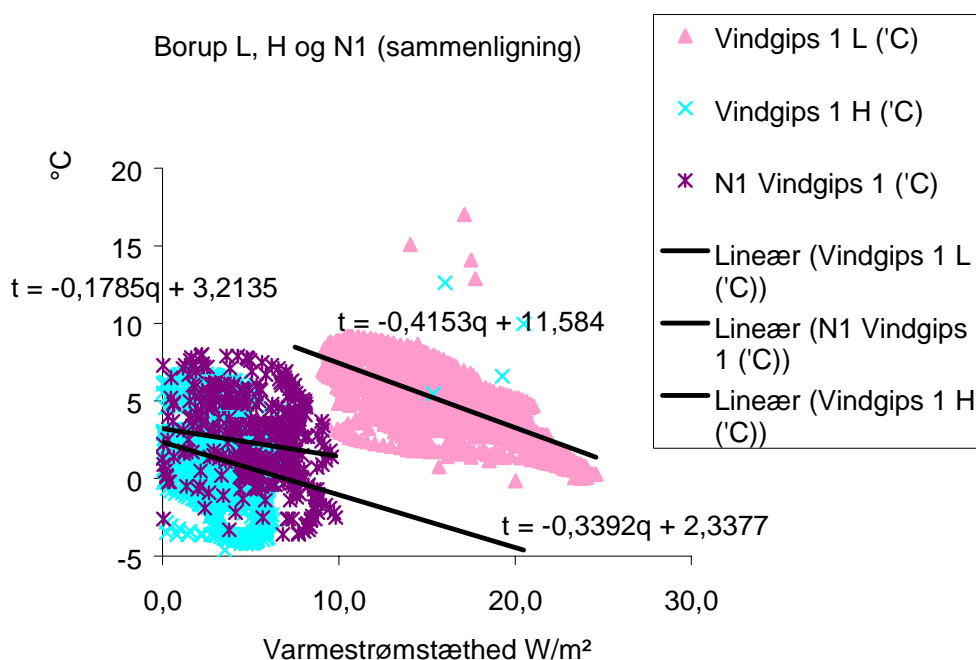
Figur A2.1 korrelationen imellem temperatur på gipsplade i ventilationsspalten og den målte varmestrømstæthed for bolig L, H og N1.
