## **Langtidsforsøg med totrinsforgasseren "Viking"**

MEK-ET-2005-07

## **Langtidsforsøg med totrinsforgasseren ”Viking”**

Denne rapport, inklusiv bilag og præsentationer, udgør den faglige afrapportering af projektet: ”Langtidsundersøgelser af totrinsforgasser” FU 3201. Projektet er gennemført med økonomisk tilskud fra Elkraft System under PSO – ordningen. Projektdeltagerne er MEK, DTU og COWI A/S.

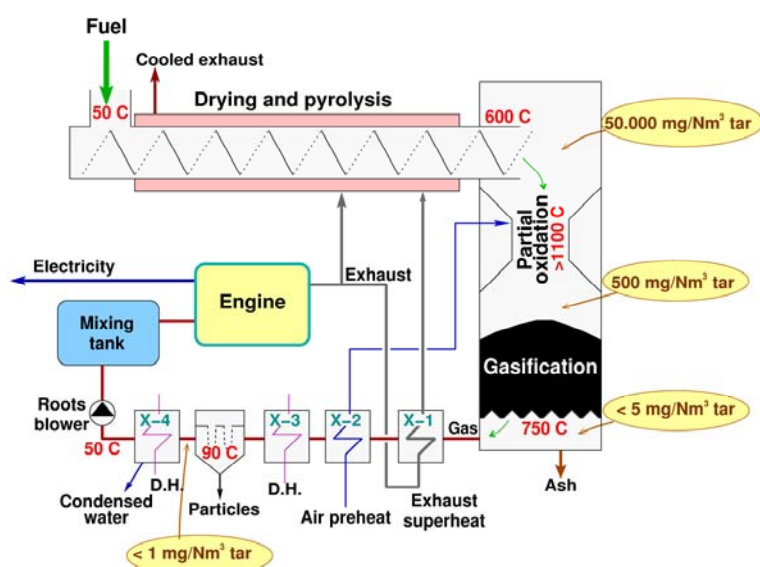
Figur 2. Procesdiagram for Viking forgasningsanlægget.

Det blev valgt at bygge anlægget som en traditionel tottrinsproces med eksternt opvarmet pyrolyseenhed. Procesdiagrammet ses på figur 2.

Flisen kommer ind i en doseringsenhed hvor en snegl doserer flisen til pyrolyseenheden. Brændslet ledes gennem pyrolyseenheden ved hjælp af en snegl. Når flisen således er tørret og pyrolyseret falder koksen ned i koksforgasningsreaktoren.

Gassen ledes nu gennem en varmevekslere (X-1 på figur 2) der opvarmer en del af udstødsgassen fra motoren. Gassen ledes herefter gennem luftforvarmeren (X-2 på figur 2). Disse vekslere er fremstillet i højtemperaturstål. Herefter ledes gasen til 90°C veksleren (X-3 på figur 2) der køler gassen ned til ca. 90 °C. Denne veksler er fremstillet i rustfrit stål. Veksleren er monteret med tråd-rensesystem der fjerner belægninger, bestående af sodpartikler, fra rørene.

Denne veksler (X-4 på figur 2) køler gassen ned ved hjælp af returvand fra varmekredsen. Herved udkondenseres vand fra gassen. Gassen ledes herefter gennem et patronfilter svarende til politifilteret for at fange dråber i gassen. Kondensatet ledes til en palletank.

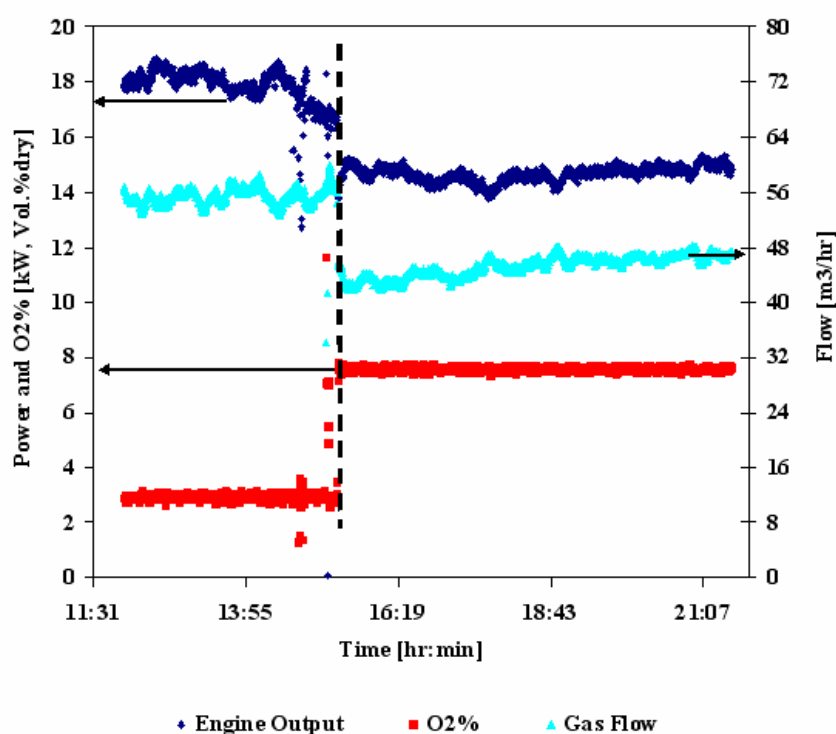
Figur 3: Figuren viser ændringerne ved en ændring af setpunktet af iltindholdet i motorens udstødningsgassen. Konsekvenserne for gasflow og ydet effekt ses.

- 1) Enten kan luftindblæsningen holdes konstant, hvorefter gasstrømmen reguleres således at trykket i forgasseren ved indfødingen holdes på atmosfæretryk. Dette svarer til styringen af 100 kW anlægget.
- 2) Herudover er der mulighed for at holde gasproduktionen konstant. Lufttilsætningen reguleres i dette tilfælde således at trykket i forgasseren er atmosfæretryk.
- 3) Endelig er det muligt ved hjælp af en lambdasonde at regulere gasblæseren således, at iltkoncentrationen i motorens udstødningsgas holdes konstant. Lufttilsætningen reguleres samtidig således at trykket i forgasseren holdes konstant. Denne strategi anvendes i situationen vist på figurerne 3 og 4.

Anlægget har vist glimrende dellastegenskaber med høj dellastvirkningsgrad. Anlægget er hurtigt til at ændre belastning. På figur 3 og 4 ses resultaterne ved en last ændring. Dette foregår ved at ændre setpunktet for iltindholdet ( $\lambda$ ) i udstødningsgassen. Det fremgår at gaskvaliteten hurtig stabiliseres efter et spring i belastning.

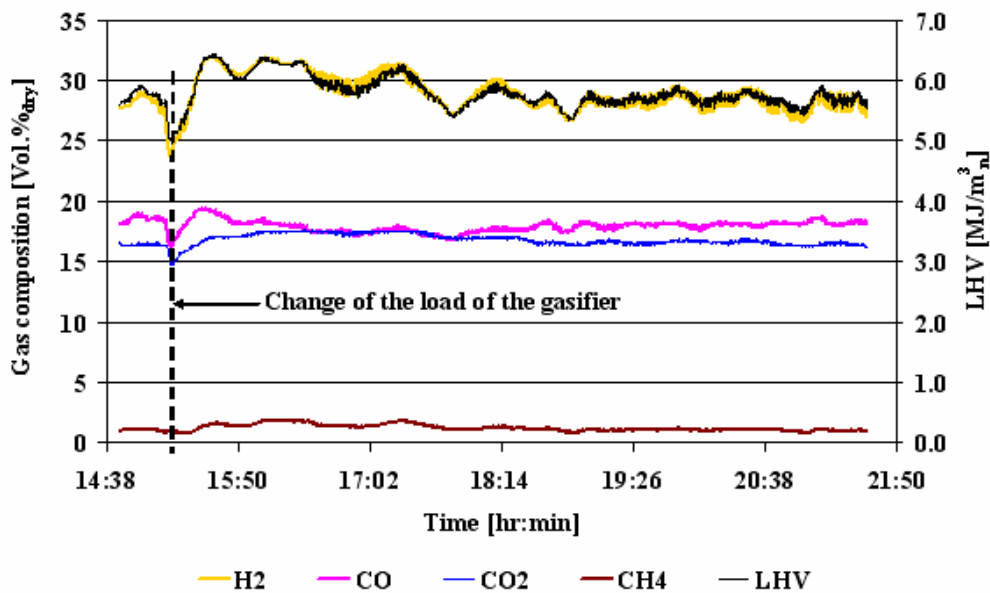
Figur 4. Figuren viser gaskvaliteten i forbindelse med den driftændring der ses på figur 3.

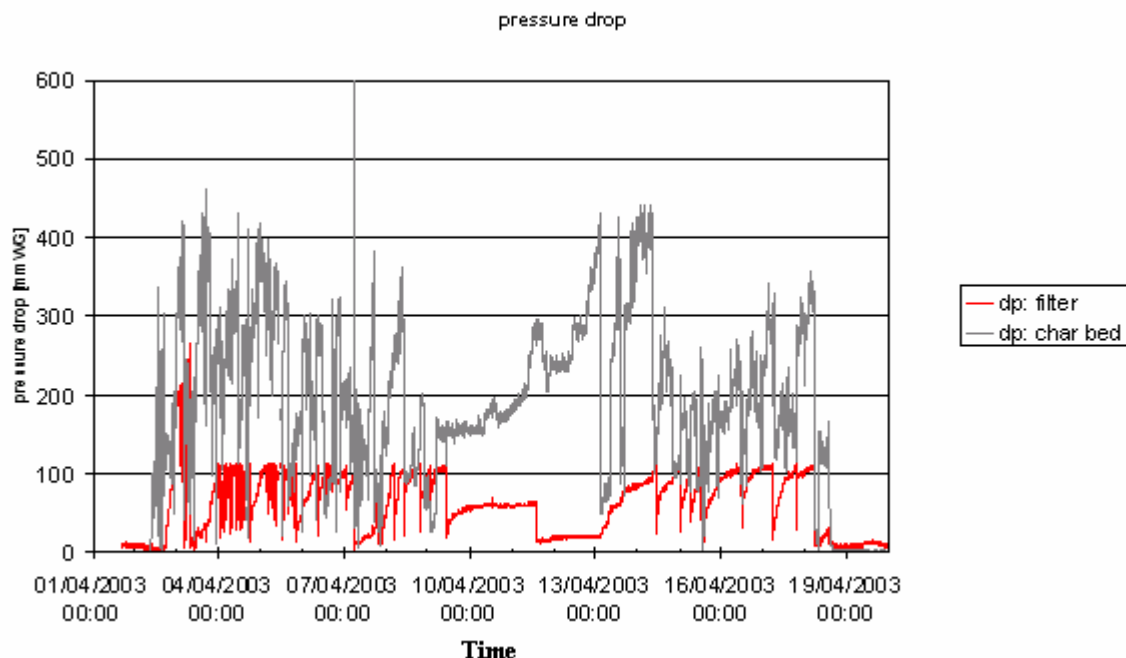
Figur 5. Figuren viser tryktab over koksbedden og over posefiltret gennem hele forsøget i april 2003.

Af figurerne 5, 10 og 14 ses, at tryktabet over koksbedden varierer en hel del. Tryktabet over posefiltret ses at stige jævnt for derefter at falde som følge af bagskyldning. Det fremgår at hyppigheden af bagskyldning falder med tiden. Motorens effekt ses på figurerne 6, 11 og 13. Variationerne skyldes varierende styrestrategier. For forsøgene i september og oktober 2003 ses spidser i effektkurverne som følge af drift på naturgas under bagskyldning af posefiltret.

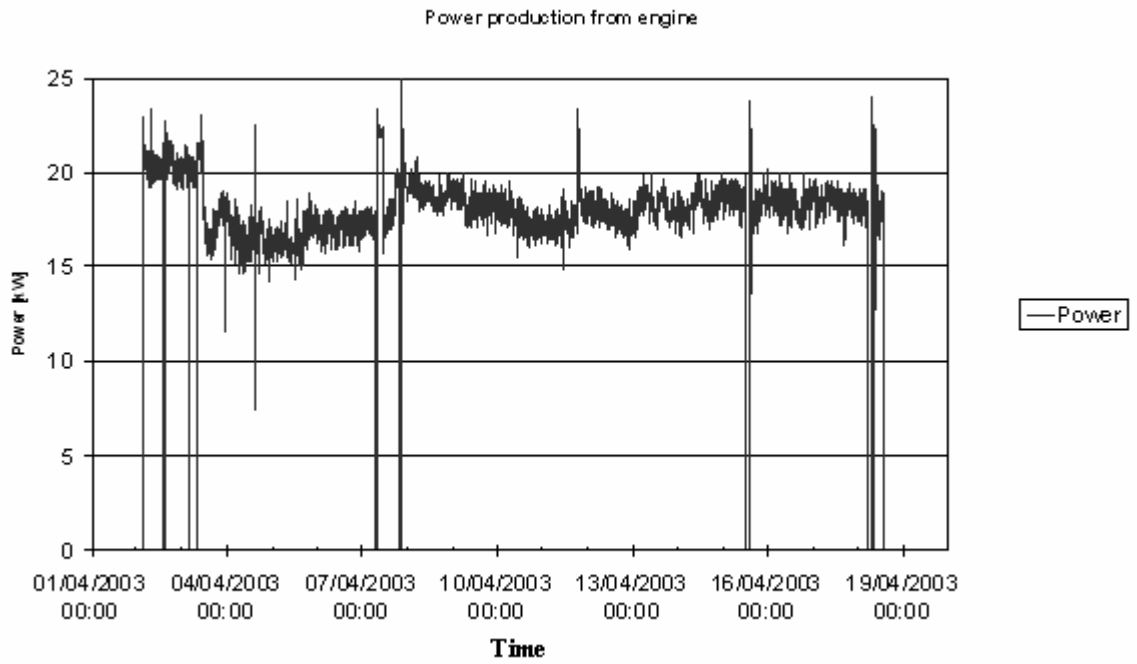
Figur 6. Figuren viser eleffekten fra motoren gennem hele forsøget i april 2003.

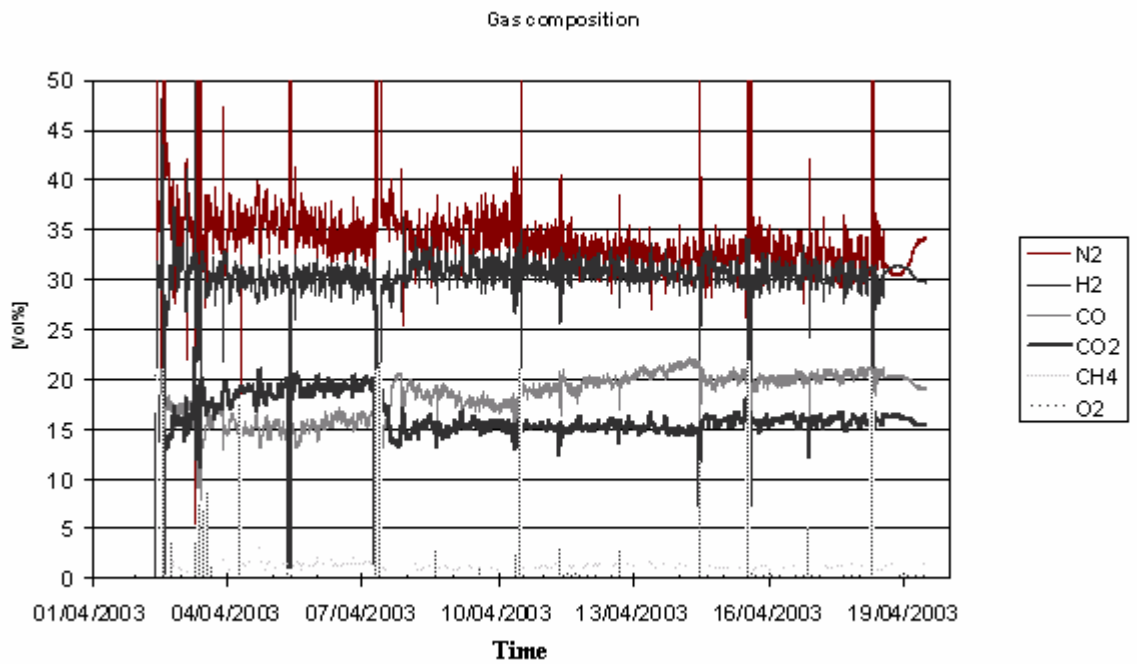
Figur 7. Figuren viser gassammensætningen gennem hele forsøget i april 2003.

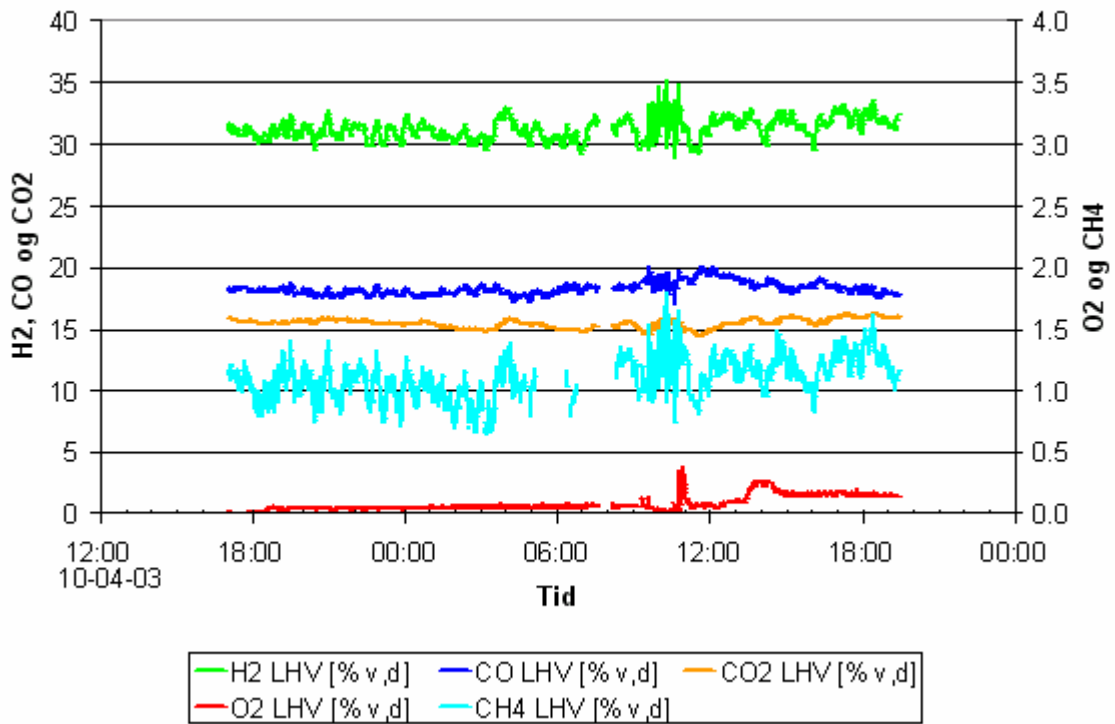
Figur 8. Figuren viser gassammensætningen målt af Teknologisk Institut Århus. Gassammensætningen er her vist i en kortere periode, således at variationerne kan ses. April 2003.

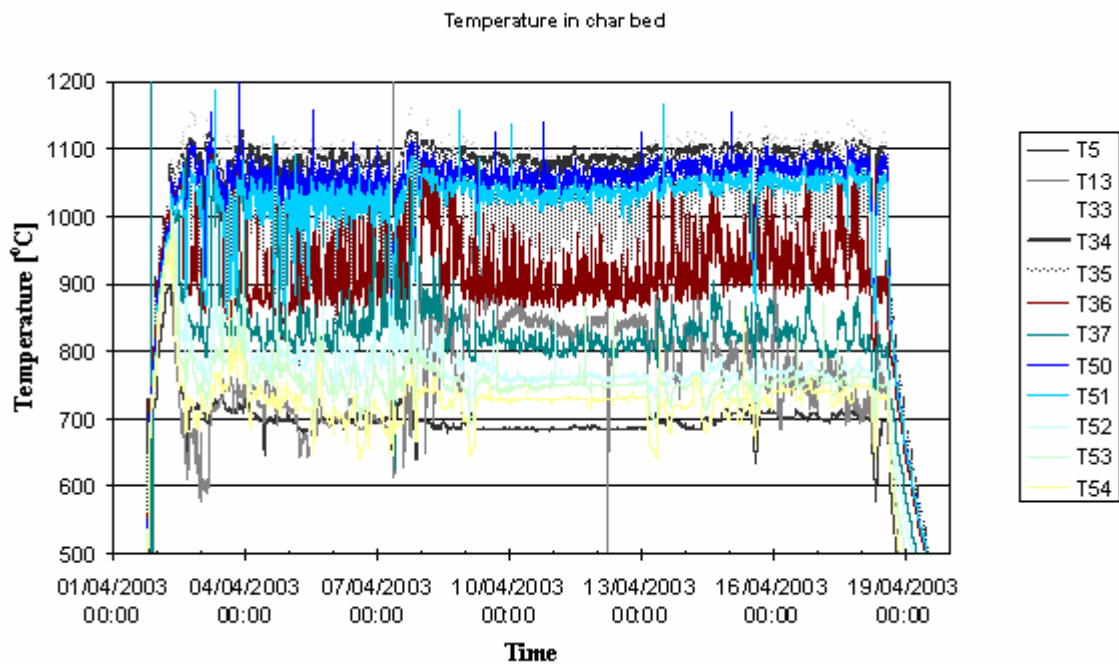
Figur 9. Figuren viser temperaturerne ned gennem koksbedden under forsøget i april 2003.

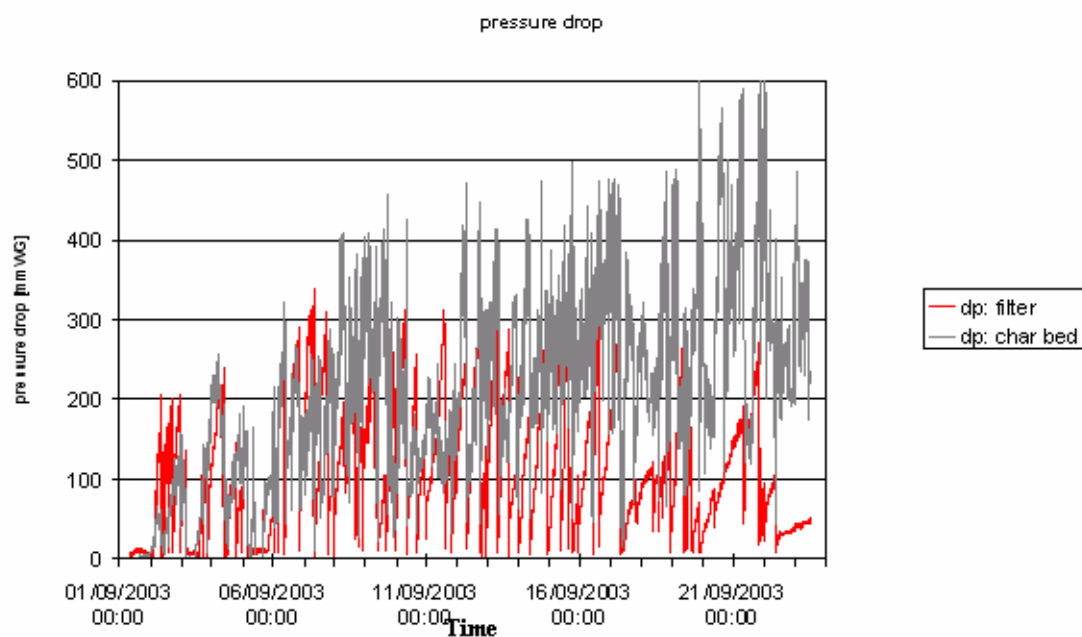
Figur 10. Figuren viser tryktab over koksbed og over posefilter for forsøget i september 2003.

Posefiltret fungerede perfekt de første 1300 timer, dvs til og med aprilforsøget 2003. Herefter opstod det problem at filteret ikke kunne bagskylles under drift. Bagskyldning fungerede fint når der ikke var gasflow gennem filteret. Det formodes at ved bagskyldningen blev partiklerne hvirvlet ud i rummet og når der var gasflow gennem filteret samtidig hermed, satte de sig på filteret igen. Når der ikke var gasflow under skyldningen faldt partiklerne ned. Forskellige tiltag er forsøgt for at imødegå problemet (se inspektionsrapporter efter april 2003), men problemet er ikke løst. Skyldning foretages derfor nu (automatisk) ved i ca. 1 minut at koble motoren over på naturgas medens filteret bagskylles. Dette kan i øvrigt ses som spidser på effektkurverne (figurerne 10 og 11).

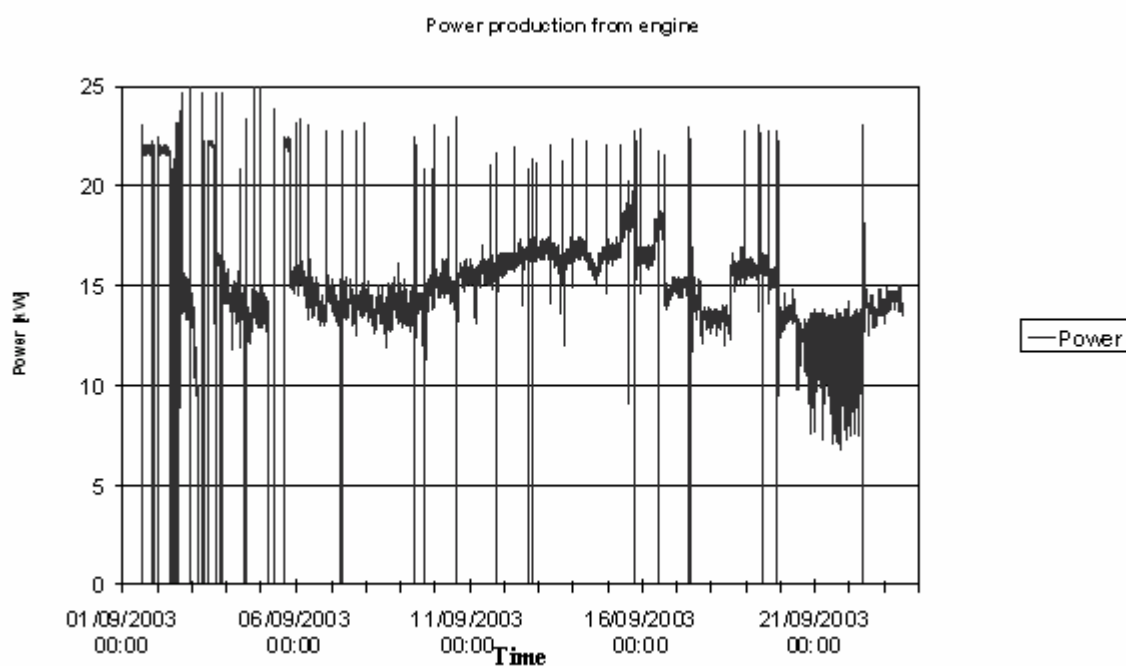
Figur 11. Figuren viser eleffekt fra motoren under forsøget i september 2003. De mange "takker" skyldes at motoren slås over på naturgas når posefiltret skal baskylle.

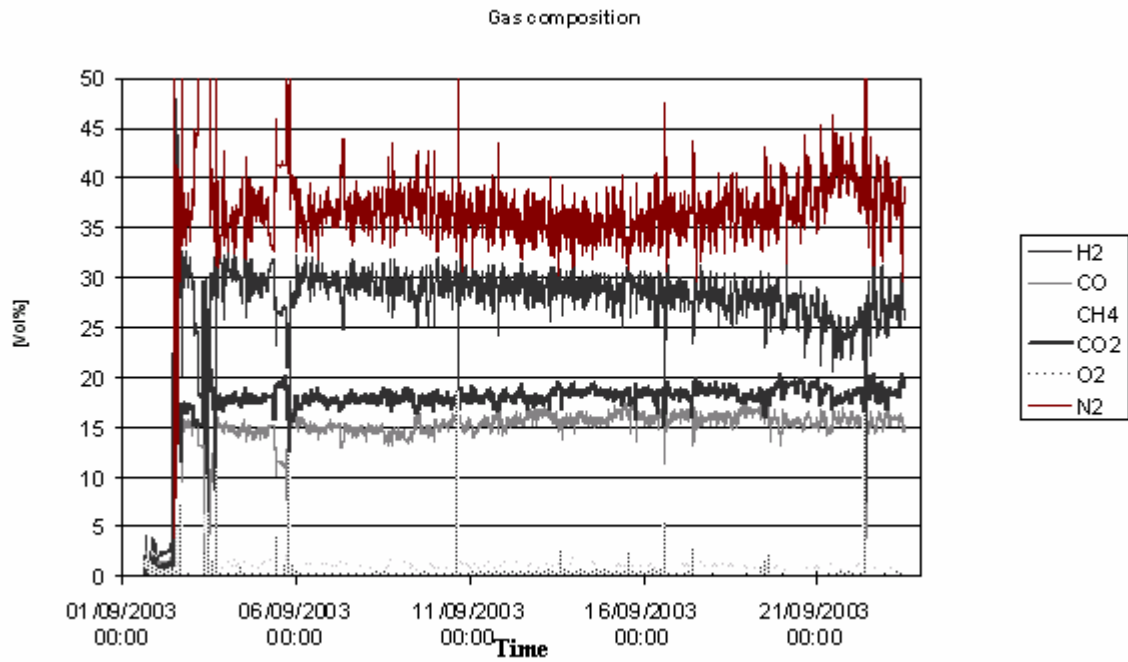
Figur 12. Figuren viser gassammensætningen for forsøget i september 2003.

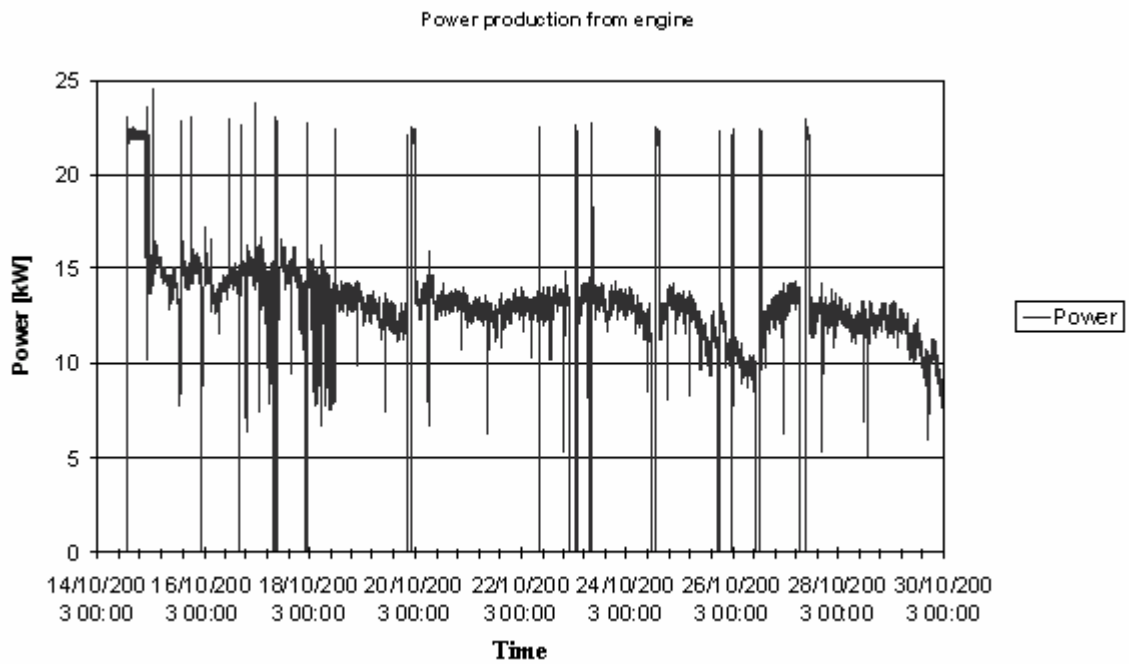
Figur 13. Figuren viser eleffekt fra motoren under forsøget i oktober 2003. De mange "takker" skyldes at motoren slås over på naturgas når posefiltret skal bagskylle.

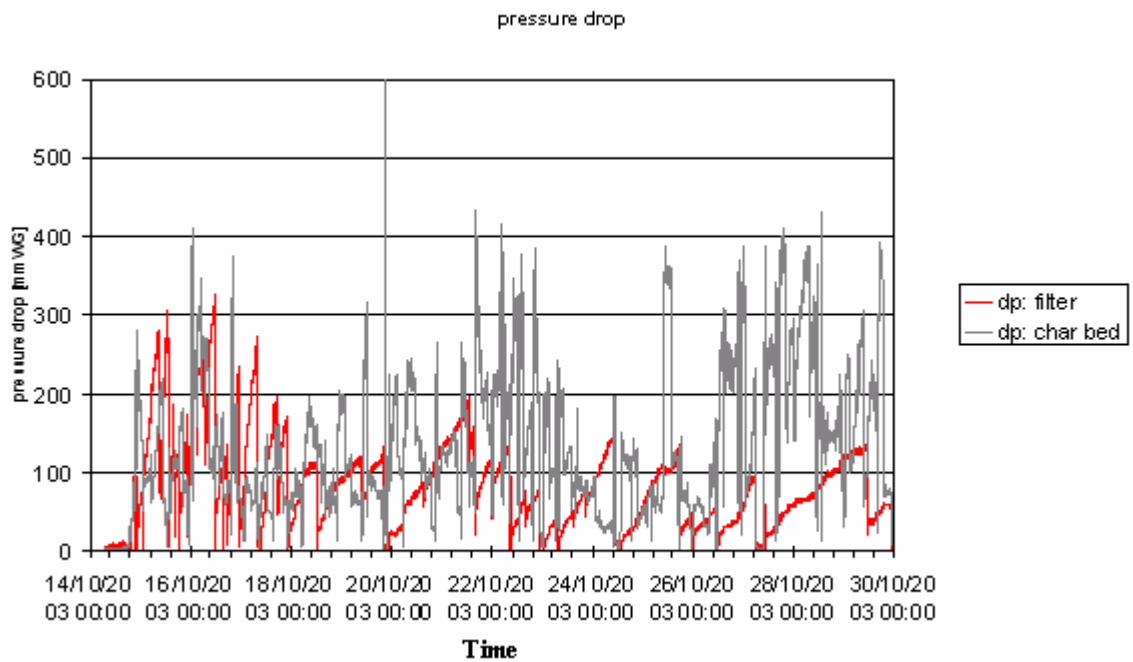
Figur 14. Figuren viser tryktab over koksbed og over posefilter for forsøget i oktober 2003.

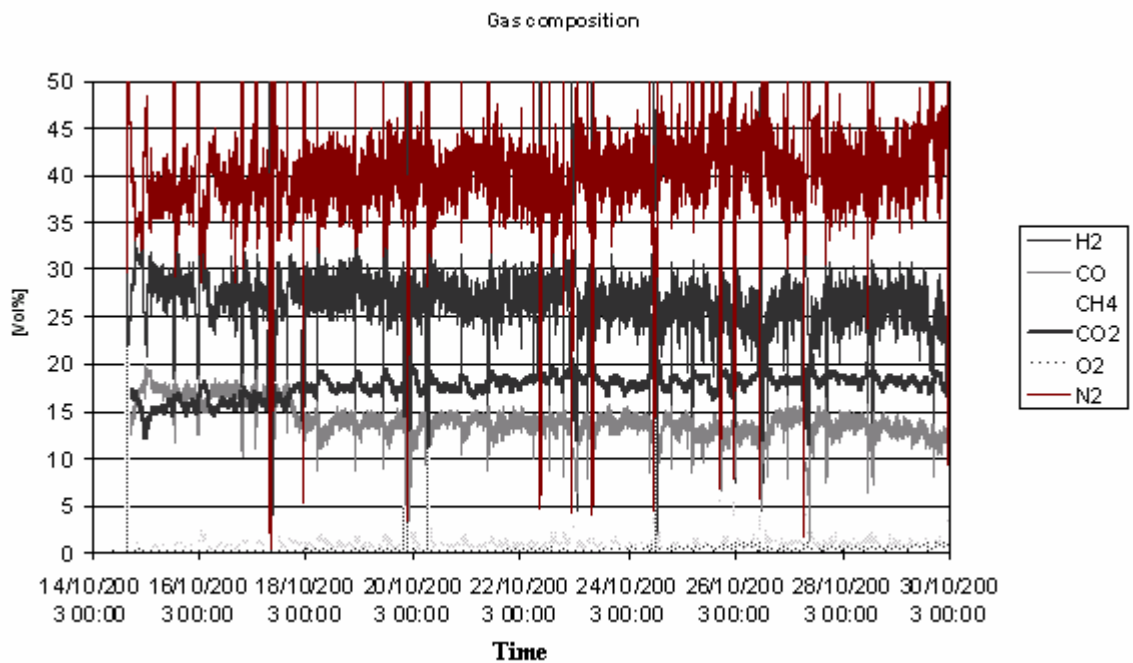
Figur 15. Figuren viser gassammensætningen gennem hele forsøget i oktober 2003.
