Restaurering af Skjern Å

Sammenfatning af overvågningsresultater 1999-2003

Faglig rapport fra DMU, nr. 531

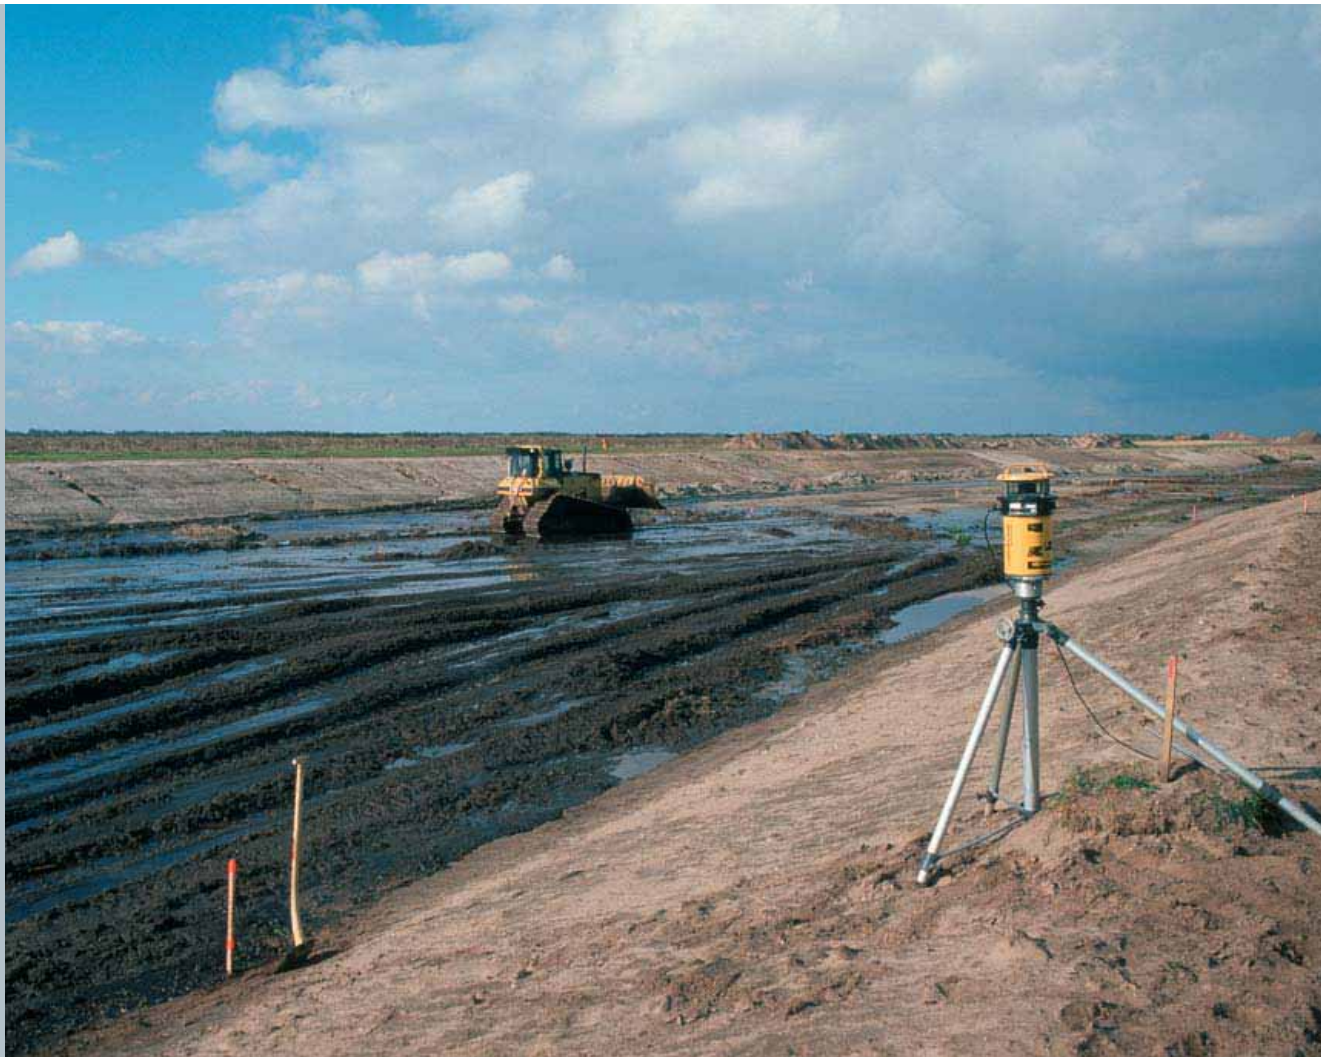
Nivellering af det nye Skjern Å løb. Foto: Skov- og Naturstyrelsen.

Skov- og Naturstyrelsen har stået for gennemførelsen af projektet, både for de forvaltningsmæssige og administrative opgaver og har været bygherre på projektet. Størstedelen af entreprenørarbejdet har været jordarbejder, især udgravning af nye åløb og opfyldning af det tidligere åløb. Herudover er der etableret nye veje, broer og publikumsfaciliteter, lavet ændringer i forsyningsledninger og fjernet overflødige anlæg.

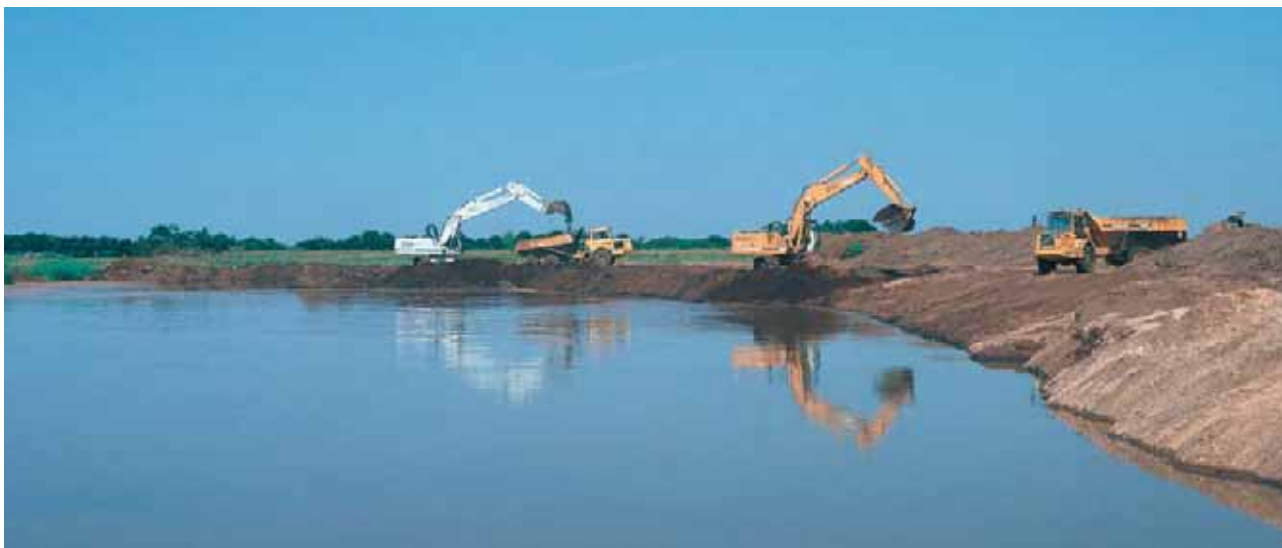
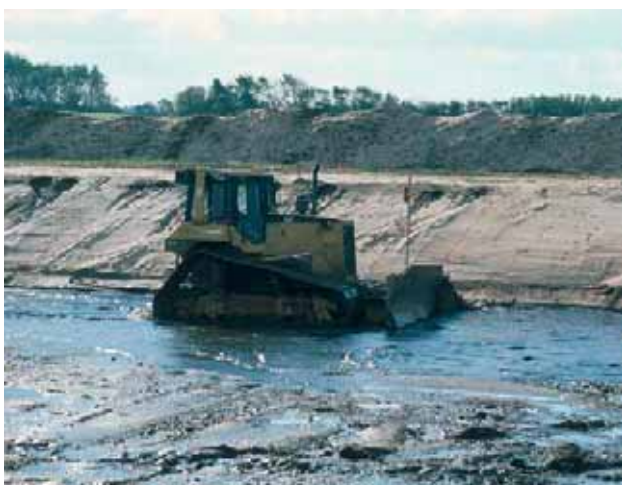
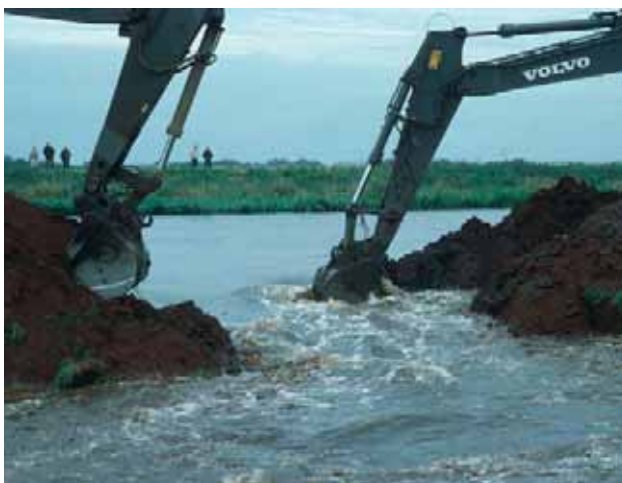
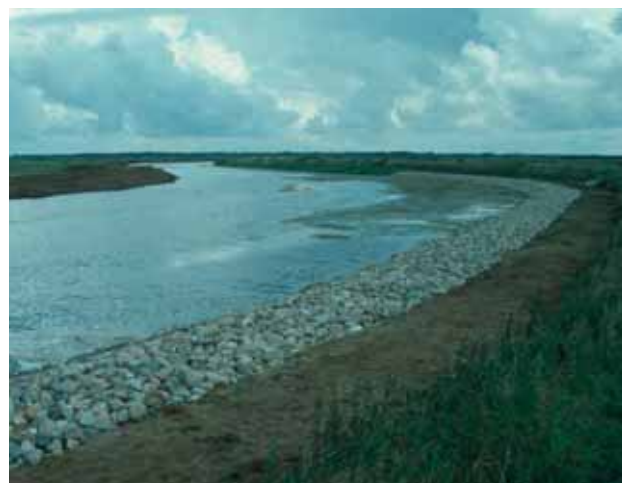
Øverst: Der blev flyttet 2,7 mio. m³ jord for at give den udrettede Skjern Å et mere naturligt forløb.

Venstre: Den nye vandløbsbund afrettes til den fastsatte bundkote.

Nederst højre: I nogle af de nye sving på Skjern Å er der lavet kantsikring, så at åens forløb er fastlåst og uønsket brinkerosion undgås.

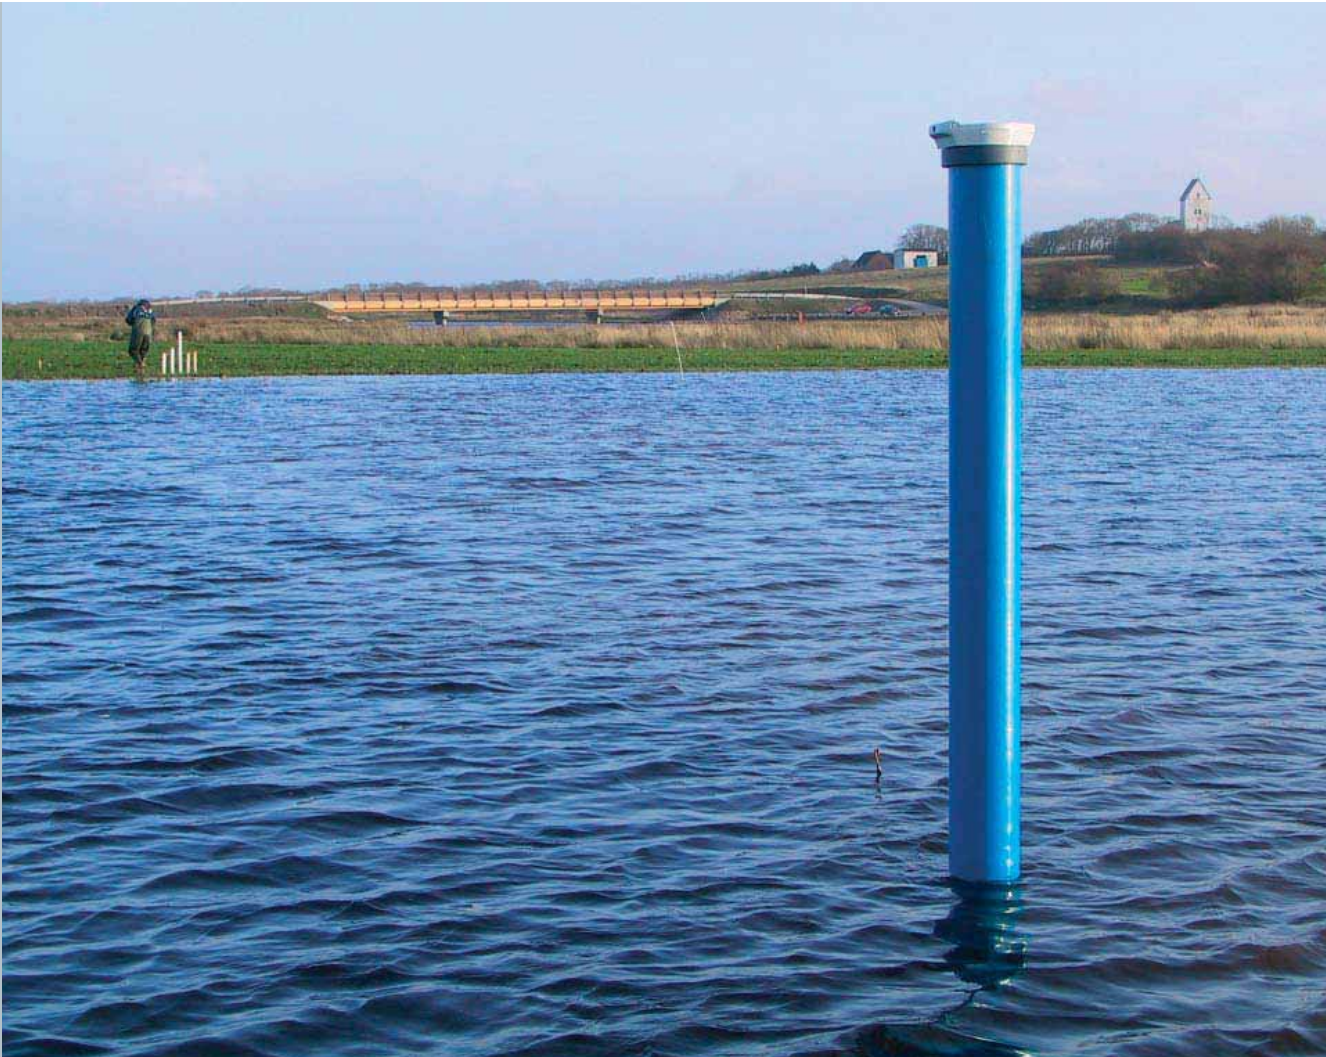
Vandstandsmåler på oversvømmede enge vest for Lønborg Bro. Foto: Ole Damgaard.

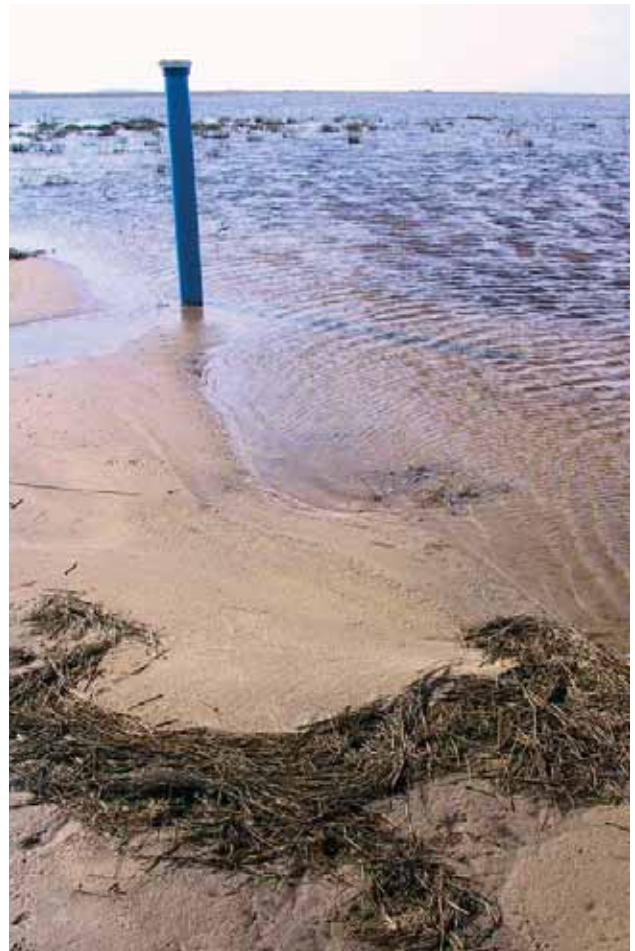
Sand aflejret ved oversvømmelse fra Skjern Å ind i Hestholm Sø ved st. O3 (Figur 4.1). Foto: Ole Damgaard.

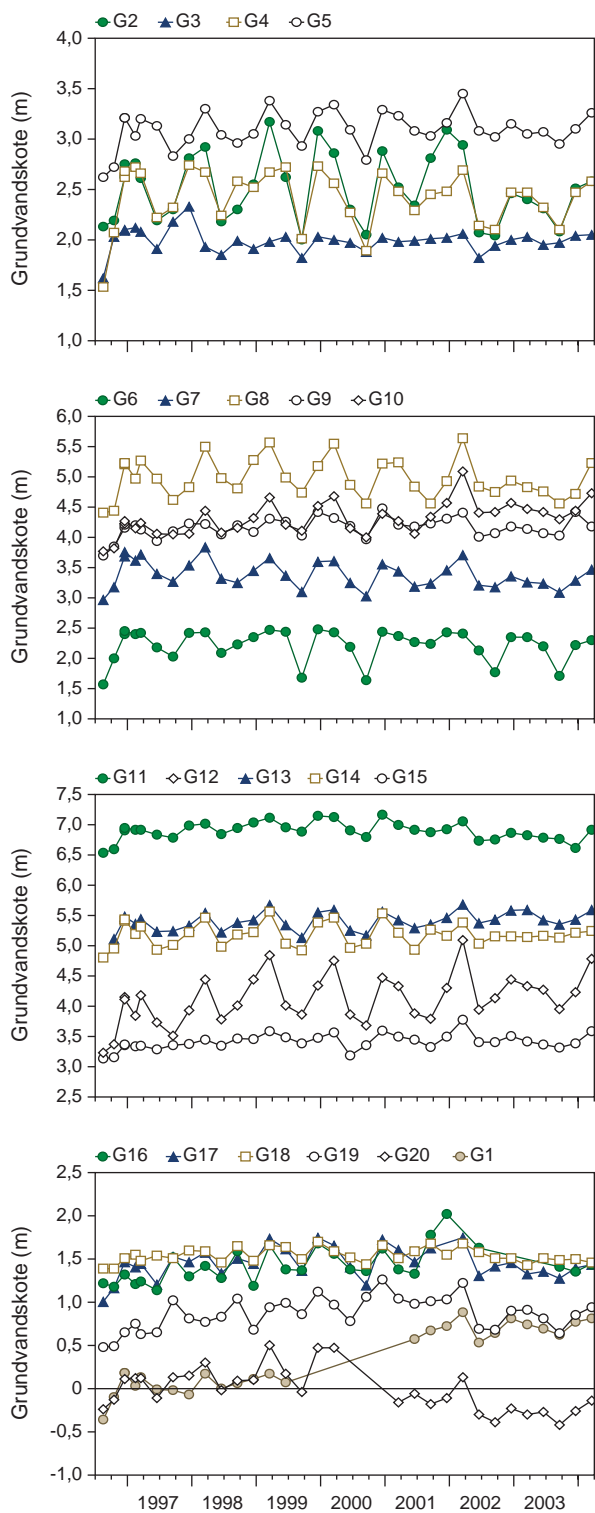
Figur 4.3 Grundvandsstand 1996-2004 ved de 20 borer målt ved håndpejling. Grundvandsstanden er angivet i m over havniveau (DNN).
Ground water levels monitored quarterly at the 20 monitoring sites 1996-2004 (m above sea level).

Vandstandspeglinger frem til 2004 viser generelt set, at projektet ikke har haft nogen indflydelse på grundvandsstanden uden for selve projektområdet. Kun enkelte steder er der sket en ændring. Det drejer sig om et mindre område lige øst for Lønborggård, hvor grundvandsstanden er steget ca. $\frac{1}{2}$ m, samt et område nord for projektområdet langs vejen mellem Skjern og Lønborg, hvor vandstanden er faldet ca. $\frac{1}{2}$ m.

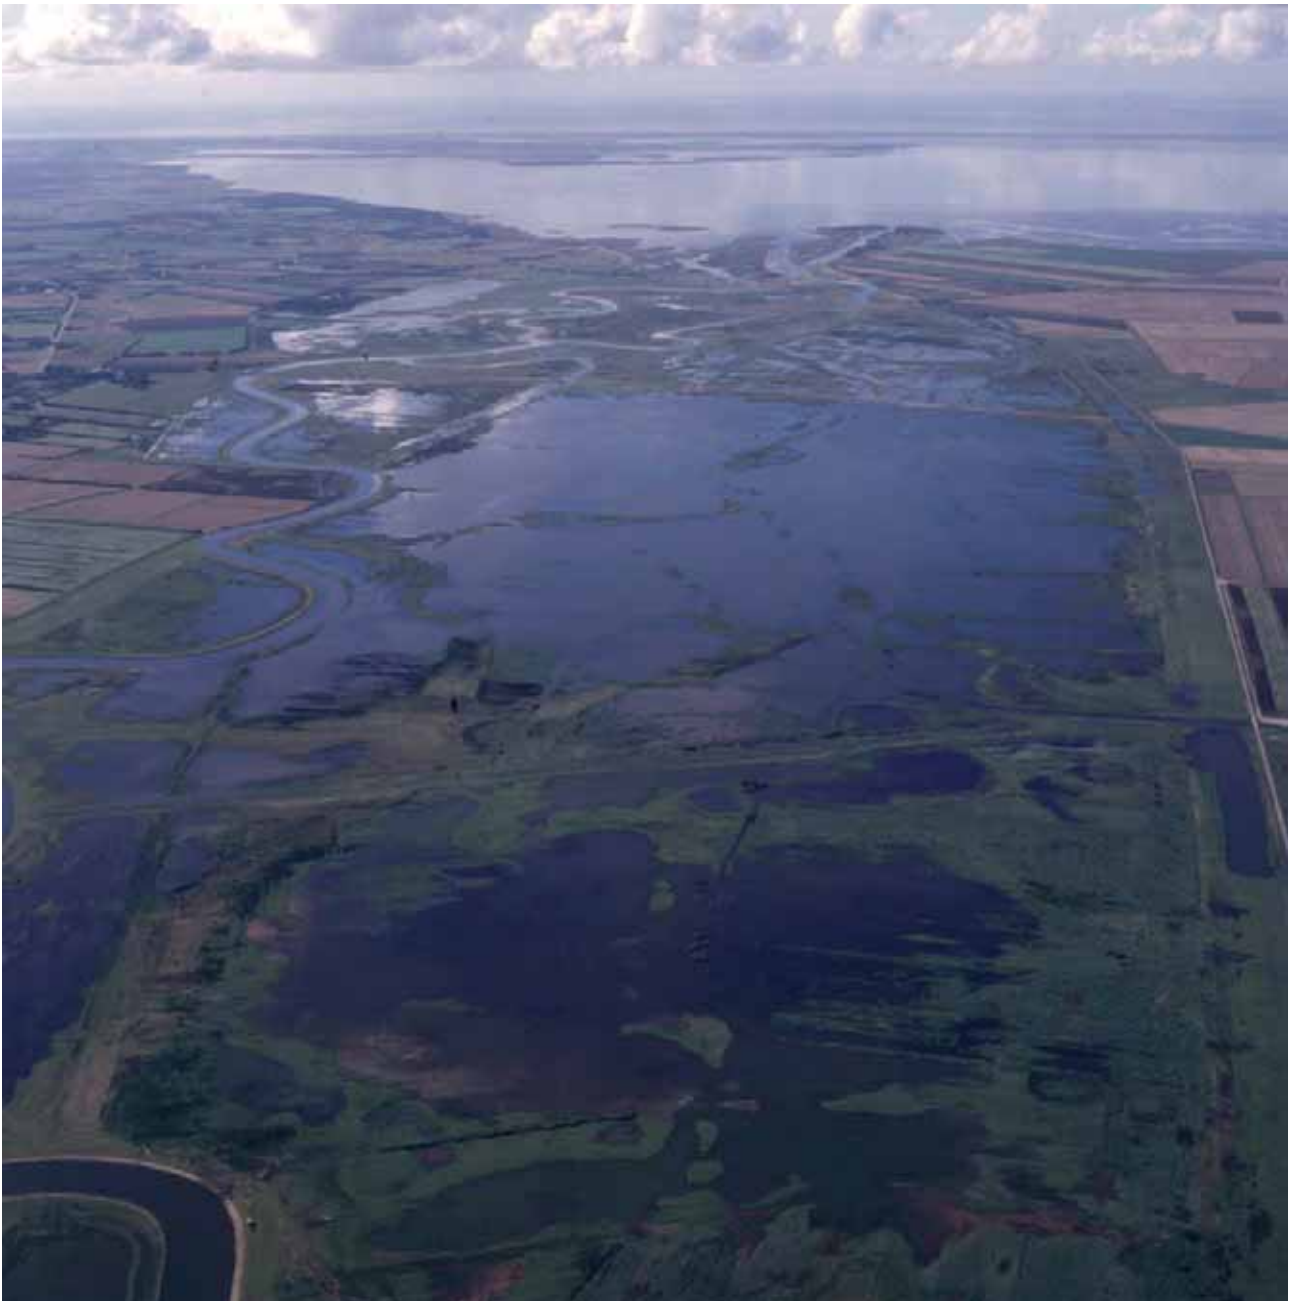
Skjern Enge ved høj vandsstand i vinteren 2003. I venstre del af billedet ses, at der er fri forbindelse fra den nyetablerede Skjern Å ind i Hestholm Sø. Yderst til højre ses det regulerede forløb af Skjern Å, der nu er fyldt op, bortset fra enkelte, korte strækninger, hvor der nu er Sø. Foto: Poul Toft.

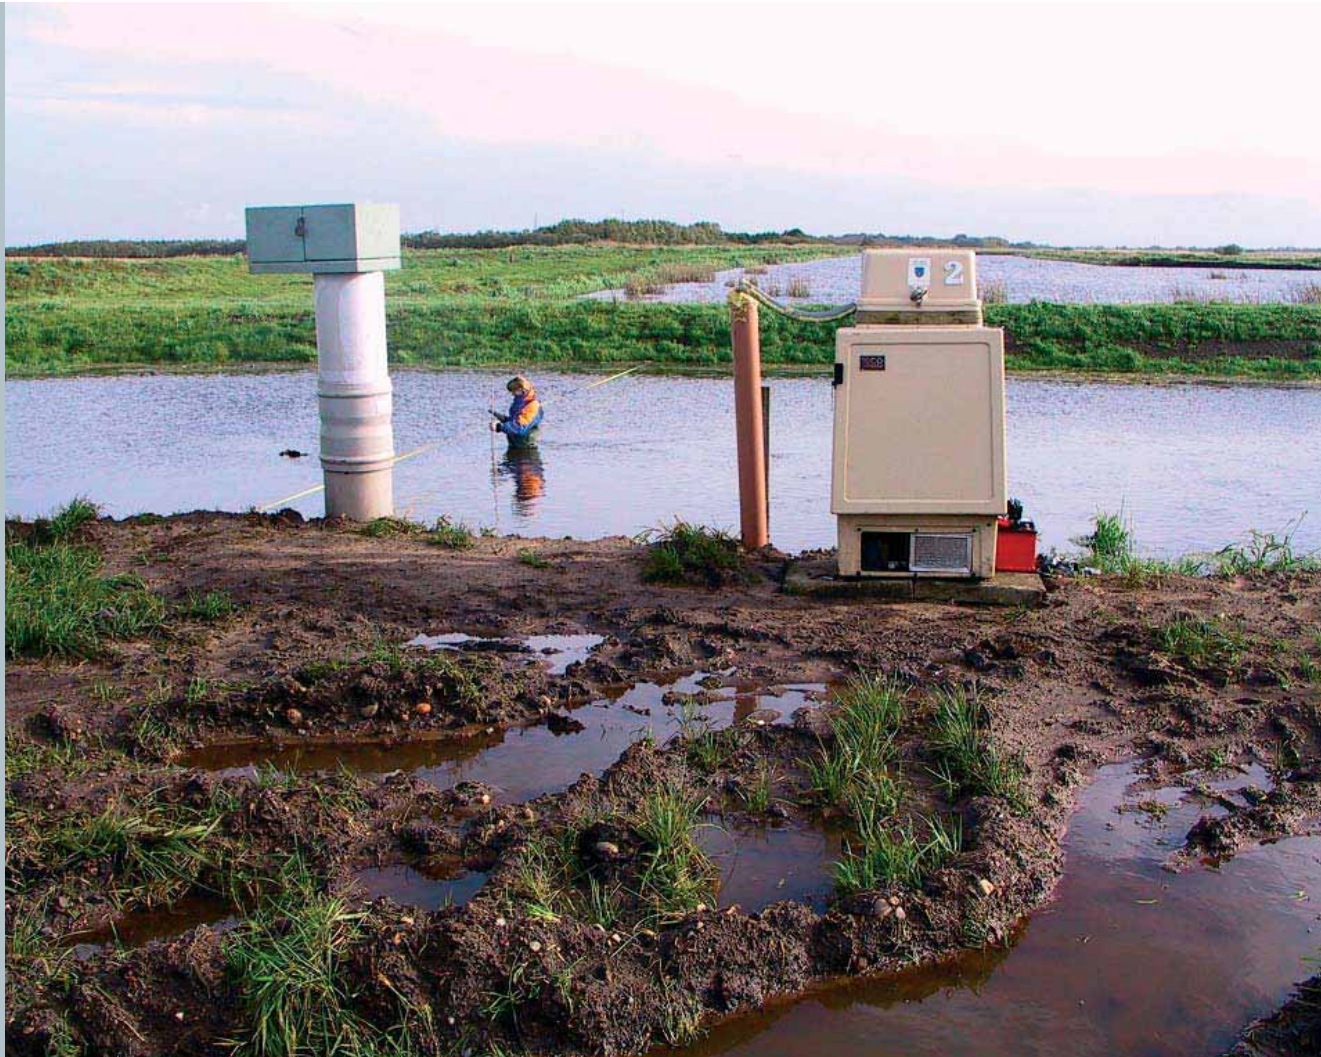
Vandføringsmåling i Ganer Å opstrøms Hestholm Sø. Foto: Ole Damgaard.

Indhold af kvælstof, fosfor og jern samt vandføring er målt i Skjern Å, Omme Å, Tarm Møllebæk og Ganer Å opstrøms projektområdet og i afløbet fra Hestholm Sø og i Skjern Å ved Lønborg Bro. Formålet med målingerne har været at følge, om arbejdet i anlægsfasen har haft negativ indvirkning på vandkvaliteten i Skjern Å og at opgøre tilbageholdelsen af kvælstof, fosfor og jern i projektområdet.

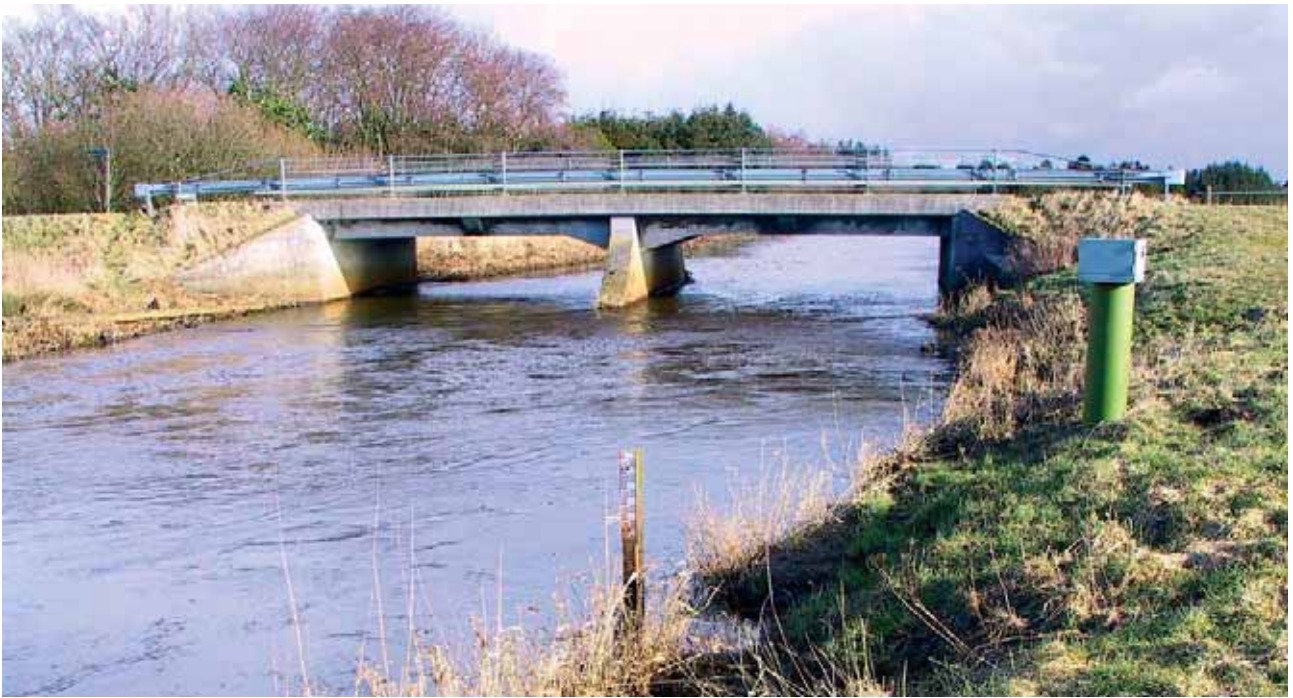
I Omme Å ved Sønderskov Bro måles både vandføring og vandets indhold af næringsalte, så at stoftransporten gennem åen kan opgøres. Foto: Ole Damgaard.

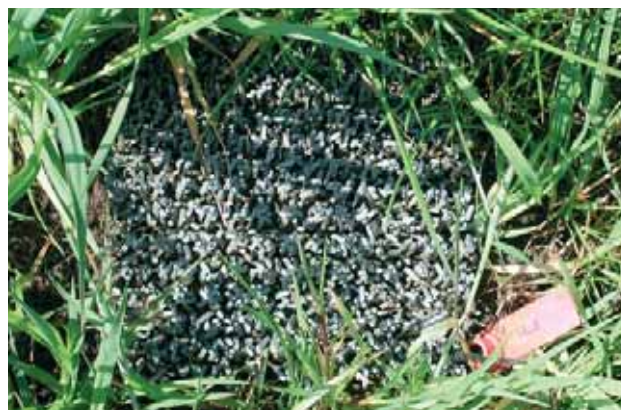
Måtte til måling af, hvor meget stof der aflejres på et oversvømmet areal; øverst ved udlægningen og nederst med aflejret mudder efter oversvømmelse. Fotos: Hans Iversen.

Aflejring af stof i den vestlige del af projektområdet blev forsøgt opgjort dels i Hestholm Sø og dels på arealer, der oversvømmes ved høje vandføringer i Skjern Å. På de oversvømmede arealer er der målt de stofmængder, der bundfældedes i sedimentationsfælder udsat i området. I Hestholm Sø er bundkoten kortlagt 4 gange i løbet af projektperioden i et forsøg på at måle, hvor mange cm aflejringer, der er dannet i løbet af projektperioden.

Ud fra disse målinger og ud fra oversvømmelsernes omfang er der skønnet en årlig sedimentation på ca. 5-10 tons fosfor og ca. 13 tons kvælstof på de oversvømmede arealer og i Hestholm Sø i et år med normal afstrømning og oversvømmelser. Disse tal er dog meget usikre, og i nogle år aflejres der slet intet.

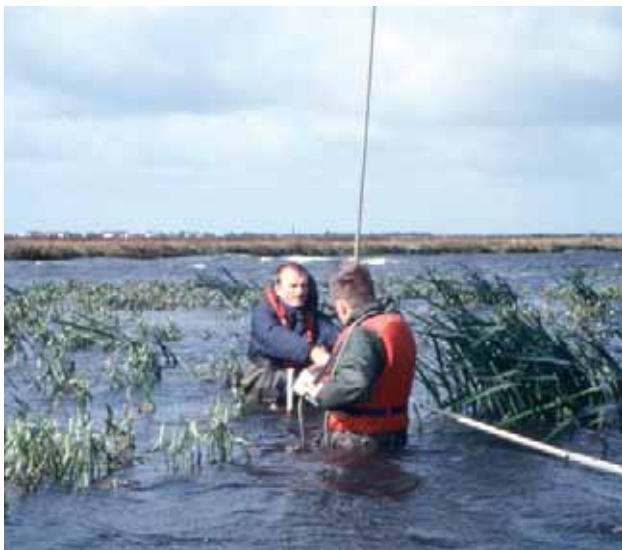
Plantevækst og bundforhold undersøges. Foto: Annette Baattrup-Pedersen.

På hver 300 m delstrækning blev der undersøgt 6 transekter vinkelret på vandløbet med en afstand på ca. 50 m. Plantearters dækning, bundmateriale, vanddybde og strømhastighed blev registreret i 1x1 m undersøgelseskvadrater placeret side om side i transekterne. Antallet af undersøgelseskvadrater varierede mellem 405 og 572.

Plantedækningen blev vurderet i kvadraterne med brug af følgende dækningsgradsskala: 1=1-20%, 2=20-40%, 3=40-60%, 4=60-80% og 5= 80-100%. Der blev benyttet båd og vandkikkert i forbindelse med registreringerne.

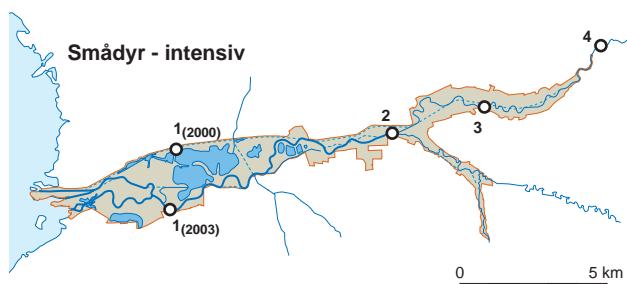
Figur 9.2 Prøvetagningsstationer for de intensive undersøgelser af smådyrene i Skjern Å i projektområdet. *Sampling sites for the intensive macroinvertebrate monitoring.*

Smådyrfaunaen er blevet indsamlet dels i august 2000 inden restaureringen af Skjern Å, og dels i september 2003, efter at hele den regulerede strækning på ca. 19 km var blevet restaureret. Der er begge år indsamlet prøver fra 4 stationer: 1 station fra det øvre uregulerede forløb opstrøms Borris (kontrol) og 3 stationer i projektområdet (Figur 9.2). Den øvre kontrolstation var den samme begge år, men de 3 stationer i projektområdet måtte flyttes fra den regulerede å til et omtrent tilsvarende sted i det restaurerede vandløb.

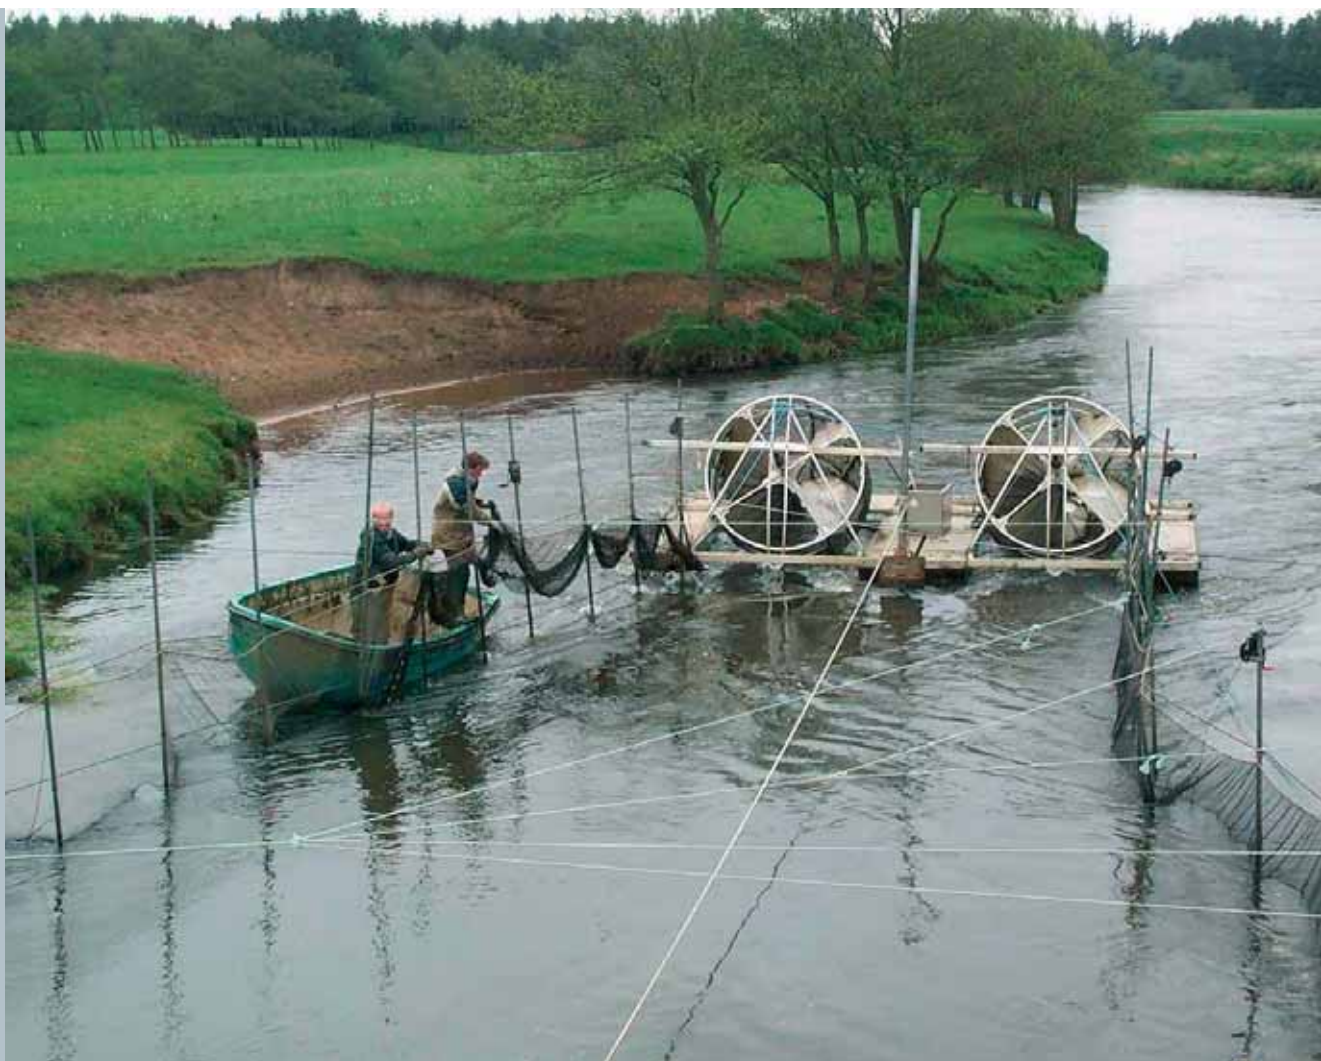
Smoltfælde i Skjern Å ved Borris. Foto: Anders Koed.

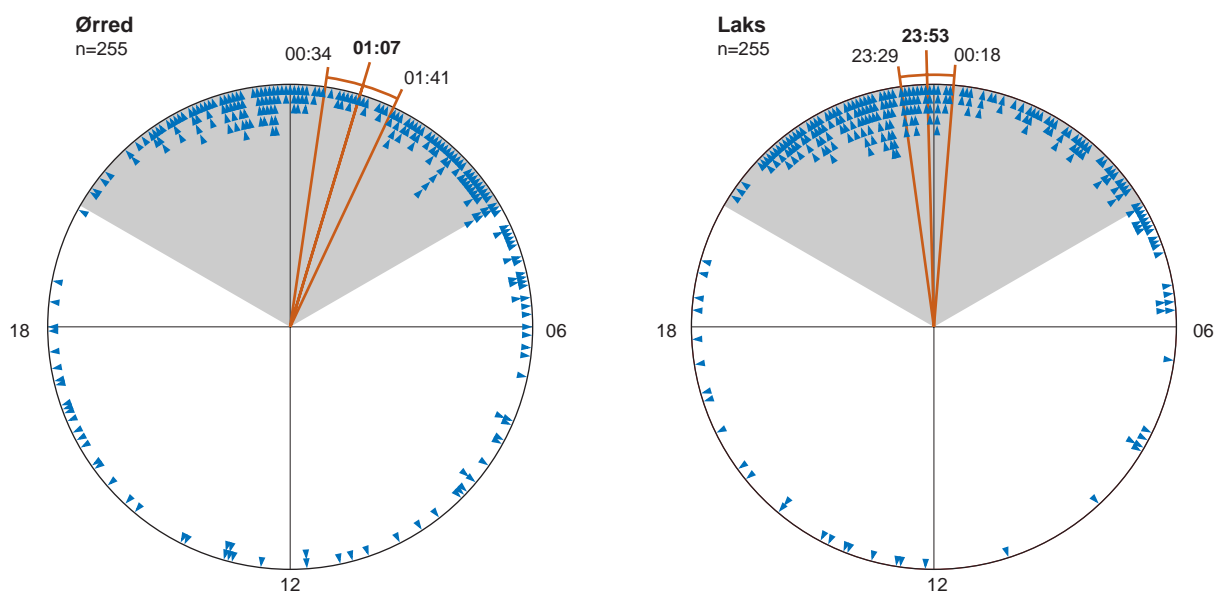
Figur 10.2 Tidspunkter for passage af samtlige dataloggere. Hvert mærke illustrerer en registrering.
Passage time for trout (ørred) and salmon (laks) smolts at the listening stations. Each dot correspond to one registration.

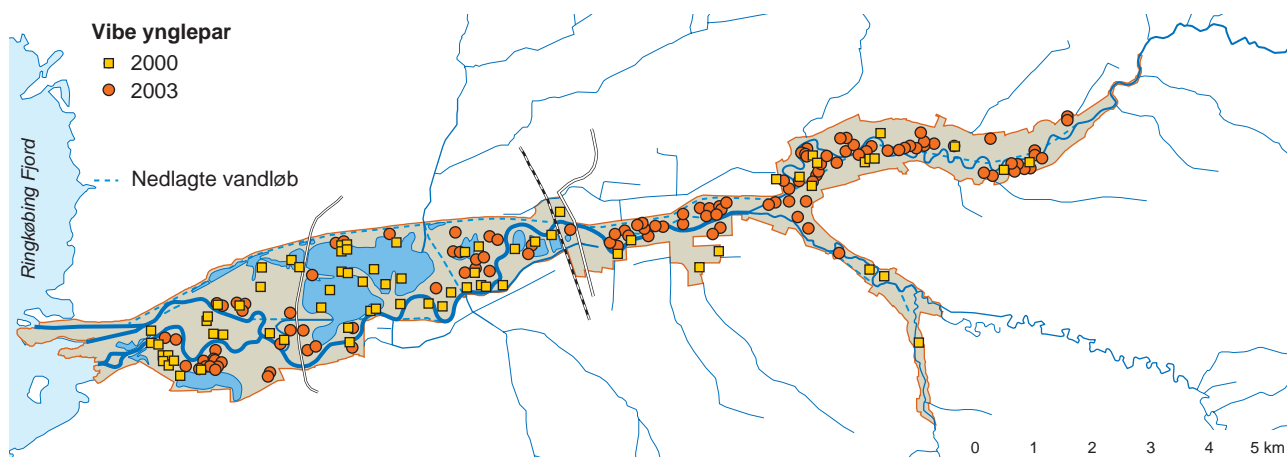
Figur 13.1 Fordeling af territorier af vibe i Skjern Å projektområde i 2000 og 2003. Hvert punkt svarer til ét ynglepar. Distribution of lapping territories within the Skjern Å project area in 2000 and 2003.

I 2000 registreredes 3 arter af vadefugle som sikre ynglefugle med vibe som den talrigeste art med 74 par. Umiddelbart efter naturgenopretningen, dvs. i 2003, var antallet af ynglende viber steget til 125 par. I Figur

13.1 er der vist et eksempel på en forskydning i udbredelsen af vibe fra 2000 til 2003. Det fremgår bl.a., at antallet af territorier var steget betydeligt øst for Skjern og Tarm efter naturgenopretningen.

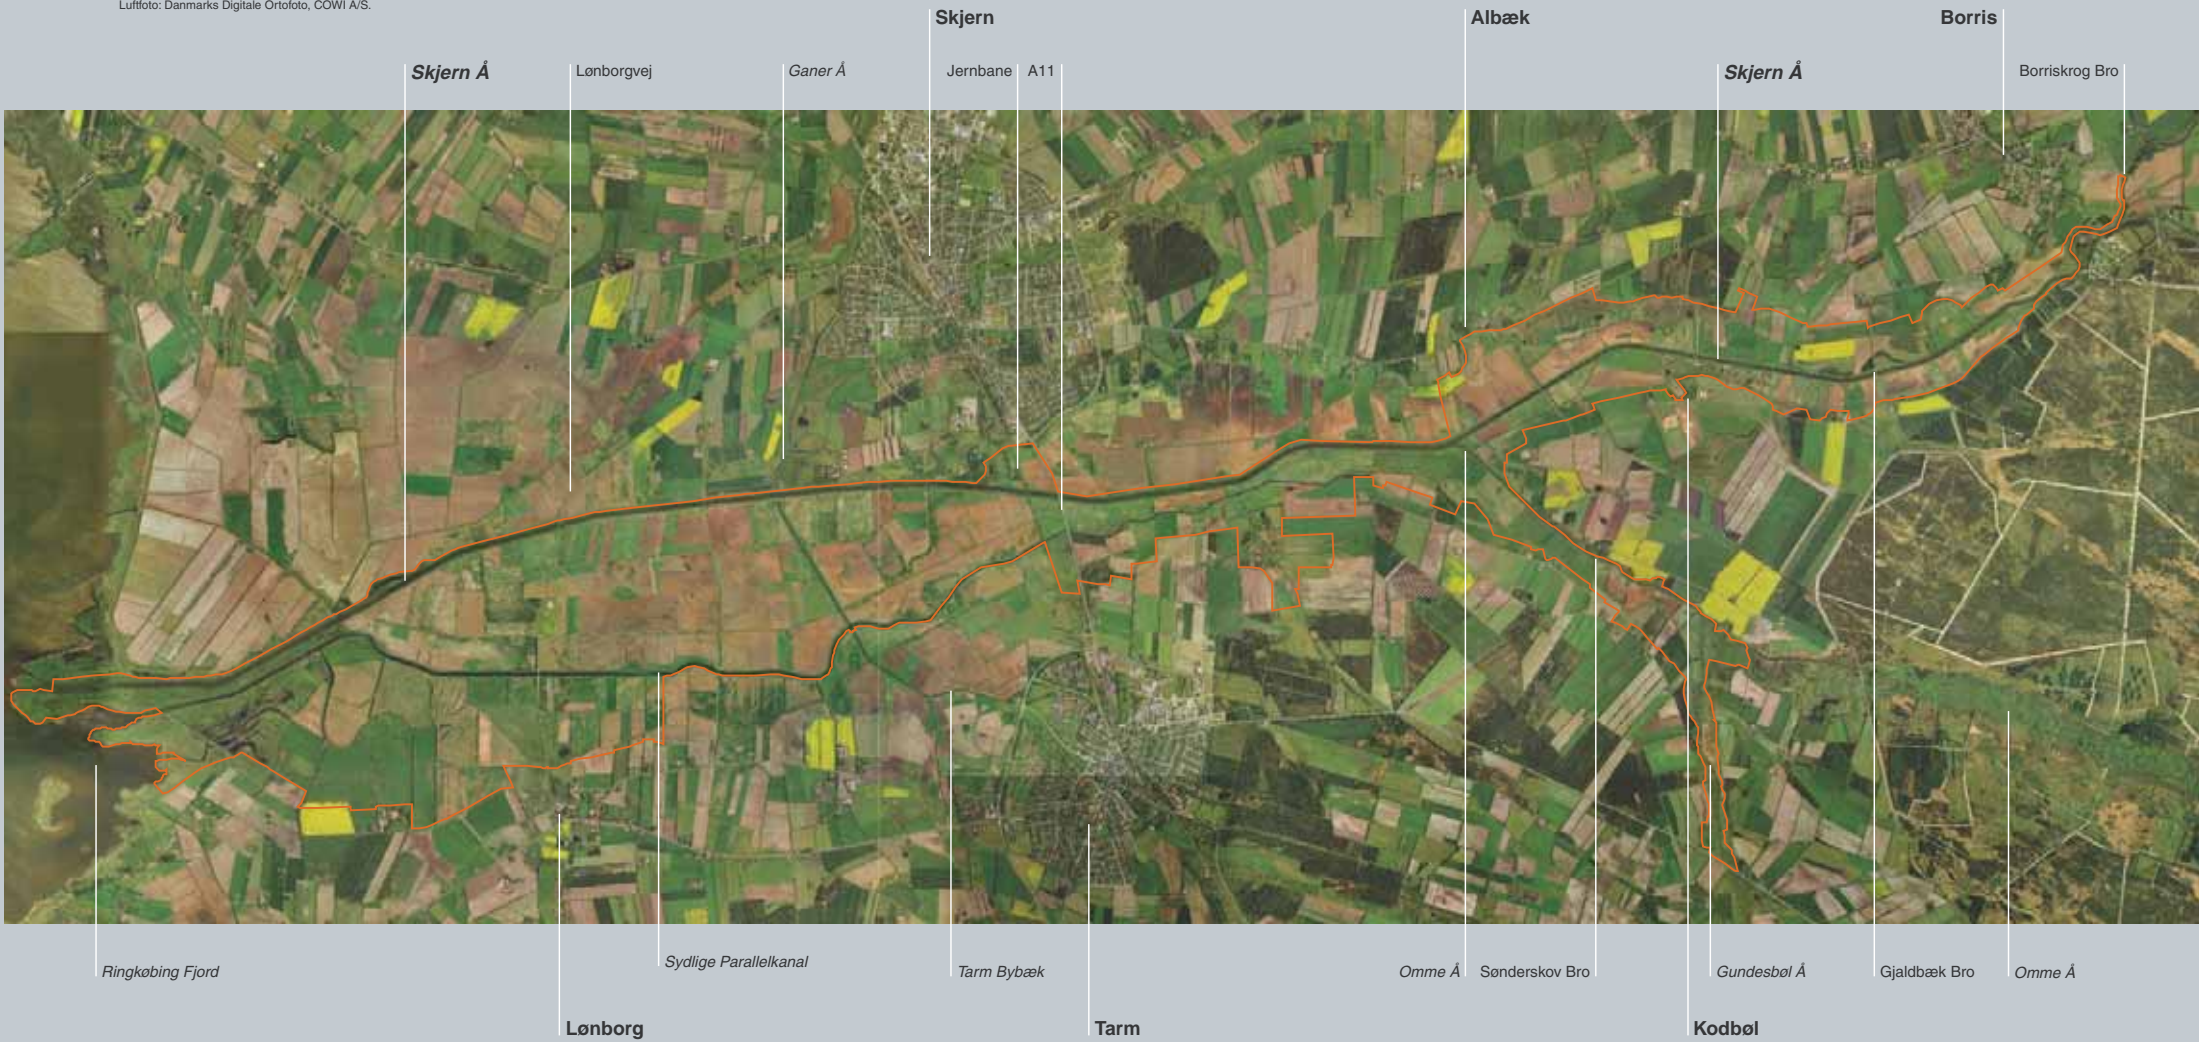
Skjern Å Projektområdet 1999

Luftfoto: Danmarks Digitale Ortofoto, COWI A/S.

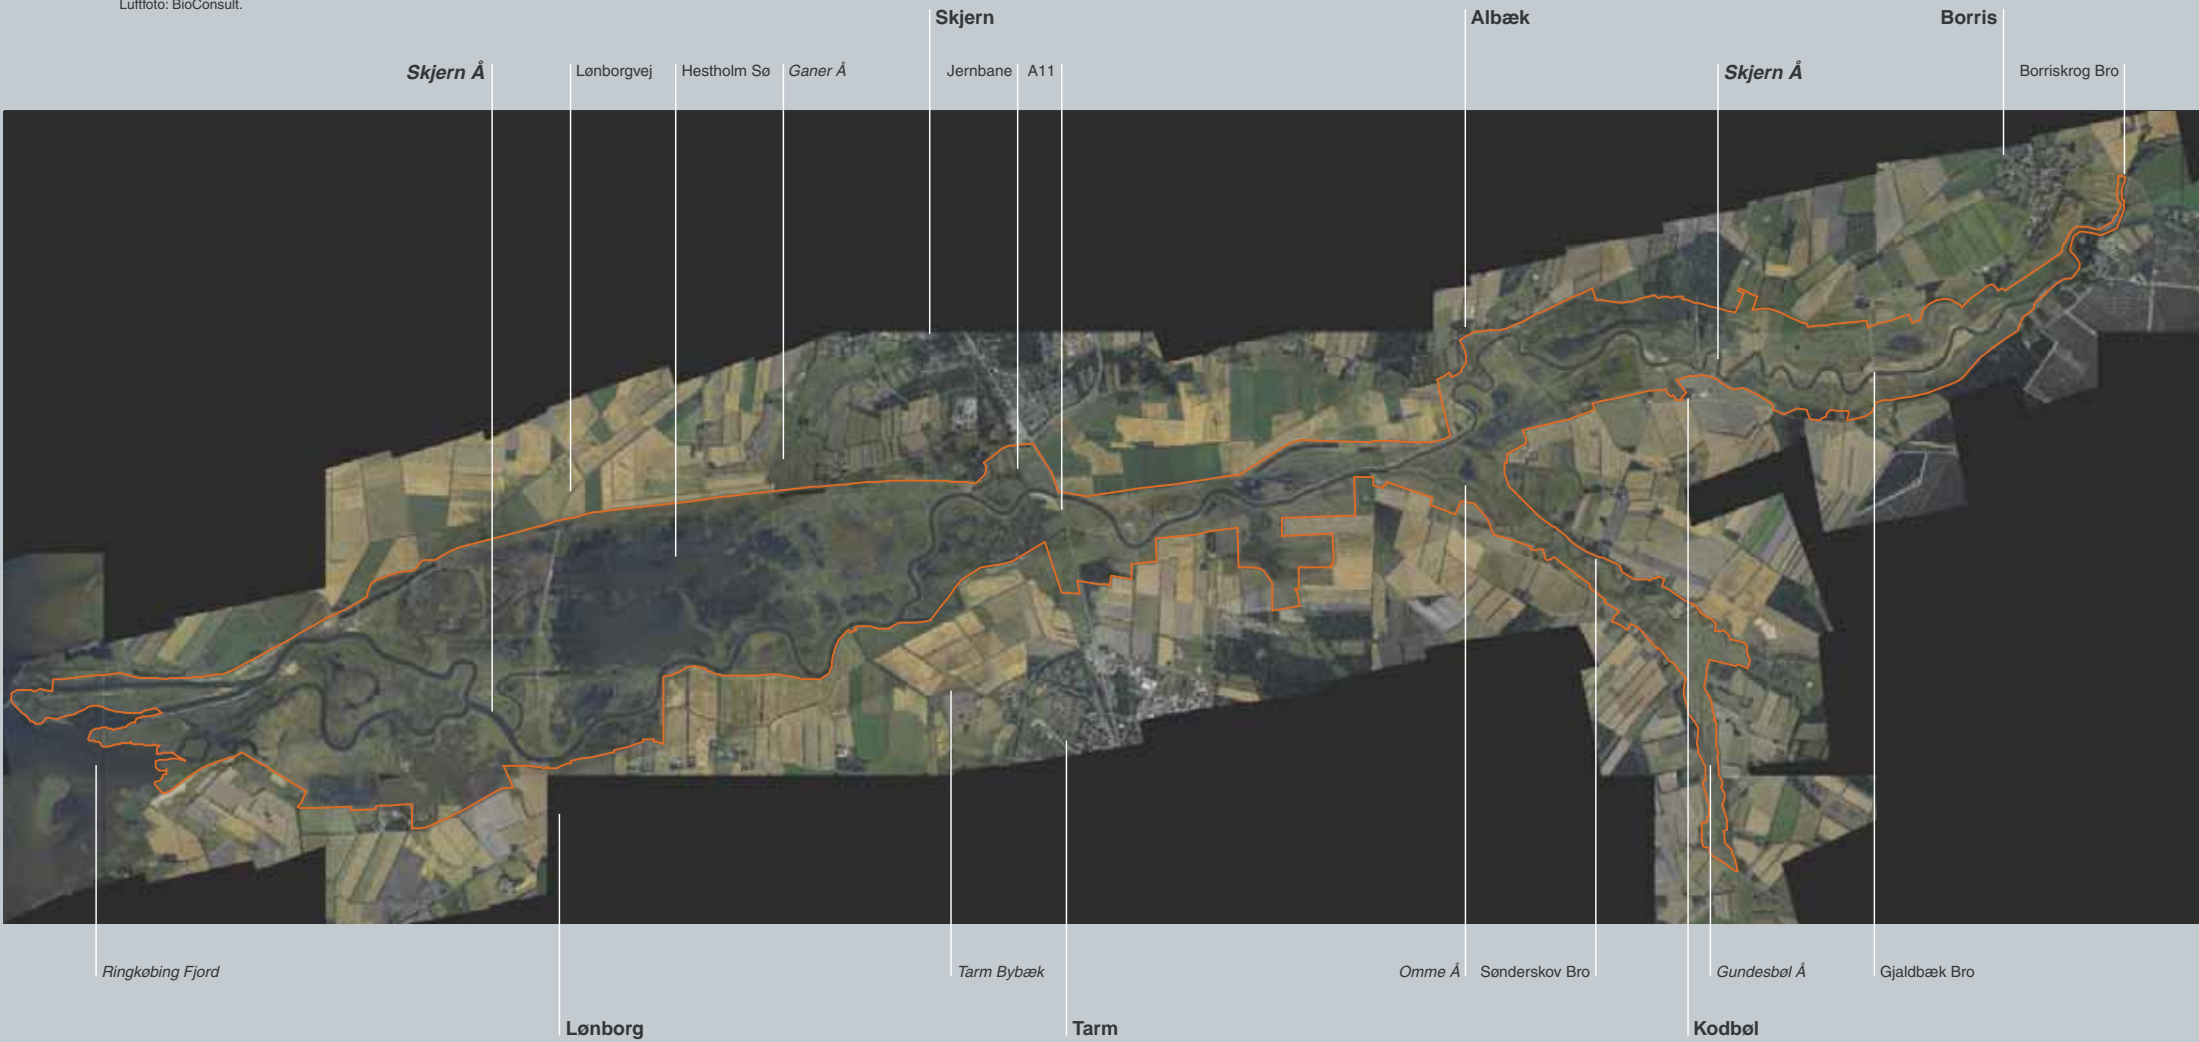
Skjern Å Projektområdet 2003

Luftfoto: BioConsult.
