Hvordan minimeres forureninger ved ledningsarbejder – og hvorfor er det vigtigt?

Albrechtsen, Hans-Jørgen; Corfitzen, Charlotte B.; Vang, Óluva Karin; Lindhardt, Bo

Published in:
Dansk Vand Konference 2011

Dansk Vand Konference
1.-2. november 2011
Radisson Blu Scandinavian Hotel
Aarhus

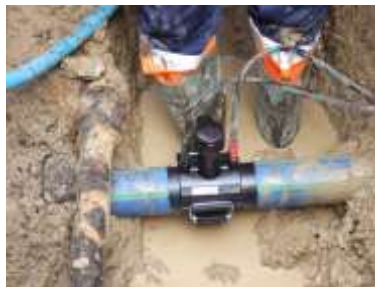
Analyse af data (Nordvand A/S)

- Mikrobiel drikkevandskvalitet
 - Nye rør
 - Referenceprøver
- Parametre:
 - Kim22
 - Kim37
 - Coliforme
 - *E. coli*
 - Temperatur

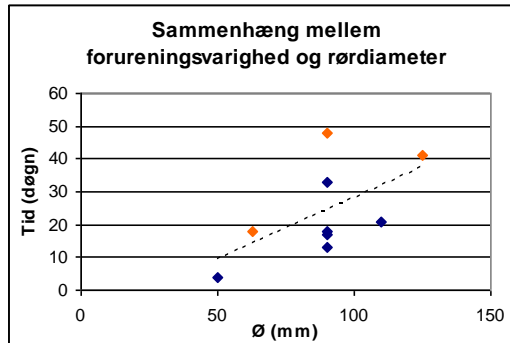
Renoveringsetaper 2006-2007

- 2006-2007:
 - Rørdiameter
 - ~~Renoveringsmetode~~
 - ~~Rørttype~~
 - Årstid/temperatur

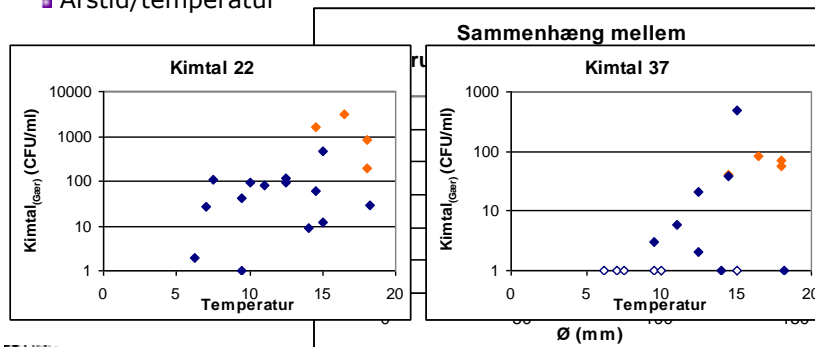
Renoveringsetaper 2006-2007

- 2006-2007:
 - Rørdiameter
 - ~~Renoveringsmetode~~
 - ~~Rørttype~~
 - Årstid/temperatur

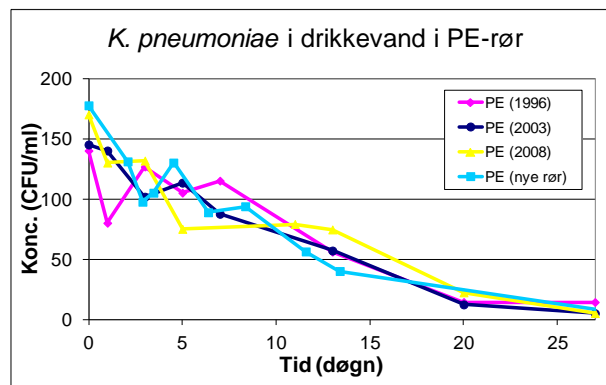
Nye rør (flaskeforsøg) vs. rør fra ledningsnettet

■ Ingen forskel i konc. af *E. coli* og *K. pneumoniae*

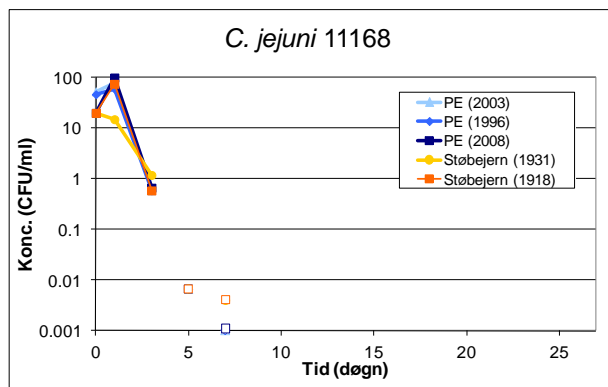
Rør fra ledningsnettet

- *C. jejuni* blev påvist i op til 3-5 døgn i drikkevand

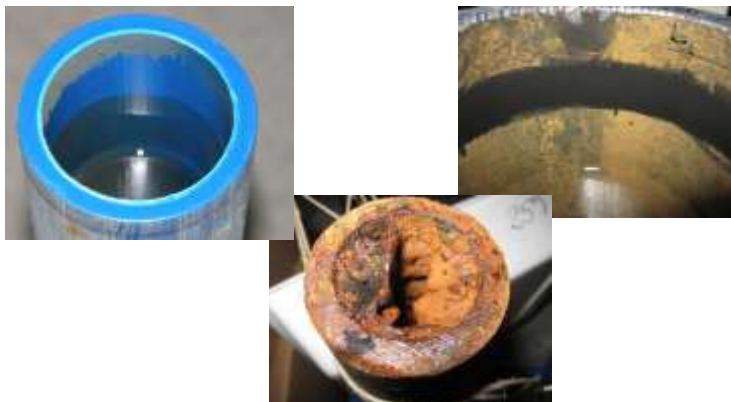
Biofilm

- PE og støbejernsrør fra ledningsnettet: Kolonisering af *E. coli* og *K. pneumoniae* i biofilm
