Montelaterone

Sito 10106

Marianna De Falco

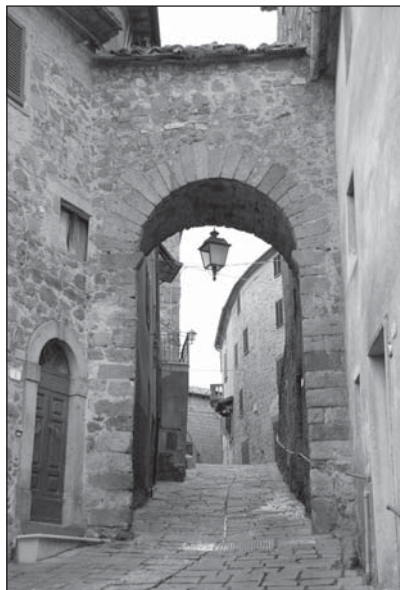
Corpo di Fabbrica 1

Porta esterna del borgo, su via del Popolo.

Porta esterna del borgo, a cavallo di via del Popolo. Sul lato interno gli edifici moderni si appoggiano ad essa lasciando visibile solo la porzione sopra l'arco. I prospetti interni conservano ancora gli alloggi per le chiusure.

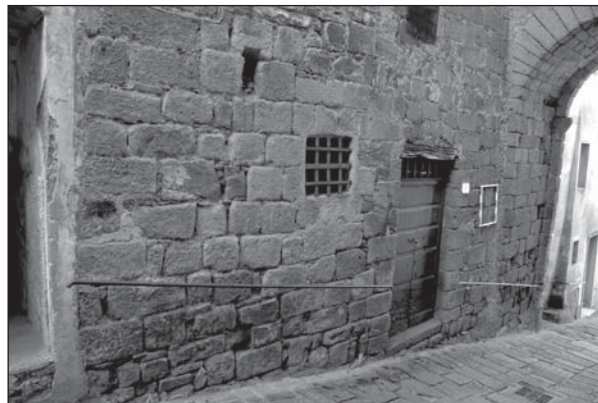
Corpo di Fabbrica 2

Stato di conservazione: Numerosi interventi moderni (aperture, restauri, rialzamenti).

Edificio addossato alla porta di accesso al borgo (Corpo di Fabbrica 1), di cui oblitera parzialmente la ghiera dell'arco e quasi completamente lo stipite.

Il prospetto su via del Popolo (Prospetto Particolare 2) non presenta fasi medievali visibili.

Il prospetto laterale (Prospetto Particolare 1) conserva la parte inferiore di un portale e lacerti di murature medievali al primo piano.

il secondo piano è quasi completamente costruito in trachite, squadrata e spianata, ma (tranne nella parte a sinistra della finestra) con posa in opera molto dubbia, presenza di zeppe in laterizio ed elementi in calcare.

La finestra (di epoca post-medievale) ha il davanzale costituito da due elementi di cornice a gola con due cuscini (di altezza molto limitata).

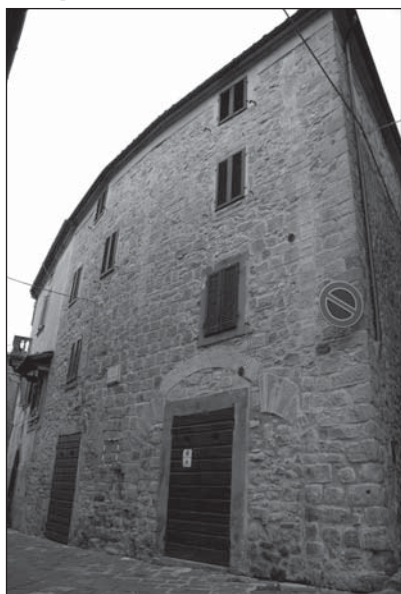
Corpo di Fabbrica 1

Stato di conservazione: Mediocre: si notano numerosi interventi di epoca non medievale (rialzamenti, restauri, ricostruzioni)

Presenta quattro piani sul prospetto affacciato sulla piazza (Prospetto Particolare 1), di cui tre medievali, e due sulla via di Mezzo (Prospetto Particolare 2), di cui uno solo medievale.

Il Prospetto Particolare 2 conserva solo una parte di angolata attribuibile all'epoca medievale.

Il Prospetto Particolare 1 presenta invece una stratigrafia più complessa con tre cambi di orientamento.

Sul primo piano sono visibili le tracce di tre ampi portali dei quali si conservano solo parzialmente gli stipiti e gli archi. Si notano interventi successivi con pietre spaccate e laterizi, nuove aperture di cui alcune tamponate.

Sul secondo piano la muratura in conci di trachite sbazzata a squadro si conserva sul lato destro e al centro. Le aperture sono tutte recenti. La muratura a sinistra (post-medievale) è in pietre spaccate di medie e piccole dimensioni disposte in corsi non orizzontali e paralleli.

Al quarto piano la muratura è in pietre spaccate con aperture recenti.

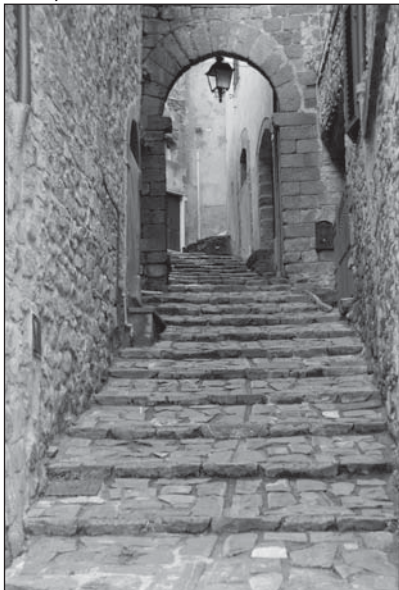
Gli stipiti del prospetto esterno (Prospetto Particolare 1) sporgono verso la sede stradale.

Entrambi gli archi sono a tutto sesto con chiave di volta. Sul Prospetto Particolare 1 la ghiera poggia su mensole aggettanti verso l'interno dell'apertura.

La fase 2 è relativa ad un restauro medievale della chiave dell'arco e della parte superiore del paramento.

L'estradosso dell'arco è leggermente sestiacuto.

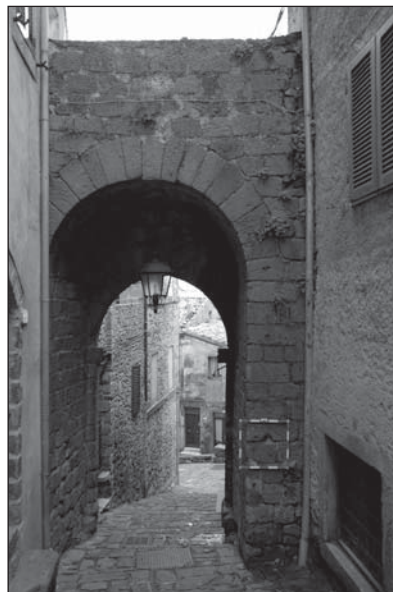
Prospetto Particolare 2

L'intradosso dell'arco sul prospetto interno (Prospetto Particolare 2) corrisponde alla volta, quello esterno sul Prospetto Particolare 1 è invece a quota inferiore, per seguire il dislivello del piano stradale.

La fase 2 è relativa ad un restauro medievale della chiave della ghiera dell'arco e della parte superiore del paramento.

L'estradosso è leggermente sestiacuto.

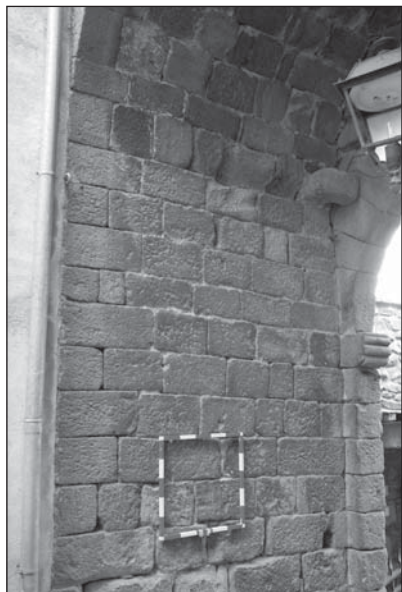
Prospetto Particolare 3

Imposte modanate
Alloggi per travature lignee di chiusura

Fase 1: presenza di un alloggio per cardine e di un alloggio per la travatura lignea di chiusura.

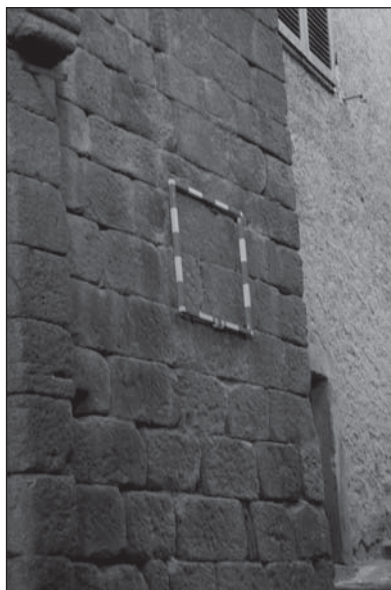
Prospetto Particolare 4

Imposte modanate
Alloggi per travature lignee di chiusura

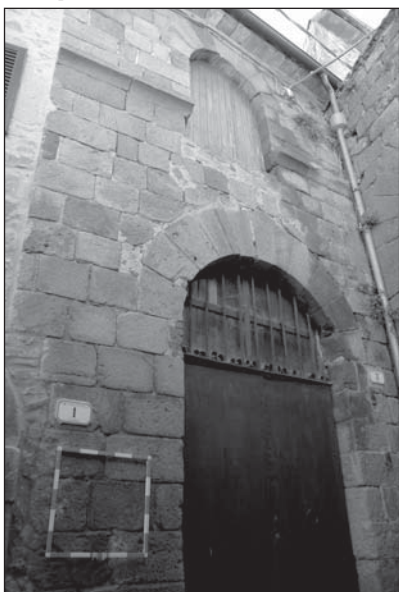
Corpo di Fabbrica 3

L'edificio, che si appoggia alla seconda porta di accesso al borgo (Corpo di Fabbrica 2), presenta due piani medievali divisi da una cornice marcapiano.

Probabilmente è stato utilizzato come bottega-officina da un fabbro per la presenza di un'incisione a forma di incudine sul concio di chiave della ghiera dell'arco del portale.

La parte centrale dell'arco è stata oggetto di un rifacimento post-medievale forse contemporaneo all'obliterazione del davanzale della finestra marcapiano.

A questo intervento è forse da imputare la presenza di laterizi alla base dell'arco, come tamponamento dell'asportazione di mensole o architrave.

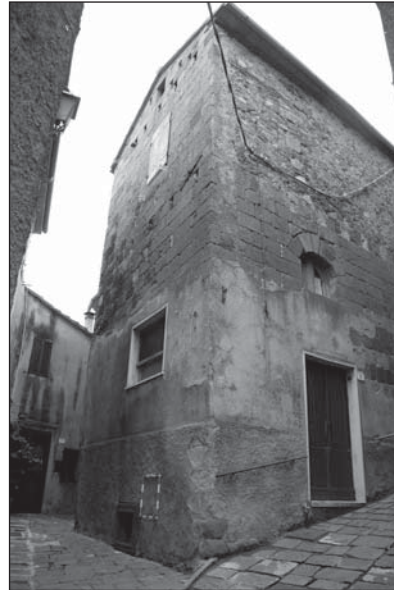
Corpo di Fabbrica 1

I piani sono discontinui a causa del dislivello del piano stradale che scende verso la "porta di Mezzo".

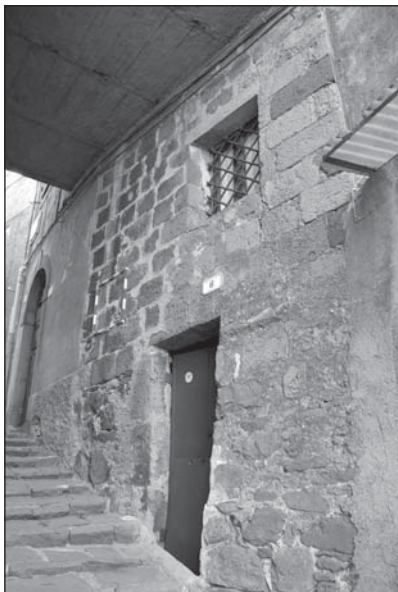
**Informazioni generali:****Orientamento:** Ovest**Altezza (sx):** 6.2**Altezza (c):** 3.5**Altezza (dx):** 4.8**Piani:** 3**Piani medievali:** 2**Fasi:** 3**Fasi medievali:** 1**% stratigrafia:** 25.0**% stratigrafia medievale:** 20.0**Complessità stratigrafica:** 1**Restauro giunti e letti:** Sì**Affidabilità:** 1**Aree intonacate:** Sì**Murature medievali:****Posa in opera:**

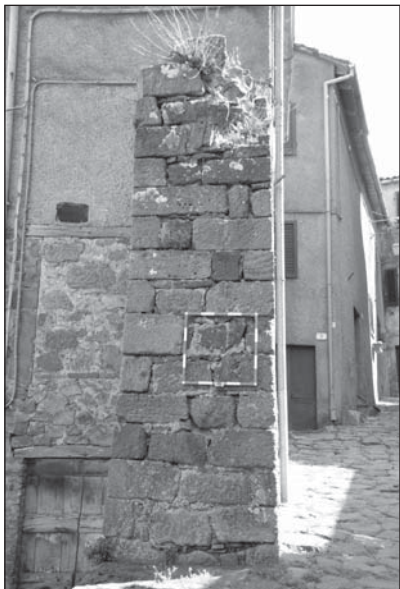
Corpo di Fabbrica 2

I prospetti visibili sono due ma uno solo conserva tracce di muratura medievale (Prospetto Particolare 1), su via dell'Apparitella. Le fasi medievali visibili sono due: la prima comprende un portale ad arco tamponato e la copertura a doppio spiovente la cui traccia è osservabile nella parte alta del prospetto. La seconda è costituita da un piccolo rifacimento a destra dell'arco. Il portale ha il concio di chiave ma è attualmente tamponato. La soglia attuale è attualmente a 50 cm dal piano stradale. Il tamponamento e la sopraelevazione sono realizzati in arenaria spaccata.

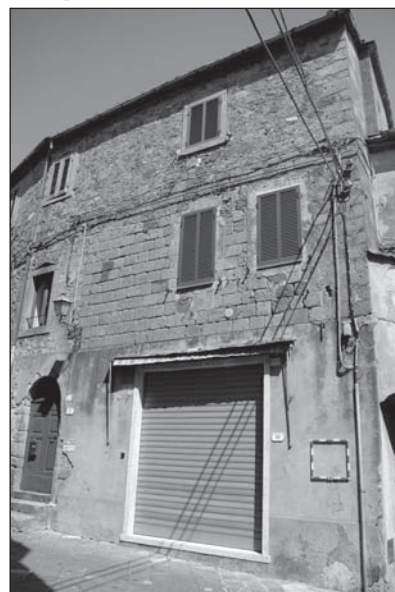
Corpo di Fabbrica 2

Si conservano due stipiti in trachite squadrate, il destro legato ad una muratura in calcare spaccato con angolata sbazzata (H circa cinque conci dello stipite). Al piano 1, in un paramento post-medievale, si nota anche una feritoia.

Al piano 2 un altro portale con stipiti in trachite squadrate, ghiera dell'arco in laterizi, e una finestra in trachite squadrate con architrave pentagonale. Al piano 3 una finestra in trachite squadrate e spianata. L'angolata è tutta in trachite sui quattro piani. Sembra di notare, come in altri corpi di fabbrica, l'utilizzo di conci di trachite di reimpiego da fabbriche medievali, per le aperture e le angolate (e, occasionalmente, all'interno di paramenti in calcare spaccato e laterizi).

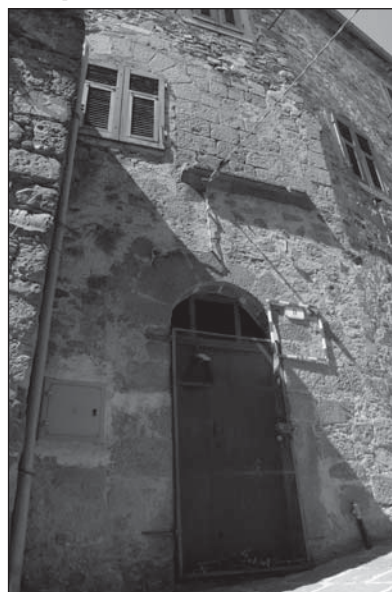
Corpo di Fabbrica 2

Fase 1: la finestra a sinistra mantiene lo stipite destro originario, ma l'arco (a sesto ribassato) è rimontato. L'apertura sulla destra non è collocabile stratigraficamente (fase 1?).

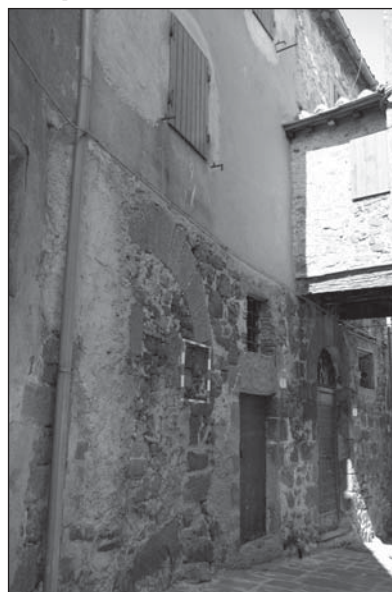
Corpo di Fabbrica 1

Fase 1: l'arco sembra essere l'unica sopravvivenza medievale del prospetto.

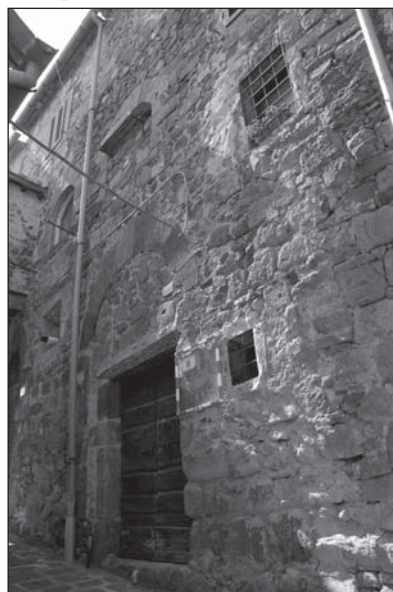
Corpo di Fabbrica 2

La presenza di un laterizio alla base dell'imposta fa supporre che questa apertura sia rimontata.

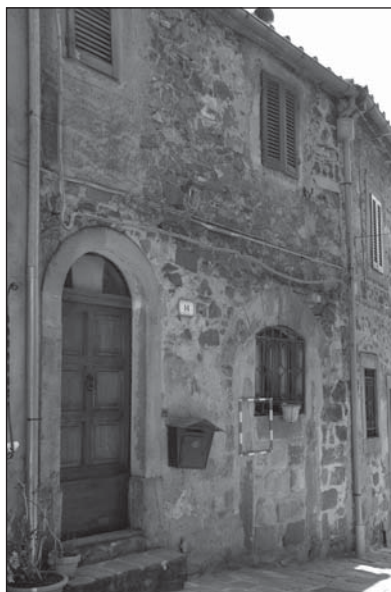
Prospetto Particolare 2

**Informazioni generali:****Orientamento:** Ovest**Altezza (sx):** 5.6**Altezza (c):** 5.4**Altezza (dx):** 5.5**Piani:** 2**Piani medievali:** 1**Fasi:** 3**Fasi medievali:** 1**% stratigrafia:** 70.0**% stratigrafia medievale:** 5.0**Complessità stratigrafica:** 1**Restauro giunti e letti:** Parziale**Affidabilità:** 1**Aree intonacate:** Sì**Murature medievali:****Lavorazione:**

Non si conservano paramenti medievali.

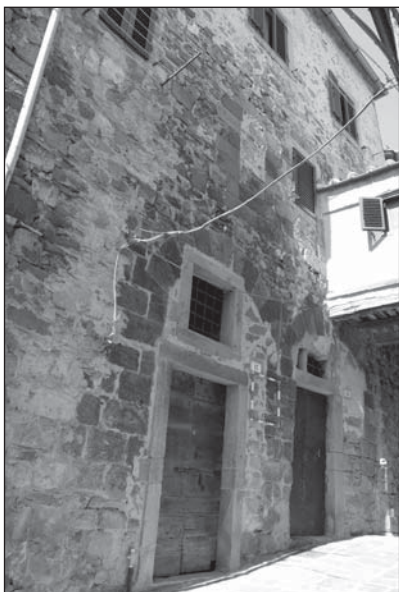
Corpo di Fabbrica 3

Le due finestre (architravata quella di sinistra) sono in posizione ravvicinata al pilastro dei portali, in conci squadri e spianati di trachite, ma legate ad una muratura in grosse bozze di calcare.
