Rocchette di Fazio

Sito 10101

Michele Nucciotti

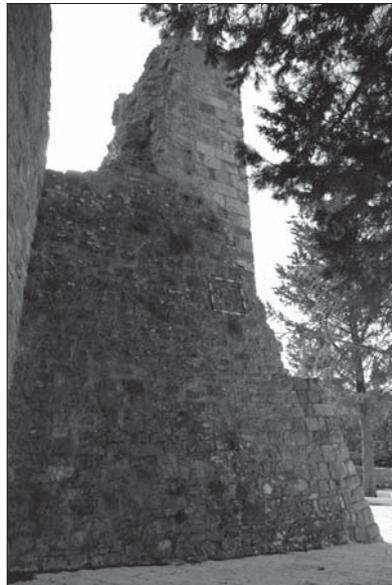
Prospetto Particolare 1

La parte basse del prospetto è costituita da una scarpa che sembra avere due fasi, una forse medievale, l'altra sicuramente moderna.

Presenza di una scarpa (vedi note prospetto).

Buca pontata

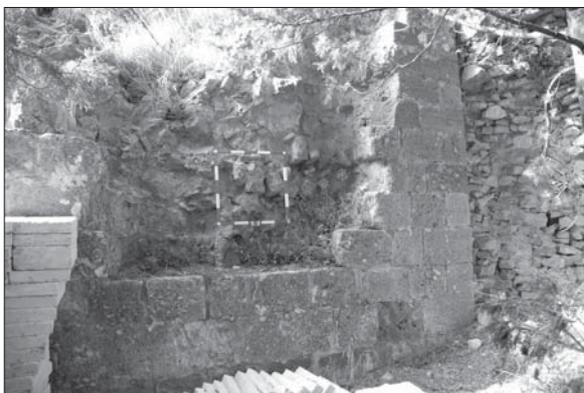
Prospetto Particolare 2

Il crollo (fase 2) ha messo in luce il nucleo a bancate non apparecchiate.

Nel nucleo si nota la presenza di zeppe poligonali in arenaria.

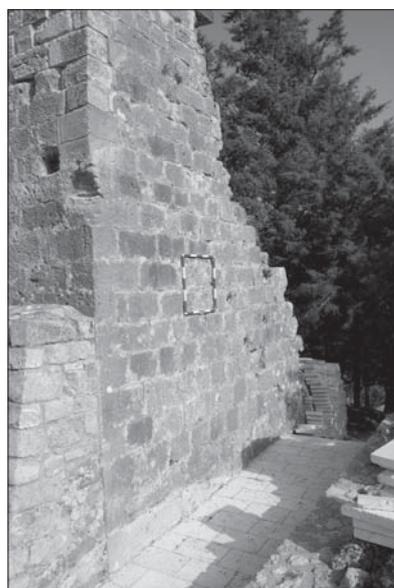
Prospetto Particolare 3

Si nota la traccia di alloggiamento per una rampa inclinata, a salire da destra verso sinistra, da mettere forse in relazione con il portalino sul PP4.

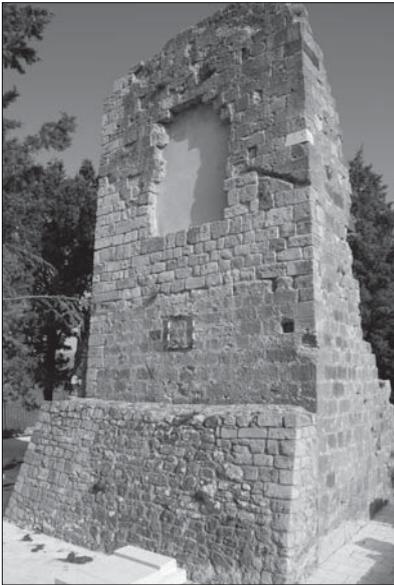
Presenza di una scarpa.

Le quattro buche puntaie sono disposte in due file da due; al centro del grosso crollo poteva trovarsi un portalino.

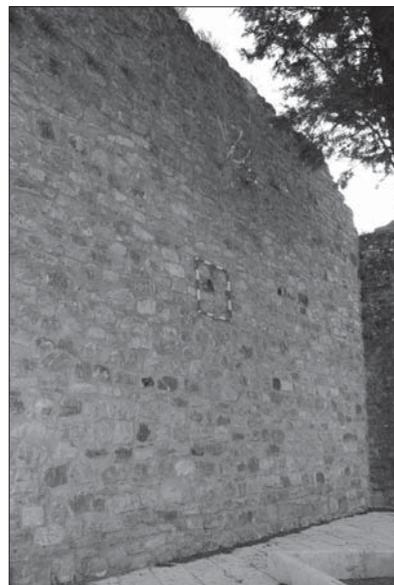
Prospetto Particolare 1

Il pesante restauro di giunti e letti rende difficile la datazione.

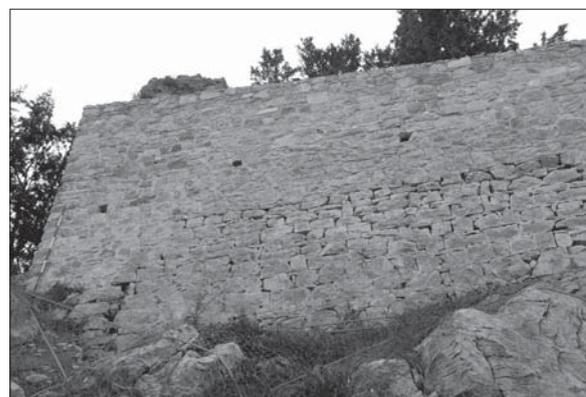
Prospetto Particolare 3

La parte inferiore del prospetto è la più antica e regolare, tutta in calcare; quella superiore è un rialzamento

storico. La parte bassa del PP poggia sulla roccia, la parte alta presenta delle incamiciature in conci squadrati e spianati che cambia leggermente direzione.

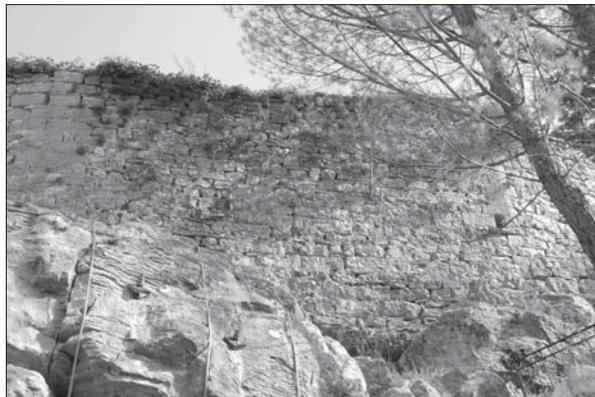
Prospetto Particolare 4

Il prospetto ha due cambi di direzione sottolineati da incernierature in grossi conci spianati e squadri. La parte superiore (con cerniere) è rialzamento storico (cfr. PP3).

La buca puntaia, quadrata, è sul PP4, assieme alla cerniera col PP5.

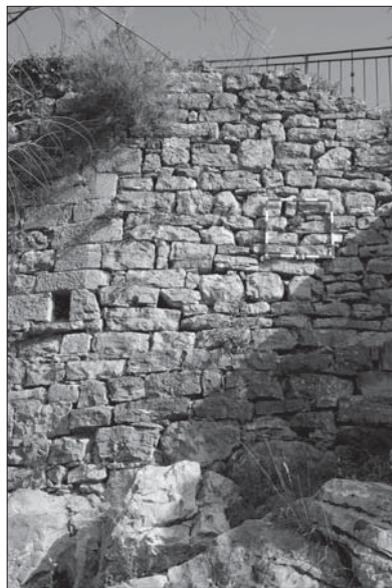
Prospetto Particolare 5

La parte maggiore del prospetto è frutto di un restauro recente.

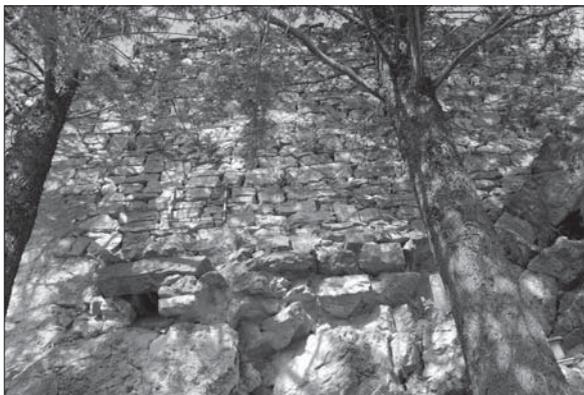
Prospetto Particolare 6

Il prospetto poggia direttamente sulla roccia ed è parzialmente crollato. Probabilmente è consecutivo al PP2 e appoggiato al CF1 sotto il livello del piano di campagna.

La feritoia è legata alla muratura circostante e costituita da conci squadrati e spianati di dimensioni maggiori rispetto alla muratura. L'interno è costituito da lastre inclinate (forse potrebbe essere un restauro) di larghezza pari a circa 3 metri. L'architrave è un grosso concio sbozzato a squadra, gli stipiti sono bozzette e zeppe forse riutilizzate come scolo. Sempre a sinistra si segnala la presenza di una caditoia, anch'essa architravata.

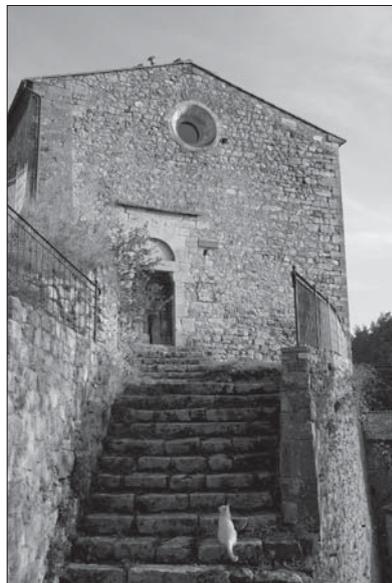
Prospetto Particolare 1

La differenza di altezze è dovuta alla roccia su cui il muro poggia: il prospetto in realtà è una facciata a doppio spiovente simmetrico.

Sul lato sinistro non è visibile l'angolata per addossamento alla roccia. Si segnala la presenza di un portale in travertino con arco a martello su architrave e mensole modanate aggettanti verso l'interno, di incerta collocazione stratigrafica.

Oculum: reinserimento in una muratura medievale (cronologia da approfondire stratigraficamente).

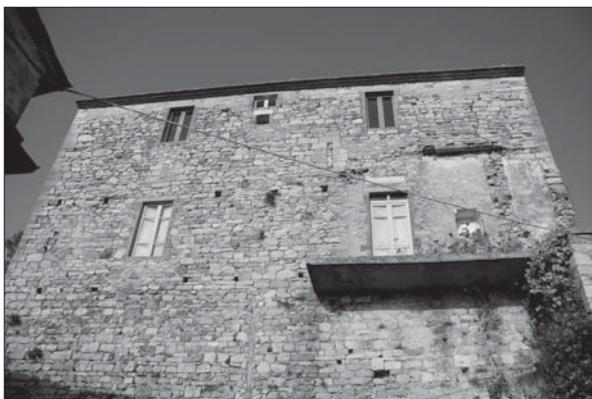
Prospetto Particolare 2

Tetto piano. Due piani fuori terra più una sostruzione (il piano 2 è uguale al piano 1 del PP1). Il piano interrato è inclinato tipo scarpa. Due serie di buche puntaie architravate (oltre ad altre in ordine sparso ai piani 1 e 2) rispettivamente sotto le feritoie del piano 3 e sotto le finestre del piano 2.

Feritoie in travertino: sei corsi compresi davanzale e architrave (conservato in quelle più a destra).

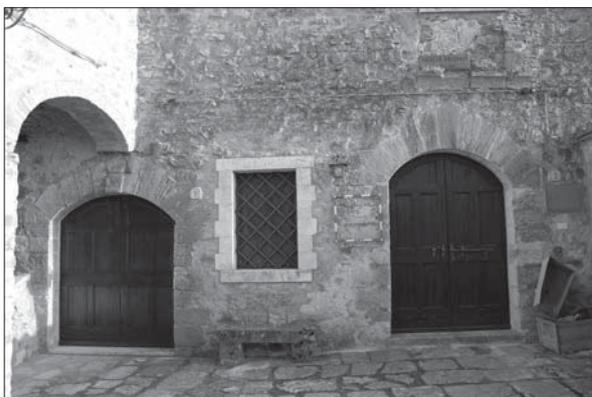
Prospetto Particolare 1

L'arco del portalino riutilizza elementi precedenti. L'estradosso non è descritto in quanto estremamente irregolare (riutilizza un'imposta a destra della ghiera).

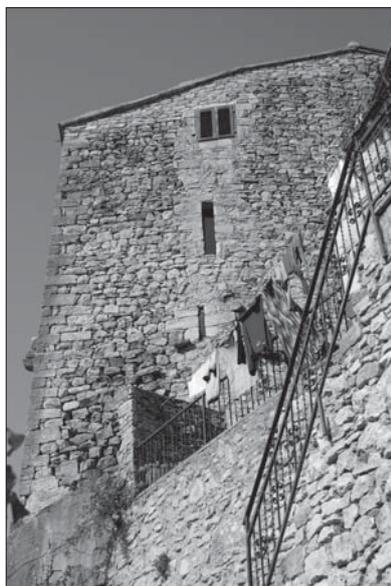
Prospetto Particolare 3

Conserva solo gli stipiti (quattro/cinque corsi) in blocchi squadrati di travertino.

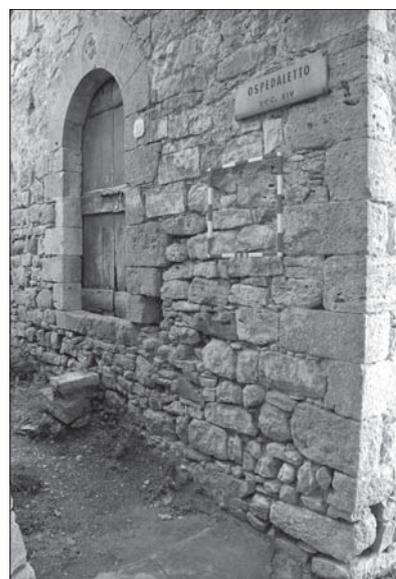
Prospetto Particolare 1

Decorazione scultorea: chiave di volta con *Agnus Dei* e croce astile, un concio d'angolo con due croci patenti (e una erosa in basso a sinistra), due epigrafi murate a destra del portale. Presenza di risega.

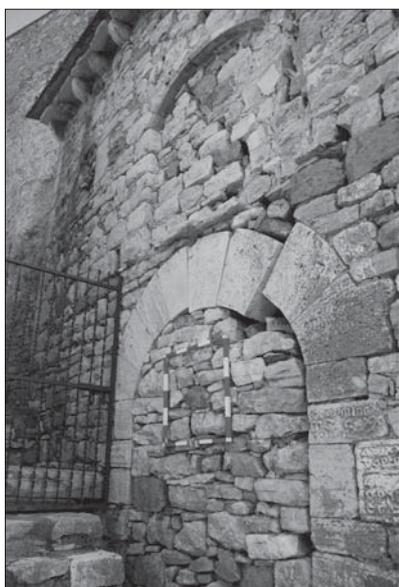
Prospetto Particolare 2

le monolitiche in calcare che sorreggono nove lastre della copertura originaria (fase 1) dell'edificio. Tra il piano 1 e 2 si notano i resti di una cornice marcapiano, presente solo in corrispondenza dell'apertura del portale del secondo piano. L'arco del portale, a sesto ribassato, è ricostruzione di fase 2. Intorno al portale si notano quattro buche pontai (due alla base, due accanto all'arco) attribuibili alla fase e quindi al restauro del portale.

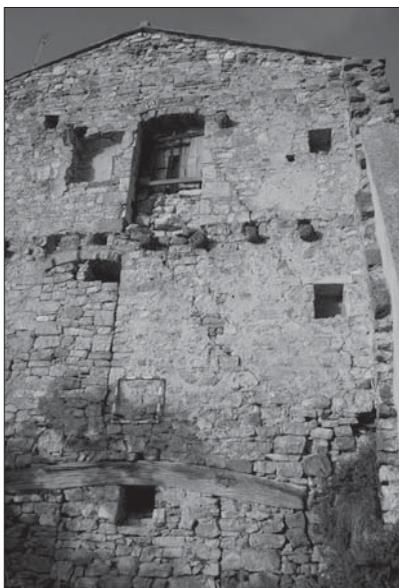
Prospetto Particolare 3

La risega marcapiano è di fase 2, le mensole (due) e le buche portaie (due) sono di fase 1. In alto, a sinistra della nicchia di centro-sinistra, si trova una grossa buca quadrata architravata; in basso, a sinistra della nicchia destra, si trova una piccola buca portaia. L'arco a sesto ribassato della porta è in laterizi e di fase 2. In fase 3 la porta di fase 1 e 2 è tamponata, per esser poi trasformata in finestra in fase 4. La nicchia di fase 3 è intonacata in fase 4.

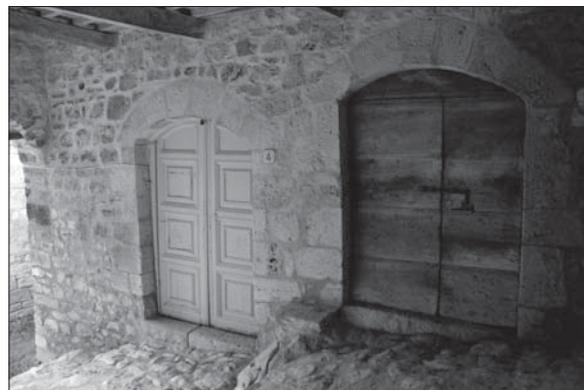
Prospetto Particolare 1

Portale CSX: arco simmetrico (3+3 cunei) con giunto in chiave. Portale CDX: arco simile, ma cadente verso destra; stipite destro costruito con pezzi verticali. Entrambi con concio unico di imposta e avvio d'arco.
