# Santa Fiora

## Santa Fiora

### Sito 10103

Marianna De Falco,  
Michele Nucciotti

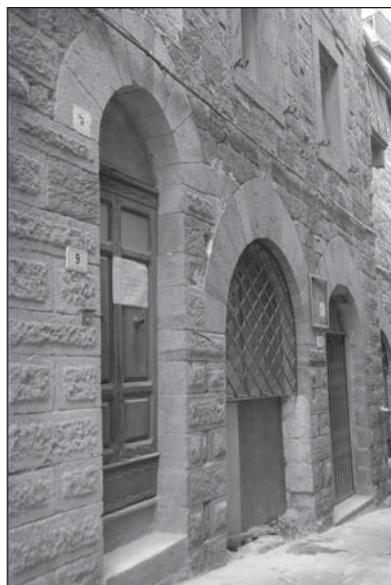
### Prospetto Particolare 1

**Orientamento:** Sud-Ovest

corsi orizzontali e paralleli

pietre sbozzate a squadro

Conci con finitura a bugnato rustico impiegati sia in angolata sia per gli stipiti di tutte le aperture.

La parte sinistra della ghiera del portalino potrebbe essere frutto di un rimontaggio

delle finestre, obliterate già in fase 2 (post-medievale) si conservano gli stipiti esterni e gli architravi

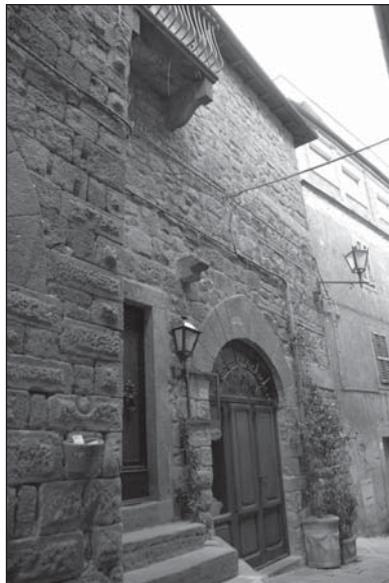
*Prospetto Particolare 1*

**Orientamento:** Sud-Ovest

Il portale potrebbe essere stato ricostruito: il piedritto sinistro ha una finitura a bugnato rustico, mentre il destro è spianato

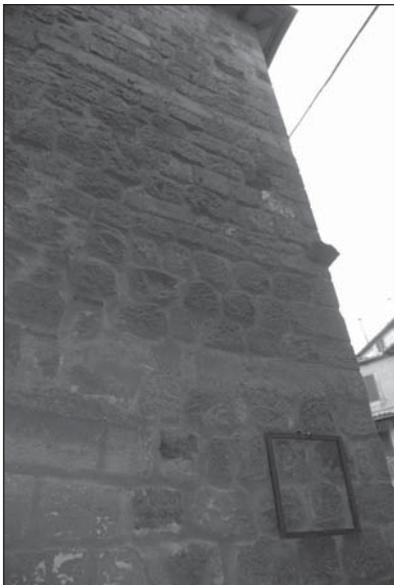
*Prospetto Particolare 1*

**Orientamento:** Sud-Est

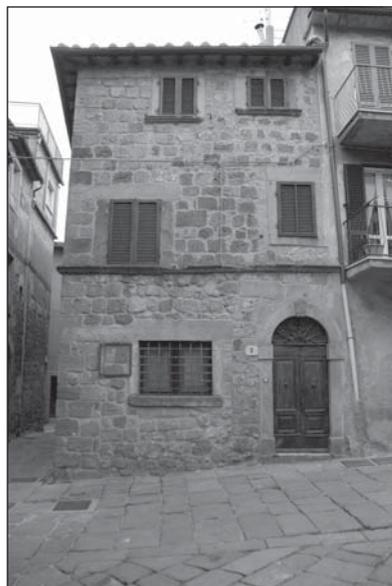
*Prospetto Particolare 2*

**Orientamento:** Nord-Est

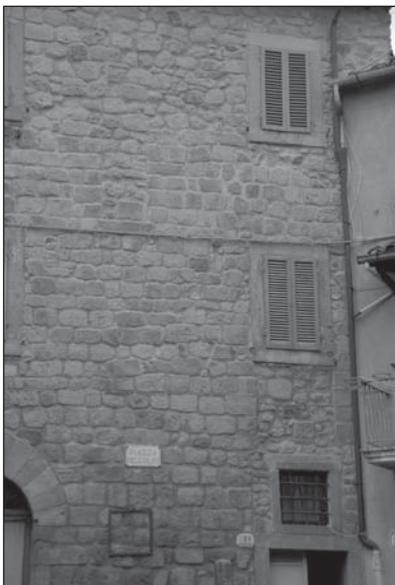
### *Prospetto Particolare 1*

**Orientamento:** Sud

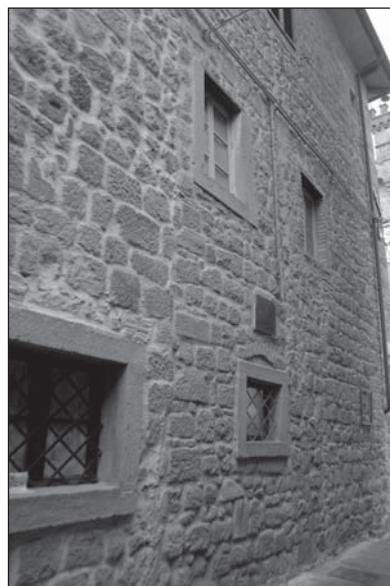
Prospetto Particolare 1

**Orientamento:** Nord-Est

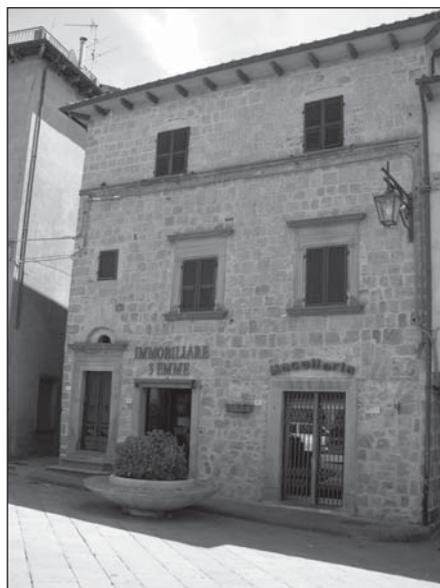
### *Prospetto Particolare 2*

**Orientamento:** Nord-Ovest

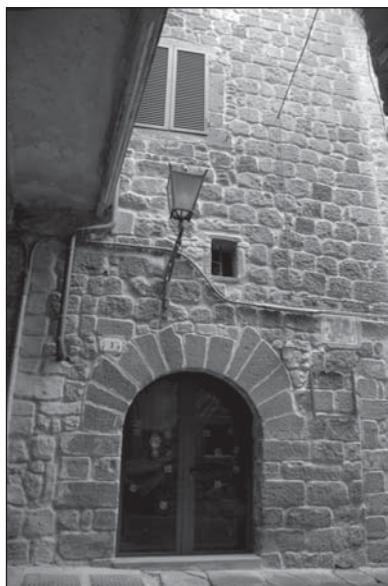
**Prospetto Particolare 3**

**Orientamento:** Sud-Ovest

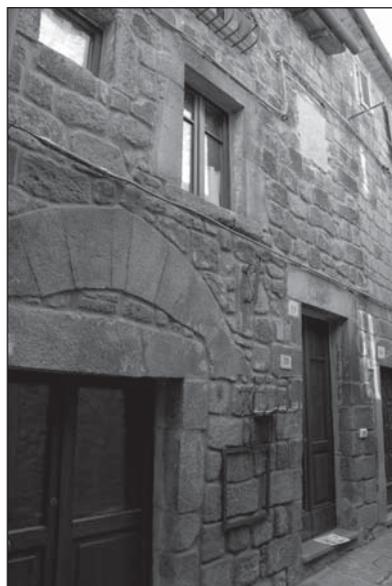
### *Prospetto Particolare 1*

A giudicare dalla tessitura muraria analoga, la fase 1 di questo CF e la fase 1 del CF4 potrebbero essere contemporanee. Le murature non hanno continuità fisica.

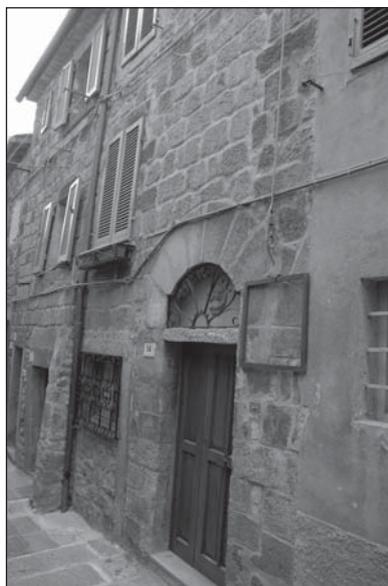
## Prospetto Particolare 1

Nell'apertura al civico 18 è stato utilizzato un architrave di recupero datato 1463.

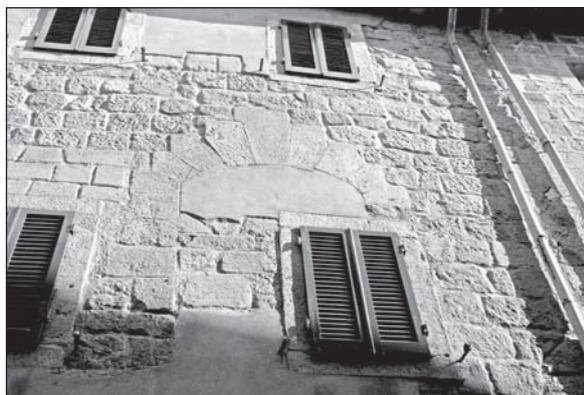
## Prospetto Particolare 1

**Orientamento:** Sud-Ovest

I conci a bugnato rustico sono presenti negli stipiti delle aperture al piano 1 e nell'angolata destra.

L'intradosso del portalino è stato tagliato per inserire una finestra; gli stipiti del portale a destra conservano alcuni conci a bugnato rustico; le finiture di tutti i piedritti non sono omogenee e farebbero supporre diversi interventi, che non è possibile collocare in sequenza stratigrafica.

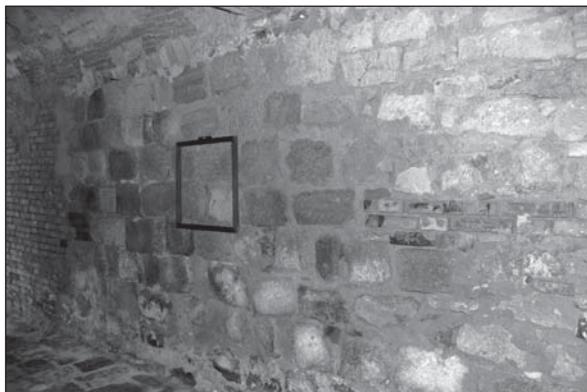
*Prospetto Particolare 2*

**Orientamento:** Sud-Est  
**Altezza (dx):** 2.5  
**Altezza (c):** 2.2  
**Altezza (sx):** 9.8  
**Piani:** 1

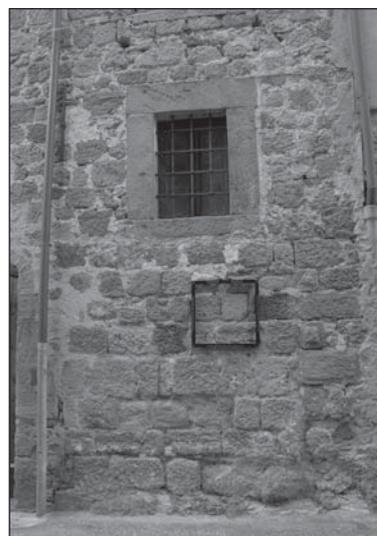
### **Prospetto Particolare 1**

potrebbe essere stato interposto tra due portali di un edificio i cui limiti potevano proseguire a Nord dell'attuale particella catastale.

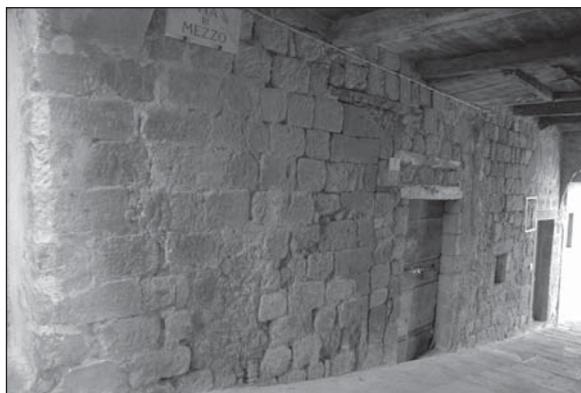
## Prospetto Particolare 1

**Orientamento:** Sud

Del portale a destra si conservano lo stipite sinistro e due cunei a destra (immersi in murature post-medievali) di quello in posizione medio-destra la parte alta del piedritto destro e tre cunei sovrastanti per quanto riguarda la fase 1; fase 2: parte destra della ghiera.

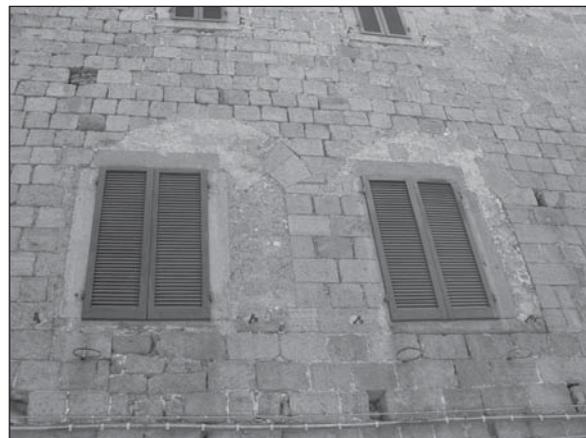
### *Prospetto Particolare 1*

**Orientamento:** Nord-Ovest

La parte alta del piano 3 è post-medievale.  
La muratura sotto la cornice marcapiano sembra aver subito un degrado maggiore rispetto alle altre ed ha giunti e letti parzialmente restaurati ma ha le stesse caratteristiche del resto del prospetto e pertanto viene attribuita alla fase 1.

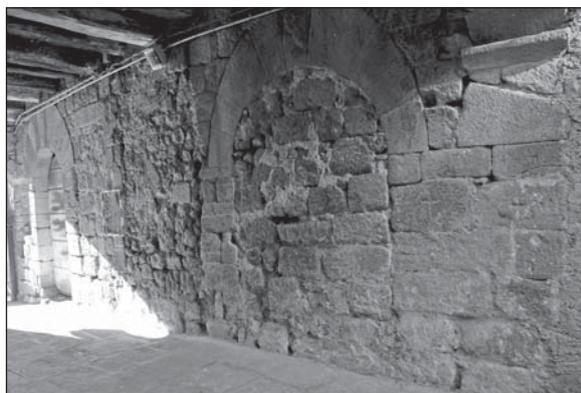
*Prospetto Particolare 2*

**Orientamento:** Sud-Est  
**Altezza (dx):** 3.15  
**Altezza (c):** 3.3  
**Altezza (sx):** 3.6  
**Piani:** 1  
**Piani medievali:** 1  
**Fasi:** 5  
**Fasi medievali:** 1  
**% stratigrafia:** 95.0  
**% stratigrafia medievale:** 50.0  
**Complessità stratigrafica:** 1  
**Restauro giunti e letti:** No  
**Affidabilità:** 3  
**Aree intonacate:** Sì

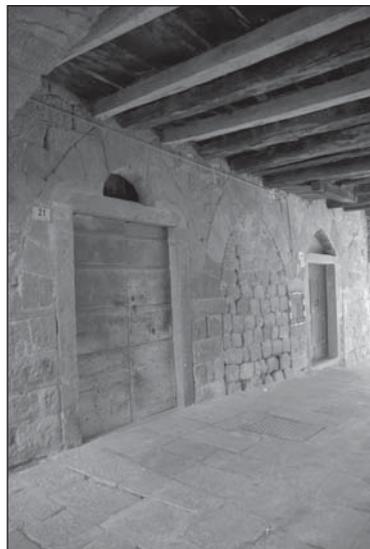
*Prospetto Particolare 1*

I fornici del PP1 sono disposti quasi simmetricamente rispetto a quelli del CF1 PP2 (di fronte): via dei Forni conserva l'aspetto di una strada a vocazione artigianale

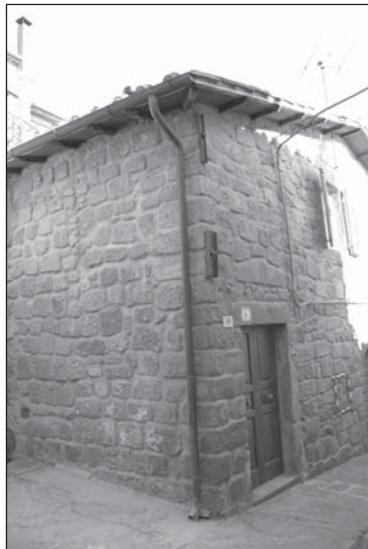
*Prospetto Particolare 1*

Si ritiene opportuno registrare le caratteristiche dell'edificio perché impiega elementi architettonici di recupero e un'angolata e lo stipite di un'apertura ancora in posto.

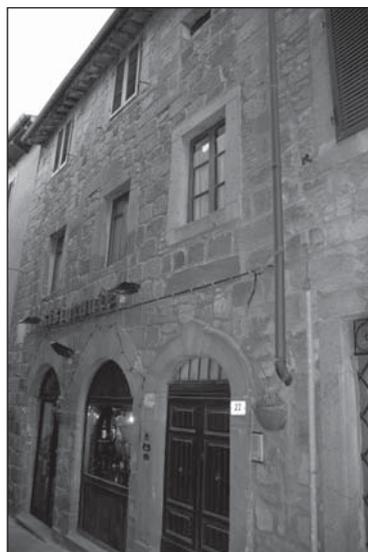
### Prospetto Particolare 1

Orientamento: Est

I conci a bugnato rustico sono presenti nello stipite sinistro dell'apertura centrale al piano 1 e nell'angolata destra

La finestra conserva lo stipite sinistro (con alcuni conci a bugnato rustico) e il davanzale; l'architrave è rimontato.

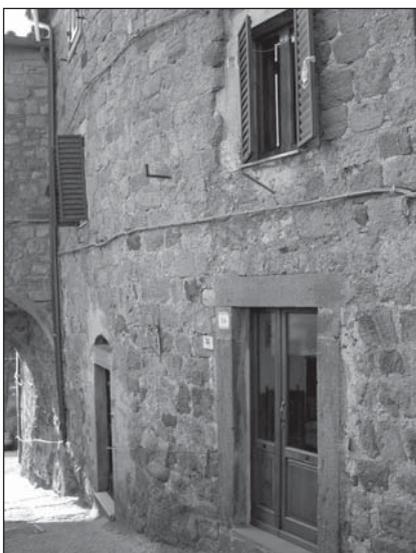
*Prospetto Particolare 1*

Il paramento medievale conserva un basamento (resti di una fase precedente) con posa in opera non orizzontale ed elementi grossolanamente poligonali. Si tratta dell'unico corpo di fabbrica che conservi tracce di una cinta anteriore a quella di XII secolo.

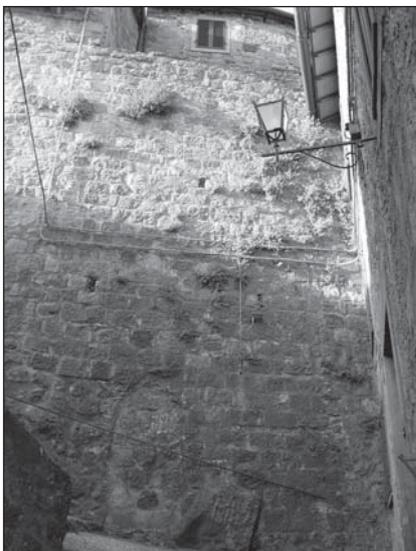
*Prospetto Particolare 1*

Il tratto schedato è quello compreso tra via Carolina e via delle Scalette e conserva un notevole elevato (10 metri sul PP1) e i resti dello stipite dell'antica 'Porta alle Scalette'.

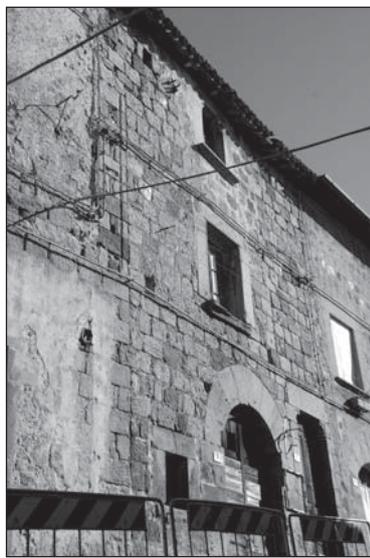
### **Prospetto Particolare 1**

La facciata presenta murature in conci di trachite sbazzati a squadro, con un accesso al piano 1 e una finestra al piano 2; gli interventi successivi (una finestra per ciascuno dei due piani superiori e un portellino architravato al piano 1, post-medievali) potrebbero aver obliterato altre aperture della prima fase.

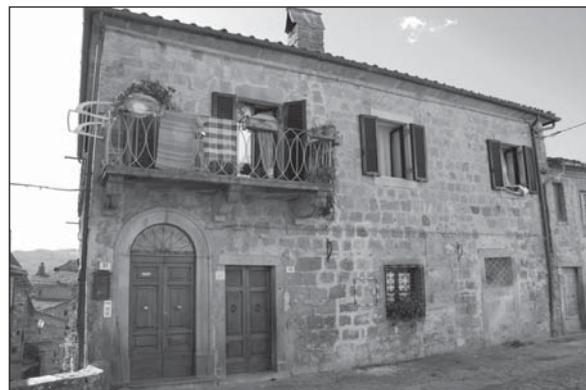
### *Prospetto Particolare 1*

Del fabbricato sono visibili tre prospetti, due dei quali mostrano paramenti e aperture medievali, poco conservati a causa dell'apertura di accessi e finestre e di altri interventi recenti.

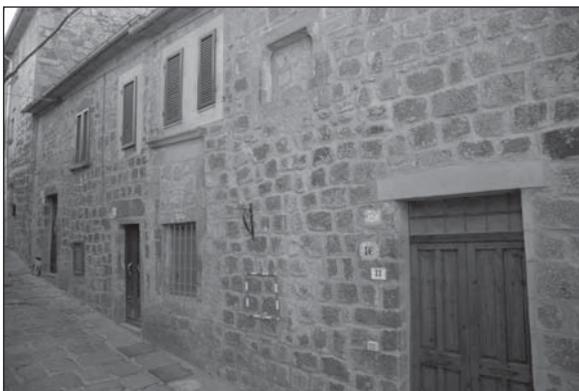
***Prospetto Particolare 1***

I piani superiori sono frutto di una ricostruzione successiva alla fase 1, caratterizzata da architravi carenati (a timpano con profili superiori arrotondati); sul PP1 queste finestre sono legate a conci e bozze di dimensioni non omogenee e con orizzontamenti irregolari, mentre sul PP2 finestre della stessa tipologia sono legate ad una muratura più regolare per pezzatura e posa in opera.

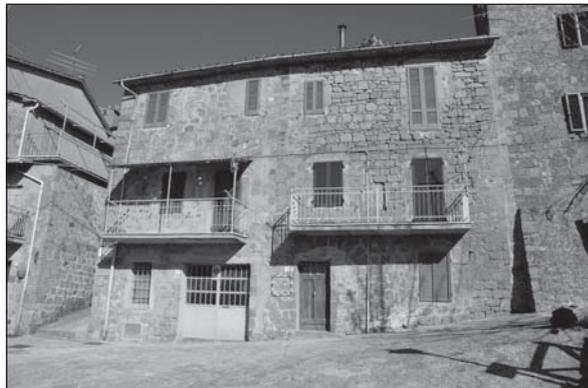
*Prospetto Particolare 2*

Fase 1: piano 1

Fase 2: piano 2, probabilmente corrisponde alla fase 1 del PP1.

Tutta la parte sinistra del prospetto è restaurata o con consistenti residui di intonaco e illeggibile

Del portale a sinistra resta solo lo stipite sinistro; quello al centro è parzialmente tamponato per creare un'apertura più piccola, ha giunti e letti dello stipite sinistro restaurati e residui di intonaco nella ghiera.

La finestra a destra ha architrave carenato, elementi verticali negli stipiti e imposte molto sottili (vedi PP1 piano 2).

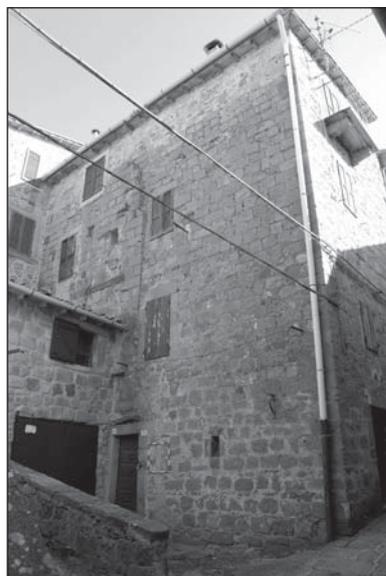
## Prospetto Particolare 1

Dall'osservazione del prospetto Nord-Ovest (PP1), l'unico a conservare tracce di una fase costruttiva medievale, è evidente che in origine l'edificio fosse meno esteso verso sud-Ovest: restano infatti un paramento privo di aperture e la sua angolata destra, cui si appoggia l'ampliamento post-medievale del fabbricato.

IL prospetto Nord-Ovest (PP1) presenta un paramento con corsi obliqui, presumibilmente a causa di un dissesto statico di cui non rimane traccia sul PP2.

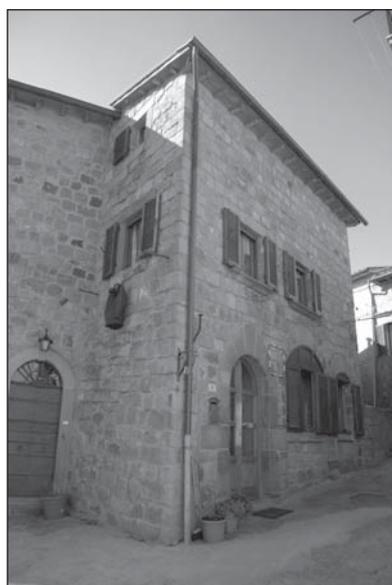
**Prospetto Particolare 1**

Corpo di fabbrica a pianta poligonale irregolare. I tre prospetti visibili sono consolidati con cemento in giunti e letti. Il prospetto Nord-Est (PP 1) presenta tre accessi (un portale centrale e due portalini). Il portalino di sinistra appare frutto di una ricostruzione, probabilmente appartenente ad una fase medievale tarda. Gli altri due prospetti presentano un paramento analogo al PP1 ma non presentano aperture.

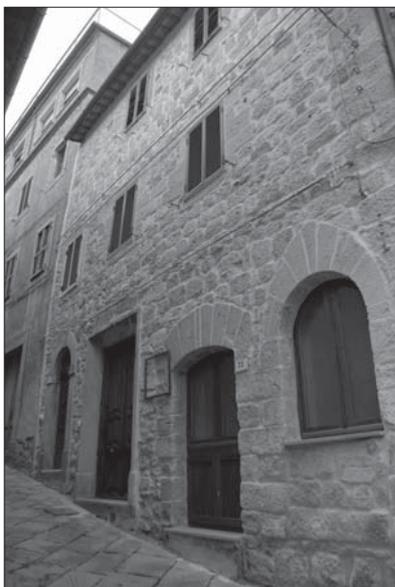
*Prospetto Particolare 1*

Gli accessi sono stati molto rimaneggiati, presumibilmente al momento dell'aggancio del passaggio su volta su via del Fondaccio; su questo lato (PP2) il paramento alla base sembra coerente con l'angolata-piedritto del PP1, benché privo di rapporti con essa a causa di interventi successivi.

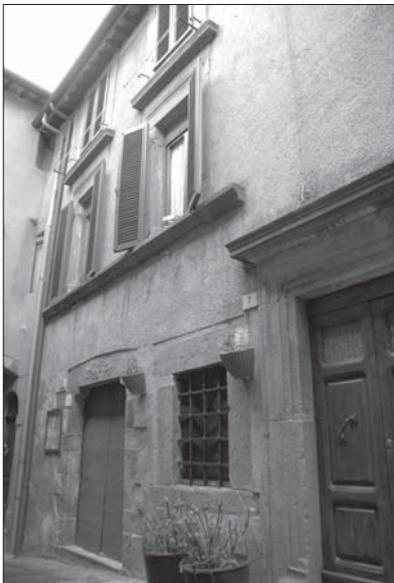
Il rivestimento ha risparmiato il portale sinistro, in peperino con mensole modanate a gola e architrave decorato a bassorilievo con scena di caccia.

Un altro portale si trova nella parte destra del PP1, analogo per il soggetto raffigurato e la tecnica.

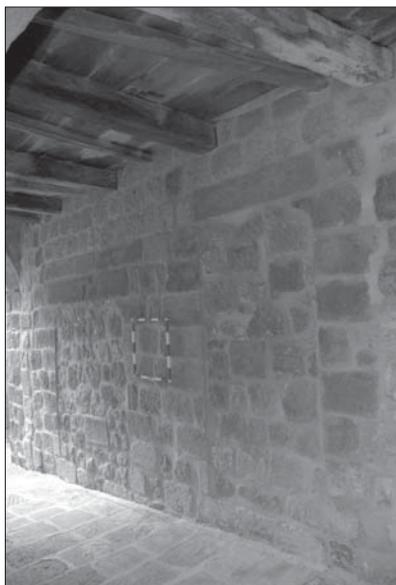
Prospetto Particolare 1

Le fasi successive alla prima (portali, paramento murario e angolata sinistra) riguardano la costruzione del CF su volta (il taglio per gli arconi di sostegno) e il tamponamento dei portali.

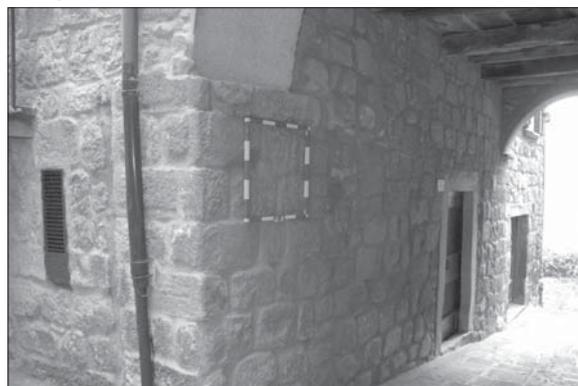
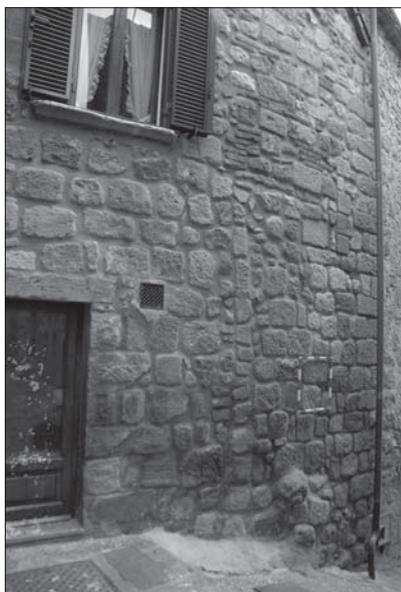
### **Prospetto Particolare 1**

Materiali più antichi sembrano riutilizzati nel portale (conci a bugnato rustico) e nella muratura di fase 2 (rari conci spianati).

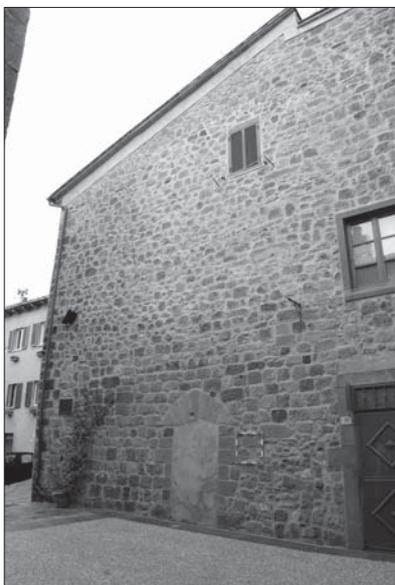
Prospetto Particolare 1

Sui prospetti non intonacati i giunti e i letti sono molto restaurati ma si individuano due fasi medievali: della prima sono ancora visibili solo piccole porzioni di paramento murario, della seconda restano un portale ed una finestra sul PP1 (sud-est, prospiciente la Pieve).

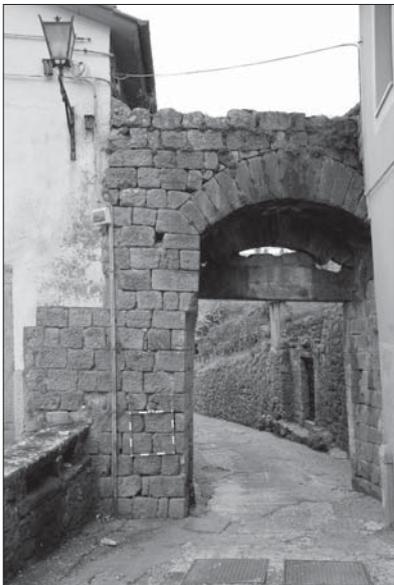
### Prospetto Particolare 1

Sul PP1 (est) la parte alta dello stipite sinistro è realizzata in conci di altezza inferiore e con finitura più accurata rispetto al resto del prospetto; la misura potrebbe essere funzionale alla messa in opera dell'imposta degli archi.
