Sjúklingatilfelli frá Tannlæknadeild Háskóla Íslands

Tannfylling

ÁRMANN HANNESSON, VILHELM GRÉTAR ÓLAFSSON

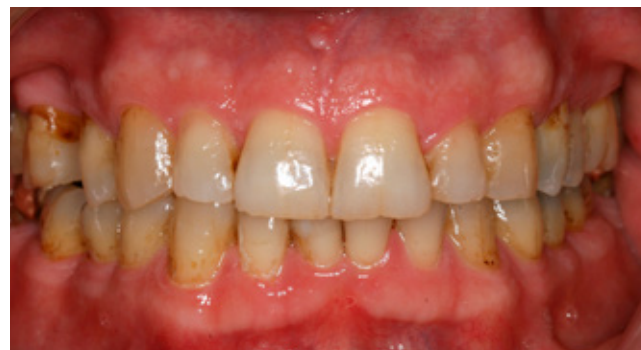
Mynd 1. Frammynd í upphafi meðferðar.

Ekkert óeðlilegt kom í ljós við skoðun utan munns. Við skoðun í munni kom í ljós mikið slit á tönnum með mynstur einkennandi fyrir glerungseyðingu. Eyðingarmynstrið var

einkennandi fyrir glerungseyðingu af völdum bakflæðis (*intrinsic erosion*). Samkvæmt greiningarskilmerkjum BEWE (*Basic Erosive Wear Examination*) indexsins var annarrar gráðu slit á öllum tönnum nema tönna #45, sem var með fyrstu gráðu slit. Tólf ára jaxla í neðri gómi var ekki unnt að taka með í greiningu vegna þess að þeir höfðu gullkrónur.

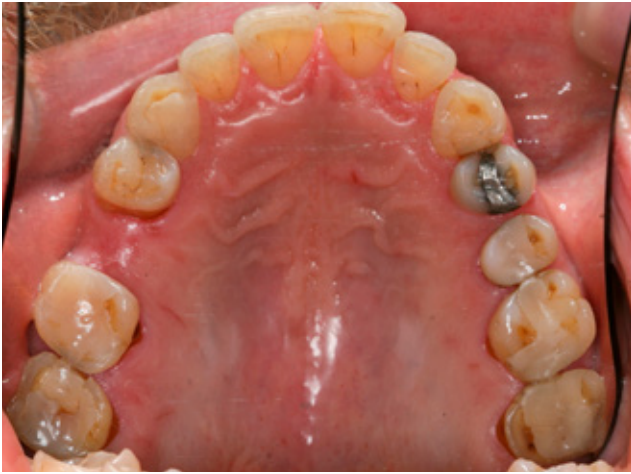
Mynd 2. Efri gómur við upphaf meðferðar.

Klínísk einkenni slits voru glerungsbollar, eldri fyllingar

stóðu upp úr bitflötum og á röntgenmyndum var greinanlegt tap á tannvef (myndir 2 og 3).

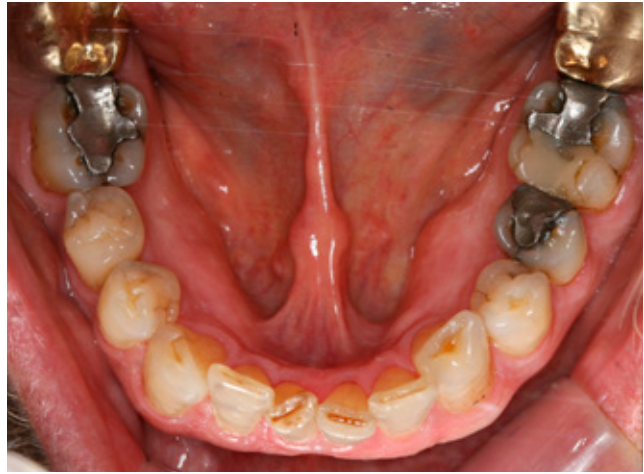
Mynd 3. Neðri gómur við upphaf meðferðar. Klínísk einkenni slits sjáanleg. Glerungsbollar ná inn að tannbeini og eldri fyllingar standa upp úr bitflötum tanna.

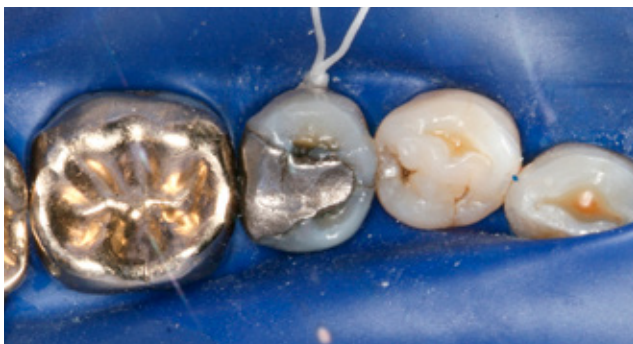
Mynd 6. Sprungumyndun í glerungi og stór silfurfilling voru ábendingar fyrir gulláleggi á tönn #35.

Ábendingar fyrir gulláleggjum voru stærð fyllinga sem fyrir voru í tönnum og til að styrkja þær tennur þar sem sprungumyndun var hafin í glerungi (mynd 6). Að auki koma gulláleggjin til með að sporna gegn frekara sliti. Sjúklingur hafði góða reynslu af gullfyllingum en tólf ára jaxlar hans í neðri gömi voru með gullkrónum og hafði hann ekki áhyggjur af útliti.

Ákveðið var að gera gullálegg (onlay) á tennur #17, #16, #27, #26, #25, #36, #35 og #46.

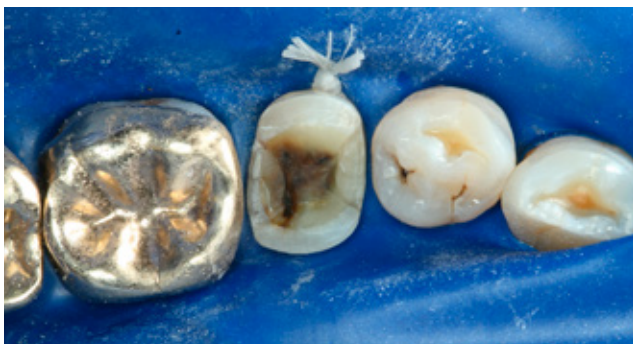
Mynd 7. Tannskurður fyrir gullálegg á tönn #35. Þess var gætt að tannskurður væri skorinn til í sömu innskotsstefnu og að greinilegur skáskurður væri á tannskurðarbrún.

Að loknum tannskurði fyrir gulláleggjin var tekið mát í einstaklingsmátskeið með tveggja þræða máttökutækni í sílikon mátefni (PVS) (mynd 7). Notast var við þunnfljótandi mátefni (Flexitime light body, Kulzer) og stífara mátefni (Flexitime heavy body, Kulzer). Í kjölfarið var útbúin bráðabirgðalausn í bráðabirgðakrónuefni (Protemp Plus, 3M ESPE) í lit A3 og hún límd með bráðabirgðasementi (RelyX Temp NE, 3M ESPE).

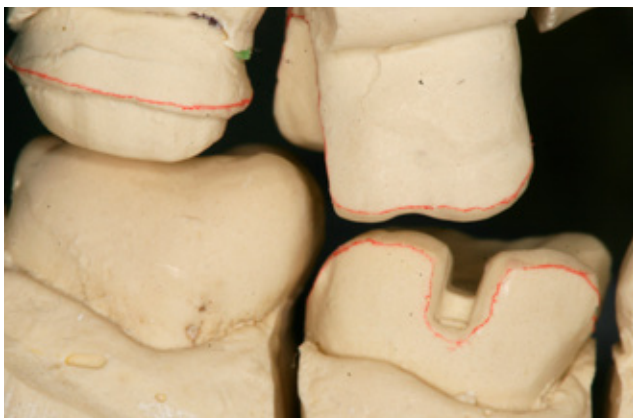
Mynd 8. Stautar skornir til og brúnir tannskurðar merktar með blýanti áður en gullálegg fyrir tennur #17, #16 og #46 voru vöxuð upp í bithermi.

Steypt var í mátin með (ResinRock, WhipMix) gipsi, stautar skornir til og brúnir tannskurðar merktar greinilega með blýanti áður en herðir fyrir stauta (Die Hardener, Kerr) var borinn á (mynd 8).

Gullálegg voru vöxuð upp með mólél í bithermi (Dentatus®) þar sem steyp var inn í þéttasta bit. Uppvaxanir voru síðan steypar inn og kastaðar og notast var við gull af tegund IV. Gullálegg á tennur #27, #26, #25 og #36 voru vöxuð upp af greinarhöfundi en tannsmíðavinnan við gullálegginn á tennur #17, #16, #35 og #46 var unnin af Udo á Tannsmíðaverkstæðinu ehf.
