地盤工学を例とした地方公共団体技術職員の
技術力向上に関する研究

平成 24 年 3 月

大島 明

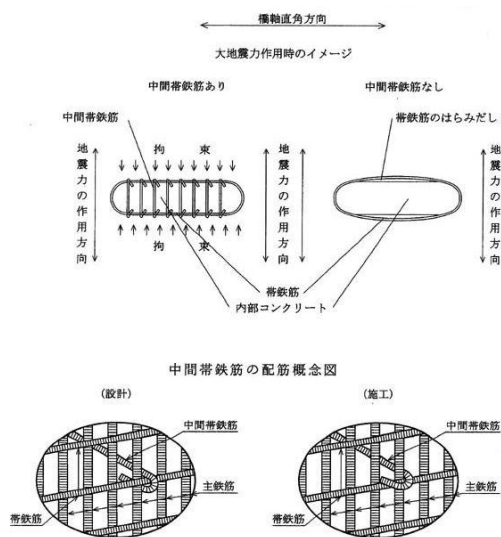
図 2-8 中間帯鉄筋の配置²⁾

た²⁾。橋脚の中間帯鉄筋は、両端部をフック状に曲げ加工した鉄筋を、帯鉄筋が配置されるすべての断面において、橋軸方向及び橋軸直角方向に格子状になるようその両端部を外側の帯鉄筋にかけて配置することになっている。

ところが、施工では両端が中間帯鉄筋にかけることなく主鉄筋などにかけている例がある。このため、橋脚が大きな地震力を受けた際、帯鉄筋のはらみだしに対する中間帯鉄筋の抑制効果が期待できないことになる。

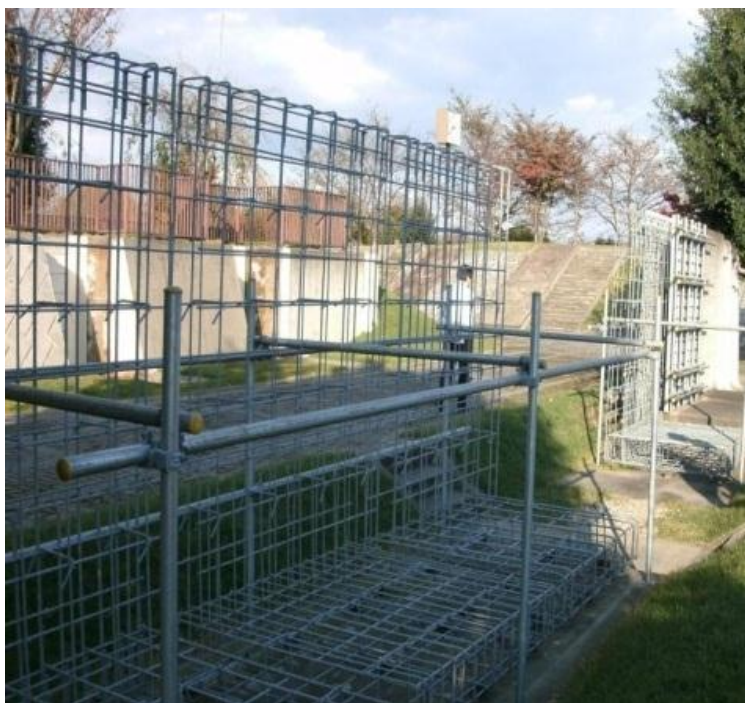
写真 4-3 擁壁配筋模型（実物大）

に指摘の多い事項について実物大の構造物モデル（写真 4-3，写真 4-4，写真 4-5，写真 4-6）が敷地内に展示されている。筆者は，同研修所職員の案内で平成 22 年 11 月 5 日（金）約 2 時間研修した。初めに研修室でビデオにより同研修所の概要の説明を受け，次に，屋外の展示場に移動して構造物モデルを見学した。不適切施工例と正しい設計に基づく施工例の対比を具体的に確認することができた。ボックスカルバートや擁壁の配筋の誤りが手に取るようにわかり，有意義な研修であった。また，同研修所から指摘事項の多い例について，簡単な説明付きの冊子を参加者全員が頂いた。近いので毎年「検査員研修」として実施しているが，非常に有益なのでさらに続けていきたい。また，外の研修の中へ，この研修を取り入れて多くの人に学んでもらいたい。

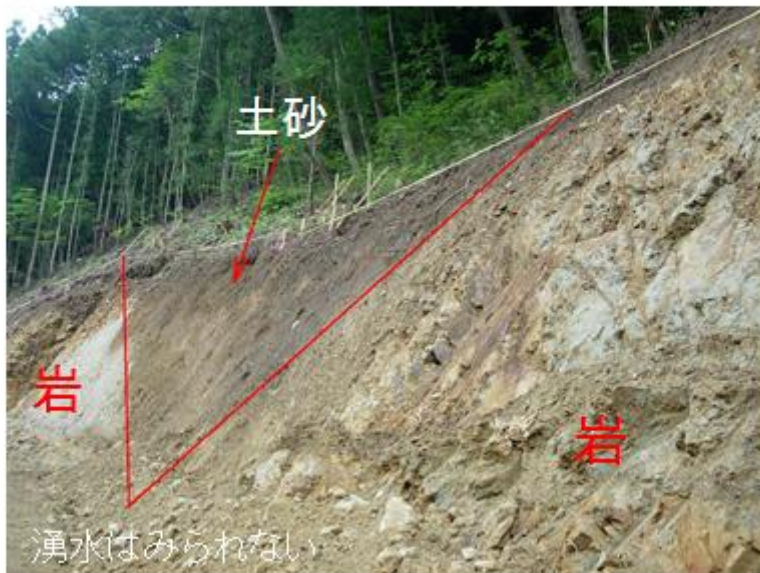
写真 5-1 ブロック積み擁壁の背面

ブロック積み擁壁の背面

- ① 鎌田沢通常砂防工事（付替道路工事）
- ② 溪流に沿う町道を、砂防ダム設置によりダム脇へ付け替える工事である。行き止まり道路であり、ほとんど交通量はない。
- ③ 事前のボーリング調査によりブロック積み背面から岩（流紋岩）が出るのが予想された。そこで、「道路土工—擁壁工指針」に準拠した群馬県標準図集より 1 : 0.6 の勾配のブロック積みとして裏込材なし、裏込コンクリートなしとした。斜面は約 35° の勾配である。掘削していくと、全長 56m のうち、N o 7+12 から N o 8 +5 までの区間において写真 5-1 の中央黒い部分延長約 13m で土砂が出た。設計基準に従うと、土砂の場合は、切土部では裏込コンクリートを等厚 20 c m、裏込材を等厚に 35 c m をブロック積み背面に配置することになっている。

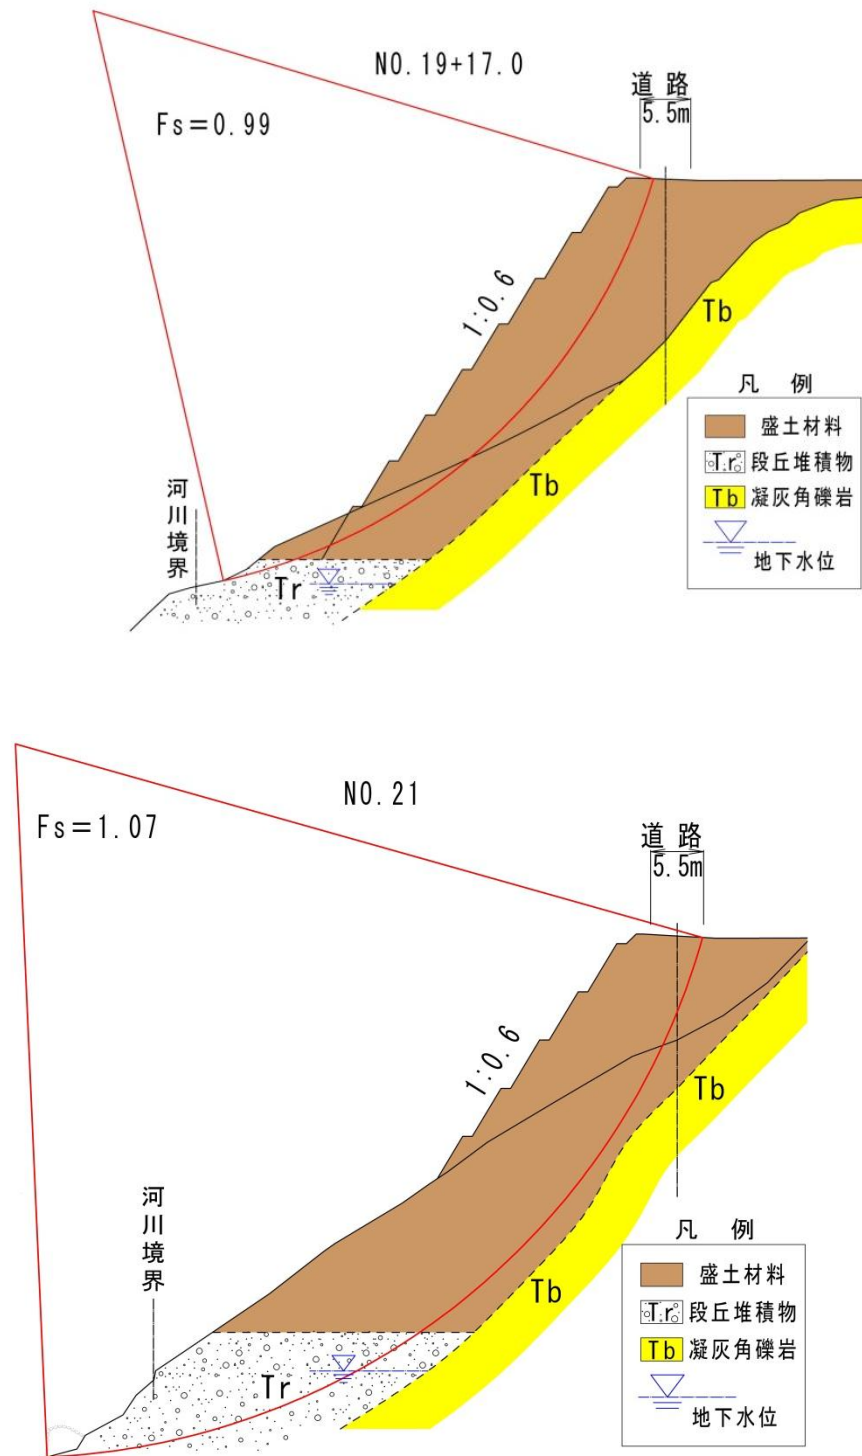
図 6-3 ジオテキスタイル敷設前の安定解析

盛土勾配 1 : 0.6 の安定検討を No. 19+17.0 および No. 21 断面において実施した。崖錐

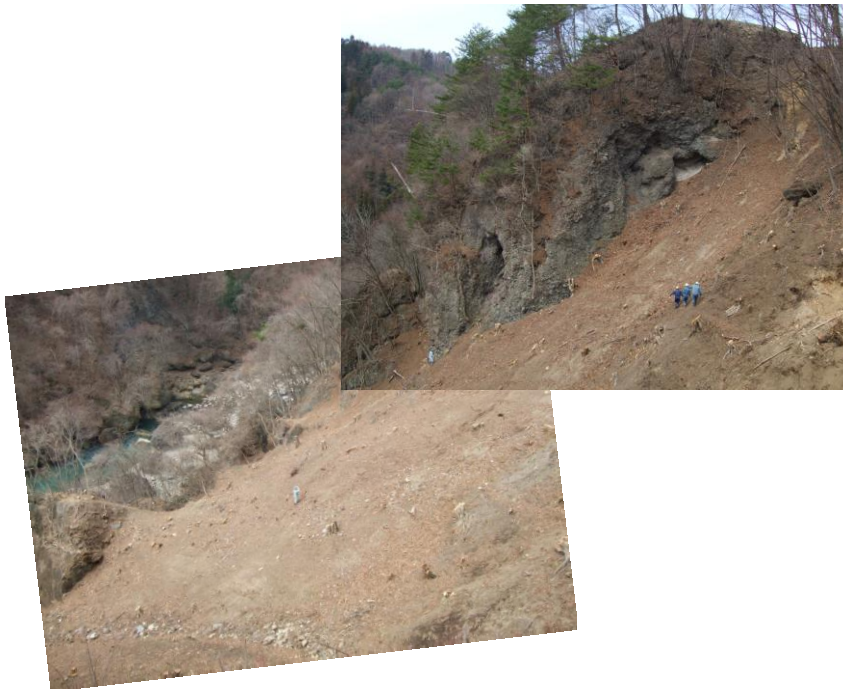
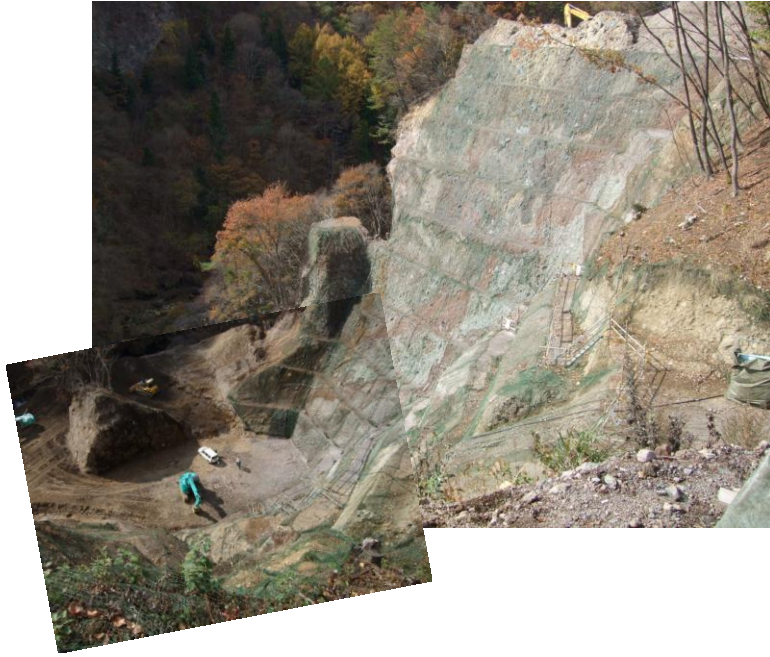
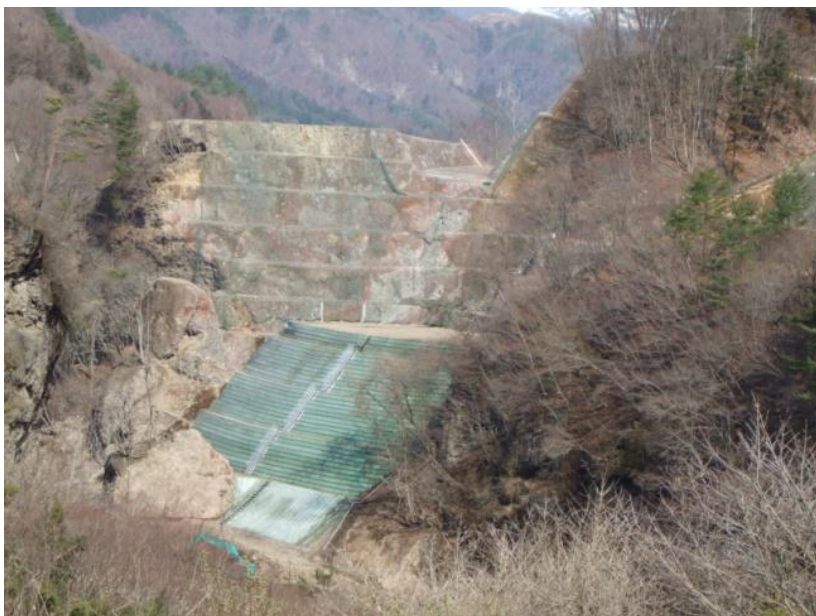
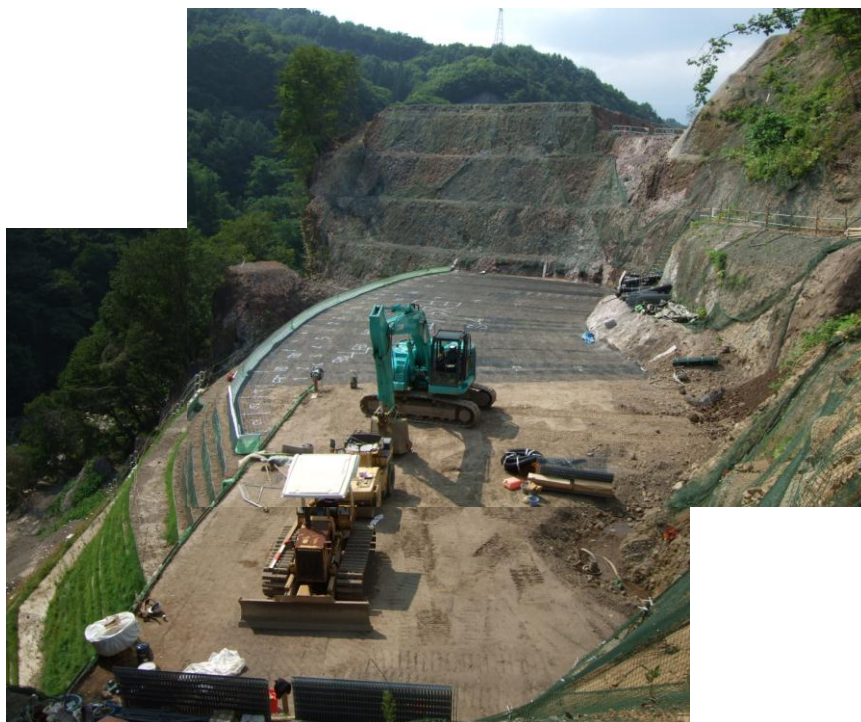
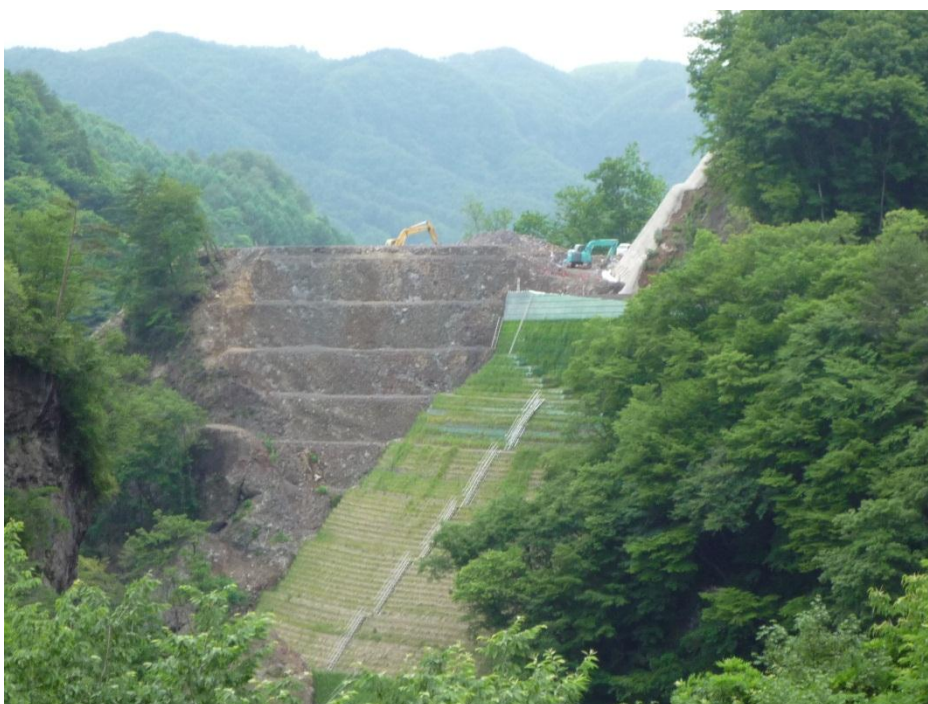
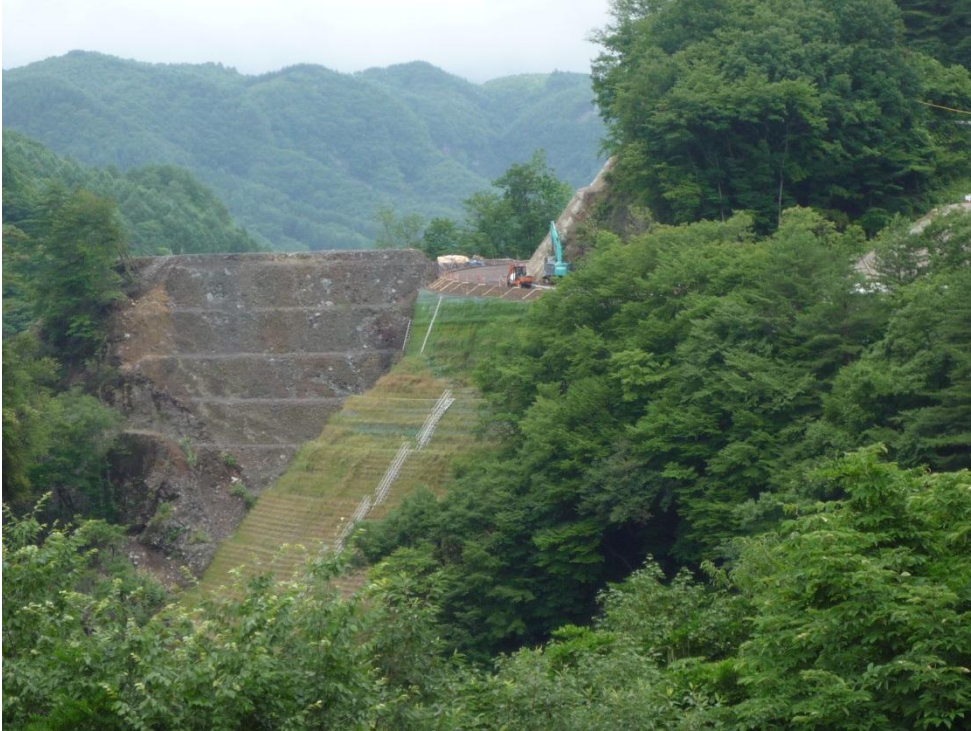
着工前の状況が写真 6-1 であり、工事は、崖錐堆積物 dt の掘削から始まり、次に基岩である凝灰角礫岩 Tb の段切り掘削へと進み完了した状態が写真 6-2 である。その後、写真 6-3、写真 6-4 のように補強盛土の施工へと進み、高さにして 1~2m を残した状態が写真 6-5 である。その後、工事は順調に進捗し(写真 6-6、写真 6-7)、平成 23 年 10 月完成した(写真 6-8)。

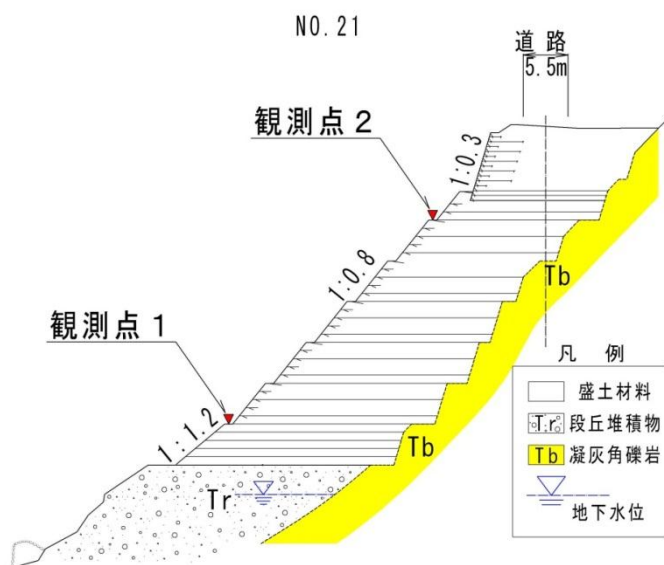
図 6-11 高盛土構造物と観測点位置

この複合構造物の水平方向、鉛直方向の変位量を施工当初から平成 23 年 6 月現在まで定点観測した。測点は図 6-11 に示すように No. 21 で高さは一番下から一段盛り上げた標高 625m (DL=625) の観測点 1, 及び補強盛土最上段の標高 650m (DL=650) の観測点 2 の 2
