# **TÉCNICAS DE LIGAÇÃO PAVIMENTOS/PAREDES EM REABILITAÇÃO DE EDIFÍCIOS ANTIGOS**

Dissertação submetida para satisfação parcial dos requisitos do grau de  
**MESTRE EM ENGENHARIA CIVIL — ESPECIALIZAÇÃO EM CONSTRUÇÕES CIVIS**

JULHO DE 2009

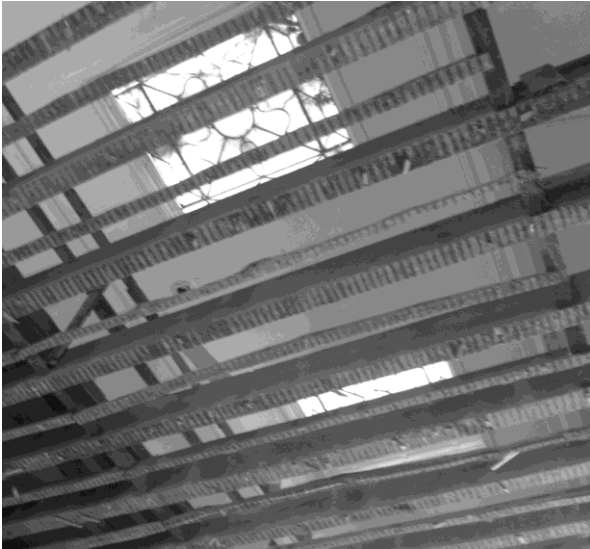
- A estrutura dos pavimentos é usualmente constituída por vigas de madeira apoiadas nas paredes resistentes; A secção e espaçamento das vigas são variáveis, dependendo dos vãos a vencer e da nobreza do edifício; Por vezes utilizam-se arcos e abóbadas de alvenaria na constituição dos pavimentos, como é o caso dos pisos do 1º andar dos edifícios pombalinos (Cóias [6]);

Fig. 2 – Pavimento com estrutura em madeira.  
(Edifício da R. José Falcão nº95 – Porto)

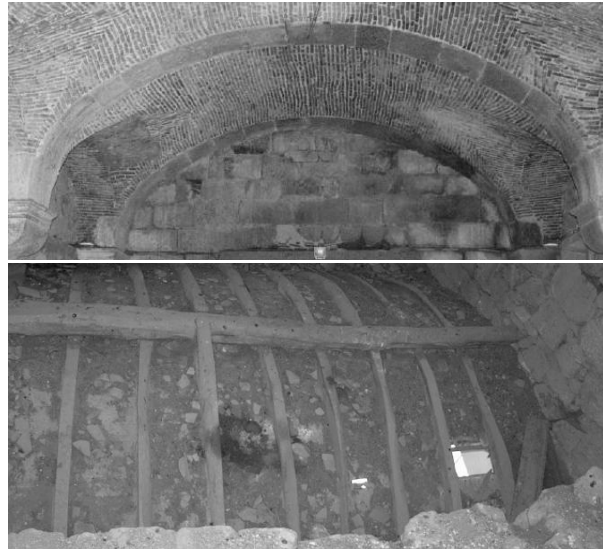
Fig. 3 – Pavimento com estrutura em abóbada (Sousa [19])

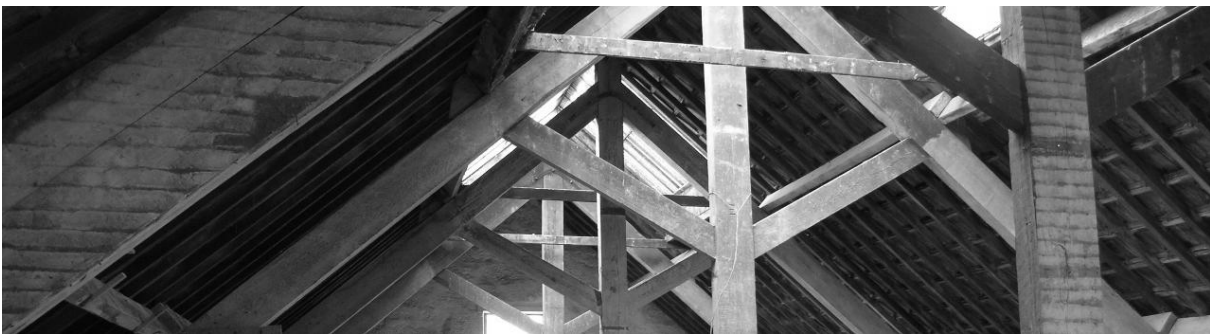
- As coberturas são inclinadas e realizadas com estruturas de madeira; Podem resumir-se a uma simples água ou múltiplas complexas; Podem-se encontrar com menos frequência, casos onde a estrutura das coberturas é diferente, recorrendo a cúpulas e abóbadas;

Fig. 4 – Cobertura tradicional de duas águas. (Edifício da R. José Falcão nº95 – Porto)

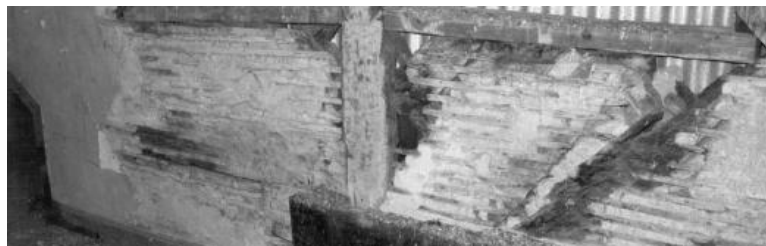
- As paredes divisórias eram formadas por pranchas colocadas verticalmente ou inclinadas, ligadas ao pavimento recebendo o fasquiado, constituído por pequenas régua de secção trapezoidal, ao qual aderiria o reboco.

Fig. 5 – Solução tradicional de compartimentação – Tabique (Sousa [19])

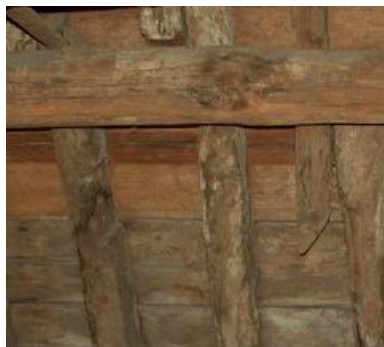
É assim possível encontrar quatro secções nas vigas em edifícios antigos, ou seja, vigas de secção circular, aparadas nas faces superior e inferior, com arestas chanfradas e de secção rectangular.

Fig. 6 – Vigas de secção circular (Edifício da R. do Infante D. Henrique nº87-91 - Porto)

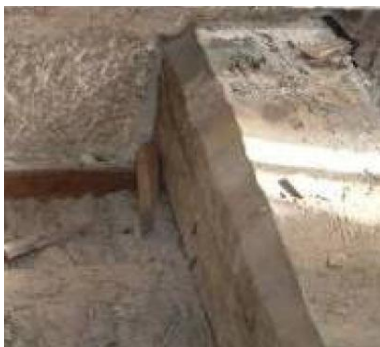
Fig. 7 – Vigas com arestas chanfradas (Dias [18])

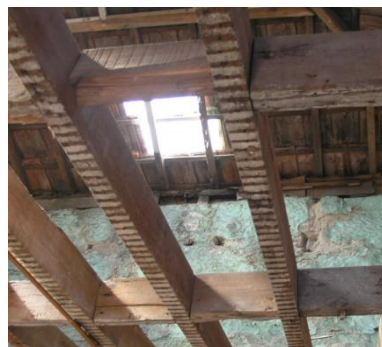
Fig. 8 – Vigas de secção rectangular (Edifício da R. José Falcão nº95 – Porto)

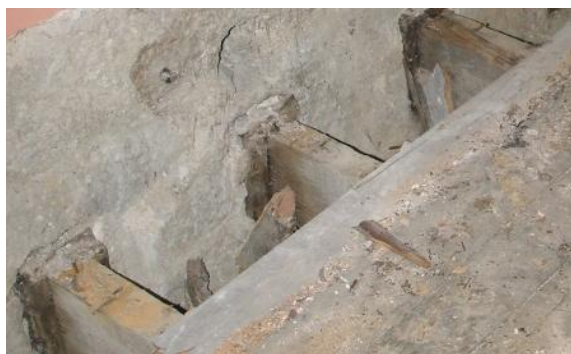
A entrega das vigas nas paredes era geralmente realizada de duas formas: encastramento nas paredes ou apoio em outros elementos que poderiam ser salientes.

Fig. 9 – Entrega das vigas. (Edifício da R. José Falcão nº95 – Porto)

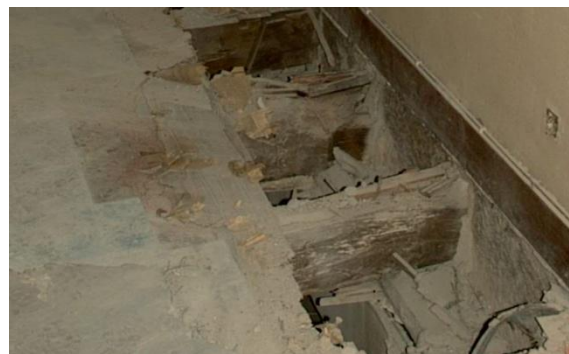
Fig. 10 – Entrega das vigas. (Edifício da R. do Infante D. Henrique nº87-91 - Porto)

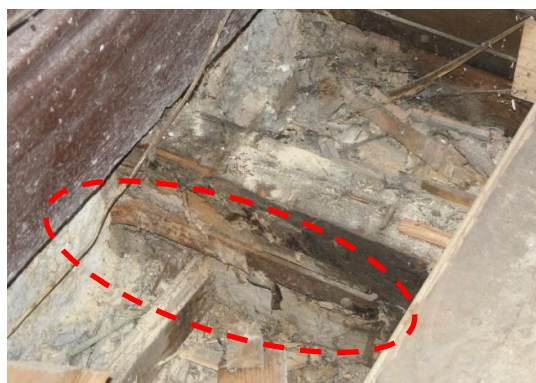
Os ferrolhos que se encontram na direcção do vigamento penetram a parede até à sua face exterior onde estão travados com umas peças denominadas chavetas, que poderiam ser uma simples barra de ferro ou peças mais elaboradas e ornamentais (Segurado [17]).

Fig. 11 – Pormenor da ligação do ferrolho à viga de pavimento. (Edifício da R. José Falcão nº95 – Porto)

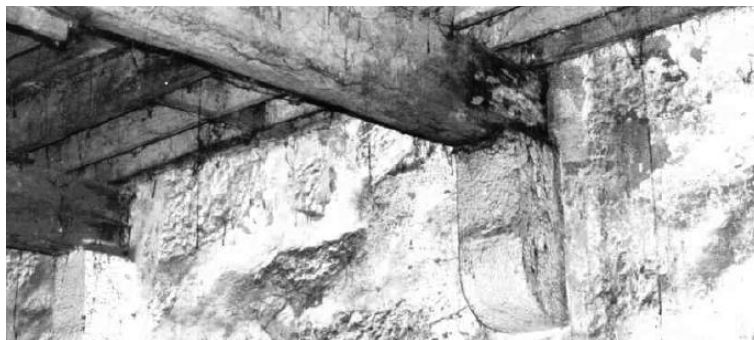
Segundo (Dias [18]), quando a carga a suportar pelos pavimentos era elevada, assentavam-se as vigas em pequenos elementos de pedra, bocados de madeira ou chapas de ferro que se encontravam embutidos na parede, isto com o objectivo de distribuir a elevada carga por uma área maior. Outra forma usualmente utilizada para resolver este tipo de problemas era apoiar as vigas em cachorros de pedra, solução que diminuía o risco da ocorrência de patologias associadas a humidades.

Fig. 15 – Viga apoiada em cachorro de pedra (Sousa [19])

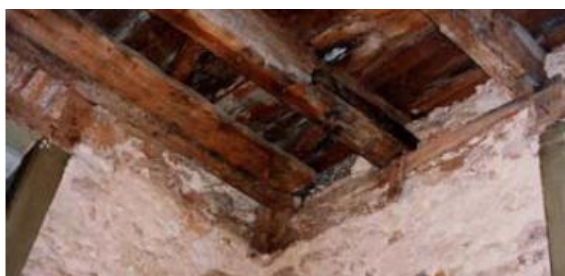
Outras vezes as vigas assentavam em frechais embutidos e corridos nas paredes. Esta solução permitia uma melhor distribuição de cargas, contudo poderiam apresentar problemas como potenciais sobrecargas nos vãos das padieiras. Esta solução é encontrada por exemplo nos edifícios da baixa pombalina, onde as vigas são dotadas de entregas nas paredes-mestras, sendo pregadas aos frechais com pregos (Cóias [6]).

Fig. 16– Apoio de vigas em frechal (Cóias [6])

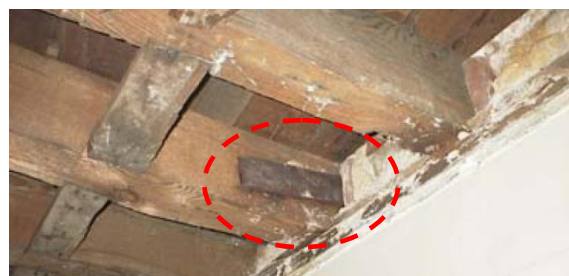
Fig. 17 – Apoio de vigas em frechal. Pormenor de um ferrolho de ligação. (Cóias [6])

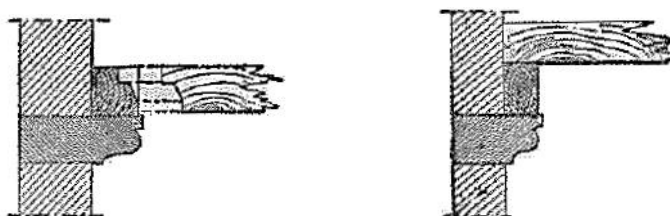
Quanto ao apoio em cachorros de pedra, seriam semelhantes aos utilizados nos apoios das vigas sem recurso a frechal. Quanto ao pormenor do encaixe da viga com o frechal, este poderia ser simples ou com entalhe, sendo que o mais vulgar seria haver um entalhe entre os dois elementos e a ligação ser feita com pregos.

Fig. 21 – Apoio do frechal em cachorro de pedra (Segurado [18])

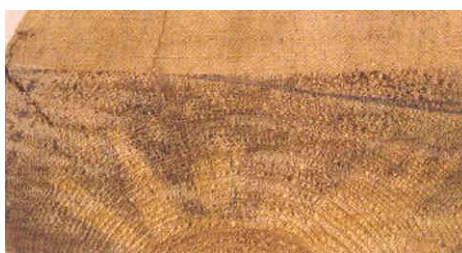
Os fungos cromogéneos alimentam-se de substâncias de reserva da madeira, não produzindo degradação nas paredes celulares, o que não diminui a capacidade resistente das peças. Afectam normalmente madeiras da espécie resinosa, e o seu desenvolvimento provoca ou o escurecimento da superfície, ou o aparecimento de uma camada com tonalidades que vão desde do branco ao negro.

Fig. 22 – Ataque de fungos cromogéneos (Arriaga [21])

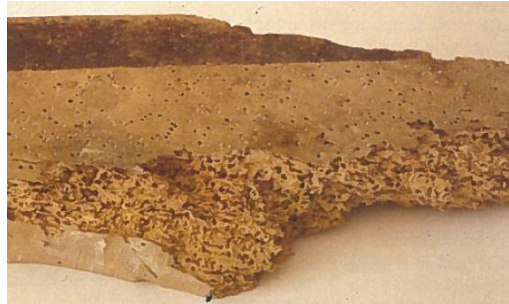
Os orifícios de saída destes insectos são circulares e com um diâmetro que vai desde os 1,5 aos 4mm.

Fig. 26 – Ataque de caruncho (Arriaga [21])

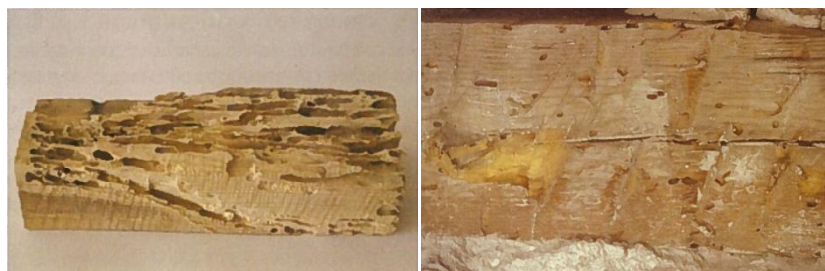
Este tipo de insecto ataca normalmente madeiras secas, com uma humidade entre os 10 e 14%, por isso podem normalmente ser encontrados em espaços bem ventilados. Normalmente só atacam a superfície da madeira não originando problemas graves. Os ataques estendem-se longitudinalmente pelas peças. Os orifícios de saída têm um diâmetro entre os 6 e 12 mm, o que facilita o seu reconhecimento.

Fig. 27 - Ataque de caruncho (Arriaga [21])

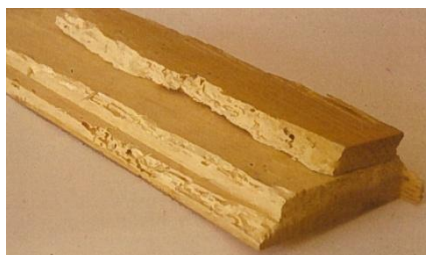
Quando acabam a sua metamorfose abrem orifícios na madeira com um diâmetro aproximado de 1 a 2mm.

Fig. 28 - Ataque de caruncho (Arriaga [21])

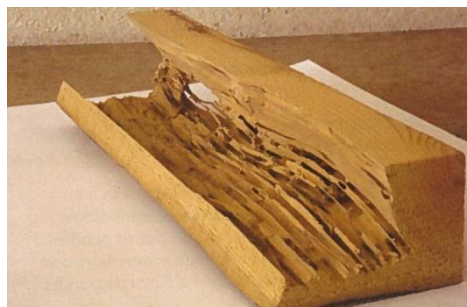
A degradação relativamente lenta das vigas não permite detectar a sua deterioração até que a perda de secção seja suficiente para causar acentuadas deformações por flexão. (Arriaga [21])

Fig. 29 - Ataque de térmitas (Arriaga [21])

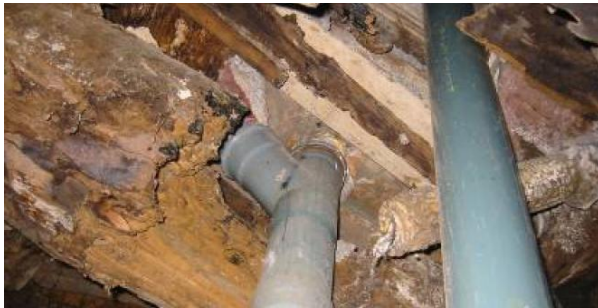
Fig. 30 – Degradação causada pela instalação de tubos de drenagem. (Dias [18])

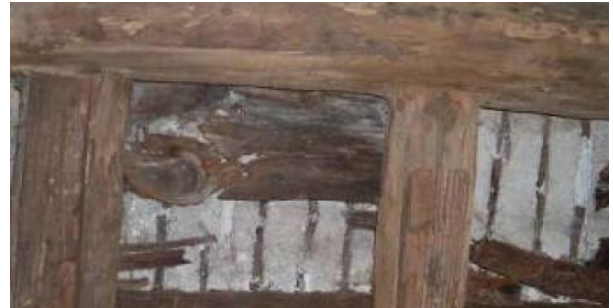
Fig. 31 – Degradação causada devido à construção de lajeta de betão. (Dias [18])

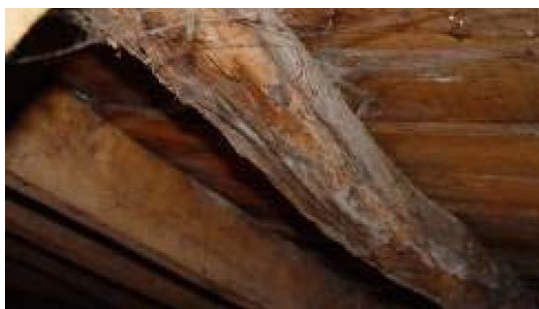
A resistência da madeira depende da duração das cargas, sendo que resiste mais a uma carga de breve duração, do que a uma de duração elevada. Este facto leva a que a deformação continuada da peça por efeitos de fluência possa levar a uma eventual rotura a longo prazo. Segundo (Arriaga [21]), em alguns casos esta falha pode dar-se depois de 60 anos de serviço.

Fig. 32 – Viga de pavimento excessivamente deformada [31]

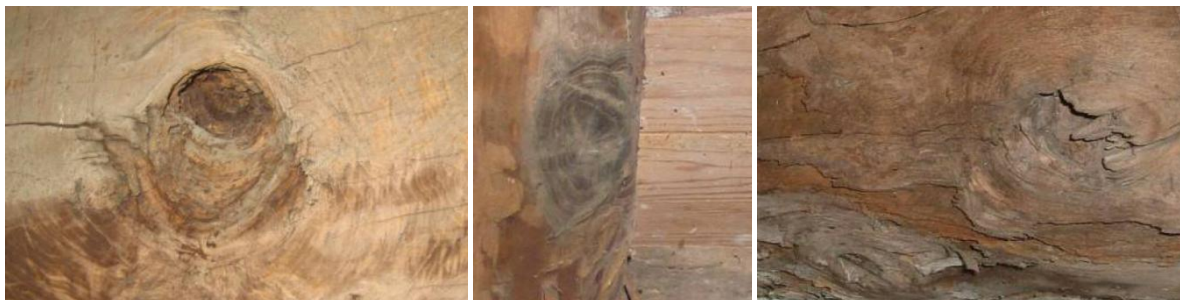
É possível encontrar num conjunto em bom estado um ou outra peça que apresenta deformações apreciáveis. Tal facto pode eventualmente dever-se à existência de um grande quantidade de nós nas peças deformadas. Não é contudo um factor que isoladamente possa causar graves problemas estruturais. (Dias [18])

Fig. 33 – Nós em vigas de pavimentos. (Dias [18])

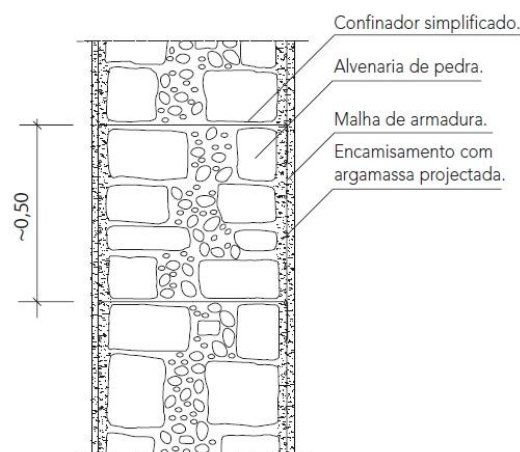
Fig. 67 – Consolidação com encamisamento armado (Cóias [6])

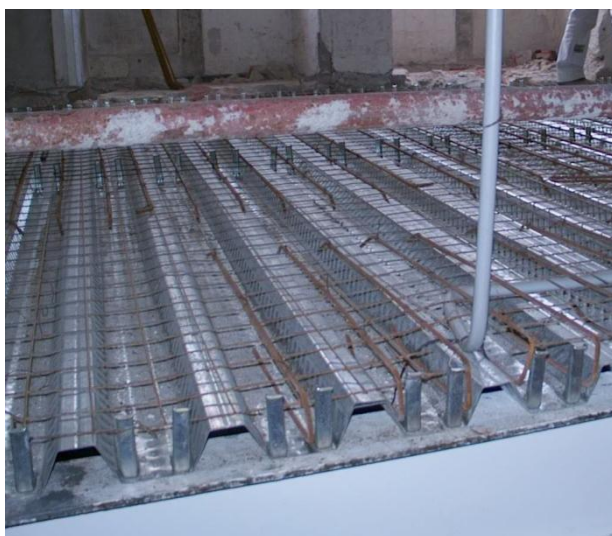
Fig. 72 – Pavimento misto colaborante. Edifício da R. do Infante D. Henrique nº87-91 - Porto

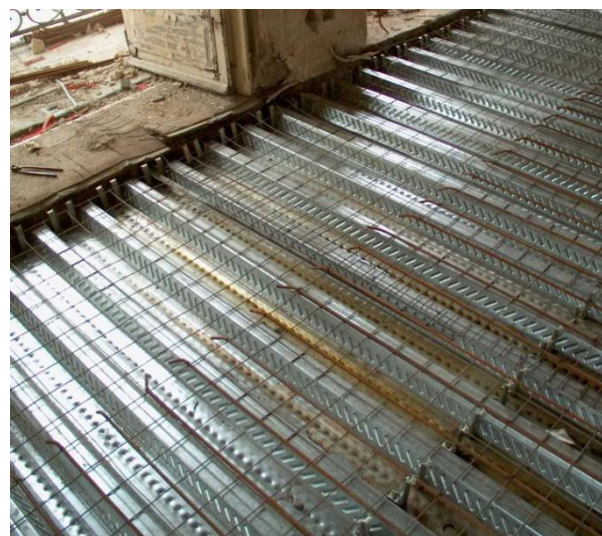
Fig. 73 – Pavimento misto colaborante. Edifício da R. do Infante D. Henrique nº87-91 - Porto

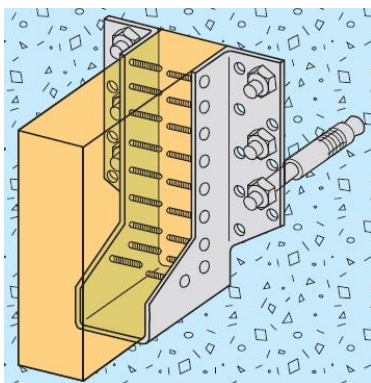
Fig. 79 -Sistema Maxi Speedy. Fixação directa em alvenarias. [29]
