# “Avaliação da infiltração apical na desobturação imediate vs desobturação após 8 dias”

Autor: João Miguel Tanque de Pádua Cruz

Orientadora: Prof. Doutora Irene Graça Azevedo Pina Vaz  
Co-Orientador: Prof. Doutor Manuel José Fontes de Carvalho  
Porto, 2011

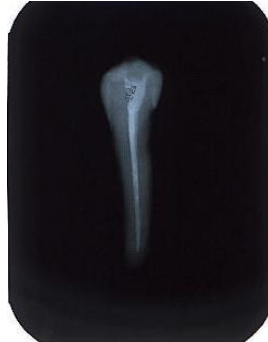
**Fig. 1** – Exemplos de Rx utilizados para verificar a qualidade da obturação.

Os canais dos grupos I e II foram obturados em toda a sua extensão, utilizando a técnica de condensação lateral com cones de guta-percha (Dentsply®) e um cimento à base de hidróxido de cálcio Sealapex® (Kerr®)(Fig.1)

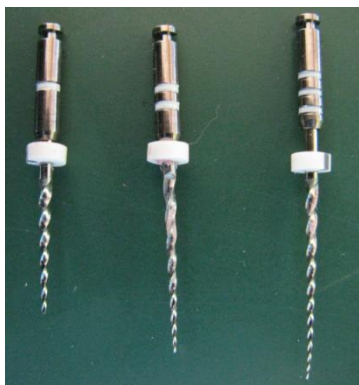
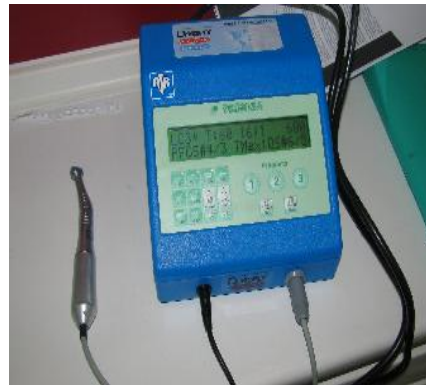
**Fig. 2- A-** Instrumentos de retratamento ProTaper; **B-** Motor “Tecnika”

Foram posteriormente desobturados no seu tempo devido, grupo I imediatamente após a obturação e grupo II 8 dias após obturação, tendo o cuidado de preservar o 5mm apicais de material obturador. Para essa desobturaç o, recorreu-se a instrumentos de retratamento ProTaper Universal (Dentsply®)(Fig. 2), seguindo as instruções recomendadas pelo fabricante. Usaram-se no final limas H (Dentsply® / Maillefer®) para remover material obturador remanescente nas paredes dos canais.

A remoção do material obturador foi realizada usando o sistema ProTaper Universal® com recurso às brocas D1, D2 e D3, seguindo as recomendações do utilizador. Ou seja, A broca D1 para o terço cervical da raiz, a broca D2 para o terço médio e a broca D3 para o terço apical. Em alguns dentes, devido ao comprimento do dente, a broca D3 não chegou a ser utilizada[31].

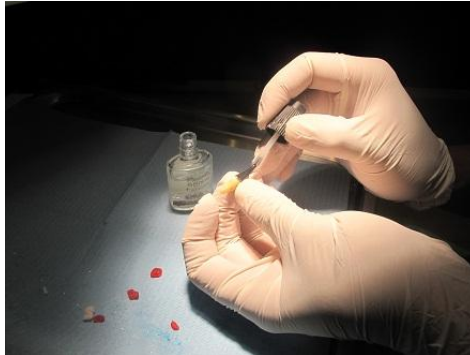
**Fig.3-** Isolamento com verniz da porção radicular do dente com excepção dos 2 mm apicais

No grupo I e II, para avaliar a infiltração apenas apical, pelo corante azul-de-metileno, cobriu-se a superfície radicular externa, excepto os últimos 2 mm apicais, com duas camadas de verniz transparente das unhas “L’Oreal Paris”, França”. **(Fig.3)**

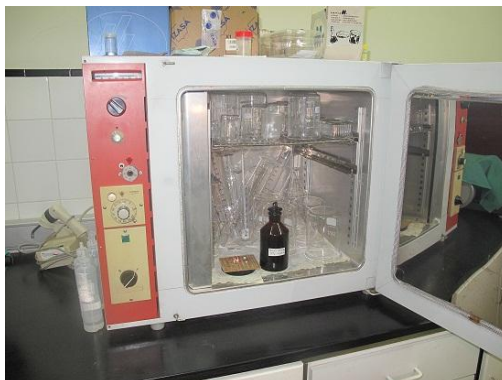
**Fig. 5-** Dentes e recipiente com a solução azul-de-metileno, em estufa a 37°C

Os dentes juntamente com o recipiente foram armazenados em estufa, a uma temperatura constante de 37°C durante 8 dias. A quantidade de corante existente no recipiente também foi mantida constante, sendo controlada diariamente. Após os 8 dias, os dentes foram removidos da placa de madeira, e envolvidos em gaze. **(Fig. 5)**

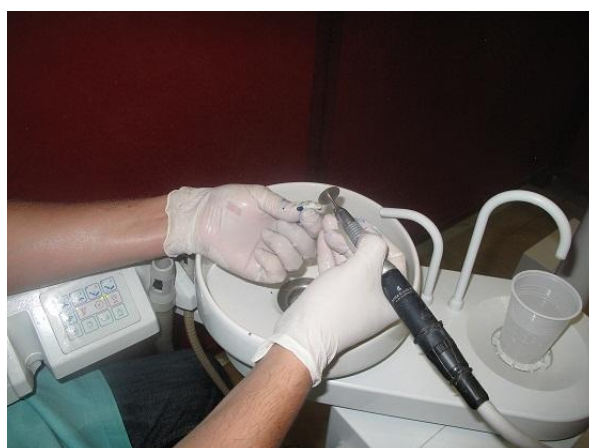
**Fig. 6 –** Corte longitudinal do dente com disco diamantado

Para se poder observar a infiltração os dentes foram cortados longitudinalmente. Para tal, recorreu-se a um disco diamantado, fazendo 1 corte longitudinal na superfície vestibular e outro na superfície lingual/palatina **(Fig. 6)**. Estes cortes foram feitos, de modo a manter o canal radicular íntegro, para que o material obturador e as superfícies coradas não sofressem alterações. Após os cortes, separaram-se as metades inserindo uma espátula num dos sulcos, fazendo uma ligeira rotação desta.

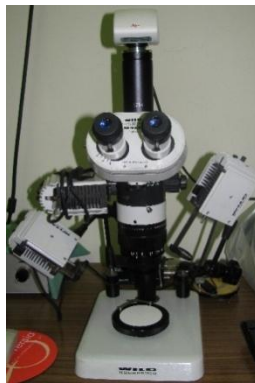
**Fig. 7-** Lupa de aumento “Wild Makroskop M420”

Para se observar a infiltração, foi seleccionada aleatoriamente uma metade de cada dente. As metades foram observadas usando a lupa de aumento “Wild Makroskop M420” **(Fig. 7)** existente no Laboratório de Anatomia Dentária da FMDUP.
