# **MESTRADO EM MUSEOLOGIA**

Relatório de Estágio no *English Heritage*

Área de Conservação Preventiva

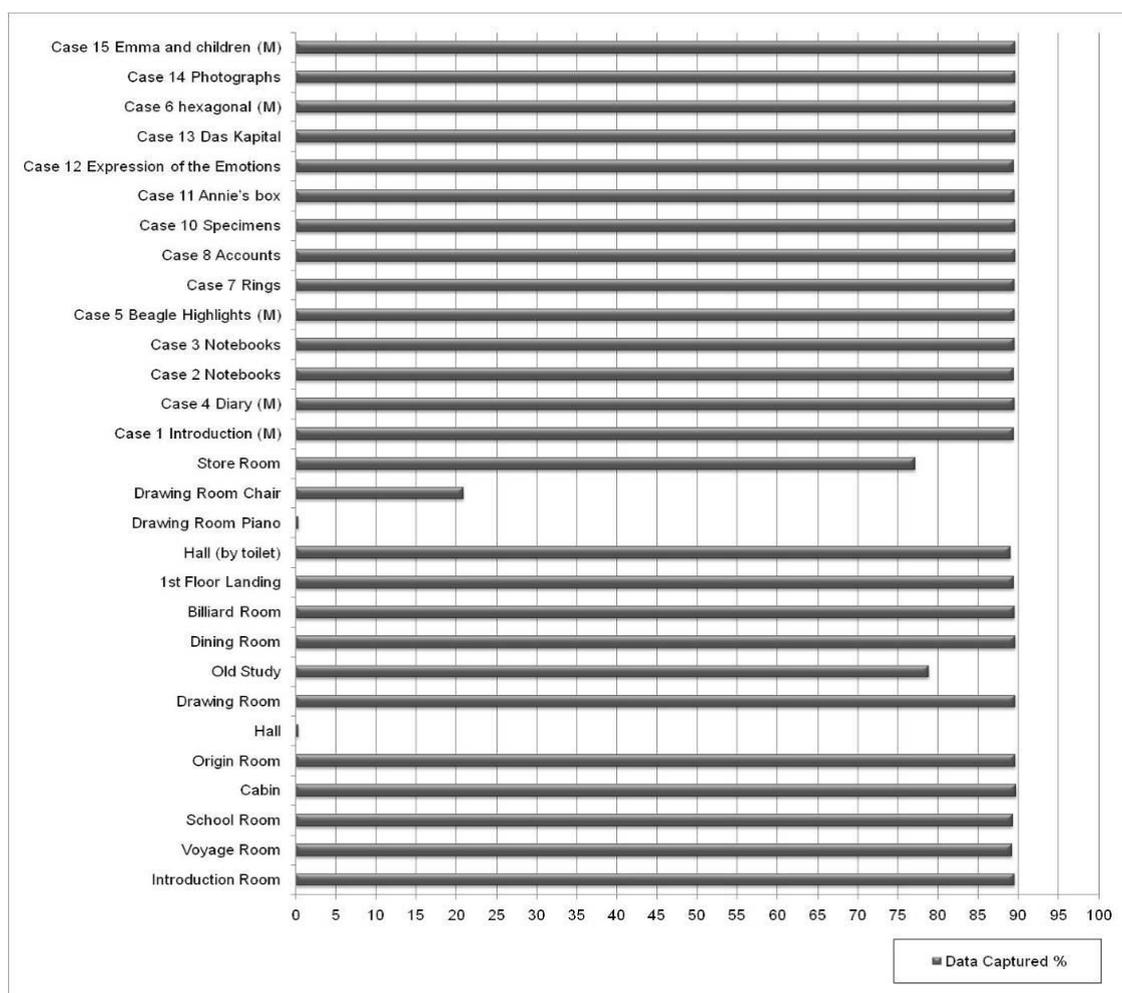
**Gráfico 1** – Dados capturados desde 15 de Abril de 2009 até 15 de Abril de 2010.

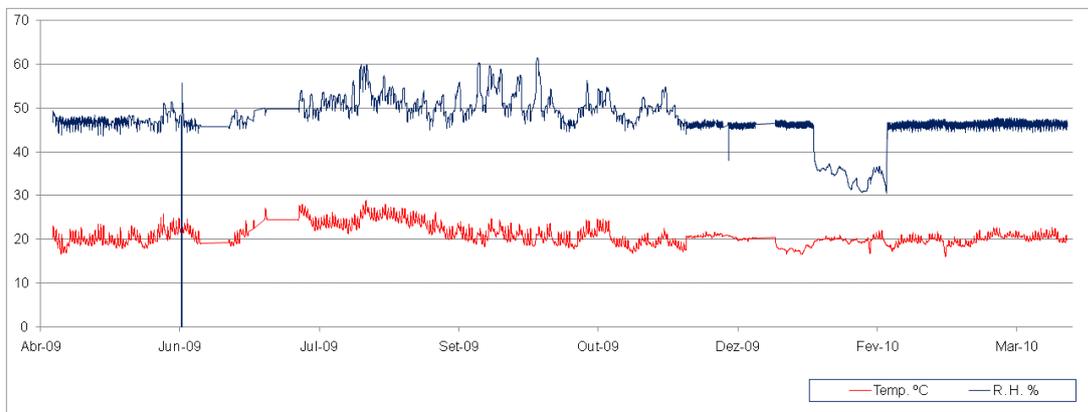
**Gráfico 2** - Performance anual da vitrina 6 (2009-2010).

tenha ido acima dos 60%. Durante Janeiro e Fevereiro deste ano, deixou de funcionar durante quase um mês, tal como as unidades de outras vitrinas, o que sugere um colapso de energia na casa ou a saturação dos reservatórios de água. Um dos problemas deste sistema é dependência eléctrica, e como nestas casas antigas, o sistema eléctrico é fraco, não raramente falha devido a sobrecarga. Se foi este o caso, o sistema não foi reiniciado, pois teve demasiado tempo desligado. Devido à existência de sílica gel no interior, a humidade relativa demorou cerca de 36h para descer 10% e cerca de mais duas semanas para descer mais 5% e acompanhar de muito perto o ambiente externo, não tendo sido suficiente para a manter ao nível desejado até o sistema ser consertado.

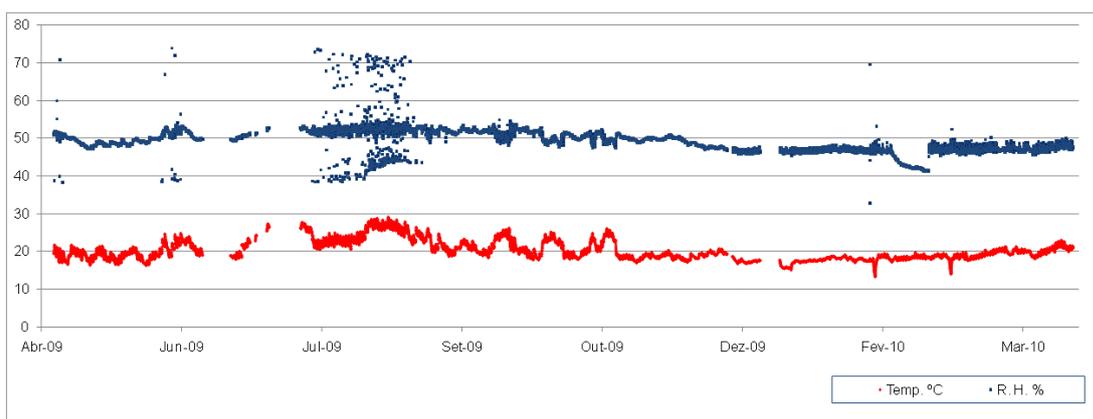
**Gráfico 3** - Performance anual da vitrina 15 (2009-2010).

O desempenho da vitrina 15 é difícil de explicar pois parece que durante Julho e Agosto a humidade relativa aumenta ou diminui momentaneamente, voltando de novo ao valor regular. Esta situação pode ser explicada como o registo do *MiniClima* a trabalhar, e se assim for, o sensor deve estar colocado muito próximo do tubo que insere o ar, mostra que este está a ser bombeado para dentro a uma humidade relativa muito mais elevada do que o suposto (cerca, e às vezes acima, dos 70%). A causa deste registo estranho pode também ser o transmissor estragado ou interferências na transmissão.

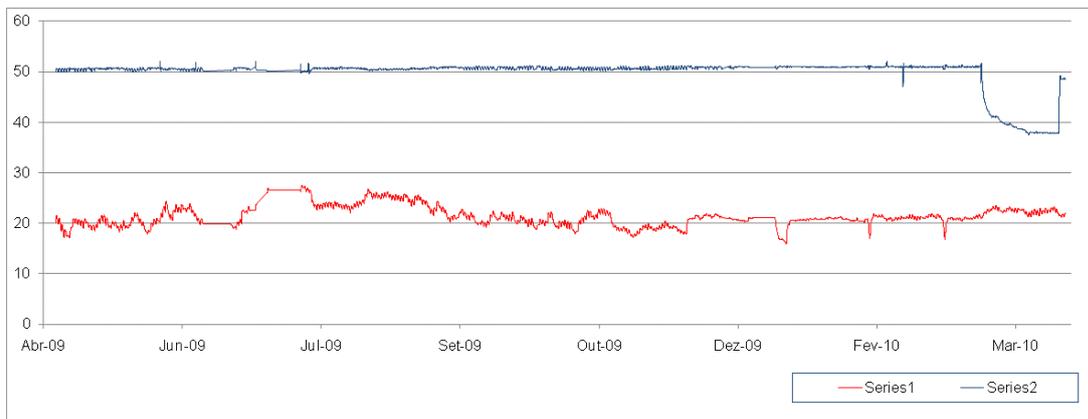
**Gráfico 4** - Performance anual da vitrina 4 (2009-2010)

Em relação à sua performance, este sistema parece trabalhar perfeitamente bem para guardar o diário de Darwin (vitrina 4), se exceptuarmos o tempo em que esteve parado por, certamente, falha energética, e onde se verificou, tal como no MiniClima o funcionamento temporário da sílica gel. No entanto, a partilha deste sistema com as vitrinas que guardam os diários (2 e 3), não parece estar a funcionar muito bem, pois estas têm mostrado registos de níveis de humidade relativa demasiado altos.

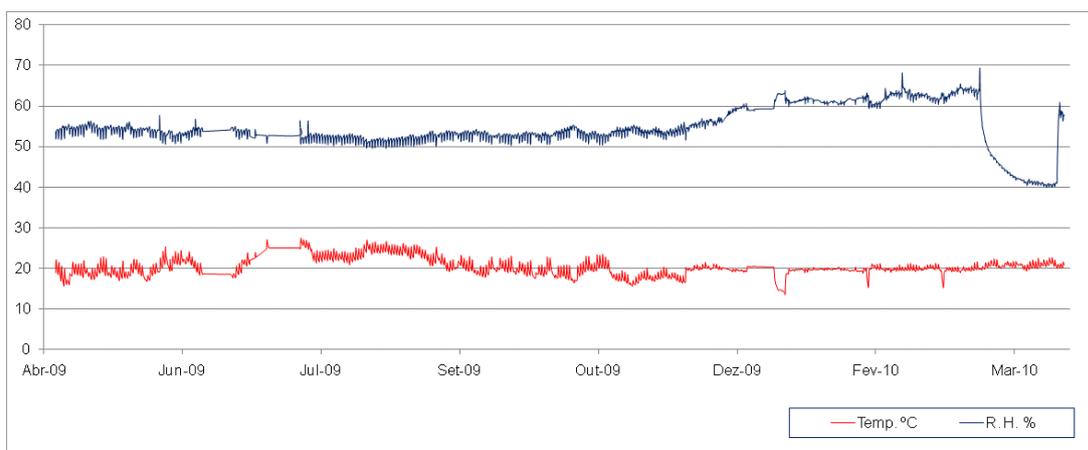
**Gráfico 5** - Performance anual da vitrina 2 (2009-2010).

Provavelmente, o sensor colocado na vitrina 4 está a regular o funcionamento da unidade de acordo com as necessidades desta que, como por ser muito maior, obriga a gerar e bombear valores de humidade relativa nas vitrinas 2 e 3 mais altos do que realmente estas necessitam, principalmente durante a época de Inverno. Em relação a este problema, concluiu-se que se pode optar pela revisão da localização do sensor ou a alteração da unidade *RK-2*, através da diminuição dos valores de humidade relativa ou da redimensionamento do comprimento dos tubos. Esta última opção parece ser mais simples uma vez que não haverá alteração na vitrina 4 que está a funcionar bem.

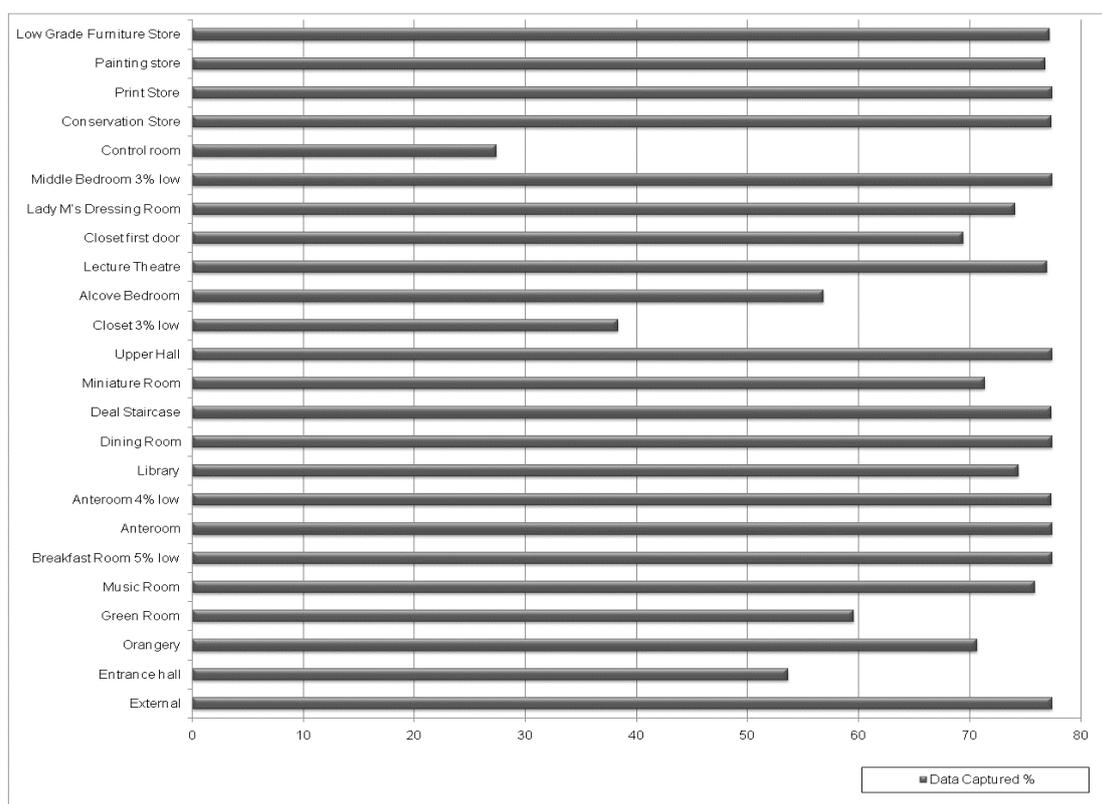
**Gráfico 11** – Dados Captados de 15 de Abril de 2008 a 15 de Abril de 2009.

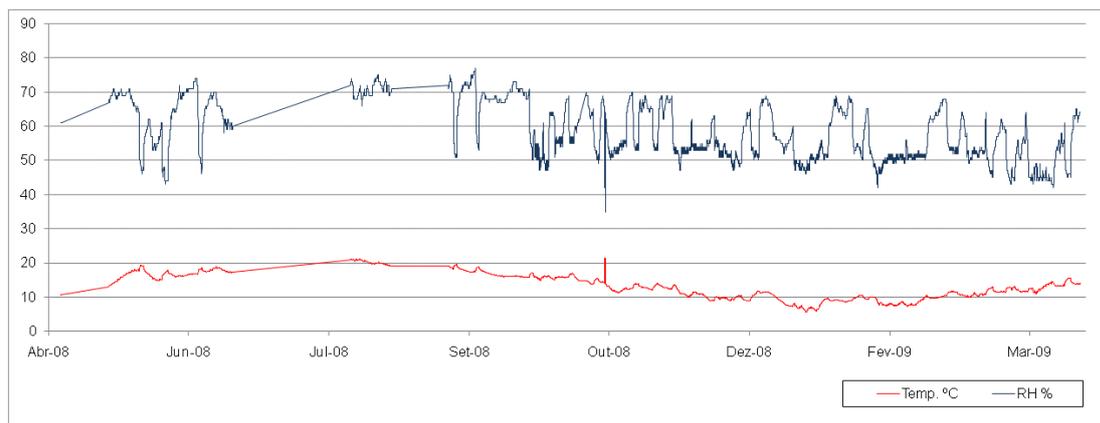
**Gráfico 13** - Performance anual da *Low Grade Furniture Store* (2008/2009).

Durante o Verão e o Inverno, podemos verificam-se aí oscilações de cerca de 15% a 25%, ocorrendo em períodos de tempo de 2 a 6 dias (ciclo completo), o que pode causar vários danos na mobília. O desumidificador não parece ser suficiente, e visto ser uma reserva, que é suposto ser fechada, a ventilação devia ser melhorada, a fim de prevenir a formação de bolor, assim como as rotinas de inspecção. A mesma situação se verifica durante o Inverno, apesar de não ser tão grave, pelo que a capacidade do desumidificador aí utilizado devia ser revista.

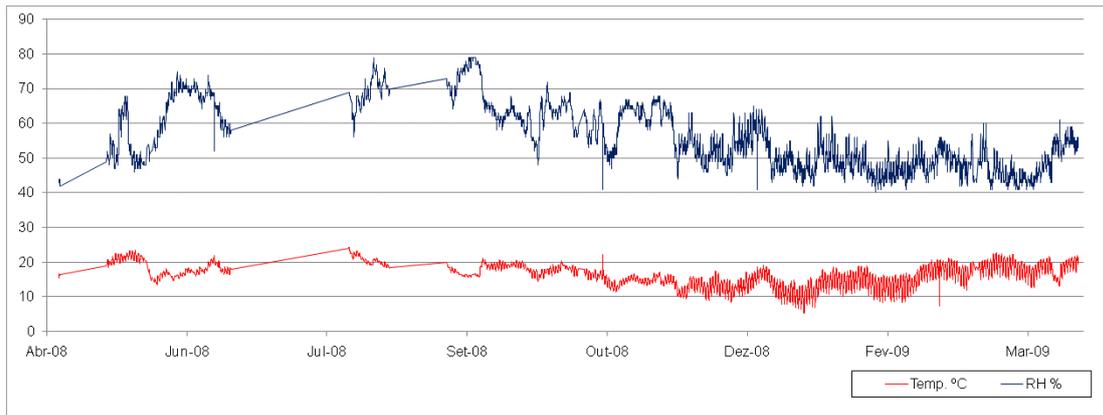
**Gráfico 14** - Performance anual da *Library* (2008/2009).

O período de tempo em falta para os registos da *Library* impossibilita-nos de verificar se a humidade relativa alta foi constante durante todo o tempo (que provavelmente foi), visto que as temperaturas começaram a descer. Neste caso, o aquecimento podia ser usado para diminuir a HR e prevenir a formação de bolor, mas visto não ser possível ter o aquecimento ligado apenas numa sala durante o Verão, deve-se tentar o aumento da ventilação se aparecerem sinais de bolor. Durante o Inverno, a humidade relativa foi mantida dentro dos valores estipulados e, apesar de o local ser uma biblioteca, é possível utilizar o *conservation heating* (aquecimento de conforto para as colecções) como forma de controlo ambiental, já que podemos observar que consoante o aquecimento aumenta, a humidade relativa diminui.

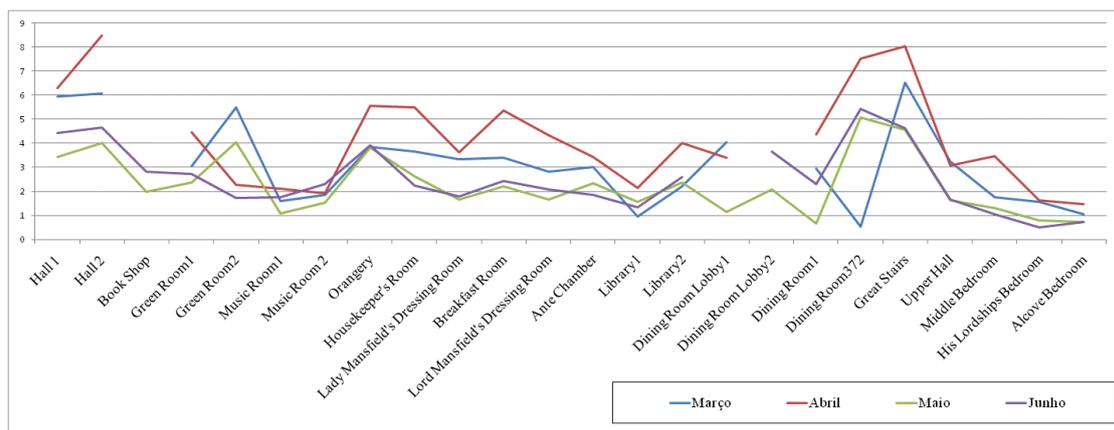
**Gráfico 21** – Média mensal da percentagem das superfícies cobertas.

Em média, o mês em que se registaram dados mais elevados foi o de Abril, que foi também o mês em que a casa teve mais visitantes (16939)<sup>68</sup>. O único evento de hospitalidade realizado na casa durante esse período (a 5 de Junho), na Orangery, não pareceu interferir com a deposição das partículas nessa sala.

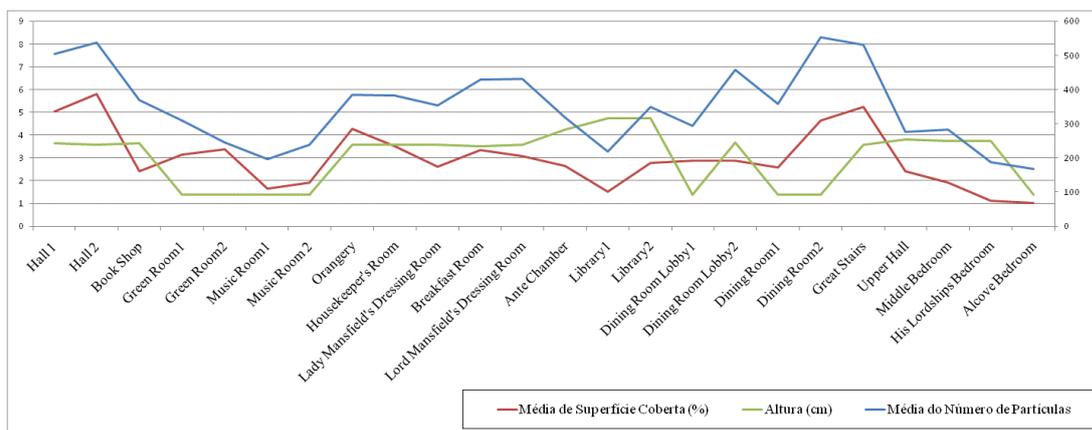
**Gráfico 22** – Média de superfície coberta e número de partículas de cada um dos 24 conjuntos de lâminas analisadas. Dados conjugados com altura a que foram colocadas as lâminas.

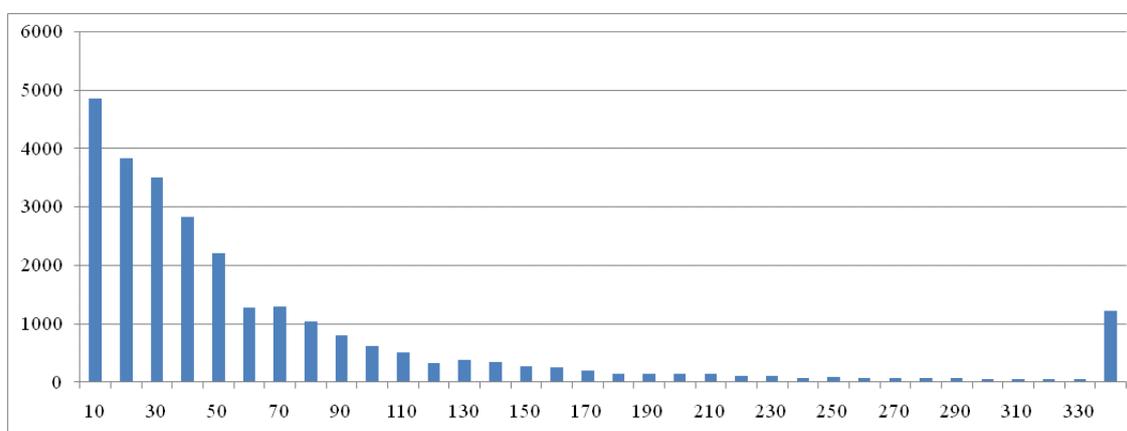
**Gráfico 23** – Tamanho das partículas na Green Room2 ( $\mu\text{m}$ ); média dos quatro meses.

Em ambos os locais se verificou predominarem as partículas de diâmetro inferior a  $50\mu\text{m}$ , característica que se pode generalizar aos restantes espaços da casa. Na Green Room2 mais partículas com diâmetro inferior a  $10\mu\text{m}$ , do que nas restantes categorias de organização (10 em  $10\mu\text{m}$ ), na Dining Room Lobby2, predominaram as de diâmetro entre 10 e  $20\mu\text{m}$ , mas o padrão de distribuição não difere muito.

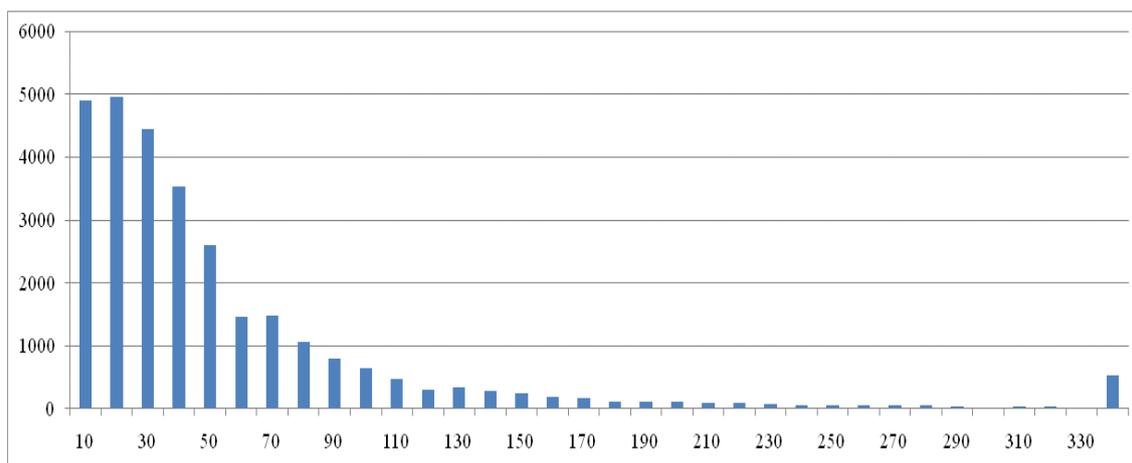
**Gráfico 24** – Tamanho das partículas na Dining Room Lobby2 ( $\mu\text{m}$ ); média dos quatro meses.

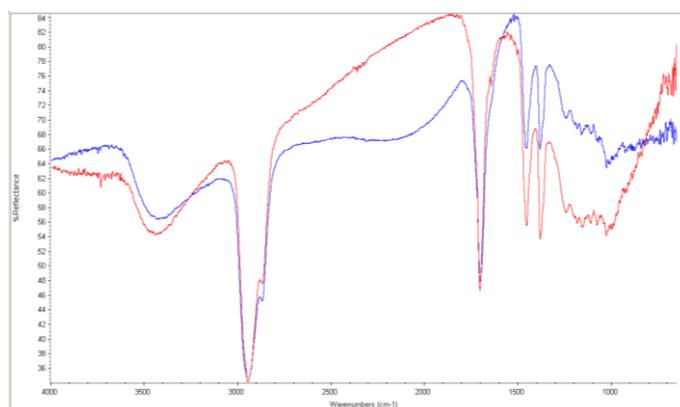
**Gráfico 25** – Espectros recolhidos da tira exposta na Dining Room: a vermelho, numa zona “limpa” de partículas, a azul, junto a uma partícula de carbonato de cálcio (cortesia de David Thickett e Boris Pretzel).

As análises às tiras de metal revestidas a resina Mastic demonstraram uma correlação de aumento da banda de absorção de carbonilo junto às partículas seleccionadas (THICKETT; PRETZEL 2010: 10).

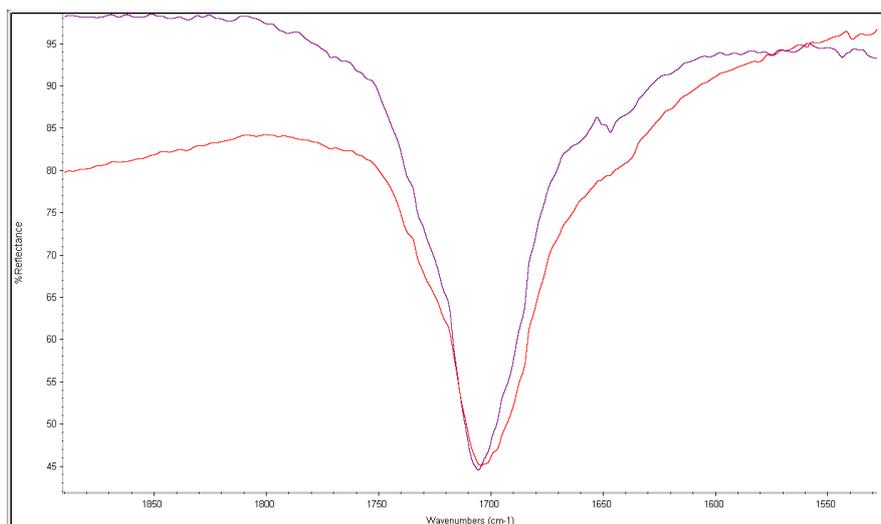
**Gráfico 26** – Pormenor, na banda de absorção entre 1600 e 1750<sup>cm</sup>, do espectro recolhido na tira exposta no Hall; a violeta, numa zona “limpa” de partículas, a azul, junto a uma partícula de carbonato de cálcio (cortesia de D. Thickett e B. Pretzel).

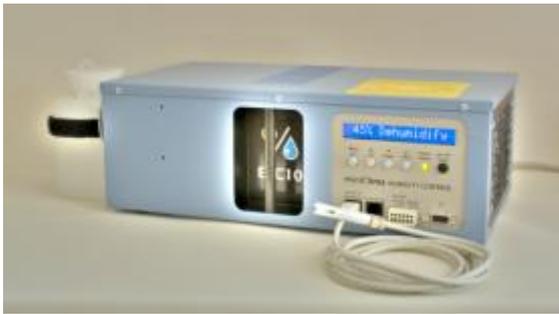
**Figura 12 – MiniClima Device**  
(MiniClima 2009: 1).

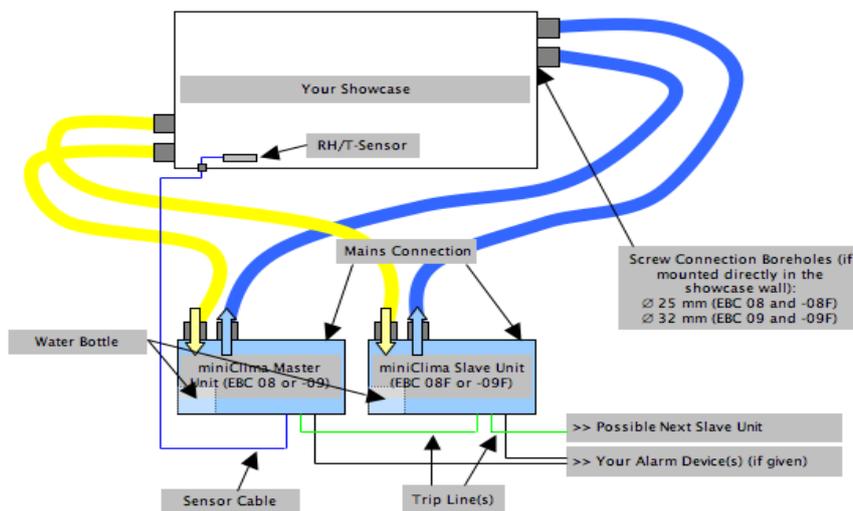
**Figura 13 – Princípio básico de funcionamento de uma unidade MiniClima.** Azul: tubos que ligam a saída de ar em cada unidade *master* ou *slave* para a vitrina. Amarelo: tubos que fornecem a entrada de ar (MiniClima 2008: 1).

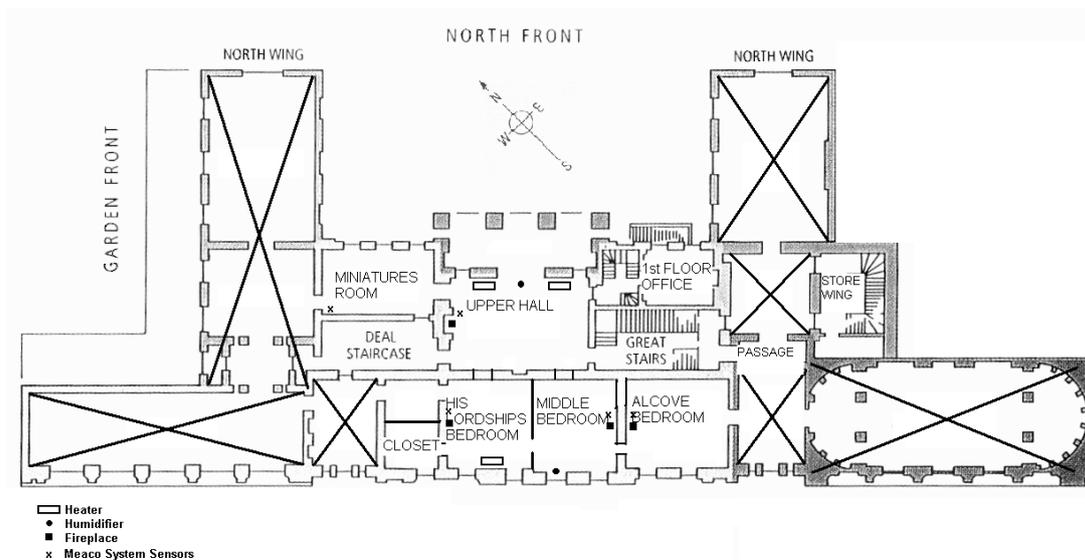
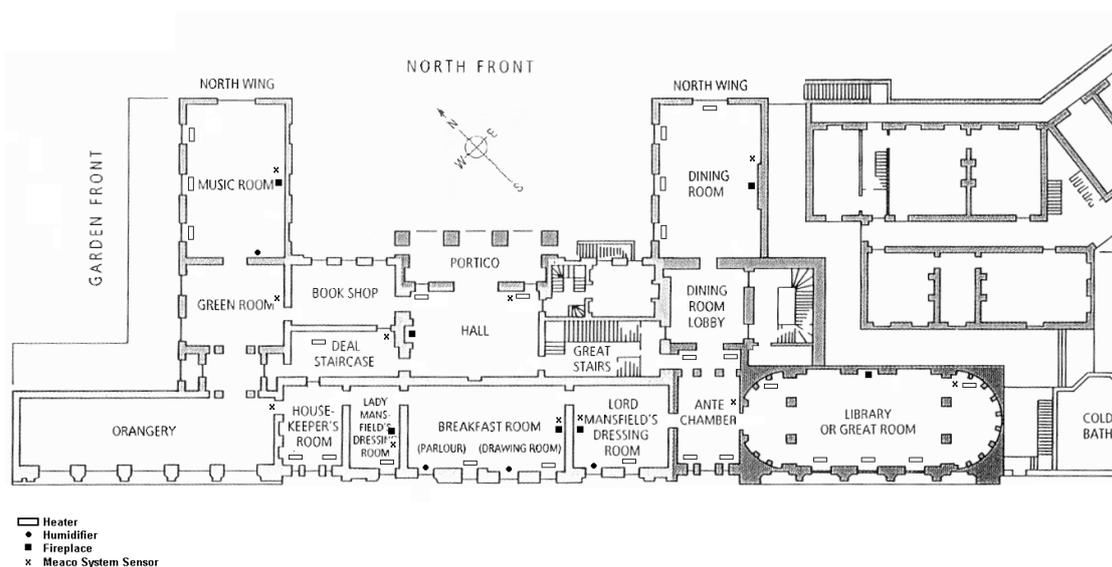
**Figuras 14 e 15** – Plantas de Kenwood House, Primeiro Piso (em cima) e Rés-do-chão, com os aquecedores, humidificadores, lareiras e transmissores *Meaco* assinalados.

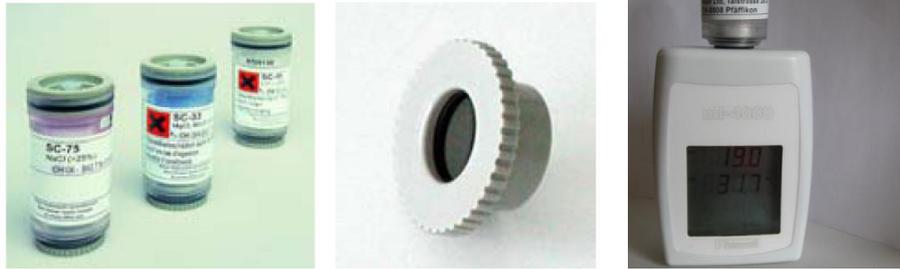
**Figuras 16, 17 e 18** – Cilindros de Sais, tampa vedante (NOVASINA, Humidity and Temperature - Humidity standards SAL-SC Check, <http://www.novasina.com>) e aplicação dos cilindros no *data logger*.

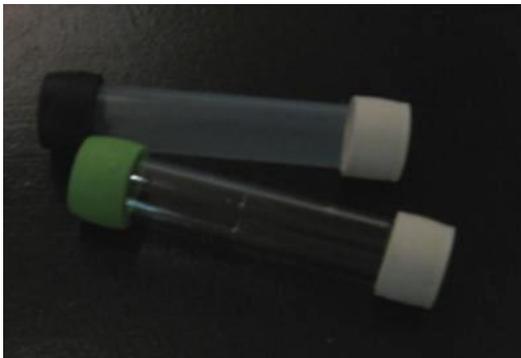
**Figuras 20 e 21** – Tubos difusores e sua utilização em Down House, numa das vitrinas.

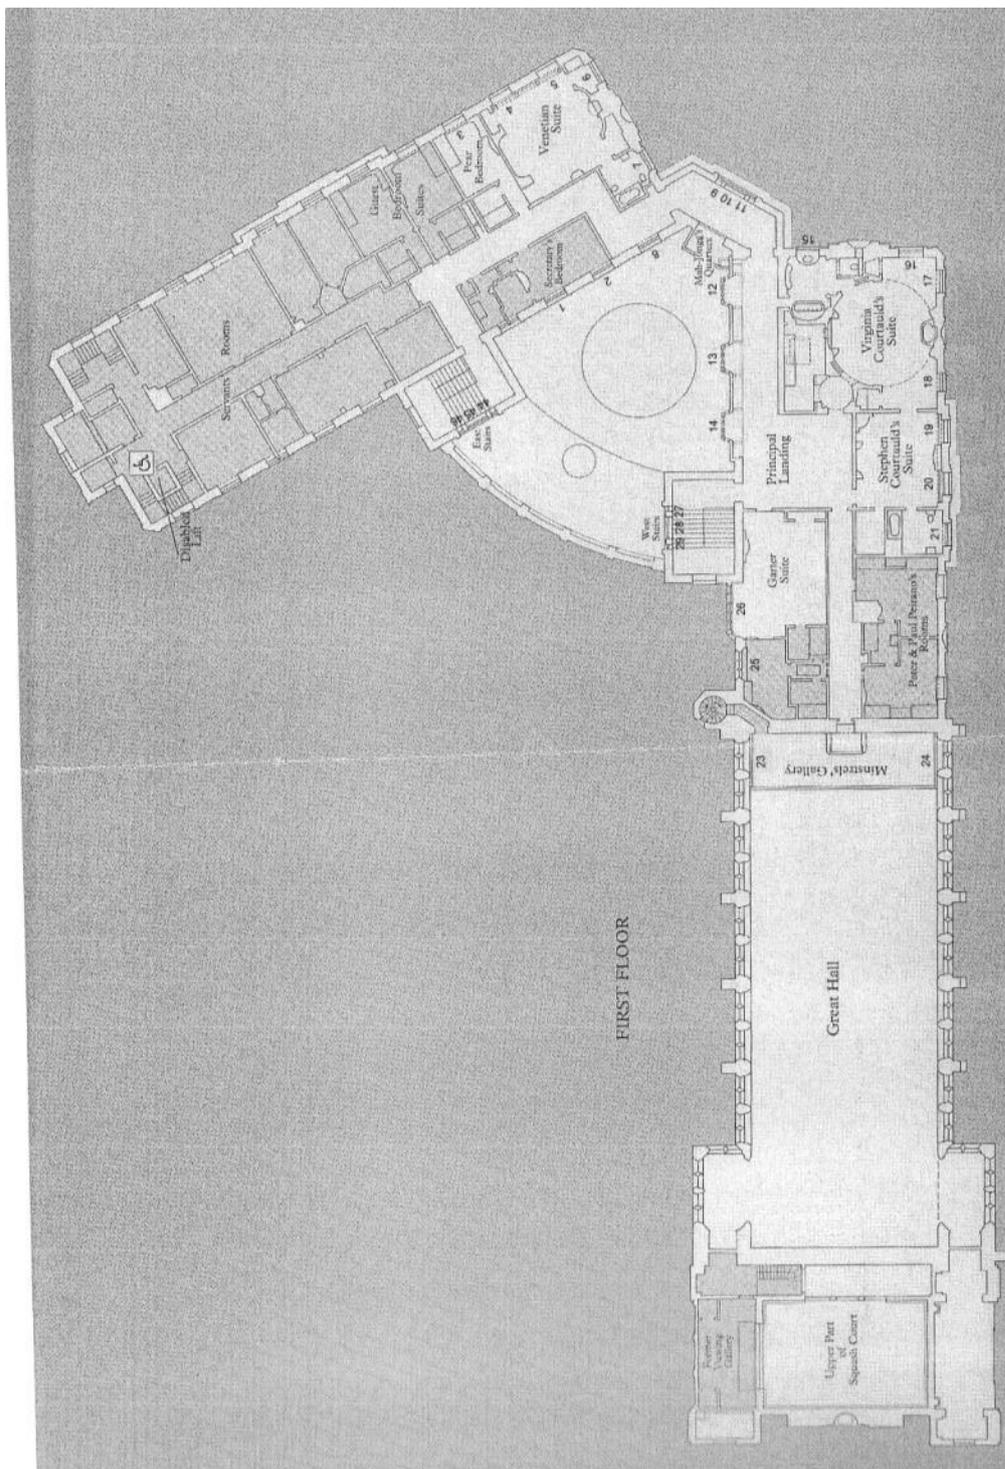
**Figura 23-** Planta de Eltham Palace, Primeiro piso, com os pontos de medição para o plano de luz.

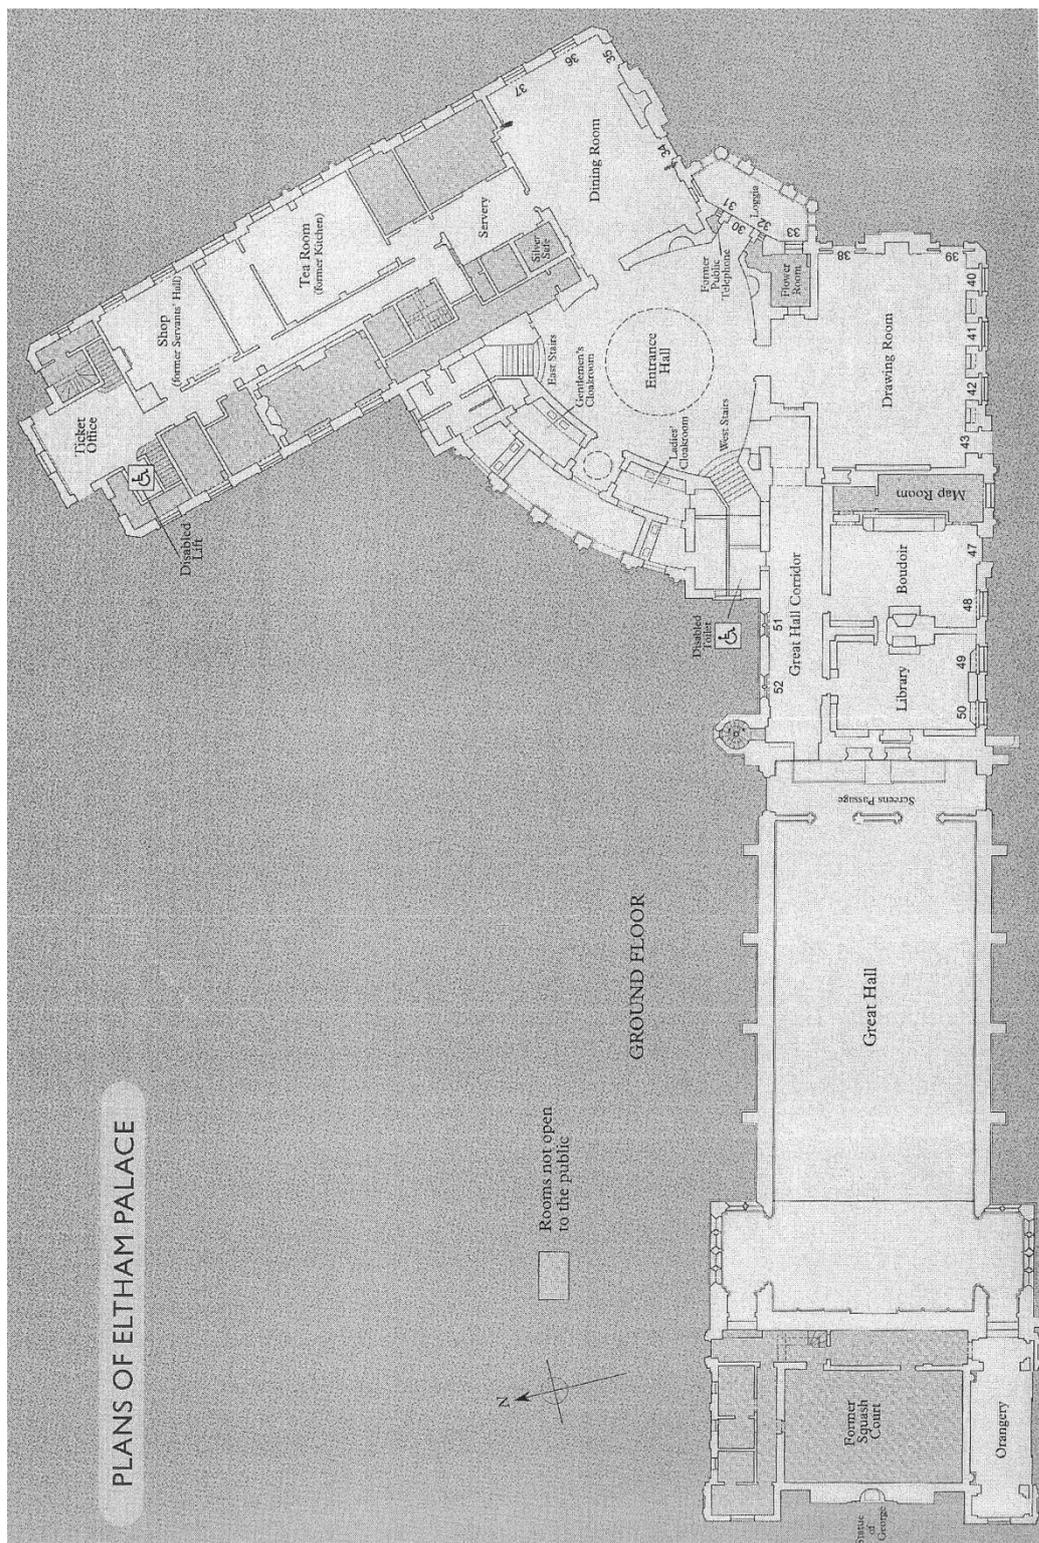
**Figura 24** - Planta de Eltham Palace, rés-do-chão, com os pontos de medição para o plano de luz.

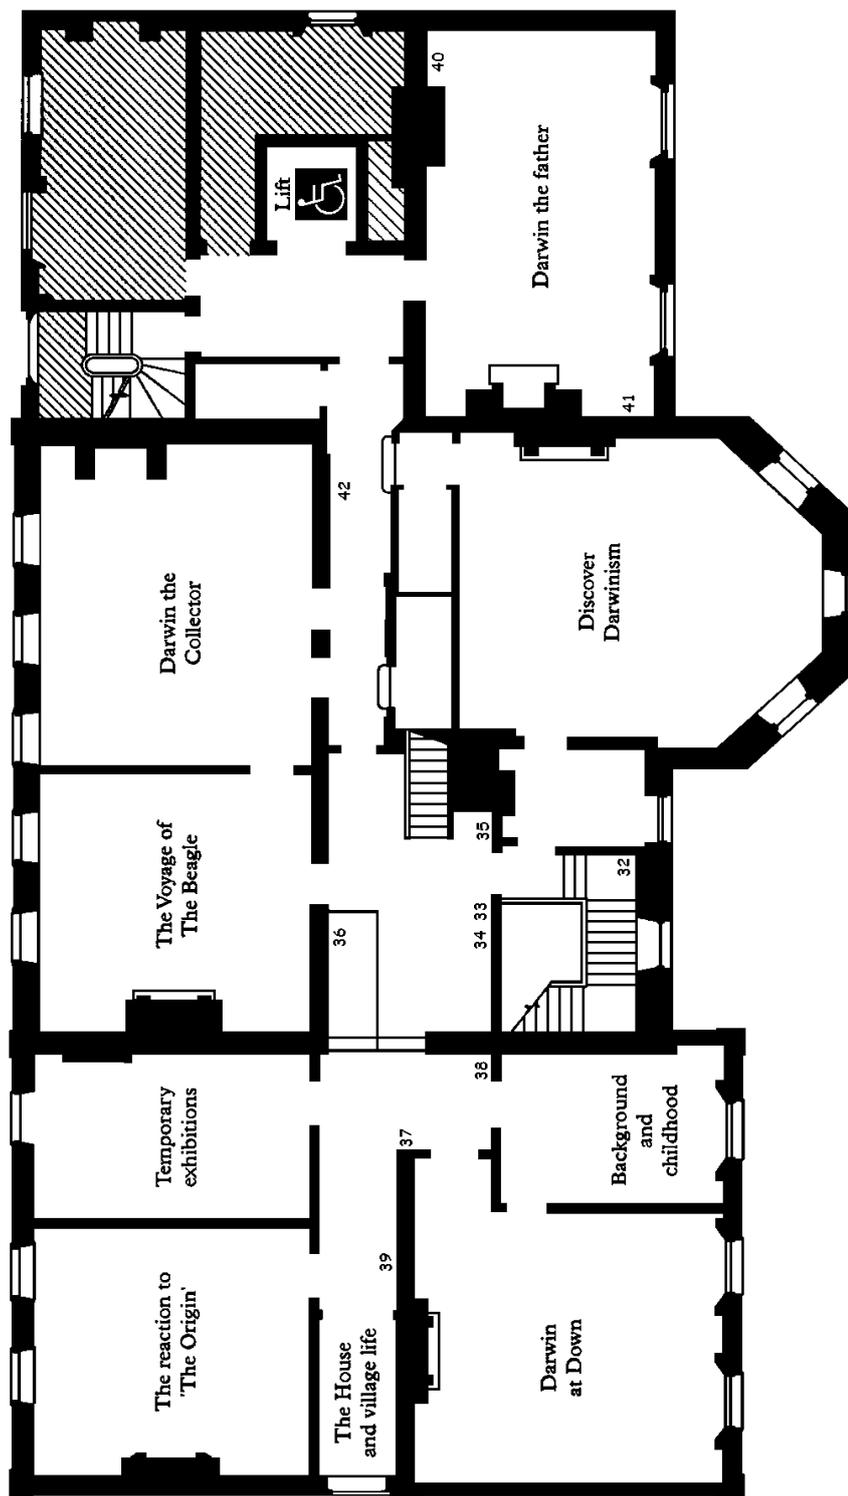
**Figura 27-** Planta de Down House, Primeiro piso, com os pontos de medição para o plano de luz.

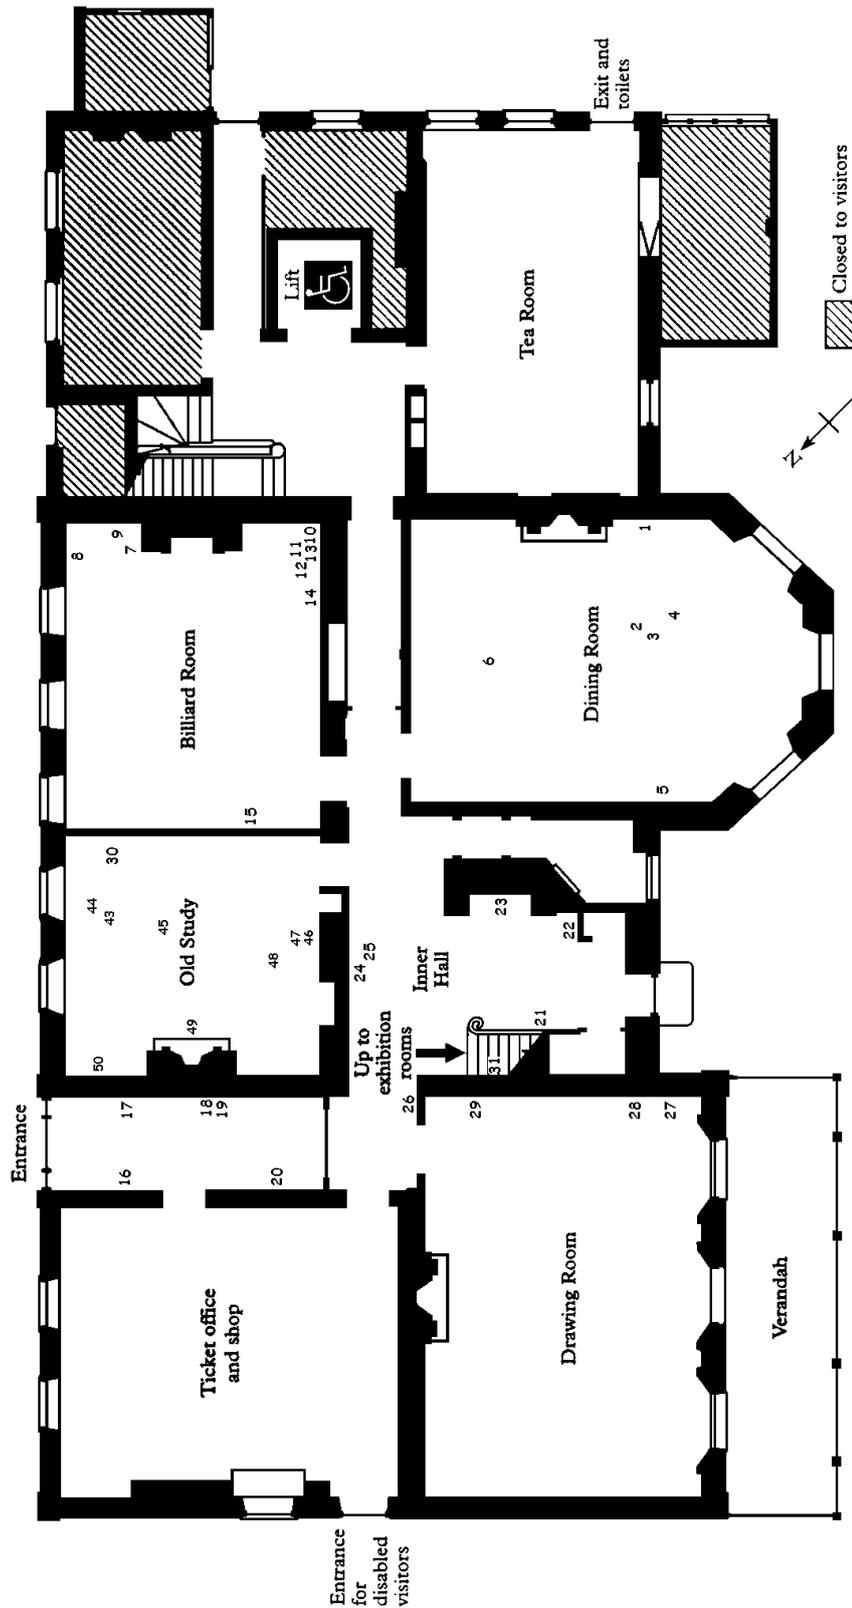
**Figura 28-** Planta de Down House, rés-do-chão, com os pontos de medição para o plano de luz.

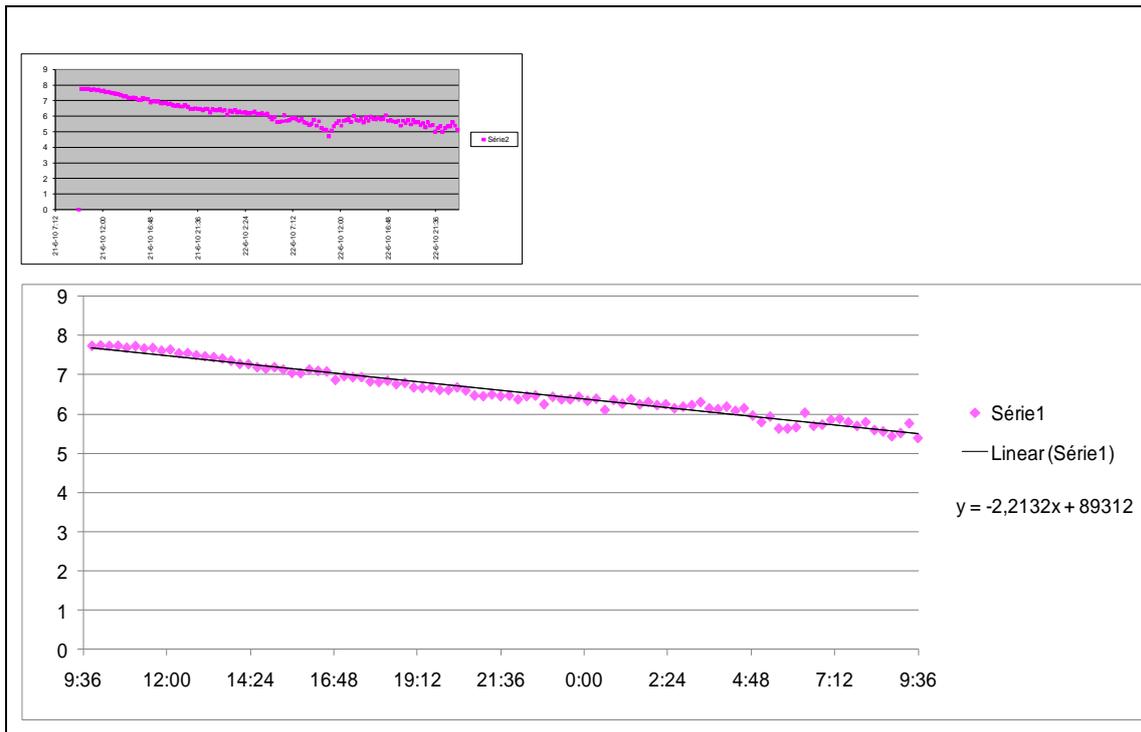
**Gráfico 31** – Cálculo da taxa de câmbio de ar para a vitrina 4.

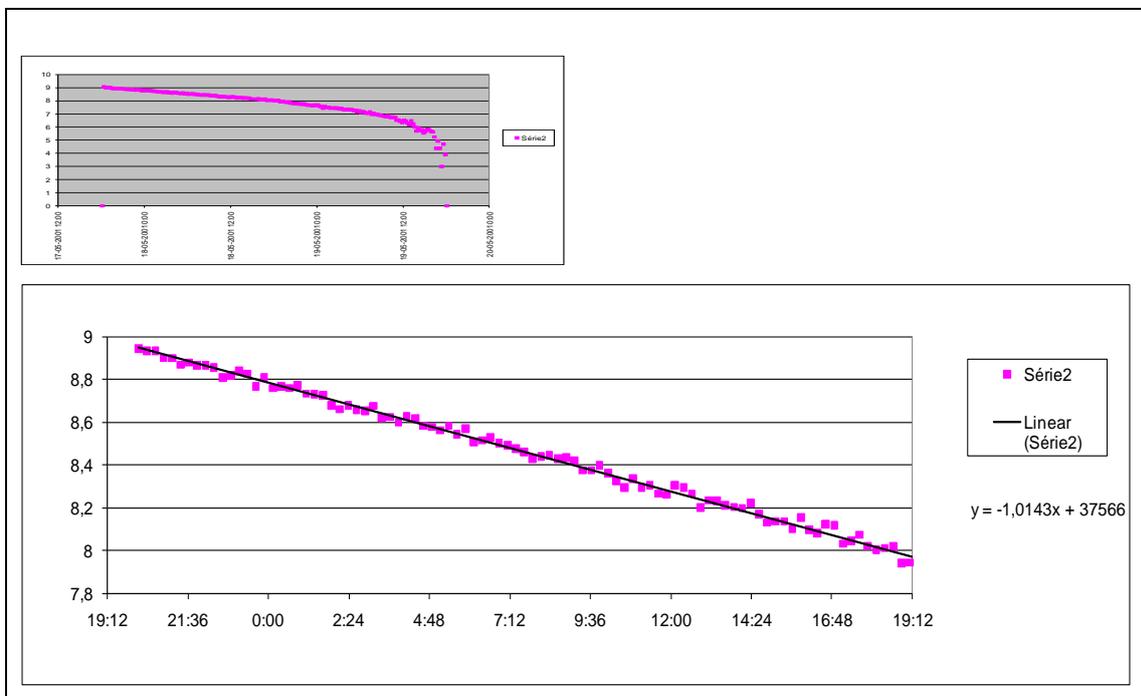
**Gráfico 32** – Cálculo da taxa de câmbio de ar para a vitrina 2.

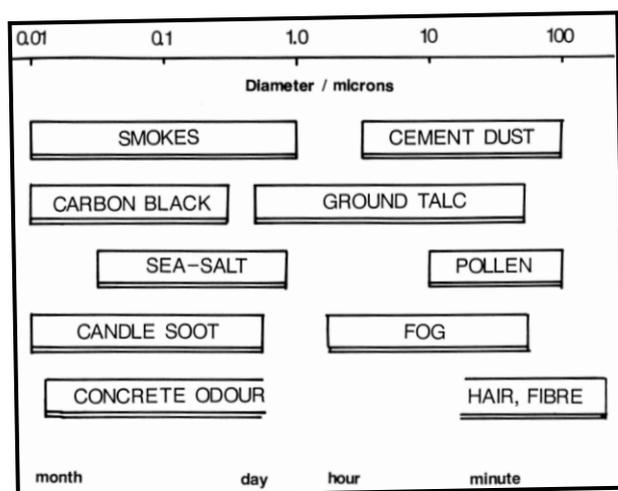
**Figura 40** - Tamanho aproximado de partículas tipicamente encontradas em museus e galerias e o tempo que demoram a cair um metro (a uma gravidade específica de 2.0), em média, uma esfera daquele tamanho (BRIMBLECOMBE 1990: 7).

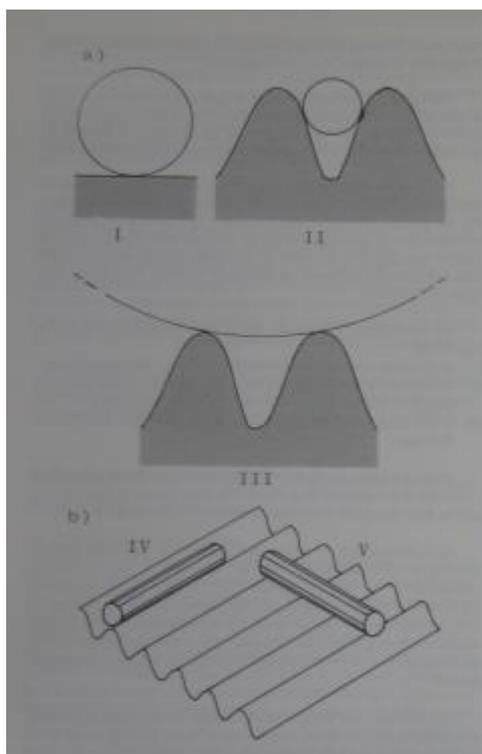
**Figura 41** - Área de contacto das partículas em relação à rugosidade macroscópica da superfície; a) para partículas esféricas, b) para partículas cilíndricas (PHENIX; BURNSTOCK 1990: 13).

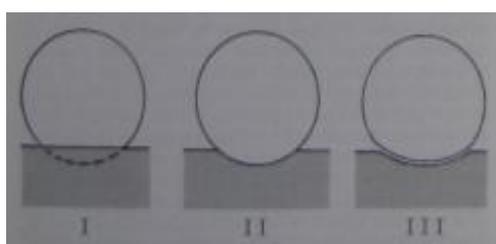
**Figura 42** - Deformação da zona de contacto das partículas em relação à rugosidade macroscópica da superfície; I) partícula, II) Tinta ou verniz, III) ambos os corpos em contacto (PHENIX; BURNSTOCK 1990: 13).

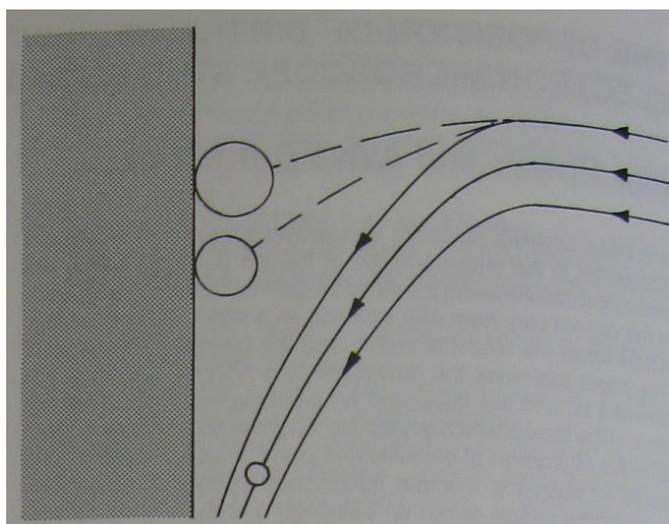
**Figura 43** - Deposição de partículas por impacto inercial (PHENIX; BURNSTOCK 1990: 11).

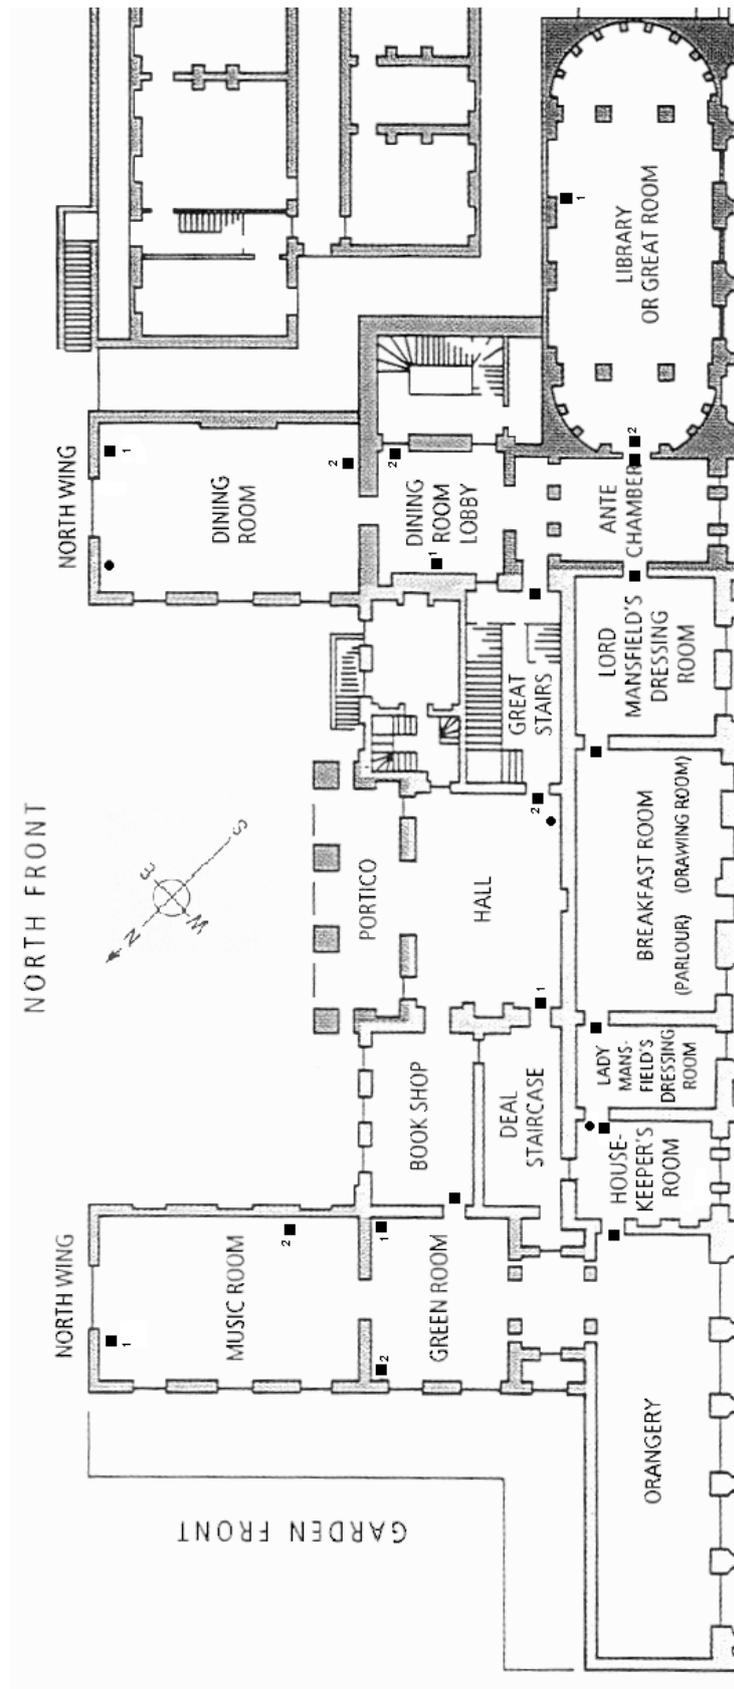
**Figura 44** – Planta de Kenwood House, rés-do-chão, com a localização das lâminas de microscópio (■) e tiras de metal expostas (●).

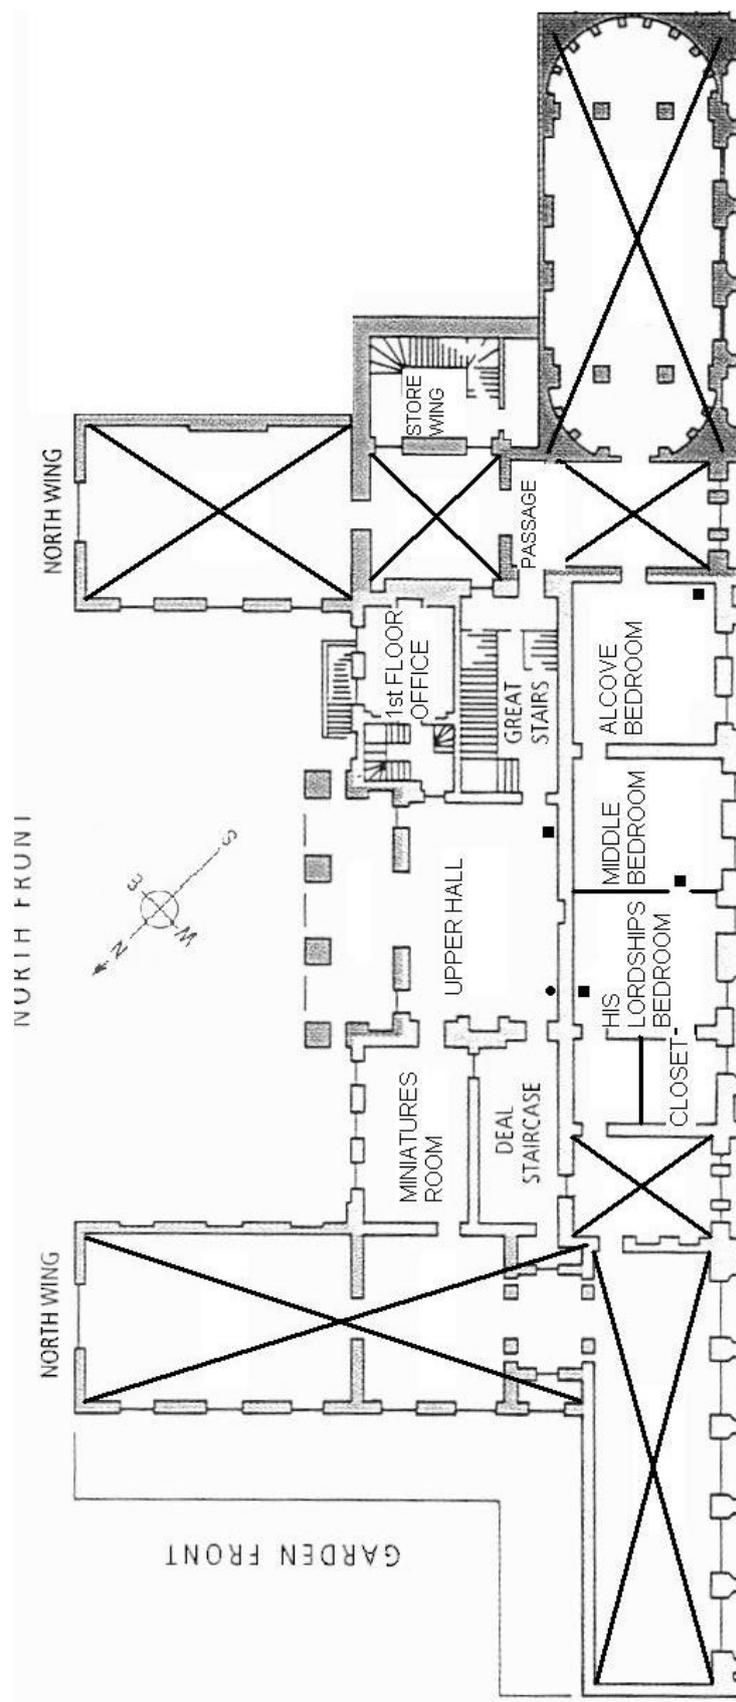
**Figura 45** – Planta de Kenwood House, primeiro piso, com a localização das lâminas de microscópio (■) e tiras de metal expostas (●).
