# **MESTRADO EM MUSEOLOGIA**

Relatório de Estágio no *English Heritage*

Área de Conservação Preventiva

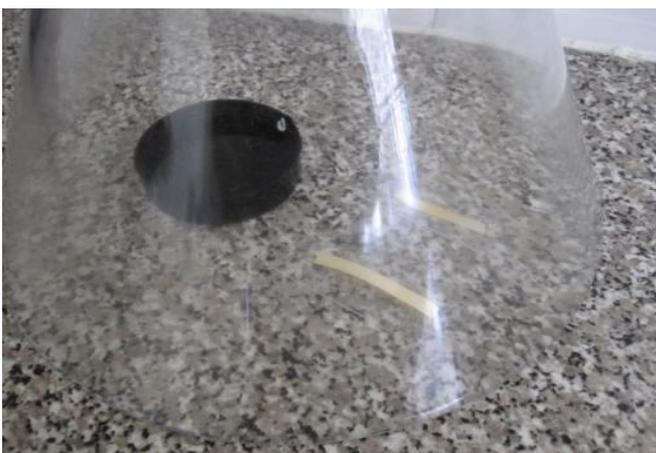
**Figura 48** – Aparato montado para o teste do pH da gravilha.

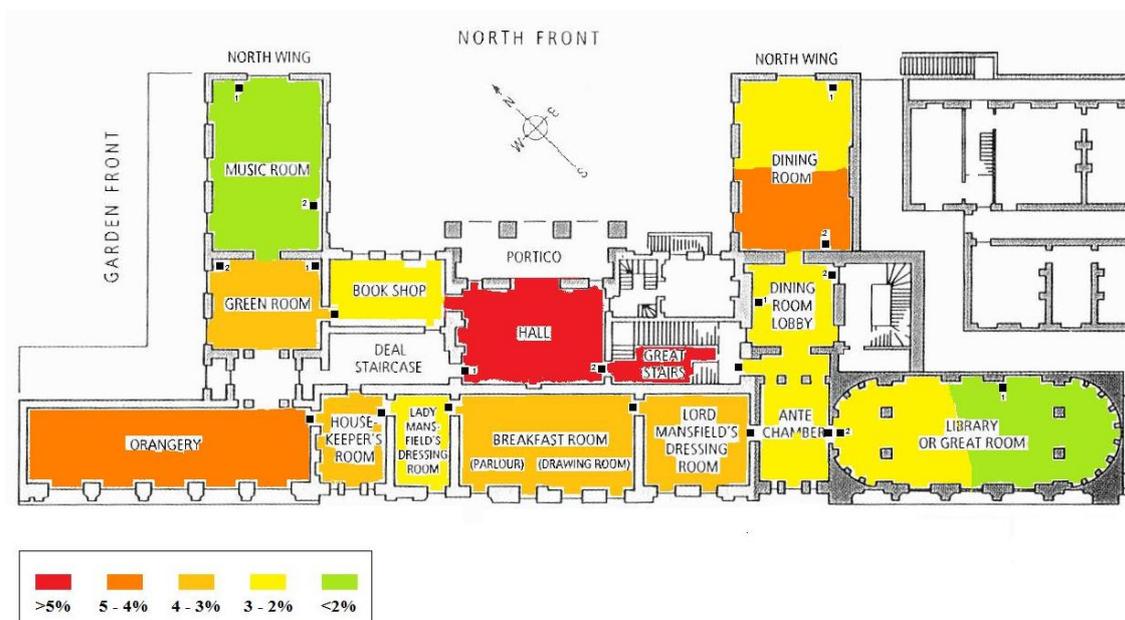
**Figura 50** – Representação gráfica, em planta, dos resultados obtidos nas análises da lâminas expostas em Kenwood House (rés-do-chão).

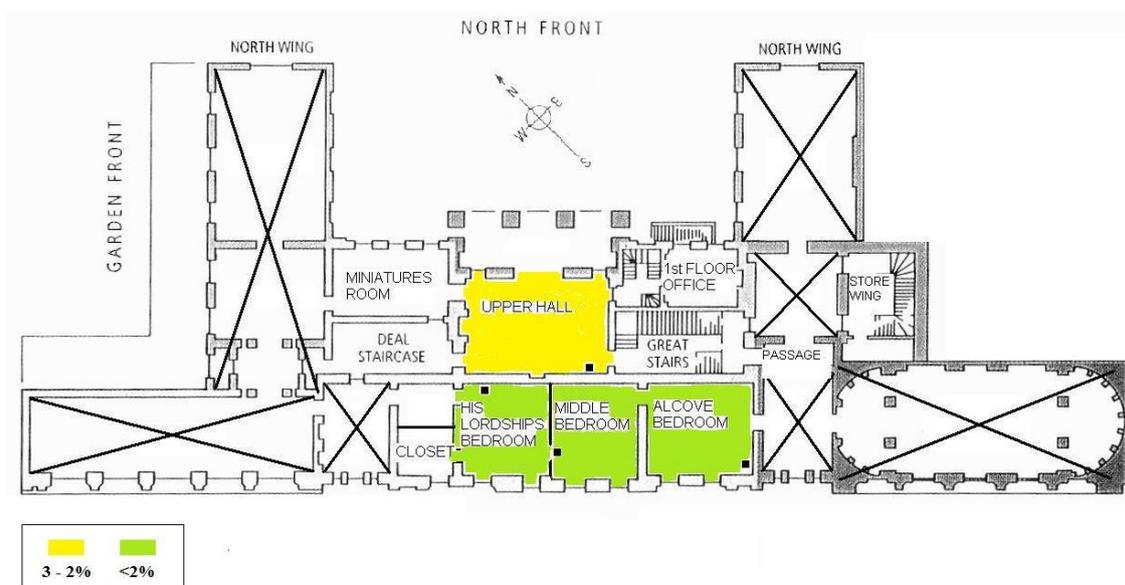
**Figura 51** – Representação gráfica, em planta, dos resultados obtidos nas análises da lâminas expostas em Kenwood House (primeiro piso).
