Inspecção e diagnóstico de estruturas. Contributo para a sua preservação

Esmeralda Paupério

Instituto da Construção, Faculdade de Engenharia da Universidade do Porto

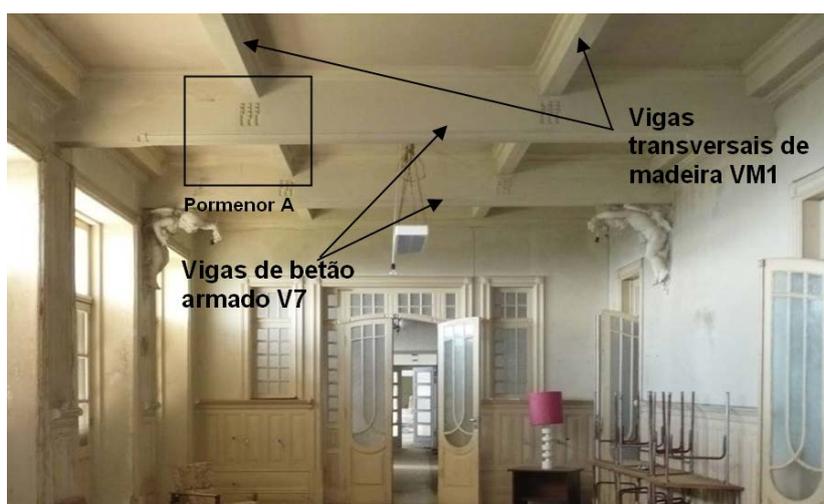
Figura 3: Registo da informação obtida nas inspeções

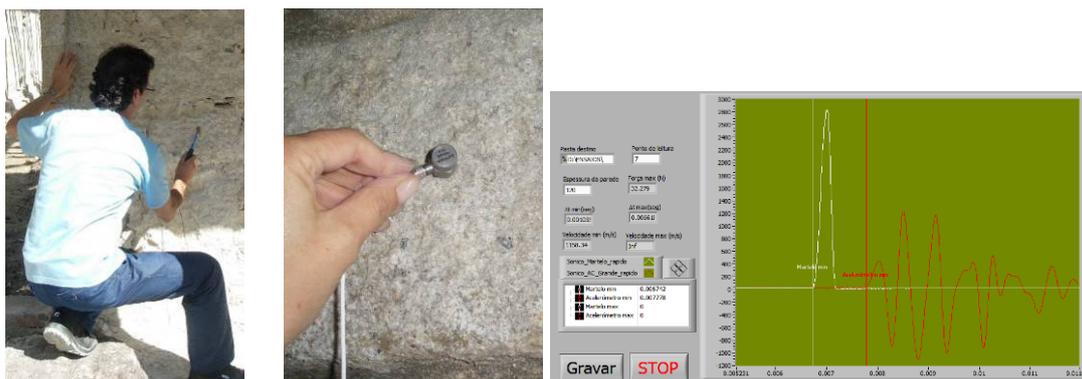
Esta técnica de ensaio (Figura 4) é baseada na geração de um impulso sonoro ou de um impulso ultra-sónico num ponto da estrutura, sendo o sinal captado por um receptor que pode estar posicionado em vários locais. O princípio consiste em medir o tempo que os impulsos levam a percorrer um dado material ao longo de distâncias conhecidas desde o gerador ao receptor (permitindo portanto calcular a velocidade de propagação das ondas) e em analisar o sinal obtido no receptor.

Figura 4: Ensaio sónico em alvenarias

i) Estimativa do módulo de elasticidade e da resistência à compressão, a partir de correlações, quer mecânicas, quer empíricas, com a velocidade de propagação das ondas sónicas; ii) Caracterização da homogeneidade das características dos materiais constituintes; iii) Identificação da presença de fendas no material contínuo e iv) Identificação da presença e efeitos de anteriores reforços (e.g. de argamassa).

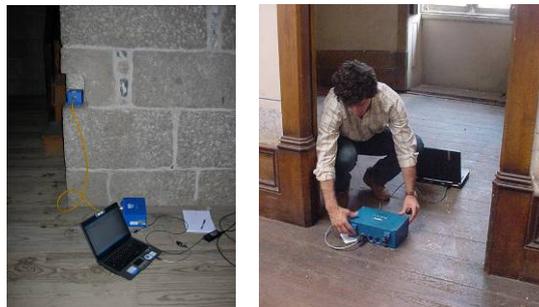
A ideia básica do método consiste na medição das frequências próprias de vibração da estrutura e, eventualmente, no seu acompanhamento ao longo do tempo. Dado que tais frequências dependem directamente da rigidez da estrutura (uma diminuição de rigidez conduz a uma redução da frequência) e inversamente da massa envolvida (um aumento de massa corresponde também a uma diminuição da frequência), facilmente se compreende que, mantendo-se a massa inalterada, então o controlo da frequência corresponde a fazer um controlo indirecto da rigidez.

Figura 5: Ensaios de identificação dinâmica

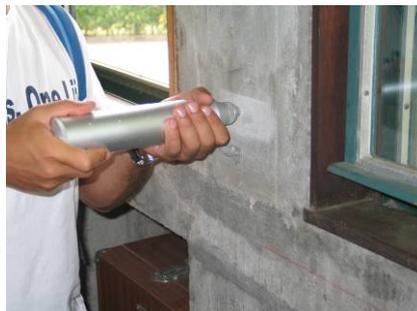
Ensaio *in situ* que permite aferir a qualidade do betão (Figura 6). Apesar de estar vocacionado o seu uso para betões recentes, o uso de um factor de compensação aos resultados obtidos em elementos estruturais cujo betão tem já alguma idade permite obter um valor qualitativo da qualidade do betão utilizado em obra. Para serem considerados fiáveis em avaliações da qualidade do betão utilizado em obra e do qual não se conhece a qualidade do betão prevista no projecto, necessitam de uma calibração com base em resultados obtidos de ensaios laboratoriais de compressão em carotes.

Figura 6: Determinação da classe do betão com recurso ao esclerómetro

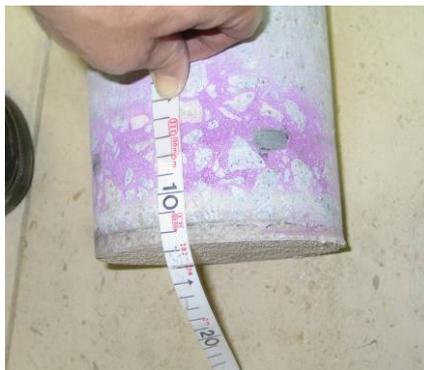
Este indicador permite verificar *in situ* a profundidade de carbonatação do betão após o contacto desta solução com o betão recentemente exposto. Se um betão se encontrar não carbonatado, o seu contacto com esta solução produz uma coloração de tom rosa (Figura 7). No caso do betão estar já carbonatado, este contacto entre o betão e a solução de fenolftaleína não produzirá nenhum tipo de coloração. Este ensaio é importante porque permite, de forma indicativa, definir as zonas ou os elementos estruturais onde as armaduras poderão estar já despassivadas.

Figura 7: Medição da profundidade de carbonatação

Na hipótese de se estarem a extrair carotes de betão, a profundidade de carbonatação poderá ser medida na própria carote após o borrifo ou o mergulho nesta solução. No caso de não existir extração de carotes, deverá ser feito um furo no betão que permita o borrifo da solução de fenolftaleína no seu interior e posterior medição da zona de coloração rosa.

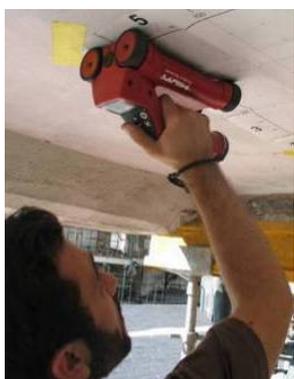
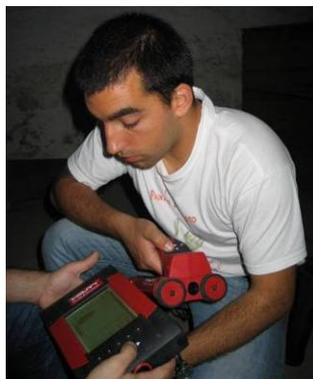
Ensaio *in situ* para betão armado que permite detectar e identificar as armaduras de elementos de betão armado (Figura 8). Através deste ensaio pode-se determinar o número de varões de um determinado elemento estrutural, os seus diâmetros e a espessura de recobrimento. Dado que este equipamento funciona por indução magnética, é por vezes afectado pela existência de elementos metálicos na proximidade ou pela sobreposição de varões e apenas determina o recobrimento até determinadas espessuras. Este ensaio é utilizado na validação do projecto de estruturas construídas ou, na sua ausência, na determinação das características estruturais de elementos de betão armado. É ainda utilizado previamente à extração das carotes de betão pois, ao permitir identificar o posicionamento das armaduras e estribos permite definir convenientemente o local de extração das carotes, reduzindo o risco de corte de armaduras.

Figura 8: Identificação de armaduras em lajes com recurso ao pacómetro

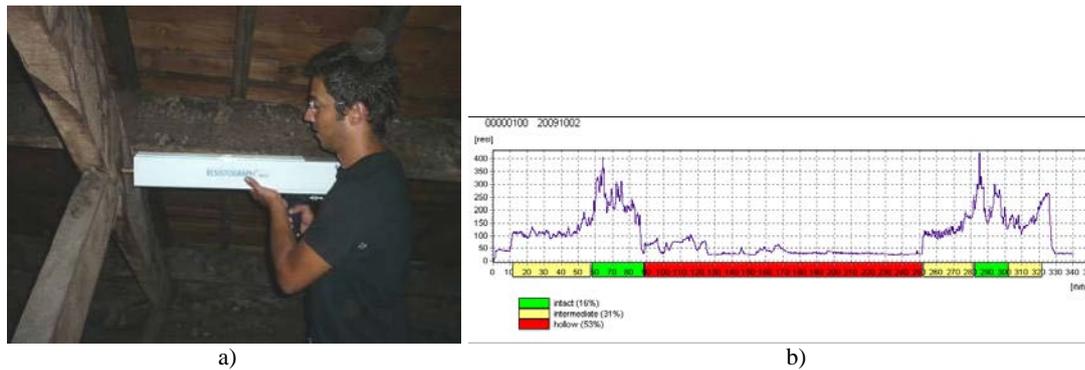
O Registograph é um instrumento que relaciona a energia dispendida pela penetração de uma agulha a velocidade constante com a resistência da madeira à perfuração, e que permite obter uma avaliação das zonas dos elementos de madeira que apresentam degradações, podridões ou vazios internos (Figura 9). Através das suas leituras é possível concluir acerca de determinadas características mecânicas e físicas da madeira, avaliar o estado de conservação dos elementos estruturais e definir secções residuais úteis. As suas perfurações são quase imperceptíveis e não têm qualquer influência na resistência mecânica das peças, o que faz com que seja um dos instrumentos mais utilizados na inspecção de estruturas de madeira.

Figura 9: Ensaio com Registograph em asnas de cobertura a) realização do ensaio b) registo obtido

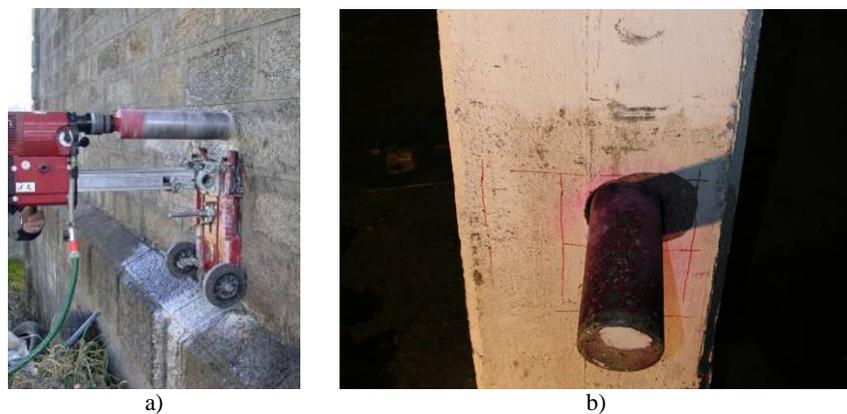
A extração de carotes de pontos mais representativos da estrutura permite, por um lado a realização de ensaios laboratoriais sobre amostras dos materiais constituintes da estrutura e, por outro lado, a observação directa do interior do furo resultante da operação de carotagem (Figura 10).

Figura 10: Extracção de carotes em: a) granito b) betão armado com a marcação do posicionamento das armaduras

As carotes devem ser obtidas com uma máquina de corte rotativa dotada de coroas com dentes de diamante e a sua extracção deve ser feita de modo a introduzir a menor perturbação

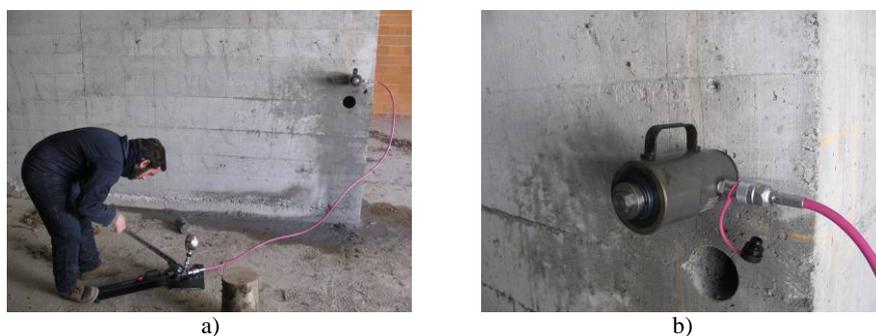
Medição *in situ* da resistência ao arranque (pull-out test) (Figura 11). Este ensaio permite relacionar a força necessária para o arranque de um dispositivo inserido no betão com a resistência à tracção. O valor da resistência à compressão do betão pode ser posteriormente aferido através das relações empíricas que relacionam a resistência à compressão com a resistência à tracção.

Figura 11: a) Medição *in situ* da resistência ao arranque b) pormenor da fotografia anterior

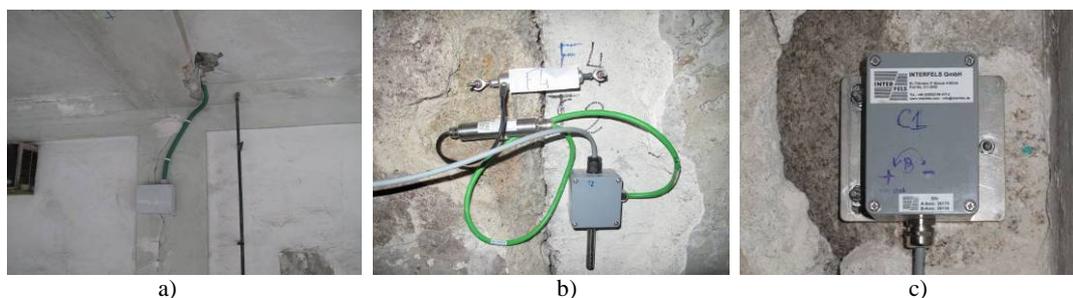
Figura 12: Monitorização de aberturas de fendas e inclinações

evolução no tempo da abertura da fenda ou da junta. A fim de obviar este inconveniente, é possível usar fissurómetros com escala de medida (constituídos por duas placas de vidro acrílio transparente, deslizantes uma sobre a outra e dotadas de uma escala reticulada cotada em milímetros) ou então deflectómetro mecânicos móveis posicionados em duas pequenas placas metálicas fixas em cada um dos lados da fenda.

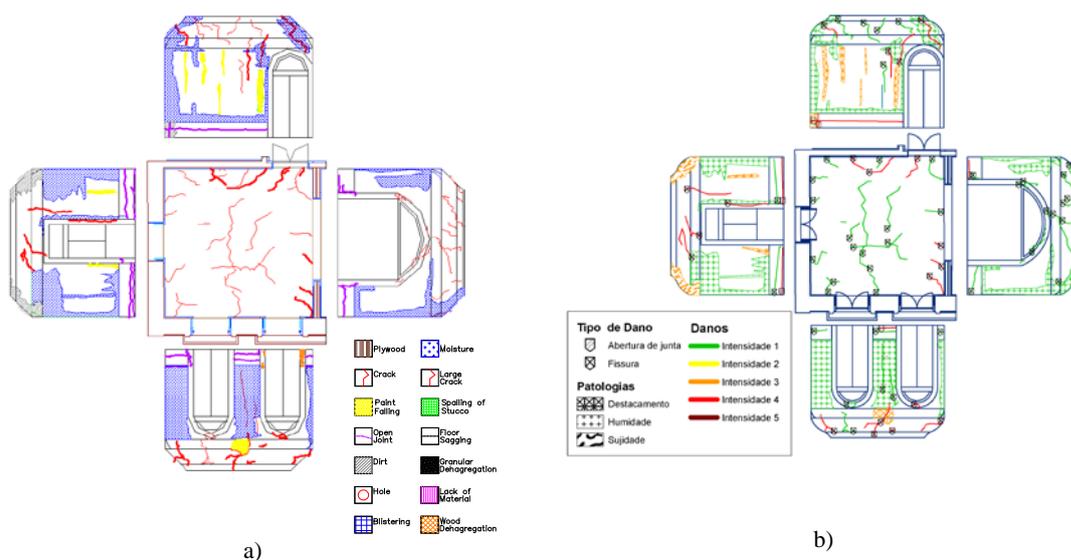
De modo a exemplificar a compilação dos dados recolhidos numa inspeção, a Figura 1a) apresenta um mapa dos danos registados numa divisão de um edifício. Além das vantagens técnicas deste tipo de representação, estes mapas são eficientes na ajuda visual que fornecem na tomada de decisões. Assim, o SIMDE foi desenvolvido de modo a produzir, de forma automatizada, mapas de materiais e de mapas de danos de simples leitura, semelhantes ao exemplo da Figura 13 a). Desta forma, o tempo de processamento da informação recolhida durante a inspeção e o levantamento duma construção é consideravelmente reduzido. Adicionalmente, o SIMDE permite ainda gerir registos e levantamentos realizados em datas diferentes numa mesma construção. Esta opção permite monitorizar as condições duma determinada construção através da sobreposição de diferentes camadas dos registos de danos. Por outro lado, dado que mapas semelhantes aos da Figura 13 a) funcionam adequadamente do ponto de vista visual, o SIMDE foi desenvolvido de modo a permitir que o utilizador possa definir mapas cujas características são adaptadas às suas necessidades. A Figura 13 b) apresenta o mapa de danos da Figura 13 a) reproduzido pelo SIMDE e utilizando uma simbologia especificamente definida para este tipo de representação em mapa.

Figura 13: Mapa de danos registados numa divisão dum edifício a) Registo manual após inspeção b) Reproduzido com o SIMDE durante a inspeção

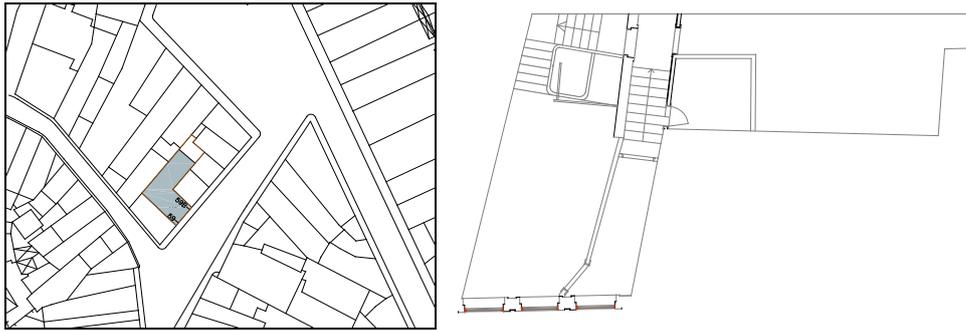
Figura 14: Planta de implantação do edifício e planta do R/C

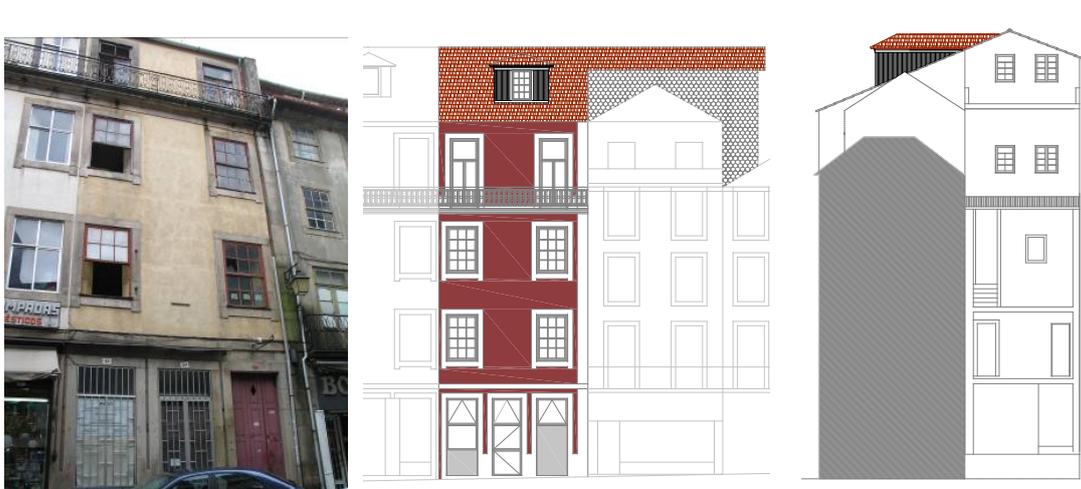
Figura 15: Alçado principal e Alçado lateral direito (desenhos de Arq. Adriana Floret)

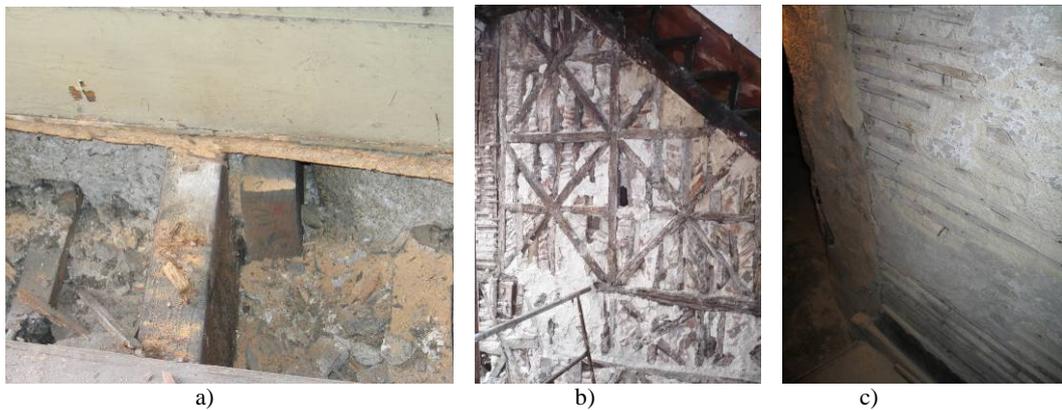
Figura 16: Paredes do edifício: a) empena em alvenaria de granito; b) parede interior em taipa de rodízio; c) parede interior em tabique

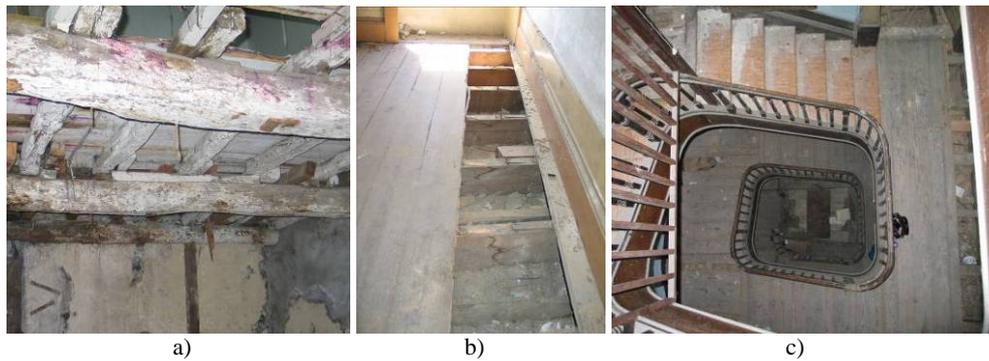
Figura 17: Pavimentos e escada em madeira

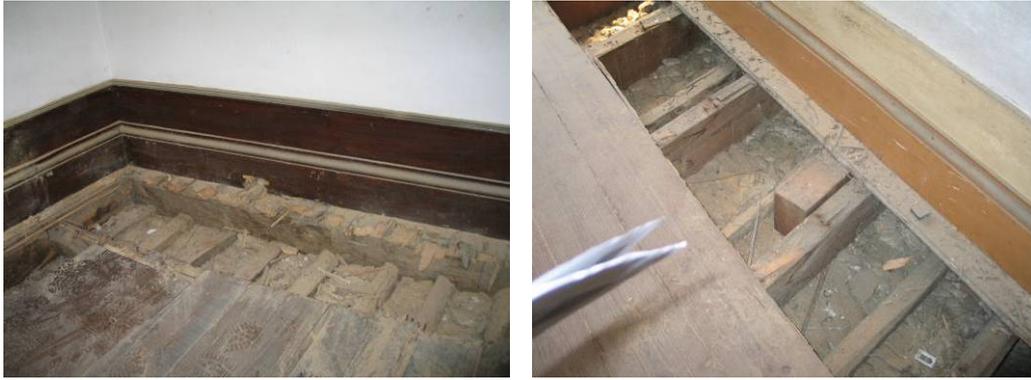
De modo a possibilitar a inspecção directa das vigas de madeira dos pisos, nomeadamente das zonas das entregas das vigas, foi removido o soalho no perímetro de cada compartimento. Esta acção foi facilitada pelo facto dos soalhos apresentarem ataques intensos de caruncho (Figura 18).

Figura 18: Remoção do soalho no perímetro dos compartimentos para visualização das entregas das vigas

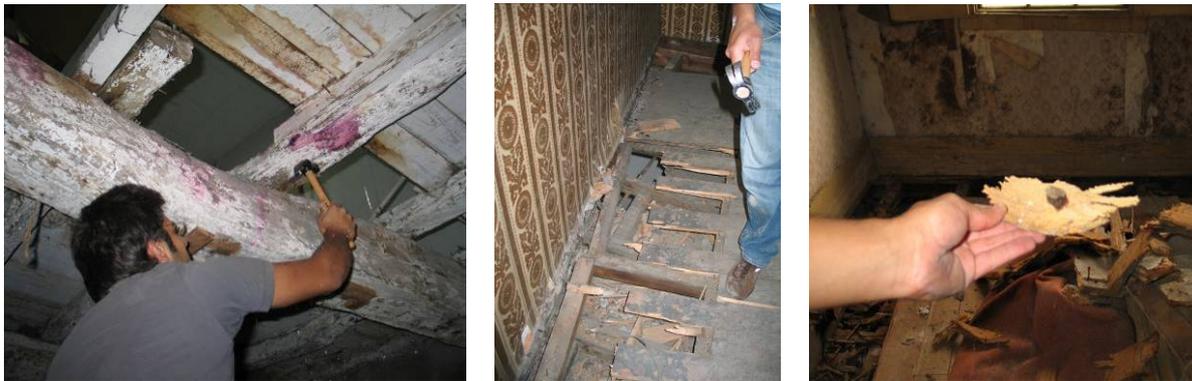
Figura 19: Inspeção efectuada nos pavimentos de madeira, através da utilização de martelo e formão

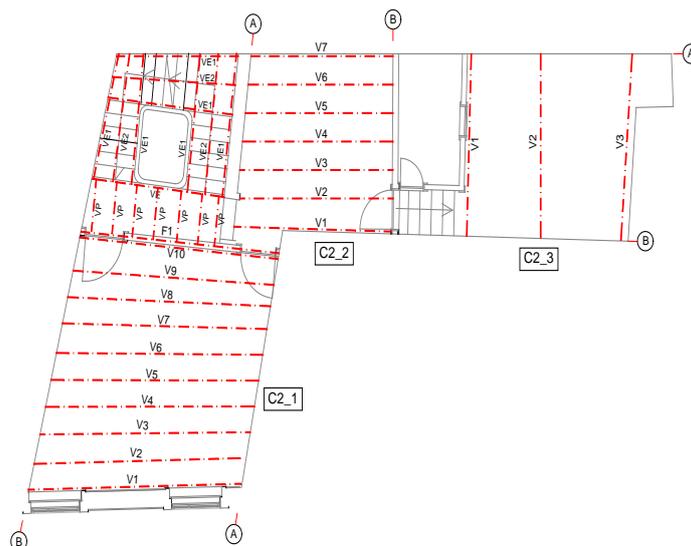
Atendendo ao referido na estratégia atrás exposta, os compartimentos de cada piso foram numerados de acordo com a designação Cx_y, em que x corresponde ao número do piso e y corresponde ao número do compartimento nesse mesmo piso. A título ilustrativo, apresenta-se na Figura 20 a planta estrutural do piso 2, onde os elementos estruturais dos compartimentos C2_y, bem como os alinhamentos A e B, se encontram assinalados.

Figura 20: Identificação estrutural dos compartimentos do piso 2

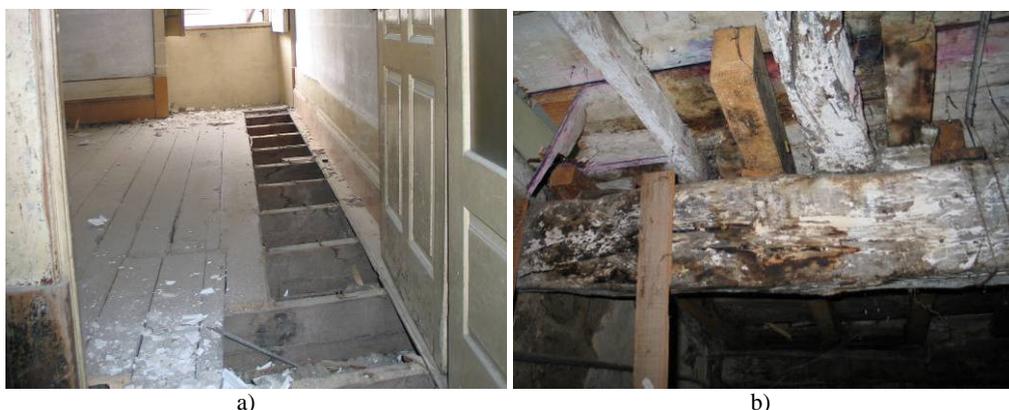
Figura 22: Estado de conservação das vigas do pavimento: a) elementos em bom estado; b) elementos com degradações pontuais

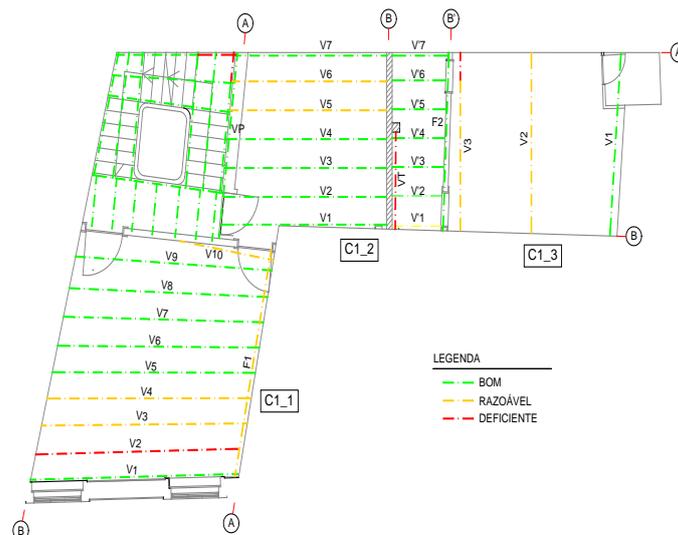
Como anteriormente referido, foi associada uma cor a cada nível do seu estado de conservação, correspondendo o verde a elementos em bom estado, o amarelo a elementos em estado razoável e o vermelho a elementos em deficiente estado de conservação. A atribuição desta classificação foi efectuada em função de vários parâmetros, nomeadamente, a perda de secção das vigas face aos ataques xilófagos, o estado das vigas na zona das entregas, o estado geral das vigas, a existência de fendas e o estado de deformação/torção das vigas. Para que um determinado elemento pudesse ser considerado em Bom estado (cor verde), seria necessário obter uma avaliação positiva em todos os parâmetros avaliados. Por outro lado, a classificação Razoável (cor amarela) foi atribuída a elementos que, apesar de apresentarem uma avaliação negativa em alguns parâmetros, não apresentavam uma redução apreciável da sua capacidade resistente. São exemplos deste tipo de classificação as vigas com ataques xilófagos de 1cm de profundidade, já inactivos, e em que a redução da secção não foi considerada significativa face à secção inicial e ao vão da viga. Os elementos considerados em condições Deficientes (cor vermelha) foram elementos cuja substituição ou reforço

Figura 23: Classificação do estado de conservação das vigas no piso 1

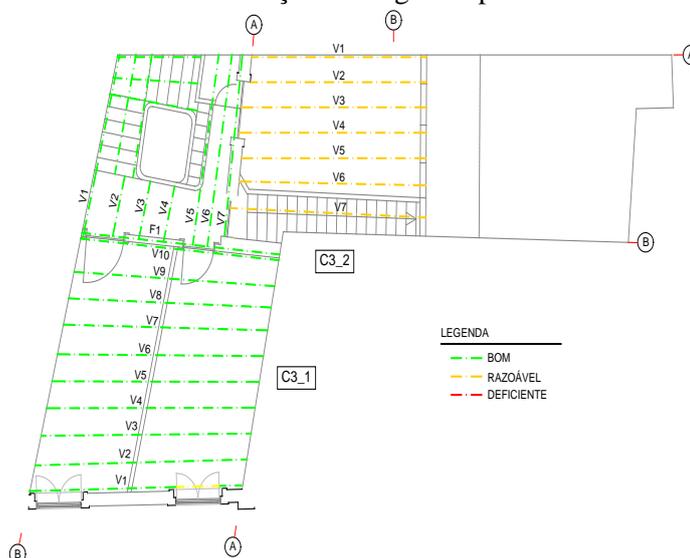
Figura 24: Classificação do estado de conservação das vigas no piso 3
