CASOS DE ESTUDO DE ANOMALIAS E ACIDENTES EM CONSTRUÇÕES – UMA ANÁLISE CRÍTICA

Dissertação submetida para satisfação parcial dos requisitos do grau de
MESTRE EM ENGENHARIA CIVIL — ESPECIALIZAÇÃO EM CONSTRUÇÕES

MESTRADO INTEGRADO EM ENGENHARIA CIVIL 2015/2016

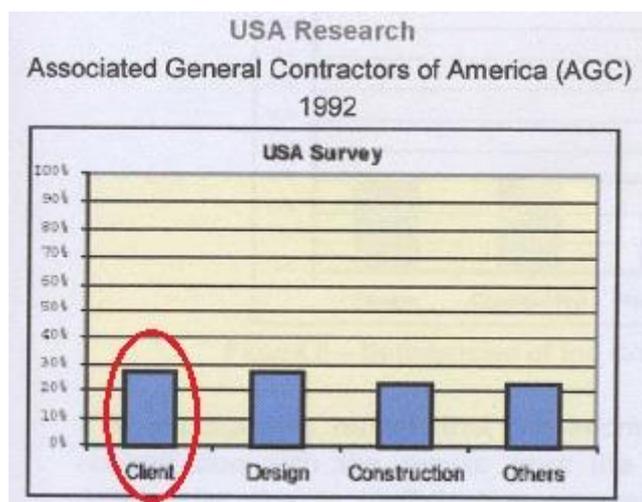
Fig. 3 – Identificação das responsabilidades de anomalias no processo construtivo dos vários intervenientes (Kangari, Farid, 1993).

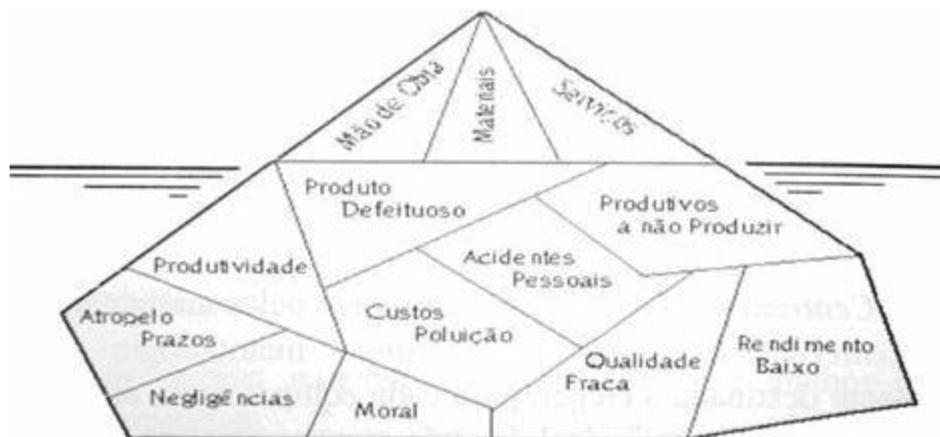
No que diz respeito à atividade de manutenção existem custos que dificilmente são quantificáveis, mas que representam uma parte significativa dos custos globais. A imagem abaixo de um iceberg traduz a realidade dos custos de manutenção em que a ponta visível, acima da linha da água representa os custos apurados contabilisticamente e por outro lado, a parte submersa representa todos os outros custos que dificilmente são quantificáveis.

Fig. 5 - Iceberg dos custos da manutenção (Gonçalves, 2013)

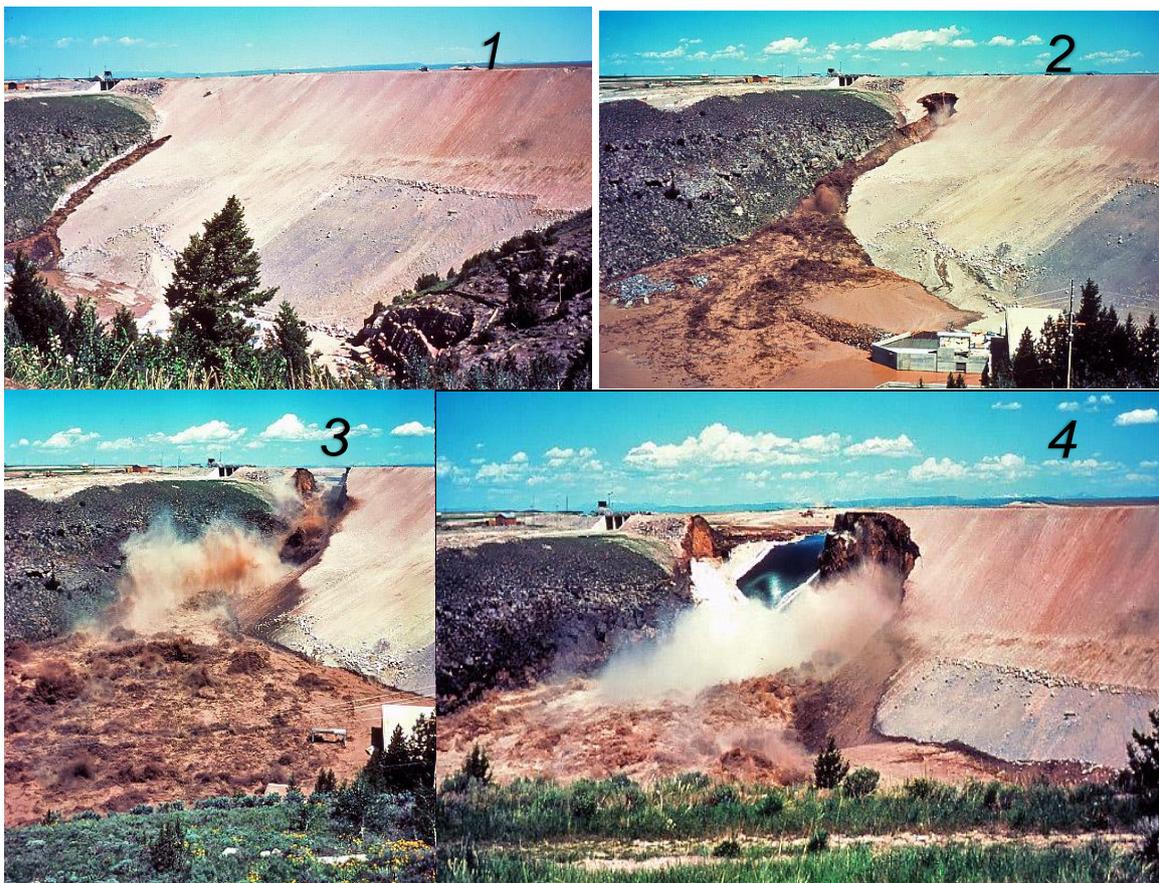
Fig. 9 – Desastre de Teton Dam, 05 de junho de 1976. (Wikipedia, 2016)

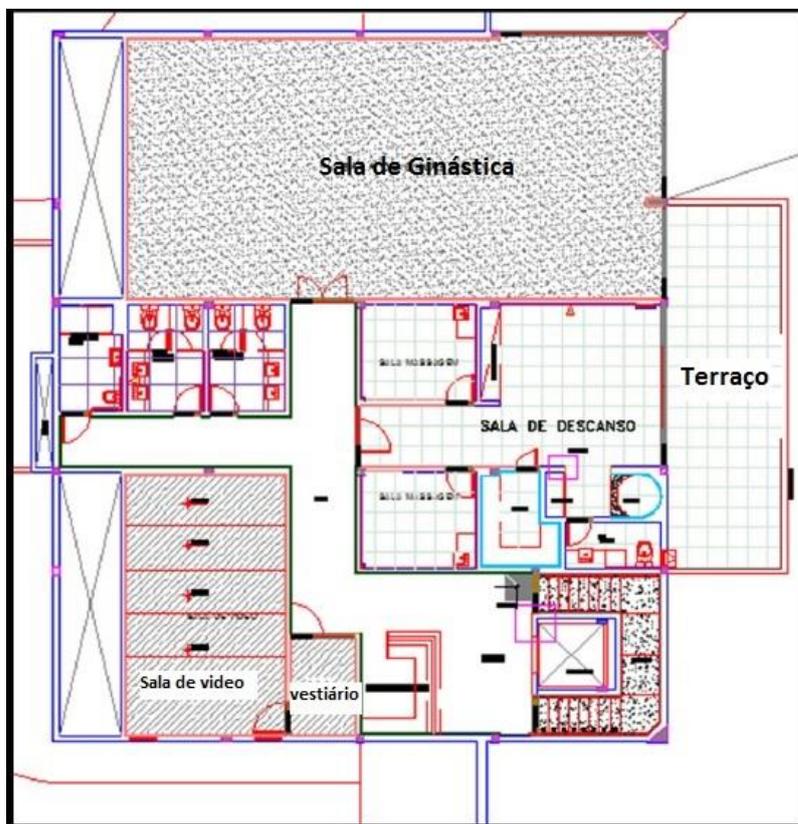
Fig. 10 – Pavimento semienterrado do clube. (Póvoas, Gomes 2015)

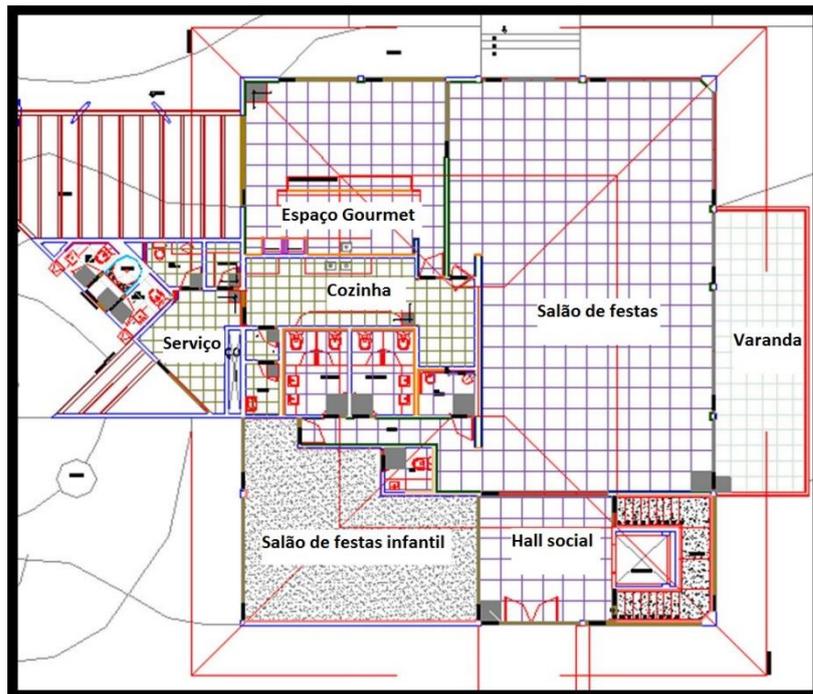
Fig. 11 – Pavimento térreo do clube. (Póvoas, Gomes 2015)

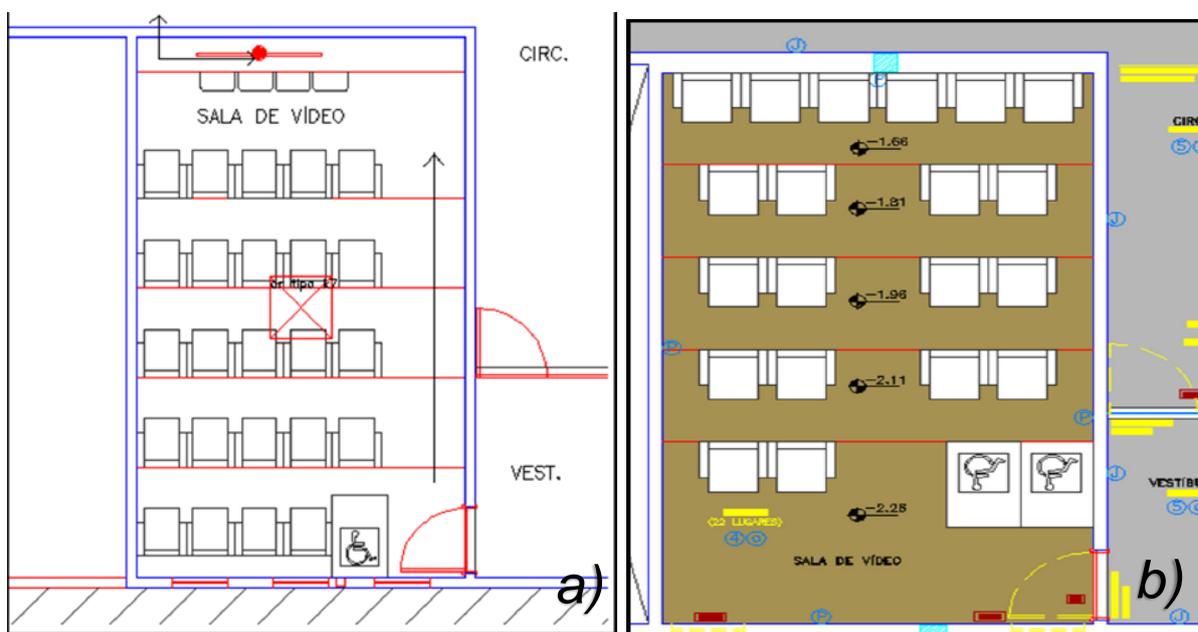
Fig. 12 – a) Projeto de arquitetura inicial. b) Projeto de arquitetura retificado (Póvoas, Gomes 2015)

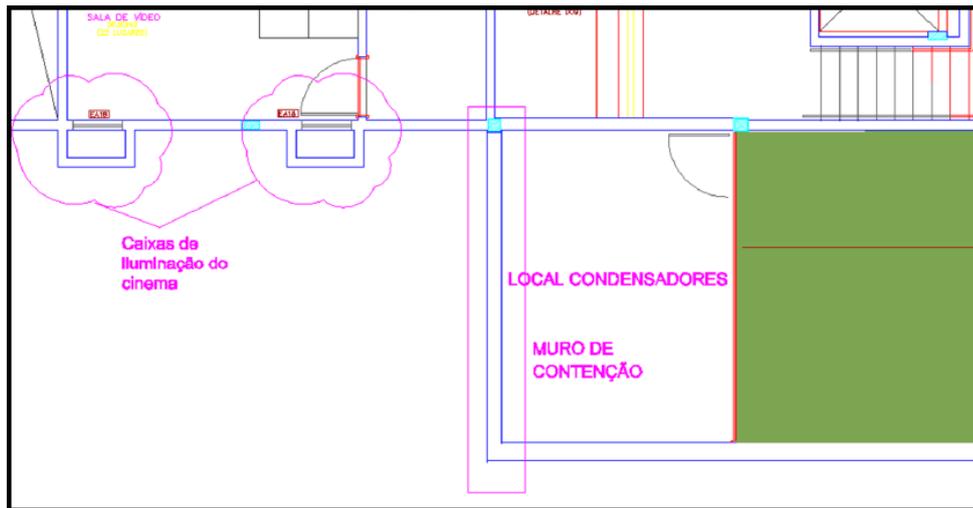
Fig. 13 – Local dos condensadores no projeto de arquitetura (pavimento semienterrado) (Póvoas, Gomes 2015)

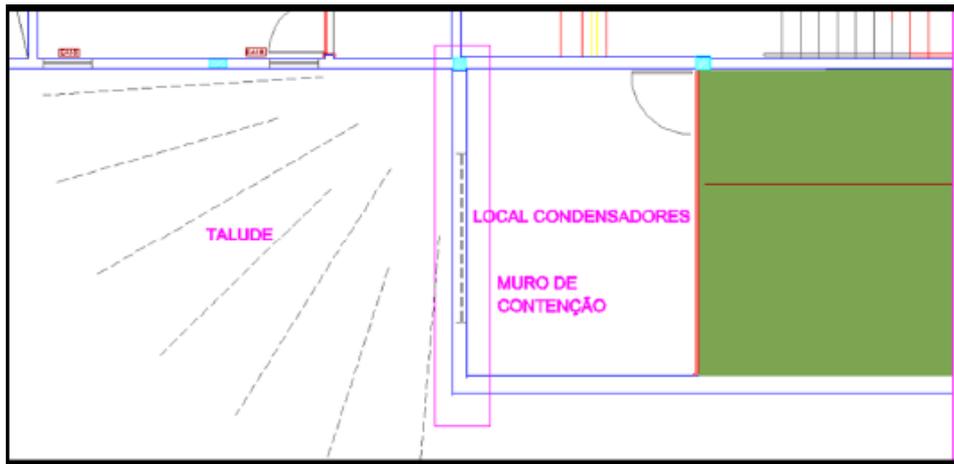
Fig. 14 – Solução proposta (Póvoas, Gomes 2015)

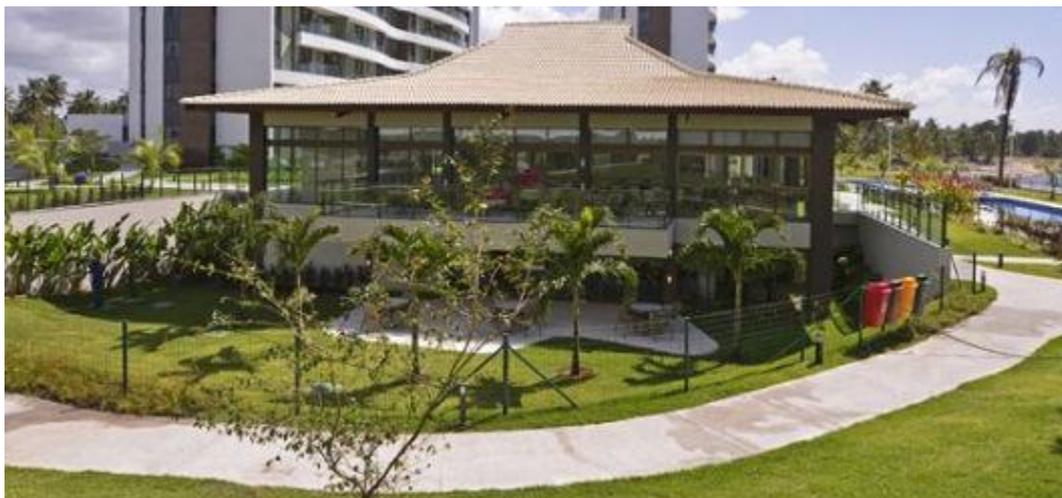
Fig. 15 – Solo natural confinado no pavimento semienterrado (Póvoas, Gomes 2015)

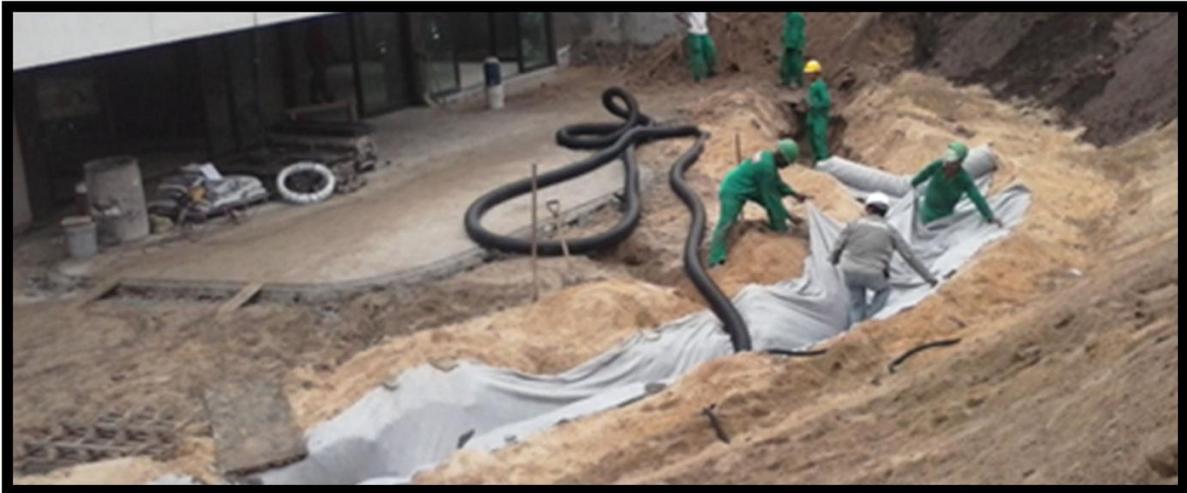
Fig. 16 – Execução do dreno horizontal (Póvoas, Gomes 2015)

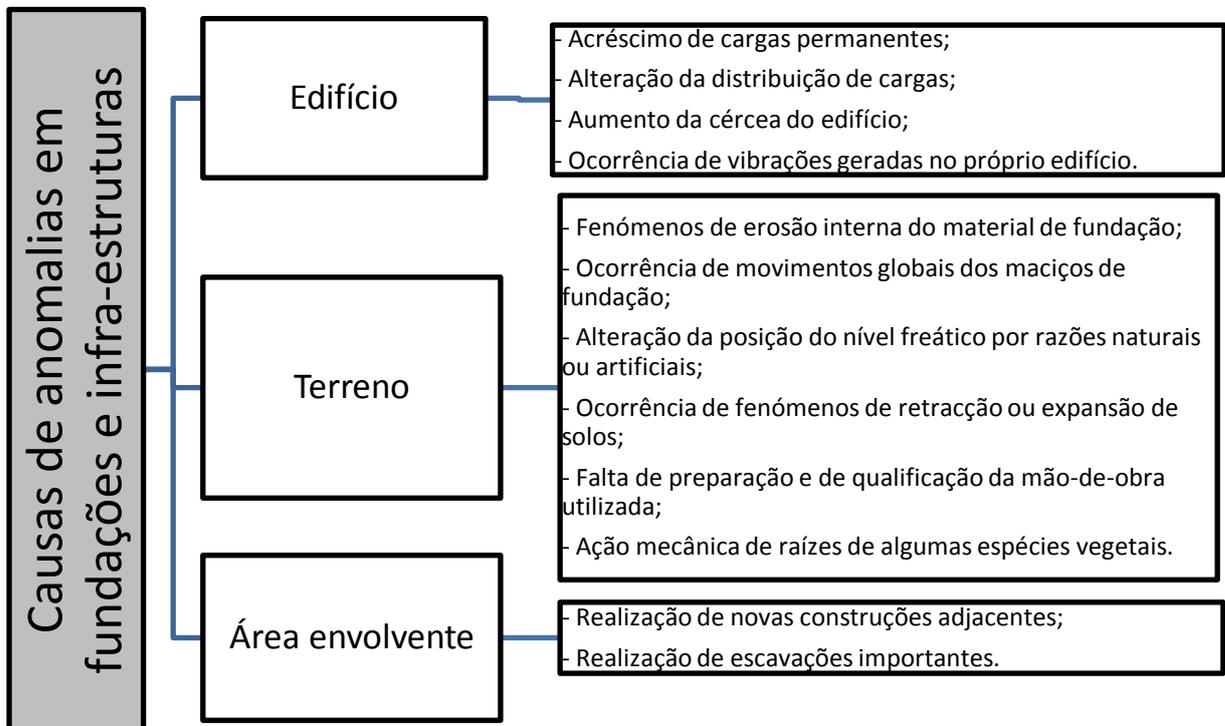
ou a perda das camadas de materiais finos em fundações de alvenaria), alterações ou movimentos nos terrenos ou o aumento das cargas são algumas das principais causas para o surgimento de anomalias em fundações e em infraestruturas. (Roseiro, 2012)

Fig. 35 – Representação das principais causas para o surgimento de anomalias em fundações e em infraestruturas (Aguiar *et al*/2006)

As anomalias associadas às fundações e/ou infraestruturas que se encontram abaixo do nível do solo, são caracterizadas, principalmente, por movimentos nos elementos de suporte. (Aguiar *et al* 2006) Estes movimentos poderão ser causados pela estrutura sobre o terreno de fundação, assim como de possíveis alterações nas circunstâncias da envolvente do edifício e no terreno circundante de fundação, como mostra a figura 35.

Uma das principais causas para o surgimento de anomalias em fundações e em infraestruturas são os movimentos do solo de fundação. As alterações e movimentos do solo de fundação podem ser originadas por escavações ou construções próximas, pela abertura de galerias ou túneis, pela ação das raízes, pela heterogeneidade dos terrenos, pela alteração dos níveis freáticos (quer seja devido à atividade humana ou natural), pela rotura de canalizações de água ou de esgotos na proximidade ou liquefação do solo devido à ação sísmica. (Roseiro, 2012)

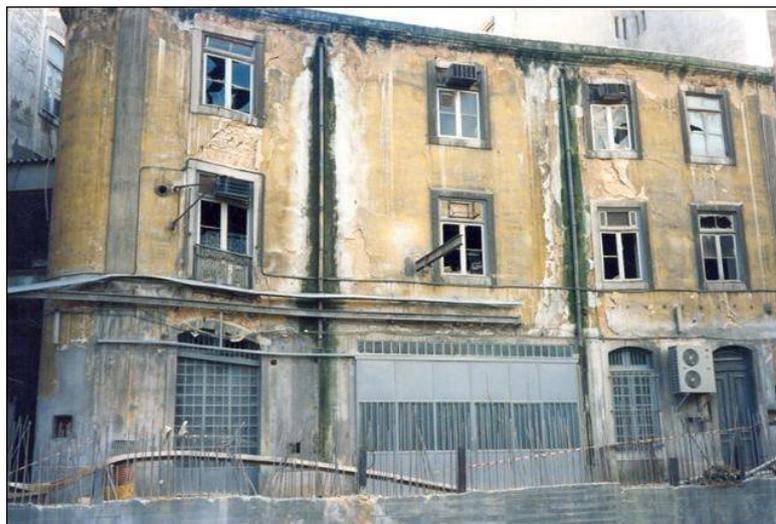
Fig. 36 – Deformação resultante de movimentos de terras (Roseiro, 2012)

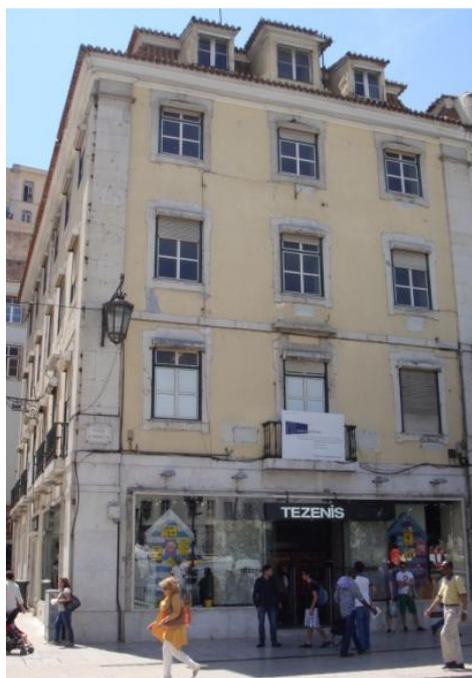
O aumento das cargas nas estruturas é também uma das principais razões do aparecimento de anomalias em fundações. O aumento das tensões nas fundações pode resultar do incremento das cargas de utilização, resultado de diferentes usos ou acréscimos no edifício ou de alterações na estrutura. (Roseiro, 2012)

Fig. 37 – Eliminação de elementos estruturais para abertura de montra (Roseiro, 2012)

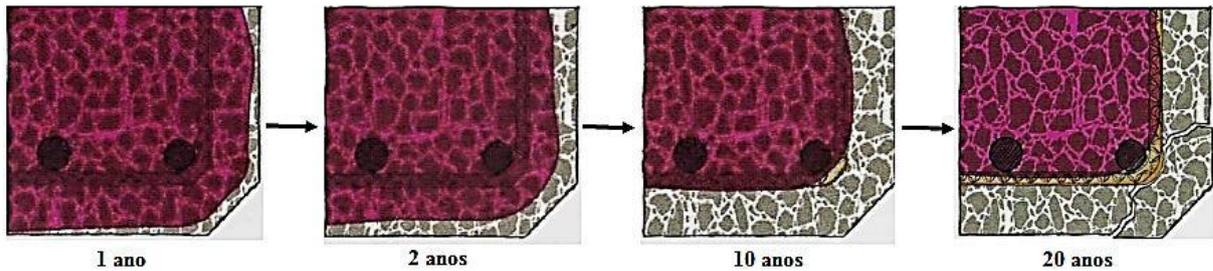
Fig. 39 – Representação da evolução da perda da alcalinidade do betão armado, da superfície para o interior, através do processo de carbonatação. A zona alcalina da seção (a cor-de-rosa) vai diminuindo, deixando os varões em risco de corrosão. Os tempos indicados variam, essencialmente, com a porosidade do betão (Cóias, 2006)

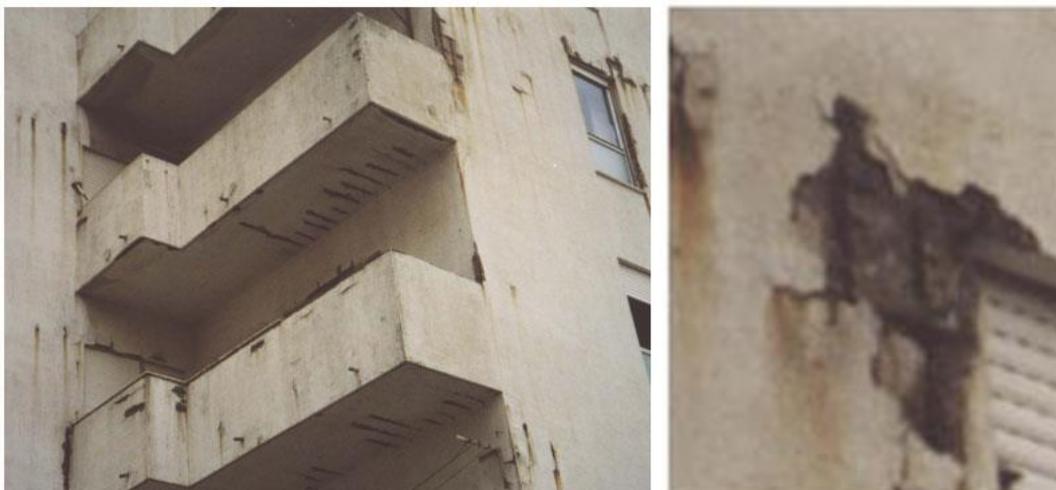
Fig. 40 – Fachada de um edifício localizado junto ao mar – Corrosão das Armaduras (PATORREB, 2016)

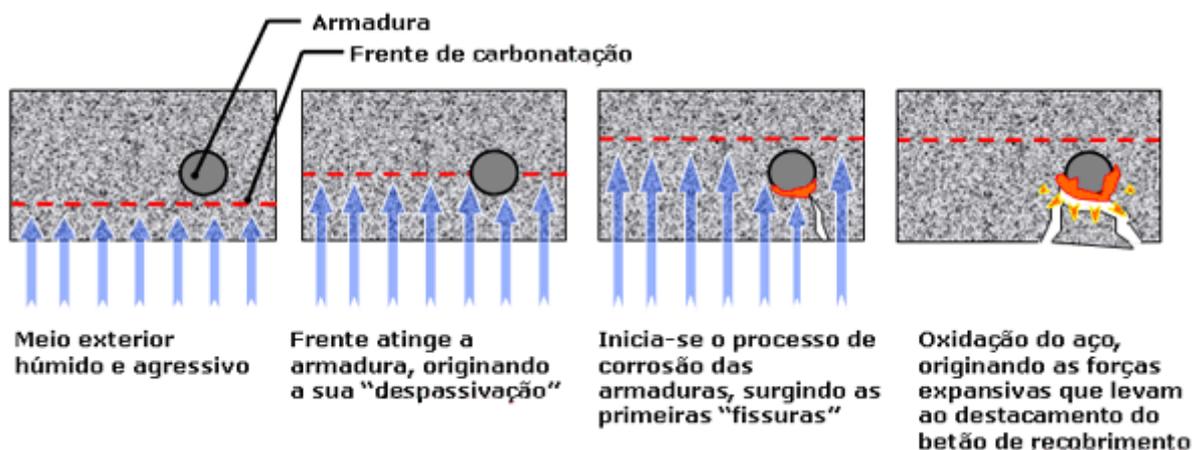
Fig. 41 – Processo de corrosão das armaduras em elementos de betão armado e consecutivo destacamento (PATORREB, 2016)

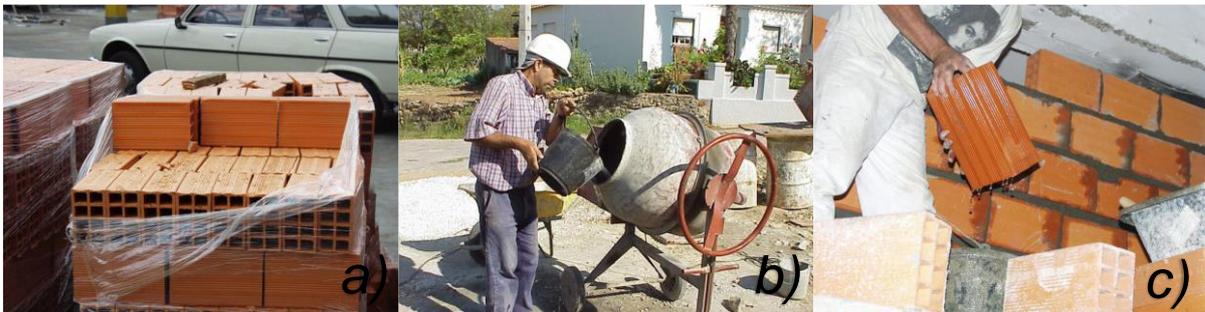
Fig. 43 – a) Materiais não totalmente protegidos da chuva no estaleiro. b) Água introduzida nas paredes através do excesso de água nas argamassas. c) Molhagem excessiva do tijolo, na fase de assentamento, a evitar com a adoção de retentores de água nas argamassas. (Silva, 2009)

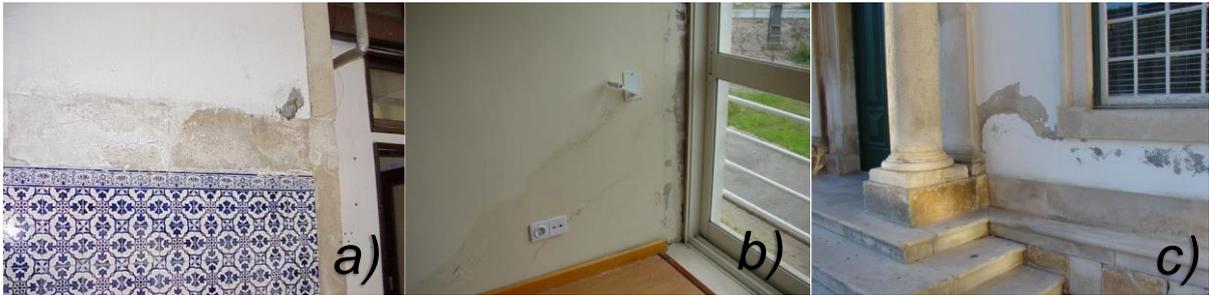
Fig. 44 – a) Parede sujeita a fenómeno de humidade ascensional agravado pela impermeabilização parcial da face interior, com material cerâmico. b) Humidade ascensional em edifício de construção recente, proveniente de águas superficiais exteriores infiltradas através de deficiente desempenho da soleira. c) Humidade ascensional em edifício histórico, agravada pela existência de degrau exterior com inclinação para o lado da parede e não para o exterior. (Silva, 2009)

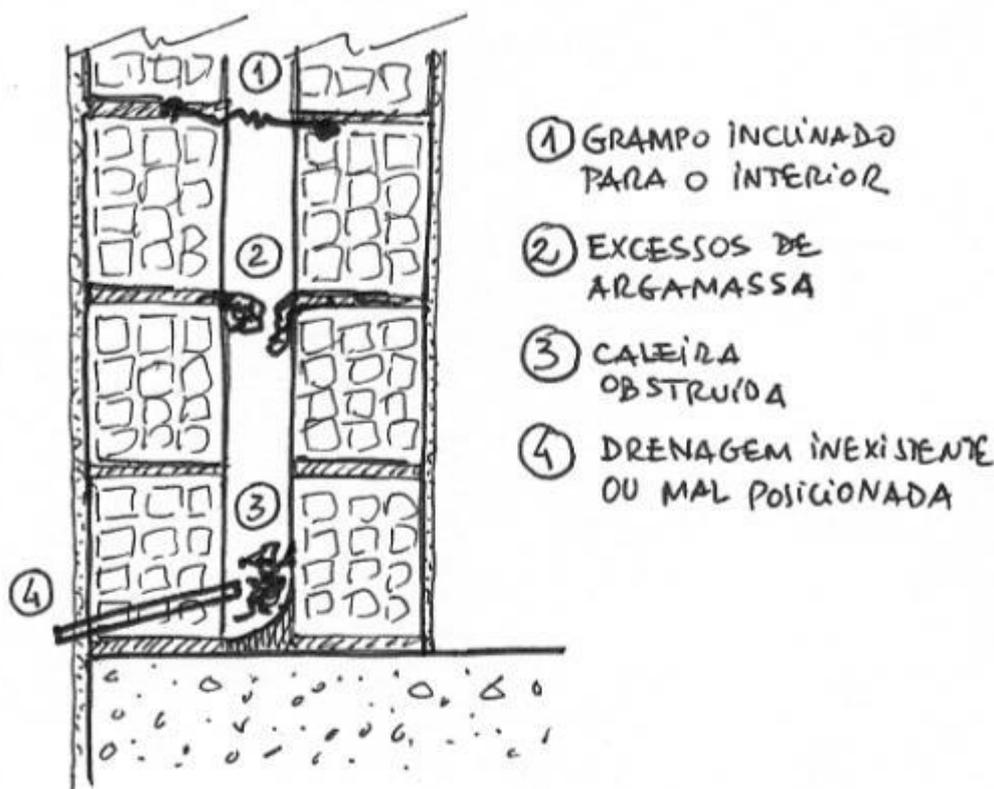
Fig. 45 – Algumas causas de anomalias em paredes duplas com caixa-de-ar

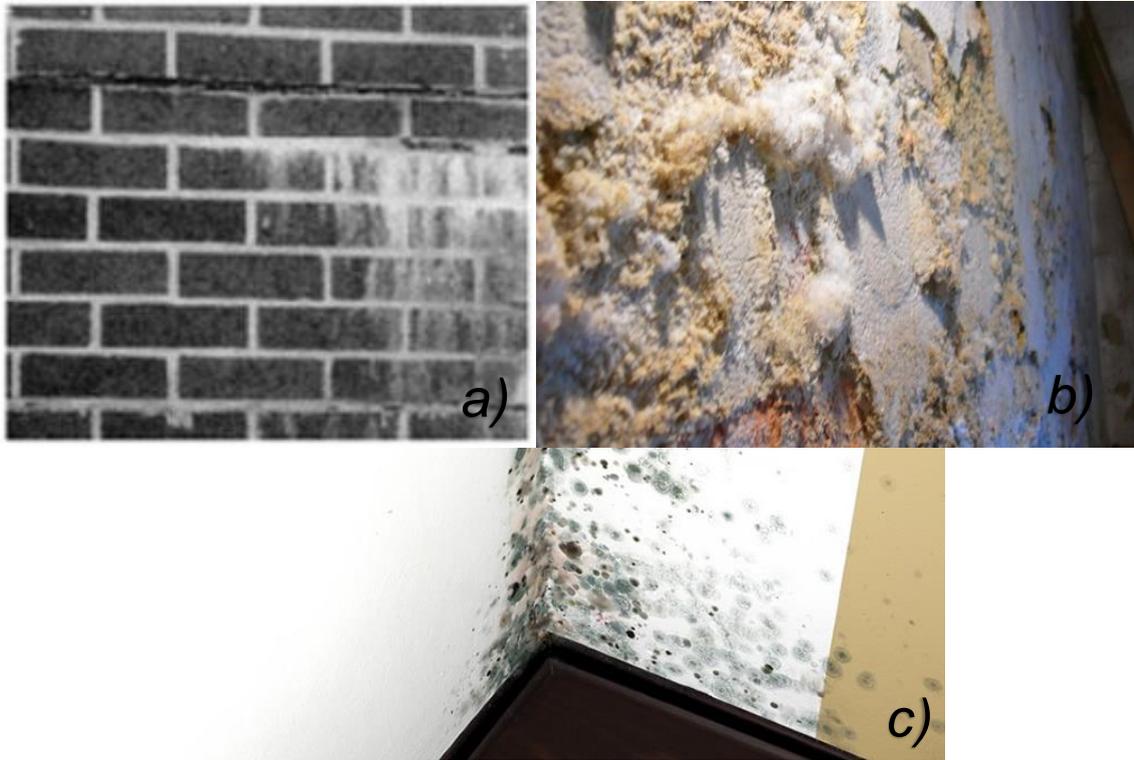
Fig. 46 – a) Eflorações em paredes de alvenaria. b) criptoflorescências. c) Bolores no paramento interior de uma parede. (Google, 2016)

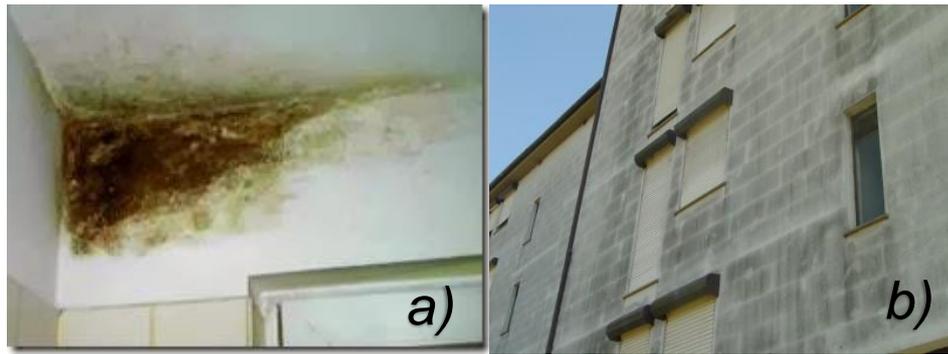
Fig. 47 – a) Aparecimento de manchas de bolores em locais de pontes térmicas. b) Efeito Termoforese em paredes exteriores. (Google, 2016)

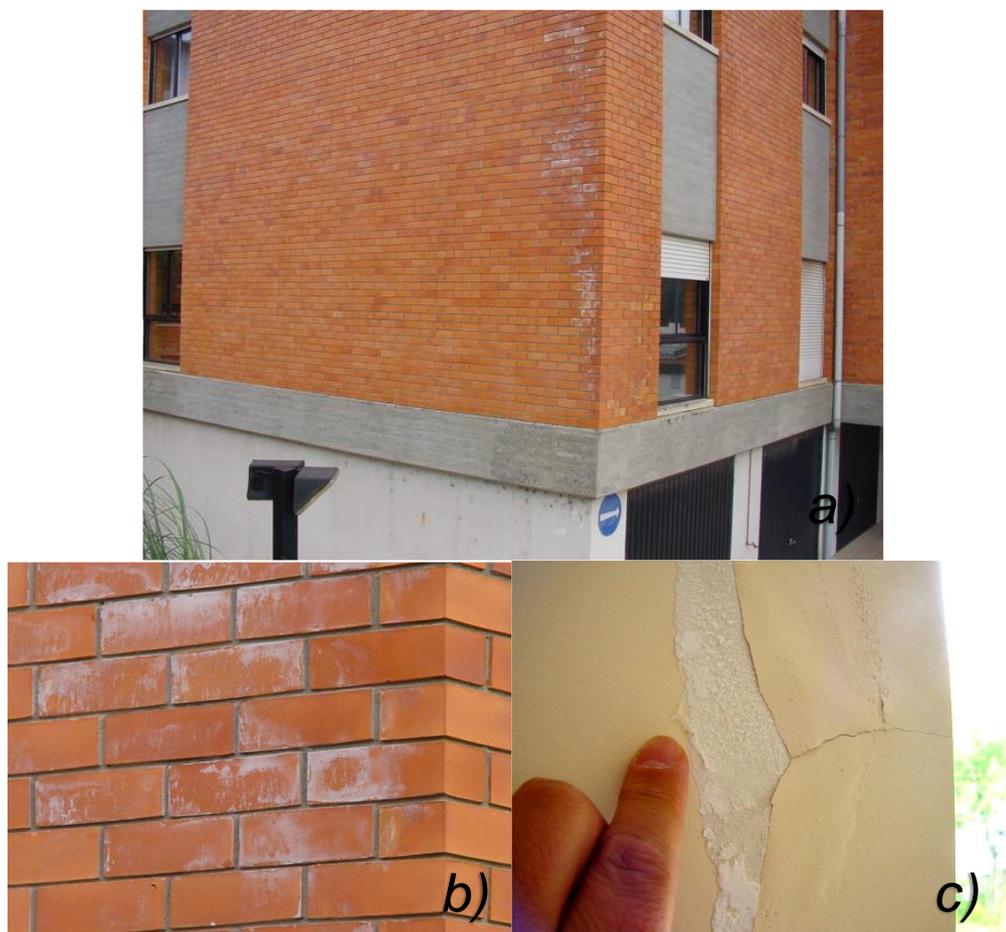
Fig. 48 – a) Eflorescências em cunhal de edifício com tijolo face-à-vista depois de Inverno muito severo. b) Pormenor da formação de eflorescências sobre tijolo-à-vista. c) Formação de criptoflorescências em parede rebocada e pintada, sujeita a infiltrações.

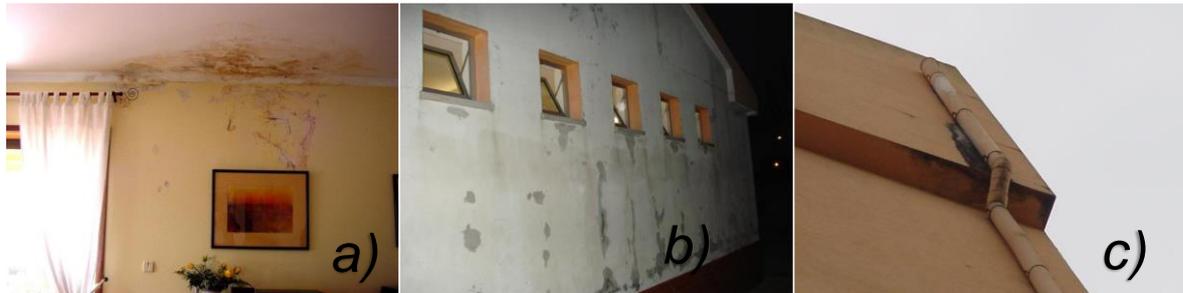
Fig. 49 – a) Infiltração localizada e fortuita, por acidente na vedação/estanquidade de tubo de queda. b) Infiltrações (de dentro para fora) em bateria de balneários desportivos com rotura de canalizações ou acessórios não estanques. c) Infiltração pontual e fortuita por deficiência da fixação do tipo de queda à parede.

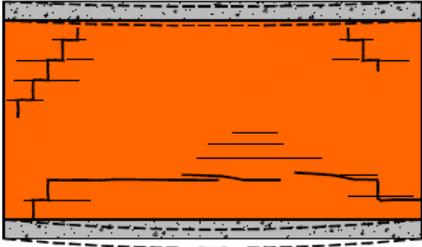
<p>O componente de apoio deforma-se menos que o componente superior, onde a parede comporta-se como viga, resultando fissuras semelhantes àquelas apresentadas para o caso de flexão de vigas de betão armado.</p>

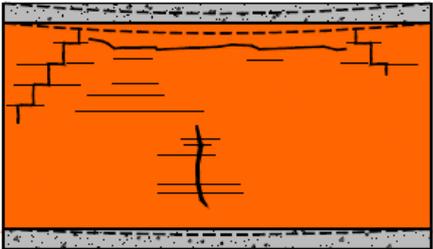
<p>O componente de apoio e o componente superior apresentam deformações aproximadamente iguais. Nessa circunstância a parede é submetida principalmente a tensões de corte, comportando-se o painel de maneira semelhante a vigas de betão deficientemente armadas ao esforço transversal. As fissuras</p>

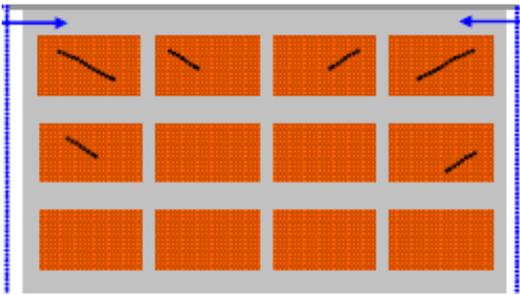
Fissuração em paredes de alvenaria provocadas pela retração de lajes de betão armado.	Paredes solidárias a lajes de betão armado. Paredes de andares intermédios.	Ocorrência de fissurações horizontais sob a laje. Ocorrência de fissurações em cantos superiores de caixilhos.

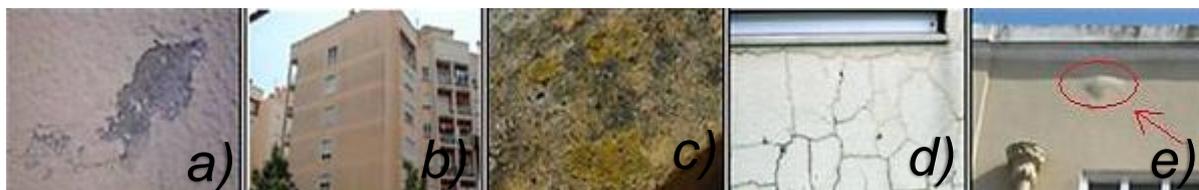
Fig. 51 – Representação de algumas anomalias correntes em rebocos: a) Criptoflorescência. (Flores-Colen, 2012). b) “Fantasmas” (Flores-Colen, 2012). c) Formação biológica – Líquenes (Flores-Colen, 2012). d) Fissuração mapeada (Flores-Colen, 2012). e) Deformação ou empolamento (Flores-Colen, 2012).

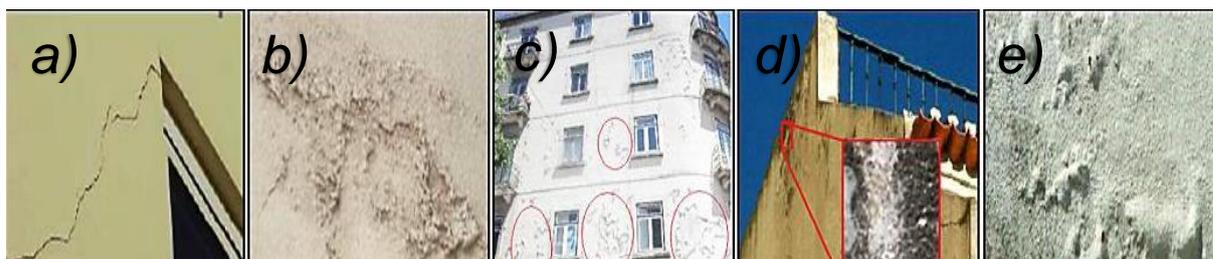
Fig. 52 – Representação de anomalias em revestimentos de pintura: a) Fissuração. (Chaves, 2009). b) Criptoflorescência (Chai, 2011). c) Destacamento (Chai, 2011). d) Colonização biológica. (Chai, 2011). e) Empolamento (Chai, 2011).

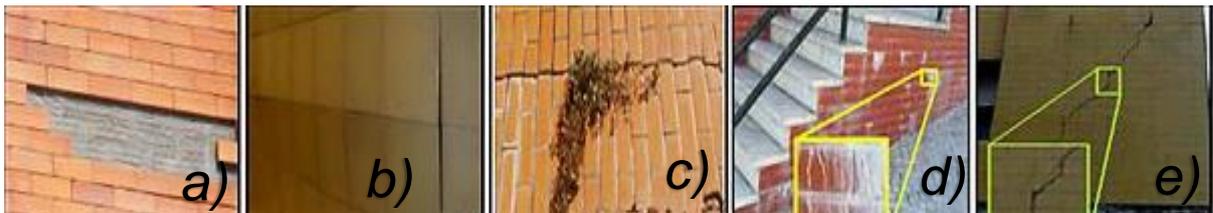
Fig. 53 – Representação de anomalias em revestimentos cerâmicos: a) Destacamento dos ladrilhos. (Silvestre, 2005). b) Empolamento dos ladrilhos. (Silvestre, 2005) c) Colonização biológica (Silvestre, 2005). d) Eflorescências. (Sousa, 2008). e) Fissuração. (Silvestre, 2005)

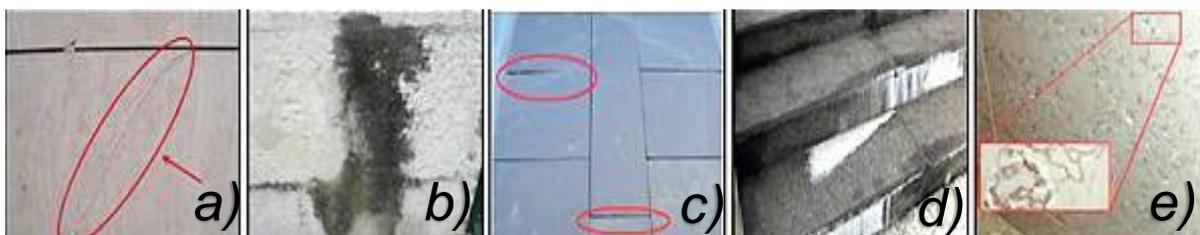
Fig. 54 – Representação de anomalias em revestimentos pétreos (Silva, 2009): a) Fissuração; b) Colonização biológica; c) Deficiência de planeza; d) Eflorescências; e) Degradação.

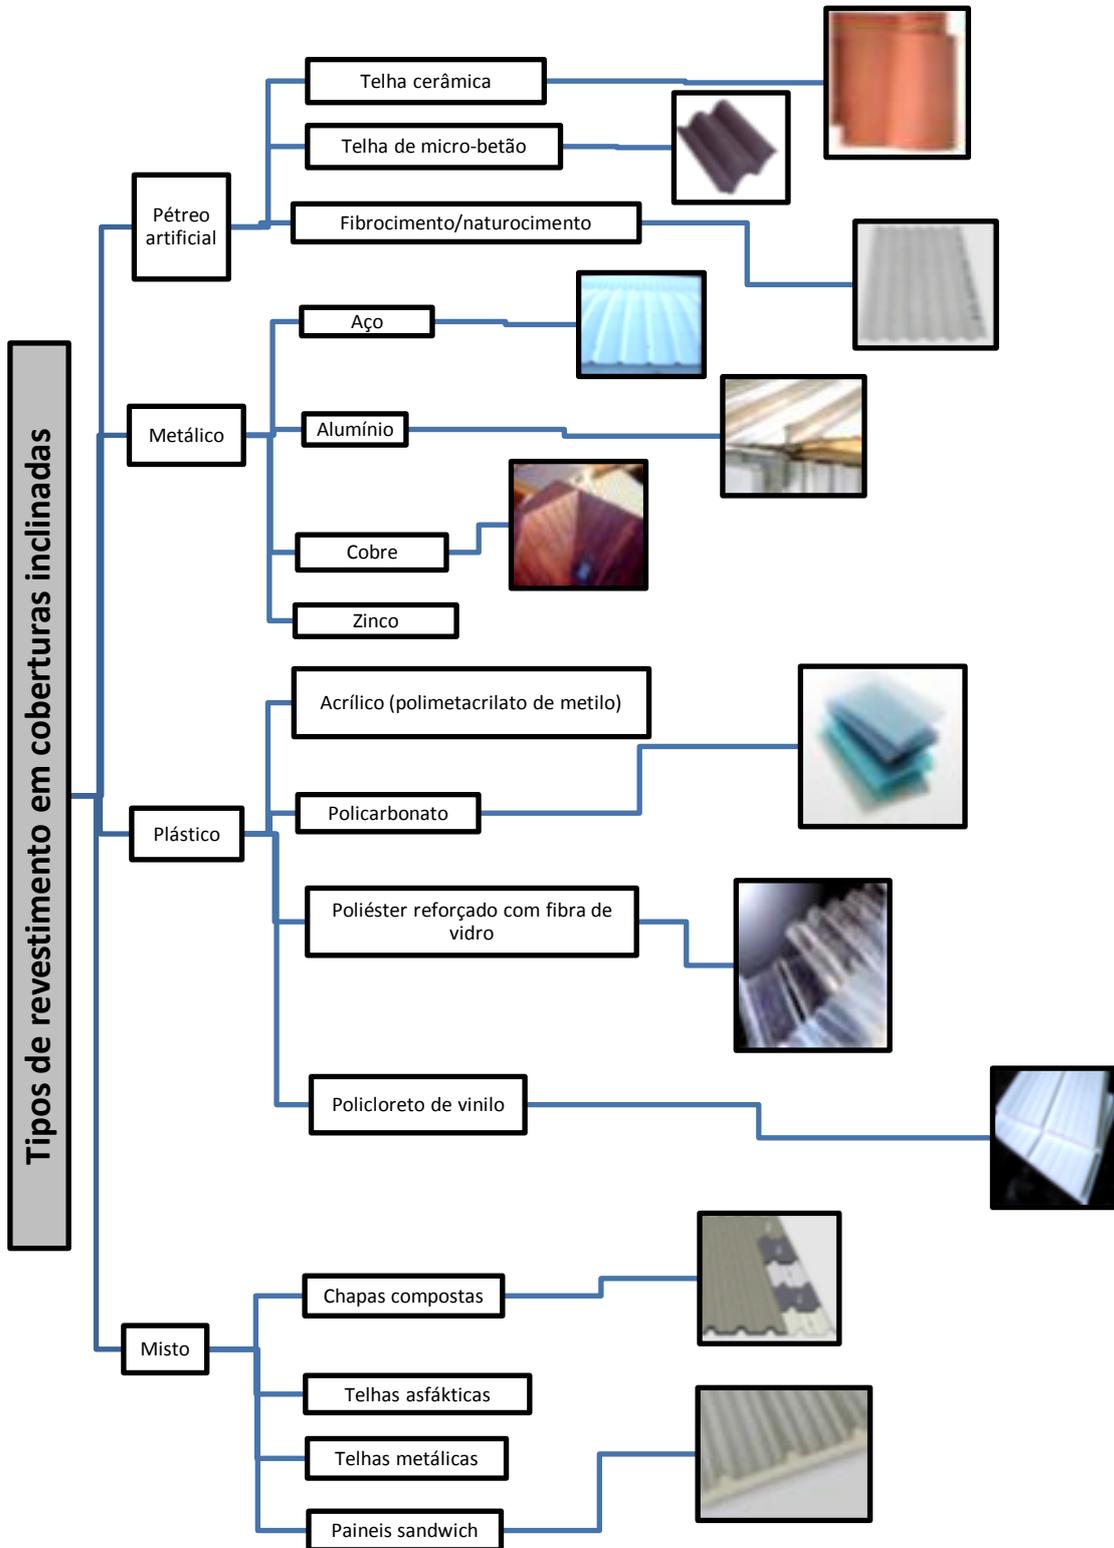
Fig. 55 – Representação da tipologia de revestimentos em coberturas inclinadas (Garcez, 2009)

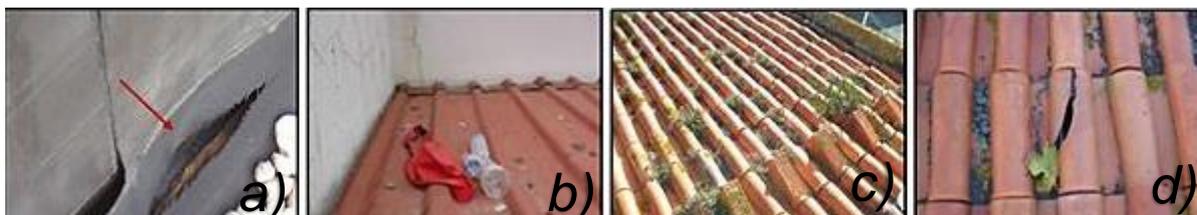
Fig. 57 – Representação de anomalias em coberturas em terraço (Ginga, 2008) e inclinadas (Garcez, 2009): a) Fissuração no revestimento impermeabilizante de uma cobertura em terraço b) Detritos em coberturas inclinadas; c) Vegetação parasitária em cobertura inclinada; d) Fissuração em revestimento cerâmico de cobertura inclinada.
