**Avaliação dos efeitos dos temporais de 2013/2014 nas
infraestruturas e equipamentos do litoral de Vila Nova de
Gaia.**

Dissertação realizada no âmbito do Mestrado em Sistemas de Informação Geográfica e
Ordenamento Território orientada pelo Professor Doutor António Alberto Gomes

Faculdade de Letras da Universidade do Porto

Setembro de 2015

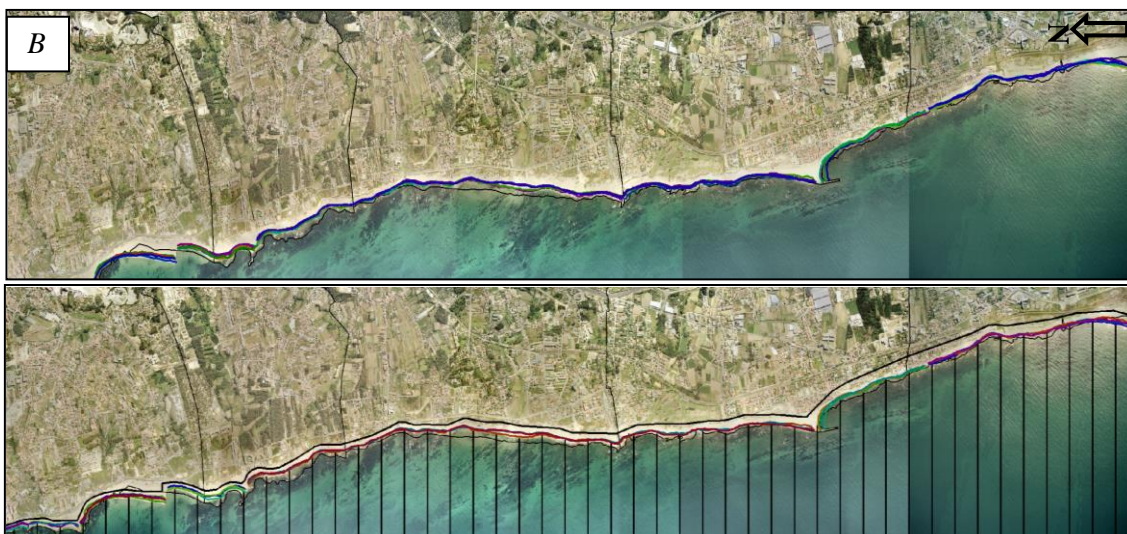
Figura 11: A) Excerto do mapa representativo das linhas de costa em séries temporais, desde 2003 até 2012, a partir do contato seco/molhado; B) Linhas de costa e seus respectivos transeptos.

Assim, a metodologia empregue consistiu na realização dos mesmos passos de forma manual. Inicialmente foi necessário delinear uma linha fixa em relação à costa designada por “*Base Line*”, considerando um eixo Norte-Sul, de forma a realizar as linhas de transepto visíveis na figura 11.

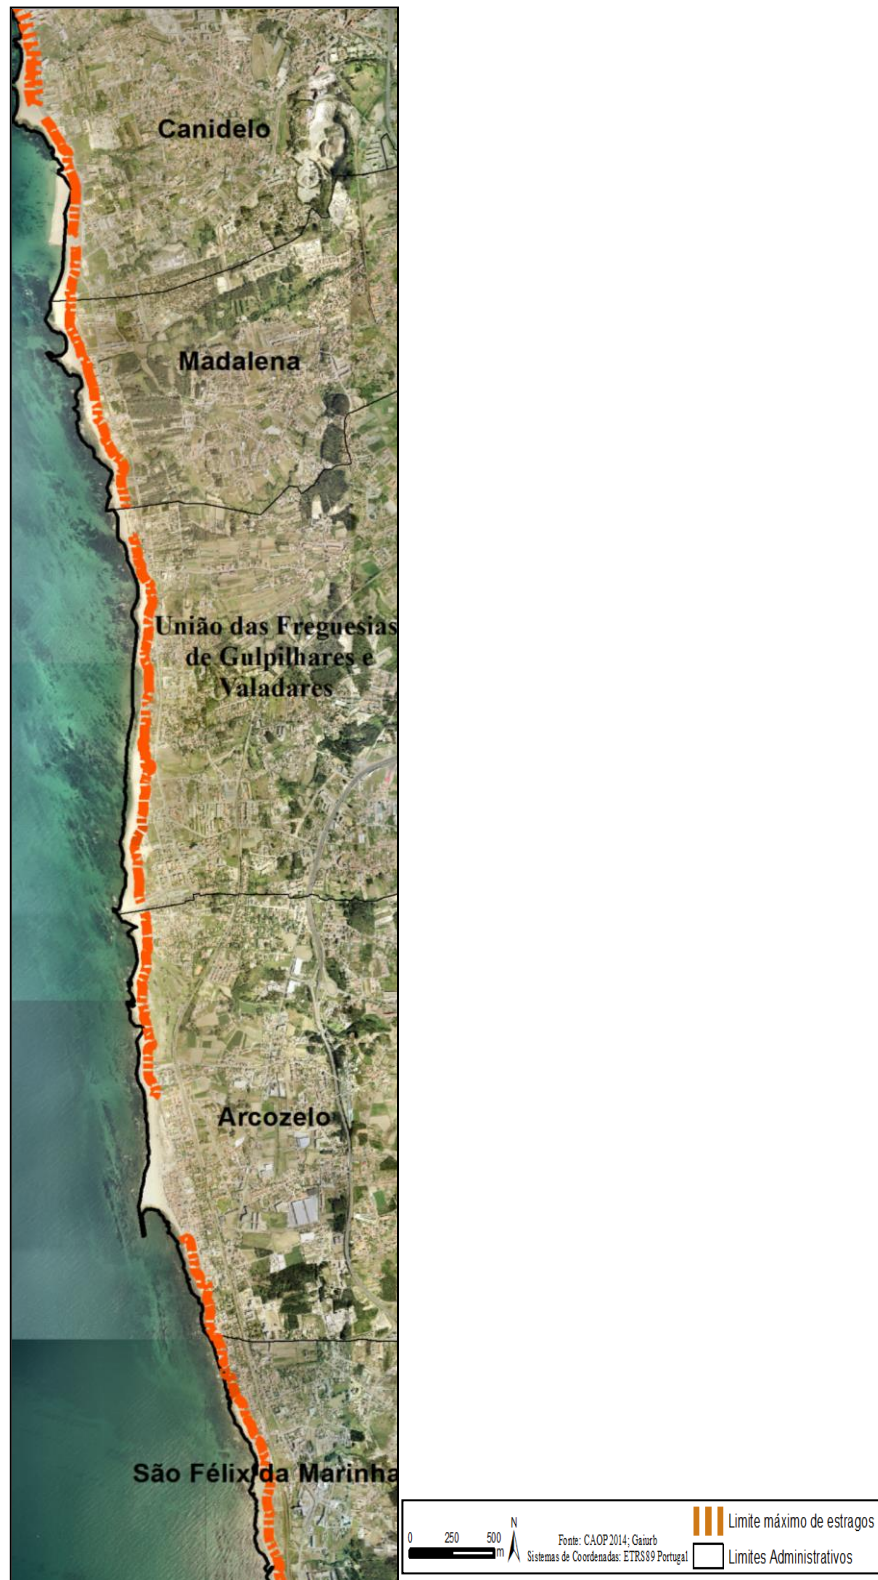
Numa análise global, na figura 9 verifica-se que houve uma invasão por todo o território em estudo, nos quais as freguesias onde o efeito de *run up* obteve maior foram sobretudo nas freguesias a norte do concelho como: Canidelo, Madalena e algumas partes de Valadares e Arcozelo, já a freguesia que teve um menor impacto foi a de São Félix da Marinha. Na figura 19 observa-se que em alguns locais não se delimitou uma linha máxima de estragos devido á falta de informação e de fotografias, de forma a obter/retirar conclusões.

Figura 19: Representação do limite do máximo do limite de estragos após a passagem de “Hercules”.

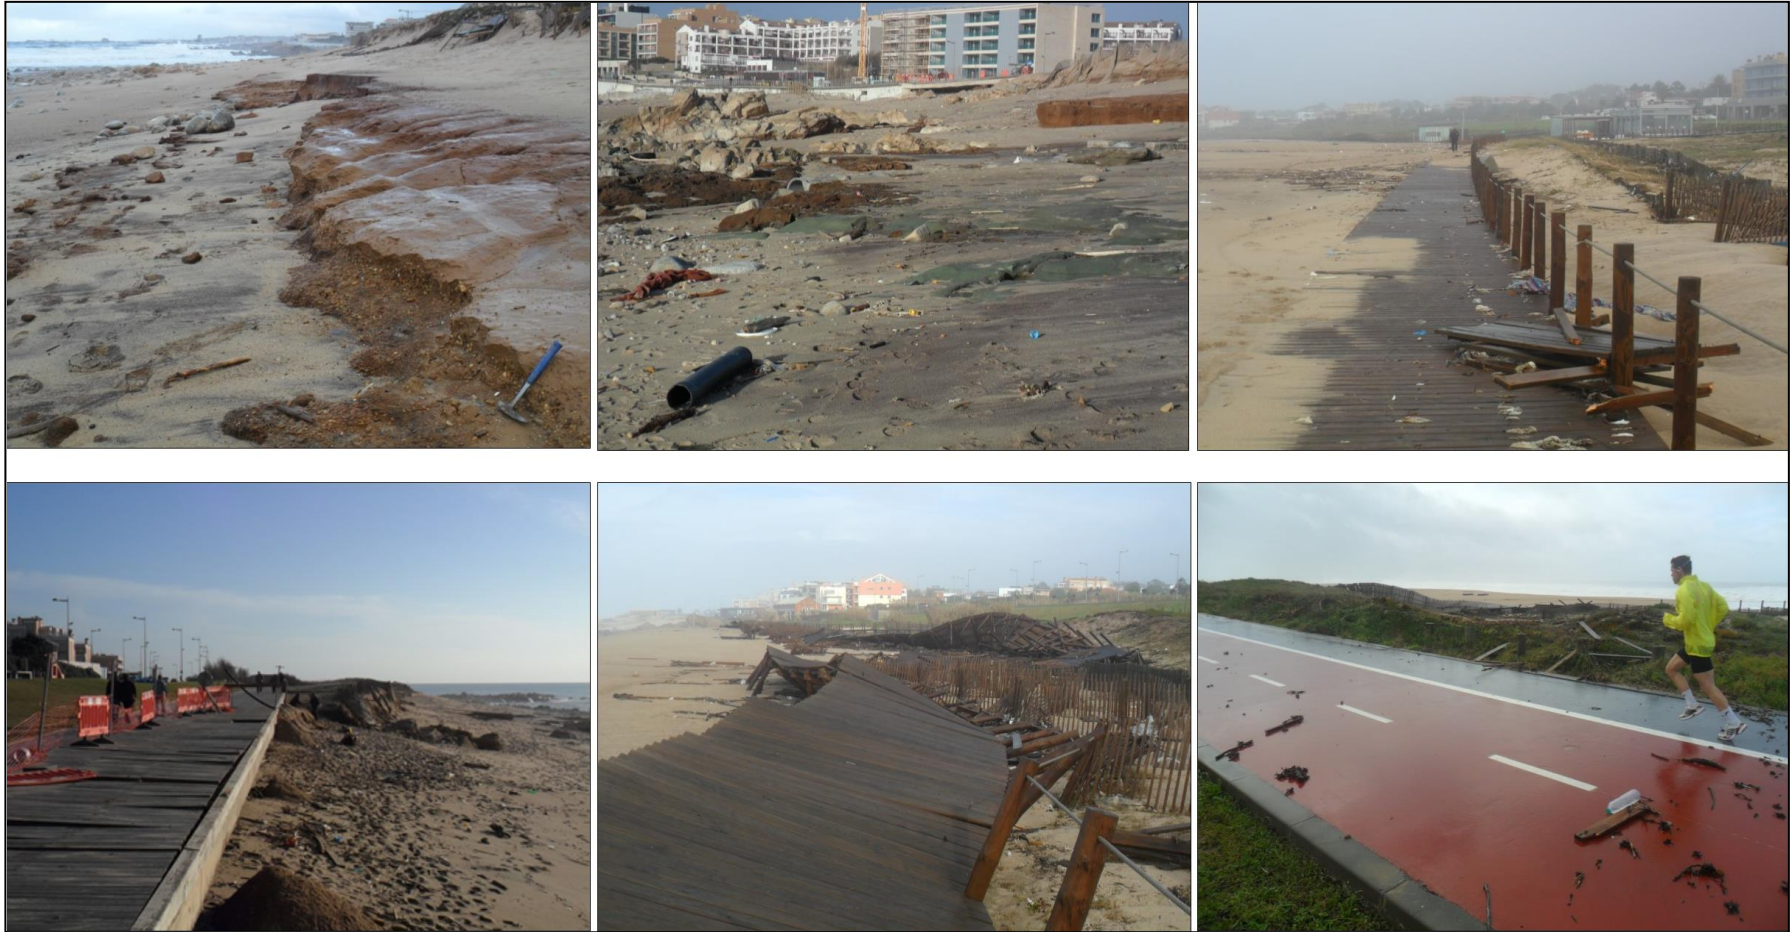
Figura 20: Fotografias retiradas no terreno, dias após a intempérie, na freguesia de Canidelo.

Através da análise das figuras 20 e 21 verifica-se que entre as praias de Lavadores e Salgueiros existem inúmeras infraestruturas danificadas, nomeadamente:

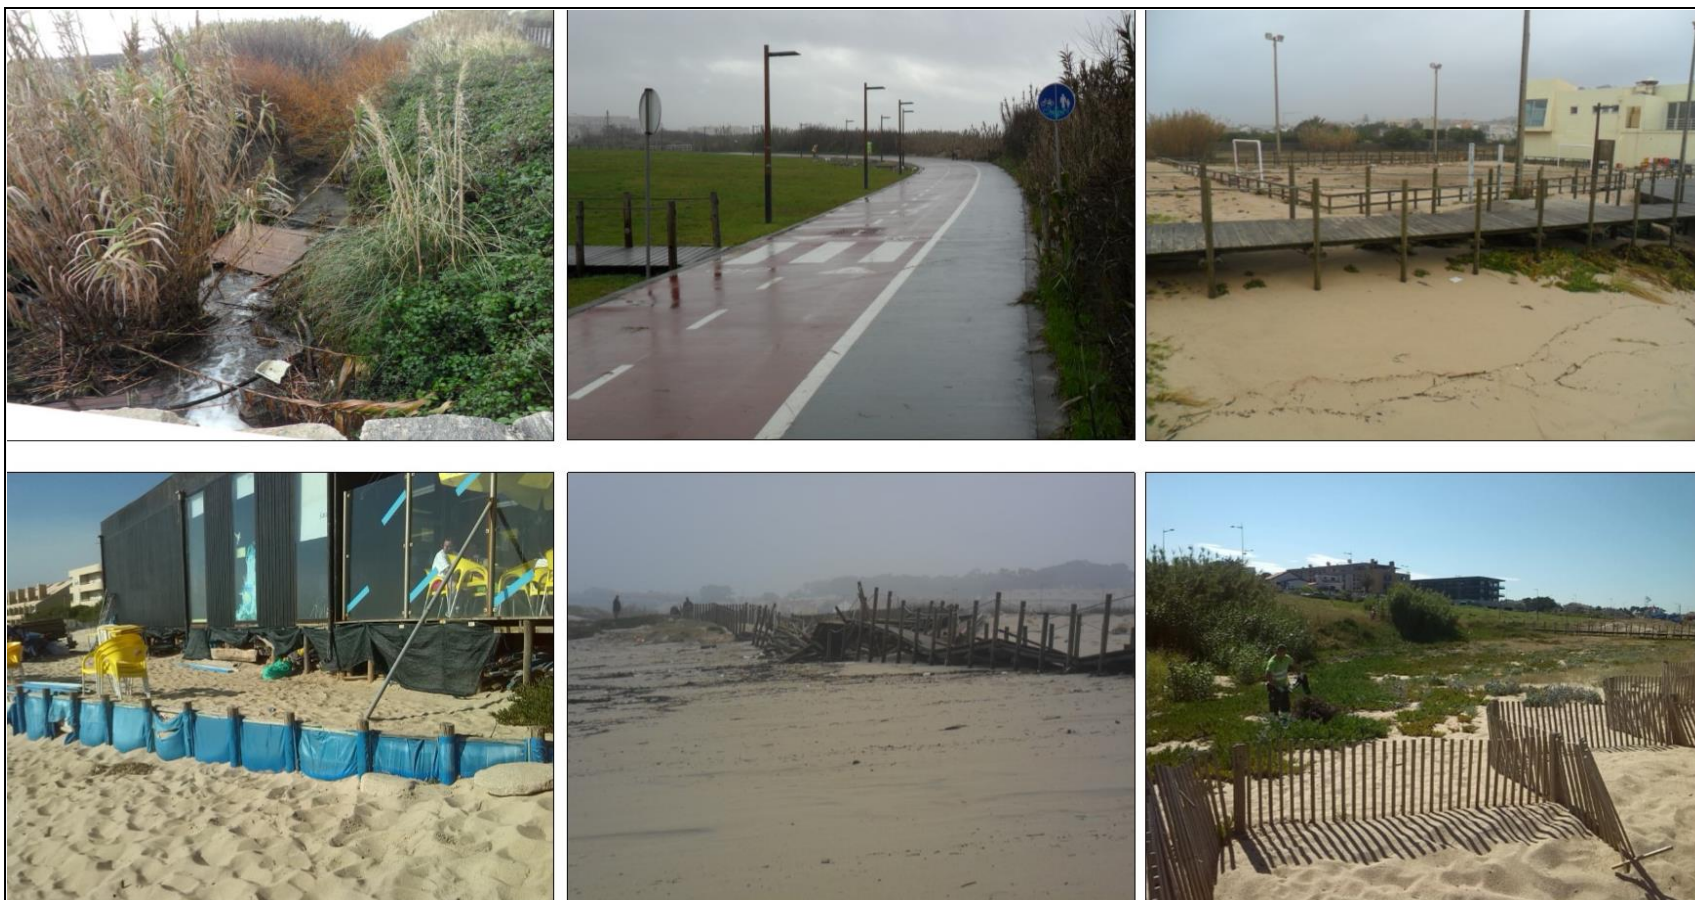
- a) os passadiços localizados perto do Bar Offshore foram totalmente destruídos, inclusive a ponte sobre a linha de água. Note-se que nesta faixa, os sistemas de proteção e regeneração dunar foram destruídos em cerca 80% da linha de costa;
- b) o passadiço, situado a sul do paredão, foi arrastado em cerca de 150m;
- c) os sistemas de proteção e regeneração dunar e as plataformas de chuveiros balneares;
- d) uma grande quantidade de detritos na ciclovia;
- e) as passagens de ribeiros, como por exemplo, a travessia da ribeira de Canide, bem como 80% do passadiço entre esta ribeira e a de Anteães;
- f) a travessia da ribeira de Ateães e dos respetivos sistemas de proteção e regeneração;
- g) a travessia da ribeira da Madalena, o passadiço e as pontes adjacente ao restaurante Da Salvatore, sendo que os sistemas de proteção e regeneração dunar foram destruídos em cerca de 100 metros.

Figura 22: Fotografias retiradas na freguesia da Madalena, dias após a passagem da tempestade.

Assim sendo, ao analisar as fotografias (figura 22) e o mapa dos limites máximos dos estragos (figura 23) constata-se que os danos da freguesia da Madalena foram avultados. Sendo que as travessias de ribeiros, acessos à praia e passadiços os equipamentos mais danificados. No que toca às travessias de cursos de água, estes surgiram destruídos devido ao galgamento das águas do mar. Quanto aos ribeiros, estes detêm enormes quantidades de água que podem causar o processo de transbordo para as margens do mesmo.

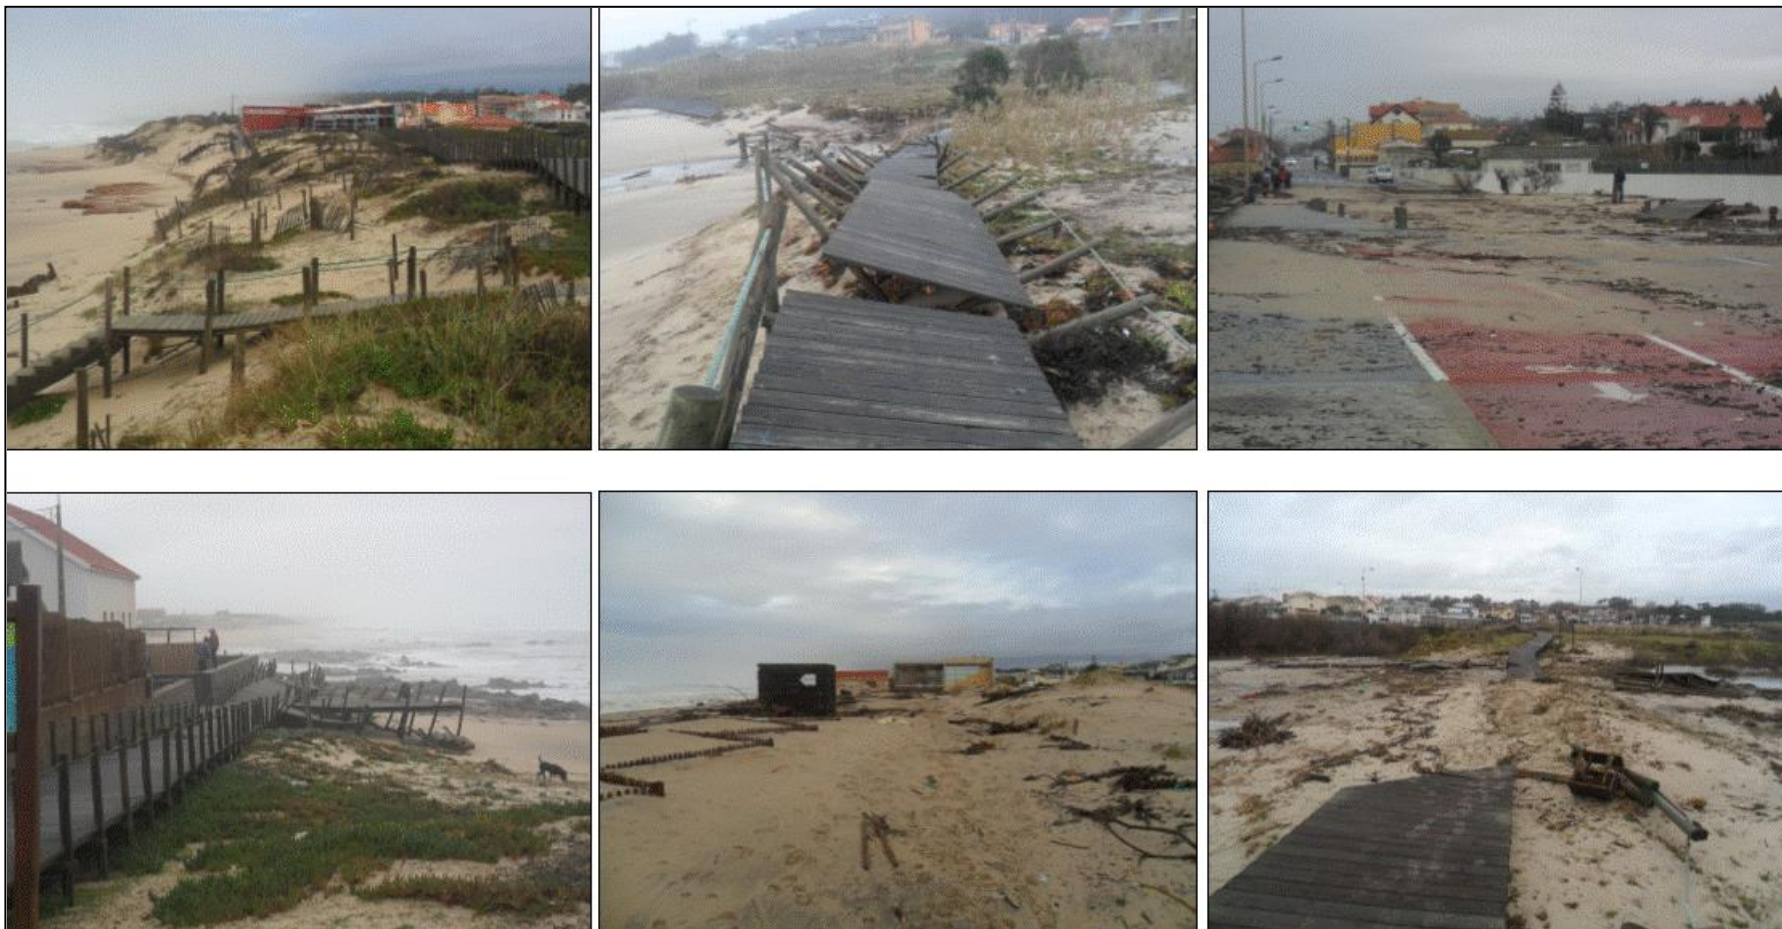
Figura 24: Fotografias da União das Freguesias de Gulpilhares e Valadares, após a tempestade “Hercules”.

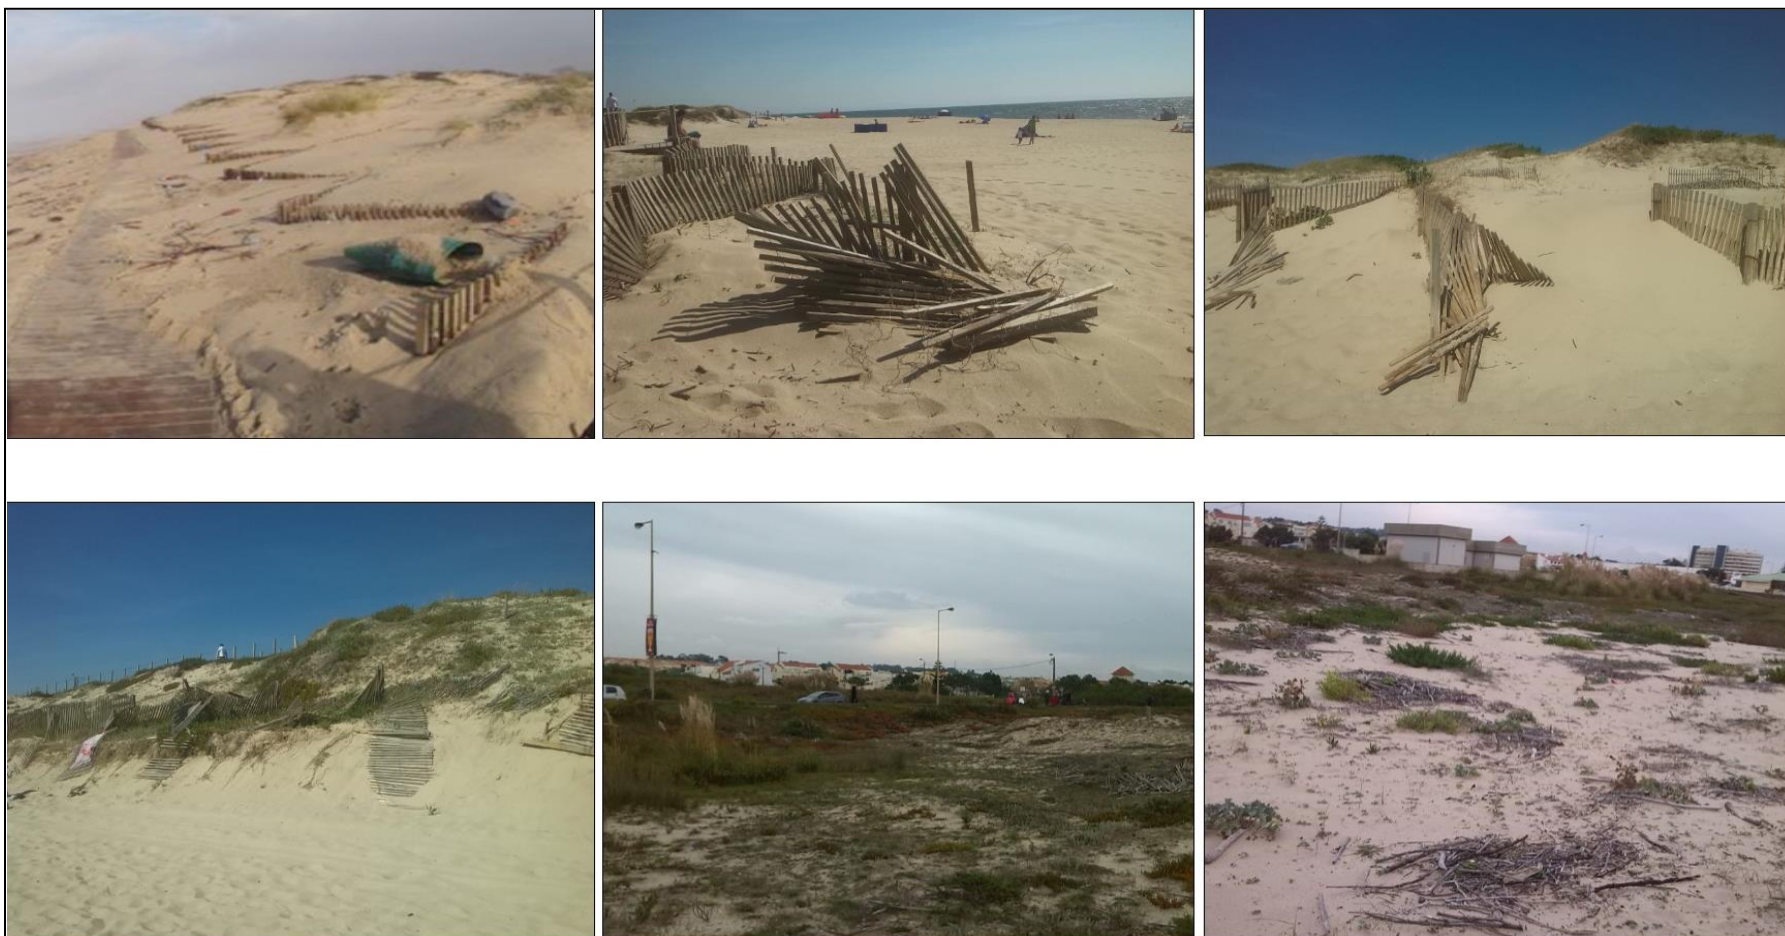
No que concerne ao segmento entre as praias de Aguda e São Félix da Marinha registou-se as seguintes ocorrências, visíveis nas figuras 28 e 29:

c) degradação da estrutura da piscina da Granja, tendo ficado com os alicerces à vista derivado ao arrastamento da areia, ficando mais expostos e vulneráveis à força das massas da água do mar. Apesar desta situação, não existiu perigo de derrocada e de imediato foram efetuadas obras de reparação.

e) danificação do sistema de regeneração dunar, nomeadamente, as paliçadas colocadas para a proteção e fomento das dunas.

Figura 28: Fotografias dos estragos na freguesia de São Félix da Marinha, após a intempérie de Janeiro de 2014.

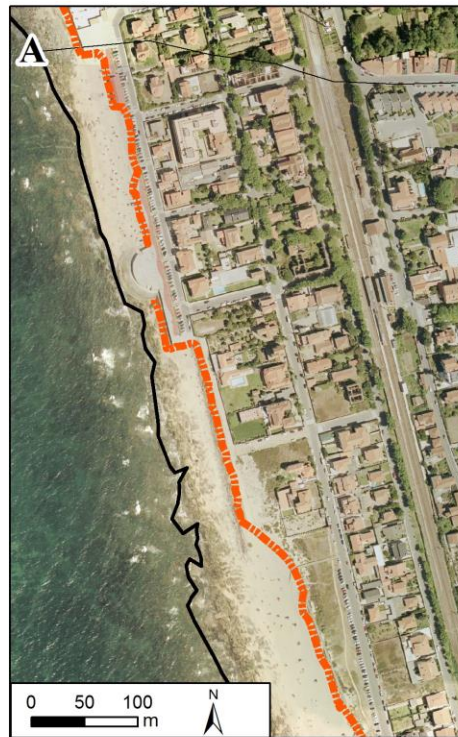
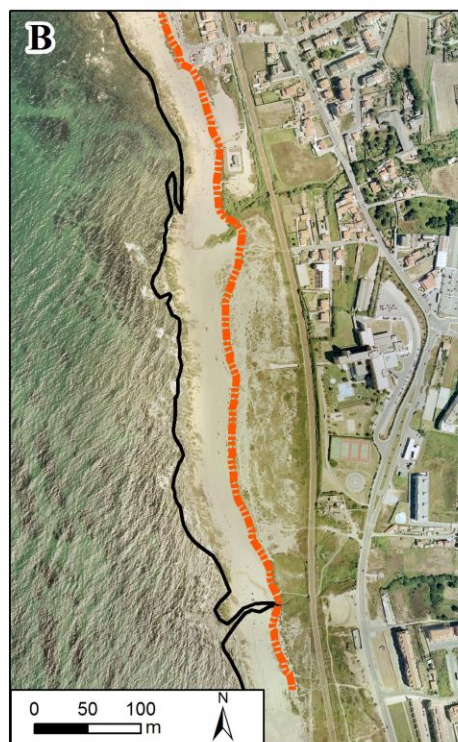
Figura 29: Limite máximo da linha de estragos na freguesia de São Félix da Marinha.

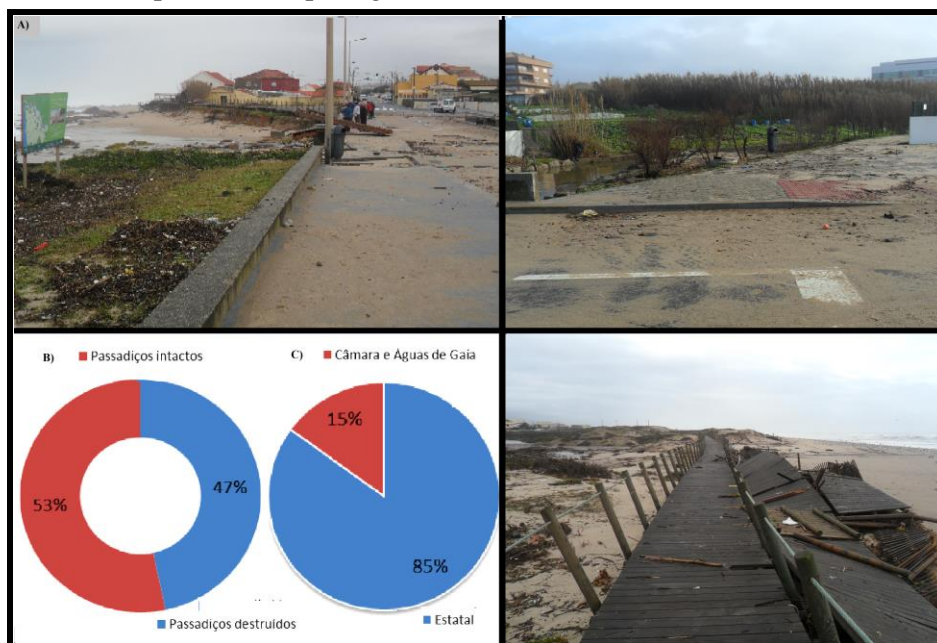
Figura 30:A) Fotografias que ilustram os danos. B) Gráfico sobre a quantidade de estragos no passadiço. C) Gráfico das entidades responsáveis de apoio de financiamento. Fonte:(Pimenta,

Deste modo, a Câmara municipal de Vila Nova de Gaia solicitou fundos ao Programa Operacional do Norte de 40% e da Proteção de Recursos Hídricos de 45%. Representando assim, num total de cerca de 2,12 milhões de euros e cerca de 375 mil euros foram sustentados pela Câmara e a Empresa Municipal Águas de Gaia (JN, 2014).

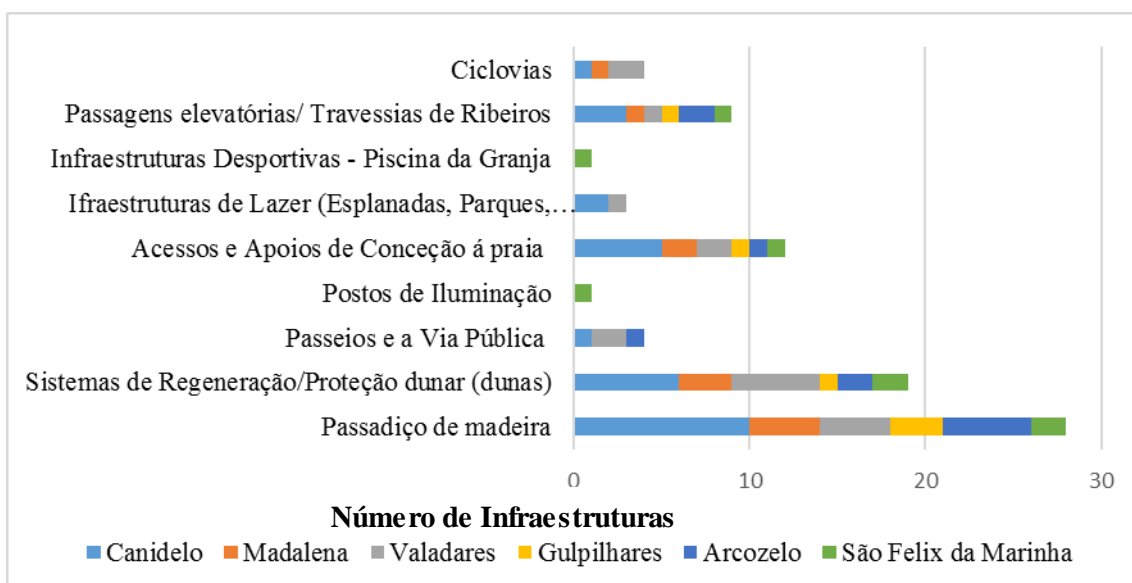
Na figura 32 pode-se averiguar o número de infraestruturas afetadas consoante as freguesias de Vila Nova de Gaia. Deste modo, as freguesias de Canidelo, Madalena, Valadares e Arcozelo apresentam uma maior frequência de danos e a freguesia de São Felix da Marinha evidencia uma menor frequência de estragos. Quando às infraestruturas com maior frequência de relatos, estas foram os passadiços de madeira, os sistemas de regeneração/proteção dunar, os acessos e apoios à praia e as passagens elevatórias/travessias de ribeiros, enquanto as infraestruturas com menor frequência de relatos foram os postos de iluminação e as infraestruturas desportivas como, por exemplo, a piscina da Granja.

Figura 32: Número de Infraestruturas afetadas consoante as freguesias de Vila Nova de Gaia.
