ACESSIBILIDADE NA VIA PÚBLICA: CASOS DE RAMPAS EM VILA NOVA DE GAIA

Dissertação submetida para a candidatura ao grau de
Mestre em Design Industrial e de Produto

Na conclusão da dissertação é apresentada uma proposta de uma nova rampa para a lei portuguesa de acessibilidade.

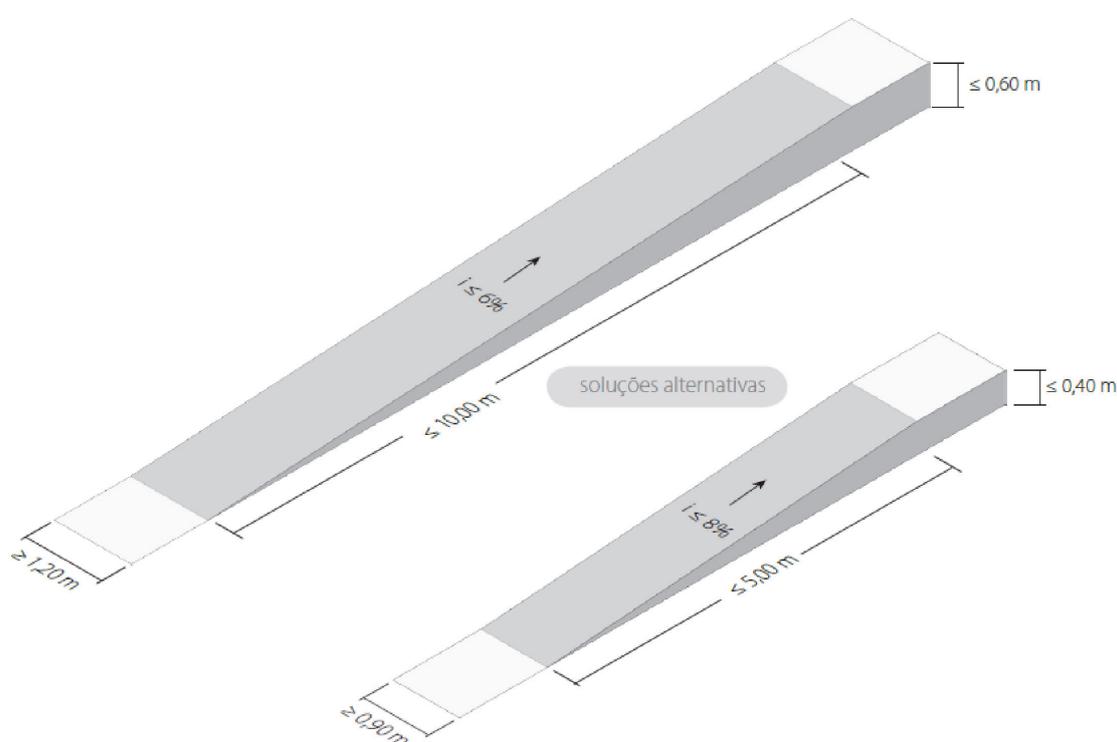
Figura 1. Exemplo de soluções alternativas para as rampas com inclinação de 6 % e 8 %. (fonte: SNRIPD, 2006, p. 103)

A percentagem de inclinação da rampa representa um dos fatores decisivos para que se possa considerar acessível. Por esse motivo, admitindo que quanto menor a inclinação, maior a acessibilidade, foram definidas no decreto-lei algumas possibilidades de valores adequados para a construção de rampas (ver *figura 1*): inclinação não superior a 6%, para vencer um desnível com 0,6 m no máximo e uma projeção horizontal que não ultrapasse os 10 m; inclinação não superior a 8%, para vencer um desnível com 0,4 m no máximo e uma projeção horizontal que não ultrapasse os 5 m.

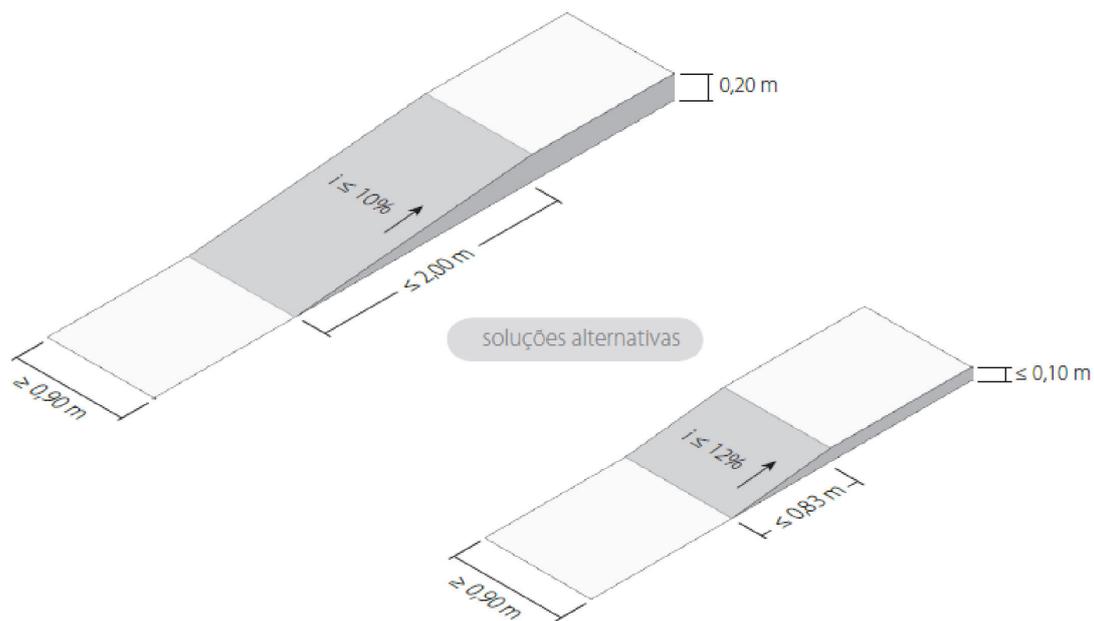
Figura 2. Exemplo de soluções alternativas para rampas com inclinação de 10% e 12%. (fonte: SNRIPD, 2006, p. 104)

É importante referir que estes valores são dados como exemplo, daquilo que seriam rampas acessíveis. Mas, não têm necessariamente que ser seguidos à risca, podendo ser utilizados valores intercalados destes. Contudo, não se deve ultrapassar o valor máximo de 8%. Nos casos em que o espaço seja limitado, sendo travada a possibilidade de utilização de rampas com um valor não superior a 8%, e que sejam necessárias obras para cumprir estes valores, podem ser utilizadas percentagens de inclinação superiores, desde que se encontrem dentro dos seguintes valores ou intercalado (ver *figura 2*): inclinação não superior a 10%, para vencer um desnível com um máximo de 0,2 m e uma projeção horizontal que não ultrapasse os 2 m; inclinação não superior a 12%, para vencer um desnível não superior a 0,1 m e ter uma projeção horizontal não superior a 0,83 m.

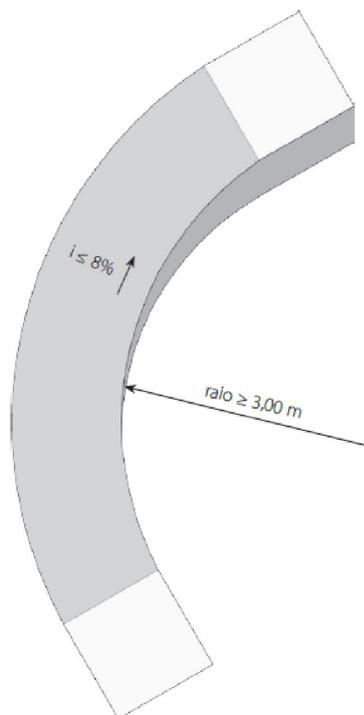
Figura 3. Exemplo de rampa em curva acessível. (fonte: SNRIPD, 2006, p. 105)

No caso de rampas em curva, o raio deve ser medido pelo perímetro interno da rampa, não devendo ser inferior a 3 m e a inclinação não superior a 8% (ver figura 3).

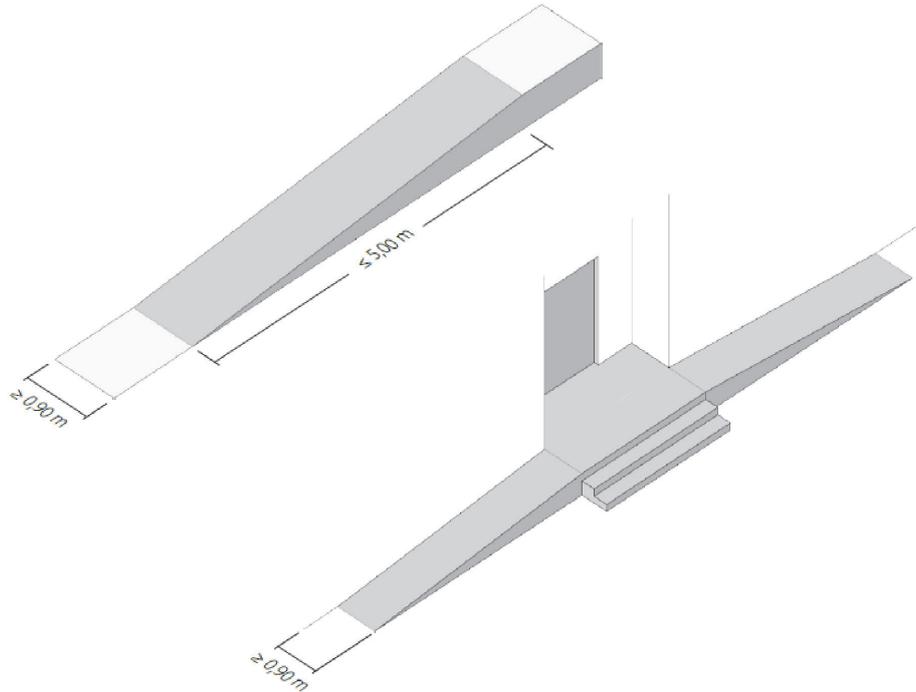
Figura 4. Exemplo de largura da rampa quando existem duas rampas no mesmo percurso; projeção horizontal não for superior a 5 m. (fonte: SNRIPD, 2006, p. 106)

Num geral, as rampas devem apresentar um valor não inferior a 1,2 m de largura. Contudo, pode ter uma largura não inferior a 0,9 m, quando (ver *figura 4*): a projeção horizontal não for superior a 5 m; no mesmo percurso existam duas rampas; faça parte de um percurso de acesso a compartimentos habitáveis.

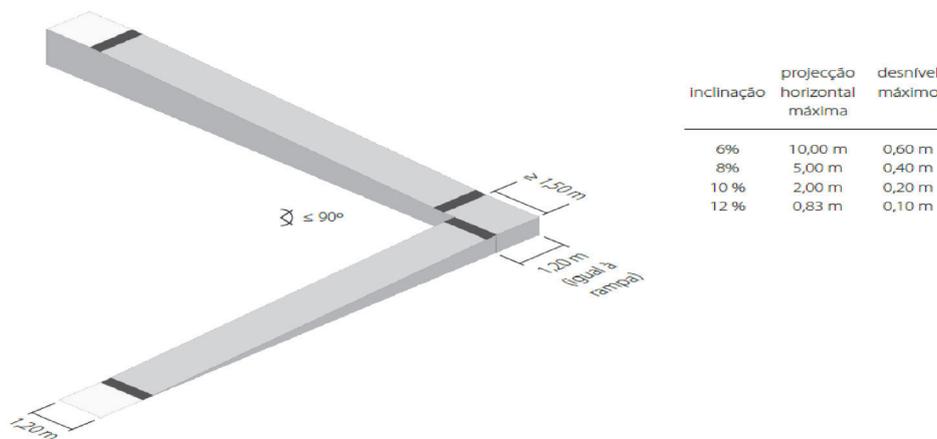
Figura 5. Exemplo de rampa com ângulo de 90° e plataformas horizontais. (fonte: SNRIPD, 2006, p. 107)

As plataformas horizontais de descanso, devem ter sempre uma largura não inferior à da rampa e um comprimento mínimo de 1,5 m. Devendo ser encontradas (ver *figura 5*): na base e topo de cada lanço, quando uma projeção horizontal seja superior ao mencionado para cada inclinação; em mudanças de direção com ângulo igual ou inferior a 90°.

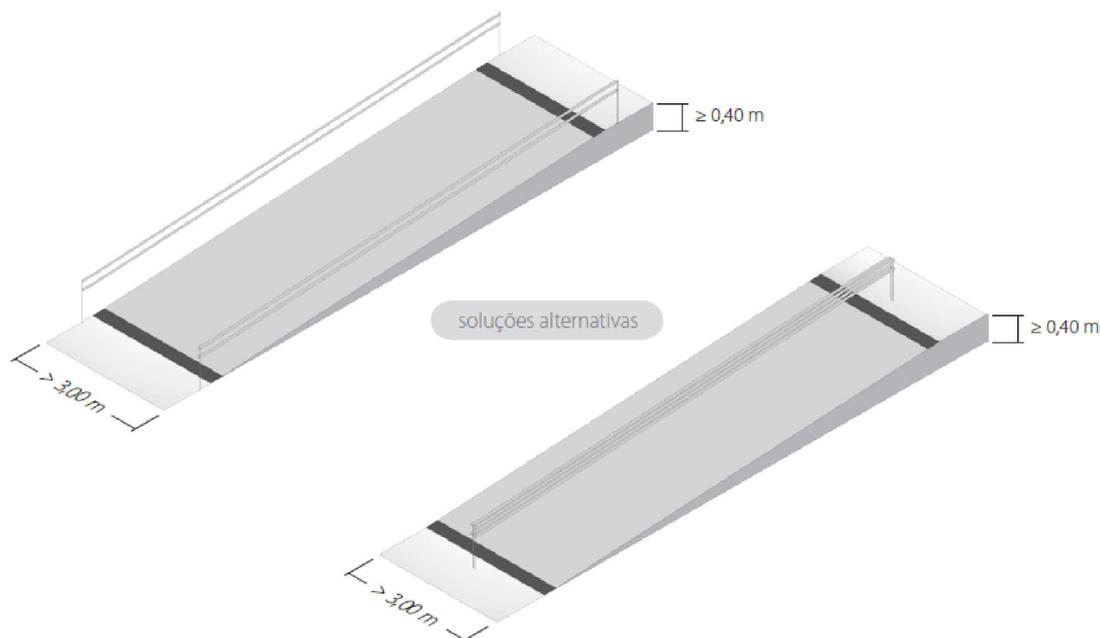
Figura 6. Exemplo de rampas com largura de 3 m: dois corrimãos laterais ou duplo corrimão central. (fonte: SNRIPD, 2006, p. 80)

O corrimão é um elemento essencial numa rampa. Funcionando como apoio para o corpo, proporciona equilíbrio e segurança durante a utilização de rampas. Segundo o SNRIPD, os desníveis superiores a 0,4 m devem conter: corrimãos em ambos os lados ou duplo corrimão central, quando a largura da rampa for superior a 3 m (ver *figura 6*); corrimão de ambos os lados e duplo corrimão central, quando a largura da rampa for superior a 6 m (ver *figura 7*).

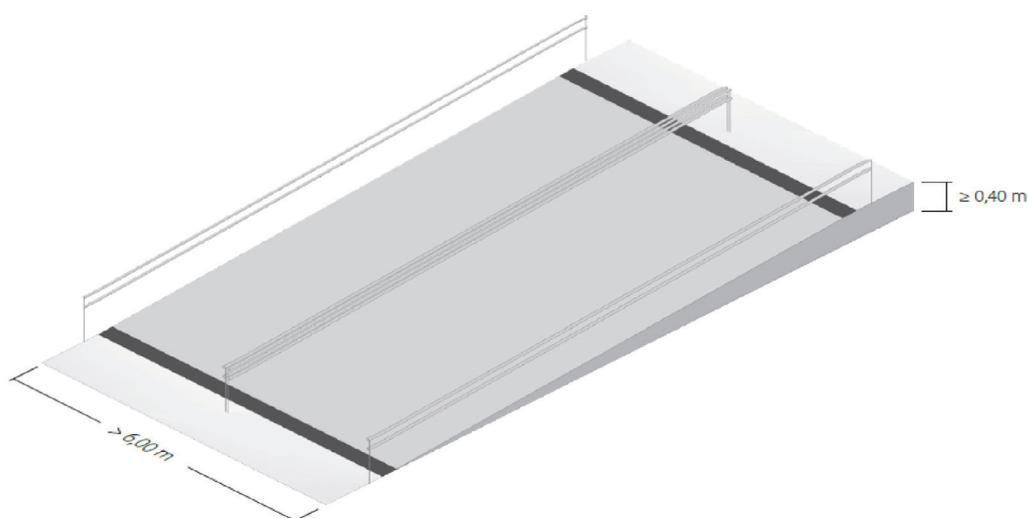
Figura 7. Exemplo de rampa com largura de 6 m com dois corrimãos laterais e duplo corrimão central. (fonte: SNRIPD, 2006, p. 81)

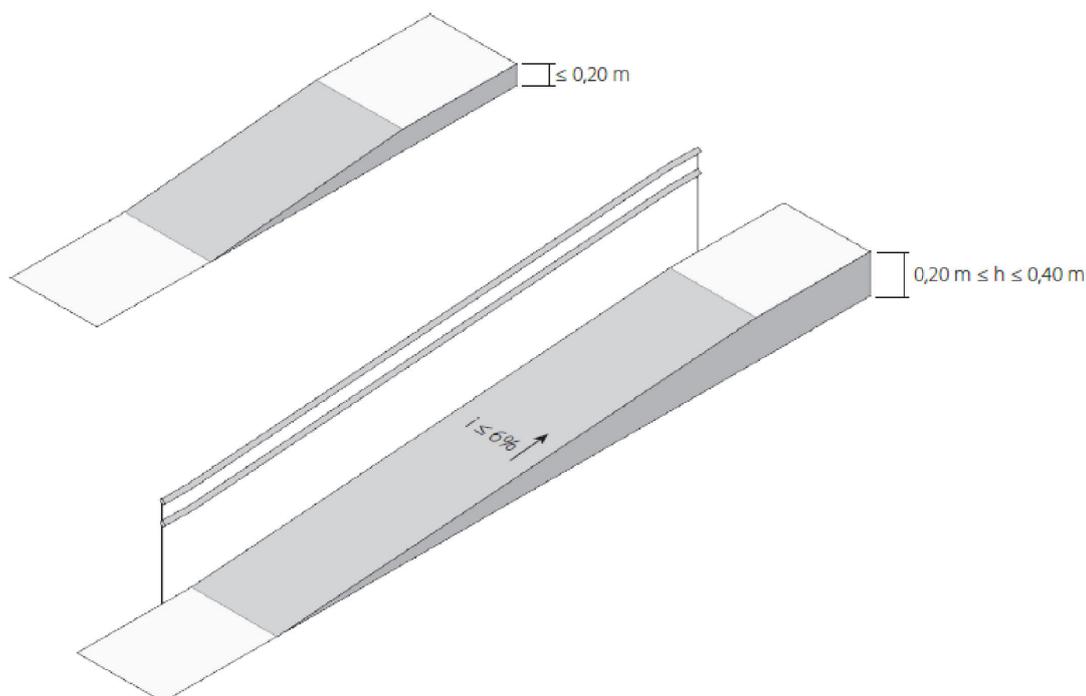
Figura 8. Exemplo de rampa com inclinação não superior a 0,2 m e outra com um desnível entre 0,2 m e 0,4 m, com inclinação não superior a 6%. (fonte: SNRIPD, 2006, p. 108)

No entanto, a utilização de corrimão pode ser dispensada caso o desnível não seja superior a 0,2 m ou então ter corrimão apenas de um dos lados, quando o desnível for entre 0,2 m e 0,4 m e a sua inclinação não ultrapasse os 6% (ver figura 8).

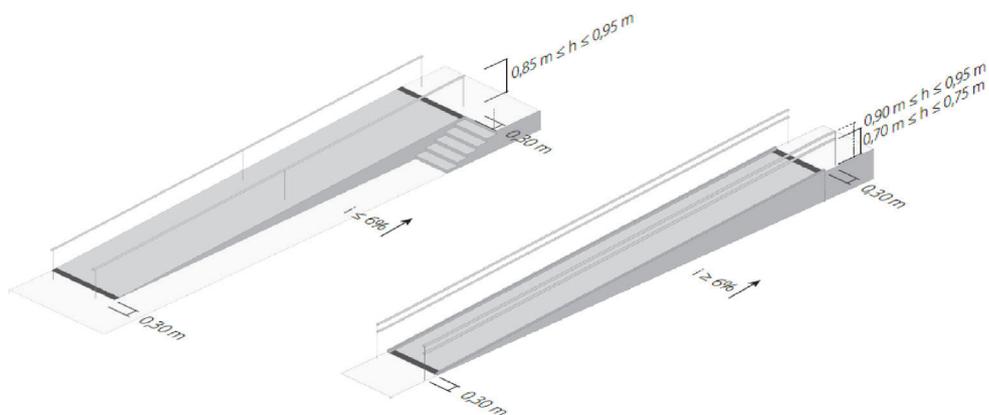
Figura 9. Exemplo de corrimão de uma rampa com inclinação inferior a 6 % e corrimão de uma rampa com inclinação superior a 6%. (fonte: SNRIPD, 2006, p. 109)

Nesta situação, em que a inclinação não é superior a 6%, o corrimão deverá ser colocado a uma altura entre 0,85 m e 0,95 m. Quando a inclinação superar o 6%, deve existir um corrimão duplo, ou seja, dois elementos de preensão, sendo que um deve estar entre os 0,7 m e 0,75 m e o outro entre 0,9 m e 0,95 m. Sendo que estes elementos de preensão devem ser medidos verticalmente entre o piso da rampa e o bordo superior (ver figura 9).

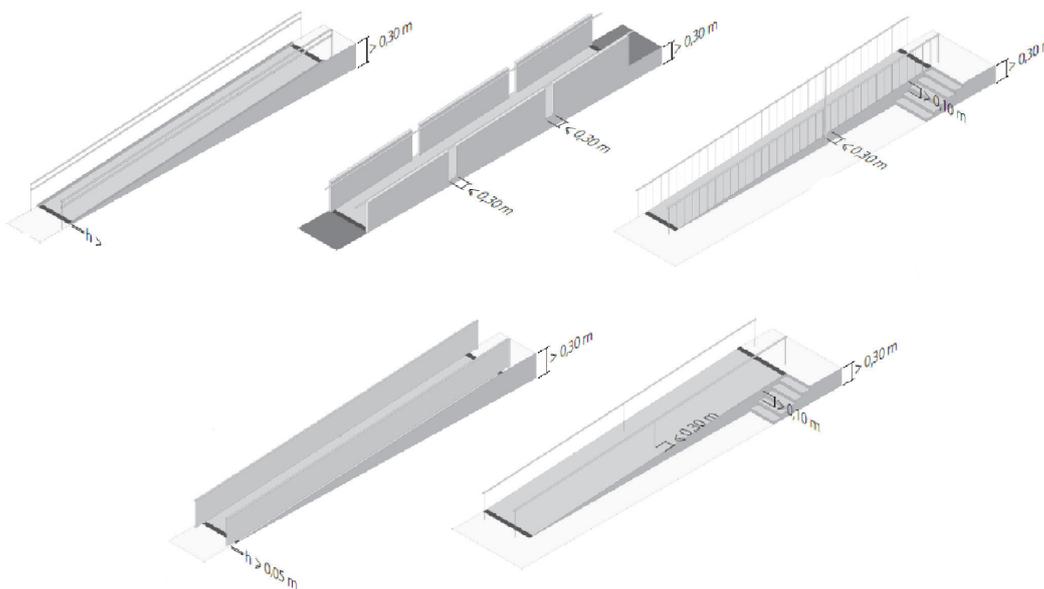
Figura 10. Exemplo de rampas ladeadas em toda a sua extensão. (fonte: SNRIPD, 2006, p. 110 e 111)

“rebordos laterais com uma altura não inferior a 0,05 m, paredes ou muretes sem interrupções com extensão superior a 0,3 m, guardas com um espaçamento entre elementos verticais não superior a 0,3 m, extensão lateral do pavimento da rampa com uma dimensão não inferior a 0,3 m do lado exterior ao plano do corrimão, ou outras barreiras com uma distância entre o pavimento e o seu limite mais baixo não superior a 0,05 m.”
(SNRIPD, 2006, p. 110)

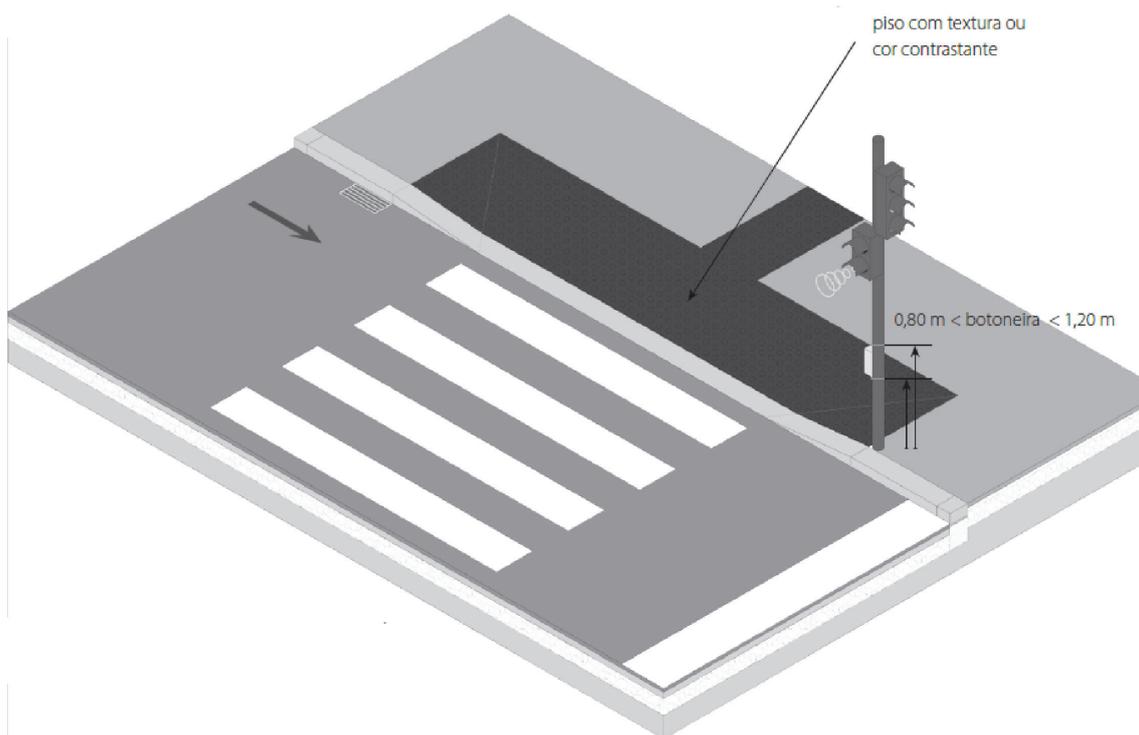
Figura 11. Exemplo de passeio na zona de passagem para peões com piso de cor contrastante ou textura. (fonte: SNRIPD, 2006, p. 85)

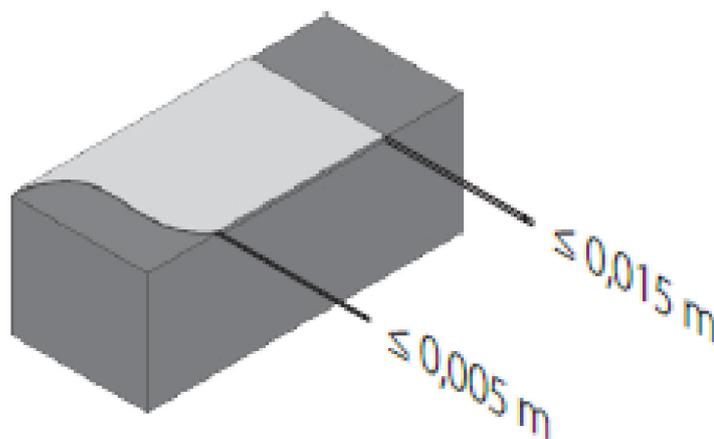
Figura 12. Exemplo de dimensão da espessura e diferença do desnível para o piso adjacente. (fonte: SNRIPD, 2006, p. 179)

Caso, se pretenda utilizar tapetes, passadeiras ou alcatifas como forma de revestimento do piso, é importante garantir que não exista a possibilidade de enrugamento. Para isso, devem ser bem fixos e possuir uma calha nas bordas ou outra fixação em toda a sua extensão. Ter um avesso firme e uma espessura de 0,015 m no máximo, sem contar com a zona rígida do suporte. A diferença de desnível para o piso adjacente deve ter no máximo 0,005 m, podendo ser embutidos no piso (ver *figura 12*).

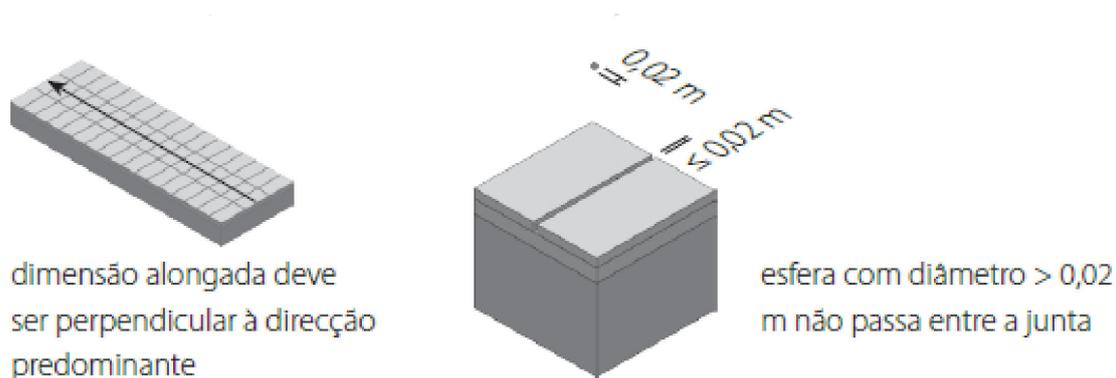
Figura 13. Exemplo de frestas no piso. (fonte: SNRIPD, 2006, p. 180)

Na existência de grelhas, buraco ou frestas no piso, deve-se garantir que não é permitida a passagem de uma esfera rígida com diâmetro superior a 0,02 m (ver figura 13). Na possibilidade de espaços com uma forma alongada, estas, devem ser colocadas de modo perpendicular à direção dominante da circulação. (SNRIPD, 2006, p. 180)

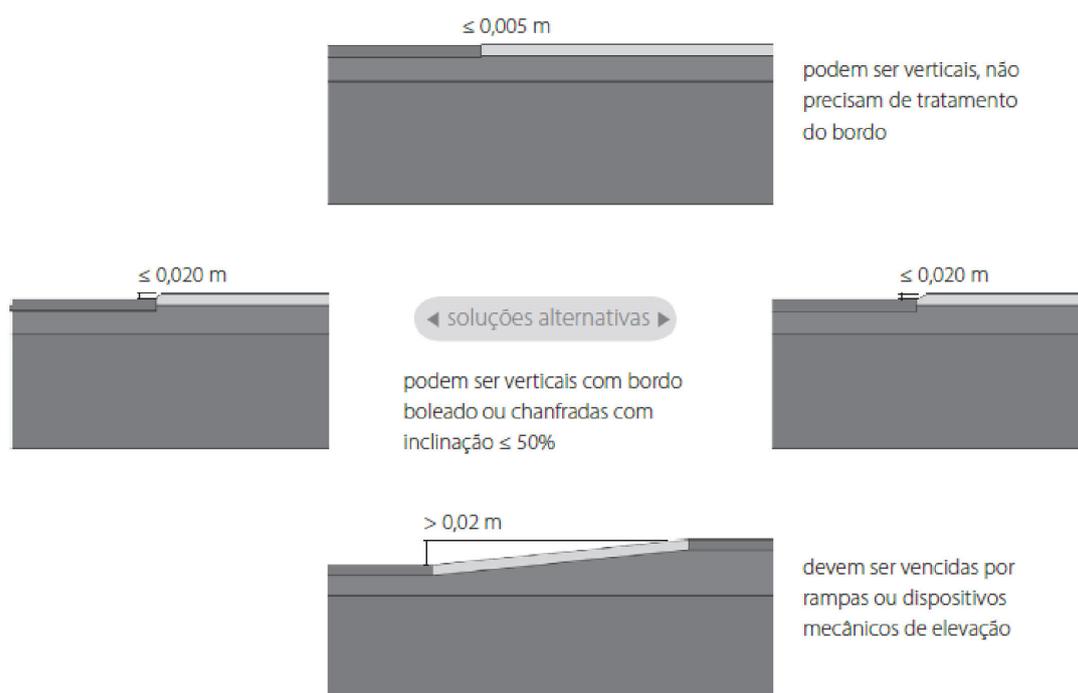
Figura 14. Exemplo de ressaltos nos pisos. (fonte: SNRIPD, 2006, p. 182)

Todos os ressaltos no piso, i.e., todas as mudanças de nível abruptas devem ser evitadas. No entanto, caso existam, o decreto-lei 163/2006, indica três formas de resolver este problema. Quando a “altura não for superior a 0,005 m, podem ser verticais e sem tratamento do bordo; Com uma altura não superior a 0,02 m, podem ser verticais com o bordo boleado ou chanfrado com uma inclinação não superior a 50%; Com uma altura superior a 0,02 m, devem ser vencidos por uma rampa ou por um dispositivo mecânico de elevação” (SNRIPD, 2006, p. 182) (ver *figura 14*).

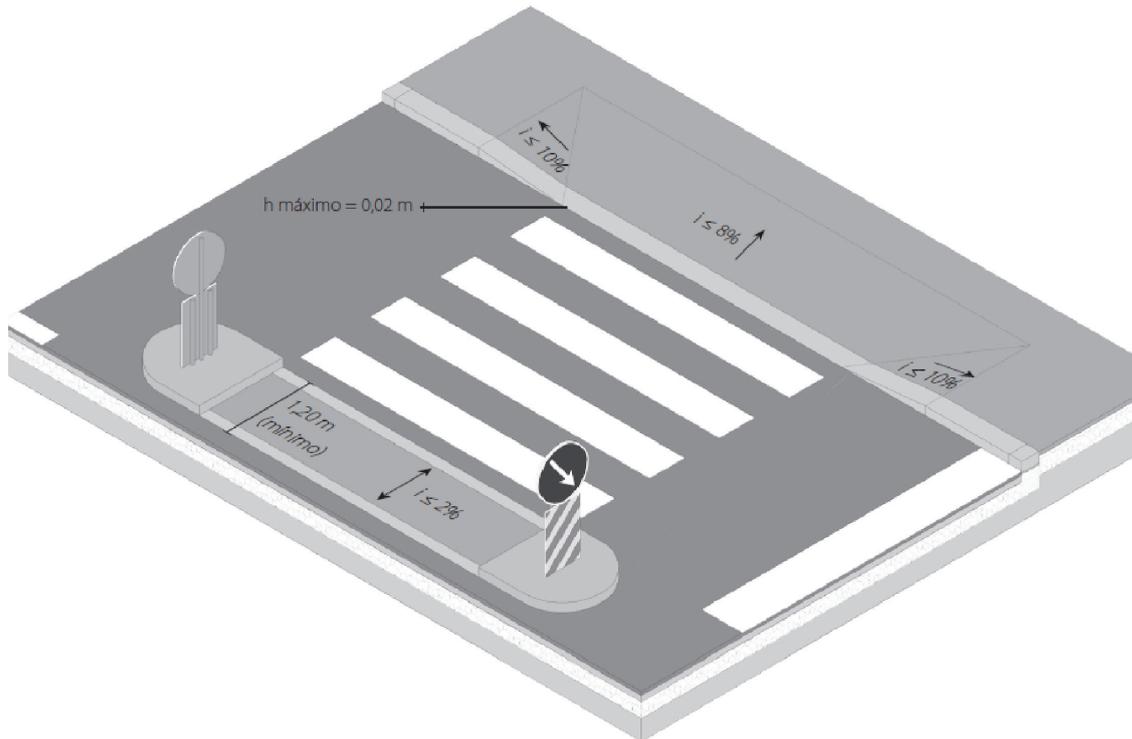
Figura 15. Exemplo de passagem para pedestres com passeio e lancil de 0,02 m e inclinação não superior a 8% para a frente e 10% para as laterais. Intercessão na passagem para pedestres com mínimo de 1,2 m de largura. (fonte: SNRIPD, 2006, p. 83)

A seguir à passagem de peões de superfície, deverá encontrar-se um passeio com um lancil não superior a 0,02 m. É aconselhável que seja sempre perpendicular à passagem de peões, de modo a não prejudicar as pessoas com deficiência visual na sua orientação. Segundo o decreto-lei 163/2006, neste passeio, em frente à passagem de peões deve existir uma rampa. Esta, deverá ter uma inclinação não superior a 8% em frente e inclinação não superior a 10% para as laterais. Nas passagens de peões poderão ser encontradas interceções, com 1,2 m de largura (ver *figura 15*).

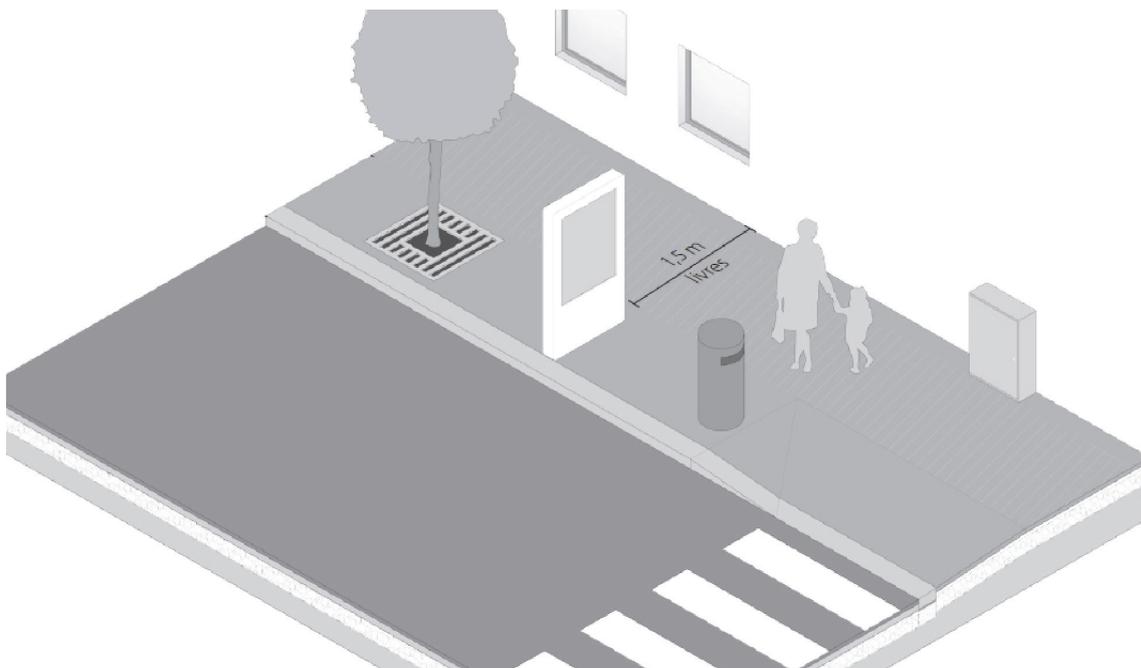
Figura 16. Exemplo de largura livre nos passeios e localização do mobiliário urbano. (fonte: SNRIPD, 2006, p. 83)

No passeio a seguir à passagem de pedestres, deverá existir uma largura livre não inferior a 1,5 m. No caso de existência de mobiliário urbano, este, deverá ser colocado num dos lados do passeio, local esse que será denominado de “faixa de infraestruturas”(ver figura 16).

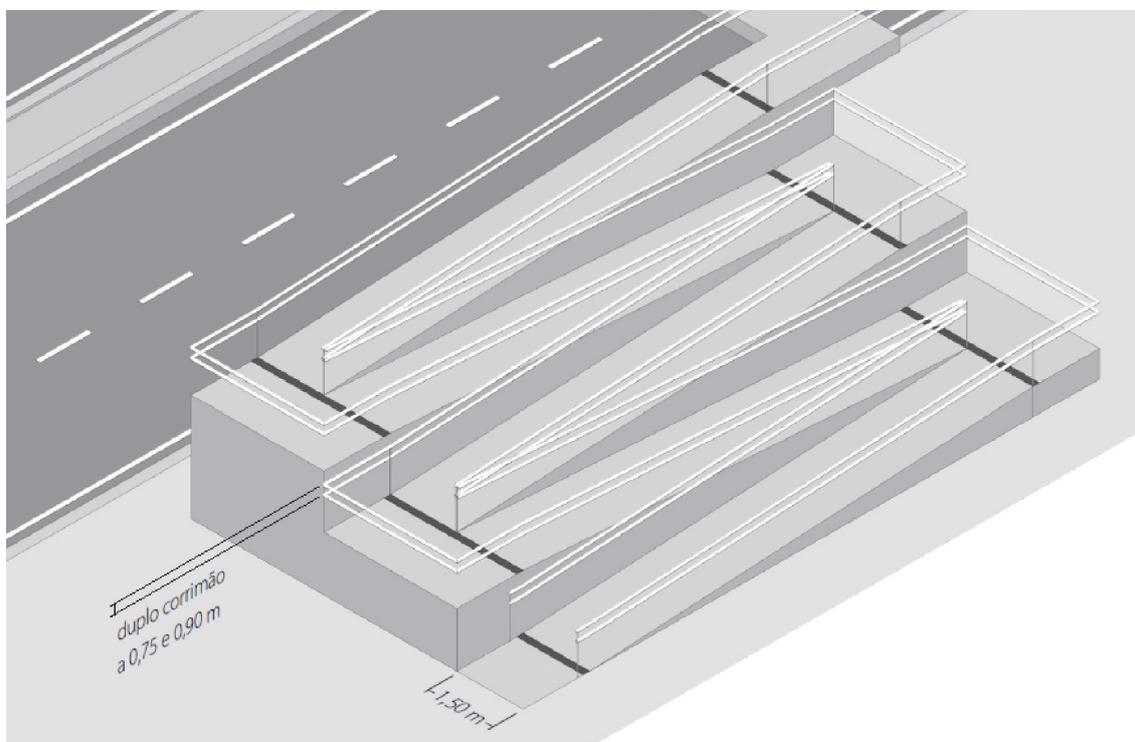
Figura 17. Exemplo de passagem de peões desniveladas. (fonte: SNRIPD, 2006, p. 86)

As passagens de peões desniveladas, além do referido anteriormente, devem ainda ter uma largura não inferior a 1,5 m e corrimãos duplos, com um elemento de preensão a uma altura de 0,75 m e o outro a 0,90 m (ver *figura 17*).

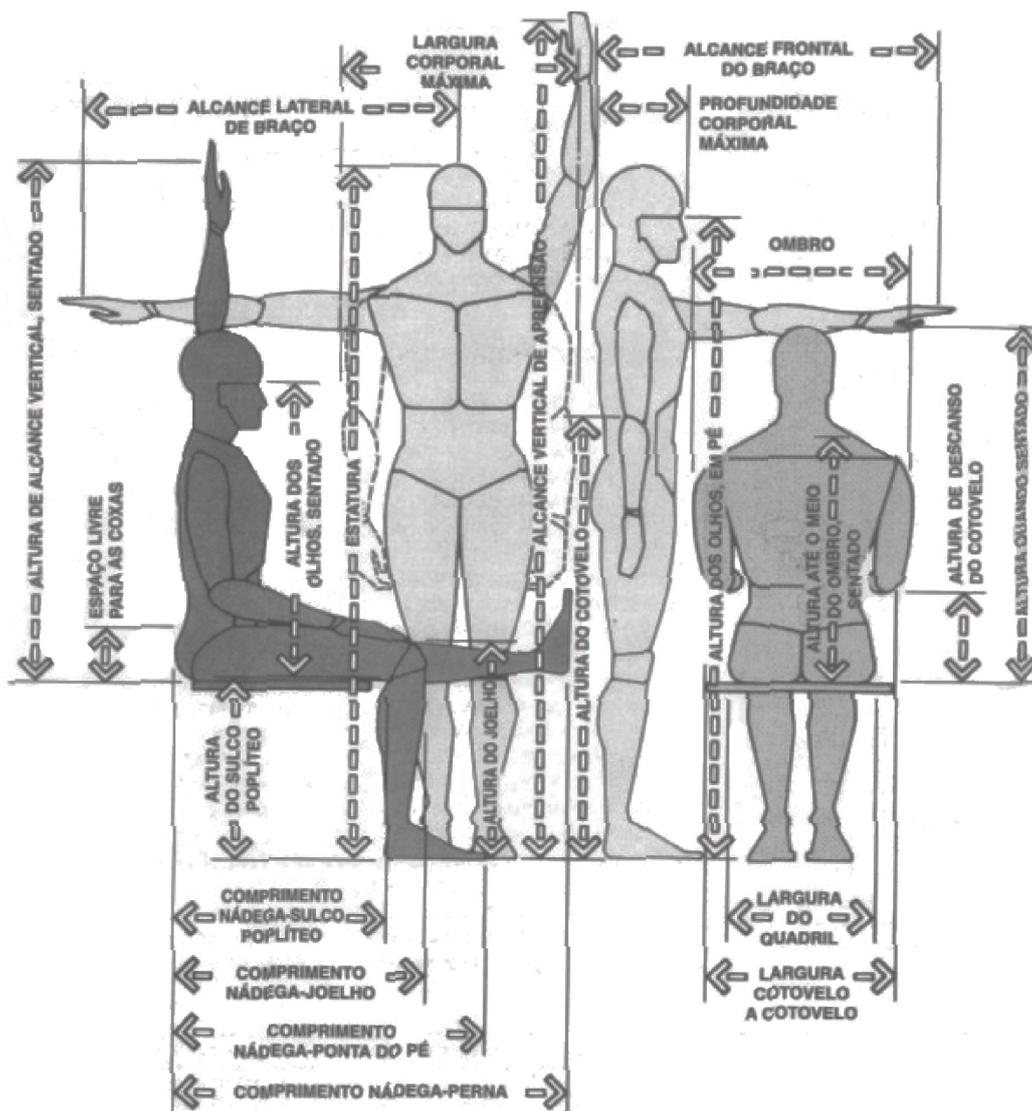
Figura 18. Dimensões corporais humanas mais utilizadas por designers e arquitetos. (fonte: PANERO e ZELNIK, 2013, p. 30)

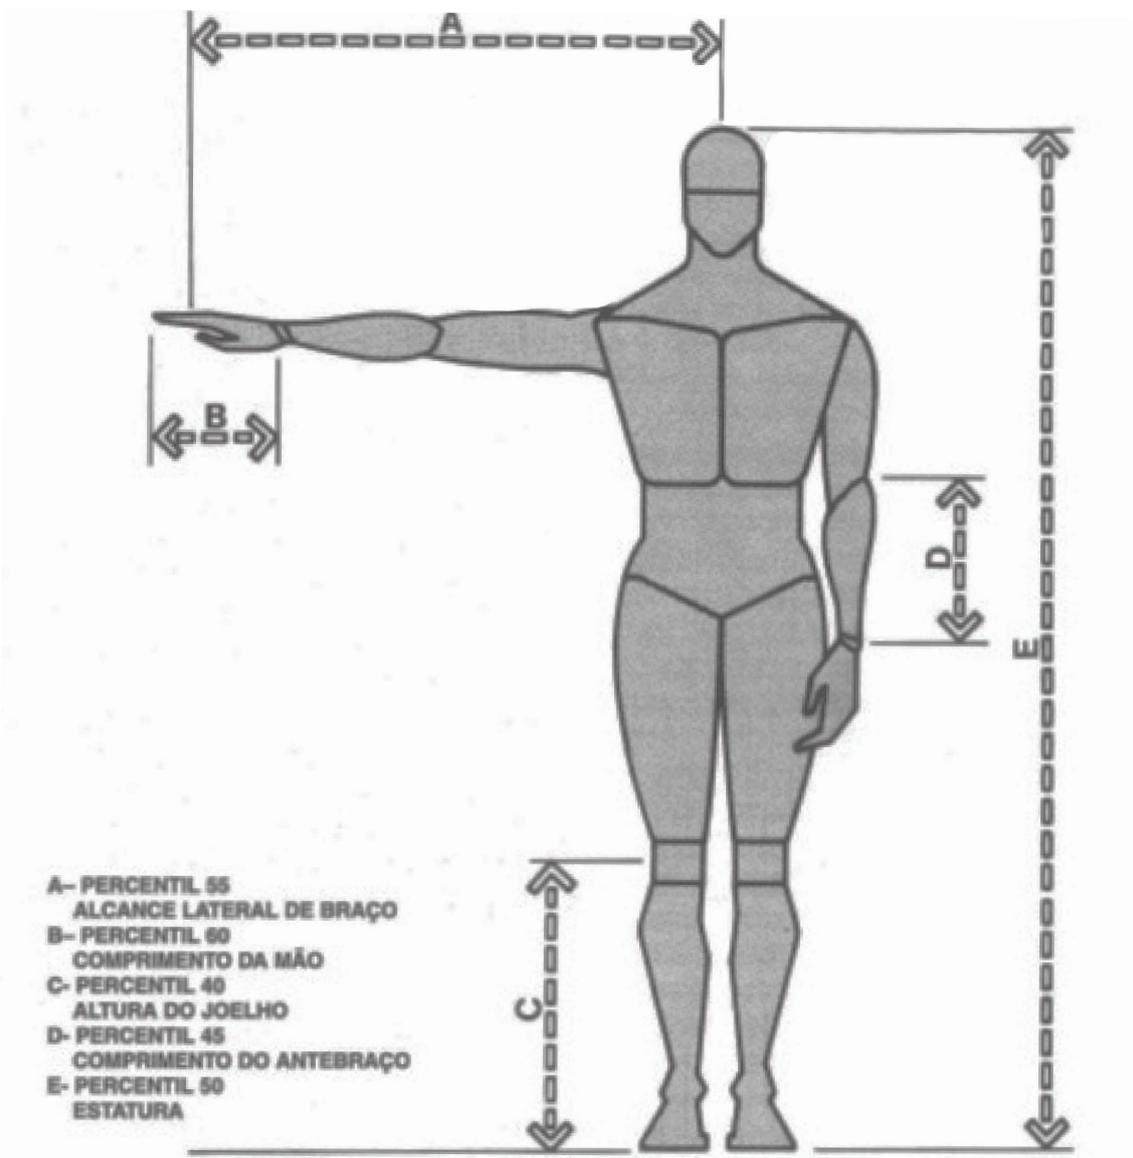
Figura 19. Exemplo de percentis de um indivíduo. (fonte: PANERO e ZELNIK, 2013, p. 35)

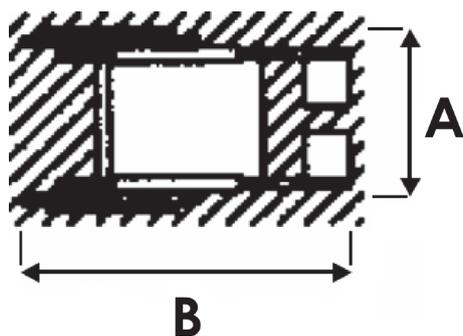
$$A \geq 0,75 \quad B \geq 1,20 \text{ m}$$

Para o desenvolvimento de espaços acessíveis para as pessoas com necessidades especiais, é essencial conhecer os dados antropométricos referentes a essas mesmas pessoas. Assim sendo, é imprescindível não esquecer que todos os objetos que a pessoa utilize para se movimentar, sejam contabilizados. Ou seja, para além do espaço que a pessoa ocupa, é importante considerar estes objetos como uma extensão do corpo. O decreto-lei 163/2006 de 8 de Agosto, indica algumas dimensões importantes para a realização de projetos acessíveis. Através da dimensão de uma cadeira de rodas, é possível criar espaços onde esta consiga aceder, sem que seja impedida a sua passagem por falta de dimensões de espaço (ver *figura 20*).

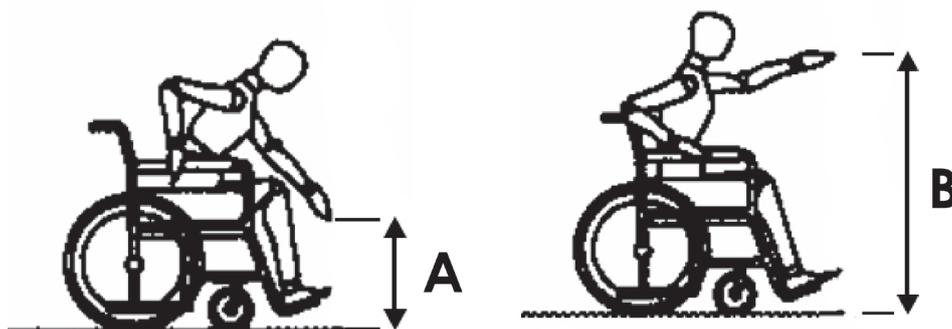
$$A \geq 0,40 \text{ m}$$

Figura 21. Dimensões de alcance frontal de uma pessoa com cadeira de rodas. (fonte: SNRIPD, 2006, p. 168)

Com as dimensões de alcance frontal e lateral, ao serem desenvolvidos projetos que tenham como preocupação estes dois pontos, torna-se possível recorrer a estes dados, para criar um projeto mais inclusivo. Sendo que, o alcance de uma pessoa sentada (cadeira de rodas), não é o mesmo de uma pessoa que se encontra em pé (ver figuras 21 e 22).

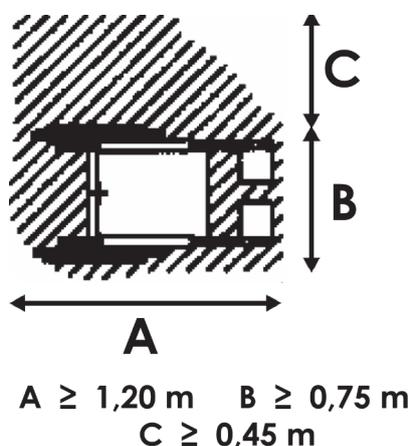
Figura 23. Dimensão de zona de manobra sem deslocação, com rotação de 90°, em cadeira de rodas. (fonte: SNRIPD, 2006, p. 172)

As zonas de manobra com ou sem deslocamento, são fundamentais para perceber o espaço necessário para o mesmo. Sendo que, nas manobras sem deslocamento, a pessoa em cadeira de rodas pode fazer três tipos de rotação: 90°, 180° e 360°. Para cada uma destas rotações, são necessárias dimensões de espaço diferentes (ver figuras 23, 24 e 25).

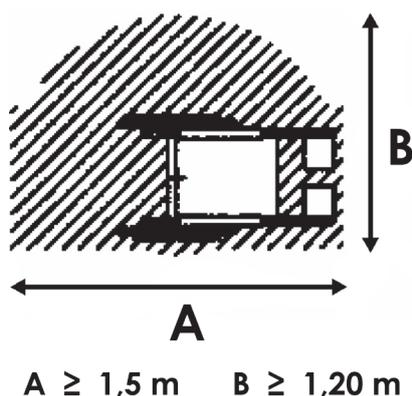
Figura 24. Dimensão de zona de manobra sem deslocação, com rotação de 180°, em cadeira de rodas. (fonte: SNRIPD, 2006, p. 172)

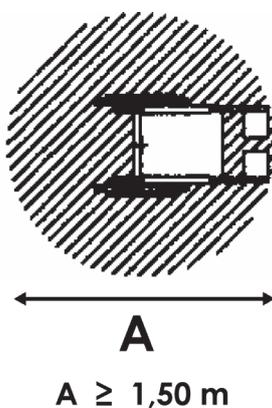
Figura 25. Dimensão de zona de manobra sem deslocação, com rotação de 360°, em cadeira de rodas. (fonte: SNRIPD, 2006, p. 172)

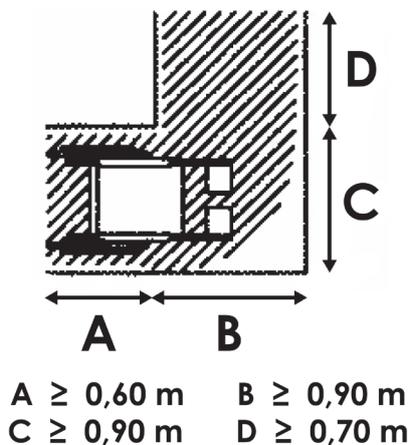
Figura 26. Dimensão de zona de manobra com deslocação e mudança de direção de 90°, em cadeira de rodas. (fonte: SNRIPD, 2006, p. 173)

Nas manobras com deslocação, também são apresentadas, três formas de mudança de direção: 90°, 180° e 180° em “T” (ver figuras 26, 27 e 28).

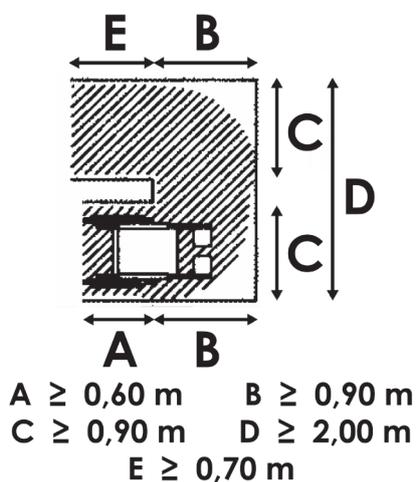
Figura 27. Dimensão de zona de manobra com deslocação e mudança de direção de 180°, em cadeira de rodas. (fonte: SNRIPD, 2006, p. 172)

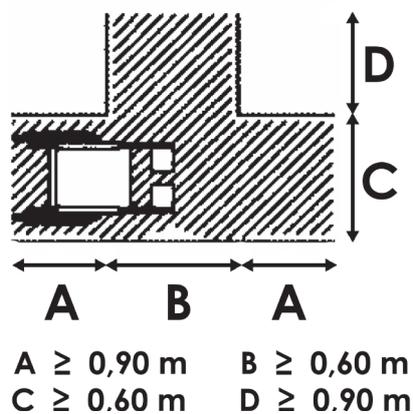
Figura 28. Dimensão de zona de manobra com deslocação e mudança de direção de 180° em forma de “T”, em cadeira de rodas. (fonte: SNRIPD, 2006, p. 172)

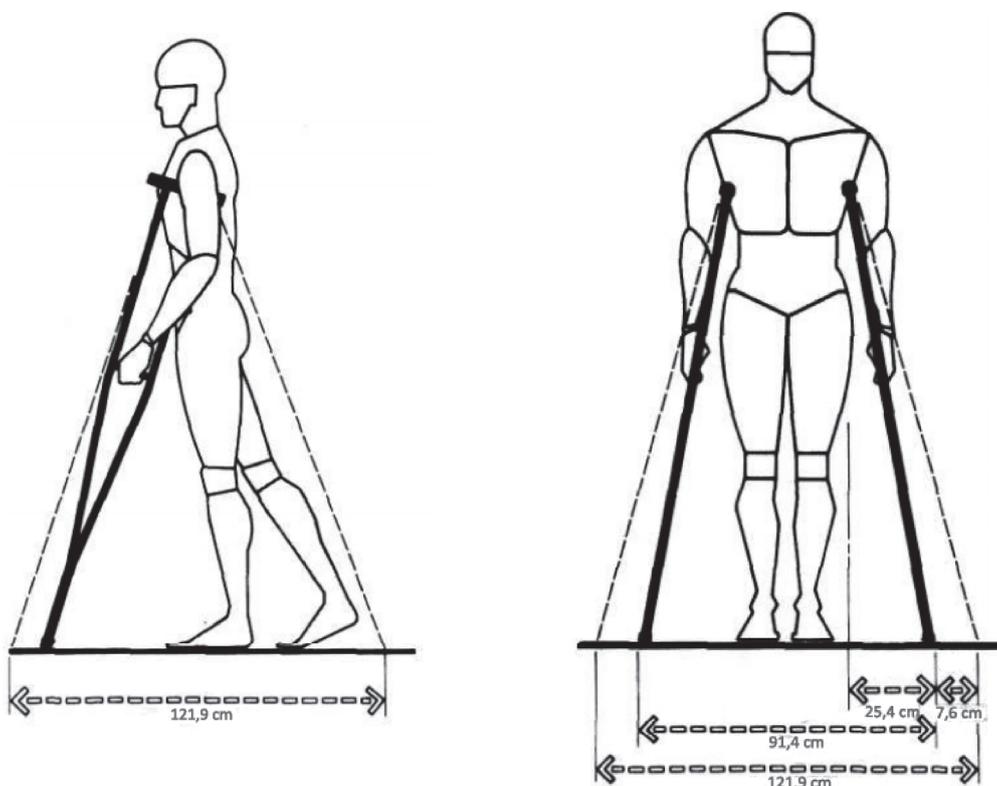
Figura 29. Dimensões laterais e frontais de pessoas com muletas. Dados relativos à população Americana. (fonte: PANERO e ZELNIK, 2013, p. 54)

Para estes utilizadores, é importante conhecer as dimensões laterais e frontais necessárias, sendo que a frontal destaca várias dimensões, tal como mostra a *figura 29*.

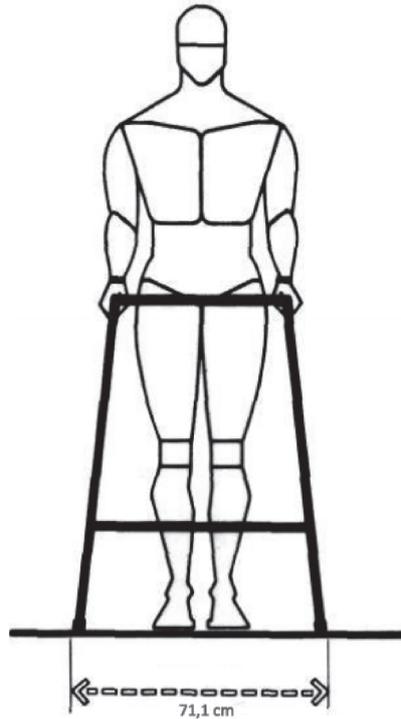
Figura 30. Dimensão frontal de pessoa com andarilho. Dados relativos à população Americana. (fonte: PANERO e ZELNIK, 2013, p. 54)

O andarilho é outro objeto que quando sendo utilizado, passa a ser uma extensão do seu utilizador. Neste caso, a medida a ter em atenção é a frontal (ver *figura 30*).

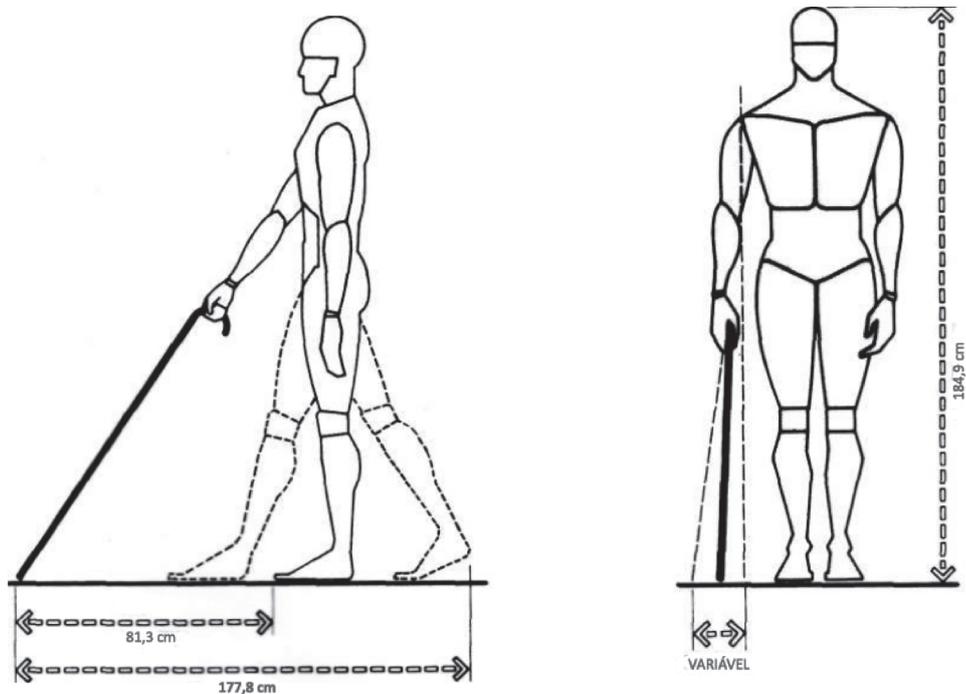
Figura 31. Dimensões laterais e frontais de pessoas com bengalas. Dados relativos à população Americana. (fonte: PANERO e ZELNIK, 2013, p. 54)

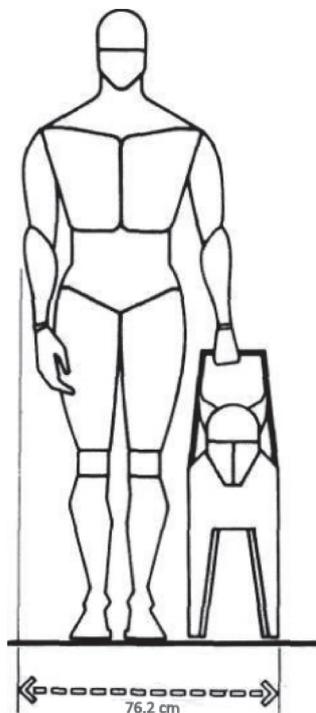
Figura 32. Dimensão frontal de pessoa com cão guia. Dados relativos à população Americana. (fonte: PANERO e ZELNIK, 2013, p. 54)

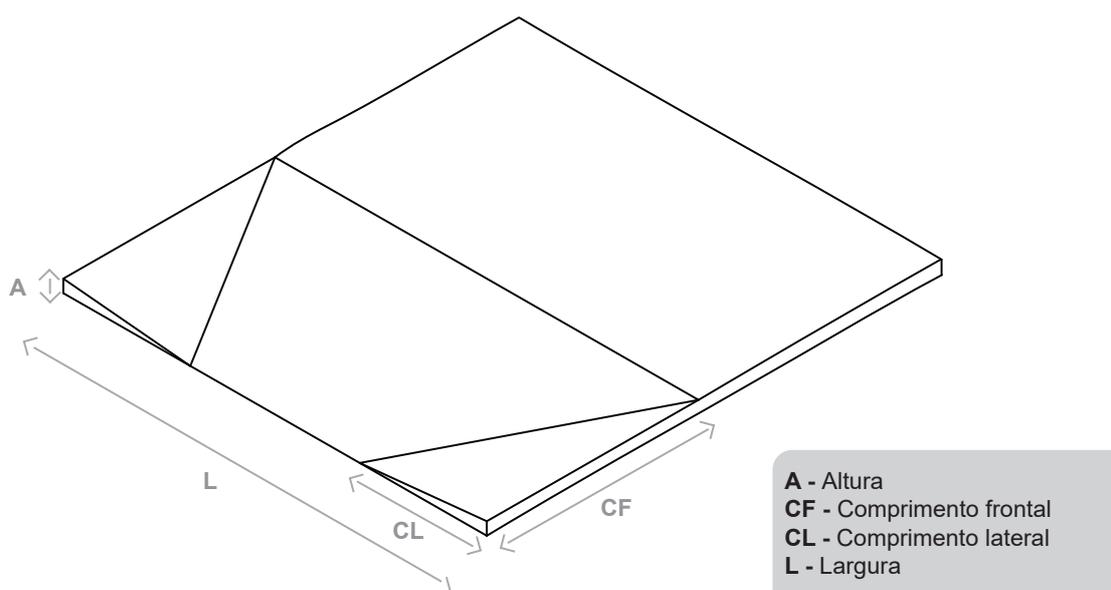
Figura 33. Exemplo de método de medição das dimensões das rampas.

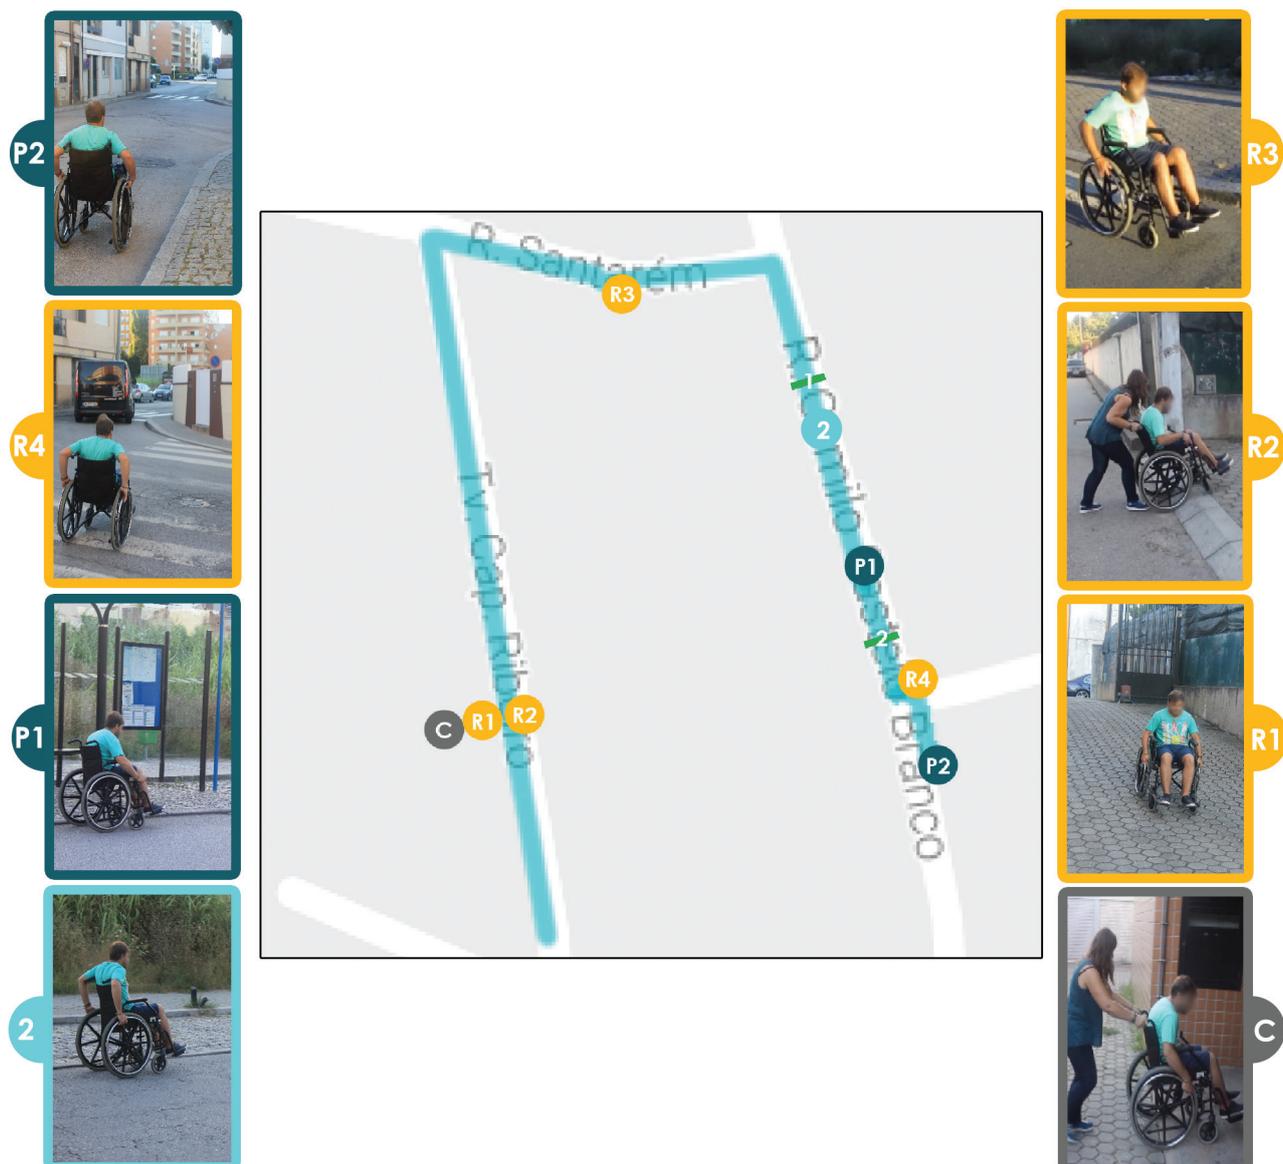
Gráfico 16. Itinerário entre Paragem de Autocarros - Casa.

Este itinerário (ver *gráfico 16*), tal como o anterior, é passagem obrigatória em todos os trajetos. Surgindo, na fase de conclusão dos mesmos. O indivíduo, informando o motorista do autocarro que pretende sair na próxima paragem, ao chegar junto da mesma, é acionada a rampa incorporada no veículo para permitir a saída do indivíduo. Apesar de, a paragem (P2) se encontrar no passeio, o indivíduo é deixado na estrada, pois, a paragem, não permite a sua passagem para o restante passeio e a falta de rampas também iria tornar-se num obstáculo. Sendo que, a única solução encontrada, é que o indivíduo contorne o passeio pela estrada, até à passadeira. Do lado oposto à passadeira, existe uma rampa (R4) com uma percentagem de inclinação frontal de 20% e uma percentagem de inclinação lateral de 15%. No entanto, tendo o passeio uma largura livre de 58 cm, quando o mínimo por lei é de 150 cm, torna-se impossível a deslocação de uma cadeira de rodas no mesmo. Assim sendo, dá continuidade ao seu trajeto pela estrada. A partir deste ponto, o itinerário torna-se relativamente idêntico ao anterior, passando pela paragem (P1) e pela rampa (R3) que, tal como foi analisado, apesar da sua inclinação, a falta de mais rampas torna a sua utilização desnecessária.

Continuando o seu trajeto pela rua, o indivíduo não encontra grandes dificuldades, à exceção da redobrada atenção que lhe é obrigatoriamente exigida. Pois, para além de ser um local de passagem de veículos, é também um local de estacionamento. Portanto, deverá estar sempre atento não só aos que circulam, mas também, aos que podem iniciar a sua circulação a qualquer instante. Chegando à rampa (R2) que permite o acesso ao passeio para entrar nas garagens, o indivíduo encontra novamente dificuldades. Sendo que, mais uma vez, apenas lhe é oferecida duas alternativas. Ter alguém que o acompanhe e que o ajude nesta situação. Ou pedir ajuda a alguém que se encontra a passar naquele instante. Após a subida da rampa (R2), e sabendo que irá encontrar novamente dificuldades, terá de solicitar nova ajuda para o auxiliar na descida da rampa (R1) que dá acesso às garagens que, sendo a descer, não deixa de provocar algum receio devido ao não controlo de velocidade que a cadeira adquire, e ainda para conseguir subir o degrau que dá acesso às garagens interiores, que tendo um lancil de 6 cm, torna-se um obstáculo para a sua subida.
