ACESSIBILIDADE NA VIA PÚBLICA: CASOS DE RAMPAS EM VILA NOVA DE GAIA

Dissertação submetida para a candidatura ao grau de
Mestre em Design Industrial e de Produto

Na conclusão da dissertação é apresentada uma proposta de uma nova rampa para a lei portuguesa de acessibilidade.

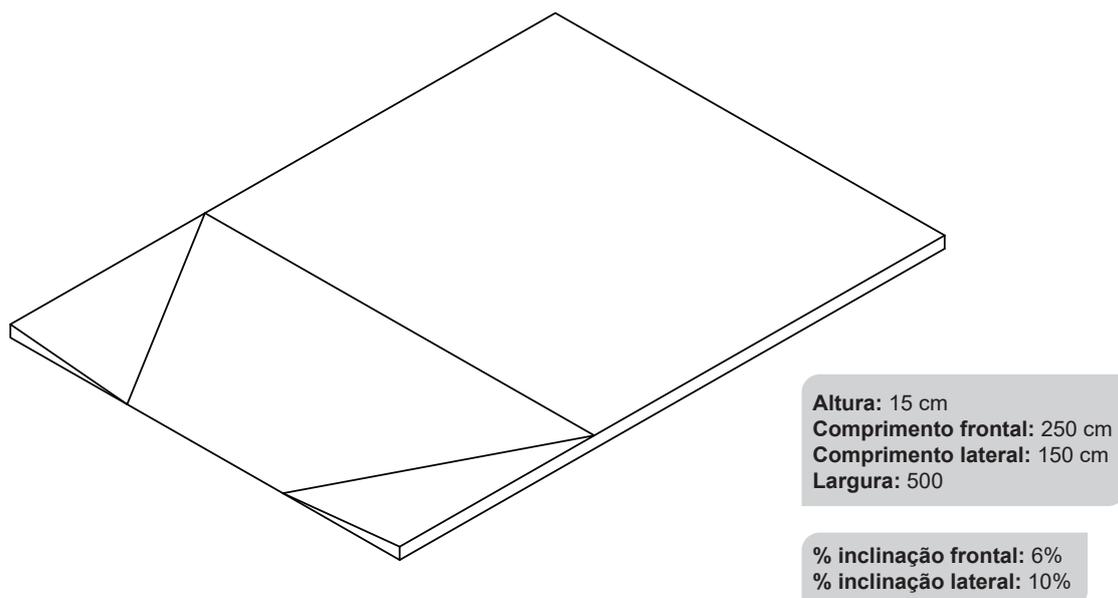
Figura 36. Sugestão de rampa com dupla finalidade, ou seja, para pessoas com mobilidade reduzida e para veículos. (Vista geral)

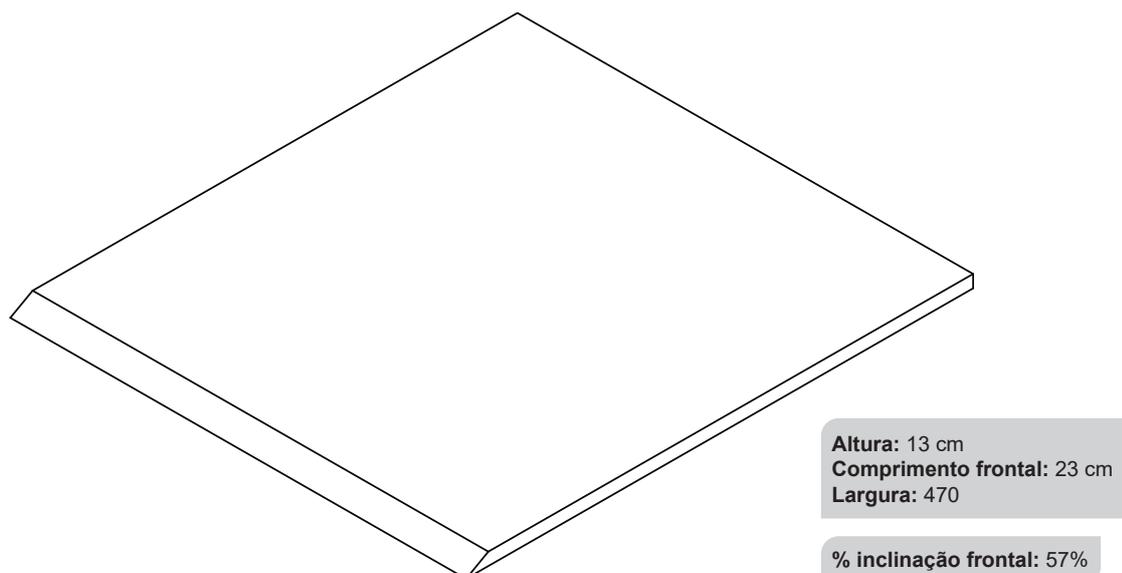
Figura 39. Vista geral da rampa (R2) do itinerário “Casa-Paragem”. Rampa funcional apenas para veículos.

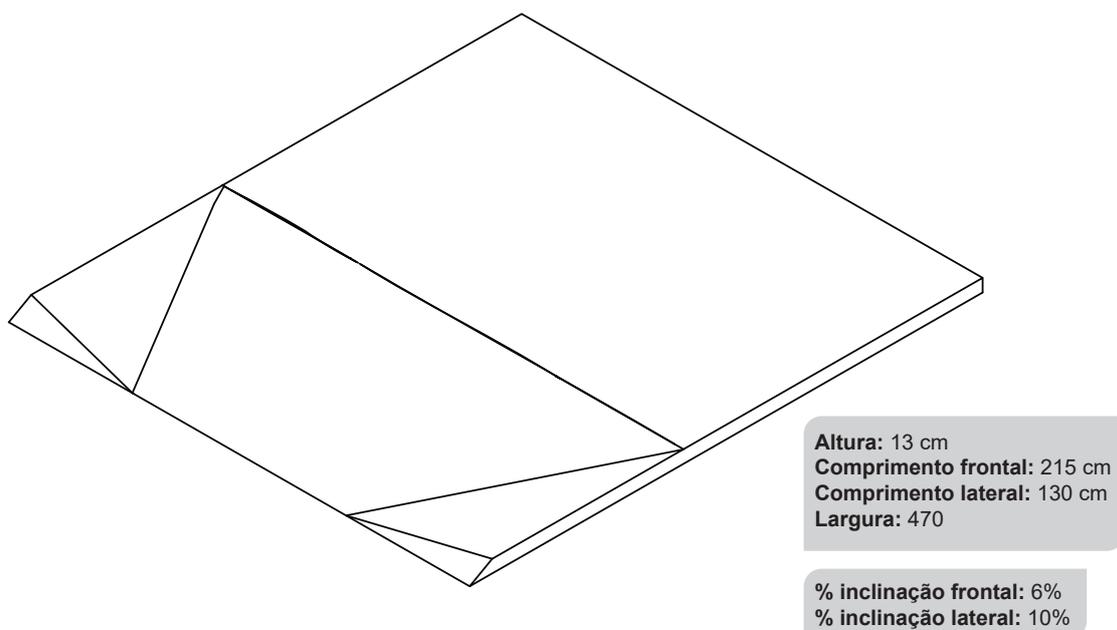
Figura 42. Sugestão de adaptação da rampa (R2). Rampa com inclinação frontal e lateral, funcional para pessoas com mobilidade condicionada e veículos (Vista geral).

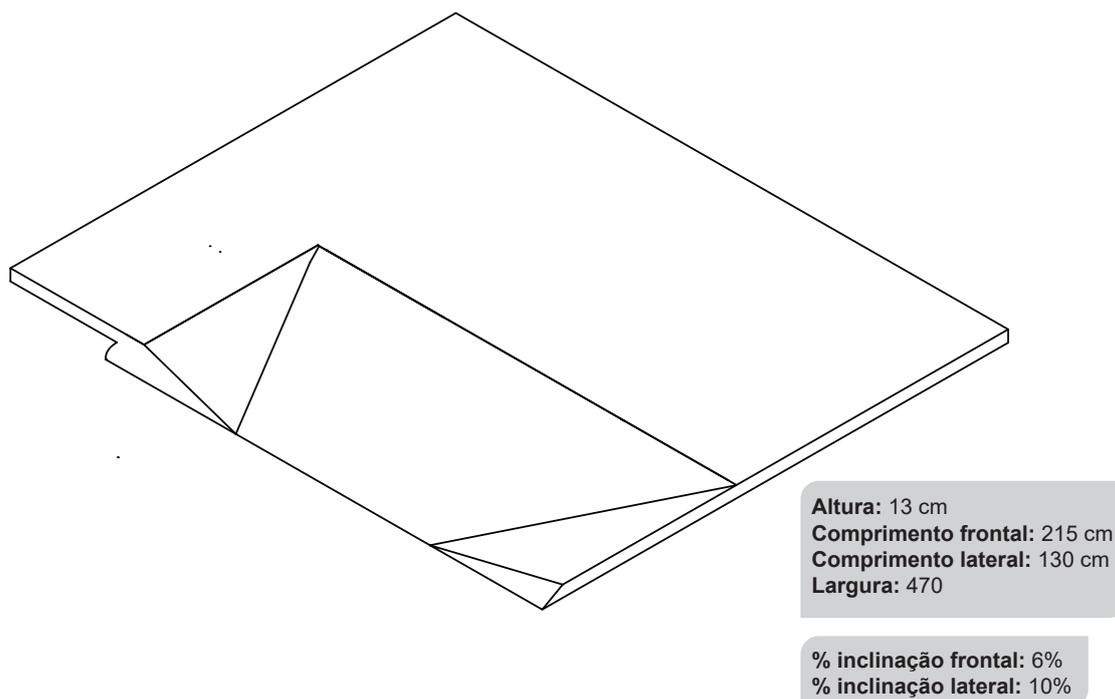
Figura 43. Sugestão de adaptação da rampa (R2). Rampa com inclinação frontal e lateral com acesso ao passeio. Funcional para pessoas com mobilidade condicionada e veículos (Vista geral).

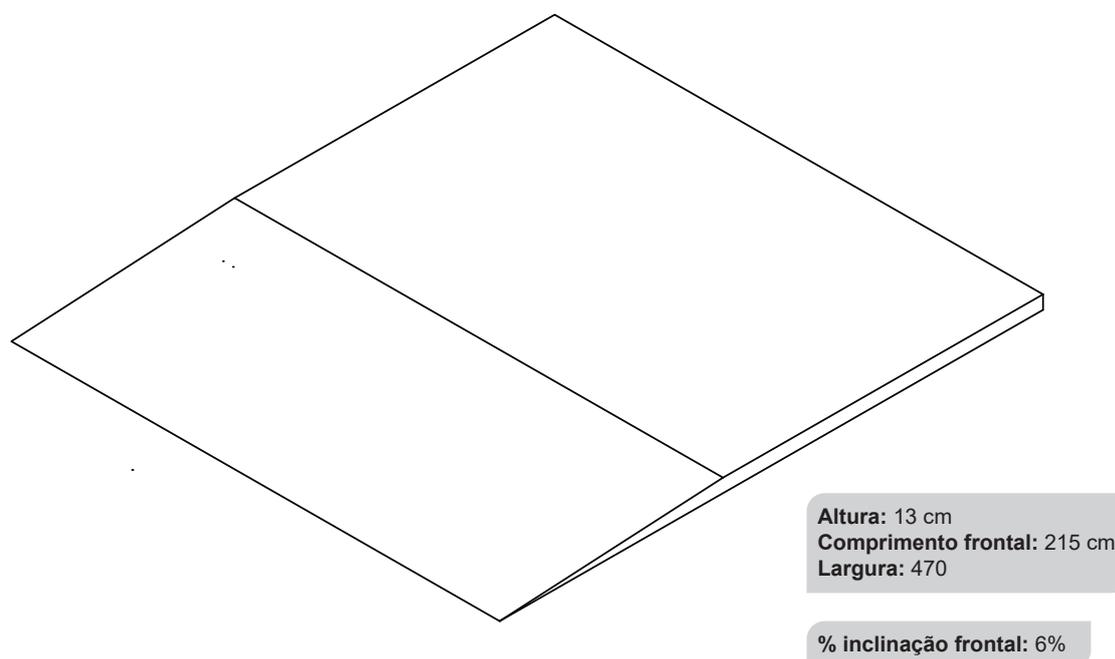
Figura 44. Sugestão de adaptação da rampa (R2). Rampa com inclinação frontal, funcional para pessoas com mobilidade condicionada e veículos (Vista geral).
