TIPOS CONSTRUCTIVOS DE IGLESIAS: ESTUDIOS DE CASO EN RIO GRANDE DO NORTE – BRASIL

Maria Raquel Galvão Leite
Rui H. C. Fernandes Póvoas
Faculdade de Arquitectura da Universidade do Porto, Portugal

Igreja de São Miguel – Município de Extremoz – séc. XVIII

Igreja de Santa Rita de Cássia – Município de Pedro Velho –
séc. XIX

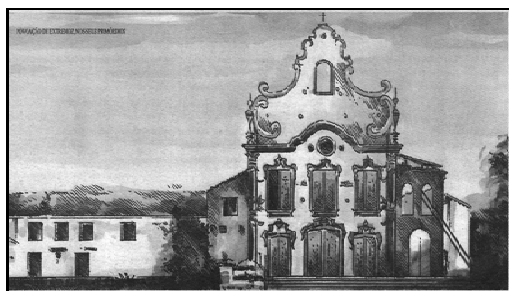
Fig. 1: Igreja de São Miguel -Extremoz/RN.

Segundo Souza², a igreja e convento dos jesuítas em Extremoz foi um dos mais belos exemplares arquitetônicos do Rio Grande do Norte. Datado de 1755 (término da construção), constituía um marco na arquitetura barroca do estado, hoje vencido pela ação do tempo e do homem (Fig.01).

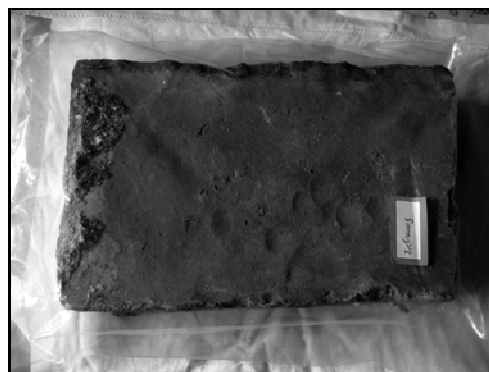
Fig. 2: Uso da pedra nas fundações (des. esquemático) e do tijolo em edificações do séc. XVIII

De acordo com a observação efectuada *in loco*, a ruína da igreja de São Miguel apresenta a fundação toda em pedra, situada possivelmente a uma profundidade de 1,00m a 1,20m. As pedras são assentadas com argamassa de cal e barro (Fig. 02).

A pedra utilizada, não só para a fundação, mas também para as paredes estruturais, é a chamada laterita, muito frequente em todo o litoral do estado.

O tamanho dos blocos é muito variado, podendo chegar a medir 63 cm de largura x 34 cm de altura, dimensões encontradas até mesmo nas paredes. Estas, por sua vez, possuem aproximadamente 64 cm de espessura, podendo atingir 120 cm em locais de maior esforço mecânico, como ocorre nas paredes que sustentam o arco cruzeiro.

A alvenaria de pedra irregular ou ordinária é constituída por pedras maiores, formando os paramentos interior e exterior, enquanto o intervalo entre ambos é preenchido por pedras miúdas imersas na argamassa de cal, originando um material composto semelhante a um concreto.

Até uma altura de 1,40m, a pedra é empregue seguindo as condições acima citadas, verificando-se após essa cota o emprego do tijolo de barro cozido (técnica de alvenaria mista). O nivelamento acontece, aproximadamente, a cada 50 cm, com a colocação de fileiras de tijolos. Em alguns pontos ocorre uma presença maior de tijolos do que de pedra, talvez por razões de ordem económica ou de facilidade de execução.

Relativamente aos tijolos encontrados, estes existem numa diversidade de tamanhos e cores. Alguns medem 30 cm x 18 cm x 05 cm, outros 25 cm x 16 cm x 05 cm e ainda mais largos, chegando a 35 cm x 18 cm x 13 cm. Tais variações são ocasionadas pelas diversas maneiras de utilização do tijolo no período colonial, que se refletem em variadas formas, dimensões e especificações (Fig.02). Entre os séculos XVI e XVII, o uso do tijolo enquadrou-se nos ditames dos “tratados” luso-brasileiros e o resgate das tradições clássicas, o que se traduziu na sua utilização preferencial em abóbadas, arcos, como “formas” e como auxiliar (nivelamento e estruturação) na execução de alvenaria de pedra. Já no século XVIII, o seu uso tornou-se generalizado.

A fabricação dos tijolos cozidos era realizada em fornos de meda, uma solução precária e simples utilizada abundantemente no período colonial. O resultado são produtos de baixa qualidade, grande irregularidade e de mau cozimento. Muitos dos tijolos apresentam ainda a marca de prova, introduzida quando os trabalhadores tateavam o material para perceber se já se encontravam no estado ideal para uso. Têm uma superfície bastante rugosa e com saliências nas extremidades, pesando, em média, cerca de 3,20 kg. Quanto às cores, estas variam em função do tipo de argila empregue para fabricação do tijolo. Podem ser avermelhadas ou amareladas, devido à quantidade de silicato aluminoso hidratado, rico em ferro e alumina, ou até mesmo acinzentadas, sendo esta última coloração proveniente do uso de argila caulínica (popularmente denominada por barro branco).

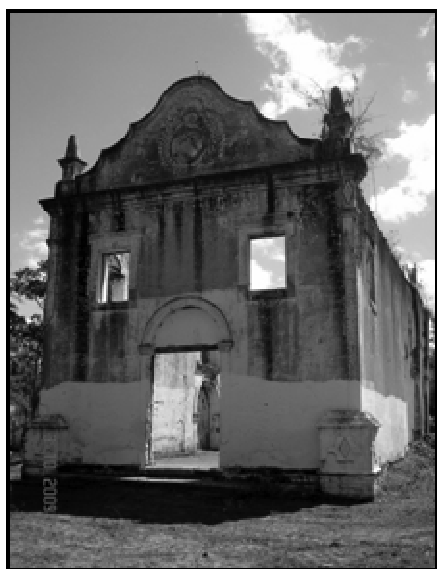
A Igreja de Santa Rita de Cássia (Fig. 03), benta em 1862, é composta de uma única nave medindo 151,43m², capela-mor com 59,65m², e sacristia com, aproximadamente, 28,82m². Possui em cada uma de suas laterais seis arcos plenos e cegos; Em dois deles, na parte inferior da parede, é visível que a porta foi retirada e o vão fechado.

Todo o detalhamento de cornijas, frisos, pilastras e cunhais é realizado com massa, não se verificando o emprego de materiais de maior qualidade ou riqueza. A empena, com algumas curvas, inclui um óculo envolto de folhas de acanto, e não há torre sineira, cumprindo uma das aberturas laterais esta função.

Fig. 3: Igreja de Santa Rita de Cássia – Pedro Velho/RN.

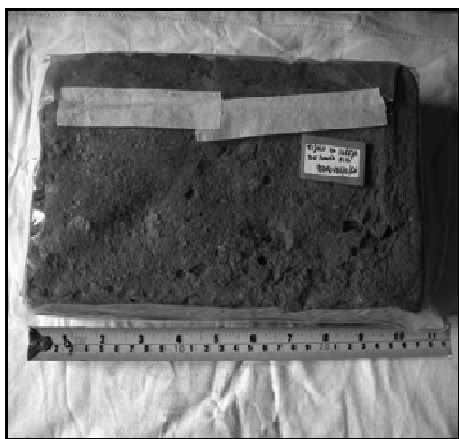
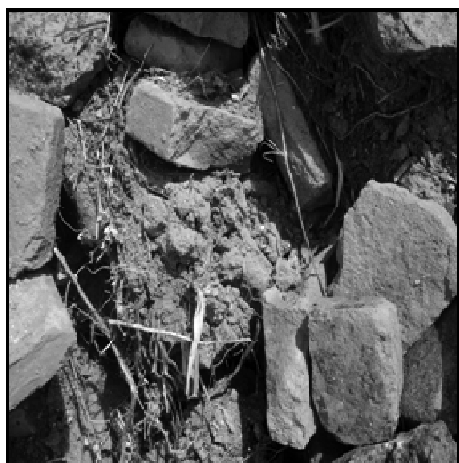
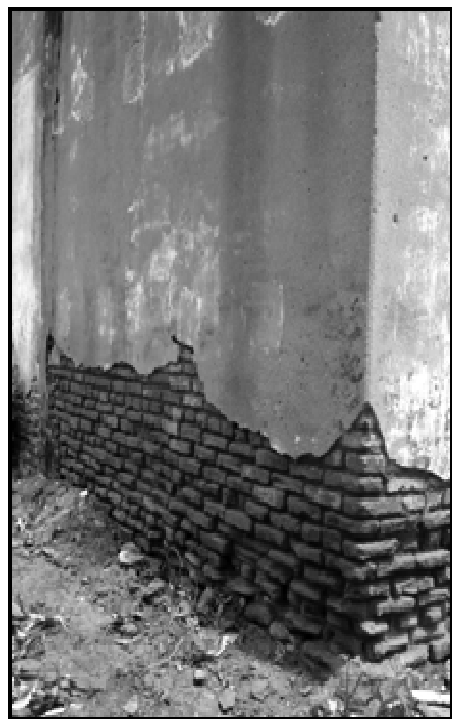
Assim, os tijolos encontrados (Fig. 04) possuem uniformidade de formato e acabamento, embora apresentem rugosidade e porosidade à superfície. Medem 25 cm x 13 cm x 06 cm e são de cor avermelhada devido ao tipo de barro empregue (argila vermelha).

Devido possivelmente a uma fabricação ainda pouco sofisticada, alguns tijolos são mal cozidos, pois os fornos de uso corrente no período colonial, fossem de meda ou intermitente, não garantiam uma homogeneidade no cozimento.

Os tijolos pesam em média 3,15 kg e não possuem marcas de fabricantes, ausência bastante comum nos tijolos produzidos no Rio Grande do Norte.

As paredes são erguidas com os tijolos seguindo o parelho à frontal, com espessura variando de 58 cm a 65 cm, sendo assentados com argamassa de cal e barro.

Fig. 4: Uso do tijolo no século XIX – exemplo de aplicação e do mau cozimento.
