A MOBILIDADE E A REQUALIFICAÇÃO DO ESPAÇO PÚBLICO NAS ZONAS HISTÓRICAS

Mestrado em Arquitetura Paisagista

Departamento de Geociências, Ambiente e Ordenamento do Território
2015/2016

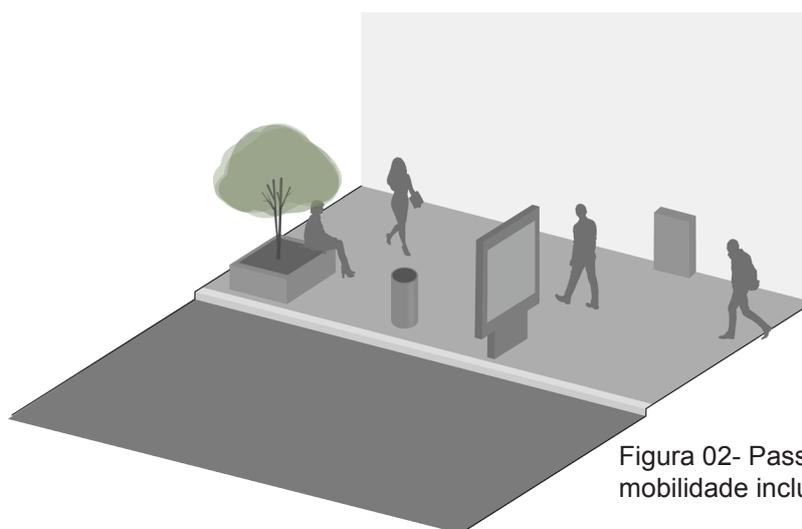
Figura 02- Passeio promotor de mobilidade inclusiva.

- Passeio com dimensão superior a 2.25 metros.
- Largura livre igual, ou superior a 1.20 metros para possibilitar a mobilidade do peão.
- Estruturas (Mupis, caldeiras, papeleiras, caixas de electricidades, etc.) desviadas do percurso pedonal principal. (Figura 02)

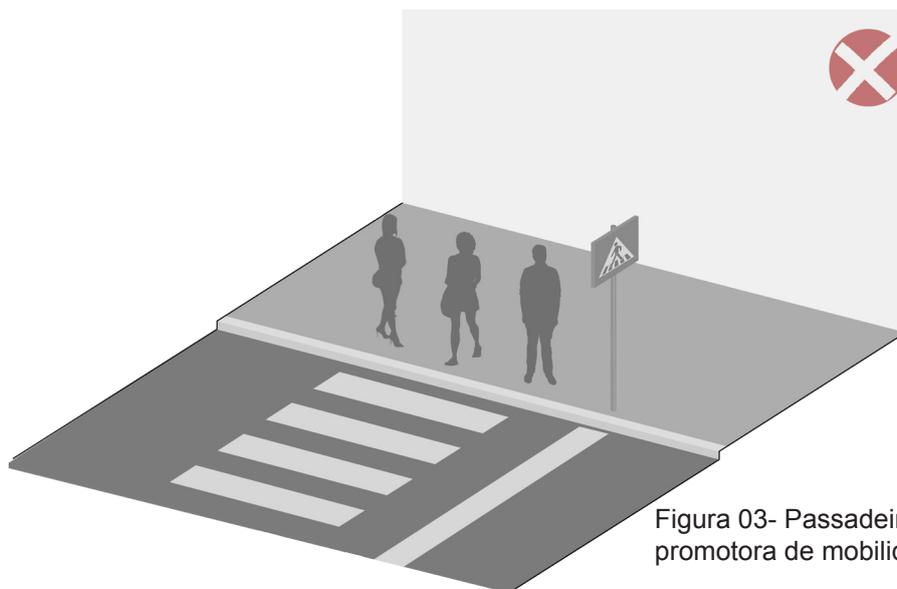
Figura 03- Passadeira não promotora de mobilidade

- Ausência de rebaixamento no lancil do passeio ou de elevação da cota da estrada, existindo assim um desnível na passagem do passeio para a estrada.
- Ausência de piso podotátil, junto às guias de acesso à passadeira de maneira a tornar mais fácil a mobilidade dos invisuais. (Figura 03)

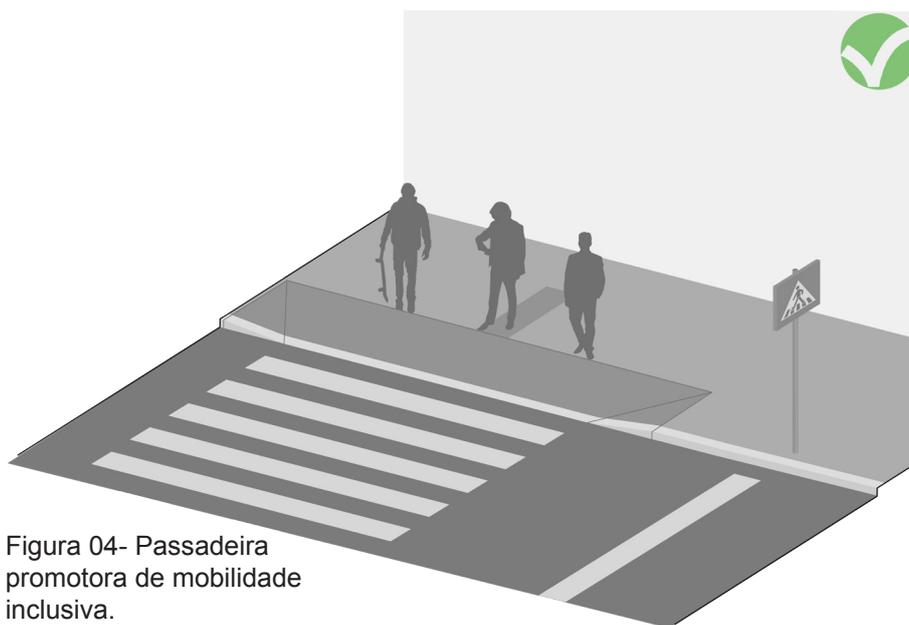
Figura 04- Passadeira promotora de mobilidade inclusiva.

- Rebaixamento do lancil em toda a extensão da largura da passadeira pelo menos até 0.02 metros da superfície.
 - Utilização de pisos podotáteis junto as guias de acesso das passadeiras de maneira a tornar mais fácil a mobilidade dos invisuais.
- (Figura 04)

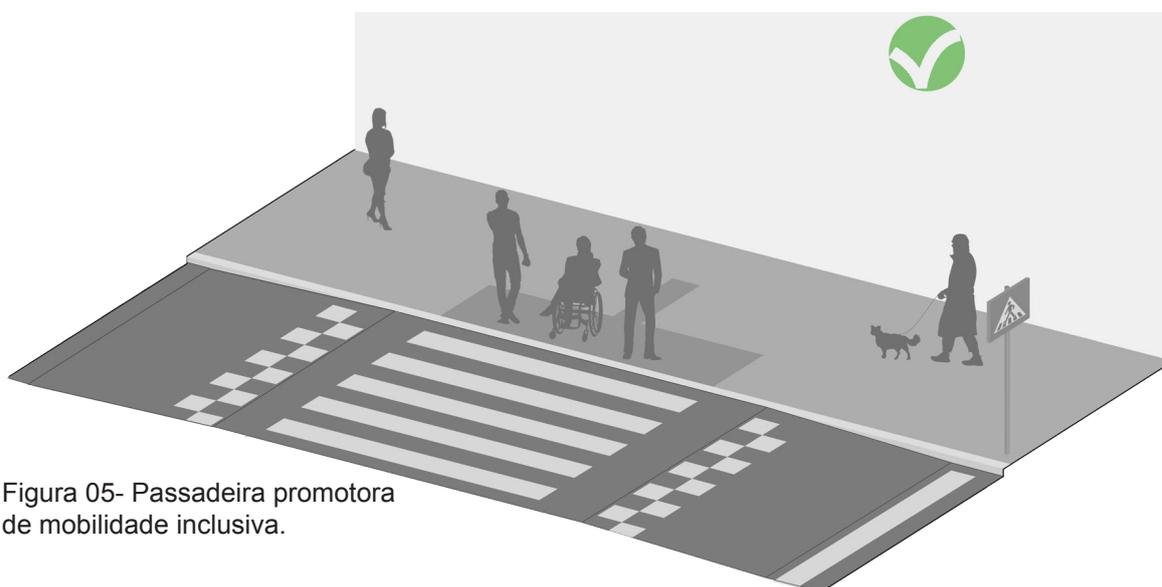
Figura 05- Passadeira promotora de mobilidade inclusiva.

- Elevação da altura da estrada até no máximo 0.02 metros do nível do passeio.
 - Também garante que os veículos reduzam a velocidade.
 - Utilização de pisos podotáteis junto as guias de acesso das passadeiras de maneira a tornar mais fácil a mobilidade dos invisuais.
- (Figura 05)

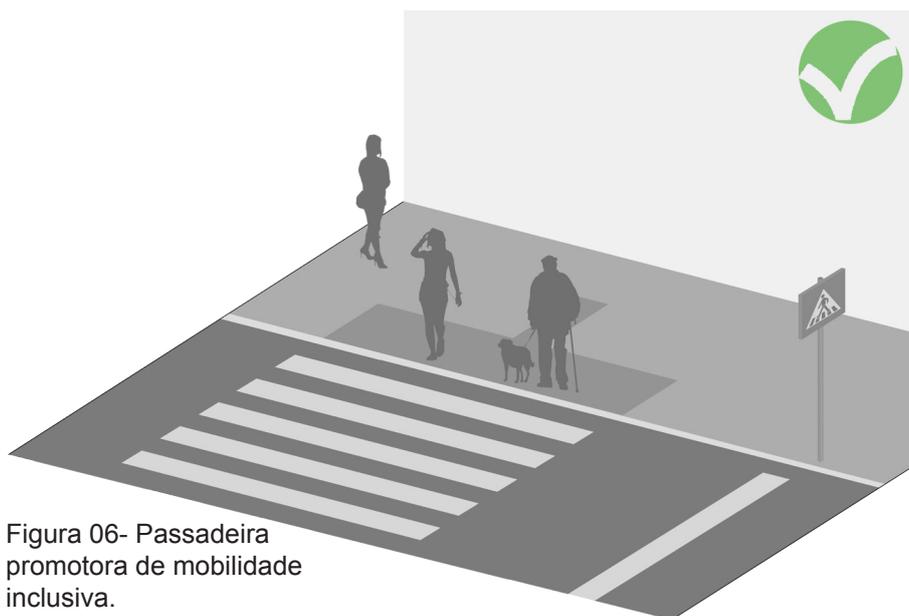
Figura 06- Passadeira promotora de mobilidade inclusiva.

- Estrada e passeio com aproximadamente o mesmo nível (diferença não superior a 0.02 metros).
 - Utilização de pisos podotáteis junto às guias de acesso das passadeiras de maneira a tornar mais fácil a mobilidade dos invisuais.
 - Esta solução é mais recomendada para casos onde o trânsito é lento.
- (Figura 06)

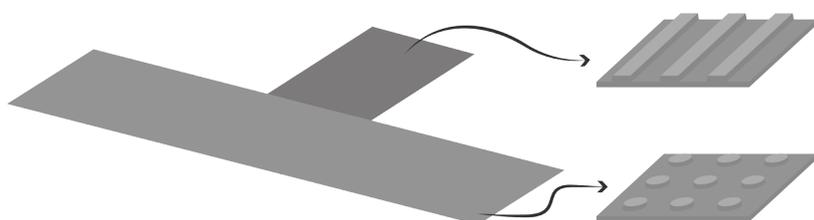
Faixa de aproximação

Localiza-se junto ao limite do passeio, informando o peão da aproximação à estrada.

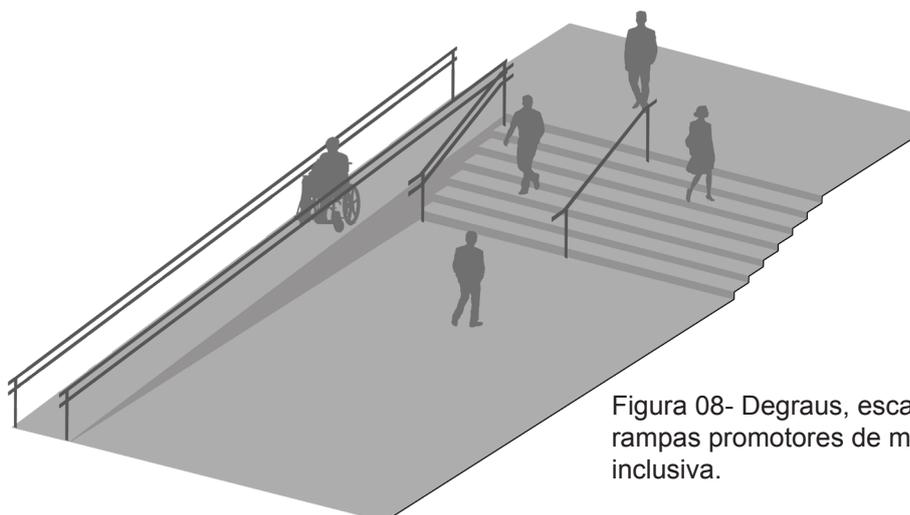
Figura 08- Degraus, escadas e rampas promotores de mobilidade inclusiva.

- Rampa com, no máximo, 6% de inclinação
 - Duplo corrimão (0.75 e 0.95 metros)
 - Revestimento anti-derrapante
 - Corrimão central nas escadas
- (Figura 08)

A inclinação máxima para uma rampa é de 6%, a largura mínima é de 1.50m e a extensão máxima de cada lanço é de 6m podendo ser seguida de uma plataforma de descanso de no mínimo 1,50m. As rampas deverão possuir de ambos os lados um duplo corrimão de 0.90m e 0.75m de altura (Decreto-Lei nº 163, 2006, Secção 1.7) com materiais com uma textura que garanta uma boa aderência.

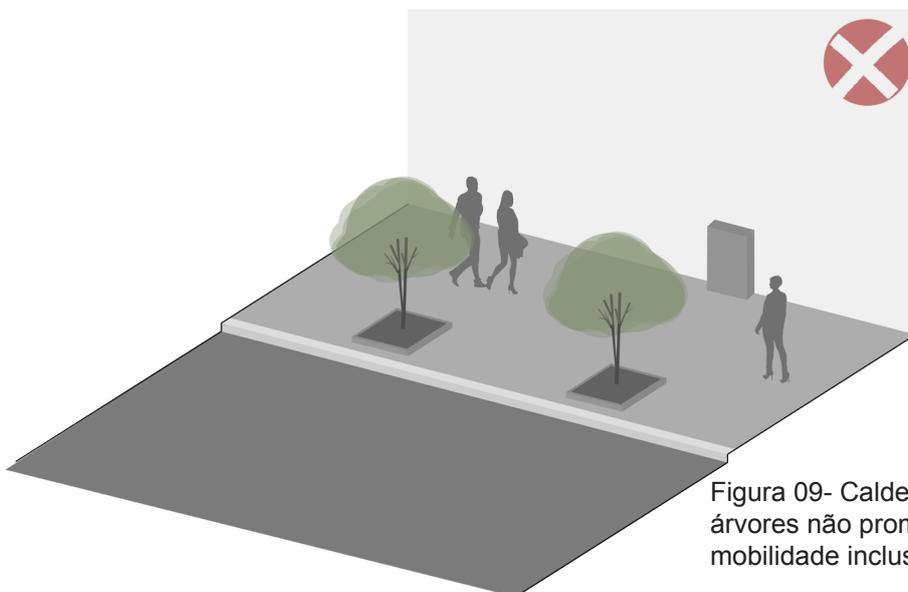
Figura 09- Caldeiras de árvores não promotoras de mobilidade inclusiva.

- Caldeira com uma altura inferior a 0.30 metros, não estando de nível com o resto do passeio, e não possuindo grelha.

-Este tipo de caldeira é de difícil perceção para qualquer pessoa, quer possua deficiência visual, quer não. (Figura 09)

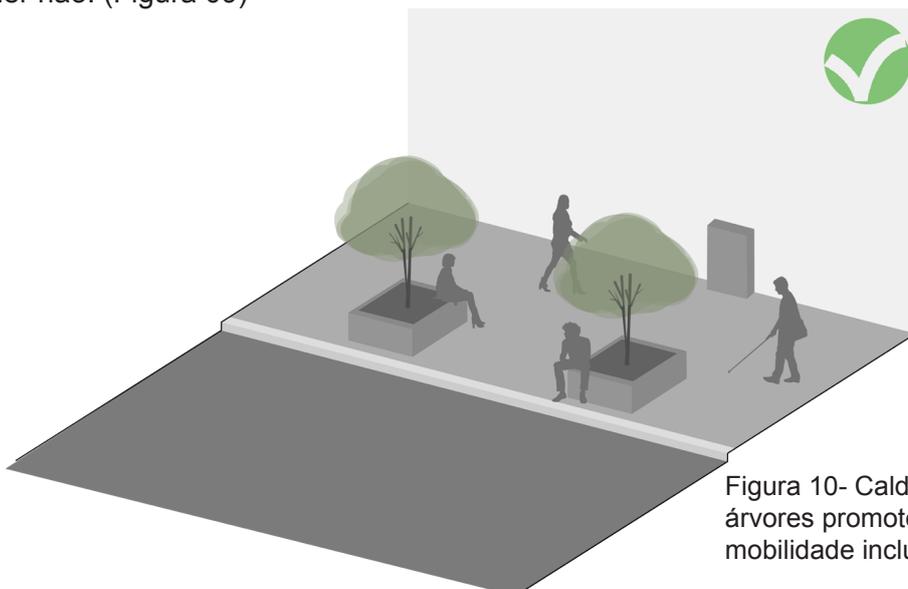
Figura 10- Caldeiras de árvores promotoras de mobilidade inclusiva.

- Caldeira a uma altura não inferior a 0.30 metros. (Permitindo a sua identificação por pessoas com deficiência visual).

- Com aproximadamente 0.40 metros, esta estrutura pode servir de assento. (Figura 10)

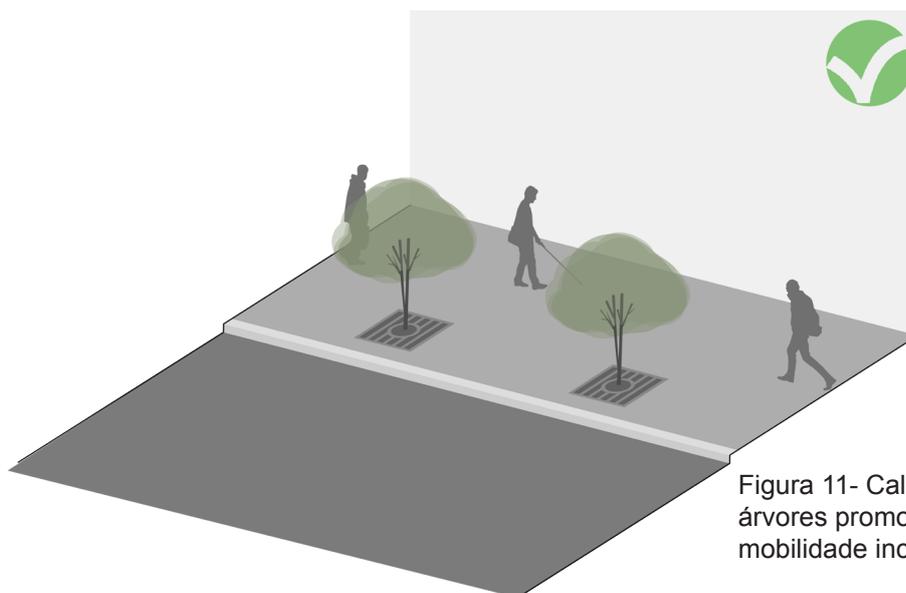
Figura 11- Caldeiras de árvores promotoras de mobilidade inclusiva.

- Caldeira com grelha de proteção de nível. (Facilita a mobilidade de pessoas com deficiência visual e diminui o risco de o peão tropeçar).
(Figura 11)

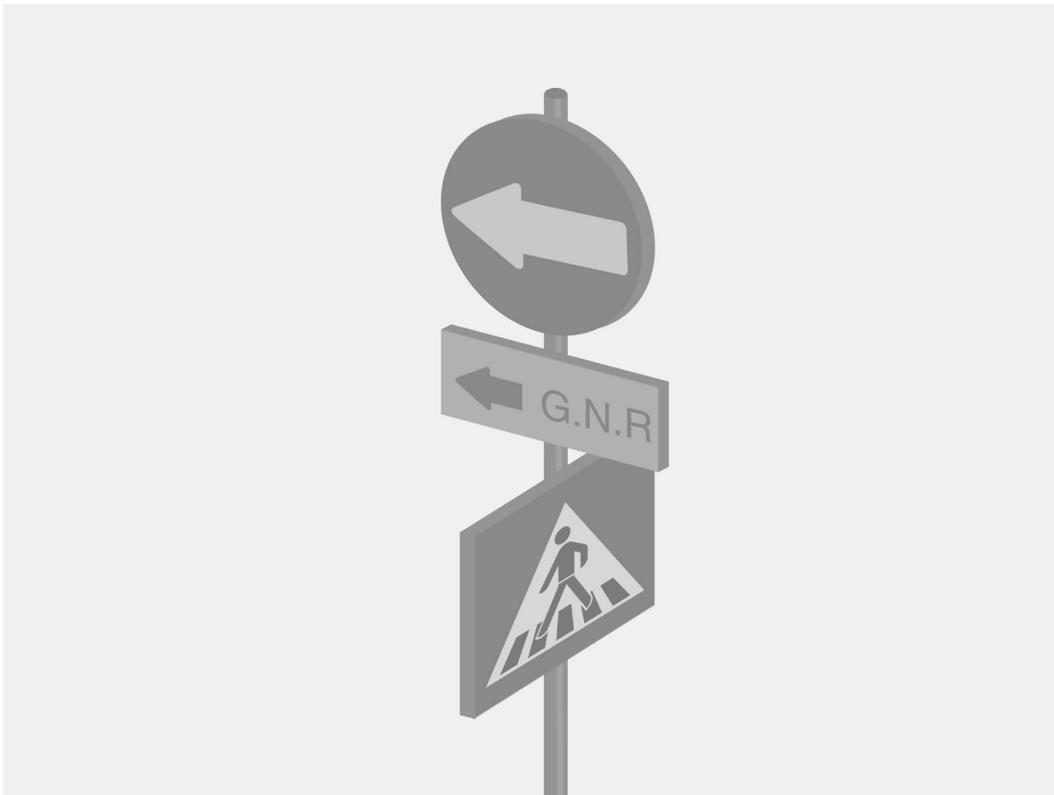
Figura 12- Sinais de informação ou sinais de trânsito promotores de mobilidade inclusiva.

- Utilização do mesmo poste para mais que um sinal de informação ou sinal de trânsito.
(Figura 12)

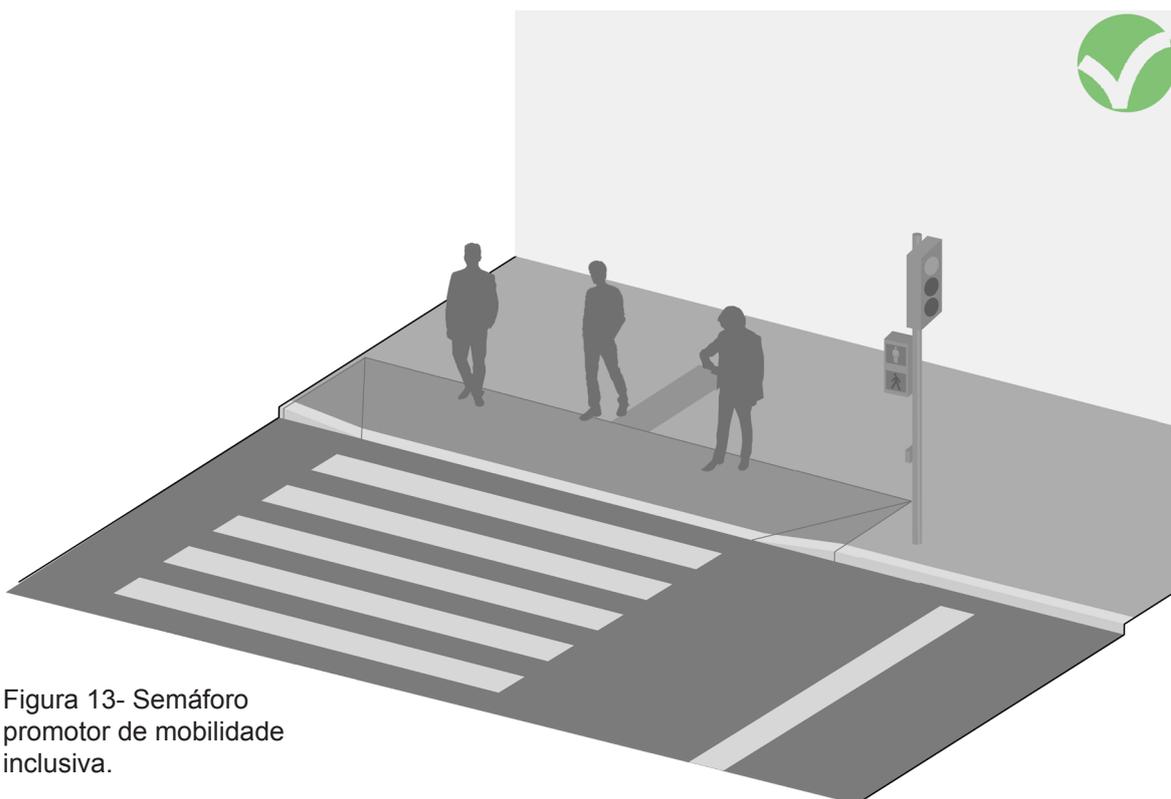
Figura 13- Semáforo promotor de mobilidade inclusiva.

- Utilização de pisos podotáteis junto as guias de acesso das passadeiras de maneira a tornar mais fácil a mobilidade dos invisuais.
- Botoneira colocada entre 0.80 a 1.20 metros.
- Os semáforos devem estar equipados com avisadores sonoros e sistemas de vibração na botoneira.

A temporização do semáforo deve ter em conta o tempo suficiente para o peão atravessar a passadeira em segurança, a uma velocidade de 2 metros em 5 segundos.

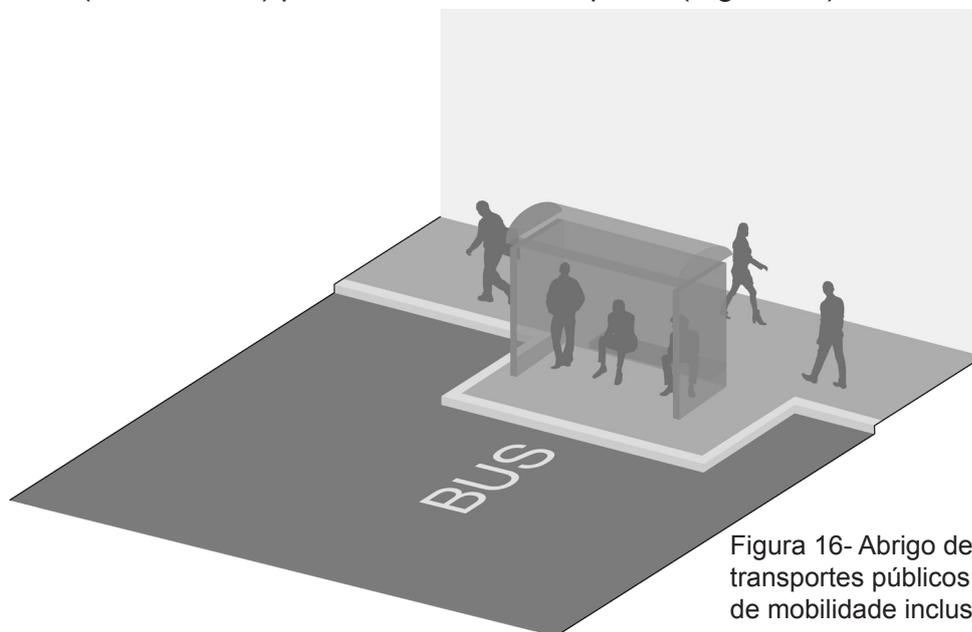
Figura 16- Abrigo de transportes públicos promotor de mobilidade inclusiva.

Quando o passeio não têm as dimensões necessárias para a instalação de uma estrutura de abrigo, pode-se optar pela criação de uma superfície avançada do passeio apenas com as dimensões necessárias para a sua instalação e acesso, garantindo assim que o passeio continue com a largura mínima livre de barreiras necessária (1.20 metros) para a mobilidade do peão. (Figura 16)

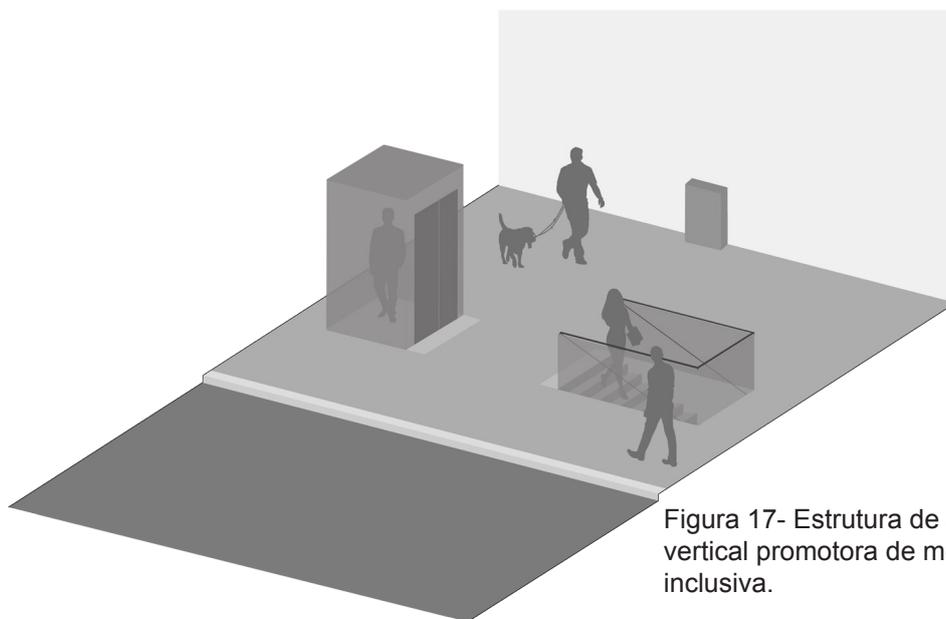
Figura 17- Estrutura de acesso vertical promotora de mobilidade inclusiva.

- No caso de não ser possível a instalação de uma rampa, deve ser instalado um elevador para garantir o acesso universal.
 - As escadas e elevadores deve ser sinalizados com piso podotátil para permitir a sua localização pelos invisuais.
 - A instalação destas estruturas deve que garantir as dimensões mínimas livres de barreiras para que a mobilidade do peão seja possível (1.20 metros).
- (Figura 17)

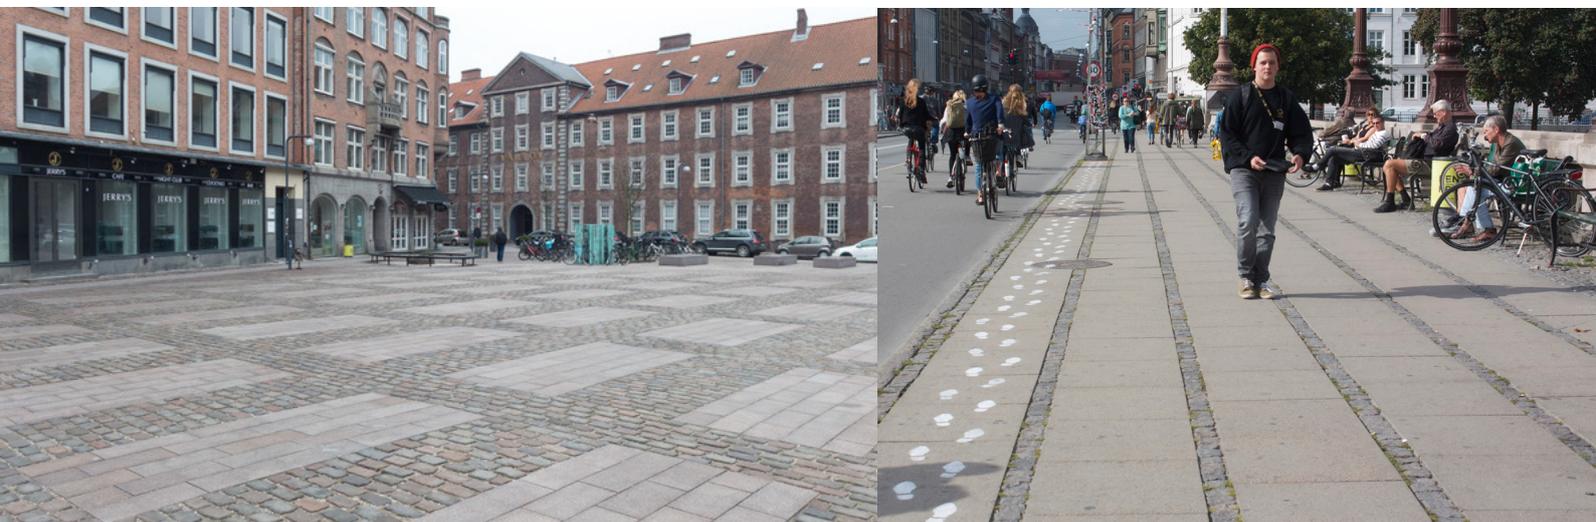
Figura 18- Pavimento promotor da mobilidade inclusiva (<http://copenhagenbydesign.com/27/vartov-square/>).

Outra solução é a utilização de um pavimento regular por todo o passeio deixando apenas uma faixa com o material original, não muito larga, de maneira a não interferir com as rodas de uma cadeira de rodas ou de um carrinho de bebé (Figura 18).

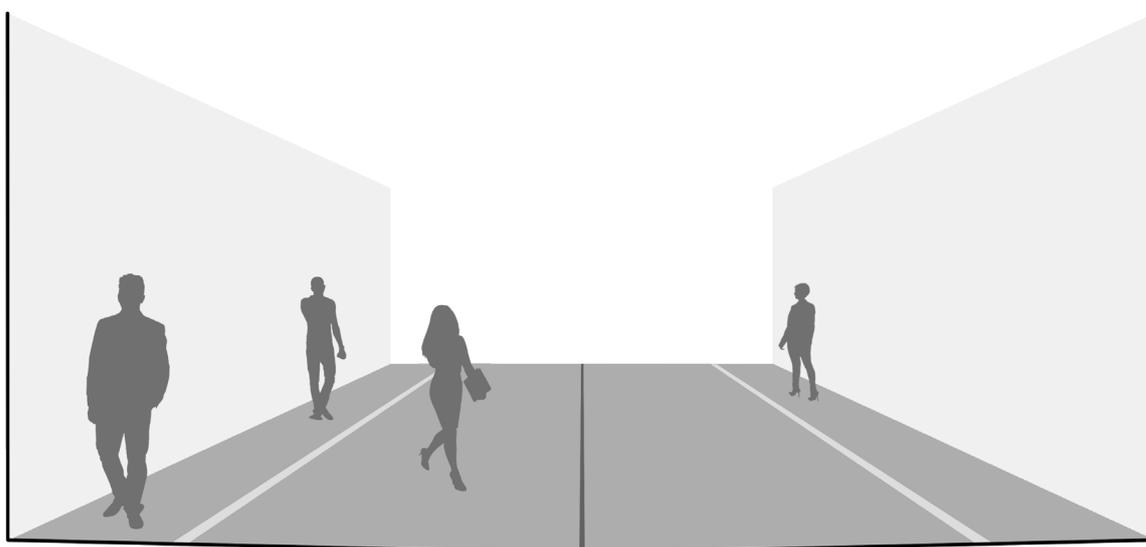
Figura 19- Proposta de desenho para rua partilhada.

Neste exemplo de rua partilhada (Figura 19) é usada uma guia de cor diferente para ser visível o percurso de circulação viária. O principal objetivo desta solução é orientar o percurso dos automóveis, sendo que o peão tem liberdade de usar a rua na sua totalidade quando desocupada de veículos. A drenagem é direcionada para o centro da rua.

No entanto existem contradições, como podemos ver no exemplo mostrado na seguinte foto (Figura 20), localizado no Porto. Podemos ver uma solução idêntica à da Figura 19, com a diferença de ser um local mais espaçoso, o que leva as pessoas a aproveitar para estacionar o carro. Neste exemplo podemos ver que por vezes é necessário a utilização de prumos para evitar situações de estacionamento ilegal, como esta.

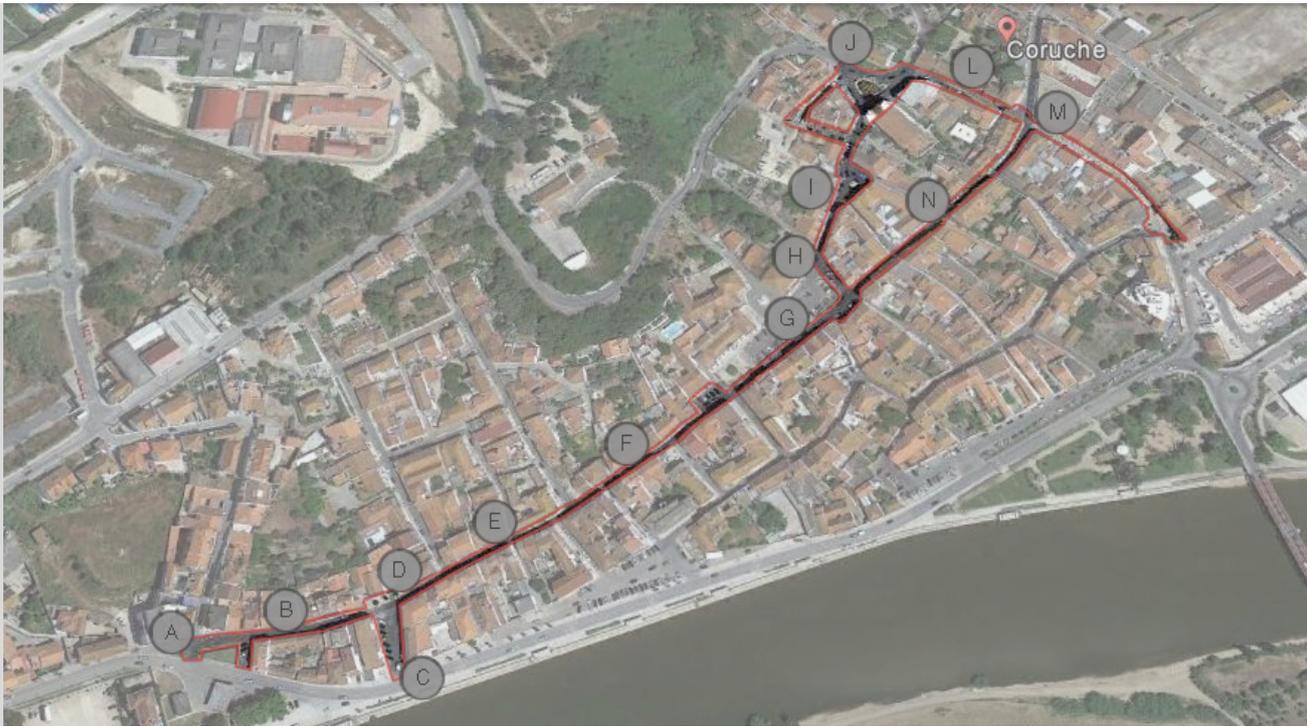
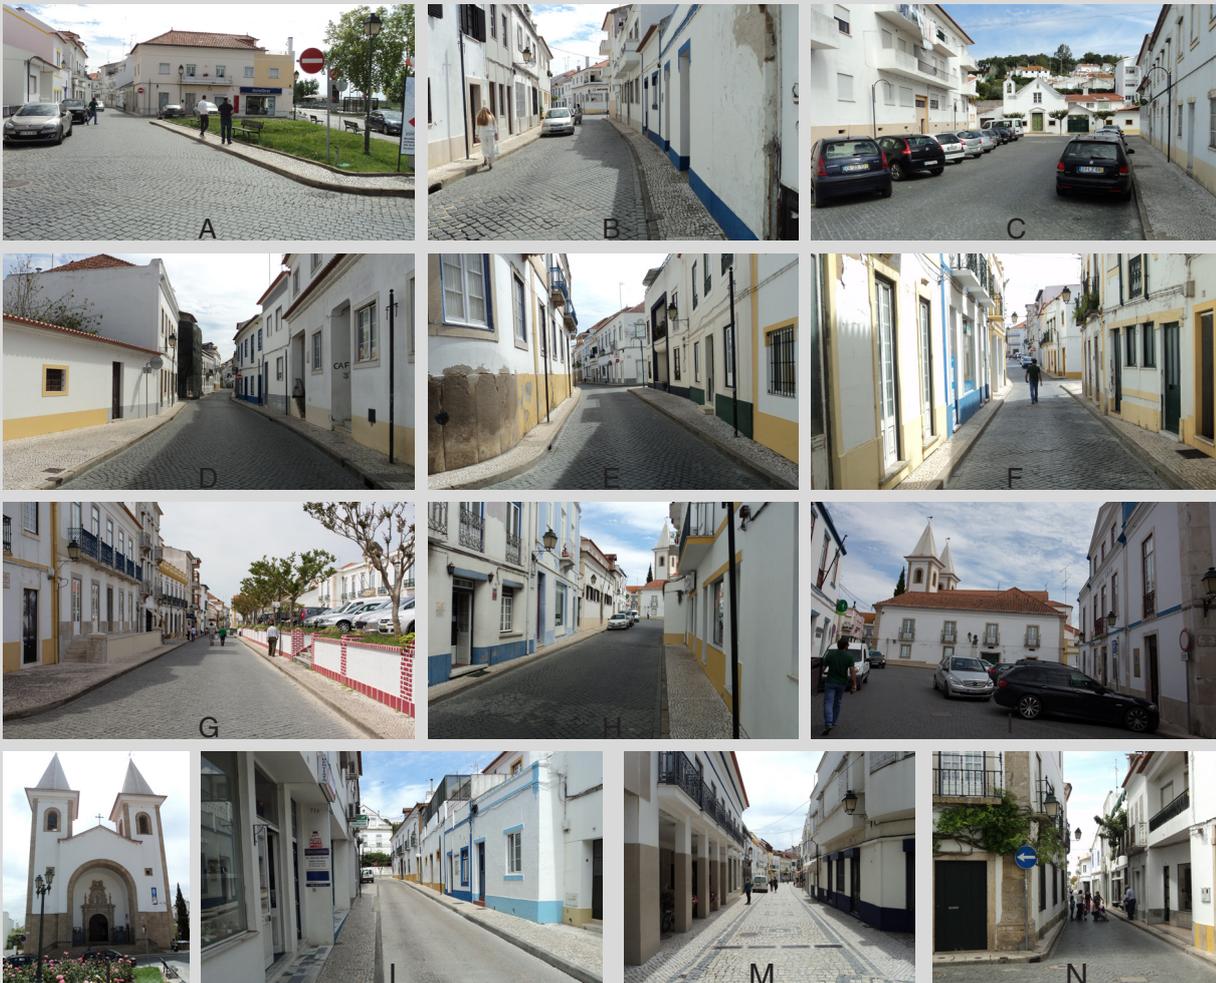
Figura 22- Localização do Percurso Pedonal do Centro Histórico de Coruche e do levantamento fotográfico efetuado.

A área de intervenção do Percurso Pedonal possui aproximadamente 12100m², e pode ser definida como uma estrutura linear em anel quebrado, que se desenvolve da zona Este (Rua de Santarém) da Vila de Coruche até à zona Oeste (Rua Salvaterra de Magos), intercetando o núcleo central do centro histórico (Praça da Liberdade). De modo sucinto esta área é formada por 2 tipologias urbanas essenciais: ruas e largos. (Figura 22)

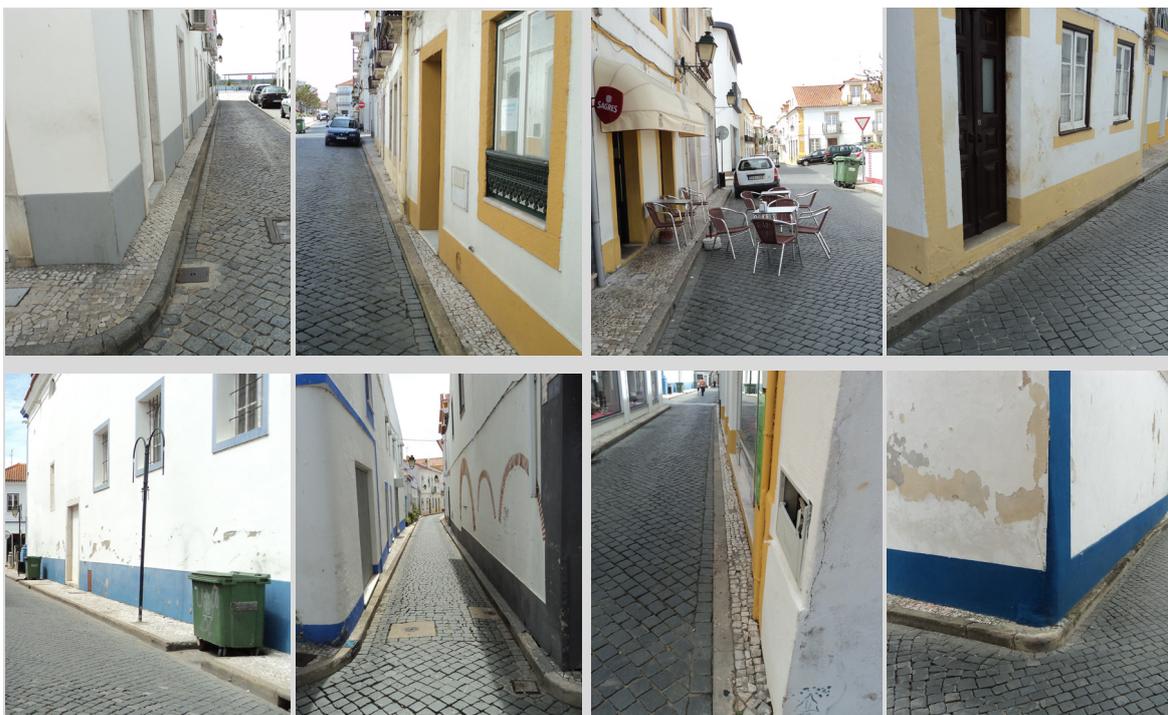
Figura 23- Levantamento fotográfico das condicionantes à mobilidade inclusiva presentes nos passeios do Percurso Pedonal do Centro Histórico de Coruche.

Esta é uma barreira que está presente em todo o Percurso Pedonal. Os passeios são todos de reduzidas dimensões com regulares quebras de continuidade. Os passeios são interrompidos por elementos como caixotes do lixo, postes, explanadas, sinalética, e por vezes há mesmo quebra de continuidade por ausência repentina de passeio. (Figura 23)

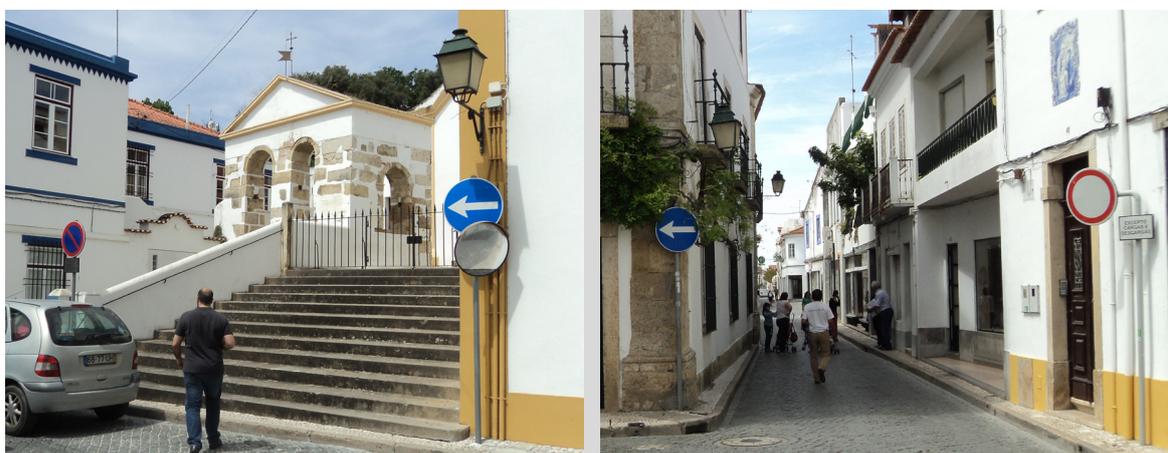
Figura 24- Levantamento fotográfico das condicionantes à mobilidade inclusiva apresentadas pela sinalética do Percurso Pedonal do Centro Histórico de Coruche.

A organização e a estética do tipo de sinalética utilizada neste local não vai de encontro com o carácter histórico do local. (Figura 24)

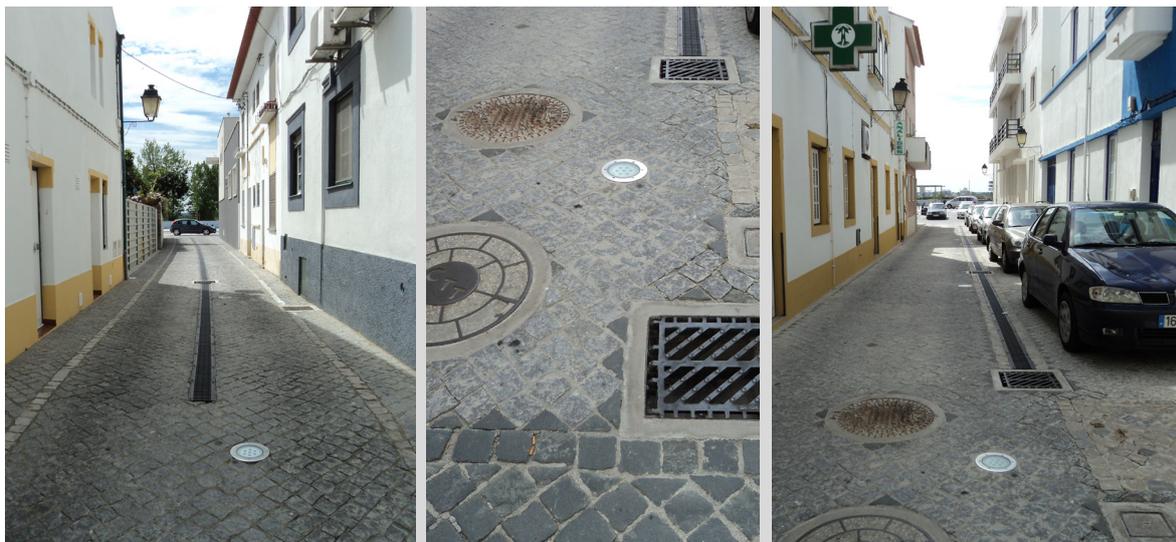
Figura 25- Levantamento fotográfico das condicionantes à mobilidade inclusiva presentes nas zonas requalificadas do Percurso Pedonal do Centro Histórico de Coruche.

Apesar de nestas zonas ter sido usado um princípio de requalificação recomendado, que consistiu na eliminação do passeio sobrelevado e na transformação da rua em acesso misto de circulação lenta (rua partilhada), a escolha do material não foi a mais apropriada, pois foram utilizados cubos de granito que apresentam uma superfície irregular que não facilitando a mobilidade inclusiva. (Figura 25)

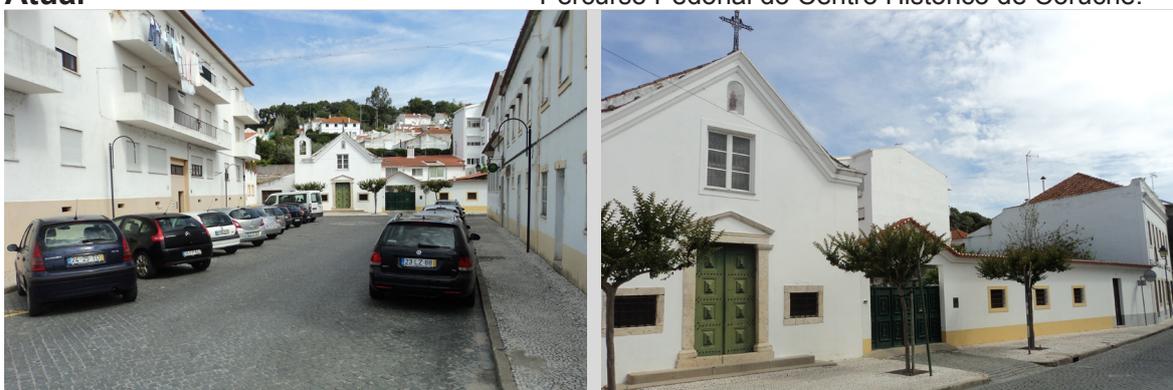
Figura 27- Levantamento fotográfico do estado atual do Largo de Santo António.

O Largo de Santo António, apesar de apresentar condições mínimas para garantir a mobilidade inclusiva, não apresenta um desenho que permita tirar partido do potencial e carácter do espaço. Neste largo localiza-se a igreja de Santo António, um elemento com potencial polarizador se dotado de um espaço de estadia.

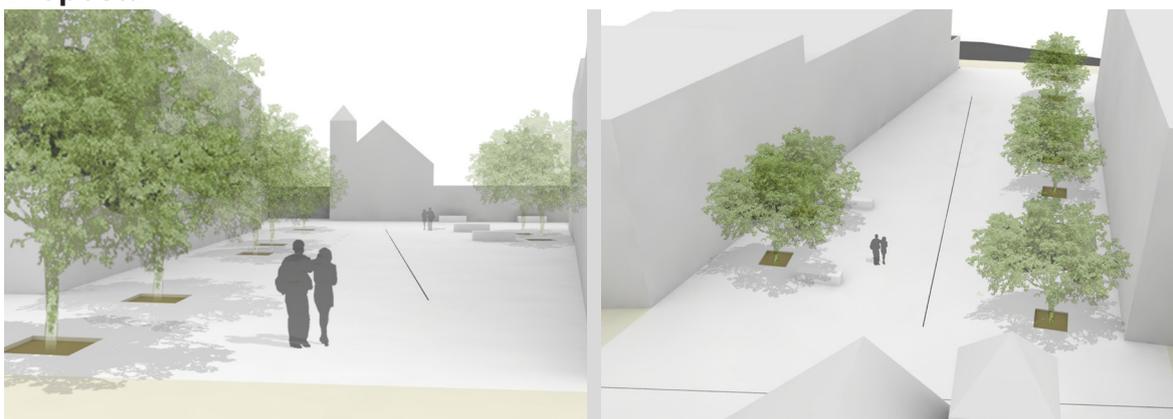
Figura 28- Proposta para o Largo de Santo António. (Rio Plano- Arquitetura Paisagista).

O Largo de Santo António que atualmente está destinado principalmente ao trânsito automóvel, passa nesta proposta a privilegiar o uso pedonal.

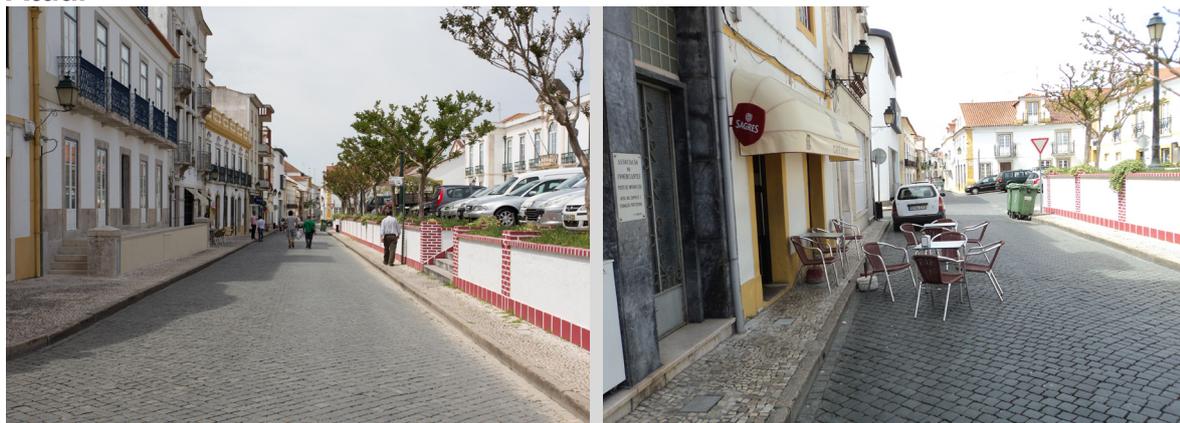
Figura 30- Levantamento fotográfico do estado atual da Praça da Liberdade.

A Praça da Liberdade possui passeios com dimensões muito reduzidas, onde a mobilidade sofre quebras causadas por contentores do lixo ou esplanadas. O espaço de estrada chega a ser ocupado por estacionamento não sinalizado e por esplanadas. (Figura 30)

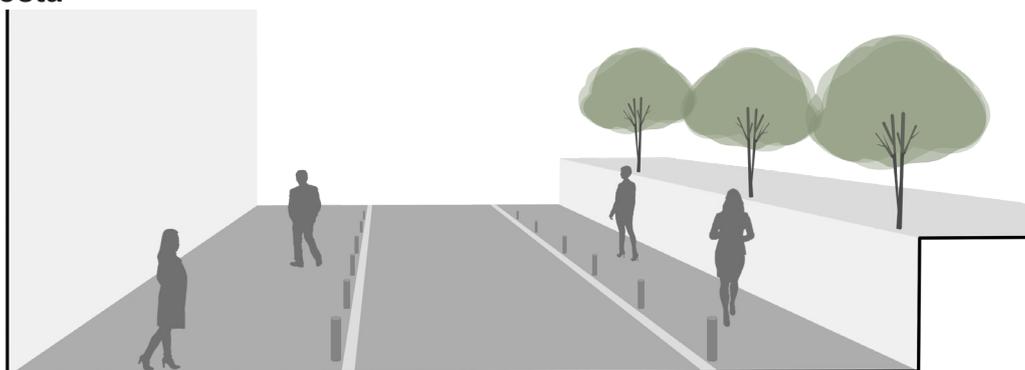
Figura 31- Proposta para a Praça da Liberdade.

Na proposta (Figura 31), a largura da estrada, com dimensão superior à mínima necessária para a circulação viária de sentido único, foi reduzida e passou a estar ao mesmo nível dos passeios.

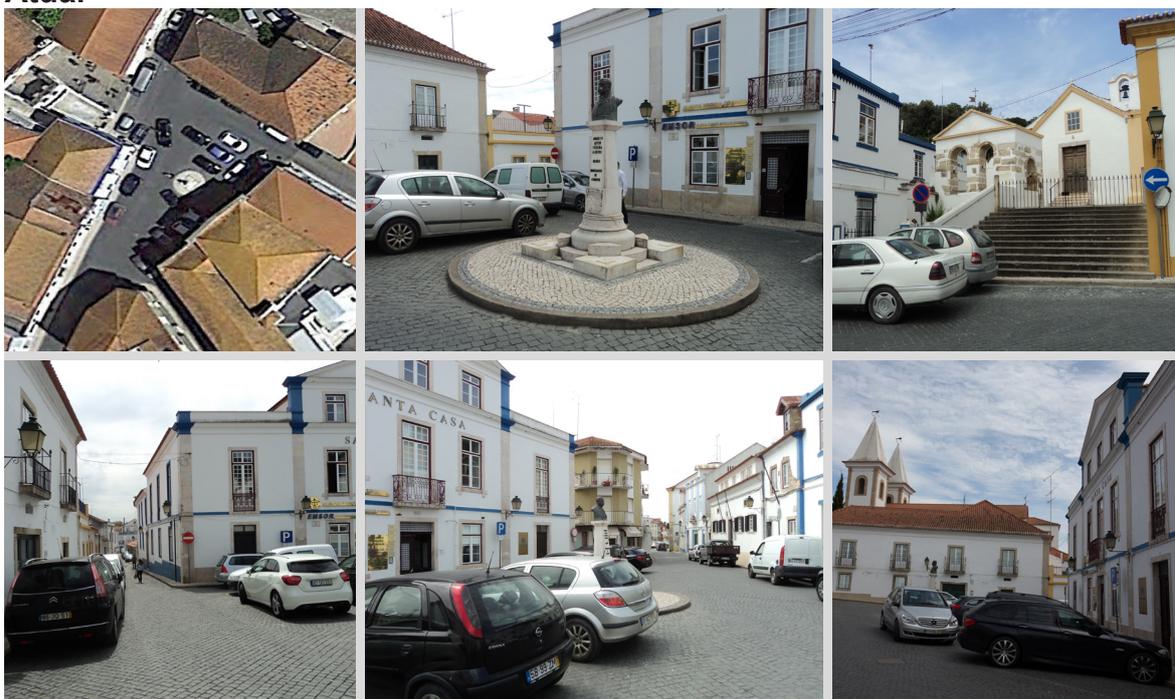
Figura 33- Levantamento fotográfico do estado atual do Largo de São Pedro.

No Largo de S. Pedro a dimensão dos passeios é reduzida (menor que 2.25 metros).

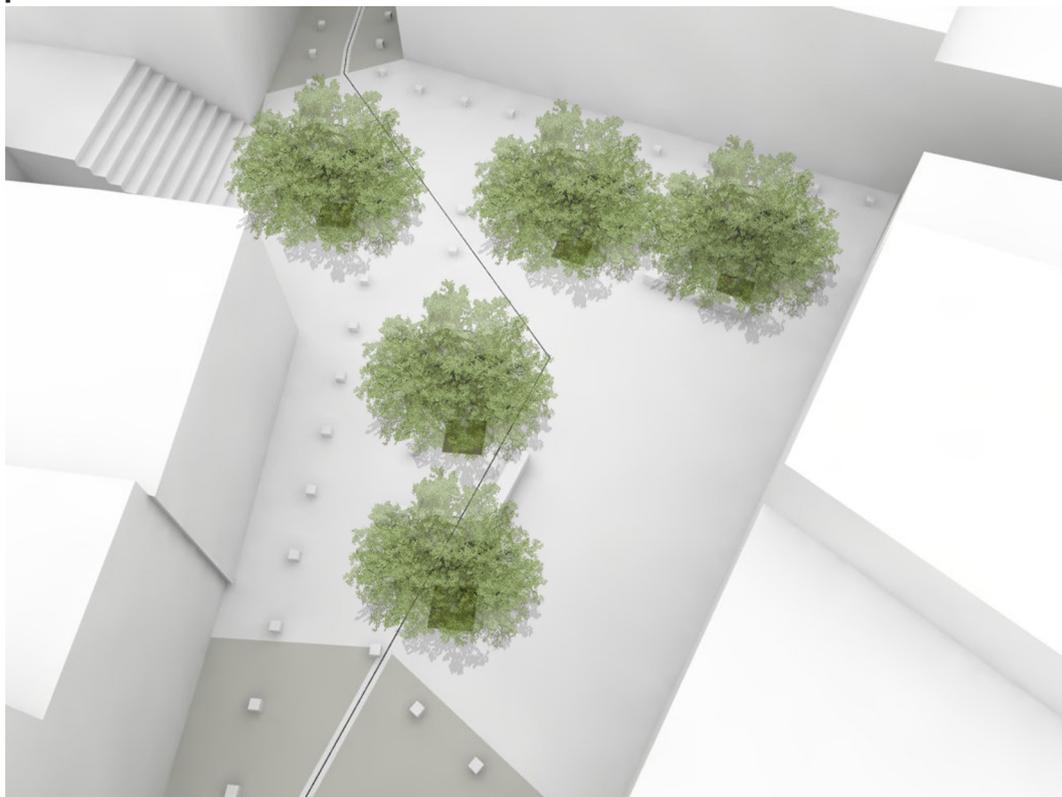
Figura 34- Proposta para o Largo de São Pedro. (Rio Plano- Arquitetura Paisagista).

Na proposta (Figura 34) o passeio e a estrada foram colocados à mesma cota para permitir um uso partilhado. A dimensão dos passeios foi aumentada e foi criado um espaço amplo dedicado apenas a uso pedonal. A utilização dos prumos é necessária para distinguir o percurso pedonal principal do percurso automóvel e também para impedir o estacionamento ilegal de veículos, prática frequente atualmente.

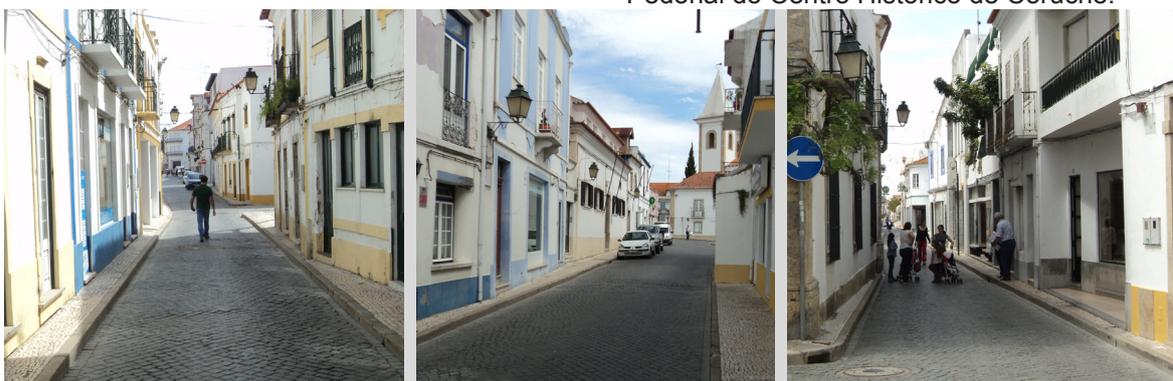
Figura 36- Levantamento fotográfico do estado atual da Rua Direita, Rua de São Pedro e Rua da Misericórdia.

Ao longo do percurso pedonal é comum encontrar situações de ruas muito estreitas, onde, para que seja possível a passagem de automóveis, os passeios têm dimensões muito reduzidas, por vezes tão reduzidas que se torna impossível de percorrer mesmo para quem não tem mobilidade condicionada, chegando a haver momentos onde o passeio deixa mesmo de existir. (Figura 36)

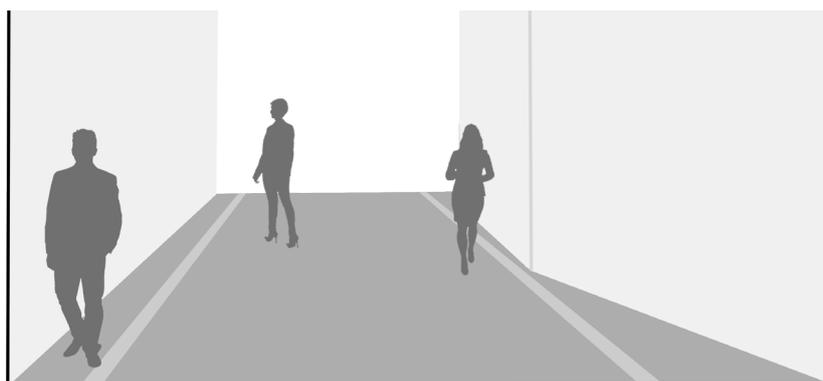
Figura 37- Proposta para a Rua Direita, Rua de São Pedro e Rua

Nesta proposta (Figura 37) a estrada e os passeios foram colocados ao mesmo nível e o trânsito passou a ser lento, de maneira a permitir uma circulação mista. Foi usada uma guia de diferente cor para identificar o percurso de circulação automóvel e de circulação pedonal, embora o peão não esteja condicionado apenas ao espaço marcado.
