COMPORTAMENTO DE ESTRUTURAS REFORÇADAS COM GEOSSINTÉTICOS SOB ACÇÕES SÍSMICAS

SEISMIC BEHAVIOUR OF GEOSYNTHETIC REINFORCED STRUCTURES

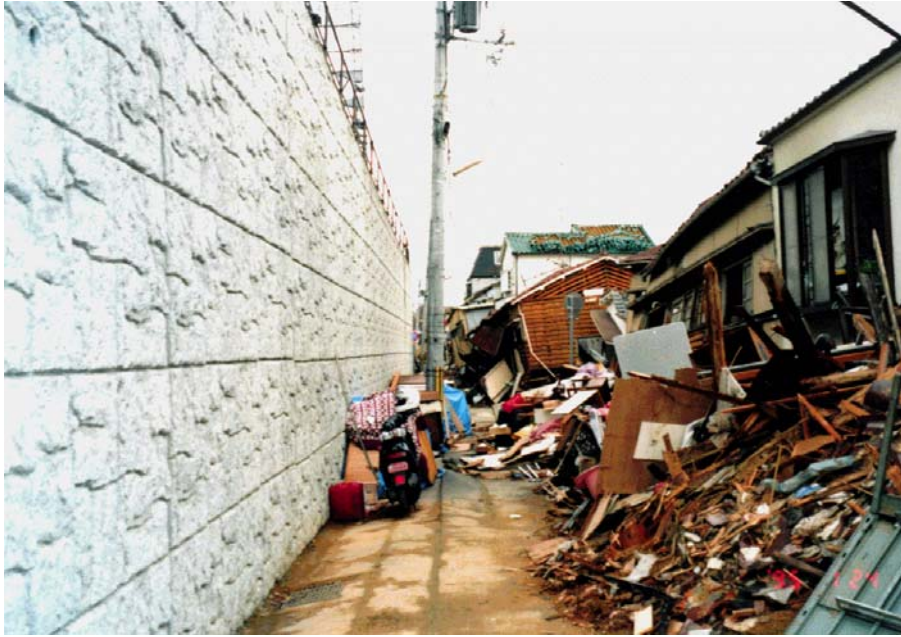
Figura 2 – Aspecto do muro reforçado com geogrelhas localizado em Tanata e estruturas adjacentes após a ocorrência do sismo de Kobe, 1995 ([4]).

De acordo com o relato de [3], o sismo de Kobe que ocorreu em 17 de Janeiro de 1995 causou danos consideráveis em muros de betão tipo gravidade, em muros de alvenaria e em muros de betão armado tipo cantilever, enquanto alguns muros reforçados com geogrelhas com painel de face contínuo tiveram um comportamento muito satisfatório durante o sismo (Quadro 1). De realçar ainda que um muro reforçado com geogrelhas localizado numa das áreas mais atingidas se deformou apenas ligeiramente (figuras 2 e 3).

O deslocamento máximo da estrutura ilustrada nas Figuras 2 e 3 verificou-se na secção transversal de maior altura, que corresponde à zona de ligação com a “*box culvert*” que cruza com a linha férrea (Figuras 3 e 4). Os deslocamentos laterais foram de 260 mm e 100 mm no topo e na base do muro, respectivamente ([4]).

- a aceleração de pico na zona onde se localiza esta estrutura foi estimada como sendo superior a 0,7g. Este facto confirma-se pelo elevado grau de destruição nas casas essencialmente de madeira localizadas junto ao muro (ver Figura 2);

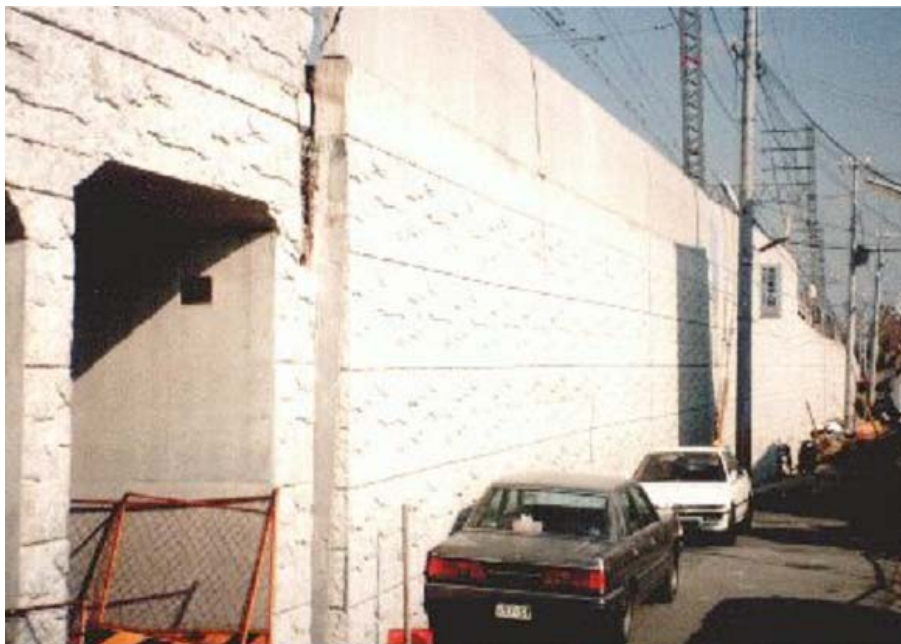
Figura 3 – Deslocamentos sofridos pelo muro reforçado com geogrelhas localizado em Tanata após o sismo de Kobe, 1995 ([4]).

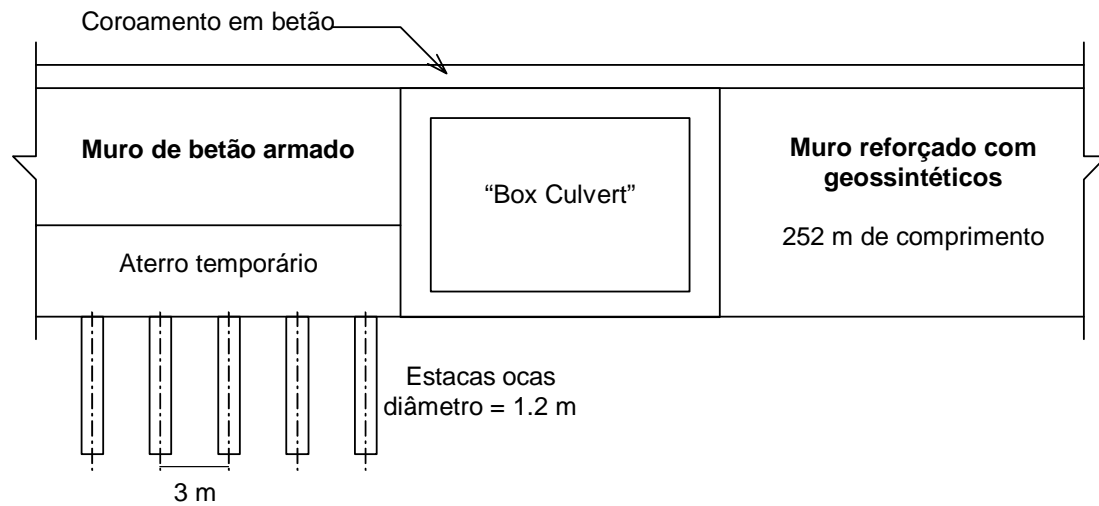
Figura 4 – Esquema da localização dos muros reforçado com geossintéticos e de betão armado na zona de Tanata, Japão (adaptado de [4]).

- do lado oposto da “*box culvert*” existia um muro de betão armado (Figuras 4 e 5) que foi construído “em concorrência” com o muro reforçado com geogrelhas. Este muro, apesar de ter como solo de fundação um solo com características semelhantes à do muro reforçado, é suportado por uma fiada de estacas (Figura 4). Além disso, existia à data do sismo um aterro temporário em frente à estrutura (ver Figuras 4 e 5), facto que pode ter contribuído positivamente para a estabilidade desta estrutura durante o sismo. Apesar destas diferenças, o muro de betão armado teve deslocamentos da mesma ordem de grandeza que o muro reforçado com geogrelhas, isto é, na zona de ligação à “*box culvert*” o deslocamento lateral foi de 215 mm no topo da estrutura e 100 mm ao nível da base;

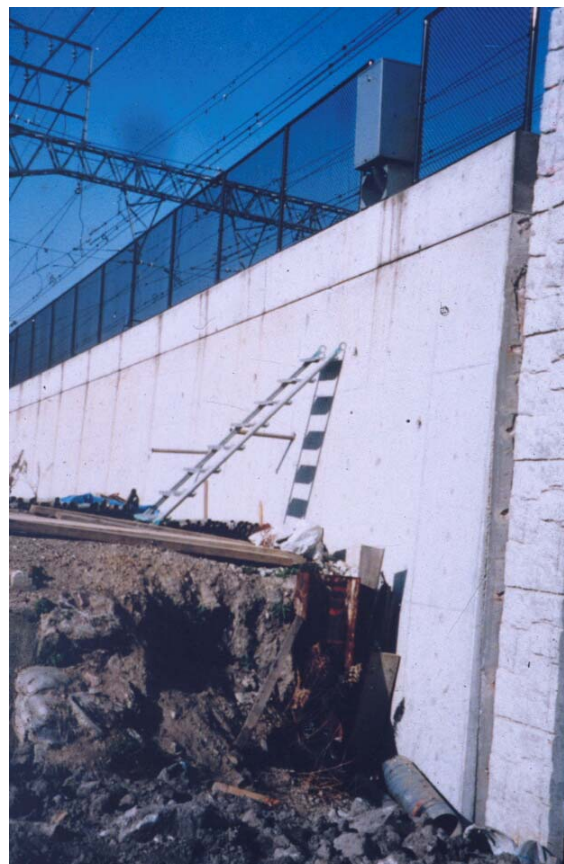
Figura 5 – Deslocamentos sofridos pelo muro de betão armado localizado no lado oposto da “box culvert” ([3])

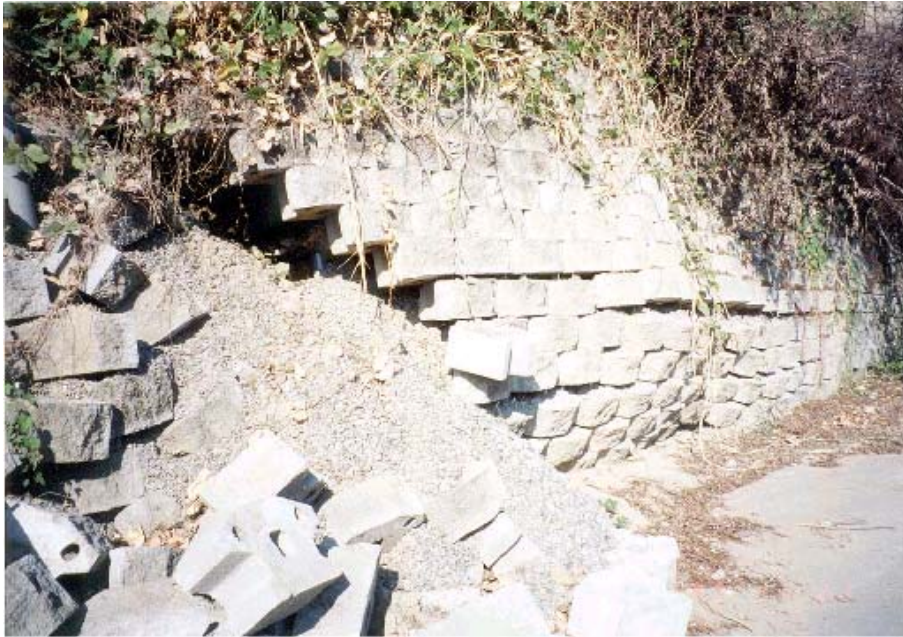
Figura 6 – Rotura ocorrida num muro com face modular durante o sismo de Chi-Chi em Taiwan, 1999 [4]

Na Figura 6 ilustra-se a rotura ocorrida num muro com face em blocos durante o sismo de Chi-Chi que ocorreu em Taiwan em Setembro de 1999. Note-se que este sismo provocou também o colapso de diversas estruturas de suporte de betão armado. De acordo com [4] e [7], a rotura que ocorreu nesta estrutura resulta de se verificar um grande espaçamento vertical entre reforços (80 cm) e do muro ter sido dimensionado sem que a estabilidade dos blocos da face fosse correctamente considerada. Na Figura 7 é visível que o comprimento dos pinos de ligação entre os blocos é nitidamente insuficiente.

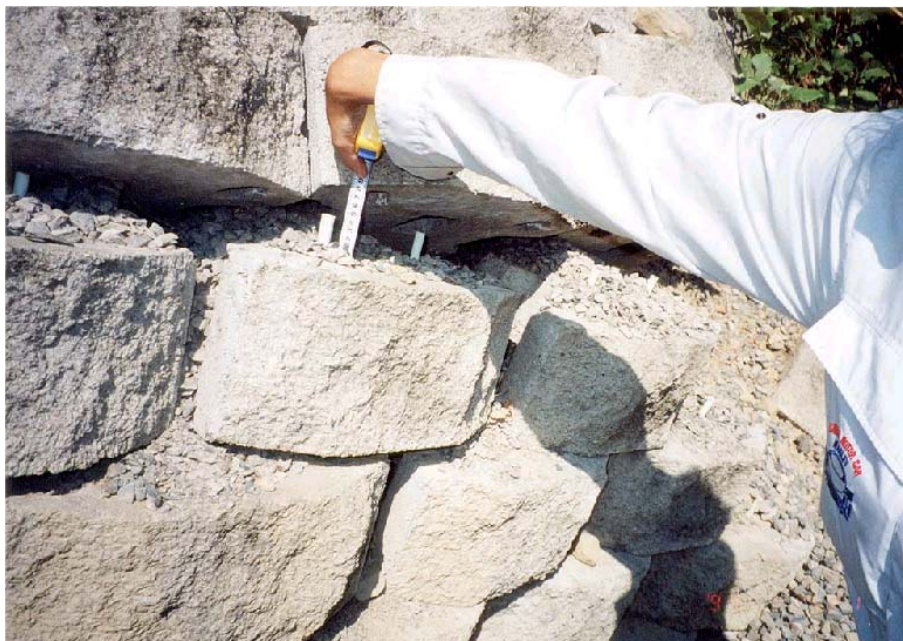
Figura 7 – Pormenor da deficiente ligação entre os blocos no muro apresentado na figura anterior ([4]).

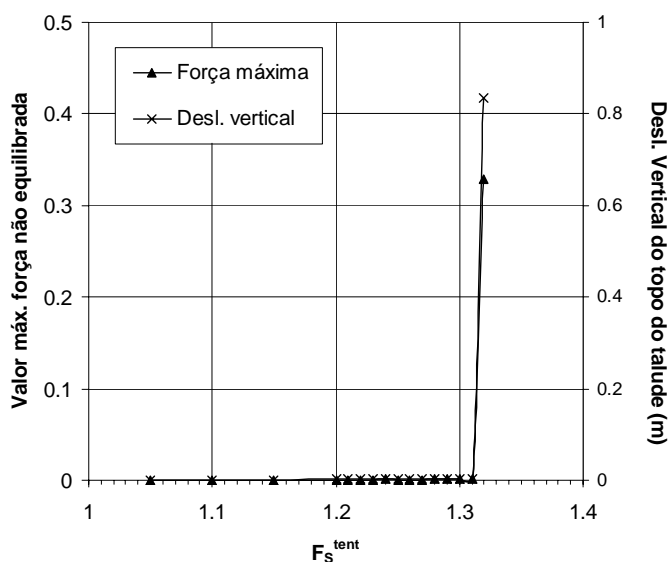
Figura 9 – Evolução do valor máximo da força não equilibrada e do deslocamento vertical do topo do talude (ponto A) com o factor de segurança para o aterro não reforçado.

Na Figura 9 apresenta-se a evolução da força máxima não equilibrada e do deslocamento vertical da crista do talude (ponto A - Figura 8a) com o factor de segurança, F_s^{tent} , para o aterro não reforçado. É notório que para os valores de F_s^{tent} igual ou inferiores a 1,31, o deslocamento vertical do topo do talude toma valores muito reduzidos e o valor máximo da força não equilibrada é praticamente nulo. Aumentando F_s^{tent} para 1,32 ocorre o aumento brusco do deslocamento vertical e o valor máximo da força não equilibrada é superior a 0,33. Assim conclui-se que a técnica de redução da resistência dá um factor de segurança para este talude de 1,32.

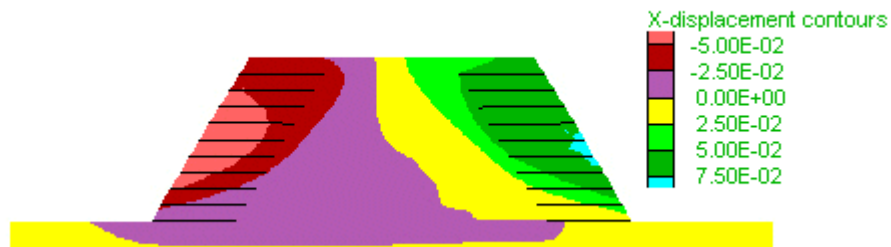
Figura 17 – Componente horizontal dos deslocamentos permanentes no aterro reforçado (ação sísmica tipo1).

Comparando as Figuras 17, 19b) e 20 dando especial atenção à ordem de grandeza das componentes horizontais dos deslocamentos permanentes, é possível concluir sobre o bom desempenho deste aterro reforçado quer no caso de um sismo de magnitude moderada a pequena distância focal (acção sísmica tipo 1), quer no caso de um sismo de maior magnitude a uma maior distância focal (acção sísmica tipo 2). Mesmo na situação mais gravosa analisada (Figura 17) e tendo em atenção o facto de se tratar da zona de maior sismicidade de Portugal continental, o valor máximo da componente horizontal do deslocamento permanente é da ordem dos 1,25 % da altura da estrutura.
