## TÓPICO 4 – Património Histórico

### Análise de pavimentos de madeira através de ensaios *in situ*. O caso dos edifícios antigos do Porto

Ilharco, T.<sup>1,a</sup>, Guedes, J.<sup>1,b</sup>, Costa, A.,<sup>2,c</sup> Paupério, E.<sup>1,d</sup> and Arêde, A.<sup>1,e</sup>

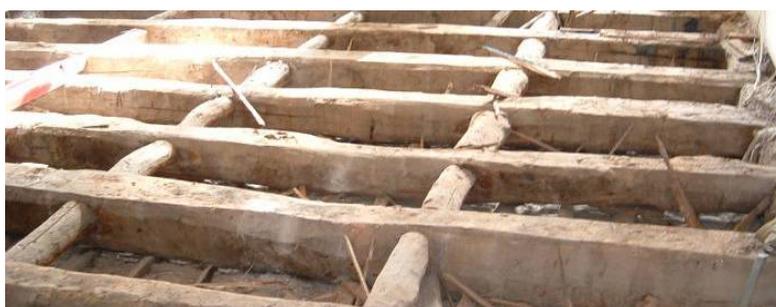
Os pavimentos, que estão normalmente apoiados nas empenas, e por isso orientados paralelamente à fachada principal, consistem em vigas de secção circular, (diâmetros variáveis entre 0,15m e 0,40m) espaçadas de cerca de 0,60m e tarugadas, figura 4. Por vezes encontram-se elementos estruturais com secção rectangular, normalmente resultado de intervenções de substituição de vigamentos originais efectuadas a partir do início do séc. XX. As espécies mais utilizadas na sua construção eram o castanho, o carvalho, o pinho e o eucalipto, existindo ainda assim pavimentos executados com outras espécies de madeiras.

Figura 4. Vigamento e tarugos de um pavimento, Edifício São Domingos, séc. XIX (1856), Porto.

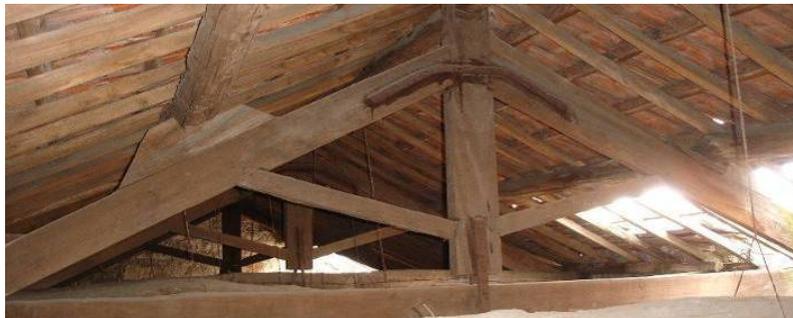
Por sua vez, as coberturas de madeira apresentam configurações variáveis com a dimensão do edifício. Como os vãos a vencer eram em geral inferiores a 6m, usavam-se coberturas muito simples, com asnas constituídas apenas por duas pernas e uma linha. Noutros casos eram utilizadas as asnas mais comuns, constituídas por duas pernas, duas escoras, um pendural e a linha, figura 5. Os vários elementos estruturais apresentam secção circular com diâmetros variáveis entre os 0,10m e os 0,30m e as espécies utilizadas na sua construção eram as mesmas dos pavimentos.

**Figura 5. Asna simples de cobertura de madeira do Edifício António Carneiro, séc. XX (1916), Porto.**

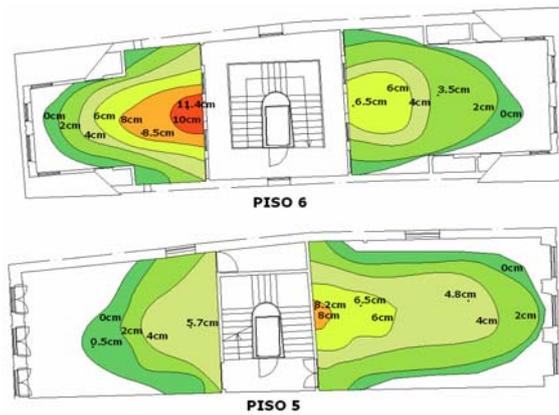
Além dos danos que normalmente se verificam nos pavimentos e nas coberturas, é importante referir um dano observado num edifício do séc. XIX, com implicações a um nível mais global, e que teve origem em alterações estruturais executadas em meados do séc. XX. Nessa época foram removidas as escadas de madeira ao nível do rés-do-chão, com o objectivo de ampliar o espaço permitindo o seu uso para comércio. Esta alteração originou um aumento de carga nos pavimentos dos vários pisos devido à remoção do apoio inferior das escadas, com a sua consequente deformação na zona da caixa de escadas. Na figura 6 é possível observar a deformação de um dos pavimentos.

Figura 6. Deformações dos pavimentos de um edifício do largo de São Domingos devido à remoção de caixa de escadas, séc. XIX (1856), Porto.

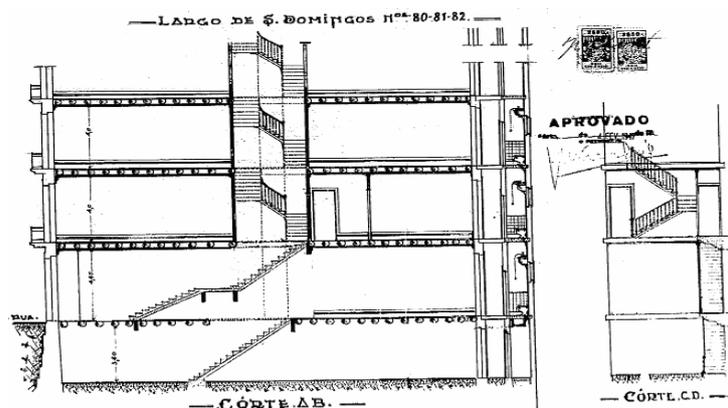
Os primeiros passos a dar no processo de inspeção e diagnóstico de um edifício consistem na recolha de informação acerca do objecto de estudo, de forma a conhecer o seu enquadramento histórico, arquitectónico e paisagístico. Normalmente é possível obter informação através de licenças de obra ou das plantas, nos arquivos municipais. Esta informação, juntamente com dados relativos a eventuais obras ou alterações de projecto é essencial, na medida em que pode revelar soluções construtivas e esquemas estruturais do edifício dificilmente reconhecíveis sem esse auxílio. Em alguns edifícios a consulta de projectos antigos facilitou a percepção de alterações estruturais ao projecto inicial, tendo contribuído para a resolução dos problemas existentes, figura 7.

Figura 7. Projecto de remodelação do Edifício do Largo de São Domingos, séc. XIX (1856), Porto. Arquivo Histórico Municipal do Porto.

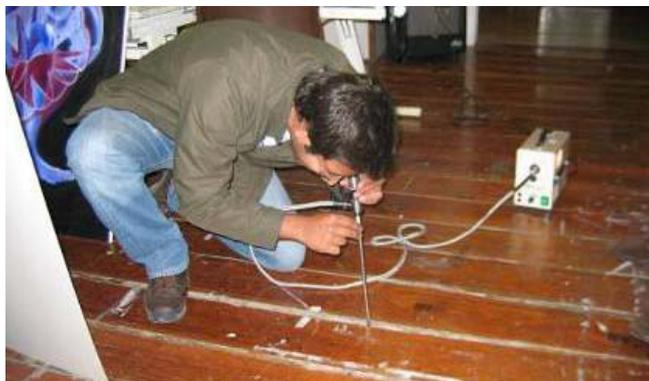
O videoscópio é um instrumento que permite observar zonas de difícil acesso ou não visíveis directamente, figura 8. Com este instrumento é possível observar, por exemplo, estruturas dos pavimentos de madeira através de pequenos buracos, aberturas ou falhas nos soalhos.

**Figura 8. Utilização do videoscópio para visualização de um pavimento do Palácio de Belomonte, séc. XVIII, Porto.**

No caso particular do Palácio de Belomonte, um imponente edifício do séc. XVIII onde funciona a Escola Superior Artística do Porto e que necessitava de reabilitação, o videoscópio foi um precioso auxílio, já que possibilitou a observação do vigamento de um dos pavimentos, tendo-se inclusivamente verificado a existência de perfis metálicos de reforço e de ataques de agentes bióticos. Com esta visualização, foi possível concluir, sem danos para a estruturas, que não era necessário proceder a reforços de vigas, optando-se apenas por preconizar um tratamento curativo contra insectos xilófagos.

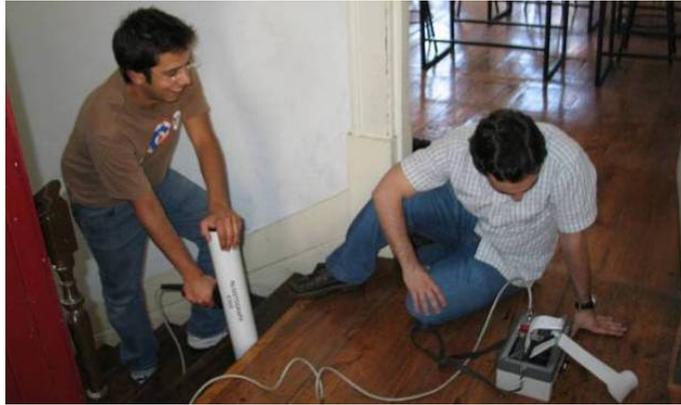
Através das leituras com o Resistograph é possível detectar variações de densidade ao longo das secções dos elementos estruturais e podridões/vazios/defeitos internos. Os resultados obtidos são de interpretação simples e proporcionam informação qualitativa de grande interesse, já que fornecem um registo desenhado da variação da resistência da madeira à perfuração.

**Figura 9. Utilização do Resistograph para avaliação da integridade de elementos estruturais de escadas de madeira, Edifício São Domingos, séc. XIX (1856), Porto.**

Com este instrumento foi possível verificar, por exemplo, que os pavimentos e escadas de madeira de um edifício do séc. XIX (1856) situado no largo de São Domingos se encontravam em excelente estado de conservação, não necessitando de reforço.

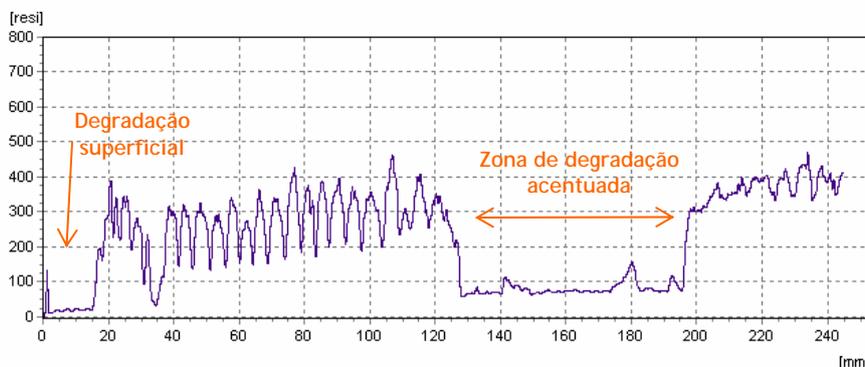
Por sua vez, na cobertura do Palácio de Belomonte, com cerca de 300 anos de idade, foi possível descobrir um vazio interior na entrega da linha de uma das asnas que, em algumas zonas, chegava a atingir metade da secção. Foi feita a avaliação da extensão da degradação ao longo do comprimento dos elementos, permitindo estimar o comprimento de uma futura prótese a instalar, [4]. Na figura 10 é possível observar a saída de resultados do Resistograph, sendo visíveis as degradações/vazios existentes no perfil radial de uma das peças perfuradas e os anéis de crescimento. Como se pode observar, a informação qualitativa é muito útil, já que transmite a extensão do vazio existente ao longo da secção.

**Figura 10. Resultados obtidos com o Resistograph em linha de uma asna do Palácio de Belomonte, séc. XVIII, Porto.**

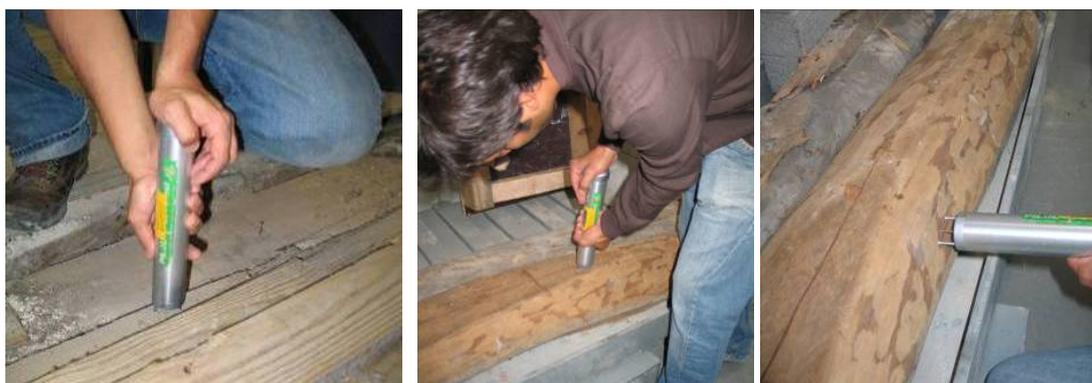
Outro instrumento normalmente utilizado na inspecção de pavimentos e coberturas de madeira designa-se Pilodyn e apresenta um funcionamento semelhante ao Esclerómetro utilizado para o betão, figura 11. Enquanto o primeiro mede a profundidade de penetração de uma agulha disparada contra a madeira através de uma mola, o segundo mede o ressalto de uma massa projectada contra a amostra de betão através de uma mola.

**Figura 11. Utilização do Pilodyn para avaliação do estado de conservação de elementos estruturais de um pavimento de madeira, Edifício António Carneiro, séc. XX (1916), Porto.**

Nas estruturas inspeccionadas procurou-se detectar a existência de defeitos, associando a redução de resistência da madeira à penetração da agulha. Foram feitas medições em diversos pontos do mesmo elemento estrutural (meio vão e entregas) e entre diferentes elementos estruturais para que, com um número alargado de elementos ensaiados, fosse possível fazer uma análise comparativa e concluir acerca da integridade dos vários elementos. De referir que, devido ao baixo número de correlações existentes, para as espécies avaliadas, não foi possível chegar a valores quantitativos, tendo sido apenas possível concluir qualitativamente acerca do estado de conservação dos elementos de madeira.

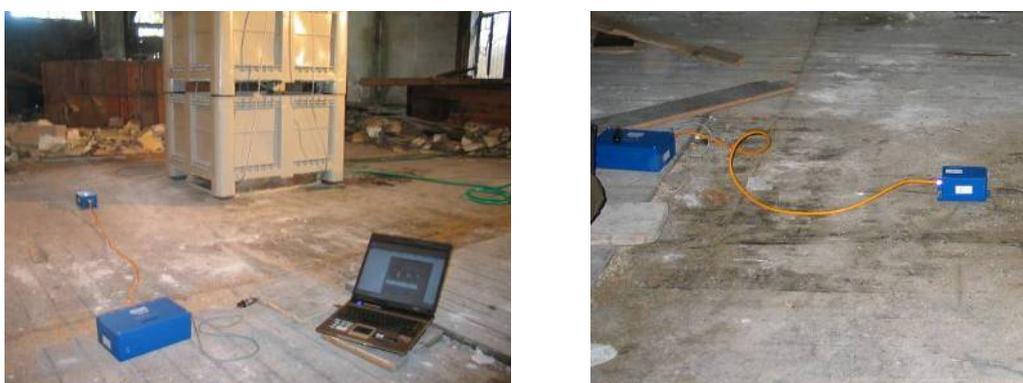
Os sismógrafos são instrumentos utilizados frequentemente pelo NCREP na inspecção de pavimentos de madeira de edificios antigos. Para os ensaios de medição de vibração ambiental são normalmente utilizados dois sismógrafos com 18 bits de resolução, figura 12, que possuem acelerómetros em três direcções, permitindo obter os registos de acelerações nessas direcções, que são depois transferidos para um computador onde pode ser realizada a análise dos sinais recolhidos.

Figura 12. Sismógrafo utilizado pelo NCREP.

As leituras são normalmente efectuadas em diferentes locais dos pavimentos e a partir dos registos de acelerações de cada estação são calculadas as correspondentes densidades espectrais de potência e que fornecem as frequências próprias de vibração do pavimento. Por sua vez, a leitura das frequências próprias permite estimar a rigidez dos pavimentos e consequentemente o seu estado de conservação.

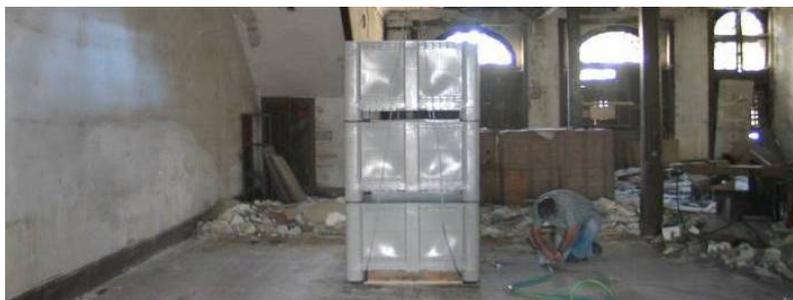
Os ensaios de carga realizados tiveram como finalidade registar a evolução da deformação/deslocamento do vigamento em função da carga aplicada, de forma a avaliar o seu comportamento estrutural, particularmente a contribuição dos vários elementos do pavimento para a resistência e deformabilidade, figura 13.

De forma a avaliar correctamente o comportamento bi-direccional dos elementos estruturais optou-se por ensaiar uma faixa de pavimento de cerca de 3,5m, abrangendo um conjunto de 7 vigas.

Figura 13. Ensaio de carga em pavimento, Edifício António Carneiro, séc. XX (1916), Porto.

Procurou-se carregar apenas a viga central, para estimar fidedignamente a eficácia da transmissão de cargas para as outras vigas através dos tarugos e do soalho. Os três reservatórios utilizados tinham capacidade de 600 litros cada um, perfazendo um total de 1,80 toneladas de carga.

O vigamento do pavimento foi monitorizado de modo a que durante o processo de carregamento pudesse controlar-se e registar-se a sua deformação. Em particular, foram utilizados comparadores digitais em diferentes pontos das vigas do pavimento para medição dos deslocamentos verticais. As leituras dos comparadores foram efectuadas no decorrer do ensaio para os diferentes patamares de carga, sendo a informação transmitida continuamente e processada por um software de recepção de dados.

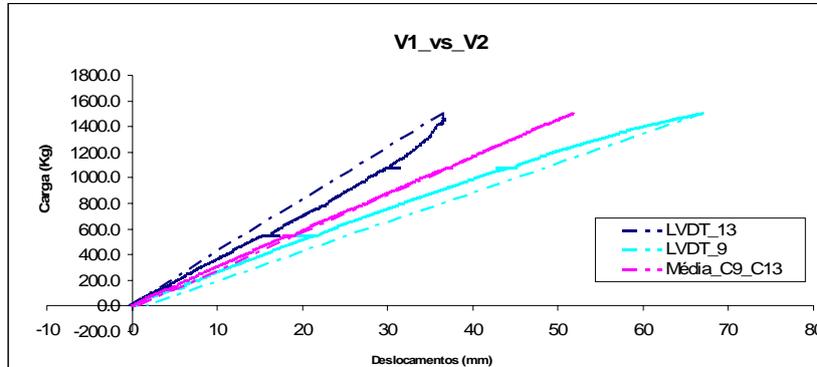
A análise dos resultados, em particular das curvas força instalada/deslocamento medido, mostra um comportamento linear, sem indícios de tendência para uma rotura imediata. Nesta análise salvaguarda-se a hipótese de ocorrência de uma rotura instantânea sem qualquer “patamar de deformação plástica”, tal como sucede nas estruturas de madeira quando submetidas a esforços de tracção, figura 14. A partir dos resultados obtidos foi possível estimar o módulo de elasticidade da madeira do pavimento (cerca de 8,0GPa).

Figura 14. Diagrama força-deslocamento para duas vigas ensaiadas.

No ensaio com soalho e tarugos a viga central, na qual a carga foi directamente aplicada, recebeu cerca de 40% da carga total, sendo o restante dividido pelas outras vigas: 20% para cada uma das vigas mais próximas e 10% para cada uma das duas mais distantes. Por outro lado, no ensaio em que os tarugos foram removidos a deformação do pavimento foi apenas 4% superior ao ensaio com tarugos, sendo que a distribuição de carga pelas diferentes vigas se manteve igual.

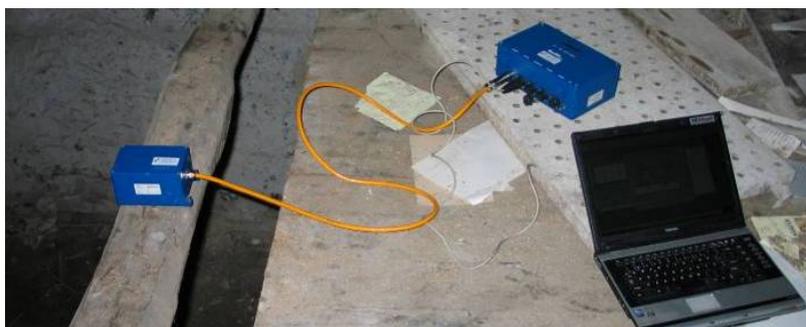
As leituras com os sismógrafos foram particularmente úteis na avaliação da importância relativa dos vários elementos do pavimento. Para perceber a influência dos tarugos e da largura da faixa de pavimento na sua vibração, fizeram-se várias leituras. Primeiro analisou-se o pavimento com o comprimento original (30,0m); em seguida foi efectuado um corte no soalho numa faixa de 3,5m, (ficando-se com uma área de 6,0x3,5m<sup>2</sup>). Posteriormente removeram-se os tarugos dessa faixa de pavimento e, finalmente, fez-se a leitura numa viga isolada, figura 15. A comparação das leituras destas quatro situações, que andam entre os 7,0Hz e os 10,0Hz, permitiu avaliar a importância dos vários elementos, soalho, tarugos e vigas, no comportamento estrutural do pavimento e, simultaneamente, fazer uma avaliação de valores médios do módulo de elasticidade da madeira. Verificou-se ainda que os valores das frequências de vibração, resultantes da campanha de medições experimentais in-situ, se aproximaram dos valores teóricos calculados segundo o EC5 [8].

Figura 15. Sismógrafo utilizado em pavimento, Edifício António Carneiro, séc. XX (1916), Porto.

Através da comparação entre zonas de pavimentos degradadas e zonas sãs, é possível quantificar a melhoria de comportamento devida ao estado de conservação do soalho, as suas ligações às vigas e às paredes, que são assim factores relevantes e condicionantes para o comportamento dinâmico deste tipo de estruturas.

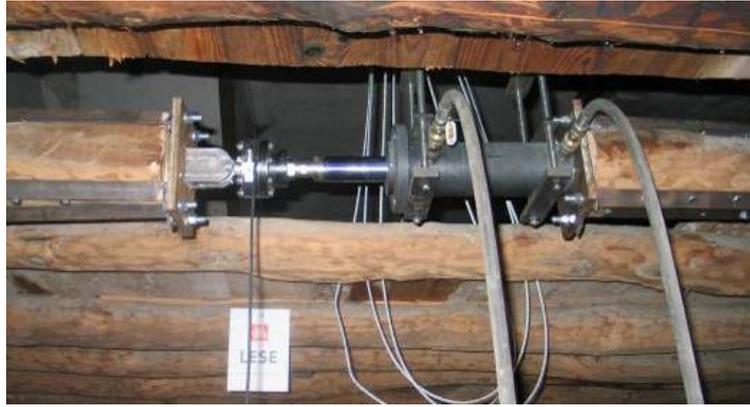
Para avaliar a resistência das ligações por atrito das vigas de madeira às paredes de alvenaria decidiu-se realizar um ensaio destrutivo. Procedeu-se então ao corte de um segmento de uma viga de forma a instalar um actuador hidráulico que funcionasse ao longo do seu eixo. Para conseguir manter os dois segmentos da viga a ensaiar na posição original foi concebida uma estrutura metálica com roldanas que fazia o seu suporte (não deixando que se movessem verticalmente, mas permitindo ao mesmo tempo o seu livre movimento horizontal, figura 16. Para fixar o actuador à viga foram utilizadas cantoneiras metálicas fixadas por parafusos autoroscantes M12. Foi utilizada uma central hidráulica para transmitir carga ao actuador.

A primeira parte do ensaio consistiu num movimento de arrancamento da viga da parede, sendo que posteriormente o actuador induziu o movimento inverso à viga.

**Figura 16. Ensaio com actuador hidráulico em viga de madeira, Edifício António Carneiro, séc. XX (1916), Porto.**

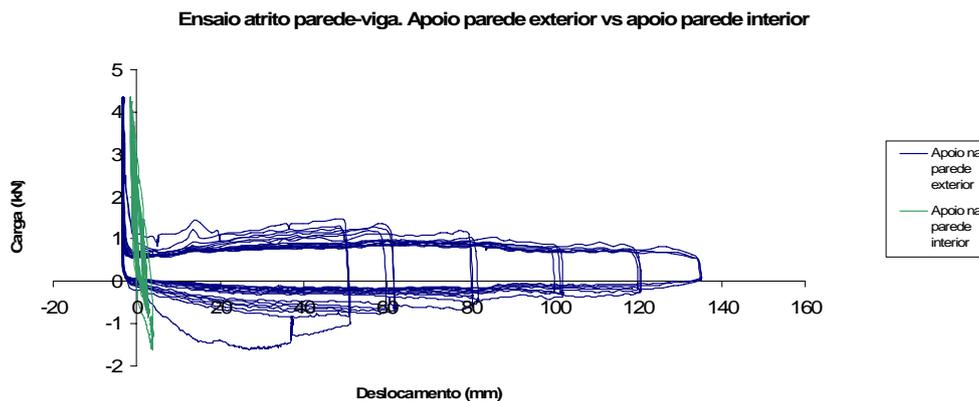
Foram instalados transdutores de deslocamento (comparadores), posicionados em extremidades opostas da viga, de modo a avaliar a lei força-deslocamento da ligação por contacto entre a viga e a parede. De forma a verificar um possível movimento da parede por derrube ou arrastamento pela viga, foram ainda instalados comparadores nas paredes, em locais próximos da viga a ensaiar. Apesar da viga não estar carregada, facto que levou a uma diminuição do atrito, os resultados obtidos permitiram concluir acerca da reduzida eficácia da ligação entre os dois elementos, tendo-se chegado a uma força de atrito da ordem dos 1,5kN, figura 17.

**Figura 17. Gráfico carga-deslocamento do ensaio com actuador hidráulico em viga de madeira.**

Por sua vez, a utilização de sismógrafos em pavimentos permite a obtenção das frequências próprias e, conseqüentemente, a estimativa do valor médio do módulo de elasticidade. Com as informações que vão sendo recolhidas nos diferentes pavimentos inspeccionados é possível organizar uma base de dados que permita, futuramente, relacionar os valores obtidos nas leituras com a sua integridade. Finalmente, é importante referir que os ensaios semi-destrutivos ou destrutivos, apesar de só poderem ser aplicados em condições especiais, já que impedem a posterior utilização da estrutura ensaiada, podem ser um contributo valioso para o conhecimento do material, já que fornecem dados em condições mais realistas. Em particular, o ensaio de carga que neste caso, devido às condicionantes referidas teve um teor destrutivo, permitiu conhecer a contribuição do soalho para o aumento de rigidez do pavimento, bem como a relativa pouca eficácia dos tarugos na transmissão de cargas verticais. O ensaio de atrito viga-parede, só possível com a inutilização da viga ensaiada permitiu ainda quantificar as fracas condições de contacto entre a viga de madeira e a parede de alvenaria.
