REABILITAÇÃO DE EDIFÍCIOS ANTIGOS COM VALOR PATRIMONIAL – METODOLOGIA DE INTERVENÇÃO

MESTRE EM ENGENHARIA CIVIL – RAMO DE CONSTRUÇÕES

Palavras-chave: Reabilitação, Edifícios antigos, Património, Metodologia de intervenção.

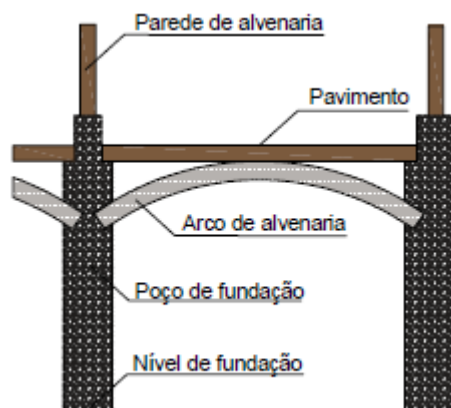
Figura 3.2 - Fundação semi-direta com poços e arcos.

Uma alternativa à execução de caves consistia na escavação localizada do solo, realizando poços com profundidade suficiente que permita atingir as camadas resistentes do terreno de fundação (Figura 3.2). Estes poços eram realizados em boa alvenaria de pedra que garantia resistência mecânica suficiente para suportar a execução de arcos sobre os quais nasciam as paredes estruturais [71].

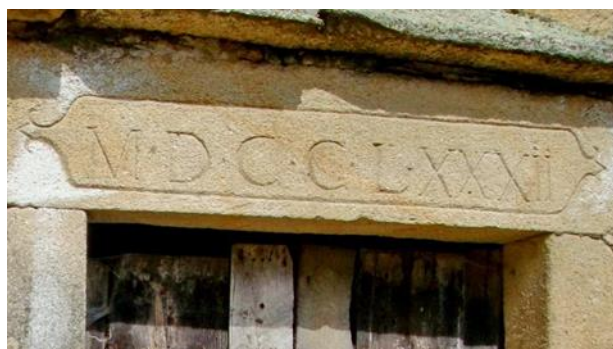
Figura 3.6 - Lintel em granito [109].

A execução de aberturas nas paredes, para realização de portas e janelas, pressupõe um conhecimento da natureza da própria parede e dos seus materiais constituintes, no sentido de garantir que a dimensão da abertura não compromete a segurança estrutural. Conforme descrito por Appleton [4], sabe-se empiricamente e também através da aplicação dos critérios de análise experimental e de análise matemática, que nestas zonas singulares das paredes ocorrem grandes concentrações de esforços, responsáveis pelos danos observados, por exemplo, quando da ocorrência de sismos intensos. O reforço da periferia da abertura era realizado com recurso a um elemento horizontal – lintel, verga ou padieira – que atravessa toda a extensão da abertura e apoia as suas extremidades na parede (Figura 3.6).

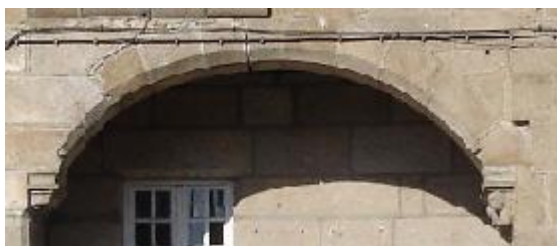
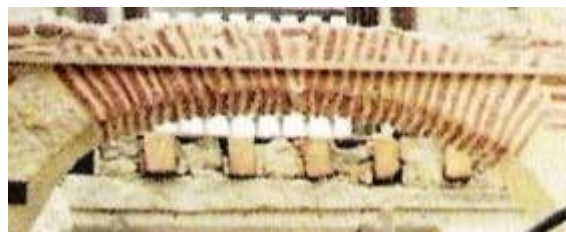
Figura 3.7 - Arcos de descarga.

a) Arco em blocos de pedra talhada [55].

b) Arco em tijolo maciço ao cutelo [28].

Os arcos de descarga podem ser realizados em pedra ou tijolo maciço (Figura 3.7). O primeiro caso está associado com a construção mais rica, sendo a pedra talhada com forma variável de acordo com a intenção de arco mais ou menos abatido.

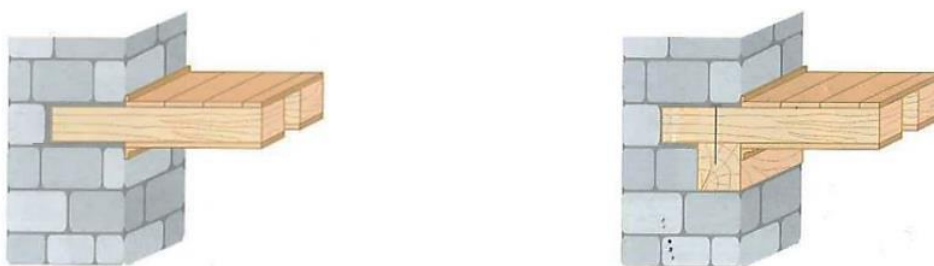
a) Apoio de viga de madeira em parede de alvenaria de pedra (resistente).
b) Apoio de pavimento-parede através de frechal existente na parede.

Os pavimentos são considerados o elemento estrutural responsável pelo contraventamento dos elementos estruturais verticais, pelo suporte dos elementos de compartimentação e pela resistência às solicitações impostas pela utilização. A par das paredes resistentes, estes representam o elemento estrutural cujo dimensionamento e execução exigia maiores cuidados. Teixeira [96] afirma que a ligação pavimento-parede era conseguida pelas extremidades dos vigamentos, designadas por entregas, apoiadas ou encastradas nas paredes resistentes (Figura 3.9). Esta ligação é feita idealmente com a viga a apoiar em cerca de $2/3$ da espessura total da parede. Acrescenta-se ainda os casos em que a parede resistente dispõe de frechal (Figura 3.9 b)), peça de madeira que coroa a parede, fazendo-se a ligação através deste elemento que, por sua vez, é cuidadosamente ancorado à parede, através de pregagem, ou recorrendo a tirantes de madeira embebidos nas paredes.

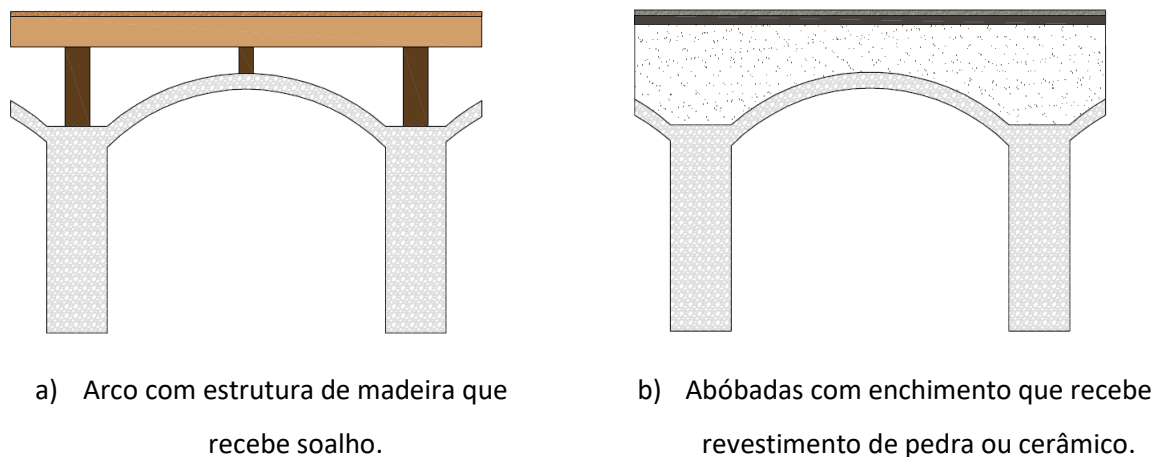
Figura 3.11 - Estrutura de pavimento constituída por arco e abóbada de alvenaria.

Relativamente aos pavimentos térreos, também parte integrante dos edifícios antigos, eram constituídos por pedra aparelhada ou terra batida, sendo aplicada uma camada de revestimento e desgaste em pedra, sobrados de madeira, ladrilhos ou tijoleira cerâmica.

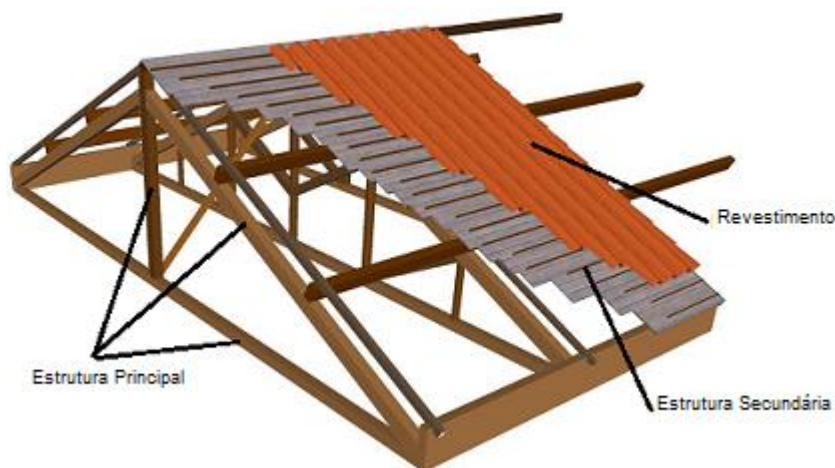
Figura 3.12 - Representação esquemática da estrutura de uma cobertura inclinada [71].

As soluções de coberturas apresentam diferenças no que diz respeito à geometria, forma estrutural e materiais utilizados. No edificado antigo, é possível distinguir três formatos de cobertura (inclinadas, curvas ou planas), com predominância das coberturas inclinadas em relação às restantes. De um modo geral, a cobertura é constituída por uma estrutura principal, da qual fazem parte as asnas e os elementos de ligação das mesmas (madres), por uma outra secundária, assente sobre a principal e formada pelos elementos de suporte do revestimento, e por último, pelo revestimento normalmente em telha cerâmica encaixadas nas ripas da estrutura secundária (Figura 3.12) [66].

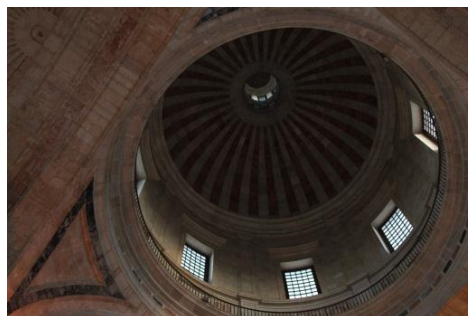
Figura 3.14 - Cobertura curva baseada em abóbada do Panteão Nacional [92].

a) Vista exterior de cobertura curva.

b) Vista interior de cobertura curva.

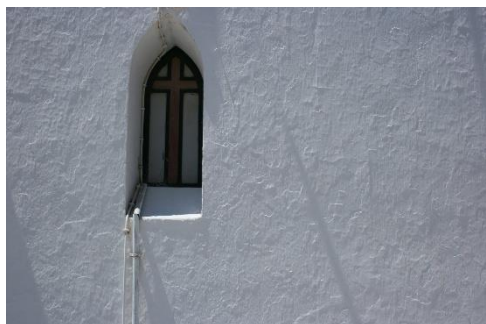
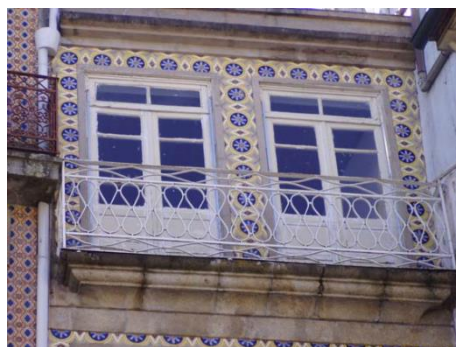
Figura 3.18 - Exemplos revestimentos e acabamentos de parede exterior.

A caição surge como o acabamento de paredes de edifícios antigos mais frequente, a branco ou com cores conferidas à cal por pigmentos e corantes naturais [4]. Em paramentos exteriores é ainda relevante o uso de ladrilhos cerâmicos (azulejos), funcionando quer como elementos de decoração das fachadas, quer desempenhando esta função em simultâneo com a de camada “de desgaste” das paredes. A esta solução é frequentemente associada a ideia de durabilidade que a caição não assegura, havendo justiça nesta afirmação que pode ser suportada pelos inúmeros exemplos de paredes de fachadas revestidas azulejos, em que a sua configuração mantêm-se ao longo dos anos sem qualquer tipo de intervenção.

a) Reboco tradicional caiado [105].

b) Revestimento a azulejo [2].

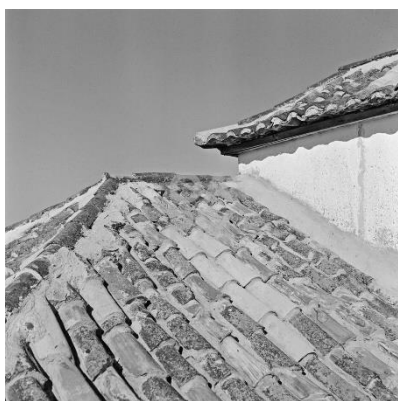
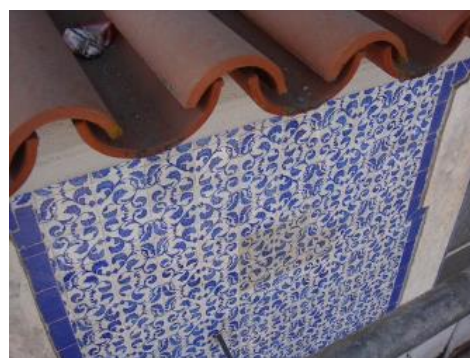
Figura 3.23 - Cobertura revestida a telha cerâmica de canudo.

As coberturas mais comuns nos edifícios antigos portugueses são os telhados de uma, duas ou mais águas, com revestimento constituído por telha, geralmente cerâmica. De acordo com a época e região onde a telha é fabricada, pode existir variações na matéria-prima, dimensão, porosidade, resistência mecânica e aspeto da mesma. Independentemente destas variações, tradicionalmente podemos considerar a telha cerâmica de canudo (Figura 3.23 b)) como a solução mais habitual. No sentido de garantir melhor estabilidade e estanquidade a toda a cobertura, as telhas devem ser presas com grampos e aplicada argamassas nas juntas. A variante construtiva denominada “mouriscado” (Figura 3.23 a)) surgiu precisamente desta necessidade e conferia um maior peso ao telhado, favorável perante o efeito de sucção imposto pela ação do vento. Nesta solução os canais das telhas eram cobertos com fragmentos de telha e tijolo presos em argamassas, tornando o telhado uma superfície quase lisa [55].

a) Telhado mouriscado [113].

b) Telhado com revestimento a telha cerâmica de canudo [86].

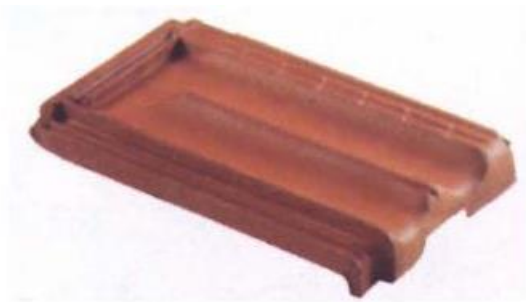
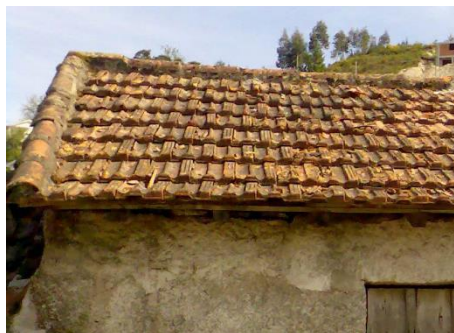
a) Telha de Marselha.

b) Telhado em telha de Marselha.

A partir de meados do século XIX surgem as telhas de encaixe simples como principal revestimento, com referência especial para telha Francesa ou de Marselha (Figura 3.24). Esta solução, cuja utilização se massificou um pouco por todo o País, permite a construção de modo simplificado por se tratar de uma telha maior e sem necessidade de aplicação de argamassa. Dado ao formato do seu encaixe, este tipo de telha permite uma ligação eficiente que garante elevados níveis de estanquidade em comparação com a telha de canudo [4].

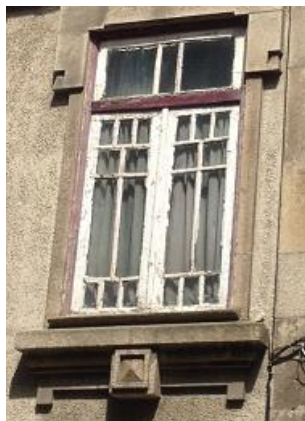
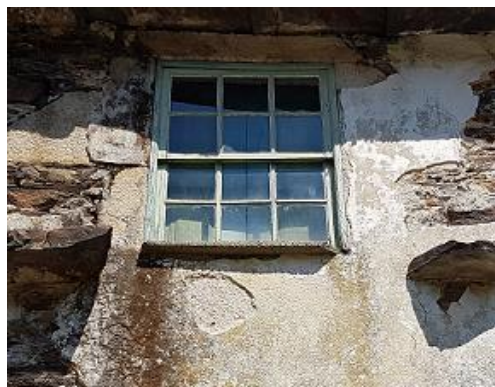
Figura 3.25 - Exemplos de caixilharia.

As janelas exteriores desdobram-se em partes fixas e partes móveis, considerando que as partes fixas apresentam menos problemas e dificuldades construtivas, e como tal os estudos a realizar são focados as partes móveis manifestamente mais problemáticas. As tipologias de janela mais usuais podem ser de uma folha ou de folhas múltiplas, assente em solução de janela deslizante (guilhotina) ou janela de abrir. Menos comum são, neste edifícios, as soluções de janelas basculantes e pivotantes [34].

a) Janela de duas folhas, de abrir, com bandeira.

b) Janela de guilhotina.

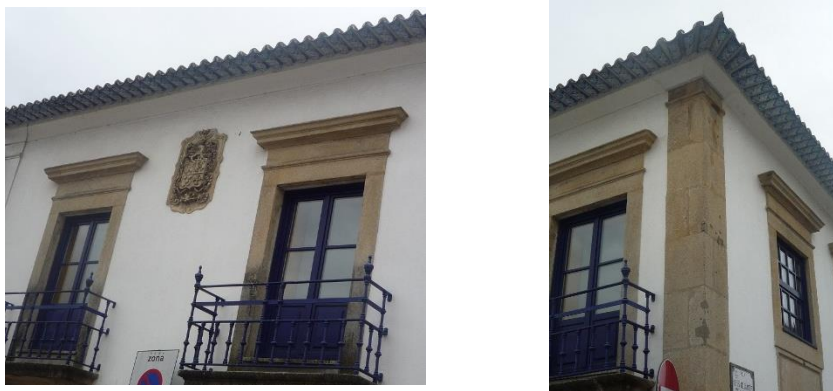
Figura 3.26 - Pormenores de cantaria [3].

A qualidade e quantidade de cantaria pode ser vista como um elemento marcante da imagem exterior de um edifício, conferindo-lhe valor e nobreza. A pedra talhada tem origem, geralmente, em rochas de boa qualidade a que se associam propriedades essenciais como a boa resistência mecânica.

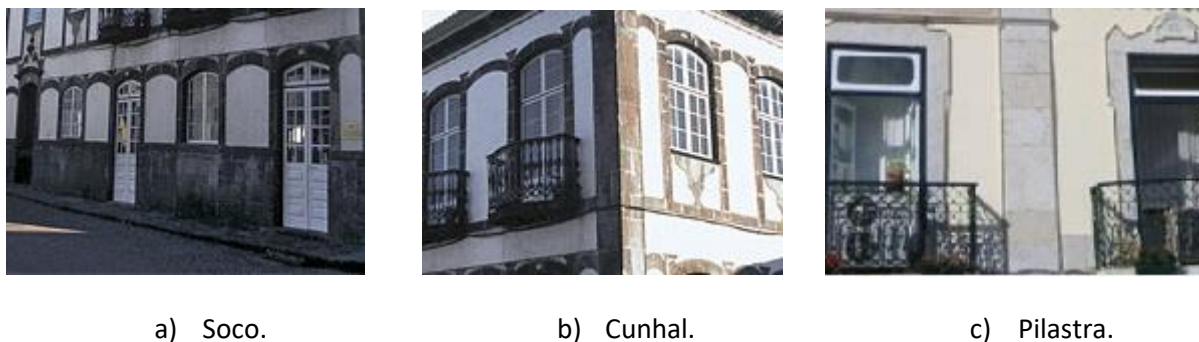
Figura 3.27 - Elementos caracterizadores em parede de fachada [119].

Os socos, por exemplo, estão inseridos nos trabalhos de cantaria e representam o revestimento exterior junto ao solo do edifício (Figura 3.27 a)). Sendo geralmente em pedra e com altura variável, têm como principais funções reforçar e proteger as paredes perante agressões físicas e ataques das humidades. Também os cunhais são reforçados com elementos de cantaria mais perfeito, fazendo a ligação entre duas paredes da fachada e estando destinados a ficar aparentes para efeitos de composição da fachada (Figura 3.27 b)). Do mesmo modo, surgem pilastras com funções de reforço e estética, que correspondem, em princípio, a pilares encastrados que se salientam parcialmente da parede (Figura 3.27 c)). Ambos são considerados os elementos verticais mais fortes [2].

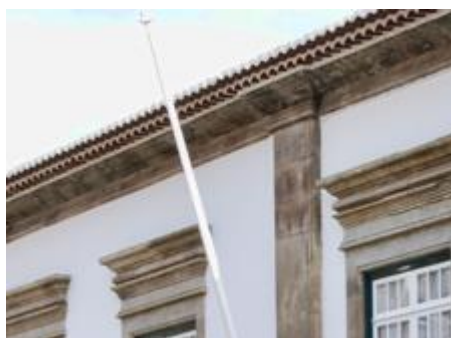
A par dos elementos anteriormente referidos, podemos completar a caracterização da fachada com o remate horizontal na parte superior de uma parede, denominado cornija. Este elemento, geralmente em pedra talhada, pode apresentar perfis variados, cuja complexidade e saliência do perfil está relacionada com a projeção que se pretende empregar no beirado (parte mais baixa do telhado). Outro aspeto importante a considerar está relacionado com o facto de que a existência de segundas cornijas na fachada pode significar a existência de andares construídos posteriormente.

Figura 3.28 - Cornija em pedra [120].

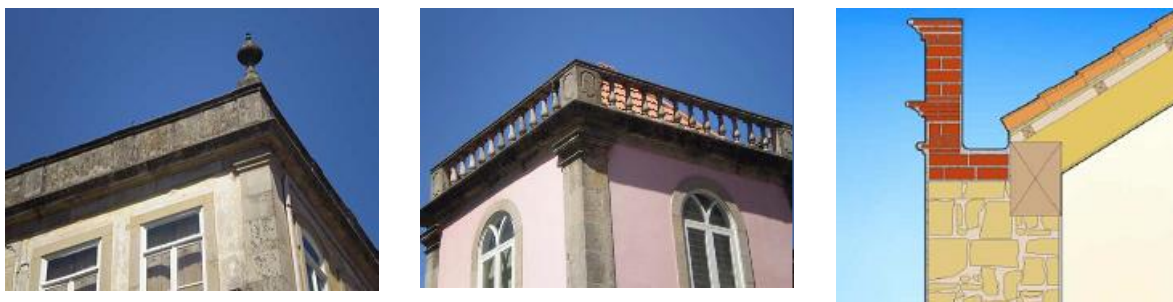
Figura 3.29 - Elementos caracterizadores em telhado.

Concentrando as atenções em aspetos caracterizadores nos telhados, salienta-se a construção, acima da cornija, de platibandas (fechadas) ou de balaustradas (abertas) que impedem o balanço das telhas sobre a rua (Figura 3.29). Estes elementos têm ainda um papel funcional relevante uma vez que dispõem interiormente de caleiras para condução das águas pluviais para tubos de queda.

a) Platibanda [2].

b) Balaustrada [2].

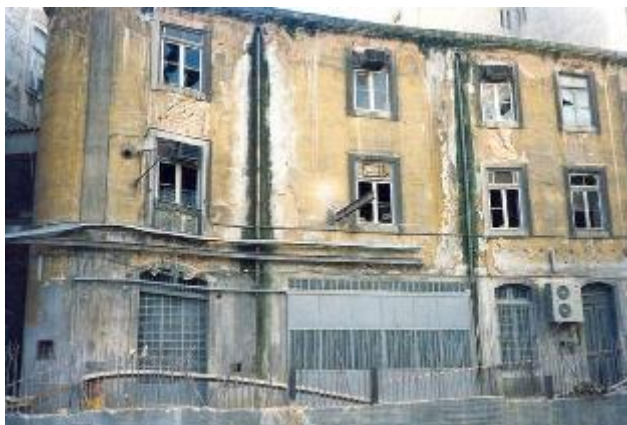
Figura 3.30 - Deformação imposta pela movimentação de terras [4].

rotura de canalizações de águas ou de esgotos na proximidade e liquefação do solo devido à ação sísmica [81]. As alterações às características originais dos solos traduzem-se em efeitos de movimentos de assentamento (diferenciais, localizados ou globais) que podem induzir fendilhação e alterações geométricas importantes nas alvenarias, como por exemplo deformação de vãos, desnivelamento dos pavimentos, desaprumo de paredes, etc. (Figura 3.30). Nos casos mais gravosos, estas movimentações do terreno provocam alterações drásticas nas distribuições das cargas comprometendo a estabilidade global da estrutura [85].

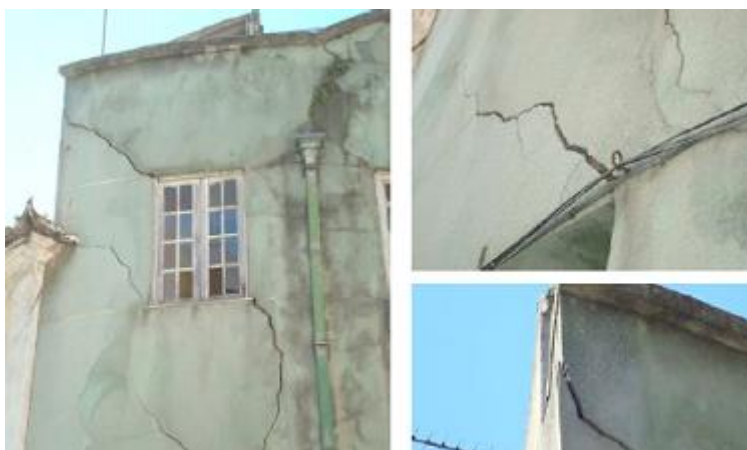
Figura 3.31 - Fendilhação de parede [84].

A fendilhação é uma anomalia bastante comum em paredes de edifícios antigos, com aparecimento frequente junto a aberturas para portas e janelas ou na ligação de paredes ortogonais, principalmente nos cantos (Figura 3.31). É reconhecido que, em alguns casos, o funcionamento deficiente das fundações gera movimentos de assentamento diferencial que propicia a ocorrência de problemas de fendilhação de índole estrutural e fissuração ao nível das paredes superiores. Prova disso é a evidente inclinação dos pavimentos e tetos, com pendente direcionada no sentido dos deslocamentos verticais das paredes. As fendas têm inclinações características que permitem identificar as zonas críticas das fundações em que os movimentos são mais acentuados [84].

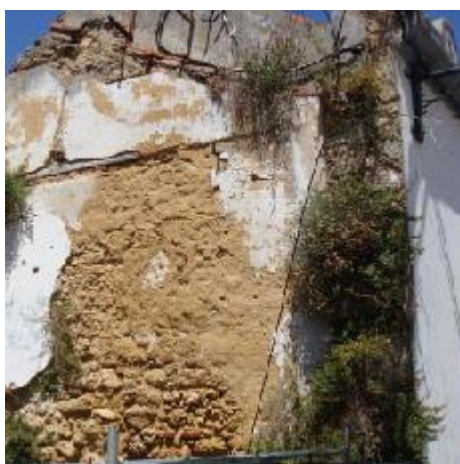
Figura 3.32 - Desagregação da alvenaria [86].

Por último, a desagregação consiste na perda de material das paredes e consequente perda dos revestimentos (Figura 3.32). Esta anomalia pode ser agravada pela existência de fendas na parede, e está associada à ação dos diversos agentes climáticos (em especial a processos de infiltrações). A água e as humidades infiltradas na parede criam e aumentam as fissuras e vazios das paredes, removendo progressivamente o material que as constitui. A desagregação torna as paredes menos resistentes mecanicamente, principalmente à compressão e ao corte [4].

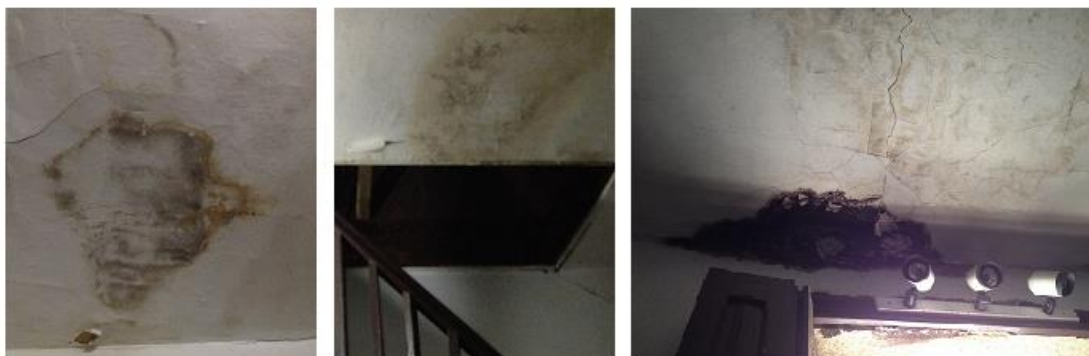
Figura 3.33 - Infiltrações no pavimento por humidade de precipitação.

A presença de humidade no edifício pode ter origens distintas: humidade de precipitação, humidade por capilaridade e higroscopicidade dos materiais. A primeira refere-se à água infiltrada devido à precipitação, afetando principalmente, e no caso particular dos pavimentos, as entregas das vigas na parede resistente (Figura 3.33). Já a humidade por capilaridade deriva da ascensão da humidade através das paredes até ao vigamento dos pisos superiores, comum em zonas em que a parede está em contacto com o solo. Este fenómeno é agravado em materiais permeáveis e devido à inexistência ou deficiente posicionamento de barreiras estanques nas paredes. Por fim, a questão da higroscopicidade está relacionada com a capacidade de um material para absorver a humidade do ar, provocando o humedecimento das superfícies com as quais entram em contacto e aceleração do processo de degradação das mesmas [57].

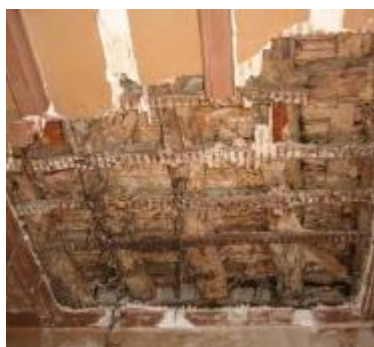
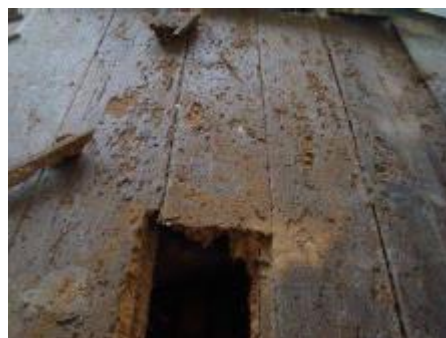
a) Fungo de podridão [94].

b) Ataque de inseto xilófago [71].

Figura 3.34 - Deterioração de pavimento por ataques de insetos e fungos.

A deterioração causada pela humidade resulta na redução da seção útil das peças ate à eventual destruição dos apoios, provocando rotações, deslocamentos verticais e vibrações que seguem a redistribuição de esforços, ultimando o aparecimento de deformações acentuadas, com grandes flechas a meio vão. A par destes problemas, deve ser salientado que o aumento do teor de água nas peças de madeira favorece o aparecimento de fungos (podridão) e insetos xilófagos, que agravam muito os problemas anteriormente mencionados (Figura 3.34) [4].

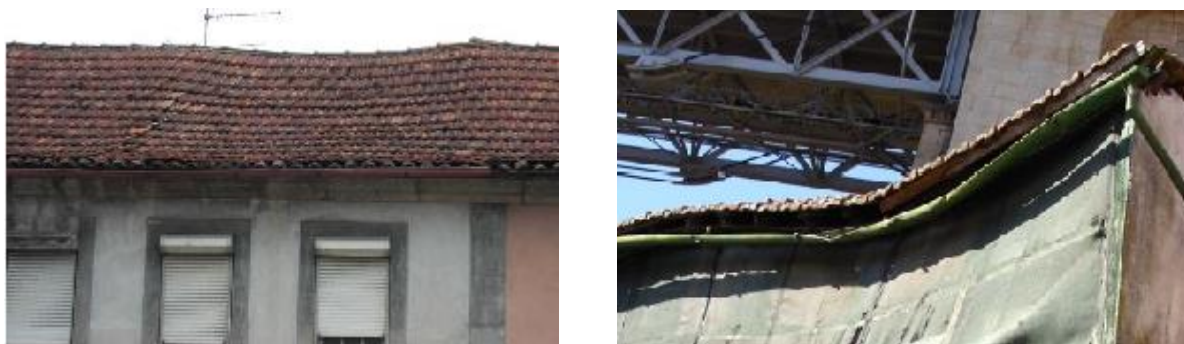
Figura 3.37 - Estrutura de cobertura com deformação excessiva [55] [71].

Aqui salienta-se a ação da água da chuva como sendo particularmente gravosa nas coberturas, sobretudo em infiltrações em zonas correntes de cobertura por deficiência da própria estrutura, ou por infiltrações associadas ao mau funcionamento da rede de drenagem de águas pluviais. De um modo geral, as estruturas de madeira deformam-se naturalmente e os efeitos de fluência do material podem ser suficientes para explicar deformações excessivas detetadas nas coberturas. Ainda assim, o estabelecimento de condições de contacto da água com as peças de madeira devido às referidas infiltrações, propiciam alterações na configuração geométrica da estrutura principal, alterando a forma das pendentes devido aos movimentos de adaptação da estrutura secundária e do revestimento, provocando o desalinhamento das telhas (Figura 3.37). A deformação excessiva das coberturas é a primeira causa de perda de estanquidade dos telhados, visto que conduz à abertura das juntas entre telhas, à rotura de vários elementos e danifica o sistema de drenagem de águas pluviais [4].

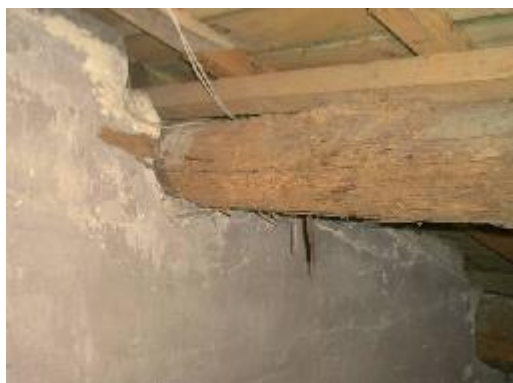
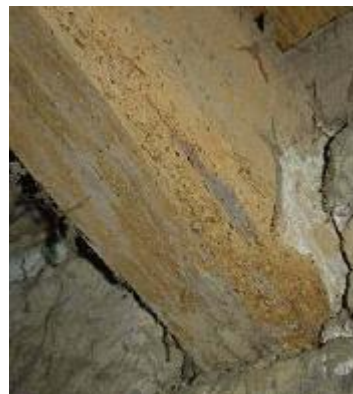
Figura 3.38 - Ação de agentes biológicos em elementos de madeira da estrutura da cobertura [71].

Esta afirmação vai de encontro ao afirmado por outros autores, nomeadamente Appleton [4], reforçando que as elevadas deformações verificadas nas estruturas de cobertura podiam ter muitas origens. É exemplo disso o incorreto dimensionamento dos elementos (inércia insuficiente) ou com a colocação de madeira verde em obra, opções justificadas pelo desconhecimento, na época, das propriedades reais de resistência e deformação dos materiais. Outras origens podem estar associados aos efeitos naturais dos fenómenos de fluência, agravados pela ação dos agentes biológicos e atmosféricos (Figura 3.38).

a) Viga cobertura atacada por podridão branca.

b) Ataque de insetos xilófagos em entrega de barrote de cobertura.

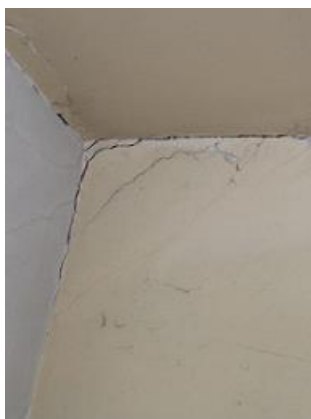
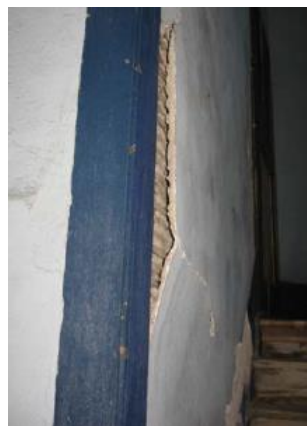
Figura 3.39 - Anomalias em paredes interiores.

pavimentos que por sua vez causam a fendilhação das paredes interiores (Figura 3.39 a)). Relativamente aos erros humanos, destacam-se as intervenções executadas ao longo dos anos, cujas alterações construtivas eliminavam elementos de apoio dos pavimentos (paredes ou vigas principais), resultando em rearranjos ao nível da redistribuição de esforços que, nos casos mais gravosos, transmitiam cargas diretamente às paredes de compartimentação [4].

a) Fendilhação.

b) Empolamento de reboco [84].

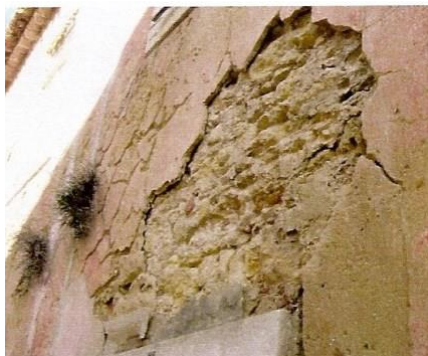
Figura 3.40 - Revestimento com perda de aderência [100].

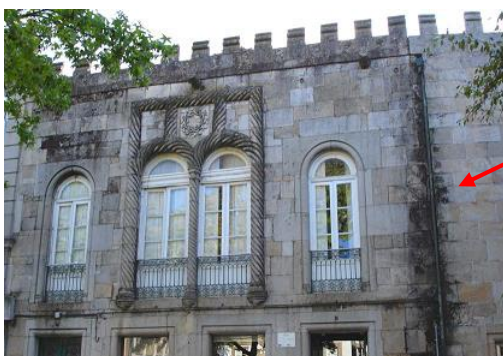
Figura 3.41 - Cobertura biológica em fachada [55].

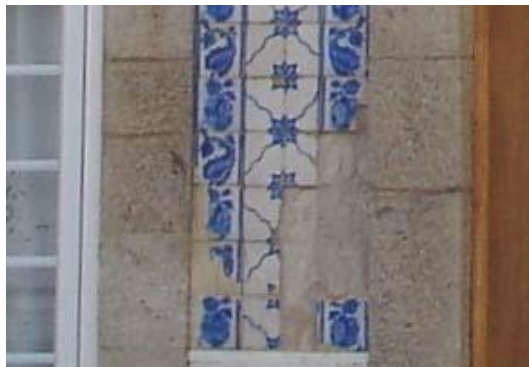
e à humidade nas bases de assentamento. O envelhecimento traduz-se em micro fissuração do vidro e, como consequência, algumas peças de pior qualidade perdem o revestimento. Verificam-se assim algumas perdas e quebras pontuais cujo principal problema resulta da dificuldade em reparar com azulejos idênticos [2].

Figura 3.42 - Perda de azulejos em revestimento exterior.

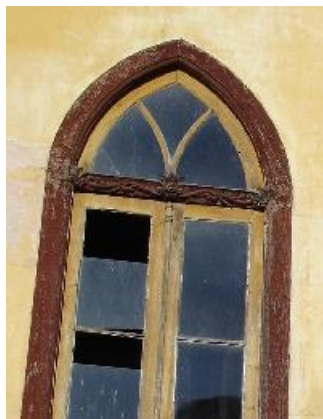
- Deterioração da junta de vedação aro-vão, ou aro-guarnecimento do vão, quer por apodrecimento dos elementos do aro, quer mesmo por rutura da ligação deste ao contorno do vão;
- Empenos ou descaimentos das folhas móveis verificados em número significativo;
- Bastantes situações de apodrecimento, em alguns casos localizadas e em outros generalizados, de elementos das folhas;
- Roturas de ligações fixas entre elementos das folhas, em número significativo;
- Deterioração generalizada das juntas de vedação dos vidros nas golas de montagem e quebra de vidros;
- Folgas excessivas nas juntas móveis, com consequência de variações higrométricas (retrações) dos elementos das folhas móveis;
- Degradação da pintura, bastantes vezes de forma generalizada, quer dos aros fixos, quer das folhas móveis.

Figura 3.43 - Caixilharia com madeira deteriorada e vidros danificados [55].

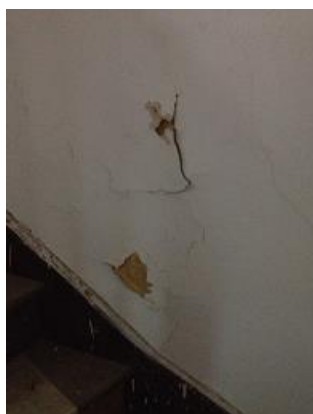
As principais patologias nas paredes interiores verificam-se nas paredes de tabique. Estas manifestam-se nos revestimentos de argamassa através de fendas, encurvadura e empolamentos de reboco (Figura 3.44), por cedência profundas das estruturas de madeira dos tabiques quando submetidas a esforços de flexão impostos pelos pavimentos.

Figura 3.44 - Empolamento de reboco em parede interior.

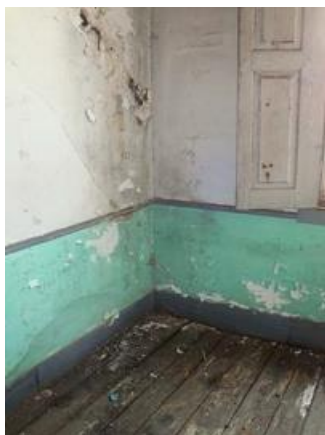
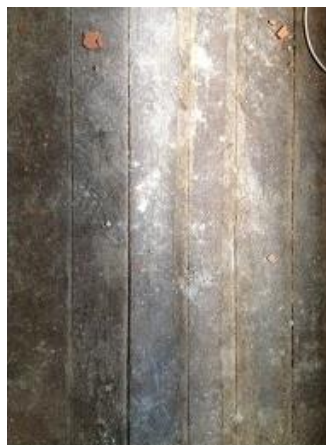
Figura 3.45 - Anomalias revestimentos pavimentos.

As patologias em revestimentos de pavimentos interiores afirmam-se como degradações pontuais em revestimentos de pavimento de madeira, constituídos por pranchas, produzidas por ataque de térmitas em pisos térreos, ou junto a paredes humedecidas (Figura 3.45 a)). Existem também diversas degradações pontuais fruto de uso, por vezes indevido e repetido, de certos tipos de limpezas e lavagens. Por norma, os revestimentos de madeira utilizados em locais como cozinhas e instalações sanitárias são os mais degradados [4]. É bastante recorrente também degradações por desgaste (Figura 3.45 b)), comum em locais pontuais, nomeadamente junto a entradas ou passagens.

a) Degradação soalho junto a parede humedecida [2].

b) Desgaste do revestimento de madeira.

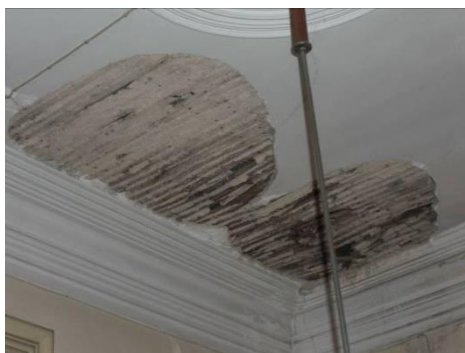
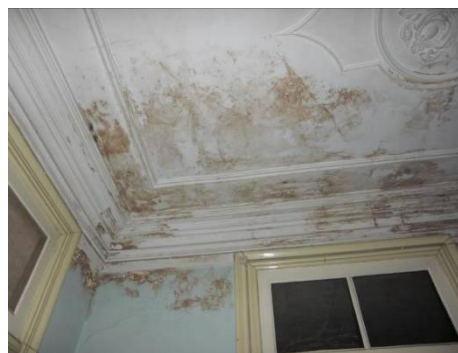
Figura 3.46 - Anomalias revestimento teto [71].

É nos tetos dos últimos pisos onde se registam as anomalias mais significativas que, devido à degradação das coberturas, sofrem os efeitos das infiltrações já relatadas. As mais correntes verificam-se nos tetos à base de gesso, aplicado sobre fasquiado de madeira, do qual o gesso se destacou fruto da queda de água sobre a madeira ou de oscilação da madeira por variações termo-higrométricas bruscas (Figura 3.46 a)). Também correntes nos edifícios antigos são os tetos forrados segundo a técnica “camisa e saia” com anomalias pontuais resultantes do desprendimento e do apodrecimento de partes dos tetos com a água e humidades presentes em elementos estruturais de paredes e pavimentos na sua proximidade. Nos edifícios antigos de melhor qualidade os tetos incluem, por vezes, elementos decorativos com relevos em gesso os quais apresentam pequenas patologias pontuais resultantes de quebras e desprendimentos destes elementos, ou porque são também arrastados pelo estuque a que estavam aderentes [71].

a) Destacamento de estuque.

b) Manchas por umidade de infiltração.

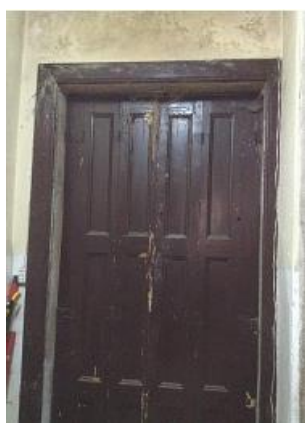
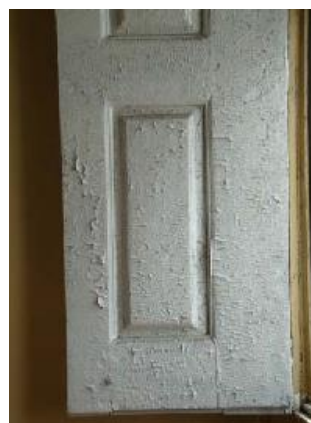
Figura 3.47 - Anomalias em equipamentos interiores.

Outras patologias são internas aos elementos e resultantes do apodrecimento, ou da degradação, de componentes desses elementos (aros, travessas, portadas, etc.) fruto de ataques de xilófagos, ou da avaria e/ou destruição de importantes ferragens.

a) Porta interior degradada.

b) Portada interior com pintura degradada devido a exposição solar [2].

Sublinha-se ainda as patologias ligadas aos acabamentos, devido à má qualidade inicial da sua construção e dos materiais de pintura, ou à incidência solar nomeadamente sobre portadas de madeira (fissuras, empolamentos e descasques) (Figura 3.47 b)). De um modo geral, os acabamentos por pintura apresentam sinais de degradação através de destacamentos, manchas e alterações da cor. Estes devem-se sobretudo à má qualidade ou inadequação dos materiais aplicados, presença de humidade na base de aplicação, má utilização, falta de manutenção e envelhecimento natural do revestimento por pintura devido a exposição aos agentes atmosféricos [2] [4].

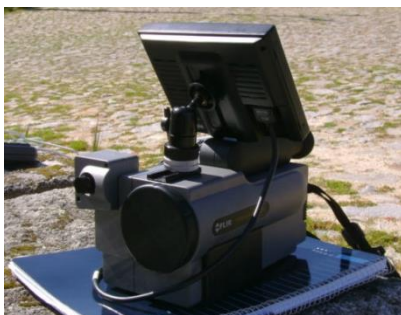
Figura 3.48 - Termografia por infravermelhos [26].

O equipamento utilizado para reunir as informações relativas à radiação térmica do material em estudo é uma câmara termográfica sensível à radiação infravermelha (Figura 3.48 a)), possibilitando a elaboração de um termograma (emissividade dos materiais) [73]. As condições ambientais como céu nublado, velocidade de vento, temperatura de ar, luz solar, precipitação e áreas molhadas, podem alterar e modificar a precisão e fiabilidade desta técnica [74].

a) Câmara termográfica.

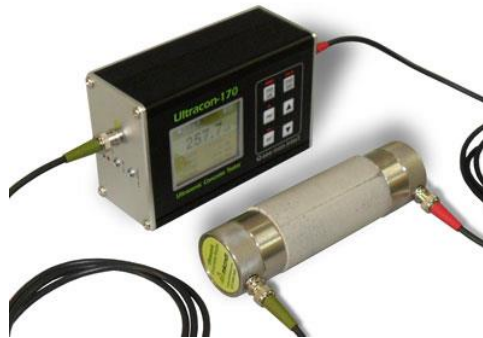
Figura 3.50 - Aparelho ultrassom [106].

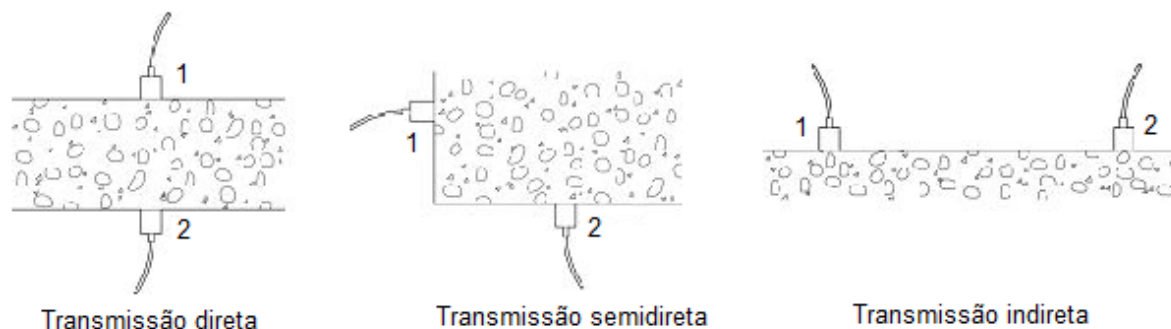
Figura 3.51 - Métodos de transmissão no ensaio de ultrassons [27].

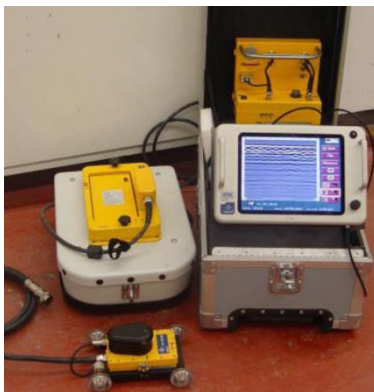
O seu funcionamento consiste na leitura dos ecos gerados pelo impulso eletromagnético emitido pela antena emissora, ambos registados pela antena num traço equivalente à amplitude do sinal em função da profundidade, originando um radargrama. O estudo dos fenómenos de reflexão permitem determinar alterações ou defeitos nos materiais constituintes da estrutura, possibilitando por exemplo detetar juntas, defeitos ou cavidades na alvenaria, encontrar estruturas ou tubagens ocultas, etc. [5].

Figura 3.53 - Sistema de Radar [49].

Trata-se de uma técnica de utilização in-situ rápida e eficaz que apresenta resultados confiáveis, apresentando no entanto algumas desvantagens devido à impossibilidade de transmitir indicações sobre a resistência das peças analisadas e por detetar metais magnéticos, gerando confusões entre armaduras ou simples elementos embebidos [74]. De realçar que o elevado custo deste tipo de ensaio, reservando a sua utilização para casos muito especiais e pontuais.

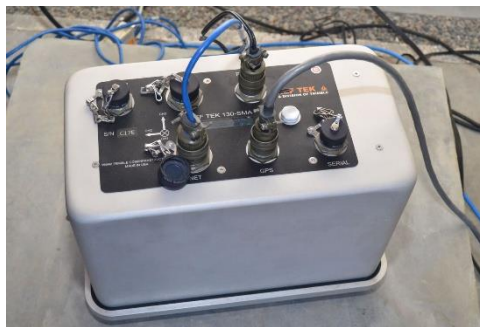
Figura 3.55 - Acelerógrafo [108].

Este equipamento permite registar acelerações em três direções ortogonais de um determinado ponto, alojadas numa caixa portátil com ligação direta a um computador para transferência e análise de resultados no próprio local. A utilização de múltiplos acelerómetros no mesmo elemento pode potenciar a obtenção correta das suas características e rigor dos resultados [5].

De salientar que não se trata de um ensaio de uso corrente, já que utiliza equipamentos dispendiosos e fornece resultados cujo tratamento é baseado em manipulações matemáticas e algoritmos complexos. Ainda assim, tem-se verificado o desenvolvimento e comercialização de aparelhos comerciais para uso expedito, com destaque para os acelerógrafos (Figura 3.55).

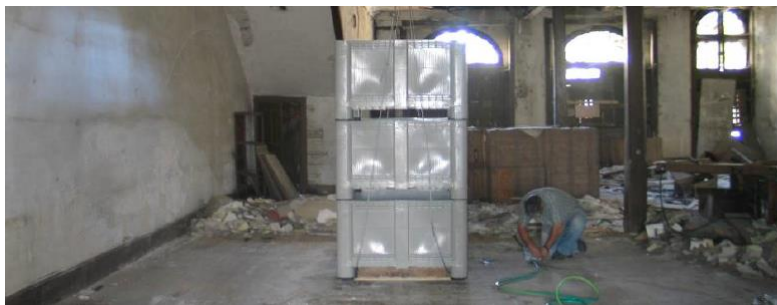
Figura 3.56 - Ensaio de carga estático sobre pavimento de madeira [44].

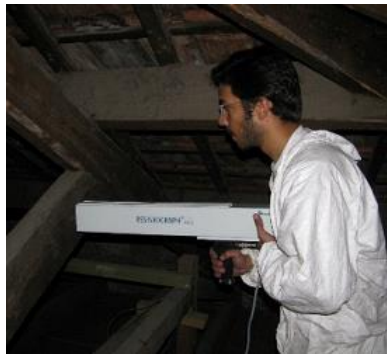
Figura 3.59 - Medição integridade de elementos de madeira com o Resistógrafo [112].

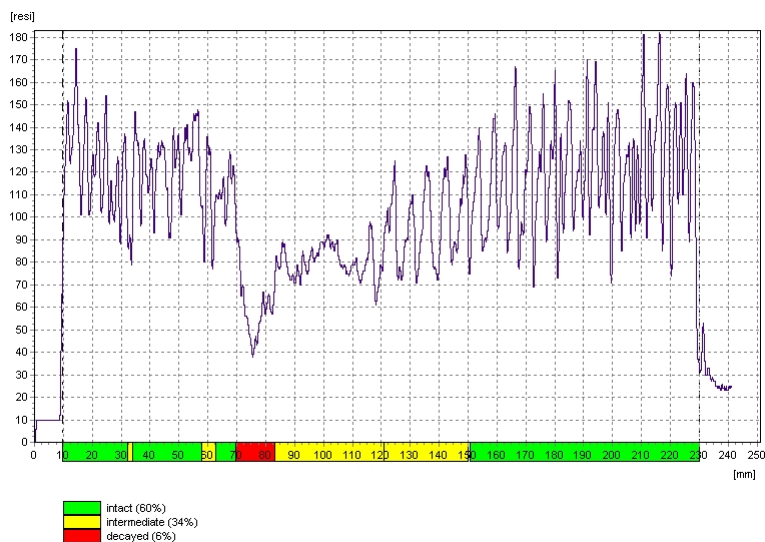
Figura 3.60 - Perfil de um Resistógrafo [36].

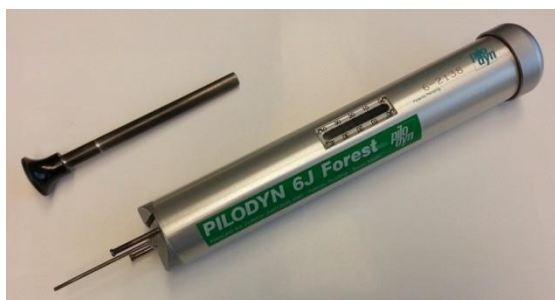
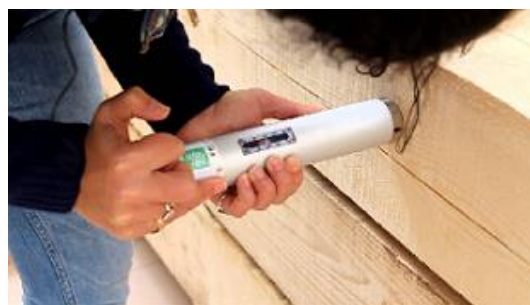
Figura 3.61 - Método de densidade superficial – Pilodyn [116].

A utilização do Pilodyn é um método simples para estimar o estado de conservação superficial e a secção residual de peças de madeira. Este ensaio permite aferir alguns parâmetros físicos da madeira, como a massa volúmica a partir de correlações com a dureza superficial, medindo a resistência à penetração superficial da madeira através da leitura da profundidade alcançada pela agulha do aparelho.

a) Pilodyn 6J.

b) Medição com Pilodyn.

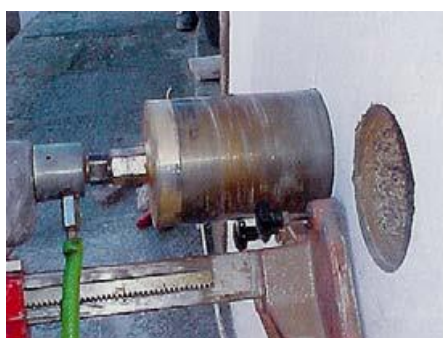
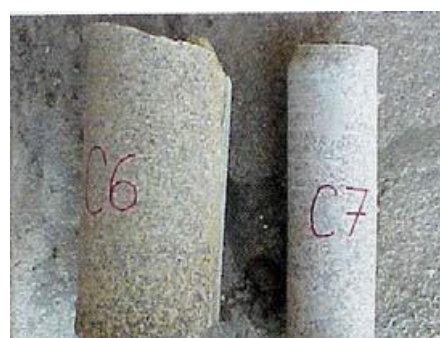
Figura 3.64 - Carotagem [74].

Este método permite obter resultados fiáveis de caracterização mecânica dos materiais. A extração de pequenas amostras (carotes) do material (Figura 3.64 b)) em análise e retiradas de pontos representativos da estrutura permite a realização de ensaios laboratoriais sobre amostras e observação direta do interior do furo resultante da operação de carotagem.

As carotes são extraídas por uma máquina de corte rotativa dotada de coroa com dentes diamantados, na direção perpendicular à parede (Figura 3.64 a)). É procurado provocar a menor perturbação possível nas amostras, que são enviadas posteriormente para laboratório para realização dos ensaios necessários para determinação das características mecânicas, físicas e químicas dos materiais. Também os furos realizados podem ser usados para operações adicionais que permitirão visualizar a constituição da parede e auxiliar na definição das propriedades mecânicas dos materiais, utilizando para isso ferramentas como o videoscópio, ensaios sónicos e testes com dilatómetro. Guardando o topo exterior do carote é possível minimizar o impacto visual da operação, após fechar o furo realizado com material original da construção semelhante ao que foi extraído [74].

a) Extração de carotes.

b) Amostras de material.

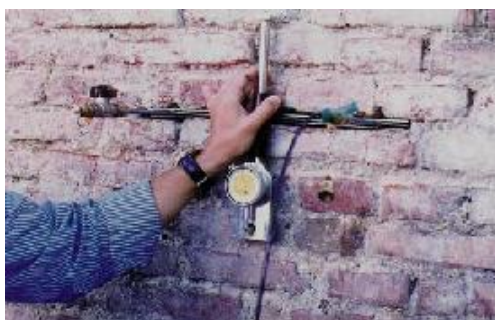
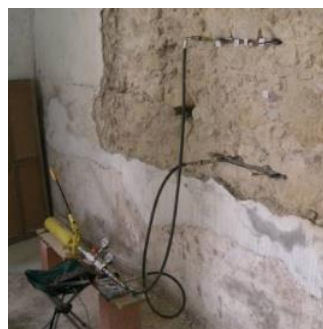
Figura 3.65 - Ensaio macacos planos.

A utilização de macacos planos como técnica de ensaio permite avaliar in-situ algumas características mecânicas das alvenarias existentes, e permite determinar estados de tensão instalados num ponto da estrutura (com macacos planos simples, ilustrado na Figura 3.65 a)) e estimar a resistência à compressão e o módulo de elasticidade da alvenaria, através do diagrama tensão-deformação (com macacos planos duplos, ilustrado na Figura 3.65 b)) [87]. De um modo simples, o seu funcionamento consiste numa almofada em chapa metálica soldada, com duas bocas de entrada e/ou saída, que quando ligada a um sistema de pressurização, pode ser insuflada com óleo, aumentando de volume [112].

A introdução de um macaco plano de espessura reduzida na direção perpendicular ao plano de estudo, como por exemplo, nas juntas dos blocos de pedra de uma parede de alvenaria, torna esta técnica muito pouco intrusiva. No caso do ensaio de macacos planos simples, antes do corte é registada a distância entre os pontos de referência (miras) e só depois é realizado o corte horizontal na parede por intermédio de um instrumento perfurador manual. Este corte é realizado a uma pressão uniforme, com a introdução do macaco plano, procurando anular as deformações nas proximidades da ranhura. Para o ensaio com macacos planos duplos, são realizados dois rasgos horizontais paralelos, com um determinado afastamento, inserindo os macacos planos com pressão uniforme conforme descrito anteriormente. Este ensaio é normalmente precedido pelo ensaio simples, pelo que, inicialmente, já se dispõe de um macaco plano inserido na parede.

a) Macaco plano simples [110].

b) Macaco plano duplo [102].

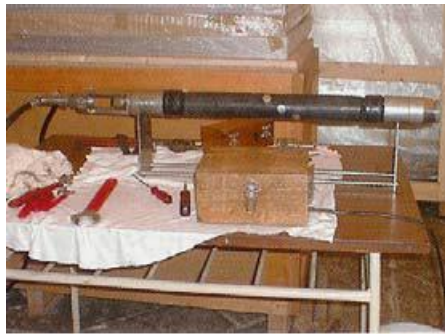
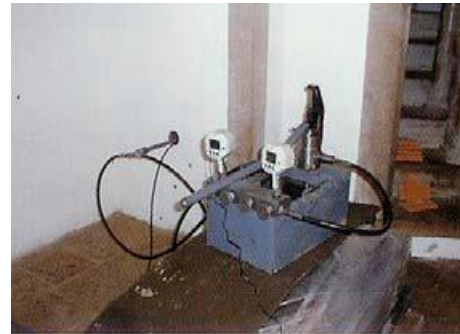
a) Equipamento dilatômetro.

b) Aplicação dilatômetro em parede.
