ANÁLISIS MULTITEMPORAL HUMEDALES TIERRA BLANCA Y NEUTA MUNICIPIO DE SOCHA SECTOR COMPARTIR

MULTITEMPORAL ANALYSIS TIERRA BLANCA AND NEUTA SWAMP IN THE MUNICIPALITY OF SOACHA SECTOR OF COMPARTIR

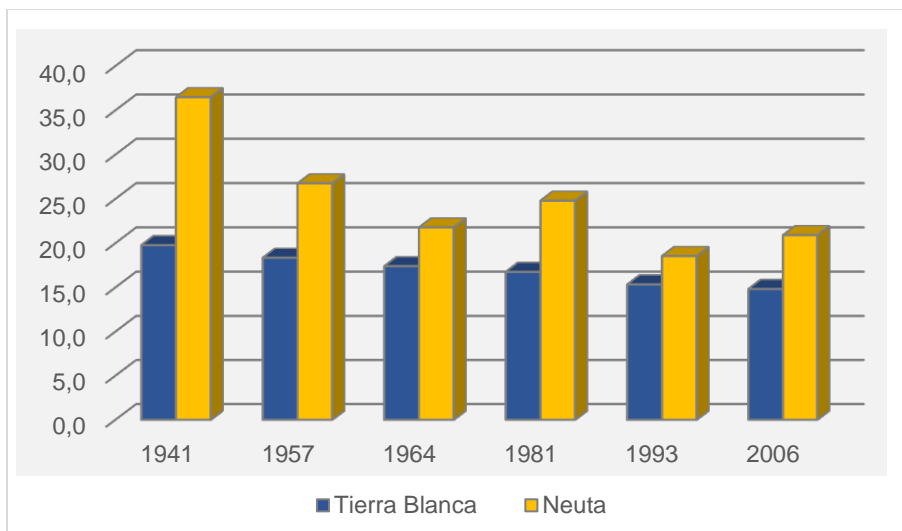
Grafico 3. Comparativa de áreas humedales Tierra Blanca y Neuta

Como se describe en los anteriores párrafos es notoria la diferencia de comportamientos de los dos humedales, a pesar de que ambos han sido afectados por los mismos fenómenos antrópicos el humedal Tierra Blanca se mantiene mejor, mientras que el Neuta ha sido interrumpido y rellenado para dar paso a viviendas desorganizadas y sin planeación.

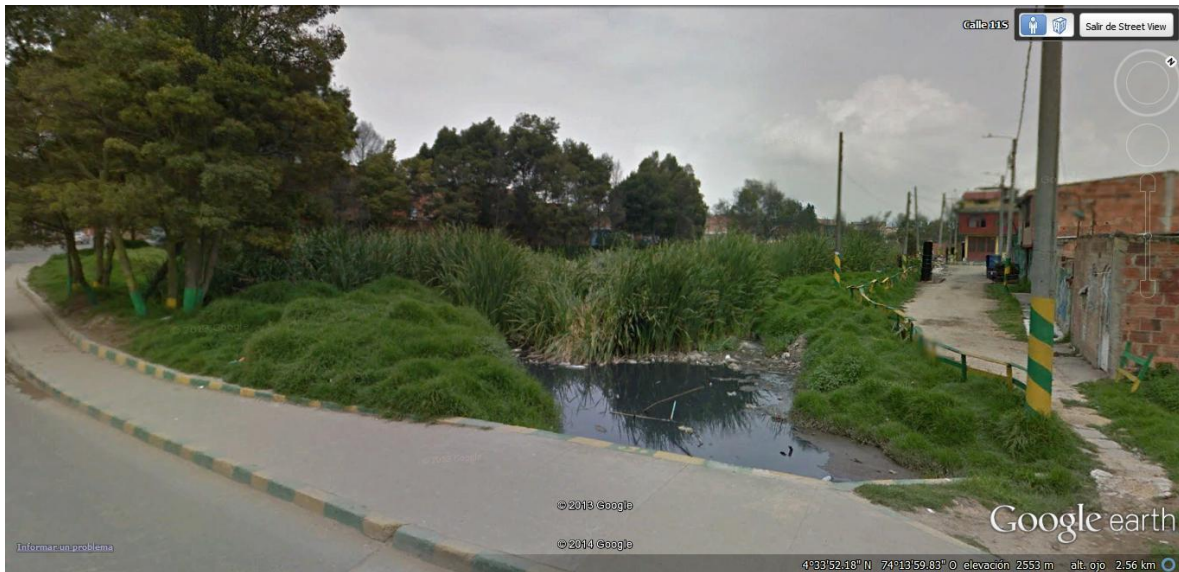
Uno de los resultados más interesantes al observar las fotografías aéreas y la cartografía base es observar cómo ha cambiado la denominación del ecosistema con el transcurso del tiempo, puesto que según la cartografía de 1950 y la fotos de la década de los 40 y 50 los humedales no eran humedales si no lagunas, que con el paso de los años ha ido perdiendo su espejo de agua y se ha cubierto de vegetación acuática a tal ritmo que en la actualidad solo se observan juncos.

Imagen 1. Pérdida del espejo de agua y contaminación

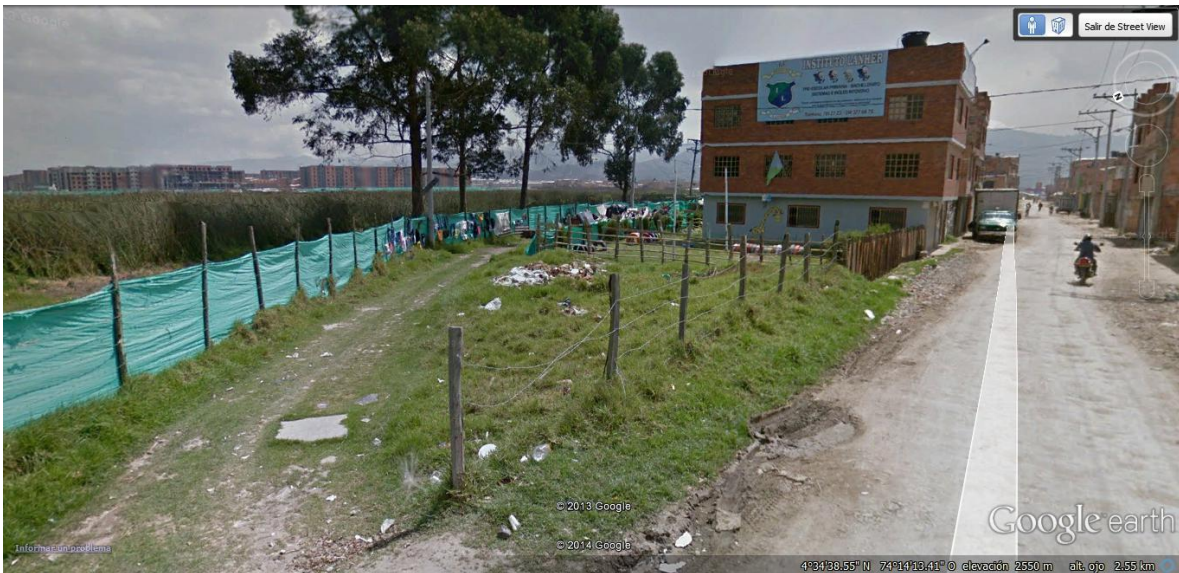
Imagen 3. Vista general alrededores de los humedales

Algunas de las principales actividades que han venido sucediendo y que va en contra vía de estos humedales y su ecosistema es la falta de planeación y compromiso para hacer respetar los normas respecto a ellos. Esto se evidencia al revisar el POT el cual dicta que las lagunas Tierra Blanca y Neuta tienen una roda de protección de 30 metros la cual claramente no sido respetada y como prueba de ello están las fotografías.
