**RECUPERACIÓN DE LOSAS DE PAVIMENTOS DE  
CONCRETO ASENTADAS, MEDIANTE EL USO DE  
POLÍMEROS DE INYECCIÓN.  
LUIS ERNESTO BERNAL RIVERA**

# **RECUPERACIÓN DE LOSAS DE PAVIMENTOS DE CONCRETO ASENTADAS, MEDIANTE EL USO DE POLÍMEROS DE INYECCIÓN.**

## **RECOVER OF PAVEMENT CONCRETE SLABS USING INJECTED POLYURETHANE TO FIX SETTLEMENT ISSUES.**

**Ing. Luis Ernesto Bernal Rivera Esp. Gerencia de Construcciones  
Subdirector Técnico Mantenimiento Subsistema de Transporte  
Instituto de Desarrollo Urbano  
Bogotá – Colombia  
lebernal@hotmail.com**

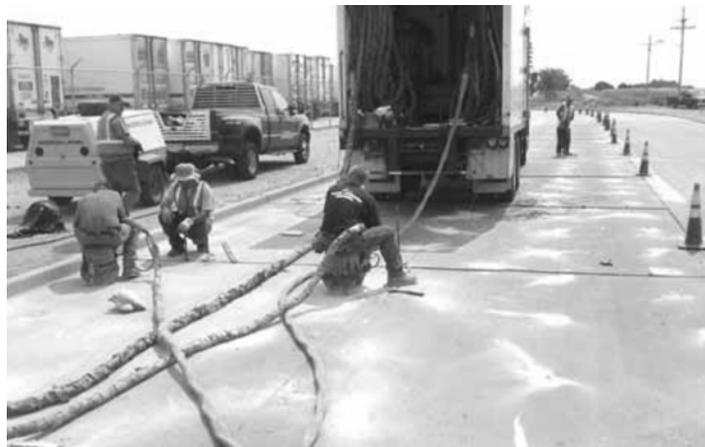
*Figura 1. Trabajo de rehabilitación de pavimento de concreto en Fort Morgan Colorado en el 2007. Fuente: International Grooving & Grinding Association [8].*

Una inspección llevada a cabo en el verano de 2012, a un proyecto de rehabilitación de un pavimento de concreto después de cinco años de terminado en el estado de Colorado muestra que el deterioro inicial que presentaba el pavimento, ya no afecta más el confort de los usuarios. Bordeando los costados oriental y sur de la planta procesadora de carnes Cargill Meat Solutions in Fort Morgan Colorado, se encuentran las avenidas Road y Gateway Avenue, [9], las cuales sirven de única ruta para el servicio continuo 24 horas de transporte de ganado y productos desde y hacia la planta. Debido al alto nivel de desgaste desarrollado con los años debido al tráfico de la planta, estas avenidas de una distancia aproximada de una milla y cuatro carriles, se estableció la necesidad de hacer reparaciones. Casi todas las losas de las vías presentaban escalonamientos en ambas direcciones en promedio de 3/8" y 1/2" resultando en una incomodidad para los usuarios.

Al hacer una revisión del diseño se encontró que no se instalaron dovelas en las juntas transversales y la transferencia de carga fue asumida por la trabazón de agregados a través de juntas machihembradas. Pero el diseño no fue suficiente

para soportar las cargas producidas por el alto tráfico de la planta. La solución a este inconveniente fue la estabilización de la base y subbase, con unas inyecciones de polímero para nivelar las losas de concreto, acompañando la solución de un pulimento de las losas y un sello de juntas tal y como aparece en la figura 1. Cada losa se levantó y niveló con la losa adyacente a través de unas perforaciones organizadas con un patrón determinado con orificios de 5/8" separados cada cuatro pies a lo largo del pavimento. Seguidamente se utilizó un polímero estructural de expansión fabricado en los Estados Unidos, el cual fue usado para levantar la losa y estabilizar el suelo. Para darle un mejor acabado se utilizaron pulidoras de diamante fueron utilizadas para suavizar las uniones transversales y remover las deformaciones. Al final se sellaron unos 35.000 pies lineales de juntas.

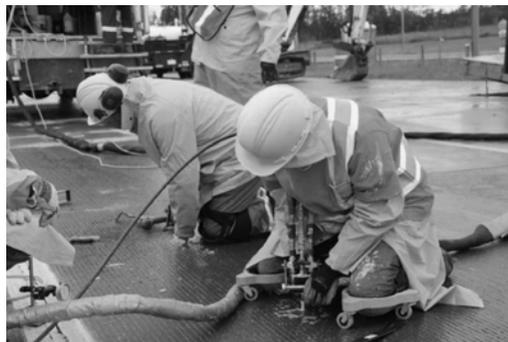
*Figura 2. Método de inyección múltiple para distribuir la fuerza de levante. Fuente: Liang Yu. [6]*

Se realizaron seis perforaciones por losa de concreto, y el poliuretano fue inyectado, a partir del punto más bajo de la losa con un espaciamiento de 5 a 10 segundos por disparo de inyección usando el de mayor espacio de tiempo para llenar los espacios más grandes. Varios disparos fueron realizados en cada lugar, con una breve pausa no superior a 5 segundos. La pausa está diseñada para permitir a la espuma ampliarse y completar parcialmente los vacíos, en esta forma se puede controlar el volumen de espuma utilizado. Una vez se llenan los vacíos debajo de la losa, la expansión de la espuma forma un ascensor hidráulico y comienza a levantar la losa. Cada capa comprime los suelos de apoyo y produce más levante a la losa. Mientras que la losa se levanta, se pueden utilizar más disparos de inyección a intervalos cortos para ajustar la elevación de la losa a la elevación requerida.

Múltiples puntos de inyección son utilizados para distribuir uniformemente la fuerza de levante (Figura 2). También se utiliza un dispositivo de medición (deformímetro) para controlar con precisión el incremento vertical de la losa (figura 3). La nivelación de una losa se puede lograr en media hora. El rendimiento de la cuadrilla fue de 12 a 20 losas en un día lo que permite cumplir en un plazo relativamente corto los plazos establecidos para este proyecto.

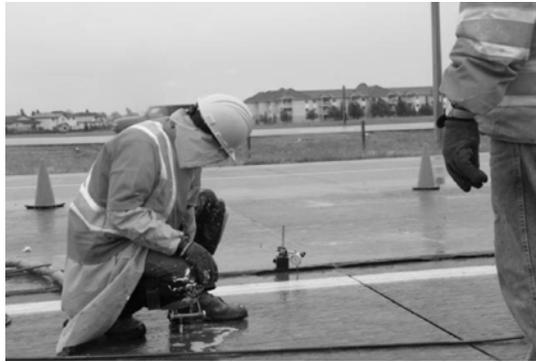
*Figura 3. Deformímetro para controlar la altura de nivelación. Fuente: Liang Yu. [6]*

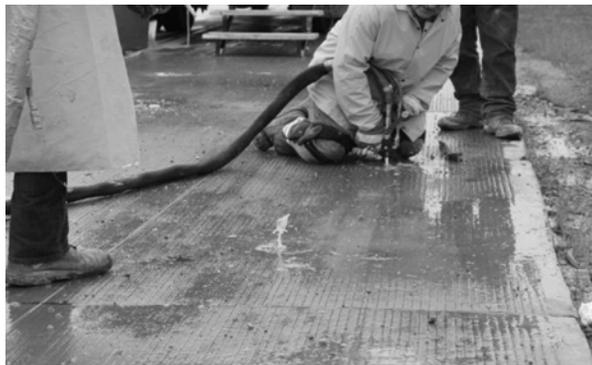
*Figura 4. Agua expulsada por la inyección de poliuretano. Fuente: Liang Yu. [6]*

Debido a alta tasa de expansión y las propiedades hidrofóbicas del material, toda la humedad y el agua fueron expulsadas del suelo (Figura 4). El resultado de la nivelación de las losas se puede apreciar en la figura 5.

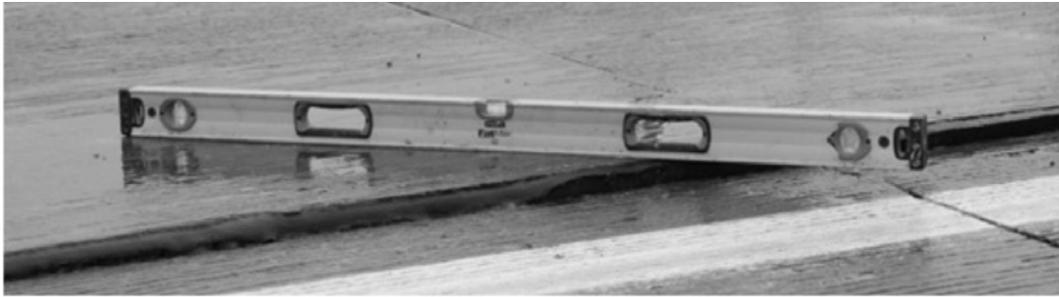
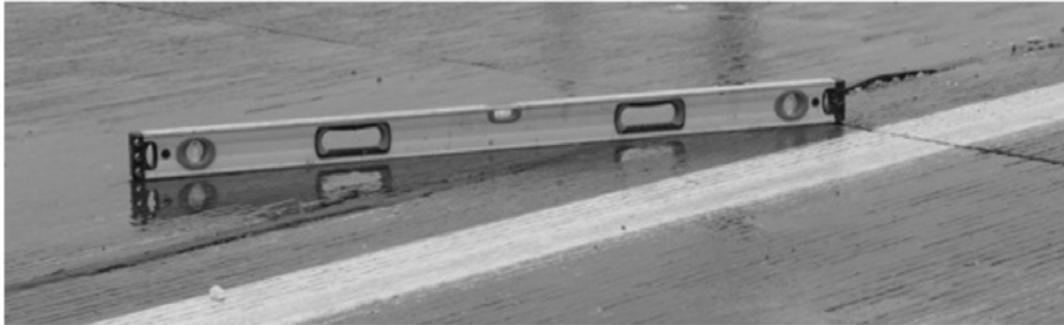
*Figura 5. Resultados transcurridos 30 minutos en el mismo punto. Fuente: Liang Yu. [6]*

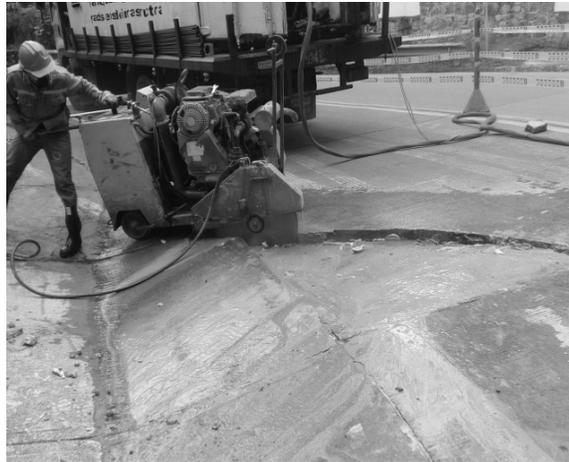
Figura 6. Corte de barras de transferencia existentes. Fuente propia

En la abscisa K0+710, se inició con el corte de los pasadores en las juntas de dilatación de las losas (figura 6), seguidamente se procedió a realizar las perforaciones de un diámetro aproximado a 5/8", para iniciar con la inyección de polímero para la nivelación y estabilización del suelo de soporte (Figura 7). Las cantidades de obra ejecutadas en este punto se resumen en la tabla 2. Posteriormente ya para finalizar con las actividades, se rutearon las grietas existentes y se procedió al llenado con la emulsión más arena sílice para el sellado de estas.

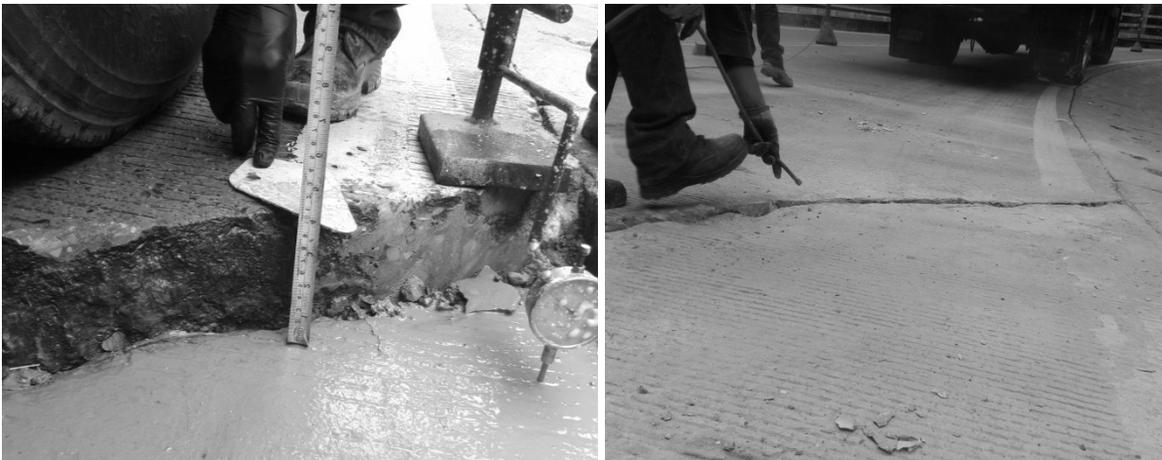
Figura 7. a) Registro antes de la inyección en el primer sector ejecutado. b) Registro después de la inyección. Fuente: Alari Clean Technologies [10]

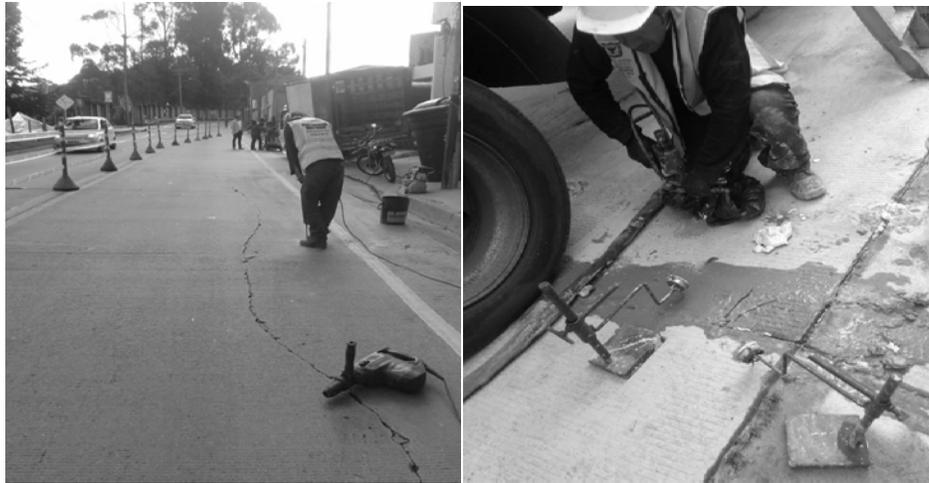
*Figura 8.a) Proceso de perforación b) Inyección de polímero. Fuente: Alari Clean Technologies [10]*

En la abscisa K4+125, las actividades realizadas para este punto fueron las mismas ejecutadas en el punto de la abscisa K0+710. Las cantidades de obra ejecutadas en este punto se resumen en la tabla 2

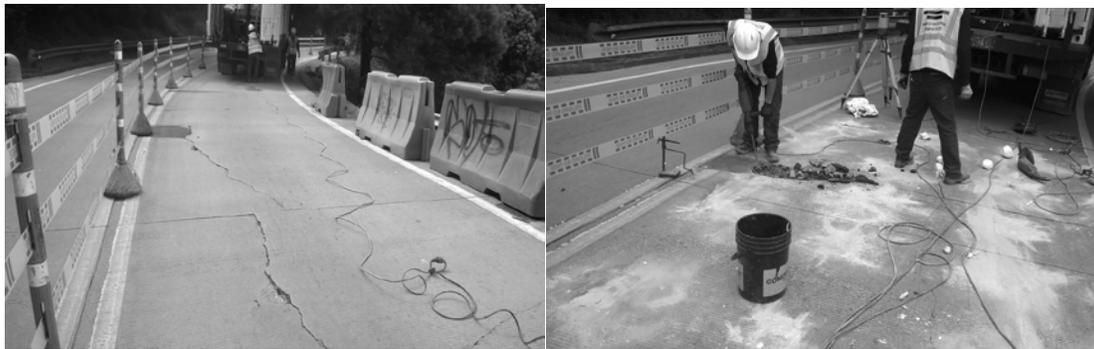
*Figura 9. a) Reparación de fisuras. b) Cajeo. Fuente: Alari Clean Technologies [10]*

En la abscisa K1+735, se realizaron las mismas actividades y a continuación se presenta el registro fotográfico de las mismas y en la tabla 2 se resumen las cantidades de obra ejecutadas en este punto.

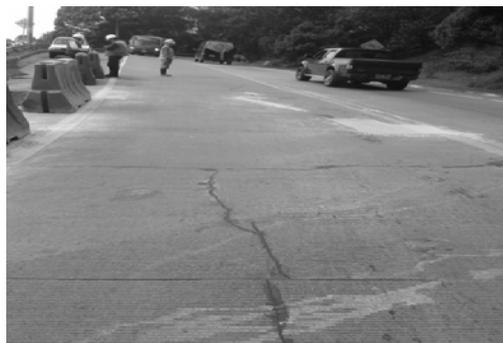
*Figura 10. Registro fotográfico para el sector ejecutado. Fuente: Alari Clean Technologies [10]*

Este trabajo se realizó por medias calzadas, afectando lo menos posible el tráfico demostrando que es una técnica limpia rápida y hasta la fecha no ha presentado ninguna afectación.

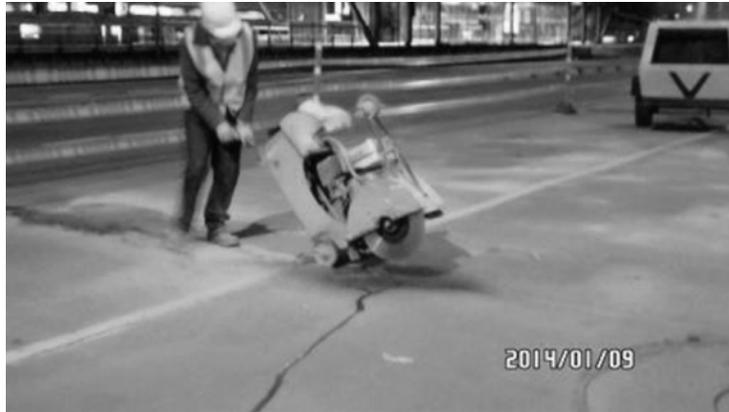
Figura 11. Rotura de barras de transferencia. Fuente: Alari Clean Technologies [10]

Utilizando el polímero producto de la reacción química de los dos componentes se inicia la inyección a través de las perforaciones de 16mm, utilizando un patrón de inyección definido para soportar y realinear con precisión las losas, forzando la salida de agua atrapada. El polímero al actuar cura rápidamente la base del material de manera fuerte y estable. El polímero comienza a curar en 30 segundos, se expande a su tamaño total en menos de dos minutos y alcanza el 90% de su dureza en solo quince minutos.

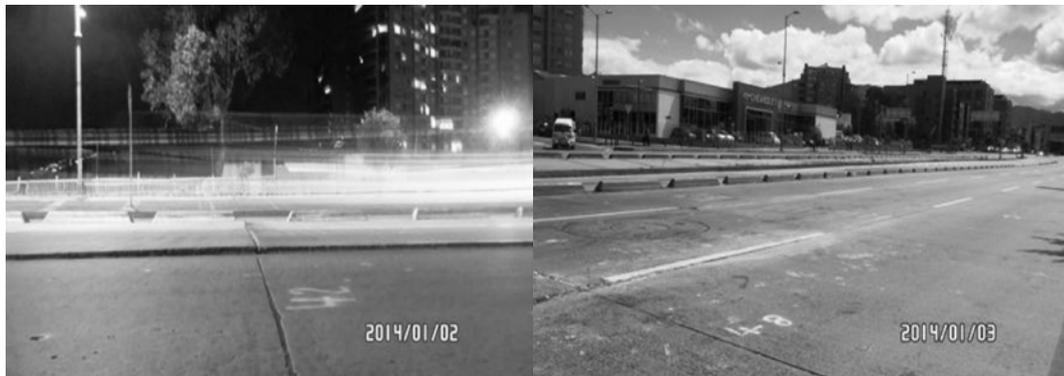
Figura 12. a) Antes de la intervención. b) Tramo terminado después de la inyección. Fuente: Alari Clean Technologies [10]

Para el sello de fisuras se utilizó un polímero de alta resistencia inyectándolo a través de las mismas. Este mismo material se mezcló con un agregado para reparar baches y esquinas fracturadas. La vía se dio al tráfico luego de treinta minutos después de la inyección.
