AFECTACIÓN DEL RECURSO HÍDRICO A CAUSA DE LA INTERVENCIÓN ANTRÓPICA EN EL RÍO ARZOBISPO

AFFECTATION OF HYDRIC RESOURCES BECAUSE OF THE ANTHROPIC INTERVENTION IN THE RIVER ARZOBISPO

Ana Maria Tovar Penagos
Ing. Química, Especialización en Planeación Ambiental y Manejo Integral de Recursos Naturales.
anatovar2907@gmail.com

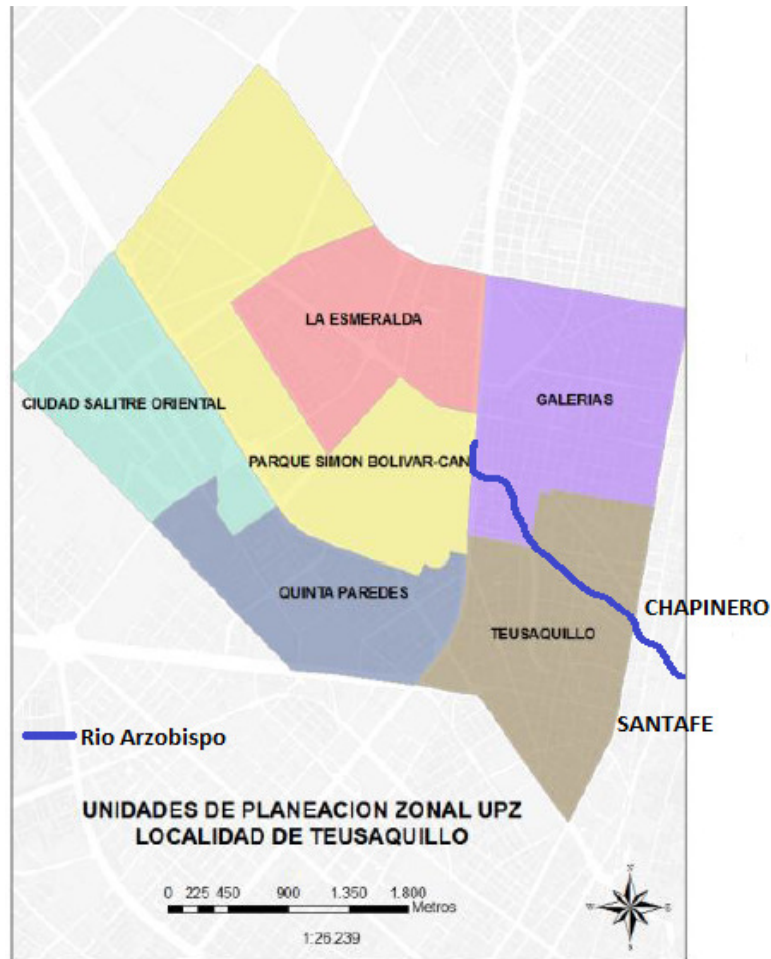
Imagen 2. Trayecto del Rio Arzobispo

En el siguiente figura se muestra el trayecto del Río Arzobispo por las diferentes localidades:

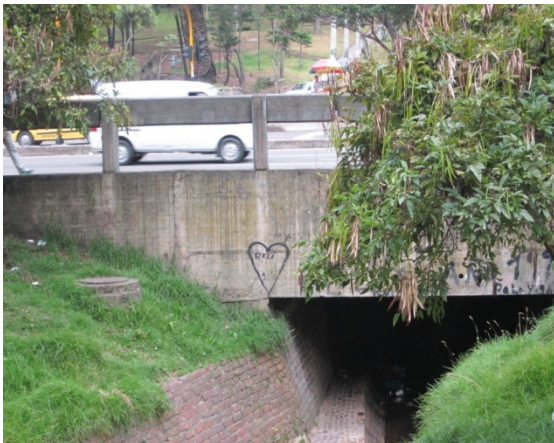
Fotografía 2. Río Arzobispo, puente sobre carrera 7ª.

Sobre la Carrera 7ª, el Río Arzobispo es canalizado por la Av. Calle 39 hasta la carrera 13. Durante este trayecto hay un gran desarrollo residencial de estrato 4, se encuentra el centro comercial Plaza 39, pequeños locales comerciales, la estación de Policía de Teusaquillo y AMERIPOL (Comunidad de Policías de América). En este trayecto ya se comienzan a ver los vestigios de la alteración del recurso hídrico a causa de los vertimientos e indigentes habitantes debajo de los puentes de la carrera 7ª y carrera 13.

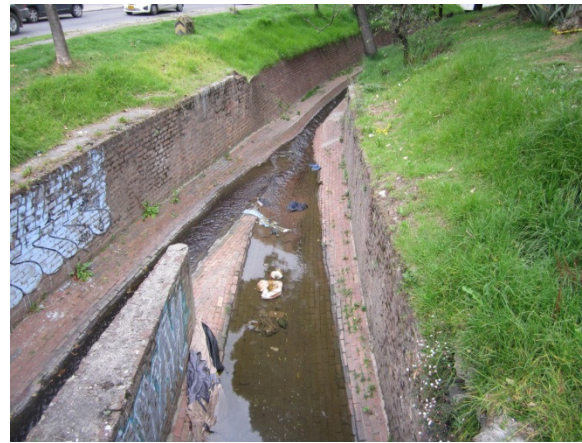
Fotografía 3. Río Arzobispo, sobre carrera 13.

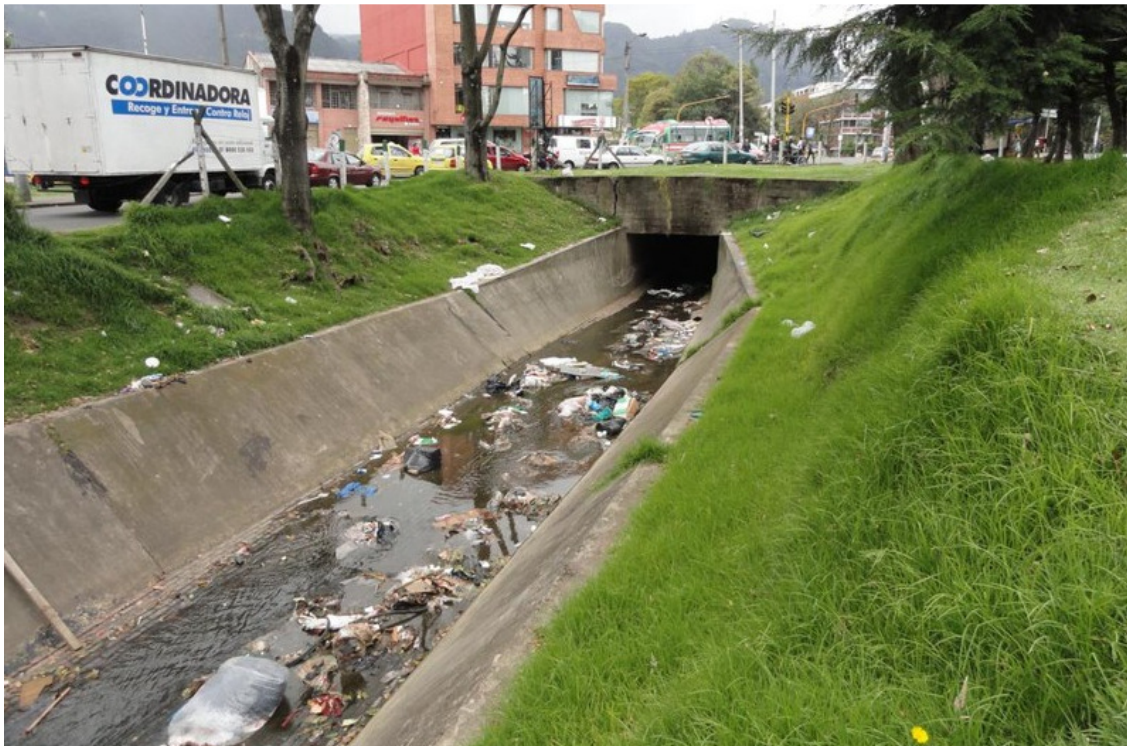
Fotografía 4. Disposición de basura en el río Arzobispo
Fuente: www.rioarzobispo.org

Hay otra parte de la población residentes de las zonas de influencia sobre el río Arzobispo que de forma inconsciente e irresponsable disponen inescrupulosamente residuos domésticos y otro tipo de basura en el canal del río.

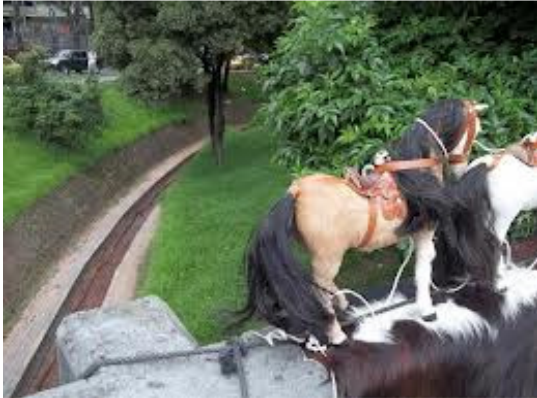
Fotografía 5. Caballos sobre la ribera del rio Arzobispo

Los perros e inclusive caballos en algunas ocasiones, son también fuente de contaminación por las excretas depositadas sobre el río.

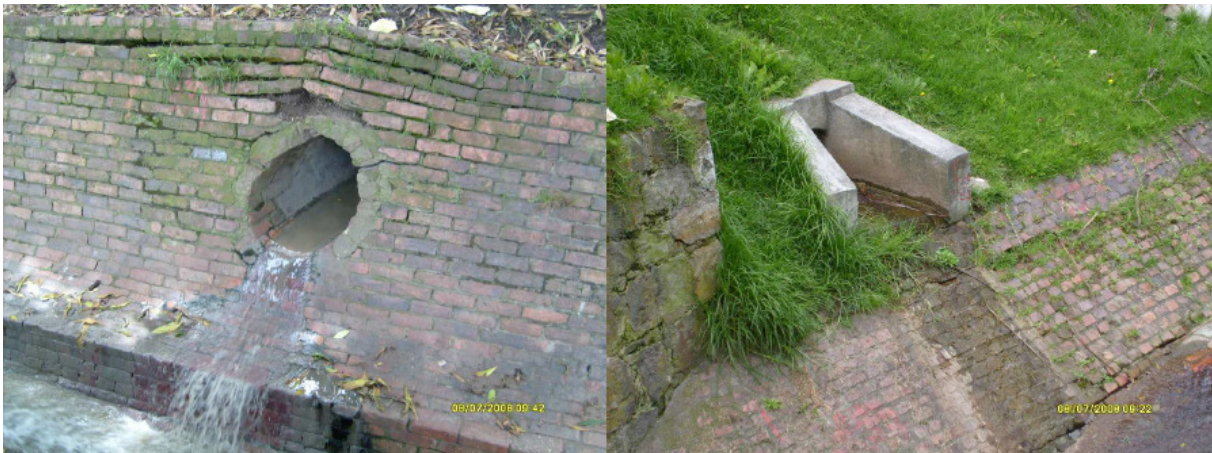
Fotografía 7. Perros sobre la ribera del rio Arzobispo

Desde la canalización del rio Arzobispo sobre la carrera 7^a comienzan a aparecer los tubos que transportan los vertimientos de aguas servidas hasta el río, lo cual es el principal causante del considerable aumento de la conductividad, DQO y los sólidos suspendidos totales. Este es uno de los factores que más altera la calidad del recurso hídrico del rio Arzobispo que es causado de forma indirecta por la actividad antrópica, debido a que los residentes no son responsables por las fallas en las conexiones erradas en la red de alcantarillado, tanto sanitario como pluvial.
