**CARTOGRAFÍA SOCIAL PARA EVALUAR Y PROPONER UNA
SOLUCIÓN A LOS PROBLEMAS DE CONTAMINACIÓN DEL RÍO
SOACHA**

INFORME FINAL

IC-009-2011

UNIVERSIDAD MILITAR NUEVA GRANADA

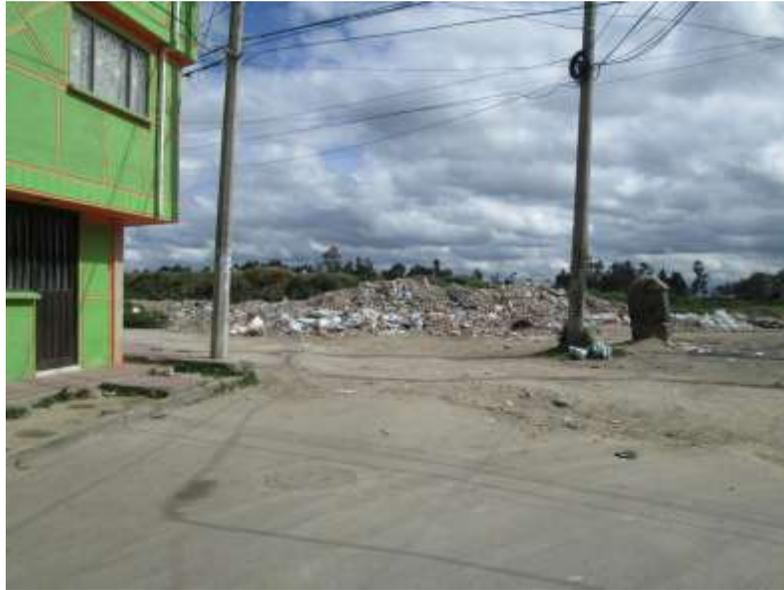
Figura 1. Contaminación en el Río Soacha.

La población en general no es consciente de que el daño a un ecosistema puede afectar su modo de vida. En los sectores aledaños a los cuerpos de agua pueden presentarse diferentes problemáticas generadas en la mayoría de casos por la falta de cuidado y atención, es decir, la contaminación del agua con escombros, basuras y diferentes desechos, produce malos olores, propagación de vectores y afectación a la salud de las personas, además en época de invierno puede aumentar el riesgo de inundaciones. Ver figuras 1,2 y 3.

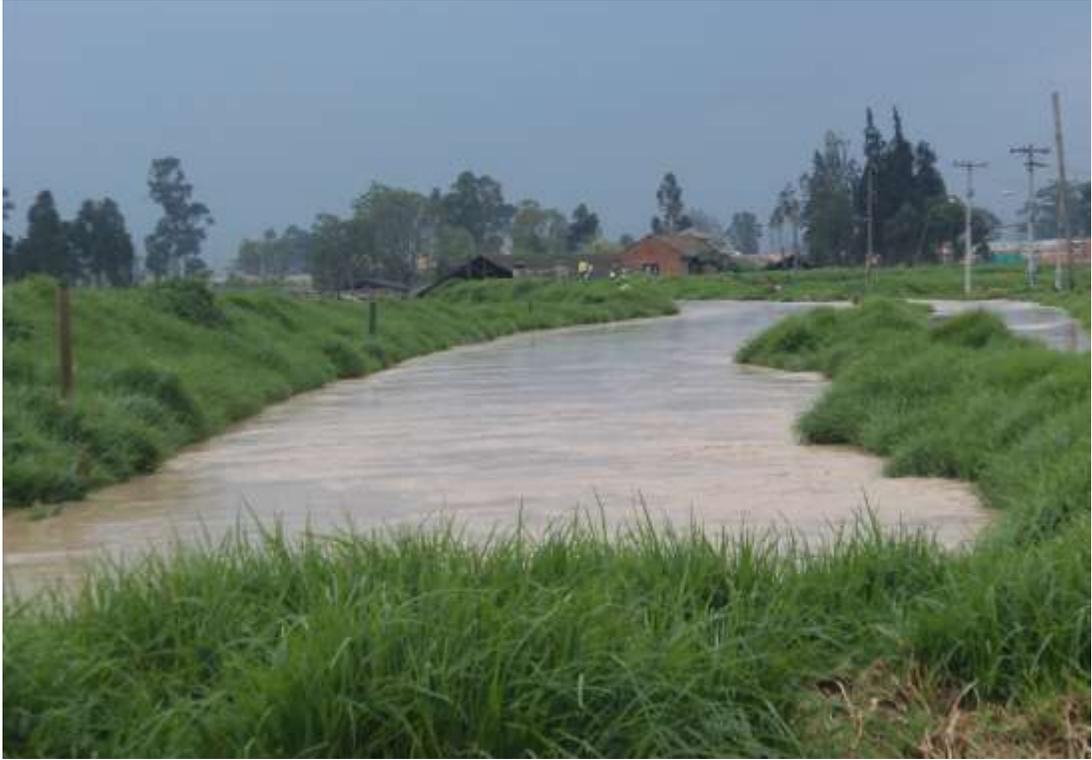
Figura 3. Desbordamiento de Río Soacha.

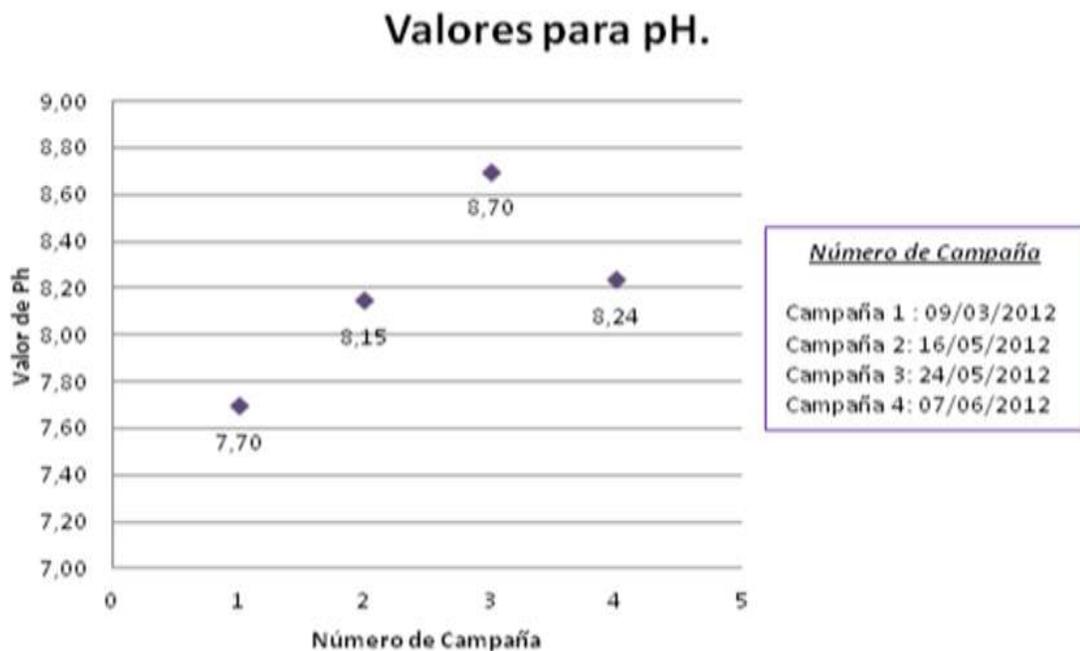
Figura 5. Valores para pH.

El pH es una medida, que se relaciona con la acidez o alcalinidad del agua, en este caso el pH del Río Soacha se encuentra en un rango de 7,70 a 8,70, valor admisible según el Decreto 1594 de 1984 para destinación del recurso en consumo humano y doméstico, uso agrícola, fines recreativos de contacto primario y secundario. Los valores obtenidos en las cuatro campañas se muestran en la Figura 5.

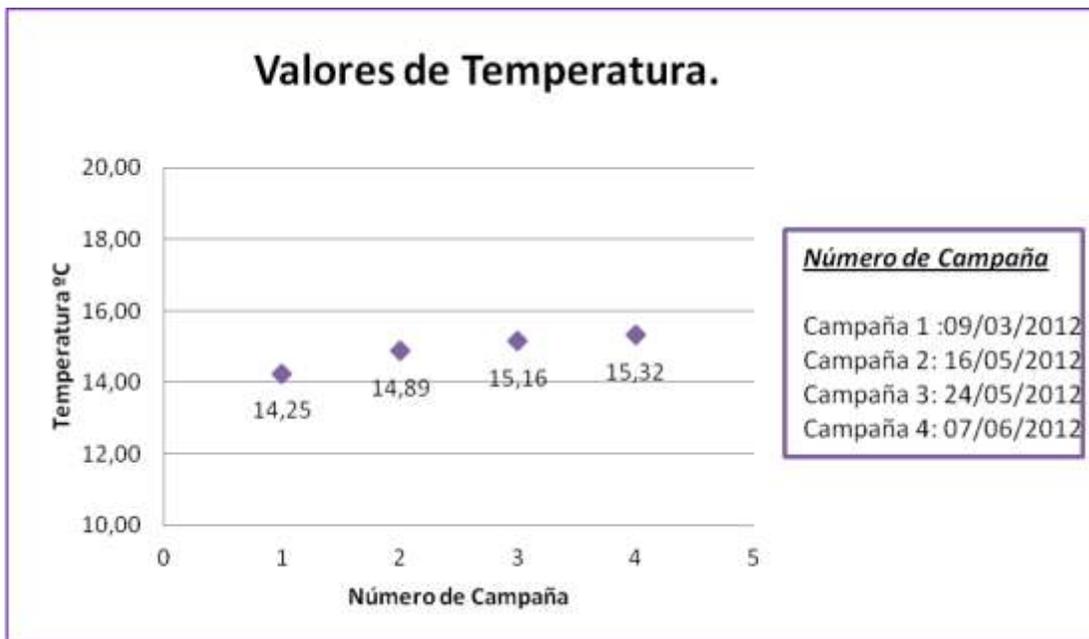
Figura 6. Valores para Temperatura.

Los valores correspondientes para la temperatura en el Río Soacha, se encuentran en un rango de 14,25 – 15,32 los cuales no presentan mayor variación y son aceptables para lo admitido en el Decreto 1594 de 1984, ya que su valor máximo permitido es de 40°C. Ver figura 6.

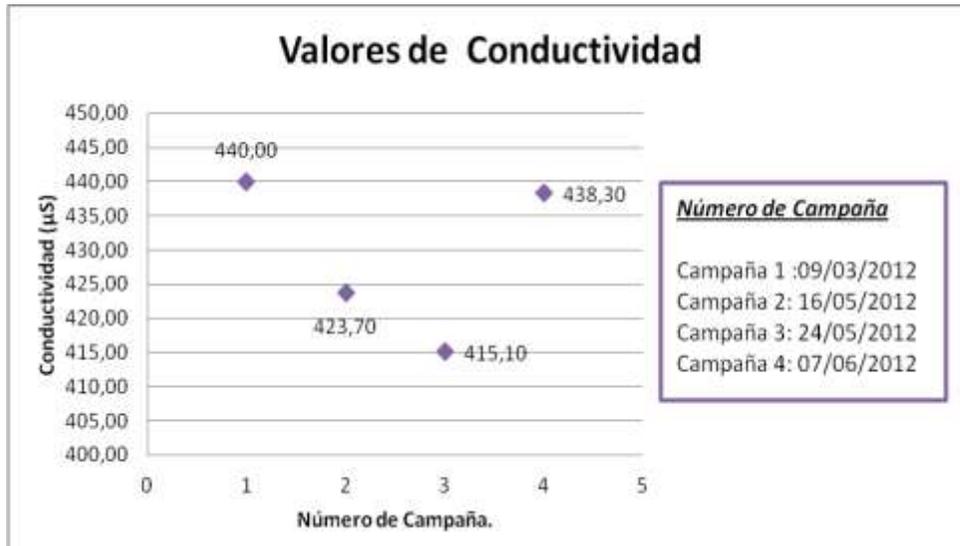
Figura 7. Valores para Conductividad.

Este parámetro permite determinar la capacidad del agua para conducir electricidad, el decreto 1594/84 no establece ningún valor que permita comparar los valores de conductividad, por ello se acude al Decreto 475 de 1998 de aguas potables, que establece un valor máximo permitido de 100 μS . En el caso del Río Soacha la conductividad varía entre 415,1 μS y 440 μS , lo cual permite inferir que el contenido de sales en dichas aguas es alto. Ver figura 7.

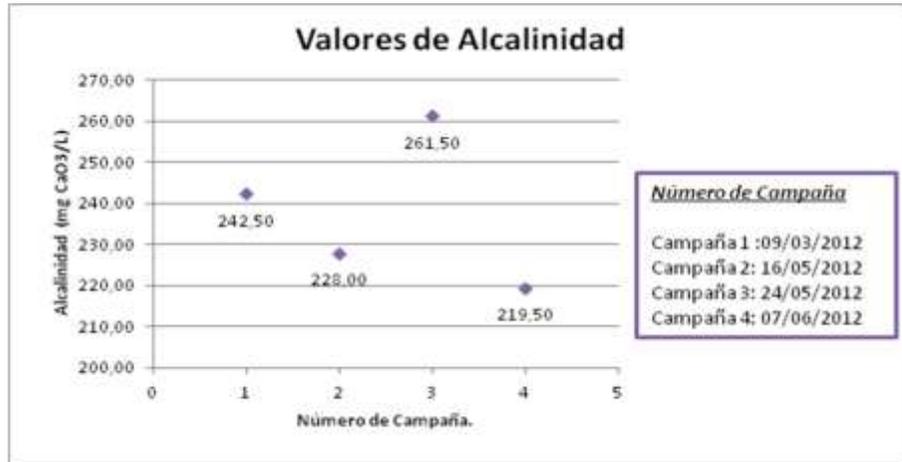
Figura 8. Valores para Alcalinidad.

La alcalinidad es la capacidad que tiene el agua para reaccionar ante los iones hidronio. Para el Río Soacha los valores obtenidos de alcalinidad tienen un rango de 219,5 mg CaCO₃/L a 242,5 mg CaCO₃/L, dado que el Decreto 1594/84 no permite establecer comparaciones, se toma el criterio del Decreto 475 de 1998 para aguas potables, el cual establece un valor máximo de 120 mg CaCO₃/L, lo cual permite inferir que los valores obtenidos de las muestras doblan el valor permitido. Ver figura 8.

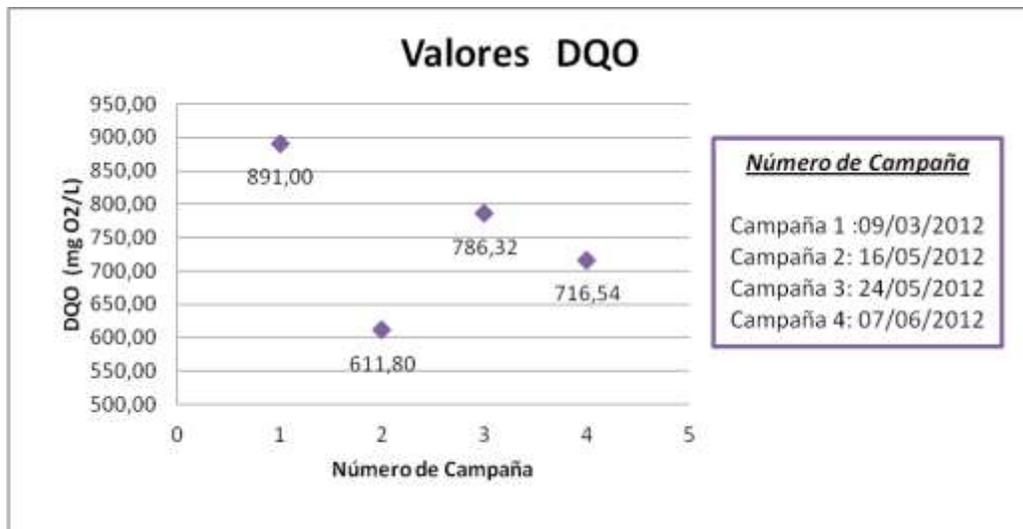
Figura 9. Valores para Demanda Química de Oxígeno.

Este parámetro es utilizado para medir el grado de contaminación de un cuerpo de agua, por medio de la concentración de materia orgánica, para el Río Soacha los valores obtenidos se encuentran en un rango de 611,867 mg O₂/L – 890,995 mg O₂/L. Ver figura 9.

Con base en la “Escala de la calidad del agua conforme a la Demanda Química de Oxígeno” realizada por Conagua, en el año 2006 se puede deducir que el agua del Río Soacha está *fuertemente contaminada*, ya que el límite de esta tabla es mayor a 200, y el mayor valor detectado es de 890. Ver Tabla 4.

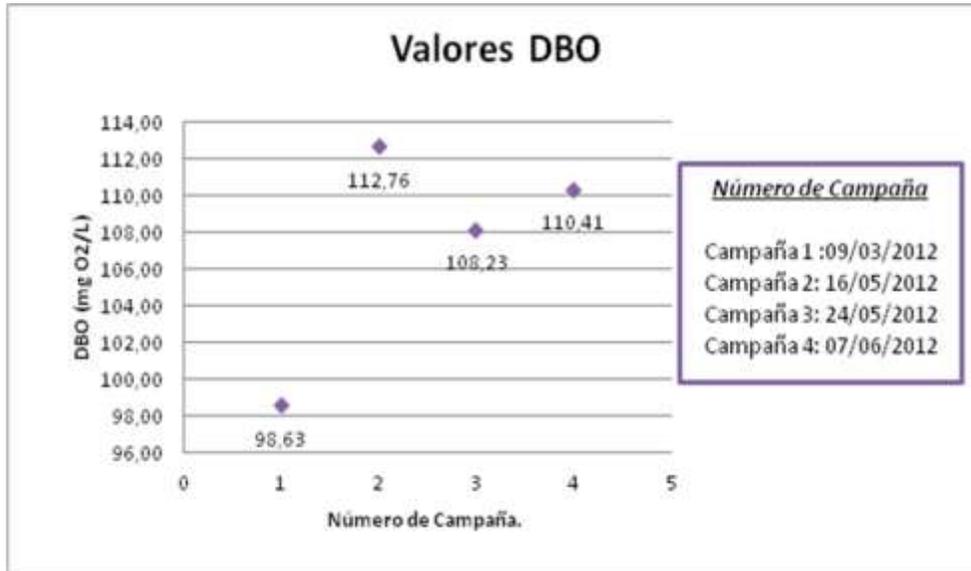
Figura 10. Valores para Demanda Bioquímica de Oxígeno.

Este parámetro permite evaluar la capacidad de un cuerpo de aguas receptor, para asimilar un determinado tipo de descargas y se mide mediante el consumo de oxígeno disuelto por parte de un cultivo de microorganismos, transcurridos cinco días de reacción. Para el agua del Río Soacha los valores obtenidos se encuentran en el rango de 98,63 mg O₂/L a 112,76 mg O₂/L, los cuales están por fuera de lo permitido, lo cual hace que en estas aguas no existan las condiciones adecuadas para la vida acuática. Según la norma establecida por Semarnat por los resultados obtenidos se le puede dar uso para riego agrícola, explotación pesquera navegación y otros usos, no se le puede dar usos para uso público urbano, protección de la vida acuática, ni a la recreación. Ver figura 10.

Con base en la “Escala de clasificación de la calidad del agua conforme a la Demanda Bioquímica de Oxígeno” realizada por Conagua, en el año 2006, se puede afirmar que el agua está *contaminada* ya que es superior al valor máximo establecido de 120 mg/L. El Acuerdo 43 de 2000 establece como objetivo de calidad para la cuenca del Río Bogotá en el sector Tibitoc-Soacha a lograr en el año 2020, un valor máximo en cuanto a la DBO₅ de 50 mg/L. Ver Tabla 5.

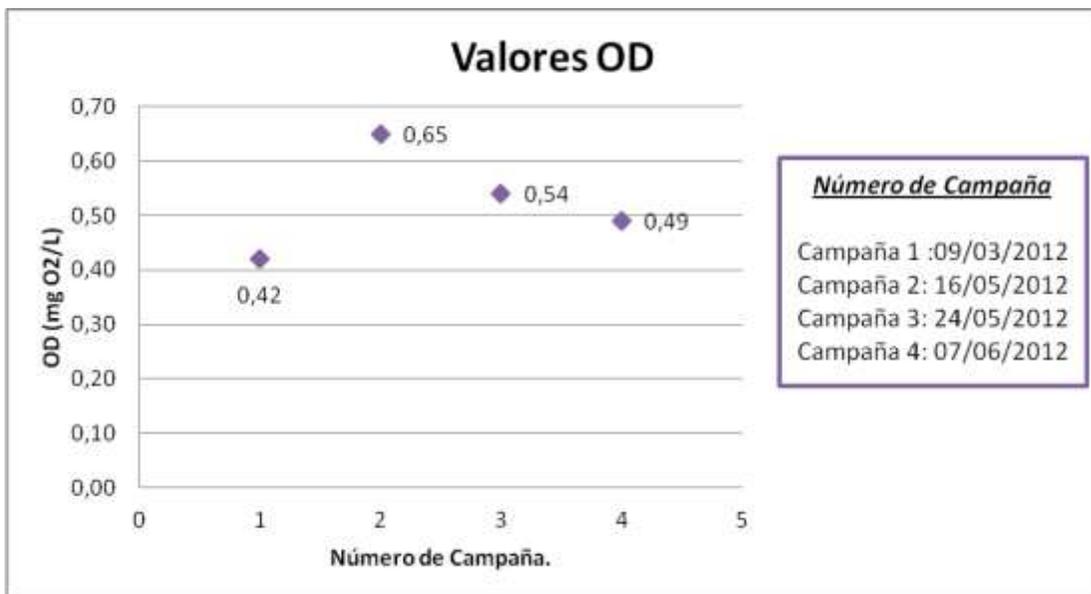
Figura 11. Valores de oxígeno disuelto.

Hace referencia al oxígeno disuelto que está presente en el agua, lo cual indica la capacidad para albergar seres vivos en este ambiente acuático. Para el Decreto 475 de 1998 el valor admisible para Oxígeno Disuelto es 4, en este caso para el agua del Río Soacha, los valores no llegan a 1, lo cual permite inferir que no existe posibilidad que se pueda desarrollar la subsistencia de seres vivos en este cuerpo de agua. Según el Decreto 1594 de 1984 el agua en estudio, podría utilizarse para la preservación de flora y fauna, en agua fría dulce, agua cálida dulce, agua marina y estuarina. Ver figura 11.

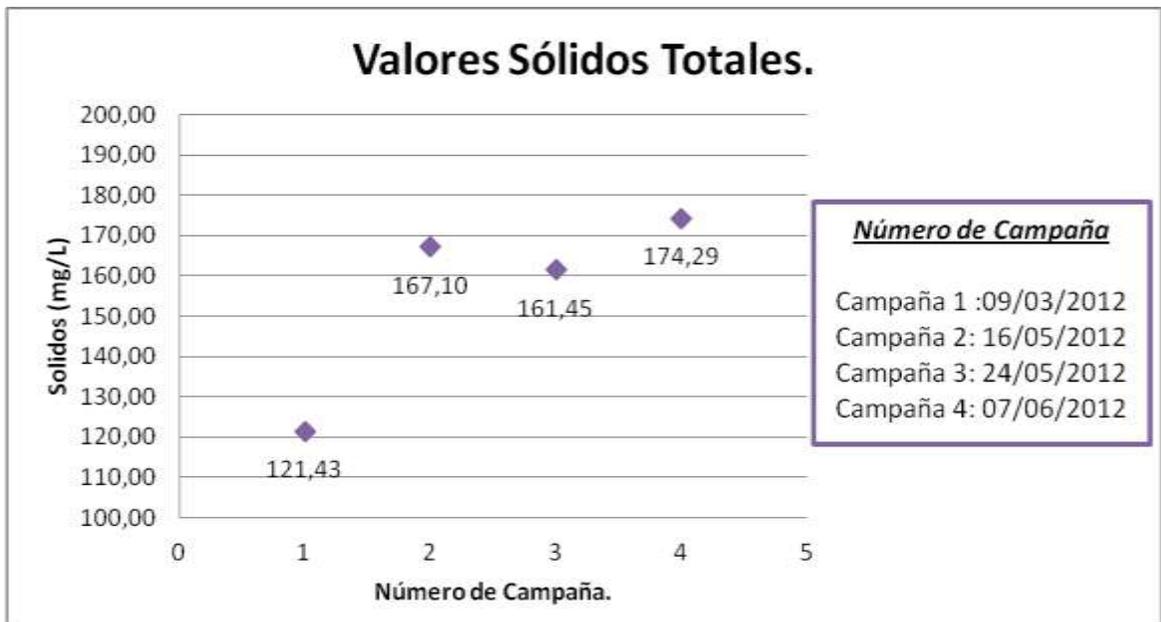
Figura 12. Valores para Sólidos Totales.

Este parámetro permite determinar la cantidad de sólidos presentes en el agua, los valores obtenidos tienen un rango entre 121,429 y 174,289 mg/L. Según Semarnat 001-1998 por la cantidad de sólidos totales que contiene el agua del Río Soacha, el único que se le puede dar es para riego agrícola, por el sistema de goteo, ya que el límite que establece es de 200 mg/L. Ver Figura 12.

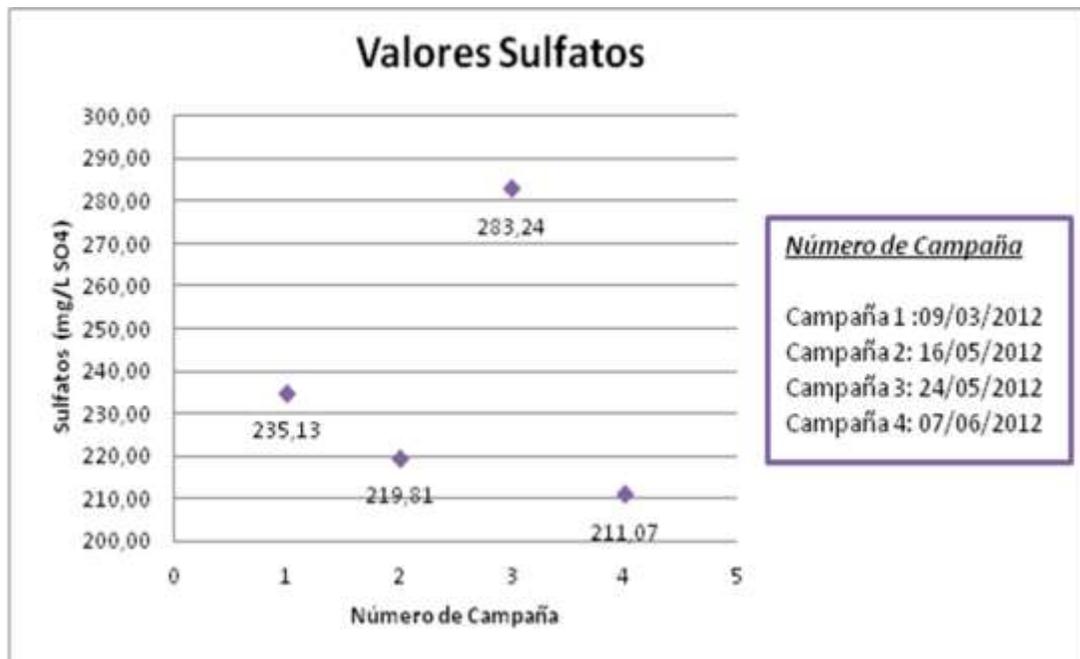
Figura 13. Valores para Sulfatos.

Los sulfatos son un componente que influye en la conductividad del agua, la presencia de estos en el Río Soacha, se hace evidente por el trabajo de empresas de cerámica, yesos y vidrio. Los valores obtenidos están en un rango de 211,066 a 283,243 mg/L. El valor máximo permitido por el Decreto 1594 es de 400 mg/L, para destinación del recurso en consumo humano y

doméstico. Se establece la comparación pues no existen datos de este parámetro para otros usos. En la figura 13 se presentan los valores obtenidos para cada campaña.

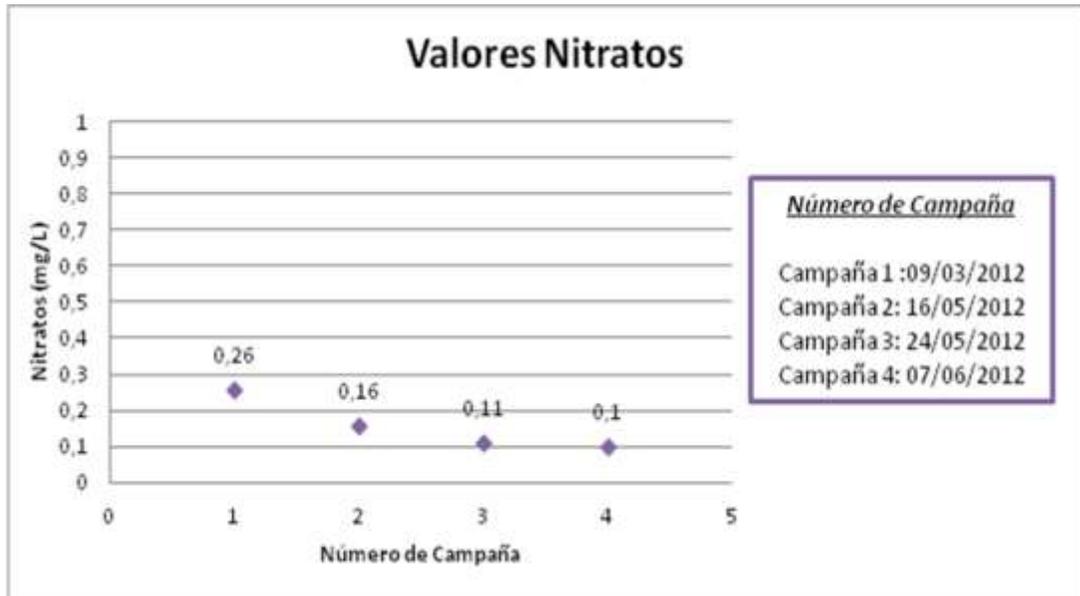
Figura 14. Valores para Nitratos.

Este parámetro está asociado al uso de fertilizantes y abonos agrícolas, el valor máximo es de 10 mg/L, para el Río Soacha los valores obtenidos son menores, la presencia de nitratos se puede deber a la proximidad que hay entre el río y las fincas que aún practican la agricultura. Según el Decreto 1594 de 1984 por los valores esta agua sería admisible para el consumo humano y doméstico, pero hay que recordar que dado que no cumple con muchos otros parámetros como los organolépticos, pensar en la potabilización de esta agua sería incoherente. En la figura 14 se presentan los resultados de las cuatro campañas.

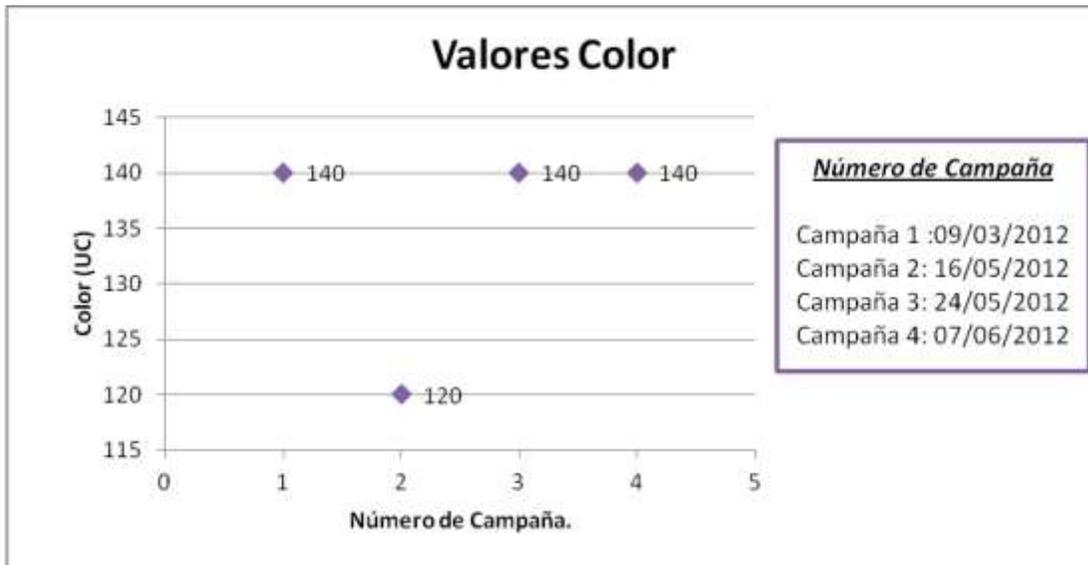
Figura 15. Valores para Color

Este parámetro está asociado a la presencia de sustancias en solución o suspensión en el agua, haciendo variar el color de la misma. El valor máximo permitido para la norma RAS 2000 es de 40 UC, en el caso del Río Soacha, los valores están comprendidos entre 120 – 140 UC. Con base en el Decreto 1594 de 1984 por los valores obtenidos, no son admisibles para ningún tipo de uso, ya que el valor máximo permitido es de 75 UC para uso de consumo humano y doméstico con tratamiento convencional, y 20 UC solo con desinfección. Ver figura 15.

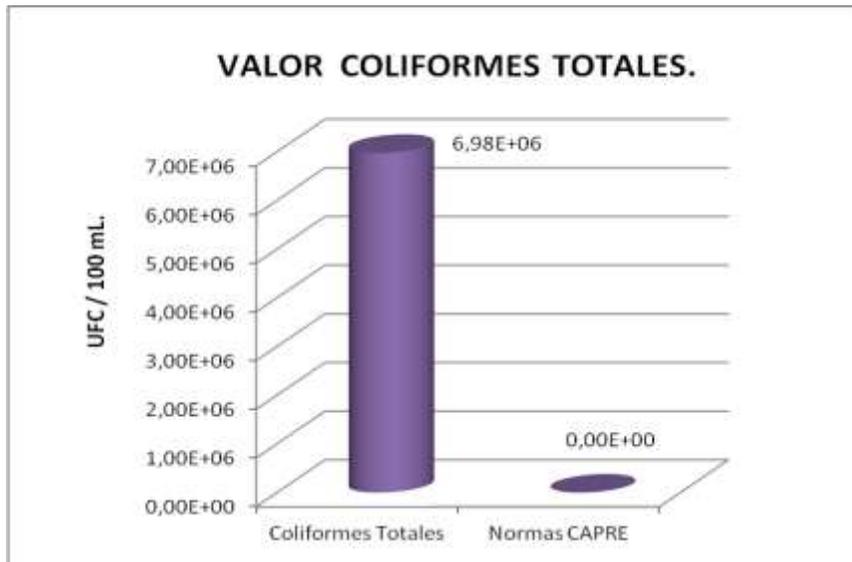
Figura 16. Valores para Coliformes Totales.

Para este parámetro el valor admisible por las Normas CAPRE (para los países de Centroamérica) sobre calidad de agua para consumo humano, el valor admisible para todo tipo de agua bebida y el agua en un sistema de distribución es igual a 0 UFC , al realizar el promedio de los cuatro muestreos se obtuvo un resultado de $6,98 \times 10^6$ UFC. Ver figura 16.

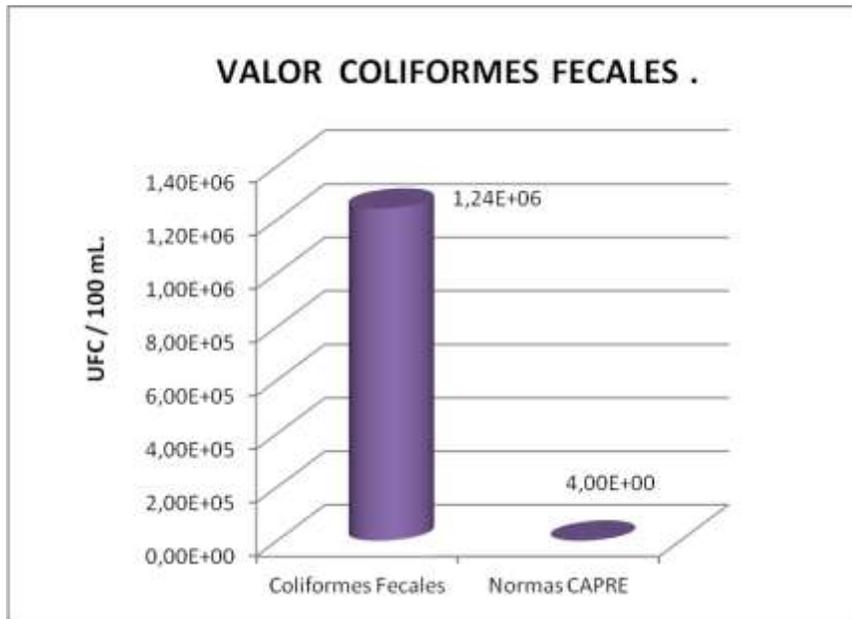
Figura 17. Valores para Coliformes Fecales.

Este parámetro determina la evidencia de materia fecal en un cuerpo de agua, según las Normas CAPRE sobre calidad de agua para consumo humano, el valor máximo permitido de coliformes fecales para agua que entra al sistema de distribución debe ser menor o igual a 4 UFC, en el caso del Río Soacha el valor promedio de coliformes fecales es $12,42 \times 10^6$ UFC/100 MI. Ver figura 17.

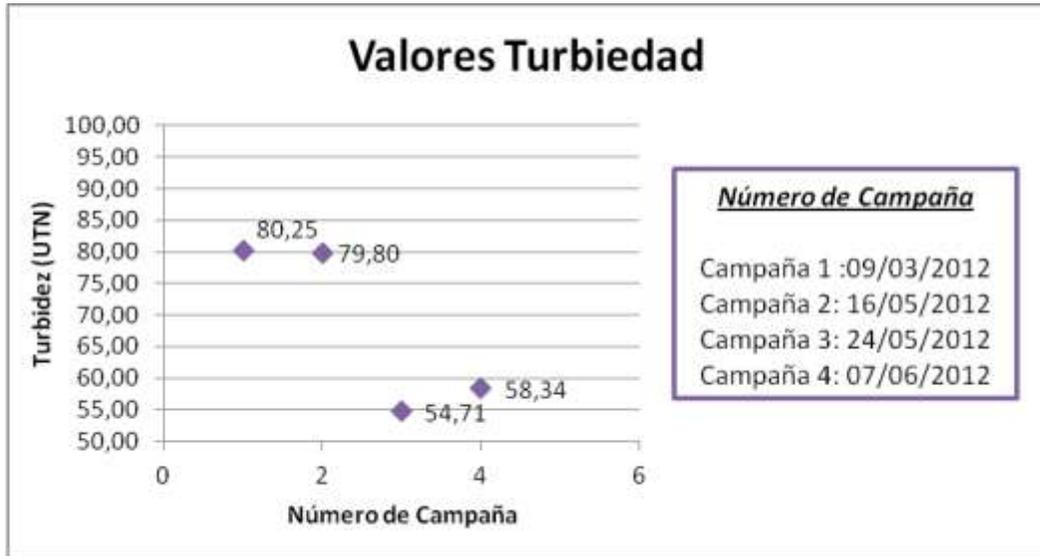
Figura 18. Valores para Turbiedad.

Este parámetro determina la cantidad de partículas suspendidas en un cuerpo de agua, con base en el Decreto 475 de 1998 el valor permisible para la turbiedad es de 5 UNT, para el Rio Soacha los valores obtenidos varian entre 54,71 – 80, 25 UNT, evidentemente sobrepasando el valor permitido por el decreto. Para el Decreto 1594 de 1984, el valor admisible para el consumo humano y doméstico es de 10 UNT. Ver figura 18.

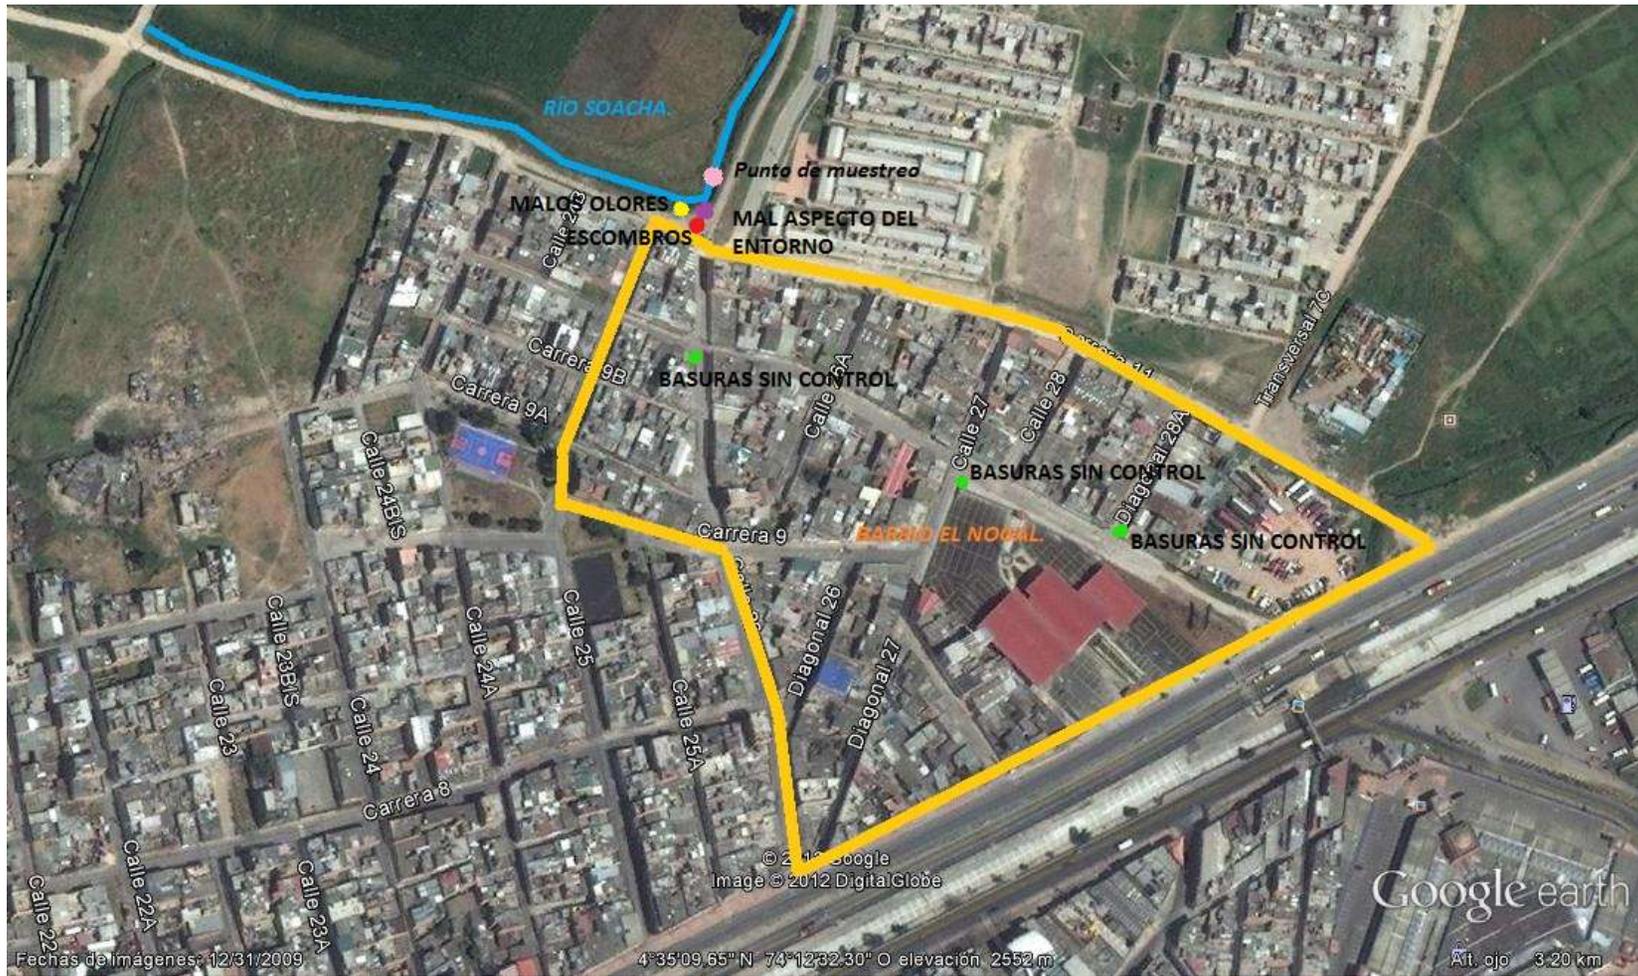
Figura 22. Mapa Cartografía Social.

- a. Los puntos en los cuales los participantes de los talleres ubicaron las variables: basuras sin control, contaminación, malos olores, mal aspecto del entorno y escombros, en el mapa, se ubican generalmente alrededor del río, y en las esquinas circundantes, evidenciando con esto el mal estado y la percepción negativa que tienen los habitantes del barrio con respecto a la situación actual del río. Ver figura 22.

- d. Los problemas de contaminación que perciben los habitantes en el Río Soacha, son los malos olores, las infecciones, la proliferación de vectores y el mal aspecto que le da al barrio el descuidado estado en el que se encuentra, de igual forma la facilidad que ven algunos vecinos en desacerse de las cosas que ya no necesitan al botar bastantes objetos al

rio, tales como desechos orgánicos, animales muertos, muebles viejos y escombros

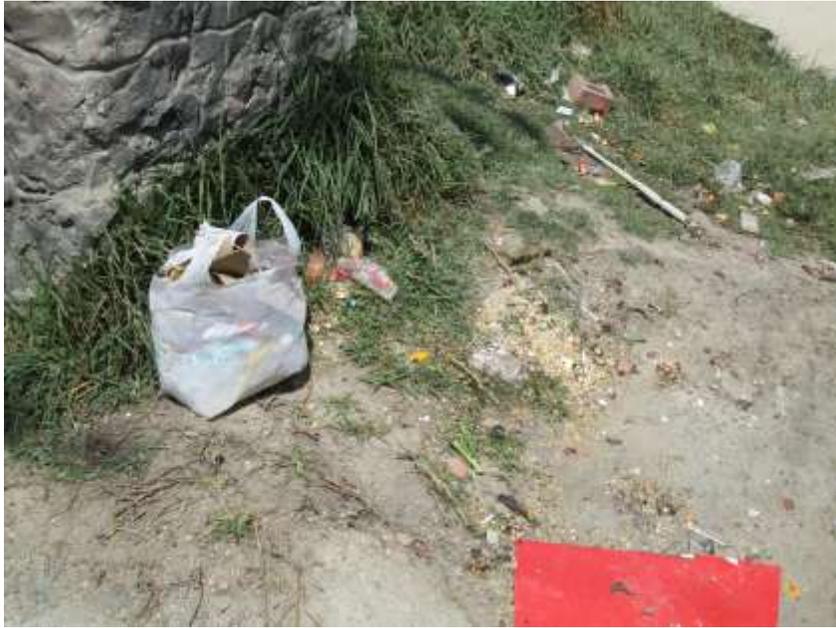
Figura 39. Basura alrededor del Río Soacha.

El día 15 de septiembre de 2012, se llevó a cabo una brigada de aseo en el Río Soacha, encontrando escombros, basuras y sillas. Gracias a esto se pudo lograr que los habitantes del Barrio El Nogal que asistieron tomaran conciencia del grave de estado de contaminación. Ver figuras 38,39,40,41,42,43,44,45,46,47,48,49,50,51,52 y 53.

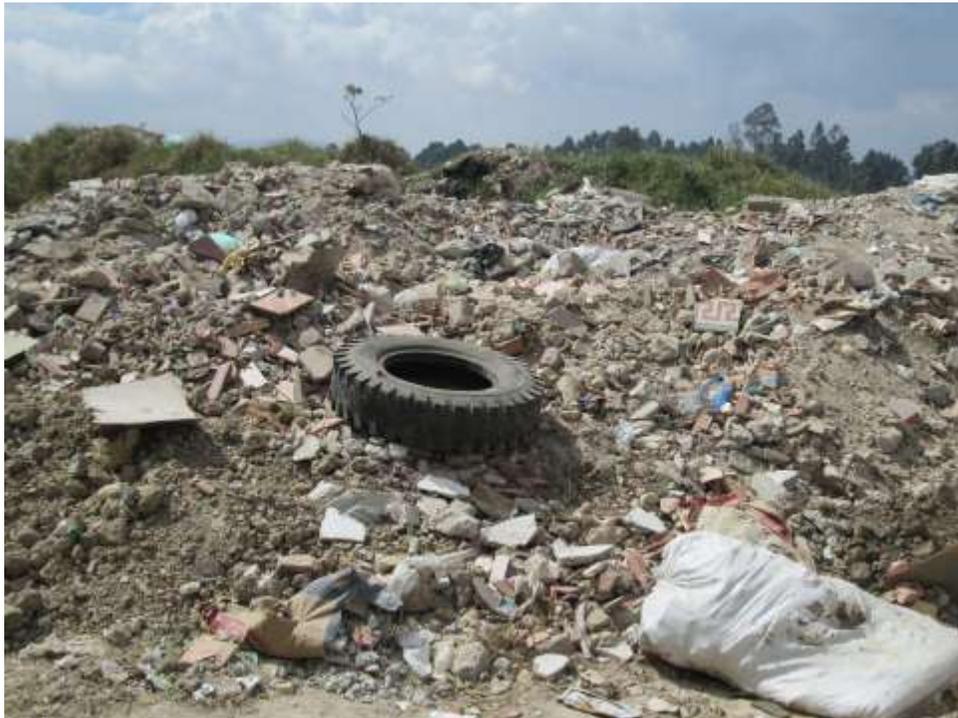
Figura 40. Escombros alrededor del río.

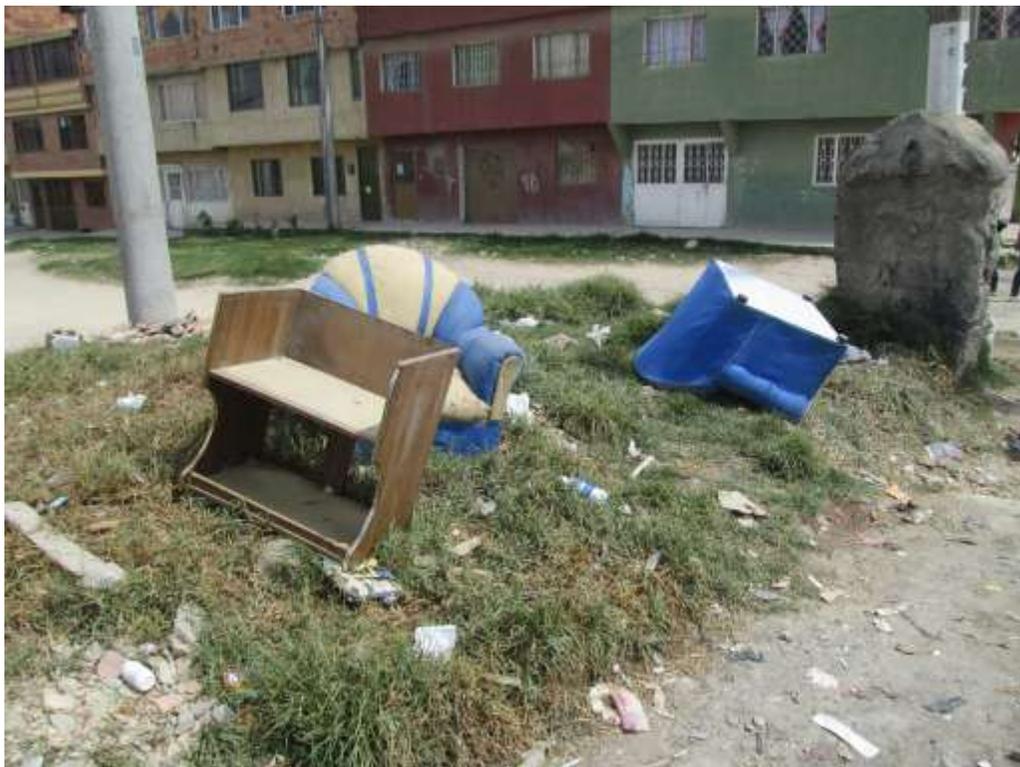
Figura 43. Muebles dejados al lado del Río Soacha.

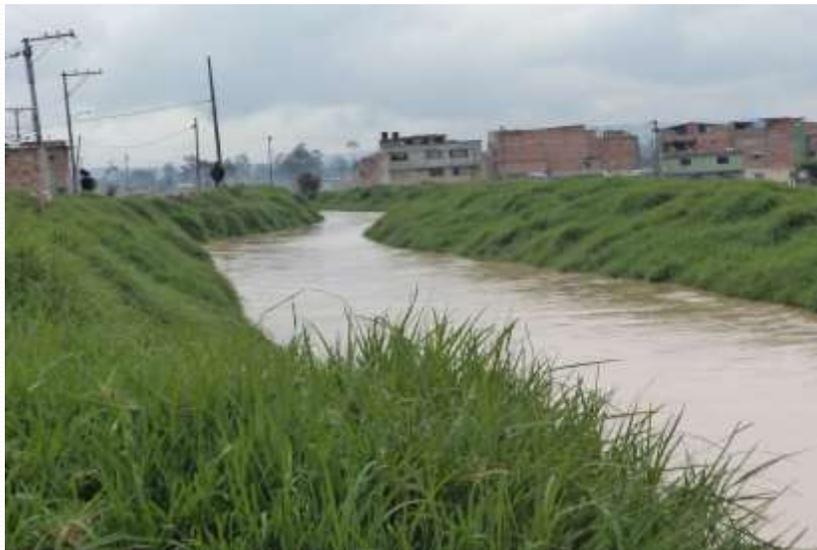
RÍO SOACHA – BARRIO EL NOGAL.

- Al no tener ningún tipo de control el botar desechos al Río Soacha, se han presentado desbordamientos y rebose de alcantarillas, afectando la salubridad de los hogares y la salud de los habitantes.
