**“APOYO TECNICO A LA VEEDURÍA DEL CONTRATO: MANTENIMIENTO Y
MEJORAMIENTO DE LA VÍA LA CUMBRE EN EL MUNICIPIO DE CAJICÁ-
DEPARTAMENTO DE CUNDINAMARCA”**

INFORME TÉCNICO – CONTRALORÍA

UNIVERSIDAD MILITAR NUEVA GRANADA

**Trabajo de Grado presentado como requisito parcial para optar al
Título de Ingeniero Civil**

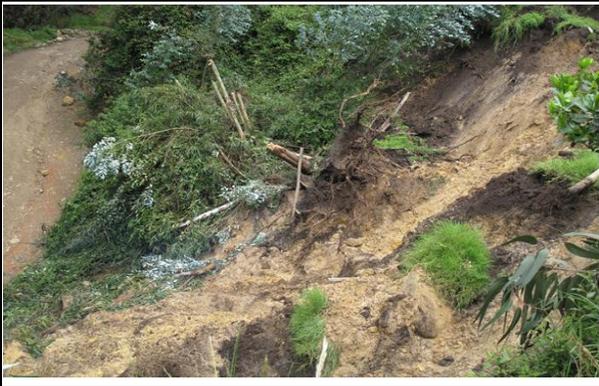
DESCRIPCIÓN DEL PROBLEMA	IMÁGENES
<p>Se presentan deslizamientos en la vía producto de las altas lluvias causando inestabilidad en los taludes. Abscisa K0+380.</p>

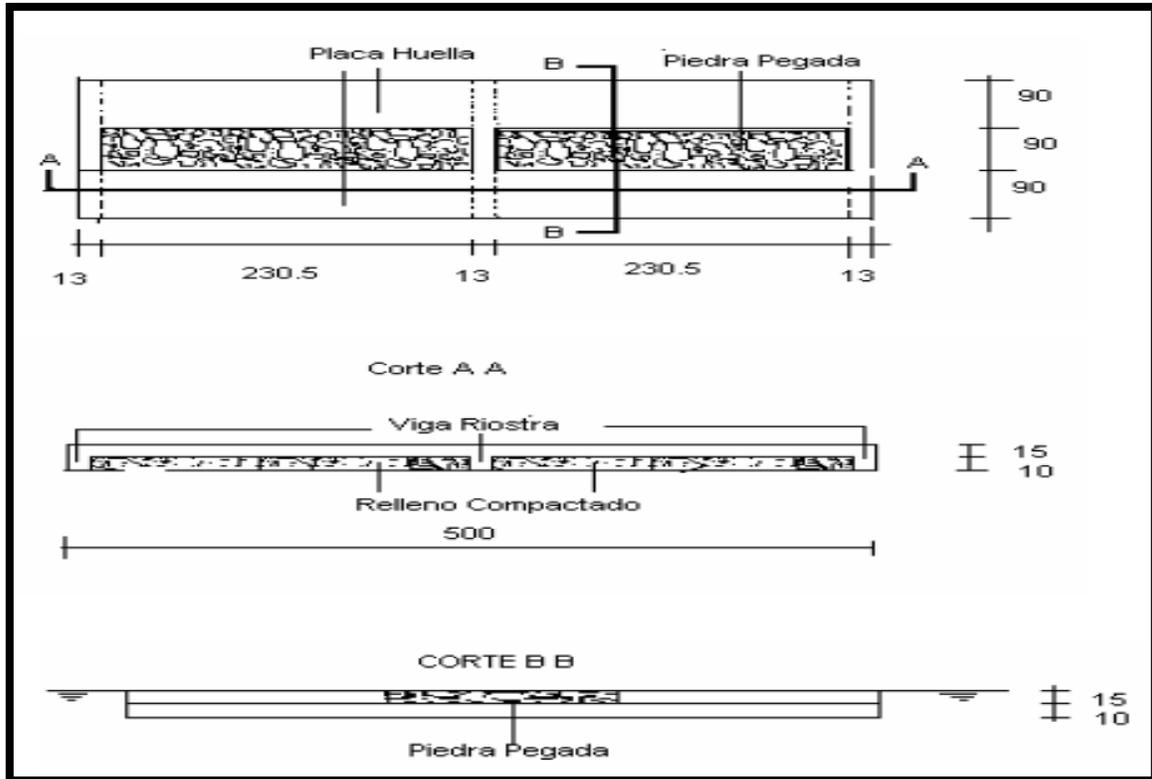
Figura 5. Detalle construccion Placa Huella.

En la Figura 5. se presenta el detalle de una placa huella estándar según lo especificado en INVIAS. (Proceso Constructivo Placa Huella)

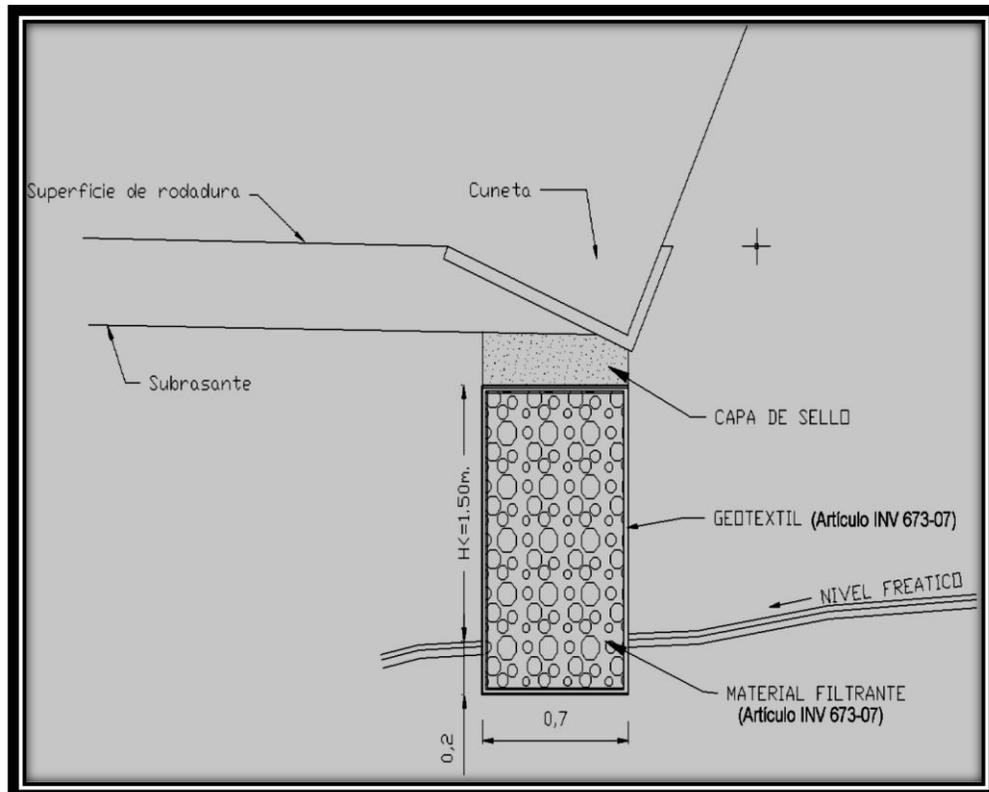
Figura 8. Diseño drenaje longitudinal

- **Cobertura del filtro:** Completado el relleno del filtro con material drenante, éste se cubrirá totalmente con el geotextil haciendo los traslapos o las costuras según la Especificación 673-07. El geotextil se cubrirá inmediatamente con un material que cumpla las características del material de subbase granular especificado en el Artículo 320 de estas especificaciones, colocando y compactando capas sucesivas de espesor no mayor a veinte centímetros (20 cm), hasta la altura requerida en los planos o la ordenada por el Interventor. La densidad seca del material de cobertura, una vez compactado, deberá ser igual o mayor al noventa y cinco por ciento (95%) de la densidad seca máxima obtenida en el ensayo Proctor modificado, según la norma INV E-142, Especificación 673-07 En la Figura 8. se encuentra un diseño estándar del filtro longitudinal.

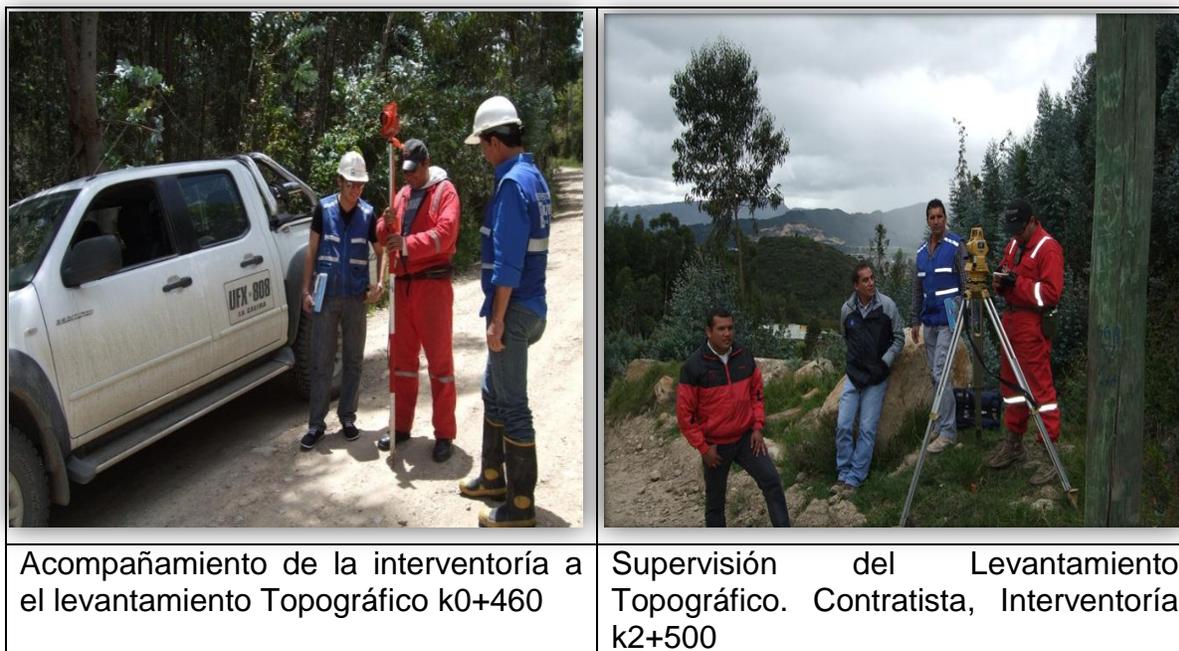
Figura 12. Levantamiento Topográfico.

Las Figura 12. corresponden al levantamiento topográfico efectuado por el contratista y supervisado por la interventoría.

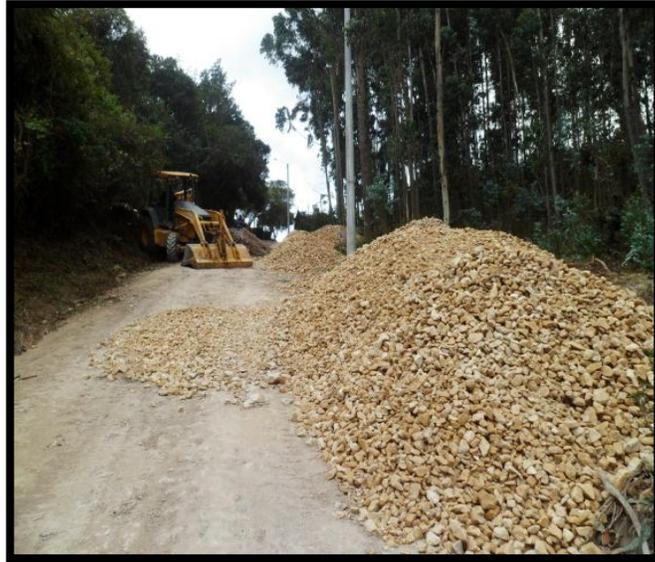
Figura 15 Material granular.

Se realizó la debida inspección de los materiales para la construcción de este filtro se observó y no presentó anomalías. En la Figura 15. se observa la piedra triturada y la maquinaria que se usó para el acopio de dicho material.

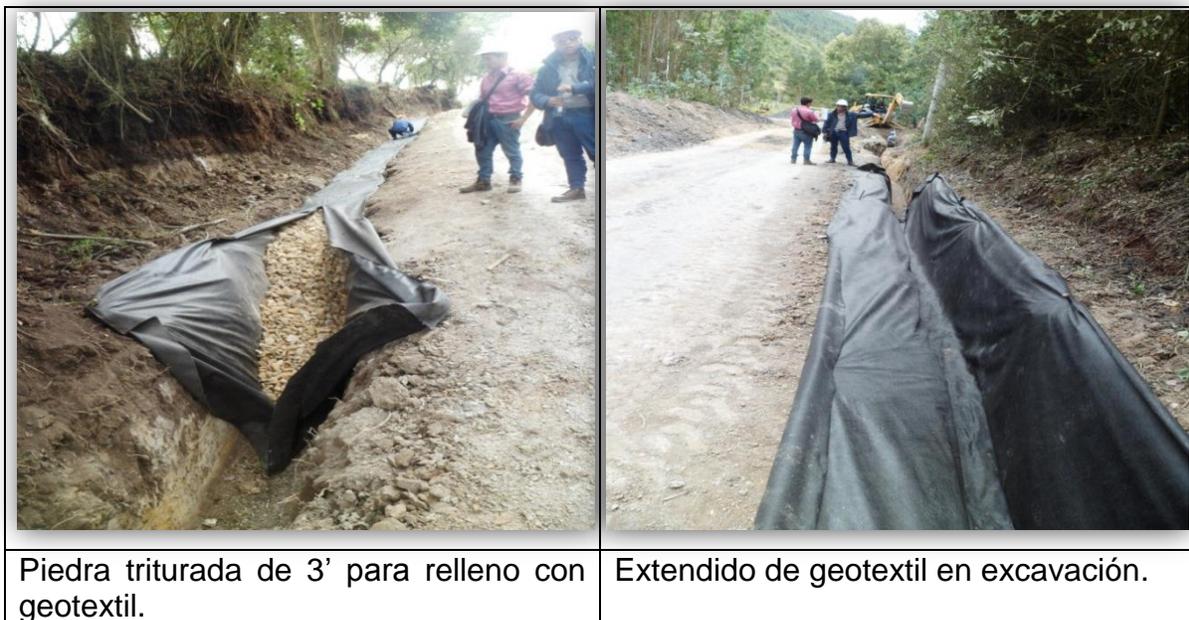
Figura 16. Trabajos realizados.

En la inspección realizada también se observó la ejecución de los trabajos que comprende en la colocación del geotextil, el relleno con material granular y la respectivo costura, no se presentaron inconvenientes en la construcción de este filtro, aunque se recomendó realizar los ensayos a el material granular ya que se observó partículas de arcilla, lo cual puede interferir en el buen funcionamiento de este filtro, En esta primera etapa se construyó 300 metros de filtro longitudinal a la fecha del 1 de noviembre del 2013. Esto conforme a la (INVIAS, Especificación 300-07), en la Figura 16. se aprecia el avance del trabajo.

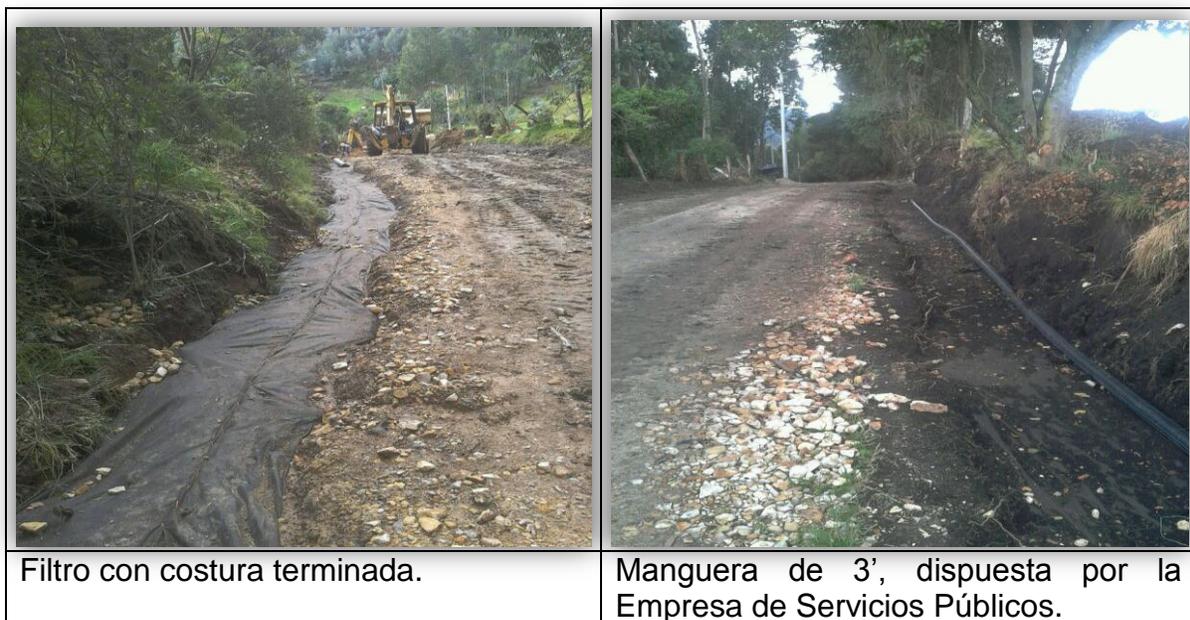
Figura 17. Filtro terminado e instalación de manguera por parte de EPC.

Se realizaron observaciones de prevención por el invierno presentado en esa época el cual puede afectar los trabajos realizados. En la Figura 17. se presenta el filtro terminado y la instalación de la manguera por parte de EPC.

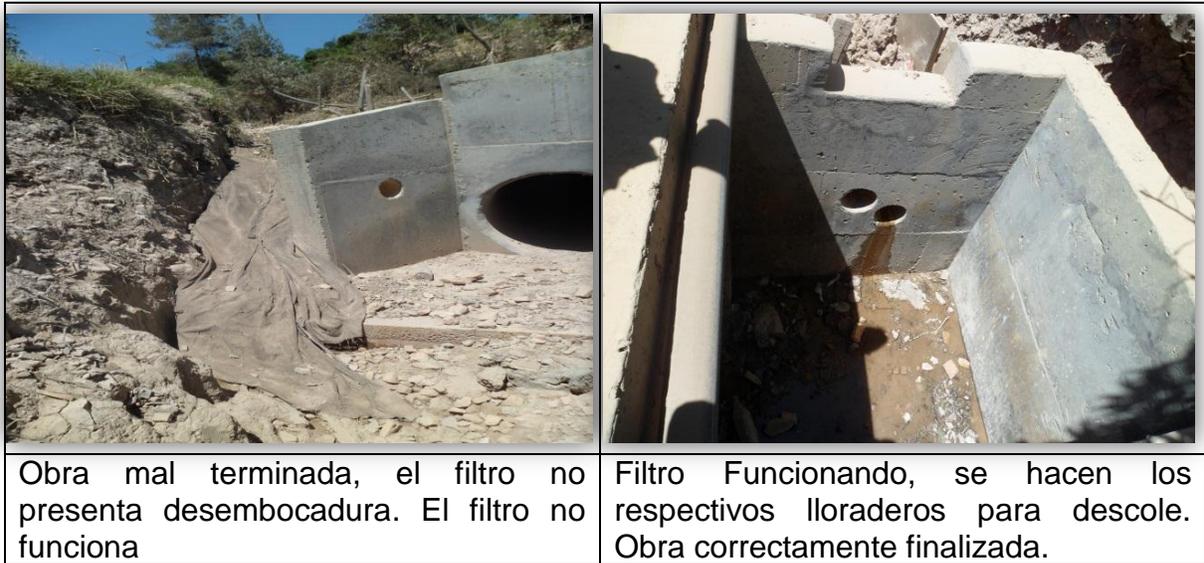
Figura 18. Funcionamiento de filtro francés.

En la Figura 18. Se observa el funcionamiento de los filtros en la obra terminada.

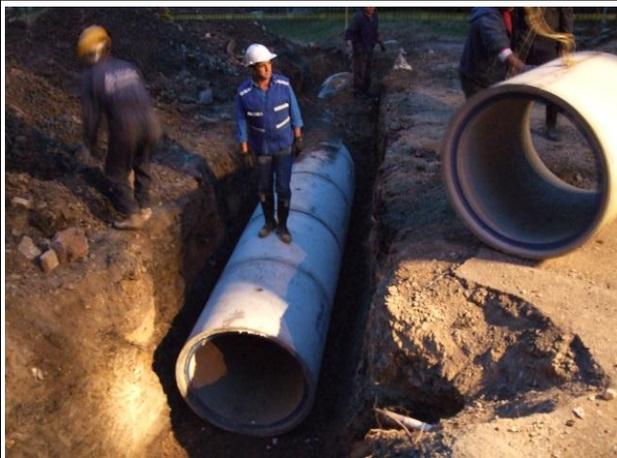
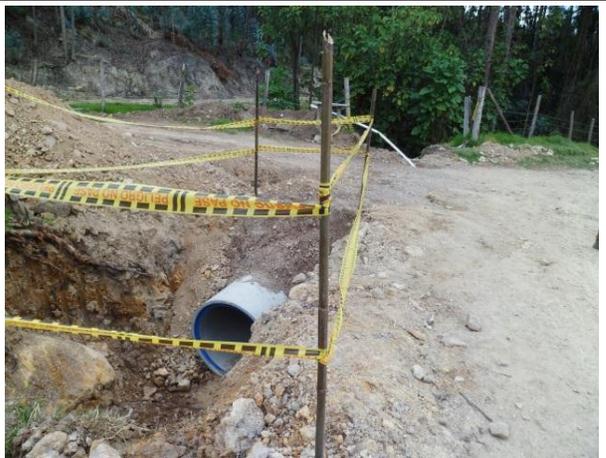
En las abscisas K2+700 aproximadamente se instalaron 9 tubos de 36' en tubería de concreto reforzado con las certificaciones y las especificaciones técnicas del fabricante. En la K2+300 se instalaron 9 tubos 36'. Se instalaron 6 tubos de 36' K2+200, se instalaron 5 tubos de 36' K2+2080, se instalaron 5 tubos de 36' k1+270, se instalaron 9 tubos de 36' K1+020, se realizó una cama con material de recebo de 15 cm y atracado con el mismo material compactado por encima de 90 cm cumpliendo la norma. En la Figura 20. se aprecia el proceso constructivo para la realización de esta actividad.

<p>Excavación y posterior ubicación de tubería de 36”.</p>	<p>Señalización para los sectores críticos de la obra.</p>

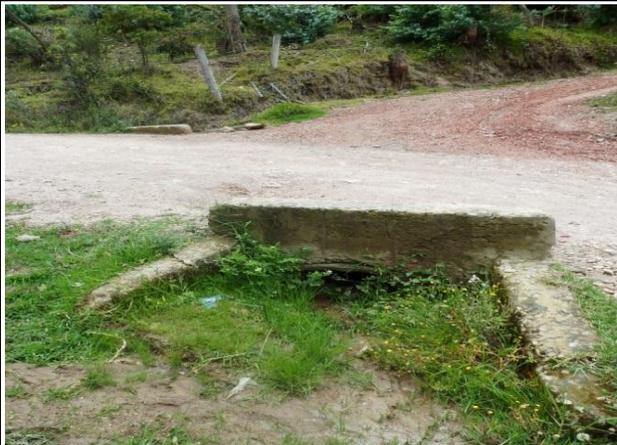
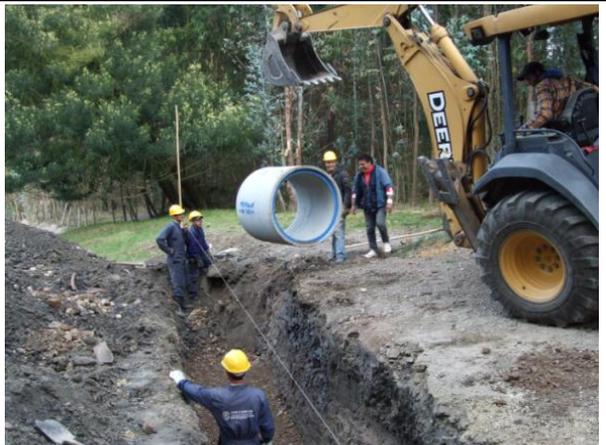
<p>Obras hidráulicas inhabilitadas debido a que no se realizó mantenimiento.</p>	<p>Abscisa k1+270 ubicación de tubería de 90mm en concreto, 2% de pendiente.</p>

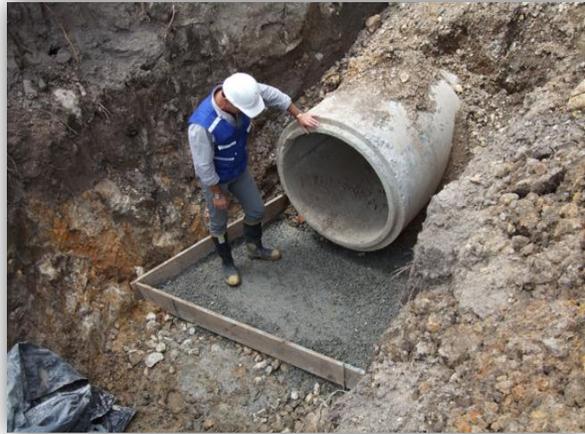
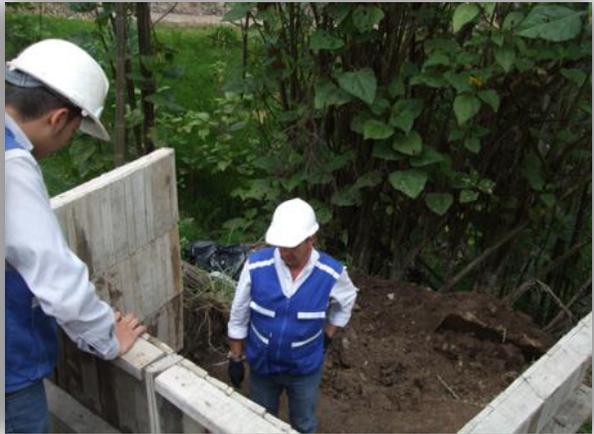
- Se inician labores de las pocetas hidráulicas en los alcantarillados (se colocan los solados de limpieza).
- Se han colocado doce puntos de alcantarillado. Se iniciaron las labores de solado para la fundida de pisos y paredes de las pocetas.
- Se fundieron los doce pisos para las cámaras de alcantarillado y se iniciaron las labores de formaleta para las pantallas y las aletas.

<p>Verificación de solados de limpieza para las obras en concreto en las cajas de las alcantarillas.</p>	<p>Verificación de las formaletas en los puntos de alcantarillado.</p>

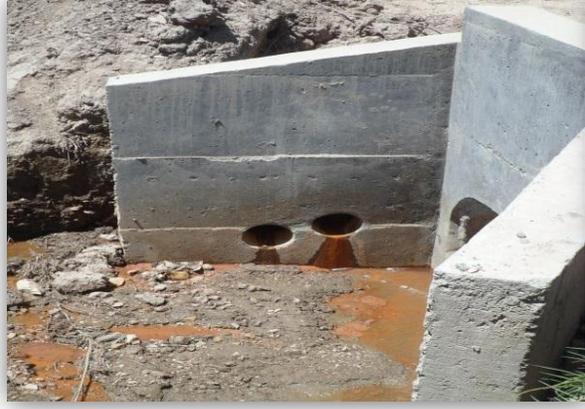
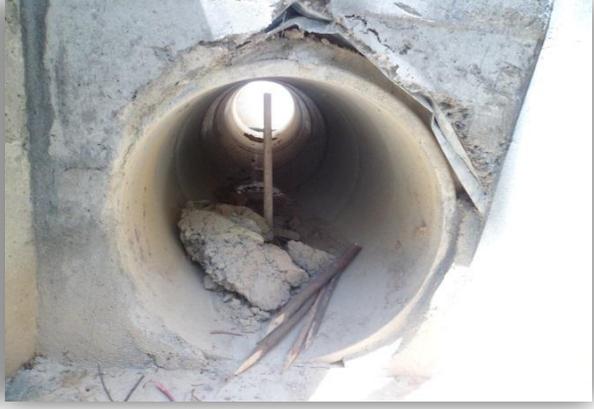
<p>Obra hidráulica habilitada.</p>	<p>Se aprecia que la alcantarilla no está bien terminada, visible falta de aseo y mantenimiento. Abscisa k0+310.</p>

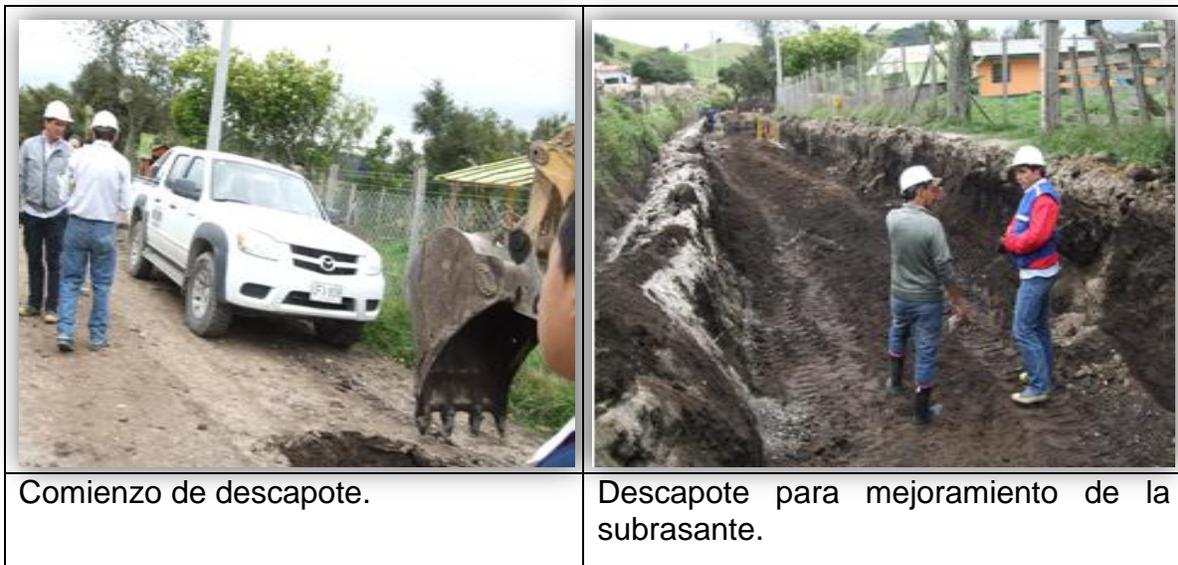
Figura 22. Obras realizadas para el afirmado.

Según los estudios de suelos que se realizaron, la interventoría determinó que se debe remover el material existente que comprende entre las abscisas K0-566-K1+240, este material debe ser removido a una profundidad de 1.10 m en todo el ancho de la vía y reemplazado con Rajón (tipo de material pétreo que se utiliza para el mejoramiento de la rasante) el cual tendrá una espesor de 30 cm y el tramo faltante en material granular (recebo). Se debe realizar la compactación según la norma a un 95% y hacer ensayos de humedad y densidad. En la figura 22. se aprecia la obras de descapote para colocar el material de mejoramiento estipulado en los estudios.

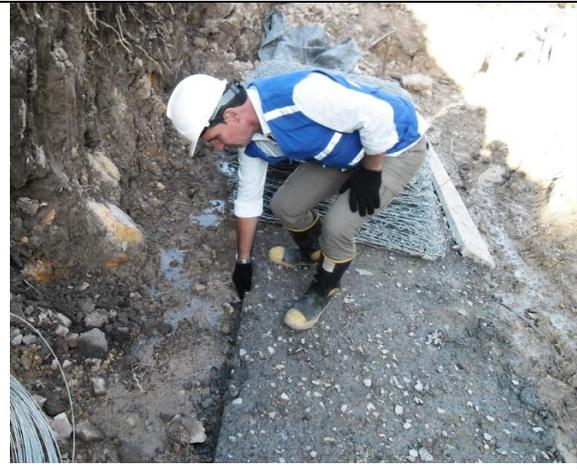
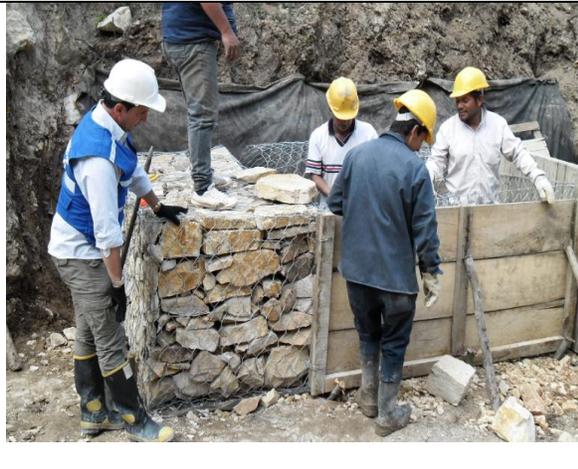
Finalmente se recibieron instrucciones de la interventoría que fueron aceptadas y ejecutadas, acerca del diseño final del muro de gavión en la abscisa k0+560, lado derecho, con las siguientes dimensiones: 65 m lineales de largo, base de 2 m y altura 2 m. El día 22 de Enero se inicia el armado del primer nivel de gaviones armando las mallas de alambre como primera medida, el 26 de enero se continúa con el segundo nivel con sus respectivos tensores y amarres de refuerzo en las aristas de los dados de gavión. El 7 de febrero se culminan actividades de contención.

<p>Verificación de solado, para ubicación de alambre y piedra de gavión.</p>	<p>Conformación de dado de gavión con su formaleta.</p>

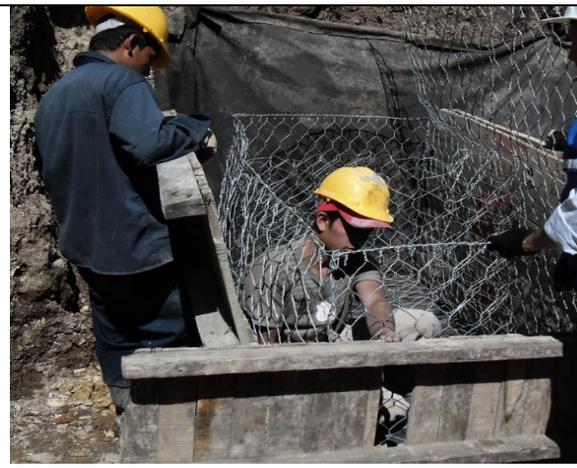
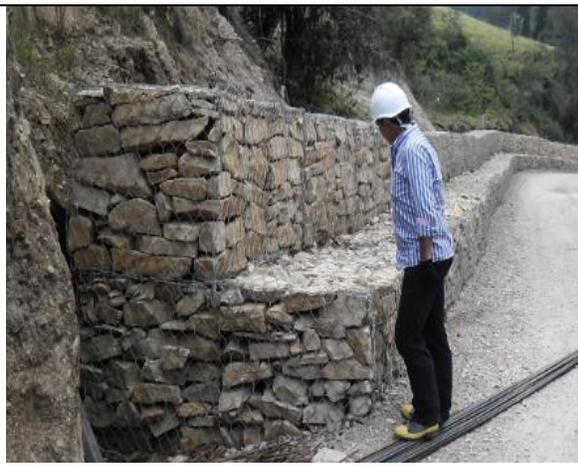
<p>Formaleta para dado de gavión, con sus correspondientes amarres de refuerzo.</p>	<p>Dos niveles de Gaviones terminados.</p>

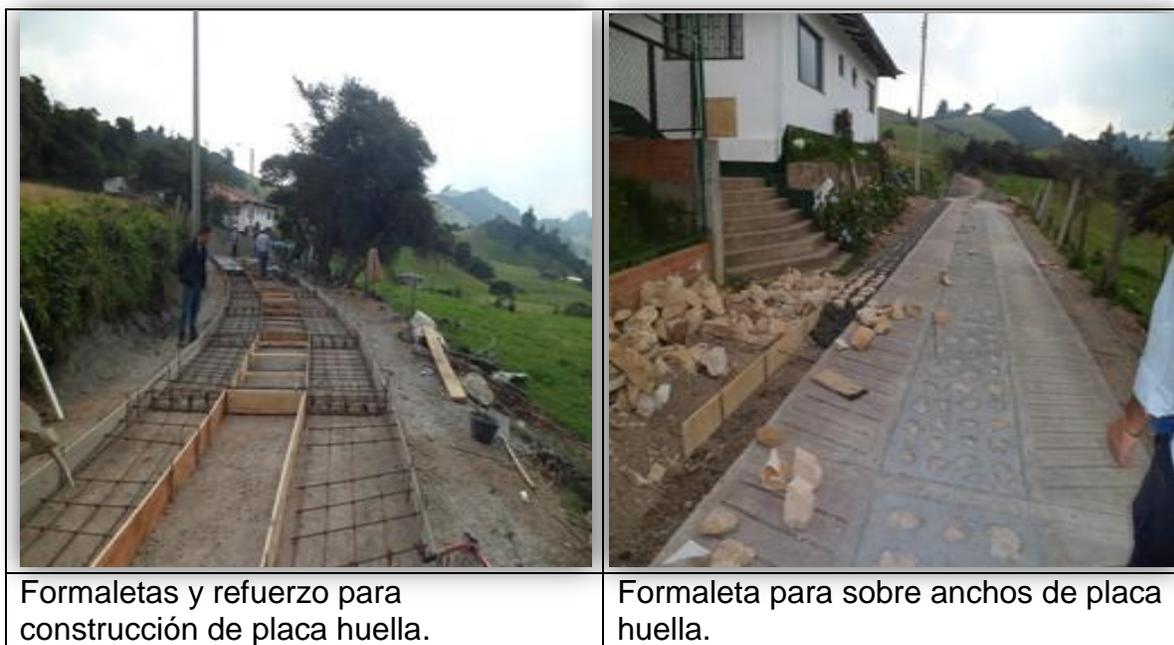
Figura 25. Hierro y formaletas para construcción de Placa huella.

En la Figura 25. se muestra las formaletas y el hierro utilizado para la construcción del pavimento de la vía (Placa Huella) en la abscisa k1+500 en el inicio de estos trabajos.

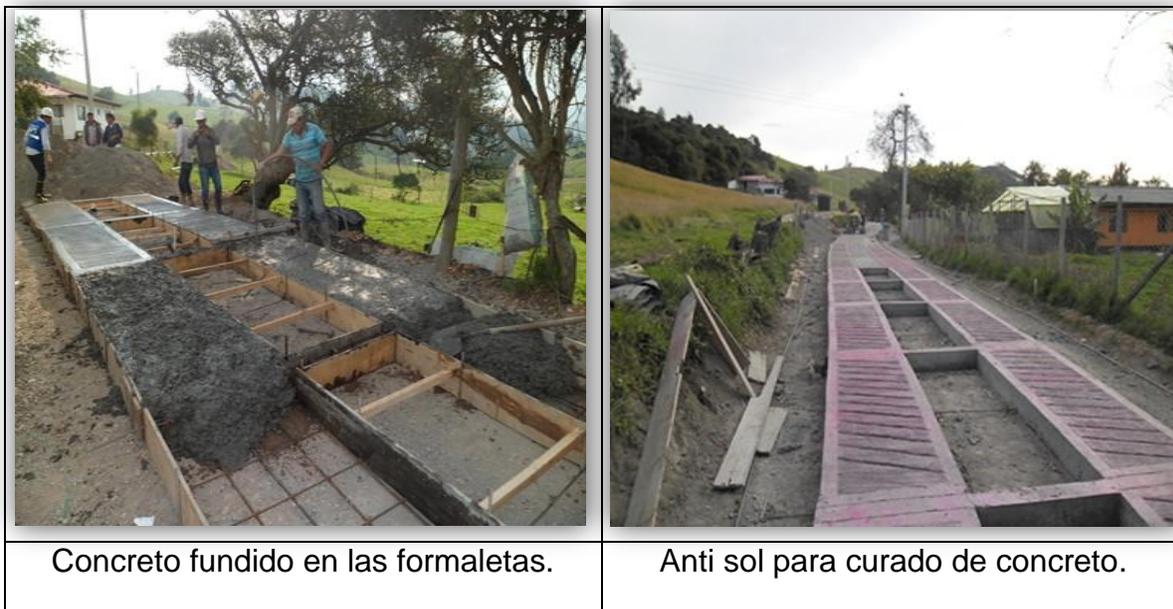
Figura 26. . Concreto fundido en formaleta y curado.

En la Figura 26. se muestra la fundida del concreto para lo cual se utiliza un anti sol para el curado del concreto.

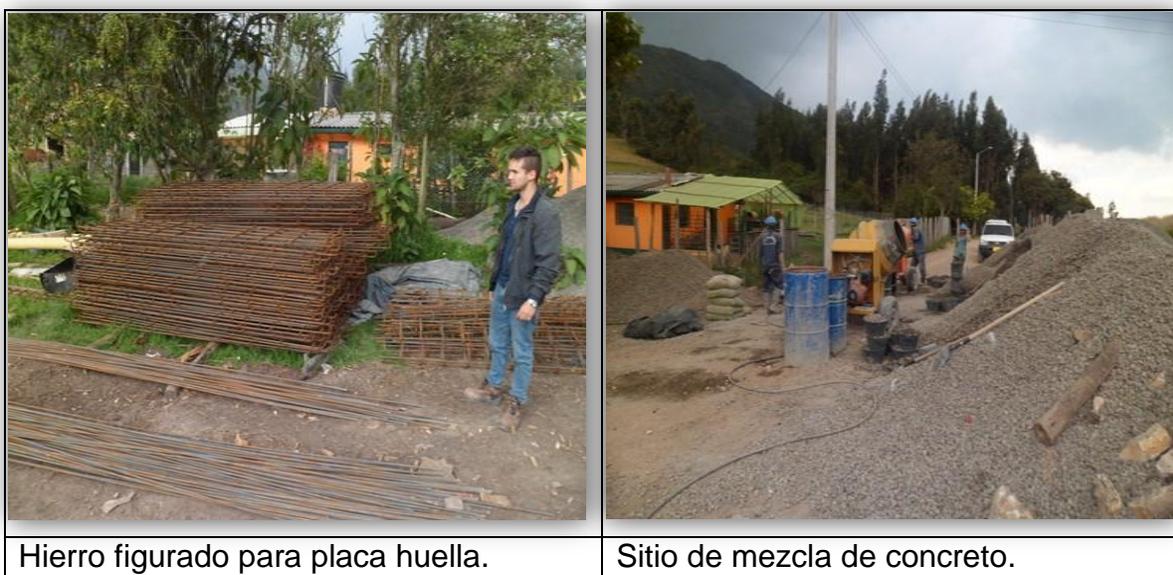
Figura 27. Sitos de acopio de materiales para construcción de placa huella.

Para las cintas se utilizó barras de hierro longitudinales de ½” cada 0.20 m y barras de 3/8” cada 0.30 m transversales, las cintas tendrán una sección 0.13*0.25 m las cuales irán separadas cada 3.0 m (INVIAS, Especificación 630-07), se utilizaron equipos para el transporte de la mezcla, vibrador para concreto, una mezcladora y herramienta menor. Además se verifico el lugar de acopio de los materiales como los agregados, hierros figurados y el acopio del cemento.

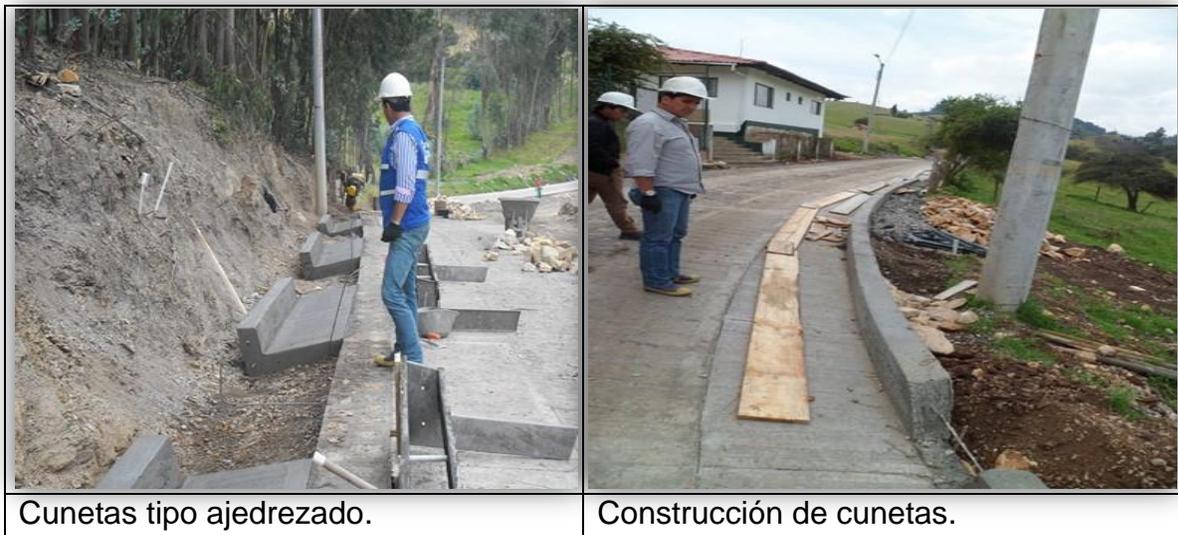
Figura 28. Verificación y Trabajos realizados para la construcción de cunetas

Para la fundida se utiliza concreto clase F, la cuneta se construirá en tipo ajedrezado y tendrá una sección en V según lo recomendado por la interventoría y lo especificado en INVIAS.

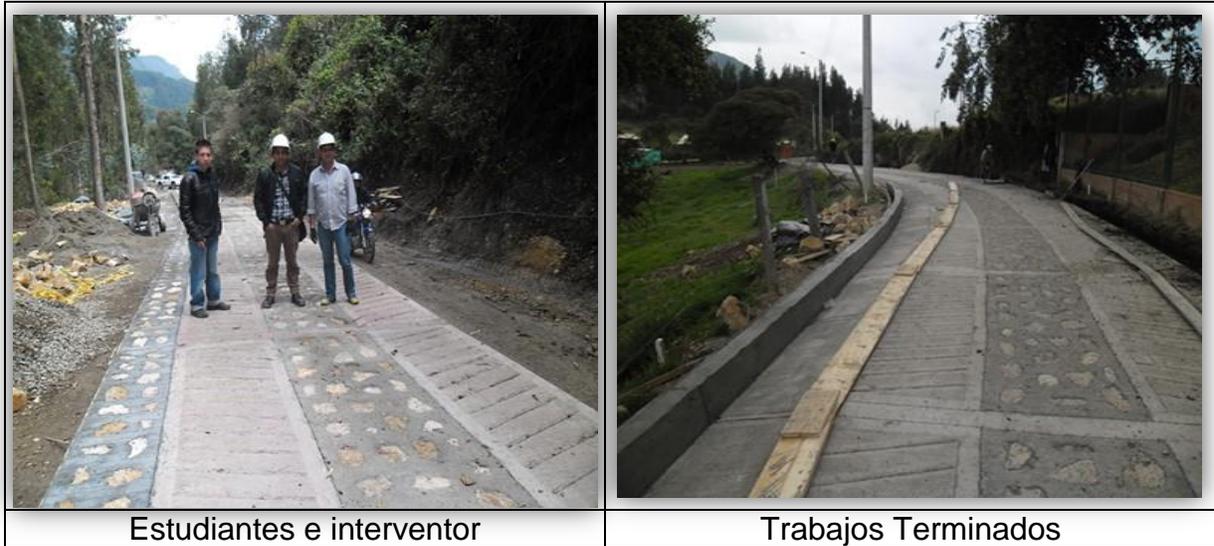
Figura 29. Acompañamiento de estudiantes de ingeniería civil.

En la Figura 29. se muestran los trabajos terminados de la placa huella con sus respectivos sobre anchos, la supervisión por parte de la interventoría y los estudiantes de ingeniería civil de la Universidad Militar Nueva Granada.

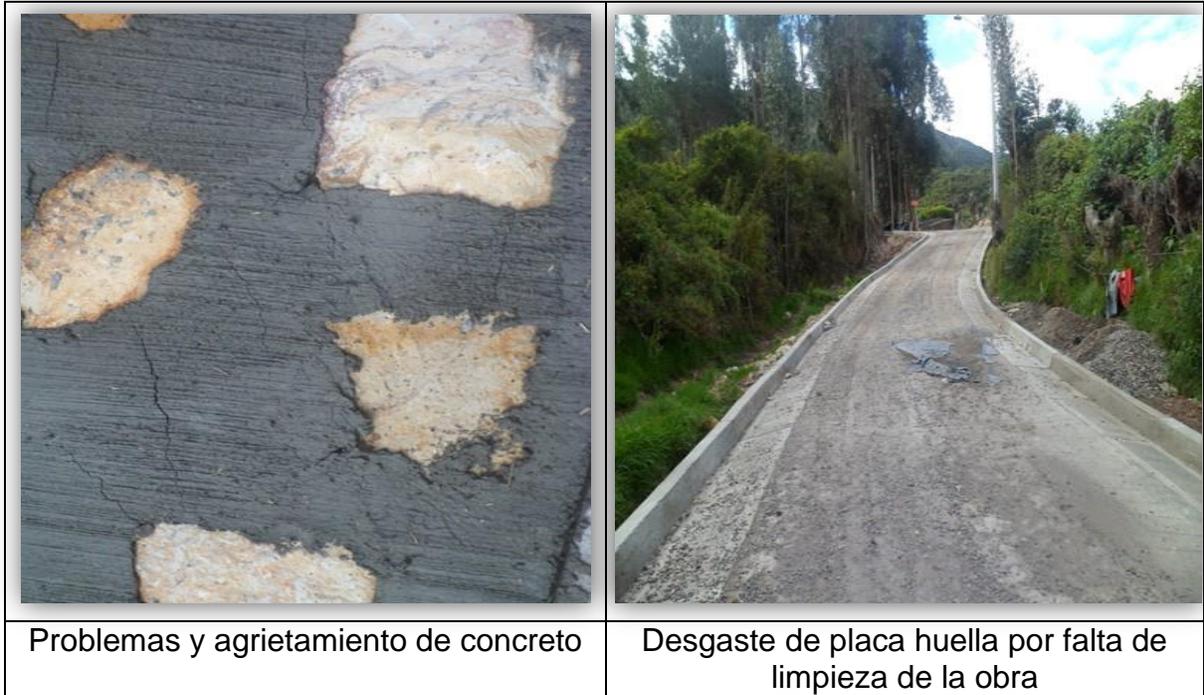
Figura 30. Defectos en placa huella.

- Realizar limpieza de la vía una vez por semana debido a que se evidenció que hay material regado a lo largo de la placa huella, lo cual puede ocasionar un deterioro en sus estructura.
- En algunas partes el concreto ciclópeo del sobrecancho se encuentra con grietas debió a que no se hizo el debido proceso para que el concreto tenga la debida dilatación.
- En la abscisa K1+350 se presentó que en la placa huella había una filtración de agua, esto debido a que las construcción de las cunetas en esta abscisa todavía no se había realizado, por lo cual el agua de escorrentía se filtraba por la parte inferior de la cuneta ocasionando un deterioro de esta.

En las Figuras 30. y 31. se presentan las observaciones que se hicieron a la interventoría.

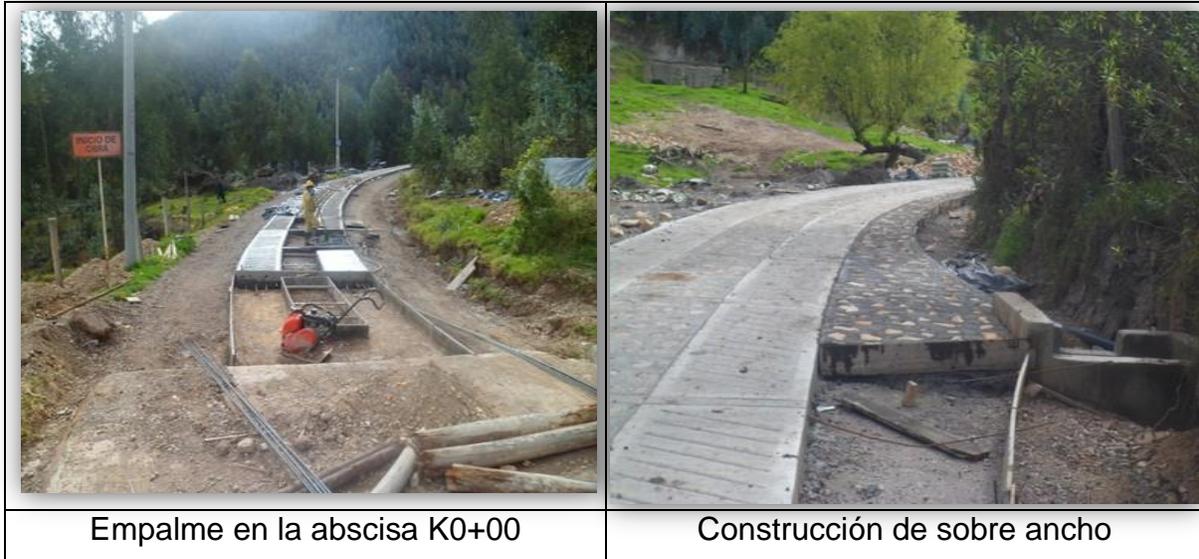
Figura 32. Empalme abscisas K0+00 y construcción de sobreanchos y cunetas

Los trabajos finalizaron en la primera semana de junio, correspondientes a la placa huella, las actividades de cunetas presentaron un retraso por lo cual se hizo una inspección de estos. La segunda fase de la pavimentación empezaría aproximadamente en 20 días debido a que se debe esperar el tiempo necesario para fraguar el concreto, y poder subir el material para la continuación de los trabajos en la segunda fase. En la figura 32. se indican los trabajos en su última etapa.

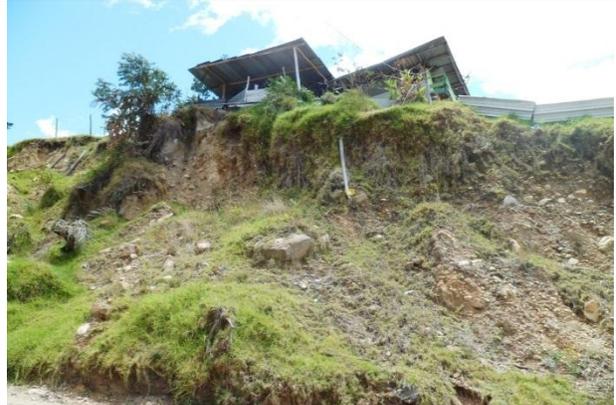
Inestabilidad del talud más crítico

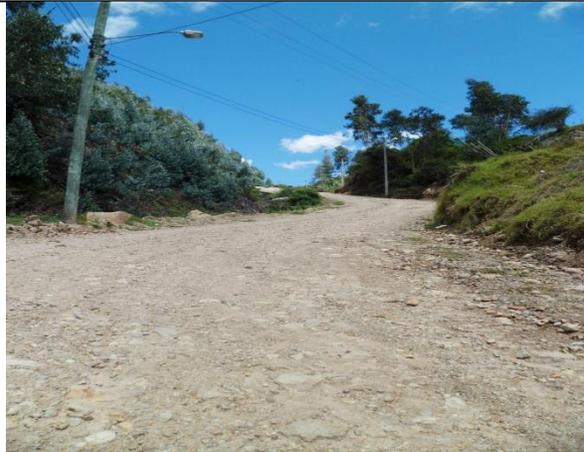
Sector crítico, se presentan deslizamientos en época de invierno

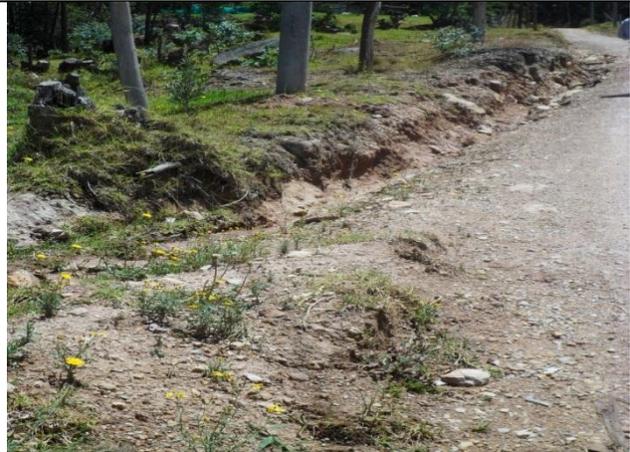
Se presenta socavación en la parte lateral debido al agua de escorrentía

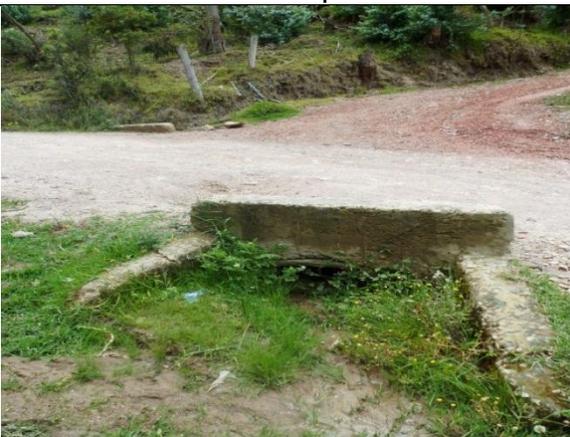
Obras hidráulicas inhabilitadas debido a que no se realiza mantenimiento

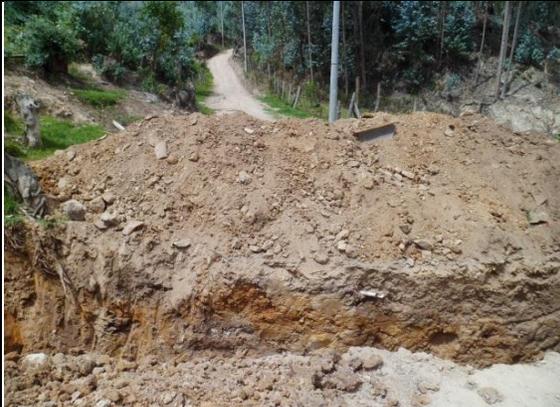
Excavación para colocar tubería

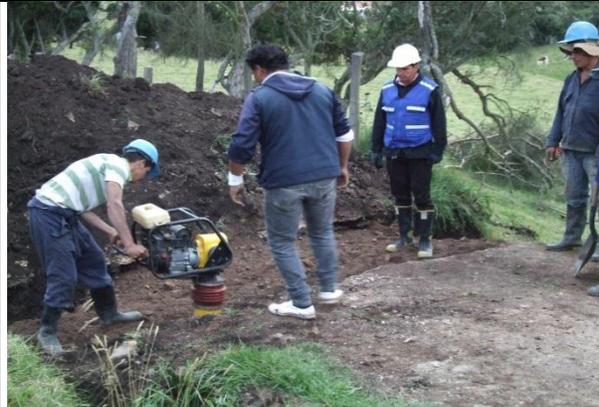
Compactación de material para el atracado

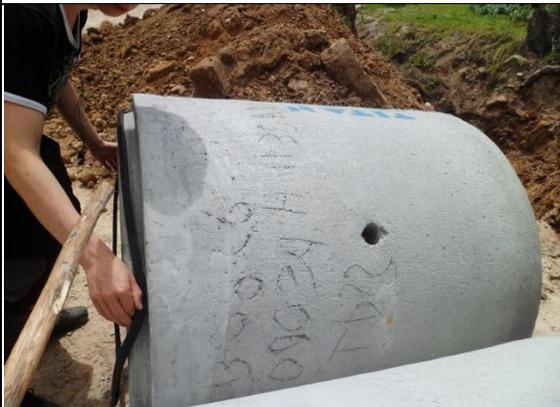
Verificación de los empaques de la tubería

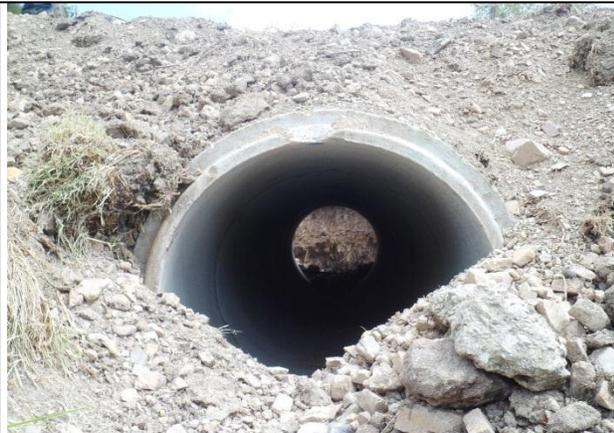
Verificación del proceso constructivo de la tubería

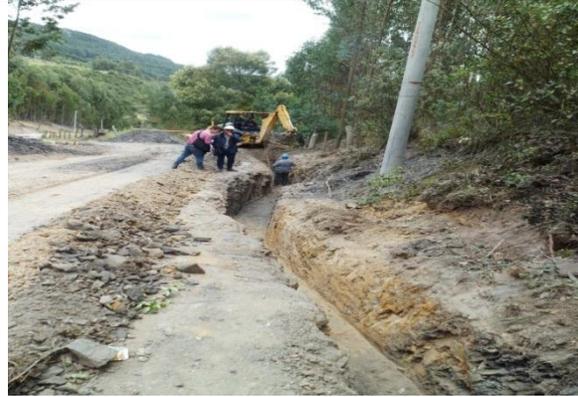
Verificación de la excavación del filtro longitudinal

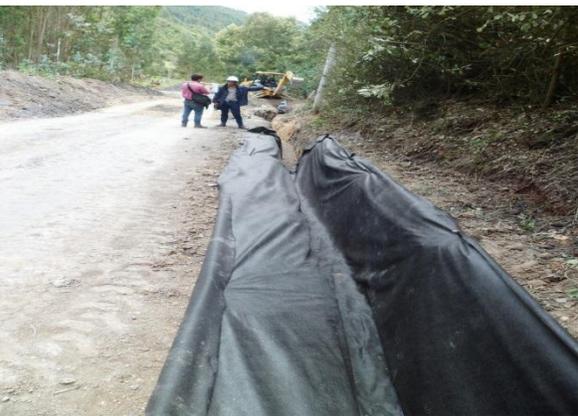
Geotextil utilizado en el filtro longitudinal

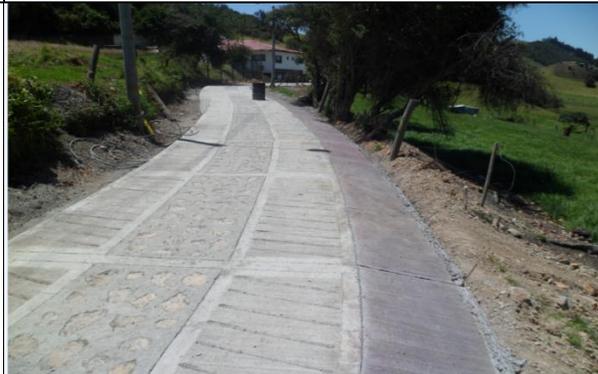
Sector de la escuela entre las abscisas x-y, placa huella por terminar, falta la cuneta

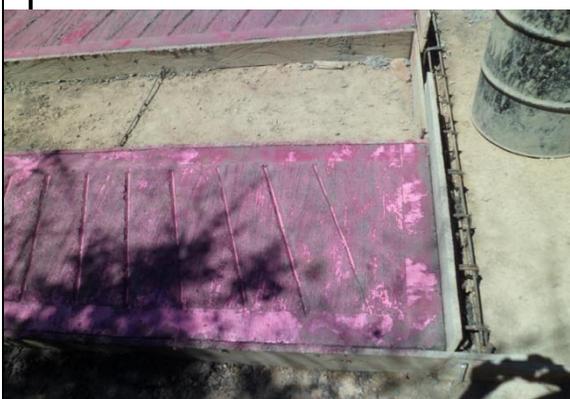
Emulsión utilizada en la placa huella para curado
