APOYO TECNICO DE VEEDURIAS PARA EL MEJORAMIENTO,
MANTENIMIENTO Y CONSERVACION DE LA VIA CASCO URBANO – VEREDA
CASADILLAS ALTO EN EL MUNICIPIO DE MACHETA.

PRESENTACION TRABAJO DE GRADO - CONVENIO UNIVERSIDAD MILITAR
NUEVA GRANADA - CONTRALORÍA GENERAL DE LA REPÚBLICA

UNIVERSIDAD MILITAR NUEVA GRANADA.
FACULTAD DE INGENIERIA.
INGENIERIA CIVIL.
BOGOTA.
2014.

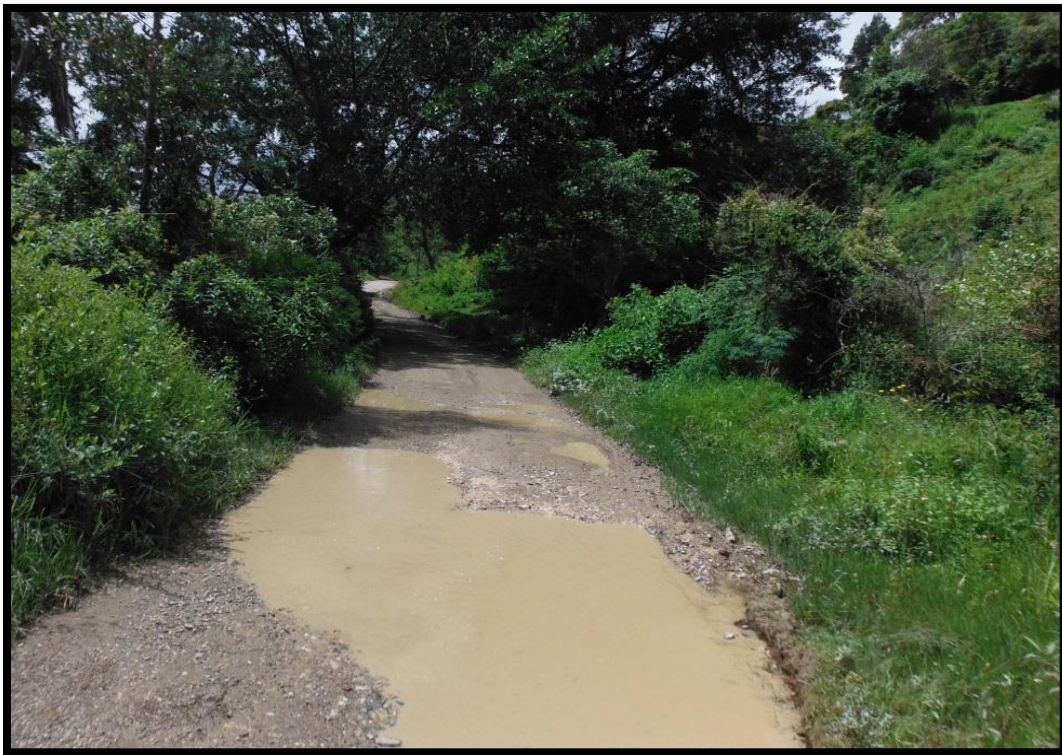
Figura 6: Estado de la vía Casadillas Alto después de la ola invernal.
Fuente: Propia

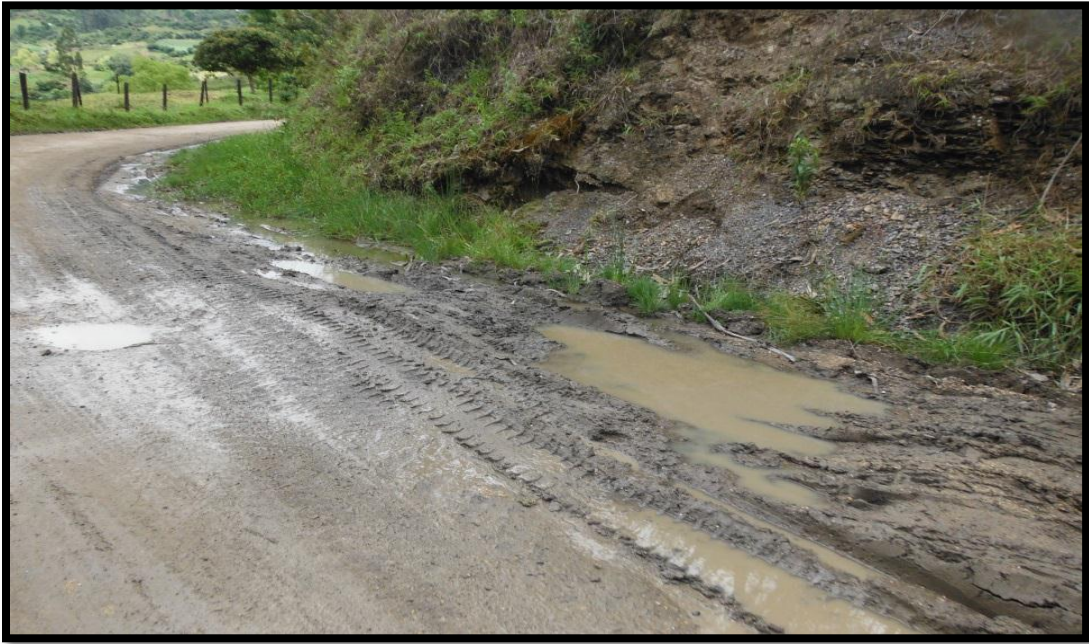
Figura 7: Deterioro de la vía existente debido a las lluvias.
Fuente: Propia.

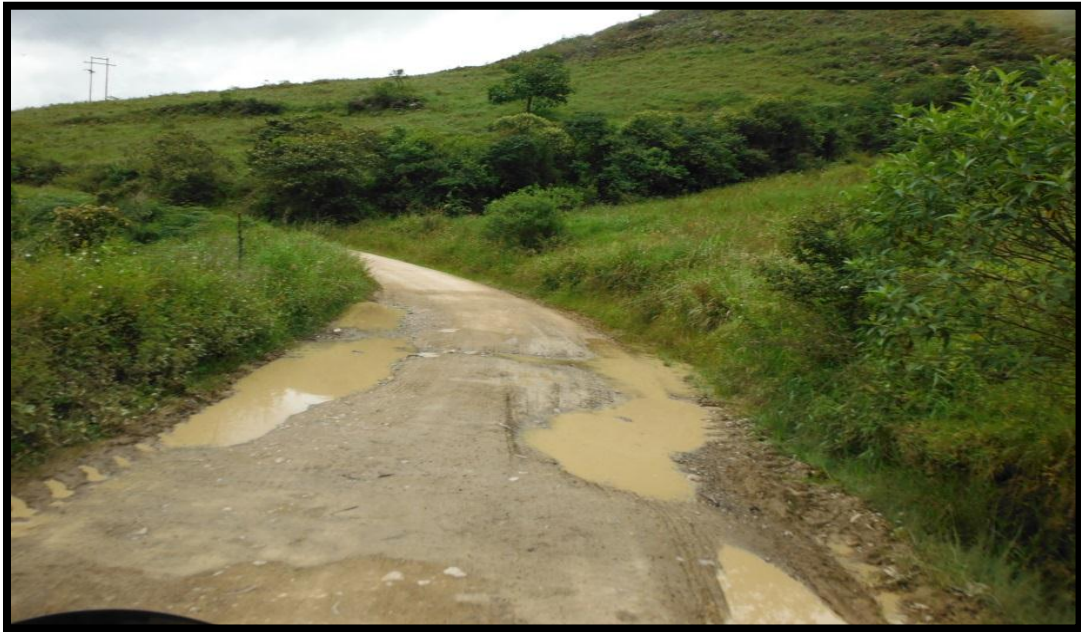
Figura 8: Empozamiento de aguas lluvias.
Fuente: Propia

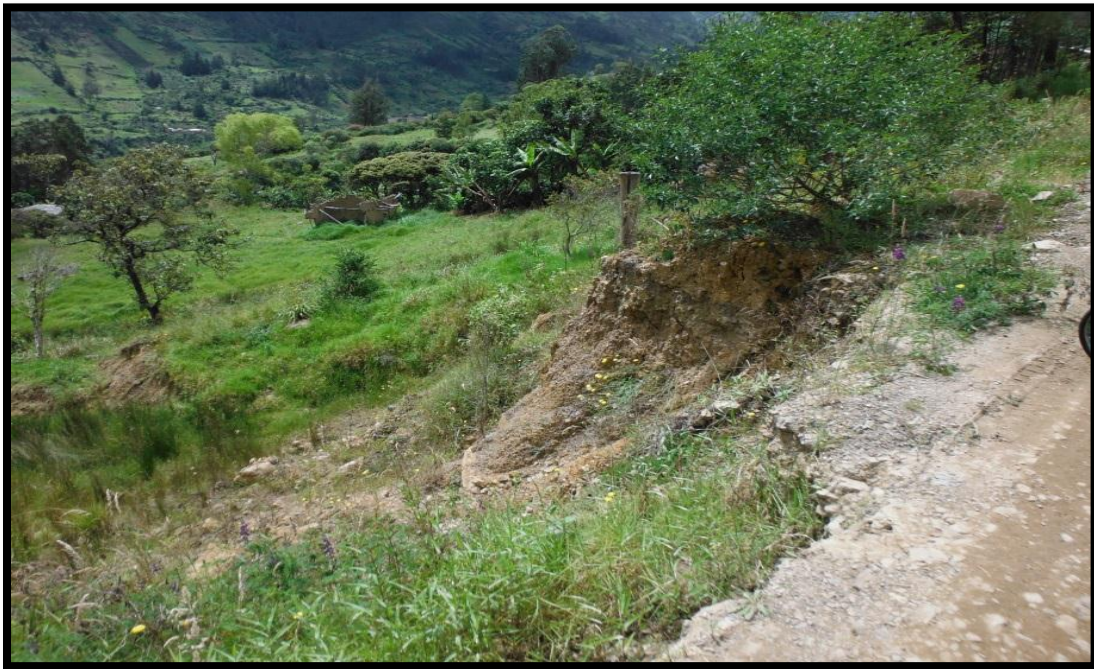
Figura 9: Perdida de la banca de la vía.

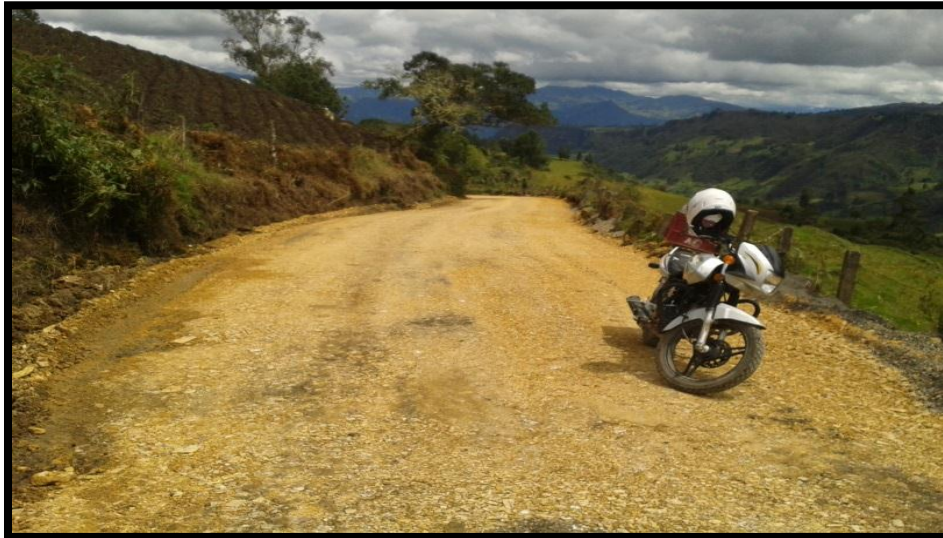
- Tramo 1: 15 cm
- Tramo 2: 15 cm
- Tramo 3: 22 cm

Figura 23: Afirmado tramo 3.

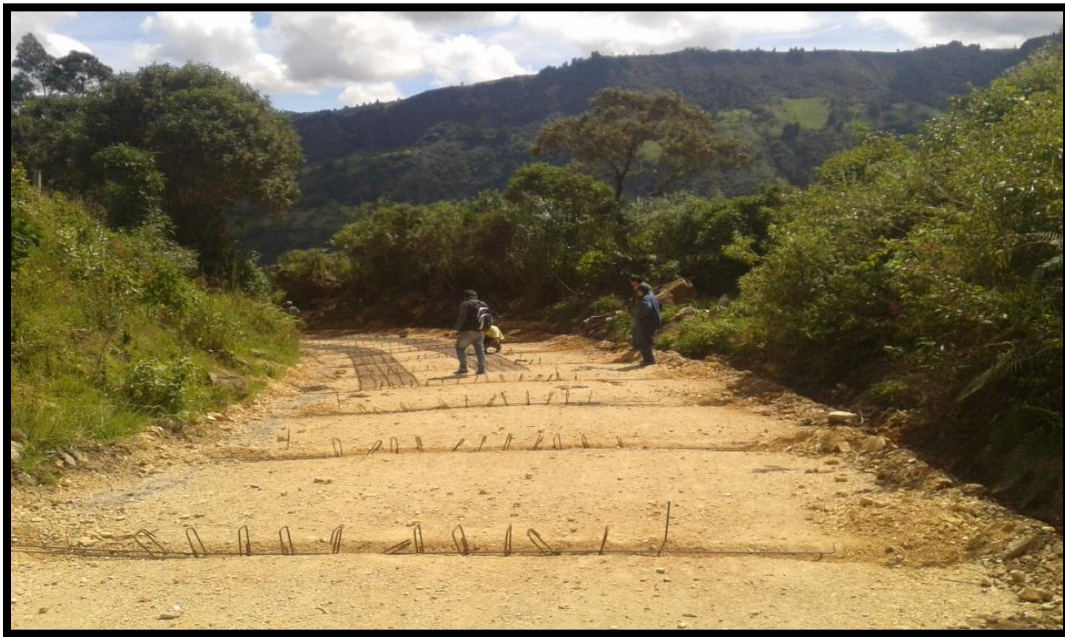
El trabajo inicia con la colocación del acero de refuerzo en el lugar donde se fundirán las cintas de la placa huella, lo mismo que el acero de las vigas riostras con los respectivos flejes. Luego se realizaron los cajones o formaletas donde se fundirán las cintas y vigas riostras, siguiendo los diseños de INVIAS para la construcción de esta obra.

Figura 28: Colocación acero de refuerzo tramo 3.
Fuente: Propia.

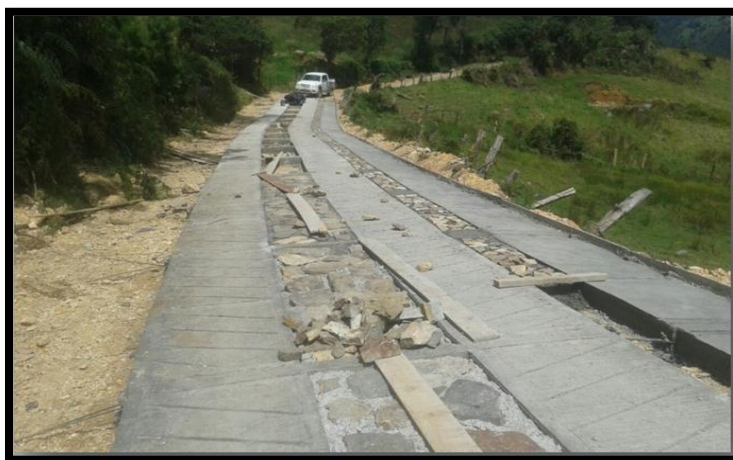
Luego de esto se procede a fundir las cunetas por tramos para garantizar dilataciones cada 3 metros, al igual que se comienza con la fundición de con concreto ciclópeo en el centro y los sobre anchos de la placa huella.

Figura 31: Fundición de cunetas y concreto ciclópeo.
Fuente: Propia

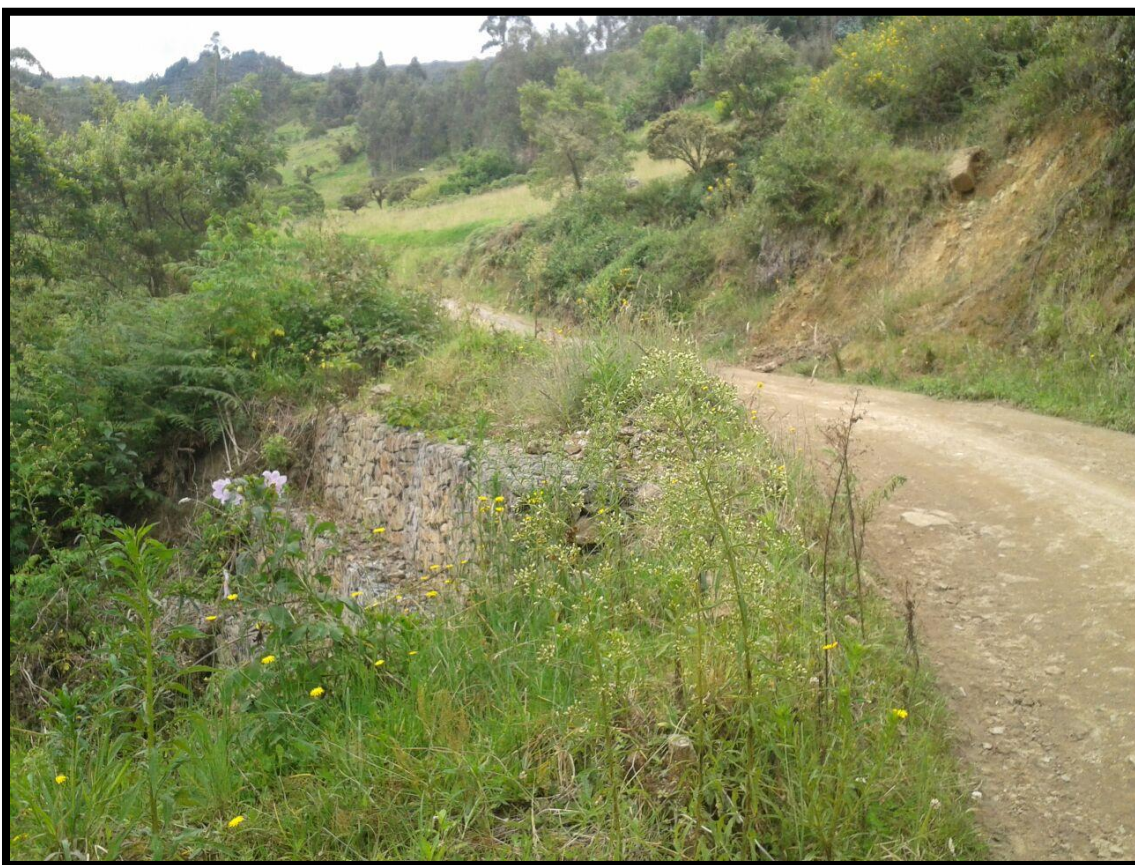
En el K4 + 100 se construyeron 15 metros lineales de Gavión como obra de mitigación a los procesos erosivos que se presentan en este punto de la vía como consecuencia de las fuertes lluvias y escorrentía superficial presente en la zona, Esta estructura estabiliza el terreno y permite mantener una diferencia de en los niveles del suelo garantizando que la banca de la vía permanezca estable.

Figura 37: Muro en gavión K4 + 100 m.
Fuente: Propia.

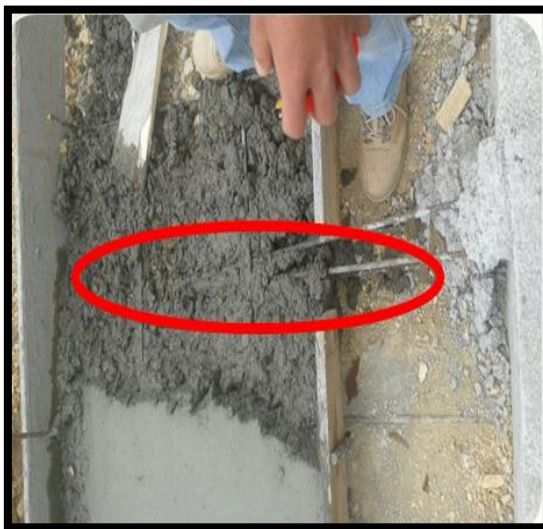
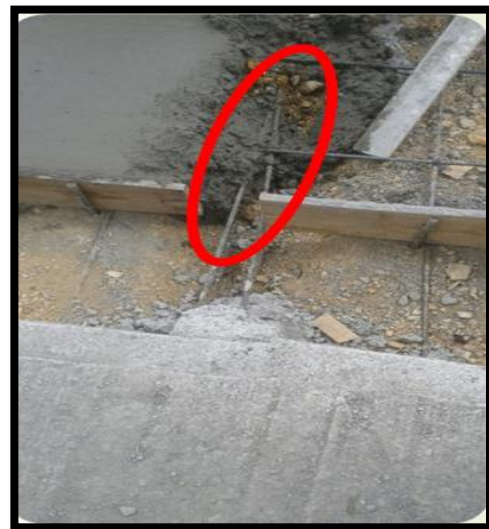
- No se tiene la geometría definida de los elementos que conforman la viga riostras tales como los flejes, lo cual puede generar consecuencias de fallas estructurales a la cuneta.

Figura 38 y Figura 39: acero de refuerzo no cumple con la geometría de la viga.

Se observaron cambios en el proceso constructivo en los siguientes tramos de placa huella, como el del recubrimiento del acero de refuerzo en donde se abrieron agujeros a la formaleta para que esta no pisara el refuerzo. Se garantizó la presencia de los flejes en las vigas riostras.

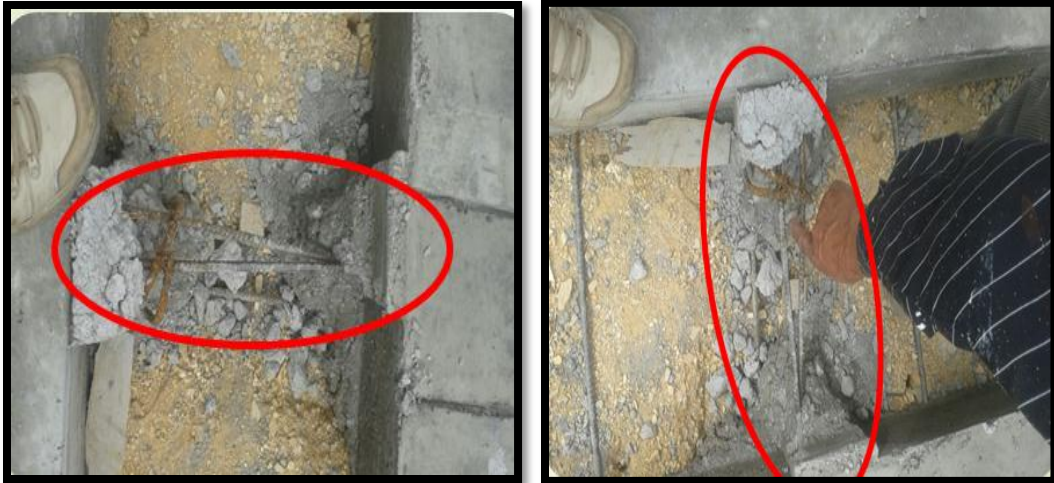
- Se evidencio que este proceso constructivo fue igual para todo el tramo 3 que ya había sido culminado.

Figura 40 y Figura 41: Falta de estribos en la viga riostra del tramo 3.

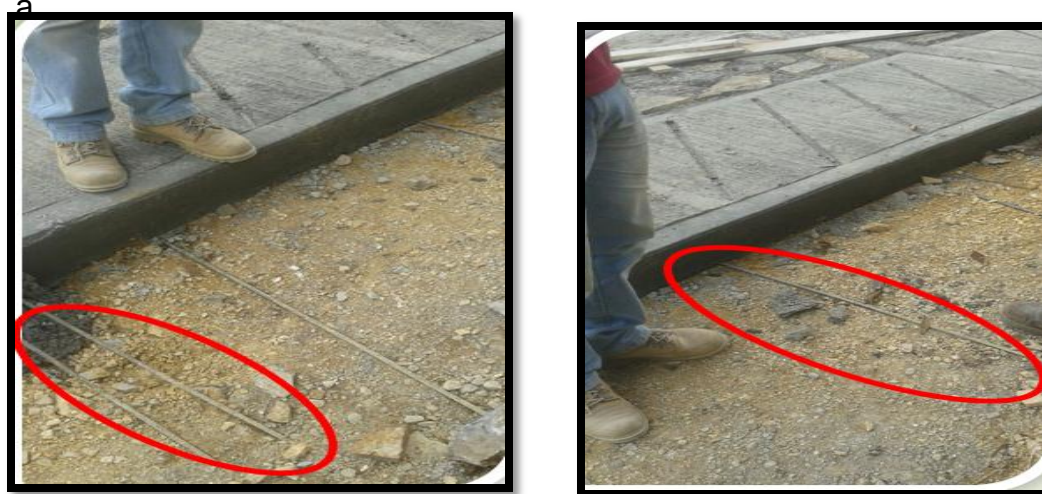
- El refuerzo no presenta un debido recubrimiento, se observó que el hierro está en contacto directo con el afirmado, lo que puede genera la perdida de las propiedades físicas del acero y por ende fallas a futuro en la obra, como el desplazamiento de la cuneta

Figura 42 y Figura 43: Falta de recubrimiento del acero en el tramo 3.

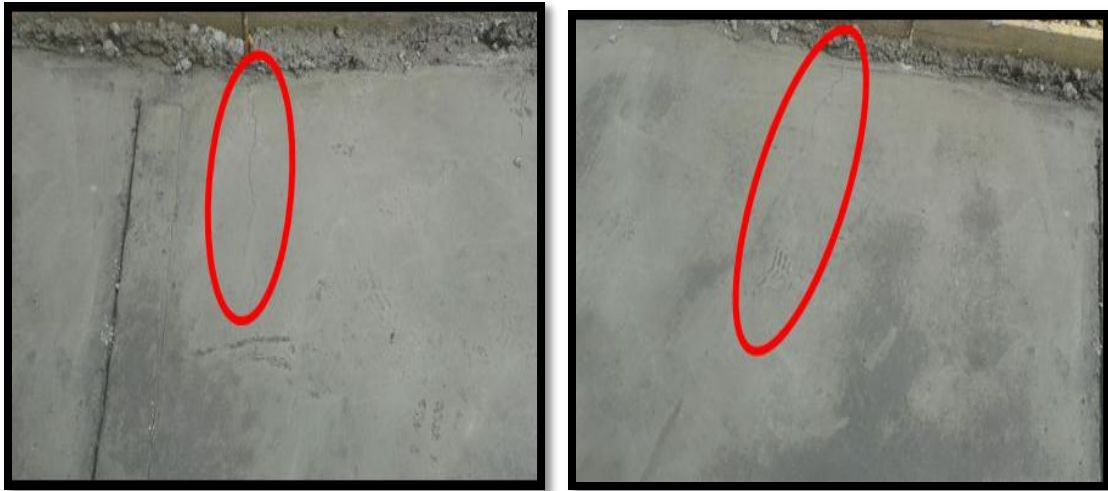
- La obra ya presentaba fisuras y no se tiene el terminado adecuado que genera adherencia.

Figura 44 y Figura 45: Fisuras en cunetas del tramo 3.

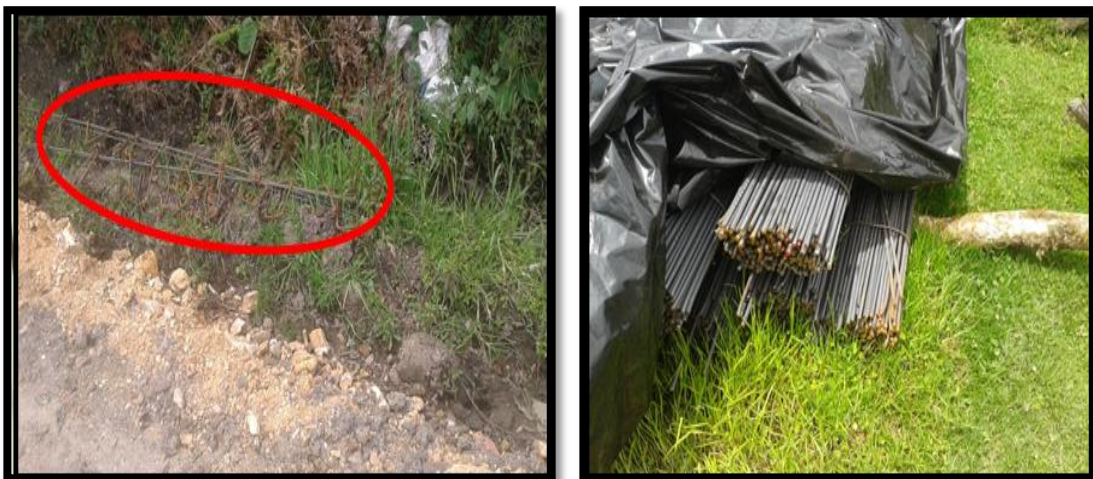
- El acopio del acero de refuerzo no es el adecuado, ya que los materiales se encuentran a la intemperie y por ende expuestos a la humedad lo que ocasiona corrosión en el acero y pérdida de sus propiedades físicas.

Figura 46 y Figura 47: Acopio acero de refuerzo.

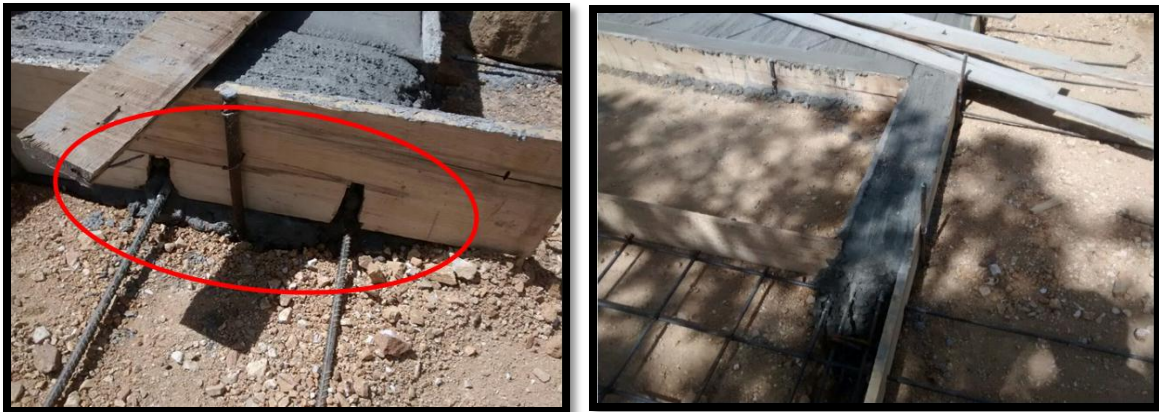
Figura 49 y Figura 50: Corrección de acuerdo a observaciones de la veeduría.
Fuente: Propia.

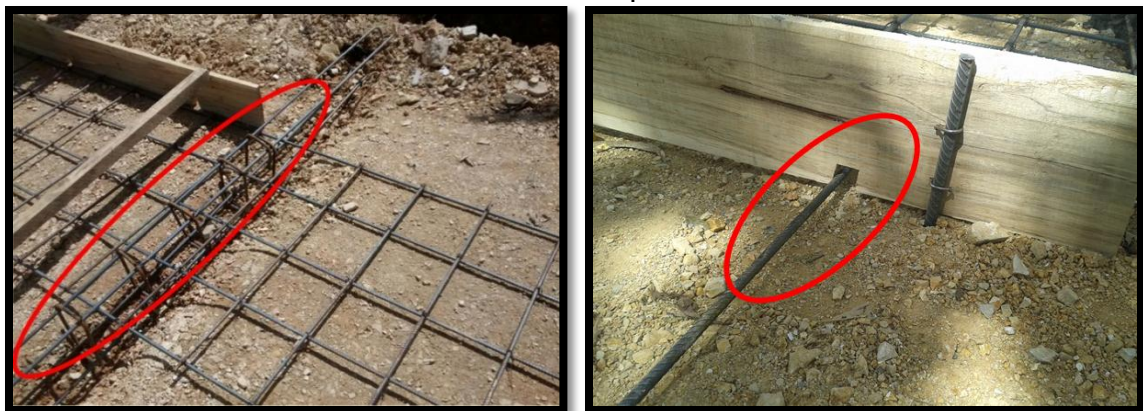
Figura 51: Corrección en parrillas para las cintas.
Fuente: Propia.
