**VENTAJAS DE LA UTILIZACIÓN DE GEOSINTÉTICOS PARA EL  
REFUERZO DE PAVIMENTO EN LA CARRERA 7 ESTACIÓN  
TRANSMILENIO MUSEO NACIONAL**

**TRABAJO DE GRADO PARA LA OBTENCIÓN DEL TÍTULO DE  
ESPECIALISTA EN INGENIERÍA DE PAVIMENTOS**

**UNIVERSIDAD MILITAR NUEVA GRANADA  
FACULTAD DE INGENIERÍA, PROGRAMA DE INGENIERÍA CIVIL,  
ESPECIALIZACIÓN EN INGENIERÍA DE PAVIMENTOS  
BOGOTÁ D.C.  
2013**

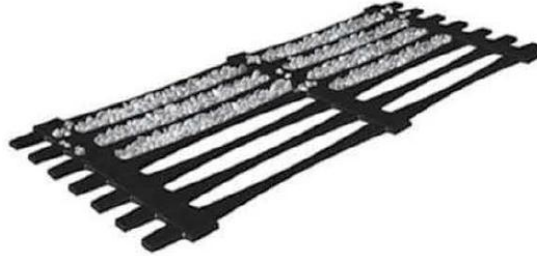
**Figura 1. Geomalla Uniaxial capas granulares (PAVCO)**

Este tipo de geomallas tiene como campos de aplicación los siguientes:

- ✓ Refuerzo muros, taludes, terraplenes y diques
  - ✓ Estabilización suelos blandos
  - ✓ Reparación por deslizamientos y cortes de taludes
  - ✓ Ampliación corona de taludes
  - ✓ Recubrimiento de estribos, muros y aletas de puentes
  - ✓ Muros vegetados o recubiertos con concreto
- Geomalla Co-extruida bi-orientada

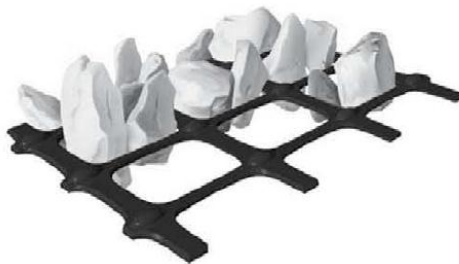
**Figura 2. Geomalla Biaxial capas granulares (PAVCO)**

Esta geomalla presenta su función en los siguientes campos de aplicación:

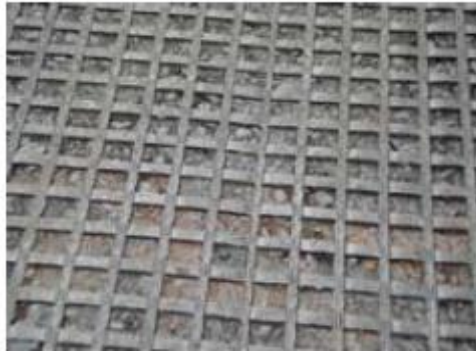
Este tipo de geomallas son de tipo flexible y se diseñan para controlar los efectos de agrietamientos por reflexión, por fatiga o por deformaciones plásticas en un pavimento asfáltico. Este producto tiene como función principal el aumento de la resistencia a la tracción en una capa asfáltica y de distribuir de manera uniforme los esfuerzos horizontales en una mayor área, lo cual permite la durabilidad de los pavimentos sin que se evidencien grietas a corto plazo.

Este producto ofrece un alto módulo de elasticidad mayor incluso que el módulo de la mezcla asfáltica, lo cual ofrece una gran ventaja respecto a otros métodos pues es precisamente el material con mayor módulo el que asume los esfuerzos generados por las cargas. Igualmente, este material ofrece ventajas por estar constituido de fibra de vidrio cuyo punto de fusión está entre los 800 y 850 °C, lo que permite trabajar conjuntamente con la mezcla asfáltica.

Figura 3. Geomalla Biaxial Fibra Vidrio capas asfálticas (PAVCO)

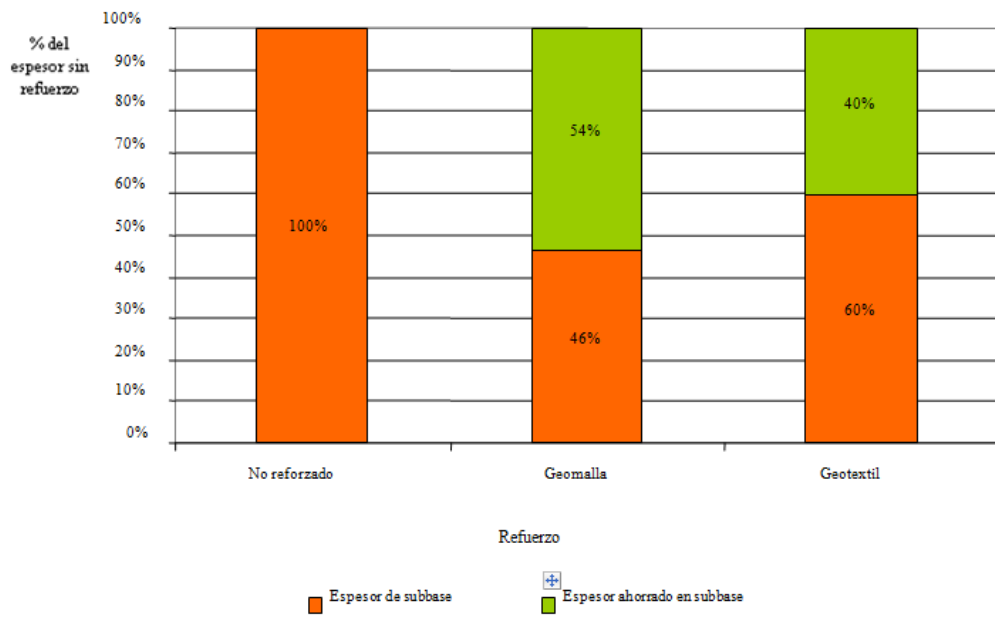
La siguiente figura, tomada del anterior link en donde se encuentra el documento **“FACTORES QUE DETERMINAN EL USO DE GEOSINTÉTICOS EN PROYECTOS DE PAVIMENTACIÓN EN COLOMBIA”**, representa la ventaja económica al reducir los espesores de una capa de la estructura de pavimento, con la incorporación de materiales tipo geosintéticos, tanto geotextiles de refuerzo como geomallas.

**Figura 4. Evaluación costos granulares Vs. Geotextiles**

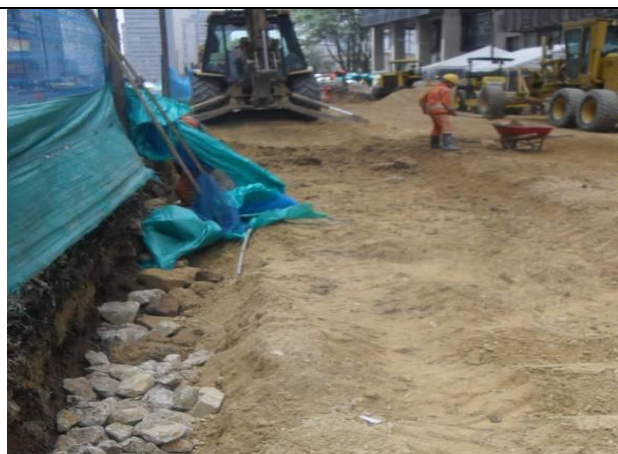
Foto No. 2: MEJORAMIENTO DE LA SUBRASANTE CON RAJÓN

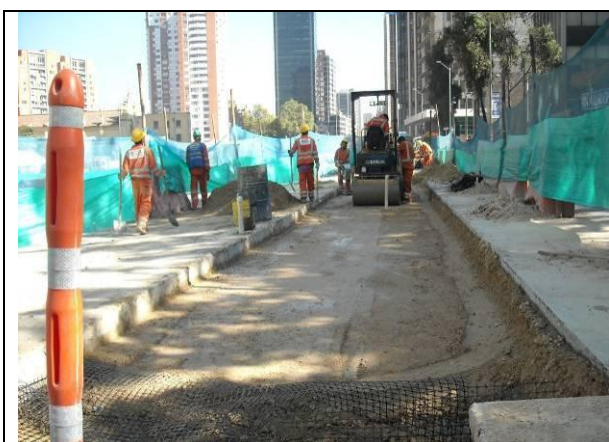
Foto No. 3: INSTALACIÓN GEOMALLA BIAIXIAL GRANULARES

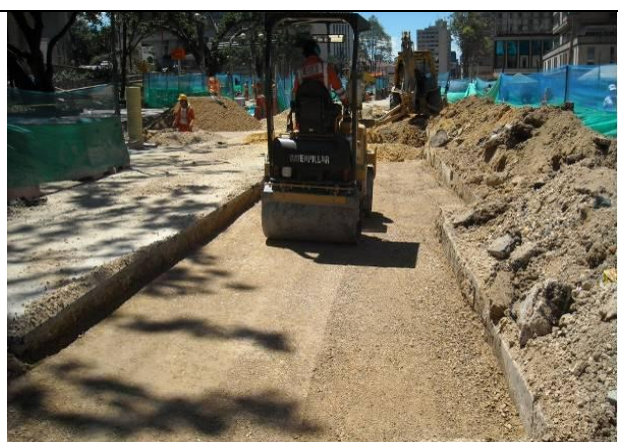
Foto No. 4: COMPACTACIÓN SBG-A SOBRE GEOMALLA

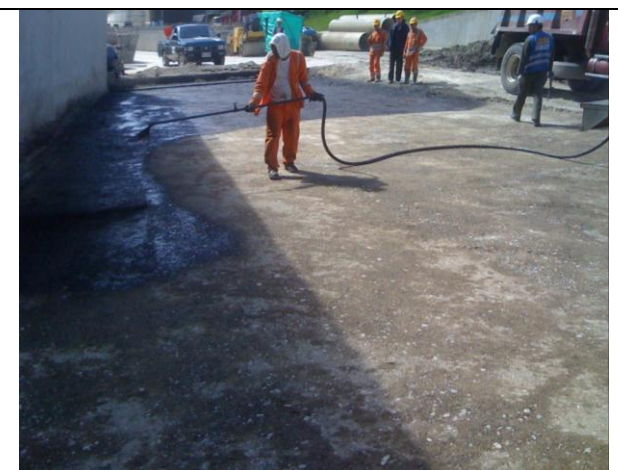
Foto No. 6: IMPRIMACIÓN CON CRLS SOBRE CAPA DE BG-A

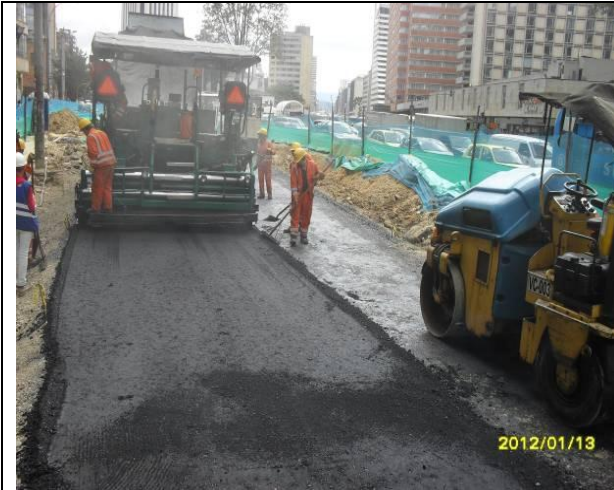
Foto No. 7: MEZCLA ASFALTICA MD-20 1° CAPA

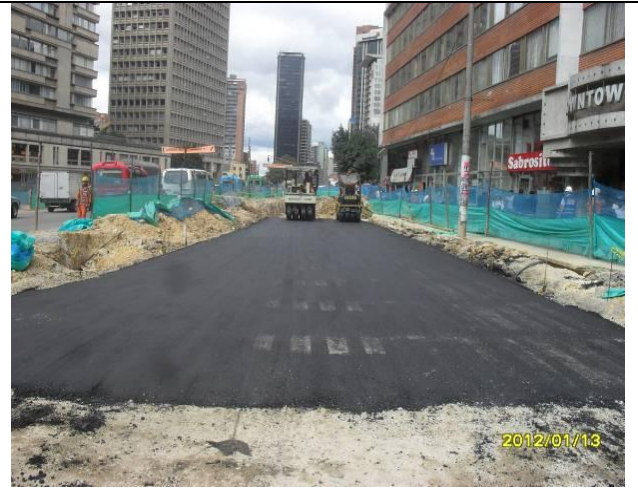
Foto No. 8: COMPACTACIÓN 1° CAPA MD-20

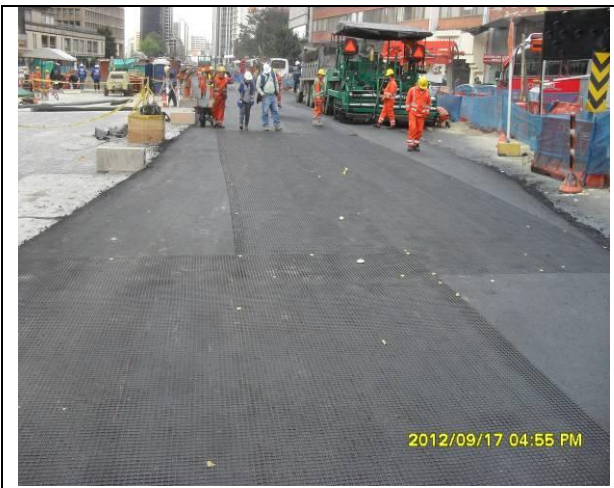
Foto No. 9: INSTALACIÓN GEOMALLA F.V. EN CAPA MD-20

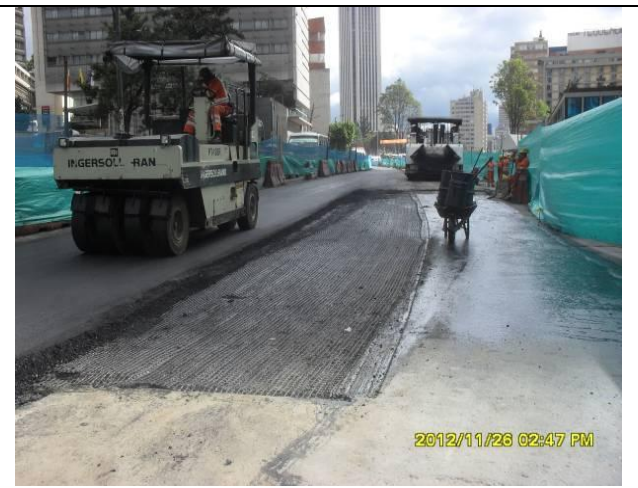
Foto No. 10: COLOCACIÓN MD-20 SOBRE GEOMALLA F.V.

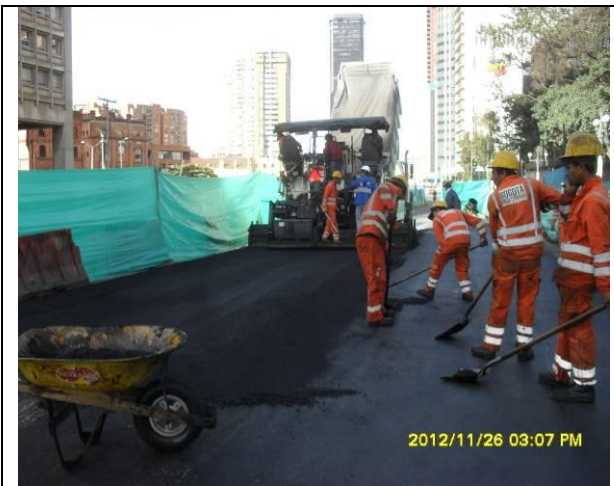
Foto No. 11: EXTENDIDA CAPA RODADURA EN MD-12

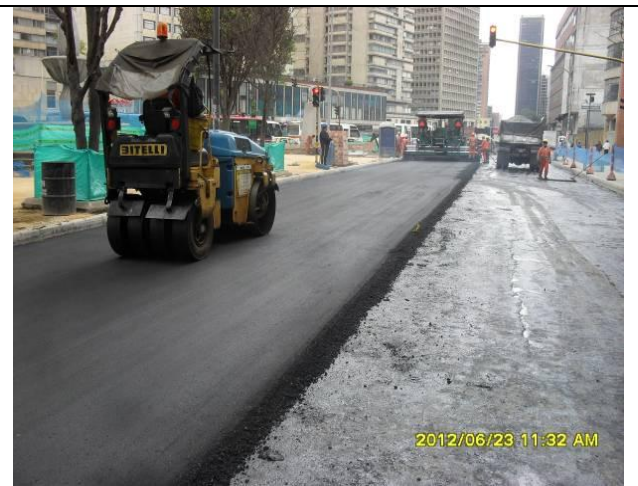
Foto No. 12: COMPACTACIÓN CAPA RODADURA MD-12

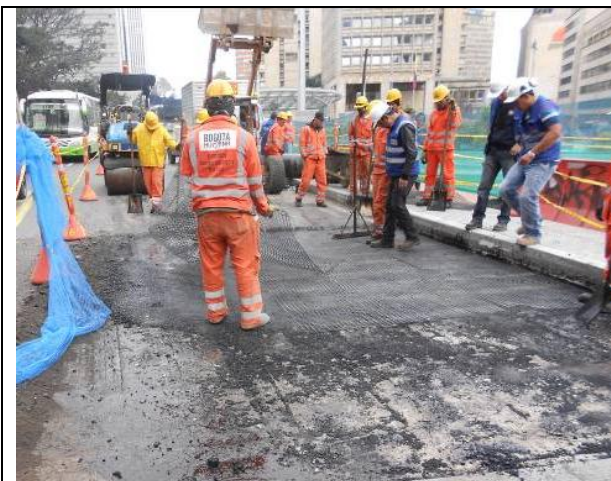
**Foto No. 13: INSTALACIÓN GEOMALLA BIAIXIAL SOBRE LOSA TRANSICIÓN**

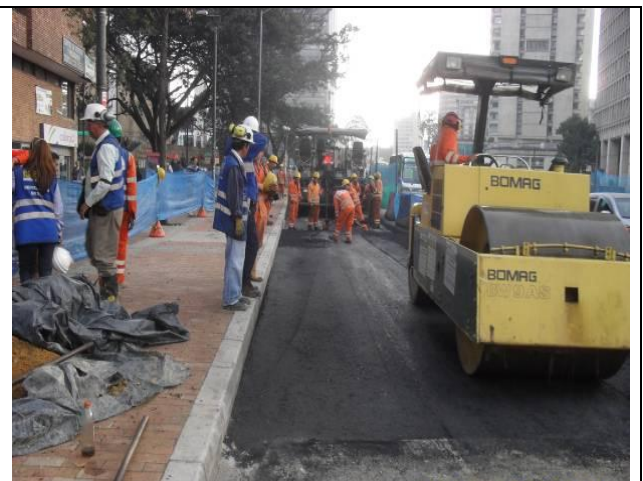
**Foto No. 14: COMPACTACIÓN CAPA DE RODADURA MEZCLA MD-12, SOBRE LOSA DE TRANSICIÓN CON GEOMALLA F.V.**

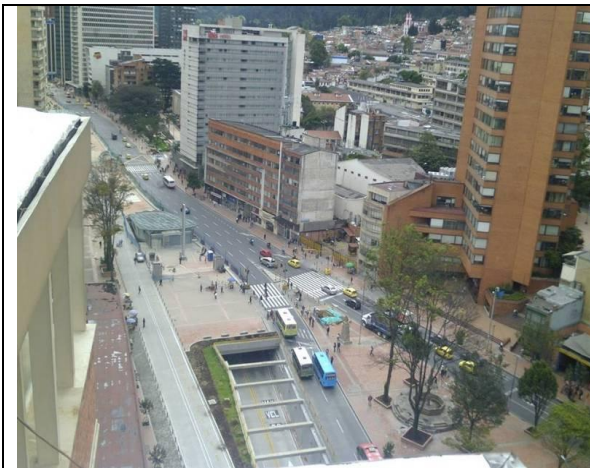
Foto No. 17 - Carreras 10 y 7 con Calle 27: Inicio pavimento flexible sobre Estación Museo Nacional

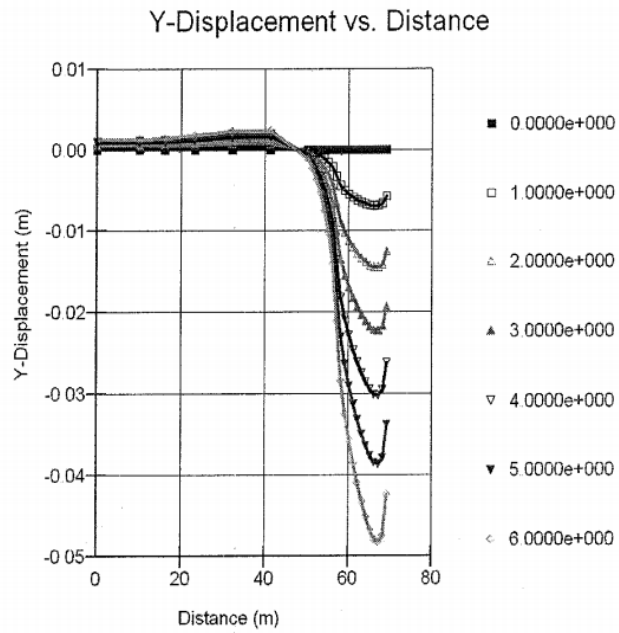
**Deformada Elástica para Profundidad de Excavación de 6.0 m Barrete Apuntalado Carga Vertical de 300 kN/ml**
