Un pozo de nieve en el arroyo del Molino, Santa María de Trassierra (Córdoba)

FRANCISCO GARCÍA DEL JUNCO
Universidad de Córdoba

El conocimiento de dos pozos de nieve, en Sta. M^a. de Trassierra, Córdoba, ha sido diverso. Uno está estudiado y publicado, el otro —que publicamos ahora— ha pasado prácticamente desapercibido. Entre otras cuestiones, abordamos en esta investigación su localización, estructura, la casi inexistente bibliografía sobre este pozo, etc. Para conocer su cronología hemos investigado en la documentación conservada en el Archivo Municipal de Córdoba. De esa forma hemos podido concretar su año de construcción. Esta investigación, de contenido etnográfico —entre otros—, tiene como finalidad fundamental recuperar la memoria de este pozo de nieve e intentar, dentro de lo posible, que amplíe el Patrimonio conocido y valorado. Pensamos que, de no hacerlo así, dado el abandono en que se encuentra y la ausencia total de bibliografía específica, podría perderse para siempre.

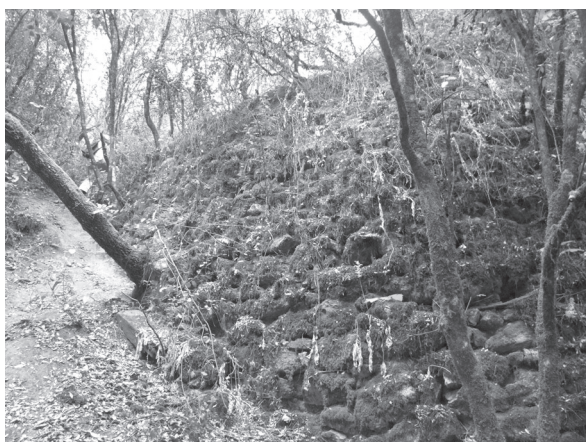
Lám. 1: Talud artificial para contener la presión del pozo.

queda muy reforzada con un amplio y consistente talud artificial que sustenta, sobradamente, toda la estructura del pozo allí donde no lo hace la desigualdad del terreno.

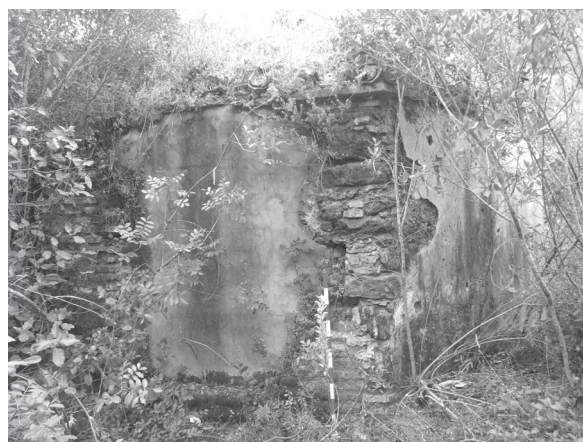
Lám. 2: Vista del pozo. La pared de la zona izquierda es la puerta. Actualmente cegada.

La puerta tiene unas medidas de 125 cm. por 190 cm de alta. Estas medidas son iguales a las del pozo ya restaurado que, como veremos más adelante, pertenecía al mismo propietario. De ahí, probablemente, las similitudes entre uno y otro. Esta entrada se encuentra cegada desde hace pocos años, para evitar la posible caída de alguien y, también, que se continuara llenando de escombros. Según Ucelay (1953: 41), cuando el otro pozo se inhabilitó se utilizó como lugar para tirar animales muertos.

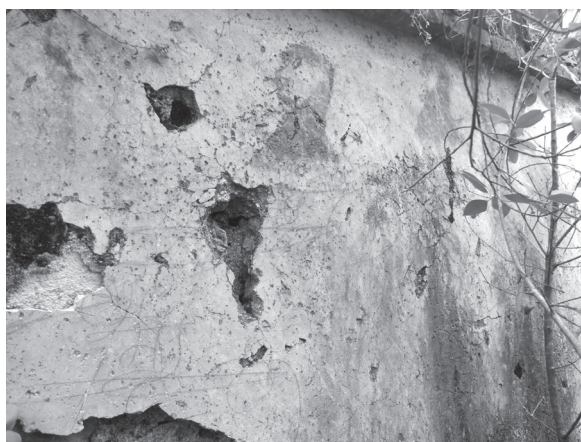
Lám. 3: Conjunto de dibujos en una de las paredes del pozo. Un hombre con una inscripción debajo, una mujer y una rúbrica.

Centrándonos de nuevo en el pozo, en el exterior de una de sus caras, se encuentra uno de sus elementos más interesantes. Se trata de unos dibujos realizados sobre el mortero de cal. Consisten en dos cabezas humanas desde los hombros —un hombre y una mujer— en tonos rojizos y ocres. Bajo la cabeza del hombre hay una palabra escrita que, debido a lo desvanecido de sus contornos, no hemos podido transcribir con seguridad. Pensamos que pone “Fernandez”. También, en líneas muy bien definidas, unos trazos que recuerdan a la rúbrica de los notarios antiguos: cuadrados con lazos muy salientes en sus esquinas, además de otras líneas. Bajo el busto de la mujer se encuentran también unas letras casi desaparecidas y, también, una rúbrica más desvaída y pequeña que la del hombre. Todo ello en color rojo fuerte —parece óxido de hierro—, sobre el cemento de abundante cal que recubre el paramento. El estado de conservación actual de estos grabados es muy frágil. De hecho, una parte de ellos se encuentra completamente desprendido de los muros²⁷.

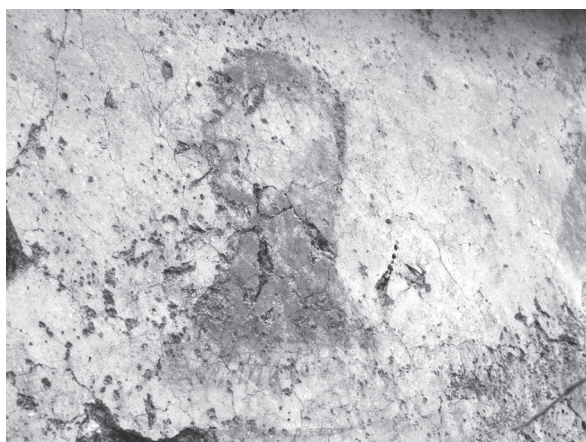
Lám. 4: La cabeza masculina y la inscripción inferior donde, probablemente, pone: "Fernandez".

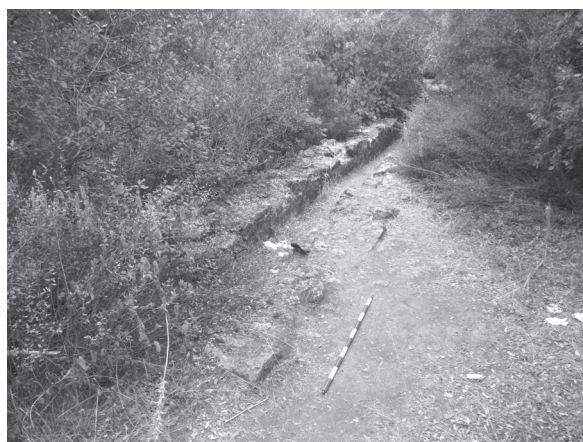
Lám. 7: Vista del canal que, por la parte inferior del pozo, formaba parte de las estructuras superiores del molino del Molinillo.

El pozo tiene un desagüe en su nivel inferior. Este, consistente en un pequeño canalillo entubado, conduce el agua del deshielo de la nieve almacenada, hacía uno de los canales del molino. Y este canal desemboca en uno de los dos cubos (o pozuelos) que tiene dicho molino²⁰. Esta relación entre las dos construcciones de distinta época se debe a que el pozo está construido, con expresa intención, en el mismo lugar que el molino por su parte superior. Esto es lo que hace posible que, por la base de uno de los lados del pozo, pase el cauce de agua para desembocarla en uno de los cubos del molino. Para comprender esta disposición hay que tener en cuenta que el pozo se encuentra, como ya hemos señalado, en un fuerte desnivel de manera que, mientras el pozo está en alto, en su base se encuentran parte de las estructuras del molino.

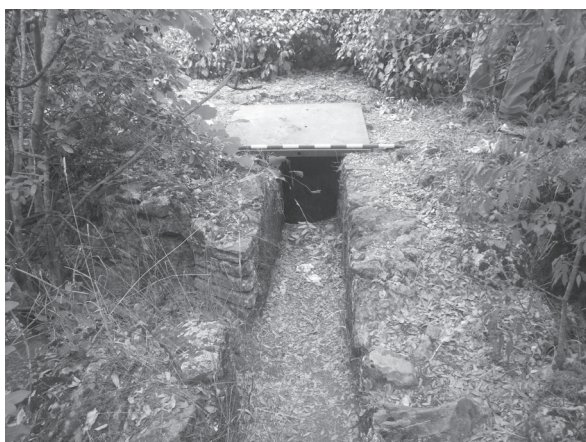
Lám. 8: Desagüe del canal, al que iba el agua de un gran depósito conservado a poca distancia y que, subsidiariamente, servía para recoger el agua del deshielo del pozo.

A escasa distancia se encuentra un enorme depósito de agua (una alberca, no un aljibe²²). Esta alberca no es parte de la estructura del pozo, y esto por tres razones. En primer lugar, porque sus grandes dimensiones irregulares de 40 x 8 x 3 m. le aportan una capacidad cercana a 1.000.000 de litros de agua. Cantidad absolutamente desproporcionada para un solo pozo de nieve de, además, pequeñas proporciones. En segundo lugar, porque rastreando bien el suelo y, en algunas zonas, el subsuelo, se comprueba

que el canal que conduce el agua desde la alberca, la lleva directamente hacia el molino. En concreto, hacia uno de los dos cubos que tiene. Y en tercer lugar porque, si este enorme depósito de agua fuera para el pozo de nieve —que por las dos razones anteriores es imposible— sería para fabricar hielo, lo que debido a las altas temperaturas de Córdoba no era factible en esa zona²³.

La finalidad de esta alberca era proporcionar agua para el uso del molino durante el verano, cuando el caudal del arroyo disminuye considerablemente. En previsión de esa época de estío, se llenaría durante el invierno con una cantidad de agua suficiente para mantenerlo en funcionamiento. El agua para llenar esta alberca se captaba a través de una pequeña acequia cercana que se mantiene en la actualidad²⁴.

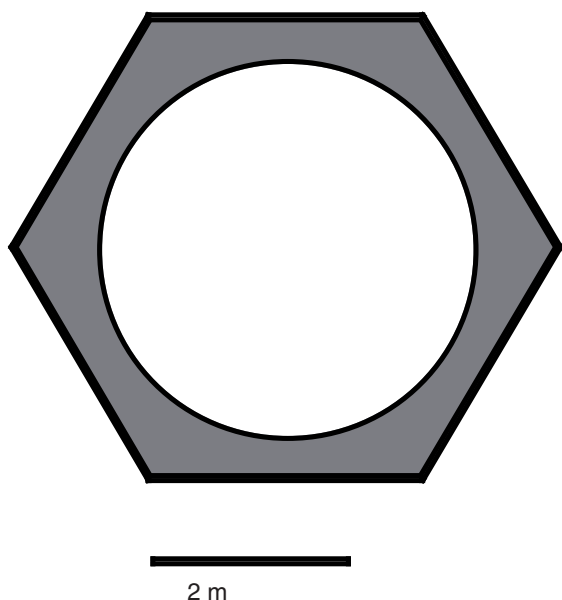
Lám. 9: Croquis de la planta del pozo de nieve, a nivel del umbral de la puerta. La estructura exterior de seis lados, que contiene el espacio interior circular para el almacenamiento de la nieve, tiene sus lados de 2.65 m, excepto uno, pocos centímetros mayor.

La parte exterior tiene una estructura hexagonal que lo rodea. Las paredes están construidas con gruesos ladrillos y todo el edificio está enlucido con mortero de abundante cal que recubre la construcción. Esta cal tenía, entre otras, la importante función de aislar, dentro de lo posible, el interior del pozo de las altas temperaturas veraniegas pues, en un lugar tan cercano a Córdoba, se dan temperaturas muy altas durante la época estival.

Su constitución interna consiste en un depósito de sección troncocónica y más estrecho a medida que se profundiza en él. La función de este estrechamiento era para que, a medida que la nieve se derretía y la presión de las capas superiores empujaba hacia abajo, no quedaran hue-
