《報告》

中国・四川地震 2008 による被災状況と復興作業について

要約

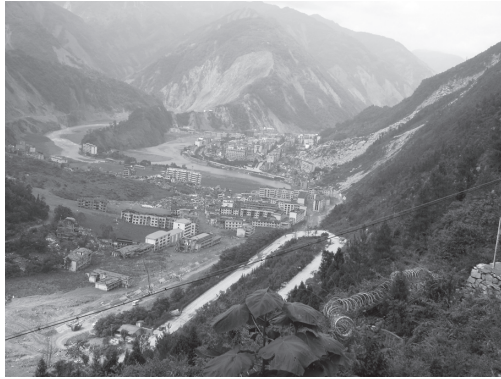
図3 北川县城の被災状況

被災事例 1 北川県城： 震源から北東へ150kmほど隔てた人口3万人余の都市であったが、現状は立ち入りを禁止した廃墟のまま放置されている。映秀—北川断層が近くを通り、周囲を取り囲む急峻な山肌には至るところで崩壊した痕跡が認められる。四川地震による直接的な被害のみならず、4カ月後の9月24日に発生した大規模な洪水と土石流によって被災建物群が2階部分まで埋没し、震災後に建設された仮設住宅群も押し流された。今なお5,000体以上の避難民が救出されず、埋もれたままになっている。廃墟化した現地を再建することが難しいために、被災都市の全域を震災の記念碑として保存する予定とのことである。復興作業の項目で後述するが、南東方向へ約100km隔てた四川盆地内の平坦な隣接県の一部を更改して、新たに「新北川県城」を復興する計画が進められている。

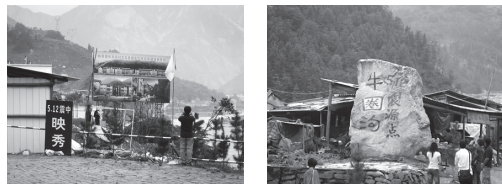
図5 震源に近い映秀鎮

被災事例3 汶川县・映秀鎮： 震源の北東5km位の地点であり、映秀—北川断層が通過している。急流の蛇行部に開けた人口2万人程度の市街部では、全崩壊した建物群の痕跡を示す瓦礫の原にわずかの被災建物が屹立するのみである。取り囲む周辺の山肌は深くえぐられて、大規模な山地の崩落をうかがわせる。当地で震災1周年の記念事業が催されたらしく、崩壊した中学校の正門に事業を示す横断額が掲げられ、被災地域を見下ろす高台には門型の慰霊碑が建てられていた。現状は立ち入りできない廃墟のままであるが、再建の目途が立っているのか判然としない。

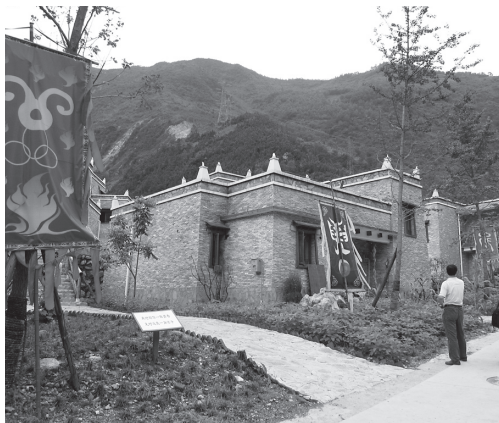
図9 吉娜羌寨の復興建物

震源の北東 120km ほど隔てた山岳の入り口に位置し、少数民族のチャン族を保護する国家方針に沿って、斜面上に古来の石積み住宅群を新築している。村内に点在する見張り塔を含めて全て本来の石積み造ではなく、すべて RC 補強したレンガ造の壁面を石張りとしたものである。真新しい

チャン族の旗が数多く立てられていたので、さながらテーマパークの雰囲気があった。古代の遊牧民族を祖先にもつチャン族の伝統的な刺繍製品を土産物として、農業から観光産業へ切り替えた地域振興を目指しているが、現状では周辺の道路網が寸断されて未整備であるために乗客は少ない。建設費用の全額をあらかじめ政府が立て替えた後、一部の補助金を除いて住民がローン返済する予定になっている。

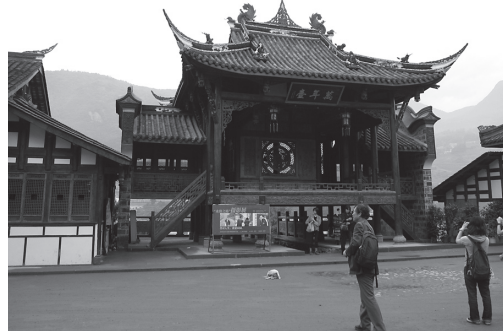
図11 禅寿老街の復興

震源の北東50km隔てた丘陵地にあり、広東省佛山市の対口支援による全額出資のもとに、北京大学の設計指導に沿って、清代の古い建築様式を踏襲した木造住宅街を復興している最中である。各戸は典型的な奥長の2階建て町屋形式であり、中庭を挟んで道路に面した表側の木造部について政府が出資している。2階部の屋根を二重の瓦葺として、建物内部の瓦を装飾用に採用しているので化粧天井はない。階上への昇降は主として、取り外しの効く梯子を採用している。地域住民の話では、美しい町並みが蘇ることに喜びつつ、防火性能に劣る木造建物の弱点について気遣う声も聞かれた。

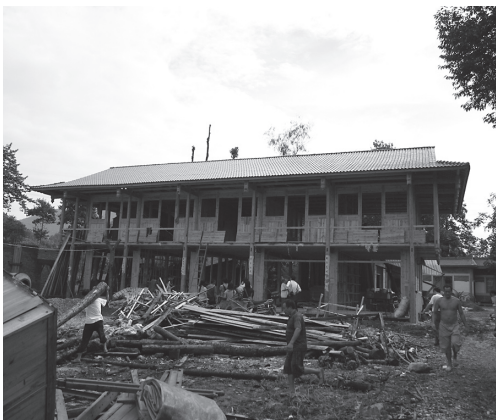
図 13 未来復興研究所の建物

短期間の調査行程であったために、個別建物の構造要素や耐震性能について見聞する機会は少なかった。四川地震を記念して北川県に建設中の「未来復興研究所」では、時間をかけて工事現場を見学したので、当地で得た典型的な建築工法や構造要素に関する情報を紹介する。当研究所の建設に当たって北京市の精華大学が技術指導ならびに建設資金を提供しているため、現地の技術レベルに依存するとはいえ標準以上の施工内容と推定される。主家屋は瓦葺の木造2階建て、副家屋がRC補強したレンガ造である。

木造： 四川近郊の伝統工法を意識して口径の異なる丸太の軸組で柱・梁を構成し、可及的に釘を

使用しない方針が採られていた。建物の基礎部には高さ 20cm 程度の RC 補強したコンクリート基礎が施されている。建屋の主な壁面を板張りとして、欄間や間仕切り面に細かい彫刻を施したレリーフを準備している段階であった。他所の建築現場で視察したことであるが、コンクリート基礎梁と木造柱の仕口部が低劣であったために、震災後に施工されたにもかかわらず建物全体が柱脚から傾斜している事例があった。

RC 補強のレンガ造： 基礎梁や柱部を RC 造として、建屋の壁面にレンガを積み上げる工法であった。扉や窓の開口部を補強するために、RC 梁を部分的に採用していた。すなわち RC 造の柱・梁において仕口部を緊結していないので構面が連続せず、ラーメン構造のようなフレームを構成していない。

現地ですべての建築資材が限定されているものの、わが国で採用している建築の構造技術あるいは耐震技術を援助する余地があると想定される。
