Geotehnički problemi projektiranja i ponašanja građevnih jama

Stručni rad

Geotechnical problems relating to foundation pit behavior and design

Autori: Doc. dr. sc. **Grzegorz A. Horodecki**; prof. dr. sc. **Adam F. Bolt**; prof. dr. sc. **Eugeniusz Dembicki**,
Fakultet za hidrotehniku i ekologiju, Sveučilište tehničkih znanosti u Gdanjsku, Poljska

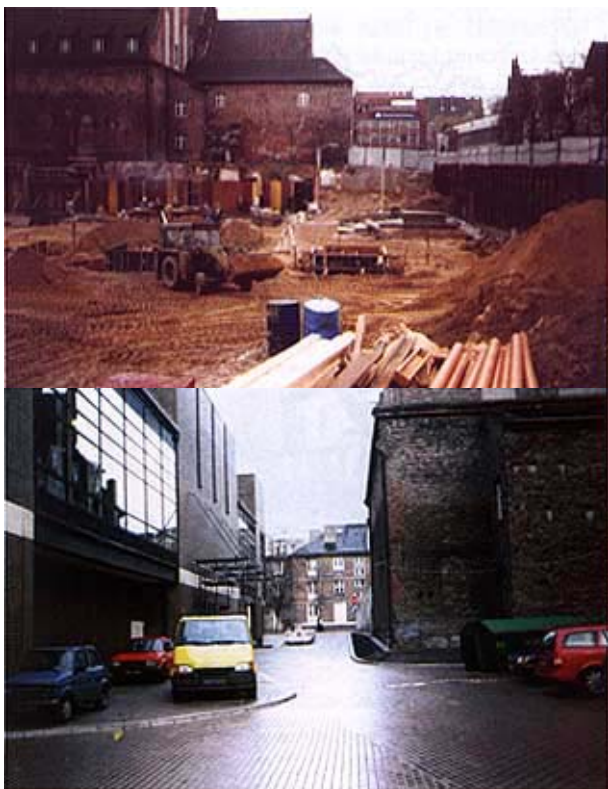
Slika 3. Završena zgrada

Unatoč svim tim teškoćama, zgrada je podignuta bez bitnih oštećenja susjednih građevina. Iskop i završne faze gradnje prikazani su na slikama 2. i 3.

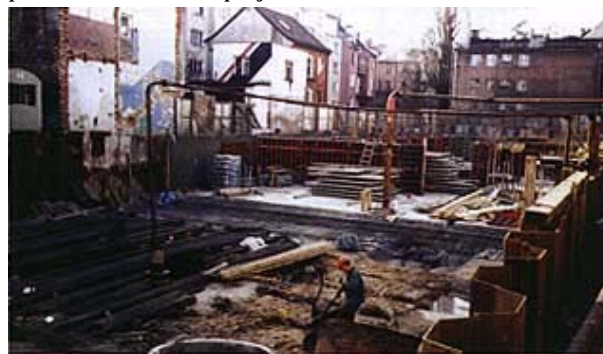
Slika 5. Opći prikaz radova tijekom iskopa

Osnovni problem tijekom radova bio je utjecaj vibracija tijekom zabijanja i izvlačenja talpa i utjecaj snižavanja razine podzemne vode na susjedne zgrade. Iako je razmak između kuća i čeličnih talpa bio prilično malen, tj. varirao je od 1 do 3 m, poboljšanjem tla [6] poništen je negativni utjecaj vibracija koje su se kretale u rasponu od prve do druge zone opasnosti [3]. Osim toga, tanak sloj polupropusnog tla male debljine (0,5 m), koji se nalazio ispod dna iskopa, pomogao je u djelotvornom projektiranju sustava za crpenje vode, tako da nije bilo potrebno znatno smanjiti razinu podzemne vode u blizini iskopa. Srednja razina podzemne vode odgovarala je razini u prirodnom stanju. Najveća odstupanja od srednjih vrijednosti varirala su od +7 cm do -3 cm, dok su u odnosu na početne vrijednosti najveća privremena kolebanja tijekom crpenja vode varirala od +15 cm do -18 cm i nisu se razlikovala od kolebanja koja se javljaju u prirodnim uvjetima. Razine podzemne vode, izmjerene na piezometrima postavljenim 3 - 5 m od rubova iskopa tijekom crpenja vode, prikazane su na slici 4. Početne vrijednosti odgovaraju početnim hidrogeološkim uvjetima prije početka crpenja, dok se zadnje vrijednosti odnose na uvjete nakon završetka crpenja. Opći prikaz radova tijekom iskopa prikazan je na slici 5.

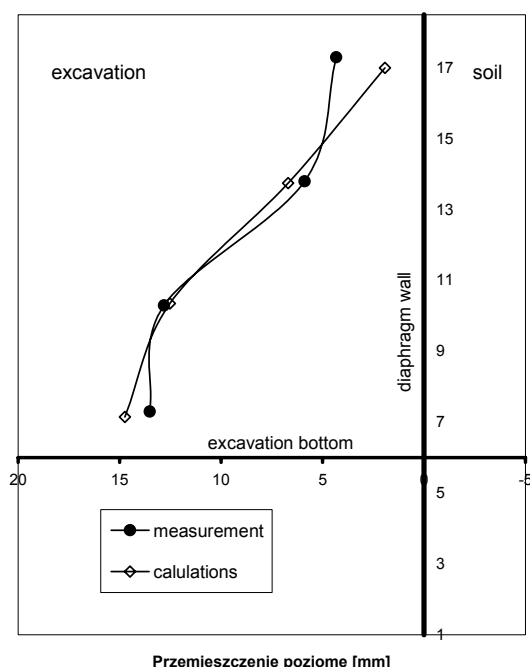
Slika 6. Horizontalni pomaci zida. Iskop odgovara razini temeljne ploče, razina -1; prikazane su izmjerene i izračunane

vrijednosti

Općenito su rezultati mjerenja horizontalnih pomaka u skladu s rezultatima proračuna u svim fazama zemljanih i građevinskih radova. Procijenjeni najveći pomak na "razini -1" je 17 mm [10], dok je izmjerena vrijednost -9 mm [8]. Do ove je razlike došlo zato što su se pomaci počeli mjeriti kada je iskop već dosegao "razinu -1", tako da nisu uključeni pomaci koji su se dogodili prije toga.

Na slici 6. prikazana je raspodjela izračunanih i izmjerenih horizontalnih pomaka za odabranu fazu radova u jednoj od horizontalnih linija.

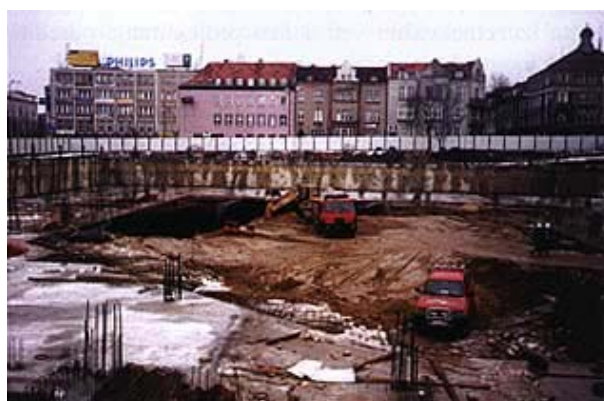
Slika 7. Iskop na razini -1. Podni prsten -1 (ostatak poda izveden je u sljedećoj fazi radova)

Iskopi na razinama -1 i -3 prikazani su na slikama 7. i 8.

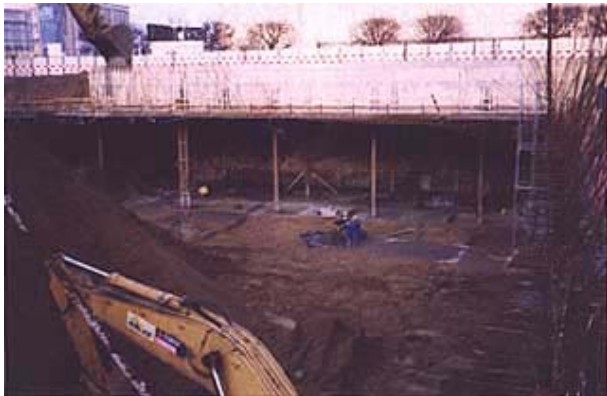
Slika 8. Iskop na razini -3
