Konzervatorske smjernice monumentalnih zgrada s obzirom na zahtijevane razine sigurnosti na primjeru obnove Dubrovnika

Conservation Guidelines for Monumental Buildings from the Aspect of Safety - on the Example of the Restoration of Dubrovnik

Predmet ovog rada jest opis sanacije stare dubrovačke *palače Gučetić – Martinušić* sazidane u tradicionalnom stilu, s posebnim osvrtom na sigurnost zgrade za slučaj potresa i diskusijom o novim europskim propisima Eurocode o procjeni sigurnosti i trajnosti zgrada s obzirom na željeni vijek trajanja.

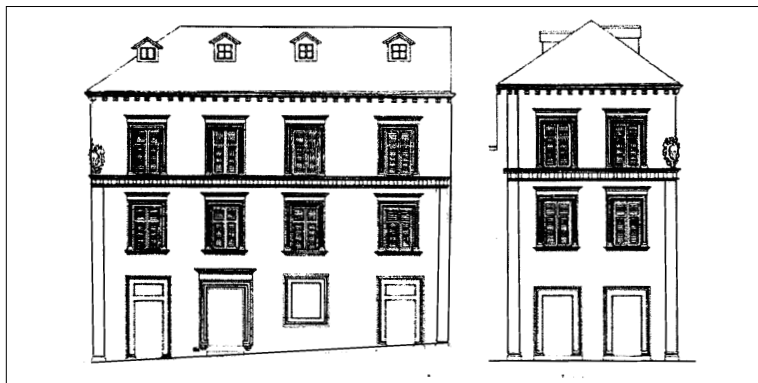
**Sl. 6. Detalj kamenoga krovnog kanala (lijevo); detalj razdjelnog vijenca (desno)**

FG. 6. Detail of the stone roof gutter (left), detail of the stringcourse (right)

Vrh palače čini višestruko profilirani kameni vijenac koji nose konzole ukrašene motivom što podsjeća na prelomljeni list papira (Sl. 6).
