# Arheološko istraživanje u Iloku 2008. g. Lokalizacija Ilok - Dvor knezova Iločkih i Ilok - crkva Sv. Petra apostola

## Archaeological Excavations in Ilok in 2008 Ilok site – Castle of the Dukes of Ilok and St. Peter the Apostle Church

Željko Tomičić  
Kristina Jelinčić  
Kristina Turkalj  
Gordana Mahović

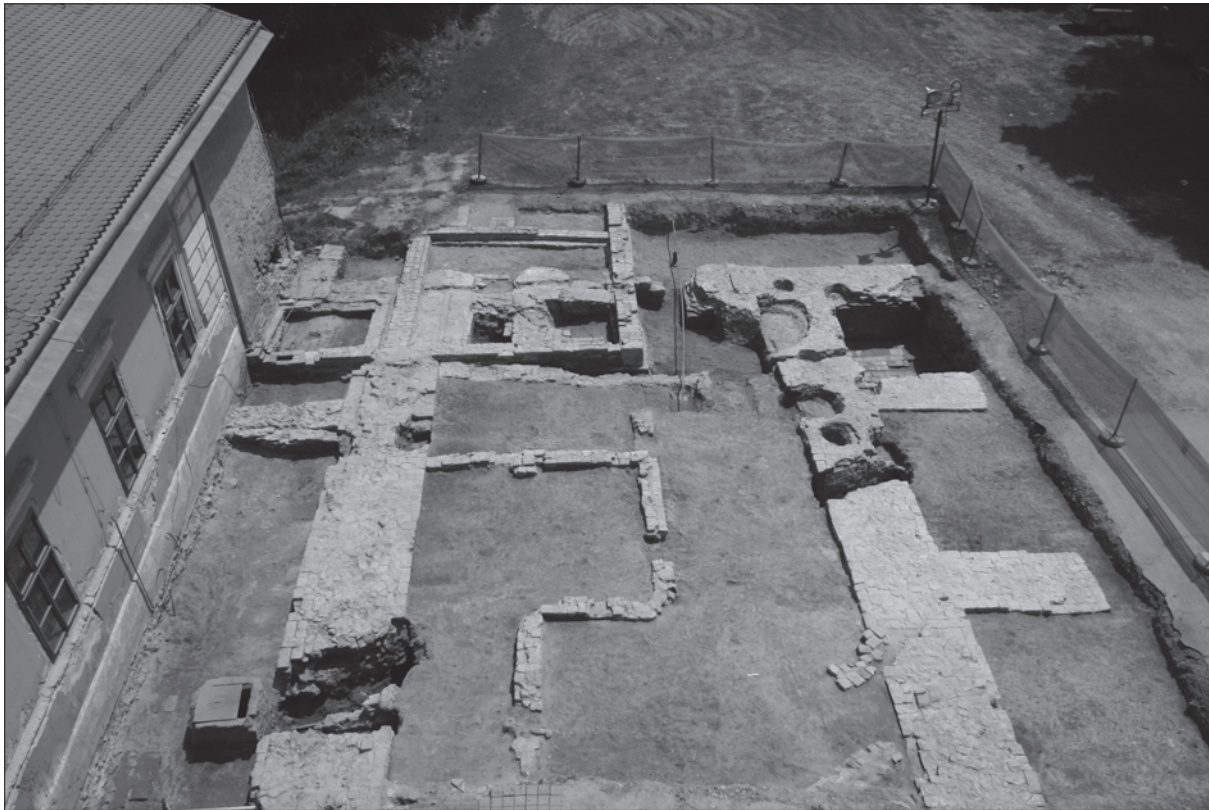
Sl. 1. Pogled na ulazni objekt (foto: Gordana Mahović)

Fig.1. View of the entrance building (photo: Gordana Mahović)

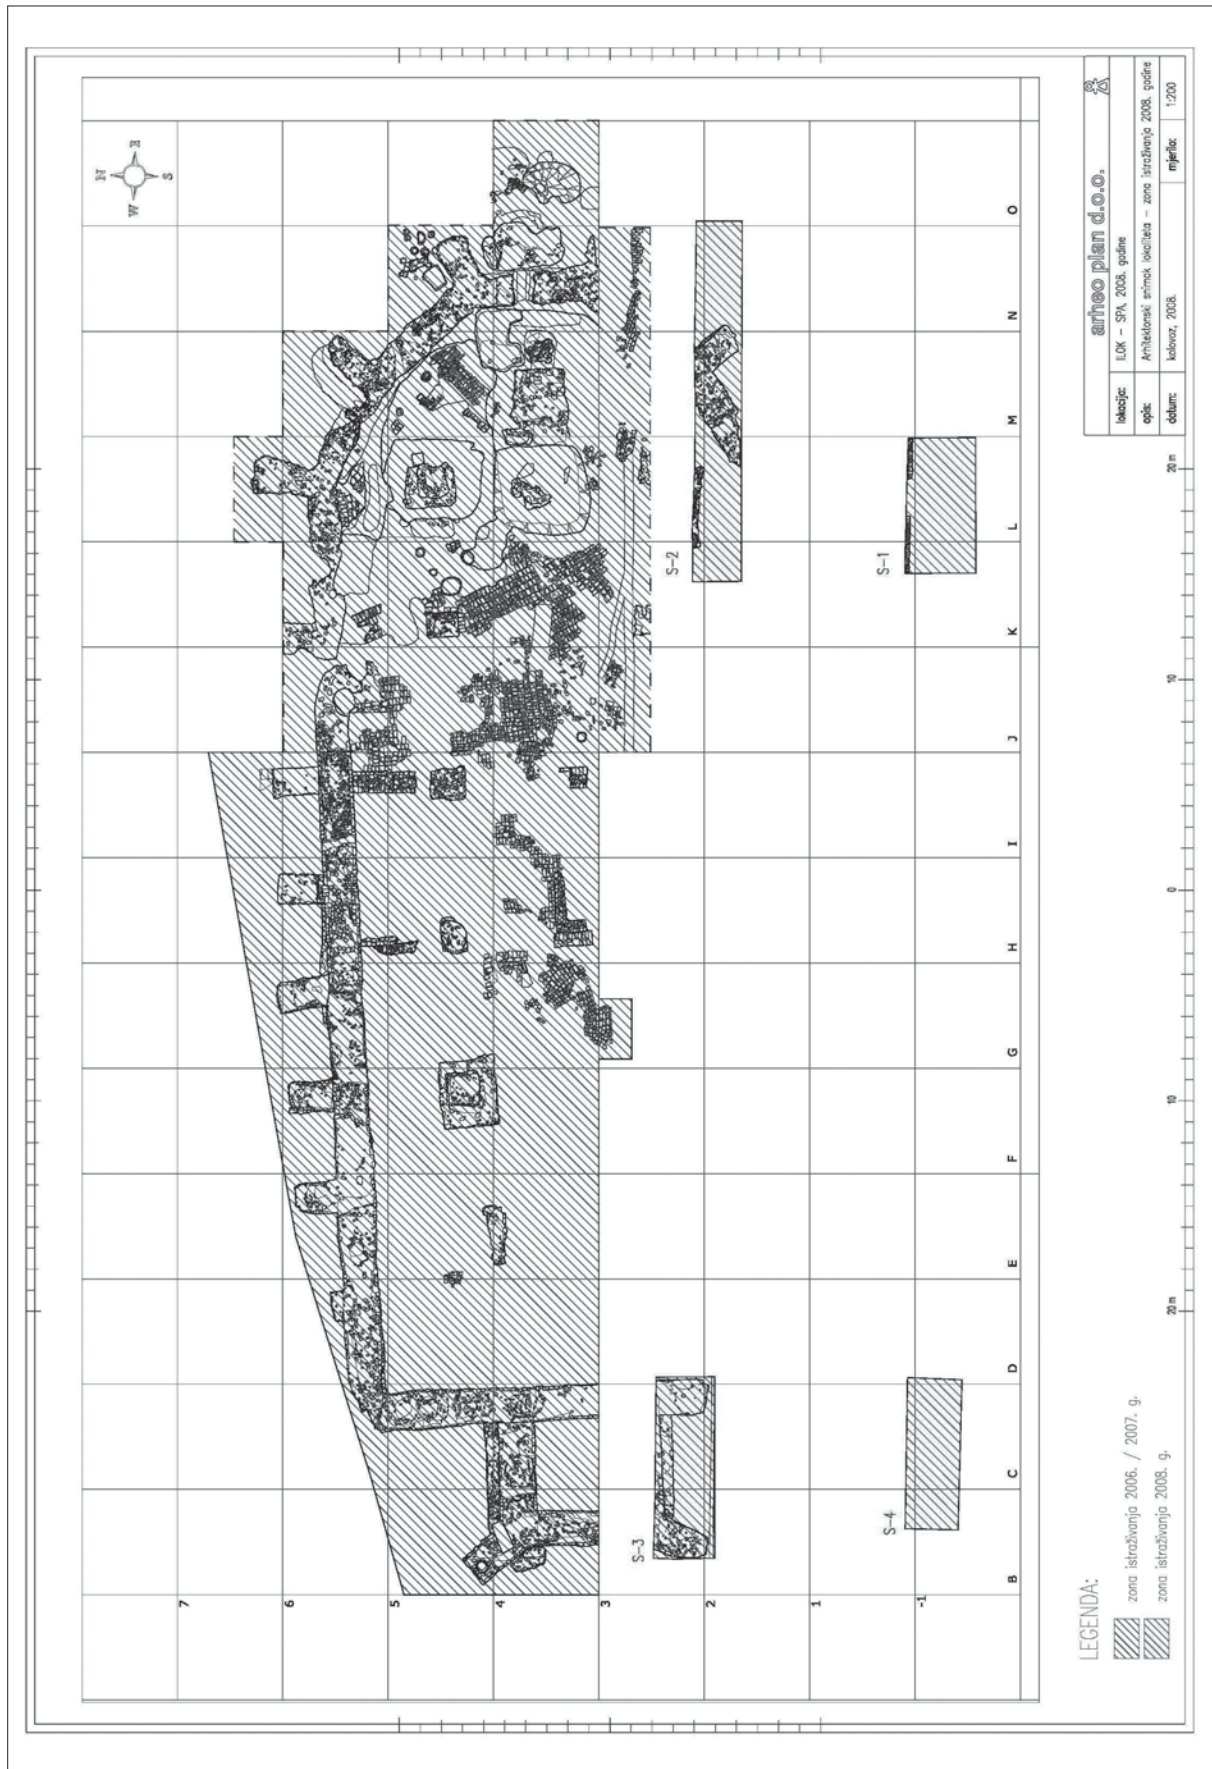
Sl. 2. Tlocrt bazilike Sv. Petra apostola (ArheoPlan d.o.o.)

Fig. 2. Ground-plan of the Basilica of St. Peter the Apostle (ArheoPlan d.o.o.)
