Voćin - crkva Pohodaenja Blažene Djevice Marije

Voćin - Church of the Visitation of the Blessed Virgin Mary

Kristina Jelinčić
Gordana Mahović
Kristina Turkalj
Mirela Pavličić

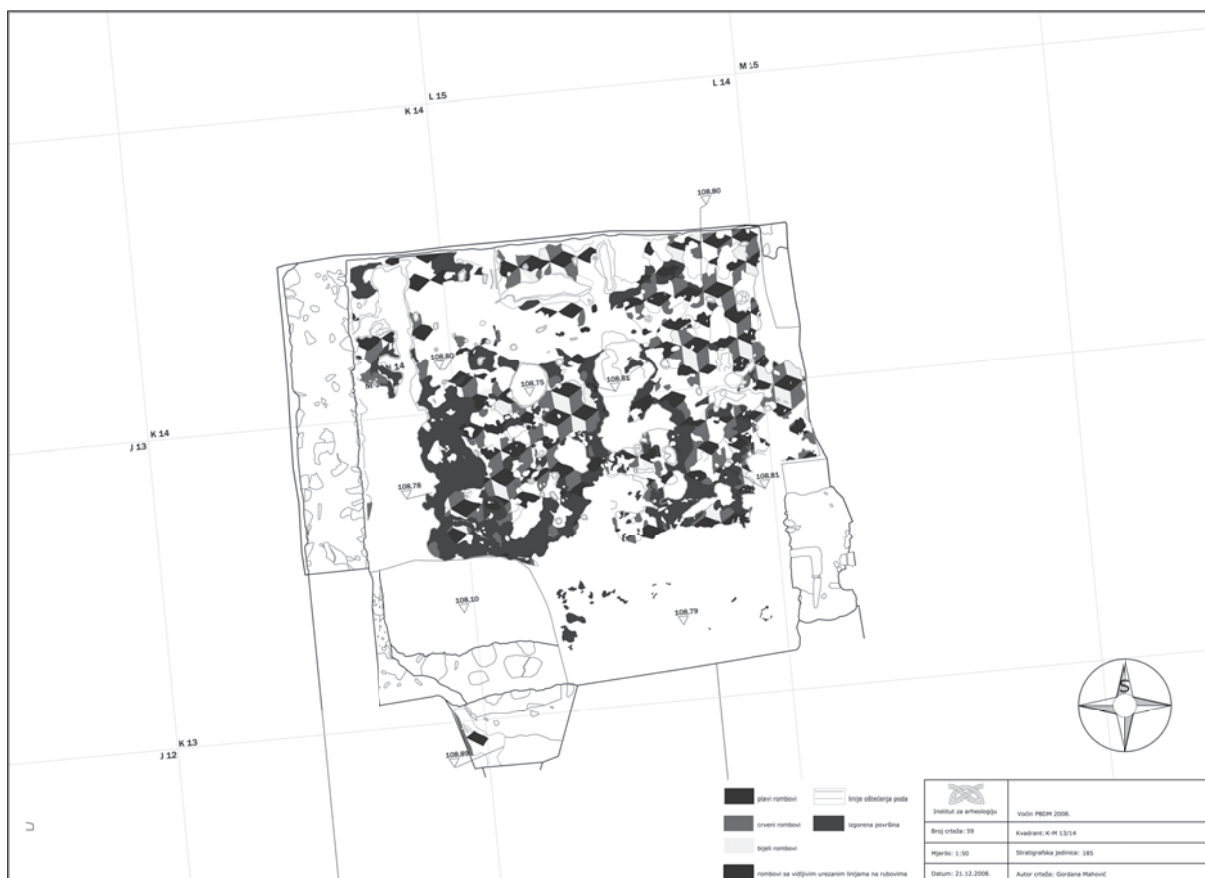
Plan 1. Situacijski plan sa srednjovjekovnim podom (crtež: Kristina Turkalj, Gordana Mahović)

Plan 1 Situation plan with medieval floor (drawing: Kristina Turkalj, Gordana Mahović)

beskonačnom nizu (Plan 1). Pod je većim dijelom oštećen urušavanjem stropa i zidova prostorije, a ukrasi su najbolje očuvani uza same zidove prostorije, posebno uza sjeverni zid. Južno od sjevernog zida uočeno je pravilno oštećenje poda pravokutnog oblika, unutar kojeg se nalazi spomenuti dio dobro očuvanog poda. Pretpostavlja se da je tu bila smještena neka struktura koja je pod zaštitila. Zapadni dio poda i zida SJ 174 imaju očuvane tragove gorenja (sl.2).

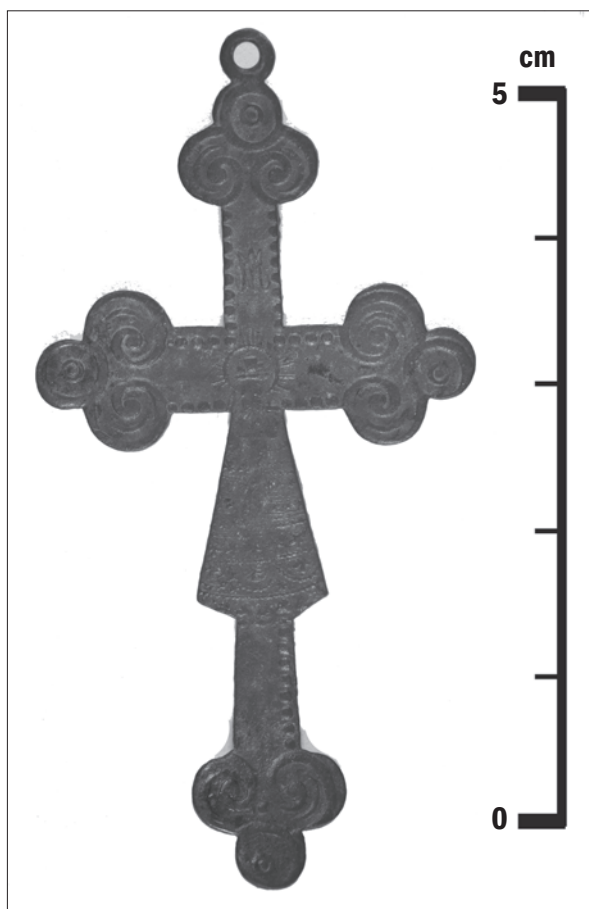
Slika 1. Brončani križ – privjesak (foto: Kristina Jelinčić)

Fig. 1 Bronze cross – a pendant (photo: Kristina Jelinčić)

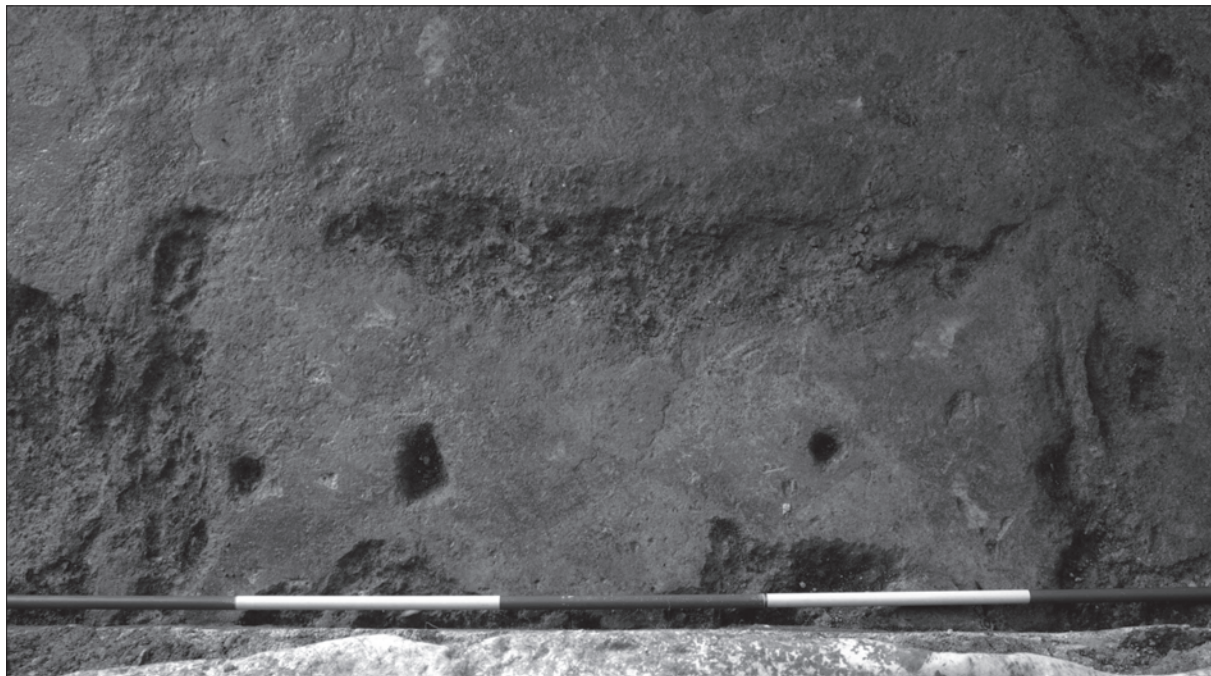
Gotički pod SJ 185 (sl. 2.) nalazi se ispod sloja sitne šute SJ 187 i ukopa SJ [177], u jugoistočnom dijelu prostorije.

Radi se o kompaktnom sloju vapna sa sitnim šljunkom koji je na vrhu zaglađen. Na tu zaglađenu površinu urezani su motivi rombova. Podloga je bijele boje, a rombovi su bojani plavom i crvenom bojom, dok je dio ostavljen u bijeloj boji. Raspored rombova i boja daju dojam trodimenzionalno postavljenih kocki poslaganih jedna na drugu i jedna pored druge u

Slika 2. Detalj srednjovjekovnog poda SJ 185 (foto: Kristina Jelinčić)

Fig. 2 Detail of medieval floor SU 185 (photo: Kristina Jelinčić)
