PALAČA SKOČIBUČIĆ LUKARIS – KONZERVATORSKO-RESTAURATORSKI ZAHVATI NA ŽBUCI ISTOČNOG PROČELJA

Stručni rad

SKOČIBUČIĆ-LUKARIS PALACE – CONSERVATION-RESTAURATION
WORK ON THE EAST PORTION OF THE FAÇADE PLASTER

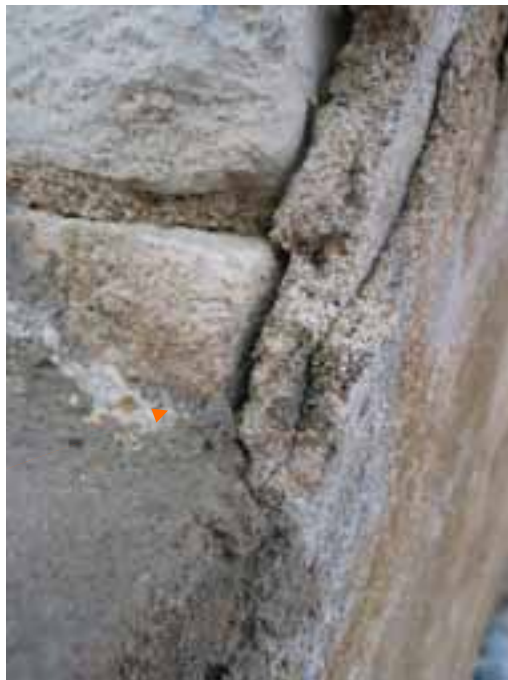
slika 6. Žbuka u sljubnici između dva kamena segmenta
