工學碩士 學位論文

개단면리브 강바닥판교의 재하특성에 따른
구조상세부의 거동 분석

Analysis on Behavior of Structural Details for Open Ribs
Orthotropic Steel Deck according to Load Patterns

韓國海洋大學校 大學院

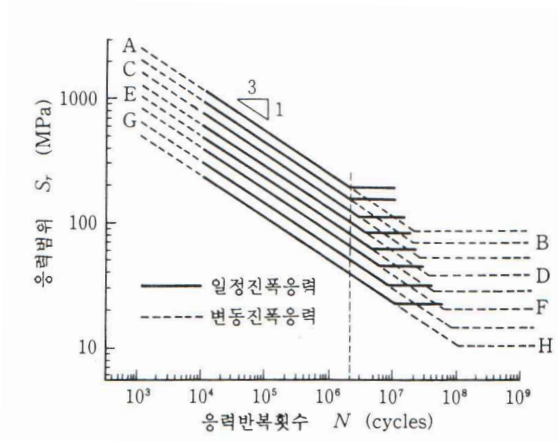
그림 2-6. 피로 설계 곡선

피로안전성 평가시 적용된 일본 강구조협회(JSSC)의 피로설계곡선 및 기본 허용응력범위($m=3$)는 그림 2-6 및 표 2-2와 같다.

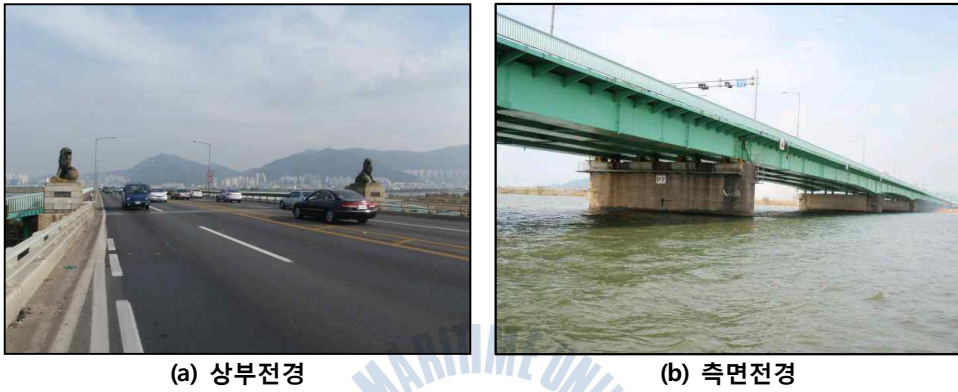
그림 3-1. 대상교량의 전경

대상교량은 6개의 3경간 연속구조(252.9m(=3@84.3m))로 구성되어 있으며, 일반구간의 교폭은 22.0m로서 16.6m의 4차선도로와 양측에 2.7m의 보도로 구성되어 있다. 특히 이 교량은 강바닥판위에 8cm 두께의 아스팔트포장을 시공하여 가능한 고정하중을 경감시킨 구조로 되어 있다. 대상교량의 상부 및 측면 전경을 그림 3-1에 나타내었다.

(a) 상부전경

(b) 측면전경

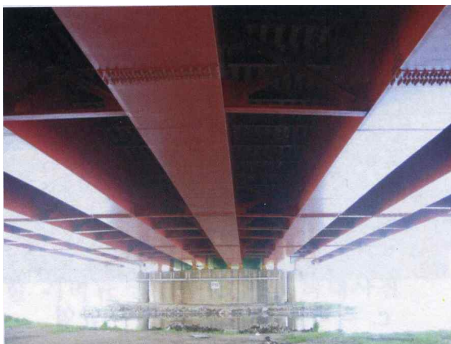
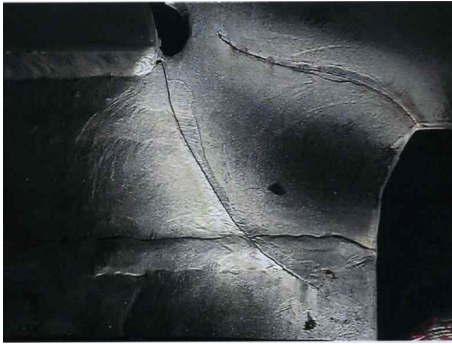
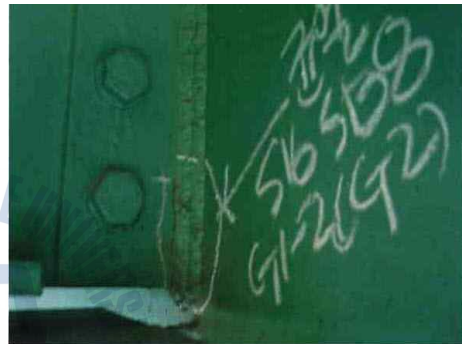
그림 3-5. 대상교량의 피로균열 사진(2)

대상교량에 관한 다른 자료(한국도로공사, 2005)에 의하면, 기존에 발생한 복부의 균열은 덧댐판으로 보강이 완료되었으나, 가로보 단부, 브레이싱 거셋 플레이트 용접부, 다이아프램 수평 용접부, 다이아프램 개구부 모서리, 세로 리브 용접부 모서리 등 다양한 균열이 추가로 발생되었고, 균열의 발생개소가 증가한 것으로 조사되었으며, 그림 3-5에 대표적인 추가 피로균열 사례를 나타내었다. 대상교량의 확폭구간에서 조사된 외측주형의 복부균열에 대해서는 그림 3-5(a)에 나타난 것과 같이 X-브레이싱을 추가로 설치하여 처짐불균 등 및 응력집중 현상을 해소한 것으로 판단된다. 그림 3-5(b)~(c)에 나타난 것과 같이 대상교량의 박스내부 다이아프램은 기존 균열보수부 외에 추가로 다이아프램 용접부에서 균열이 발생되었다. 다이아프램 개구부 모서리에서 균열이 발생하였고, 수평보강재와 스킵 구멍에서 균열이 시작되었으며, 이 균열은 수평보강재와 다이아프램 용접부를 따라 발전되고 복부까지 균열이 발생하였다. 그림 3-5(e)~(f)에 나타난 것과 같이 브레이싱부의 주요결함으로는 기존 X-브레이싱에서 발견되었던 상·하부 거셋용접부 균열, 가로보 단부 균열 등이 조사되었으며 균열의 형상, 위치 등이 다양하고 광범위하게 발생되어 있는 상태로 추가 설치된 브레이싱에서는 손상이 발견되지 않았다.

(a) 브레이싱 보강현황

(c) 다이어프램 균열부 확대사진

(d) 다이어프램 세로리브 연결부

(f) 단부가로보 용접부

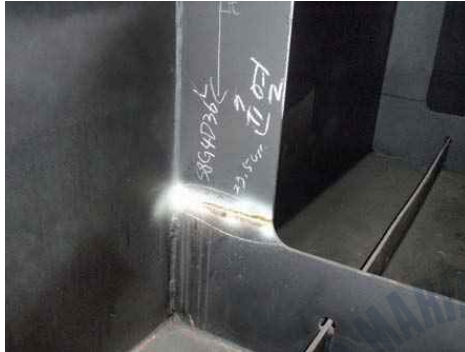
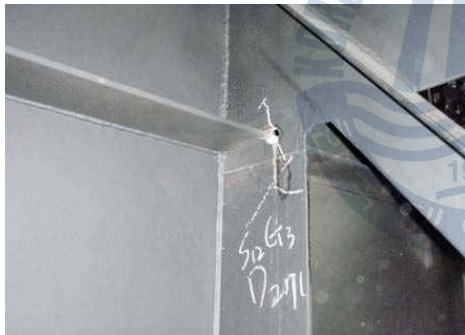
그림 3-6. 대상교량의 피로균열 사진(3)

2010년에 실시한 대상교량에 대한 정밀안전점검에서 조사된 피로균열의 수량을 표 3-1에 대표적인 균열사례를 그림 3-6에 나타내었다. 표 3-1에서 나타난 바와 같이 세로리브 용접부 및 다이어프램 용접부에서 다수의 균열이 발견되었으며, 다이어프램 용접부 균열로 인해 균열보수가 실시된 부위 외에 다이어프램 용접부에서 추가로 균열이 발견되었다. 강바닥판 교량의 특성인 큰 진동과 처짐에 의해 강박스의 변형이 비교적 크게 발생하고, 이로 인해 다이어프램 용접부 중에서 용접 품질이 상대적으로 저하된 부분을 중심으로 균열이 발생한 것으로 판단된다. 특히, 다이어프램 전·후방측 복부판에 그림 3-6(d)와 같이 길이 약 6cm의 균열이 발견되었다. 이 균열은 다이어프램의 균열이 주부재인 복부판으로 진행된 것이다. 다이어프램은 강박스의 형상을 유지시켜 원래의 기능을 발휘하게 하는 보조부재로써 다이어프램에 발생한

(a) 다이아프램 용접부 균열

(b) 복부판과 다이아프램 용접부 균열

(c) 다이아프램 균열

(d) 다이아프램 용접부 균열의 복부판
진전

상부플랜지 세로리브와 다이아프램과의 용접부에서 발생한 균열은 세로리

브와 다이어그램의 상대 변형으로 인해 발생한 것으로서 대부분 용접부에 국한된 균열이며, 다이어그램으로 진전된 일부 개소는 빠른 시일 내에 보수·보강을 하는 것이 바람직할 것으로 판단된다.

균열은 교량의 내하력에 직접적인 영향을 미치지 않는으나, 방치할 경우 균열이 진전되어 주부재인 상·하부 플랜지나 복부판의 손상으로 진행될 가능성이 있으므로, 균열보수를 실시하여 성능저하를 사전에 방지해야 할 필요가 있다.

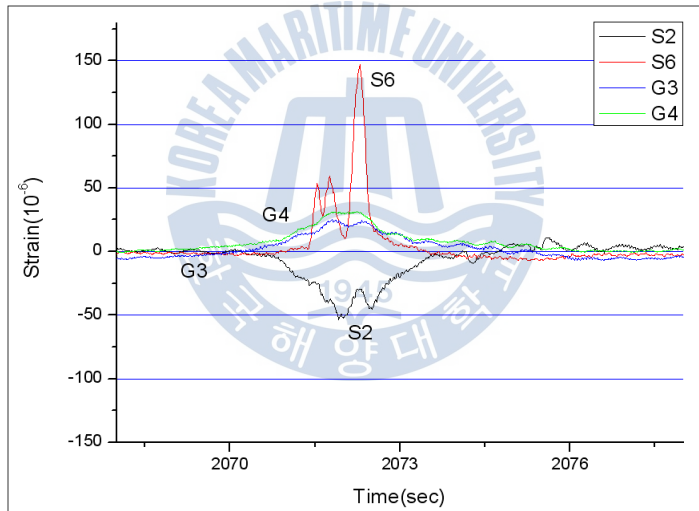
그림 3-15. 단일 하중 재하시 변형률 이력곡선 일례

그림 3-15에 15~16시 및 23~24시에 측정한 데이터에서 단일 차량이 이동함에 따라 발생하는 변형률 이력곡선의 일례를 나타내었다. 그림 3-15(a)~(b)에 나타낸 것과 같이 거더 G3의 변형률이 거더 G4의 변형률보다 크게 나타나는 것을 알 수 있다. 이는 거더 G3 위로 차량이 주행하기 때문이라 판단된다. 거더 G3 위로 차량이 주행할 시 거더 G3의 다이어프램에 부착되어 있는 S2가 차량 하중의 영향을 받아 변형률이 크게 나타나며, S6의 경우 S2와는 반대의 응력범위를 나타내었다. 그림 3-15(c)~(d)에 나타낸 것과 같이 거더 G4의 변형률이 거더 G3의 변형률보다 크게 나타났다. 이는 거더 G4 위로 차량이 주행하는 것이라 판단되며, 거더 G4의 세로리브 용접부에 부착되어 있는 S6가 차축의 영향을 직접적으로 받아 큰 응력 파형을 나타내고 있다. 거더 G3의 다이어프램에 설치된 S2는 비교적 아래에 설치되어 있기 때문에 차축의 영향을 크게 받지 않는 것으로 나타났다. 또한 S2의 변형률은 S6의 변형률보다 긴 파형을 나타내었으며, 거더와 비슷한 장주기의 파형을 나타내었다. 이는 S2가 설치되어 있는 다이어프램은 차량 전체 하중에 의한 면외변형을 일으키기 때문이라 판단된다.

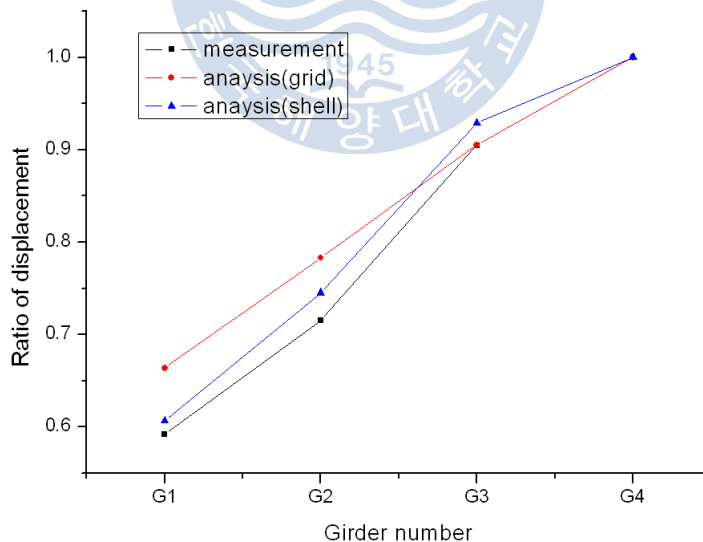
그림 4-2. 계측 및 구조해석에서 얻어진 변위의 횡분배

격자구조와 판요소를 결합한 모델을 사용하여 영향선 재하에 의해 산출된 구조해석 결과와 20km/h 주행 하에서의 계측 결과를 정리하여 표 4-1에 나타내었다. 그림 4-2는 재하차량을 이용한 주행시험(20km/h) 및 구조해석에 의해 얻어진 변위를 비교한 것이다. 여기서의 측정값은 측정데이터에서 충격의 영향을 없앤 데이터의 최정점 값과 같다. 충격의 ddugid를 제거하는 방법으로는 측정 데이터를 0.8~1.0Hz의 적절한 Low Pass Filter를 이용하여 충

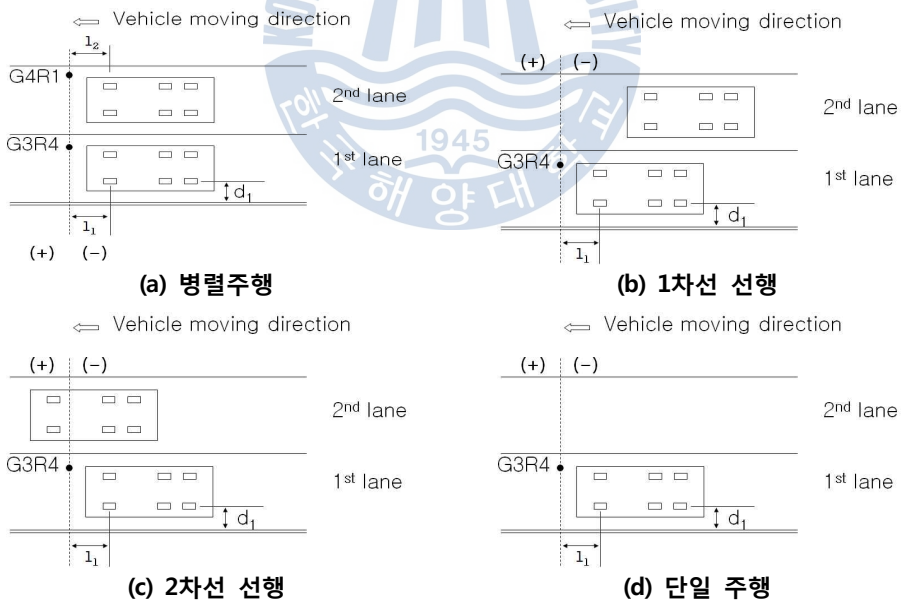
그림 4-3. 하중재하 경우(G3R4)

본 연구에서는 그림 2-9에서의 대상 구조상세인 G3R4 및 G4R1에 대하여 주거더의 최대응력이 발생하는 위치를 적용하여 응력변화를 검토하고 구조적인 거동을 평가하였다. 또한 차량의 주행방식에 따라 최대응력이 변할 수 있음을 고려하여 그림 4-3 및 그림 4-4에 나타낸 것과 같이 경우별에 대해 영향면 해석을 실시하였다. 차량간 간격은 도로교설계기준의 하중재하방법 및 차선, 차량제원을 고려하여 1.8m로 결정하였다. 횡방향 하중재하위치는 기존 자료에서 편측으로 재하한 것과 차선을 고려하여 교량 중심으로부터 거리 d_1 및 d_2 를 0.6m, 5.5m 떨어진 위치에 재하하였다. 교축방향 하중재하 범위는 검토 대상 구조상세와 첫 번째 차축까지의 거리인 l_1 및 l_2 가 대상 상세에서 양쪽 가로리브 간격인 2.4m(양쪽 4.8m)를 완전히 통과하는 것으로 하였다.

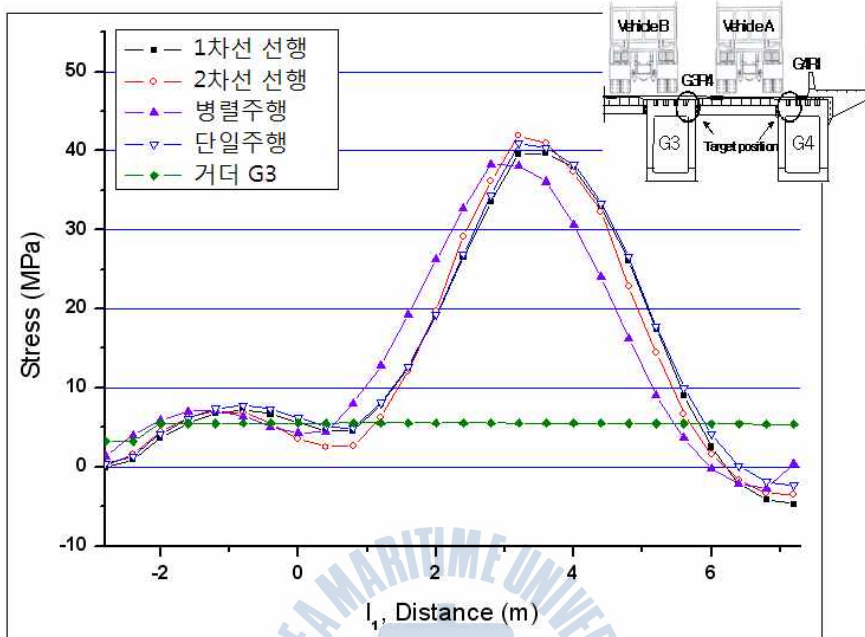
그림 4-5. 재하차량의 교축방향 이동에 따른 응력 변화

그림 4-5에 재하차량의 교축방향 이동에 따른 구조해석 결과를 나타내었다. 해석결과 내측에 위치한 G3R4의 경우 외측에 위치한 G4R1에 비해 축중의 영향이 크지 않은 것으로 나타났다. 이는 G3R4가 재하위치로부터 더 멀리 떨어져 축중의 직접적인 영향이 적고, 또한 축하중 횡분배 등의 영향에 의한 것으로 판단된다. 한편 G3R4 및 G4R1의 하중재하별 응력변화는 재하형식 및 차량대수에 관계없이 차축의 영향을 크게 받아 거더의 응력변동 범위보다 크게 나타나고 있는 것을 알 수 있다. 또한 G4R1의 경우 단일 트럭재하의 경우에서 최대응력이 발생하는 것을 알 수 있다. 이는 G4R1이 축중의 직접적인 영향을 받는 것과 외측 거더이기 때문에 하중의 횡분배의 영향이 적기 때문이라 판단된다.

교축직각방향 하중 이동에 따른 최대응력 발생 위치와 최소응력 발생 위치에 기초하여 교축방향 영향선 해석을 재 실시하였다. 그림 4-7에 재하차량의 교축방향 이동에 따른 해석 결과를 나타내었다. 그림에서 나타낸 것과 같이 교축방향 하중재하에 따른 최대응력은 그림 4-5에서 얻어진 재하시험 하중조건의 응력에 비하여 약 20% 정도 증가한 것을 알 수 있다. 이것은 재하차량의 교축직각방향 이동에 따라 대상 구조상세에서의 면외응력 성분 증가 및 하중의 직접적인 영향 등의 요인이 원인이라 판단된다. 또한 G3R4 및 G4R1의 최대응력범위는 50MPa 및 75MPa로 나타났으며, 이는 대상 구조상세의 피로허용응력범위인 31MPa을 상당히 초과하여 피로균열 발생가능성이 높은 것으로 판단된다. 한편 본 연구의 경우, 최대응력 및 최소응력의 변화는 재하차량 대수의 영향을 받지 않아, 재하차량을 2대 동시에 재하한 경우의 응력 변화와 1대만을 재하한 경우의 응력변화가 거의 유사한 거동을 하는 것으로 나타났으며, 하중의 횡분배의 영향이 적은 1대만을 재하한 경우의 응력범위가 더 크게 나타났다. 따라서 국부거동의 영향을 받는 구조상세에 대한 피로평가는 1대의 재하트럭을 사용하는 것이 효율적일 것으로 판단된다.

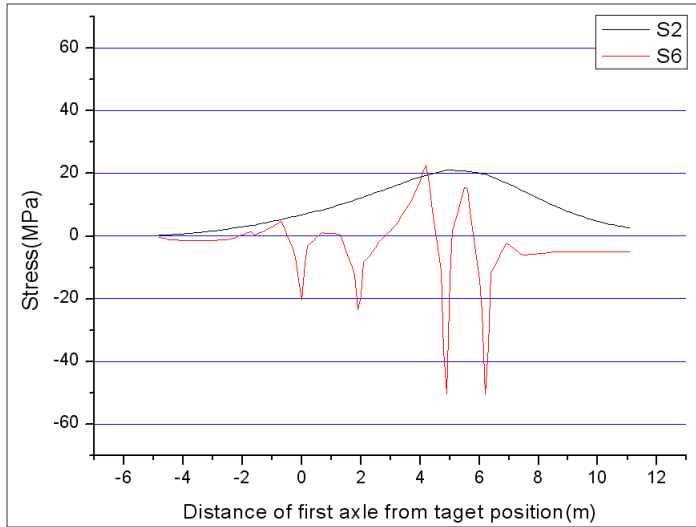
그림 4-18. 교축직각방향 최소응력 발생 위치에서 S6의 교축방향 응력변화곡선

(a) 교축직각방향 최소위치에서 하중의 이동에 따른 S6의 응력변화

(b) S6의 면외응력 및 면외응력 곡선
