THÈSE

Institut National Polytechnique de Toulouse (INP Toulouse)

Science et Génie des Matériaux

Endommagement en corrosion intergranulaire de l'alliage d'aluminium
2024: mécanismes et cinétiques de propagation

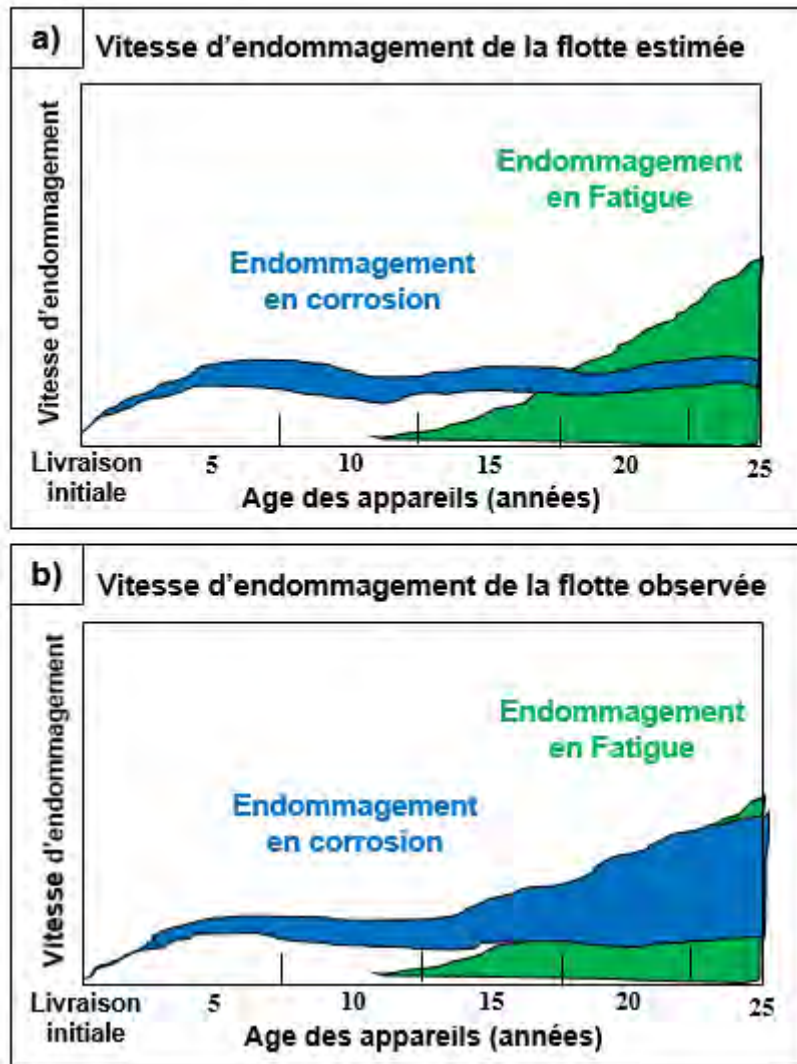
Figure 3 : Comparaison entre l'endommagement en corrosion prédit a) et observé b) sur des avions Américains d'après (Moyson, 1998)

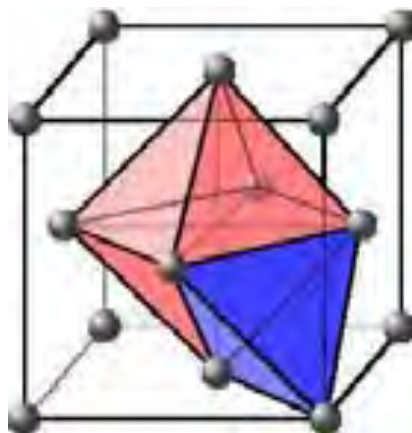
Figure III.6 : Sites interstitiels dans un réseau cubique à faces centrées : site octaédrique (rose) et site tétraédrique (bleu).

Le dernier type de site de piégeages identifié par Young et Scully correspond aux sites interstitiels du réseau cristallin. Comme l'aluminium cristallise selon un réseau cubique à faces centrées, deux types de sites interstitiels existent (Figure III.6) : les sites octaédriques et les sites tétraédriques.

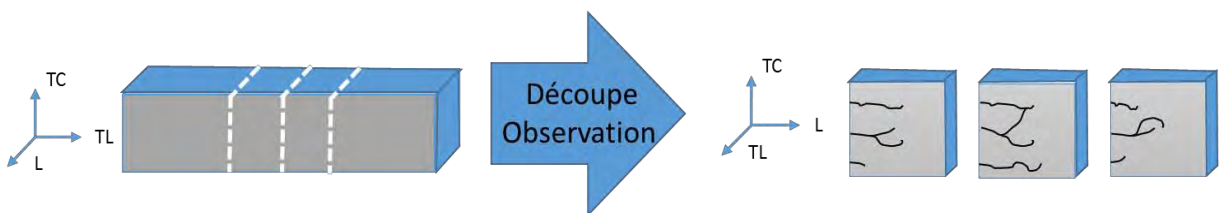
Figure III.2 : Méthodologie mise en place pour analyser la morphologie des défauts de corrosion intergranulaire pour l’alliage d’aluminium 2024

La méthode la plus classique pour caractériser les défauts de corrosion en termes de longueur, largeur et densité est l’étude au microscope optique (MO), en coupe, d’échantillons corrodés. Ainsi, après immersion continue, des échantillons de 5cmx1cmx1cm ont été découpés en cubes de 1 cm de cotés selon le plan TC-L et étudiés au MO comme illustré sur la Figure III.2.

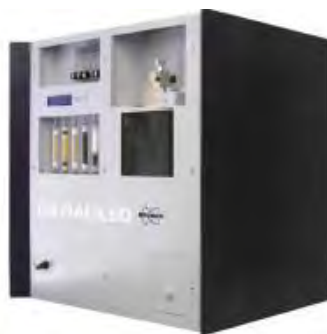
Figure I.1 : Analyzer Bruker G8 GALILEO ON/H pour la mesure rapide de la teneur en oxygène, azote et hydrogène au sein de différents matériaux (Oxley, 2011)

Une fois l'échantillon fondu, un gaz vecteur, ici de l'argon, entraîne les composés gazeux tel l'hydrogène dans une cellule au niveau de laquelle la différence de conductivité entre le gaz neutre et le gaz après la fusion de l'échantillon est alors mesurée. Cette différence de conductivité est alors ramenée à une concentration en hydrogène.

Cette concentration est mesurée en ppm massique.

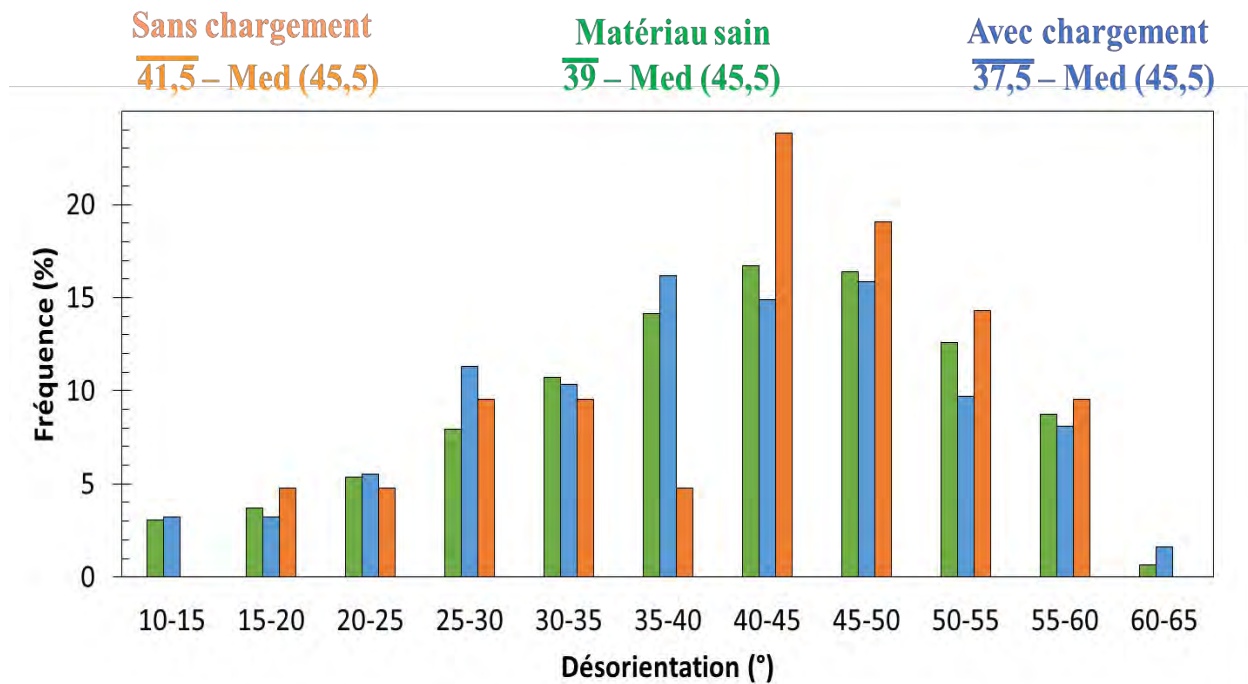
Figure II.10 : Distribution de la désorientation des joints de grains corrodés après immersion continue pendant 24h en milieu NaCl 5mM à température ambiante avec et sans pré-chargement en hydrogène. Les résultats sont comparés à ceux obtenus pour un échantillon sain

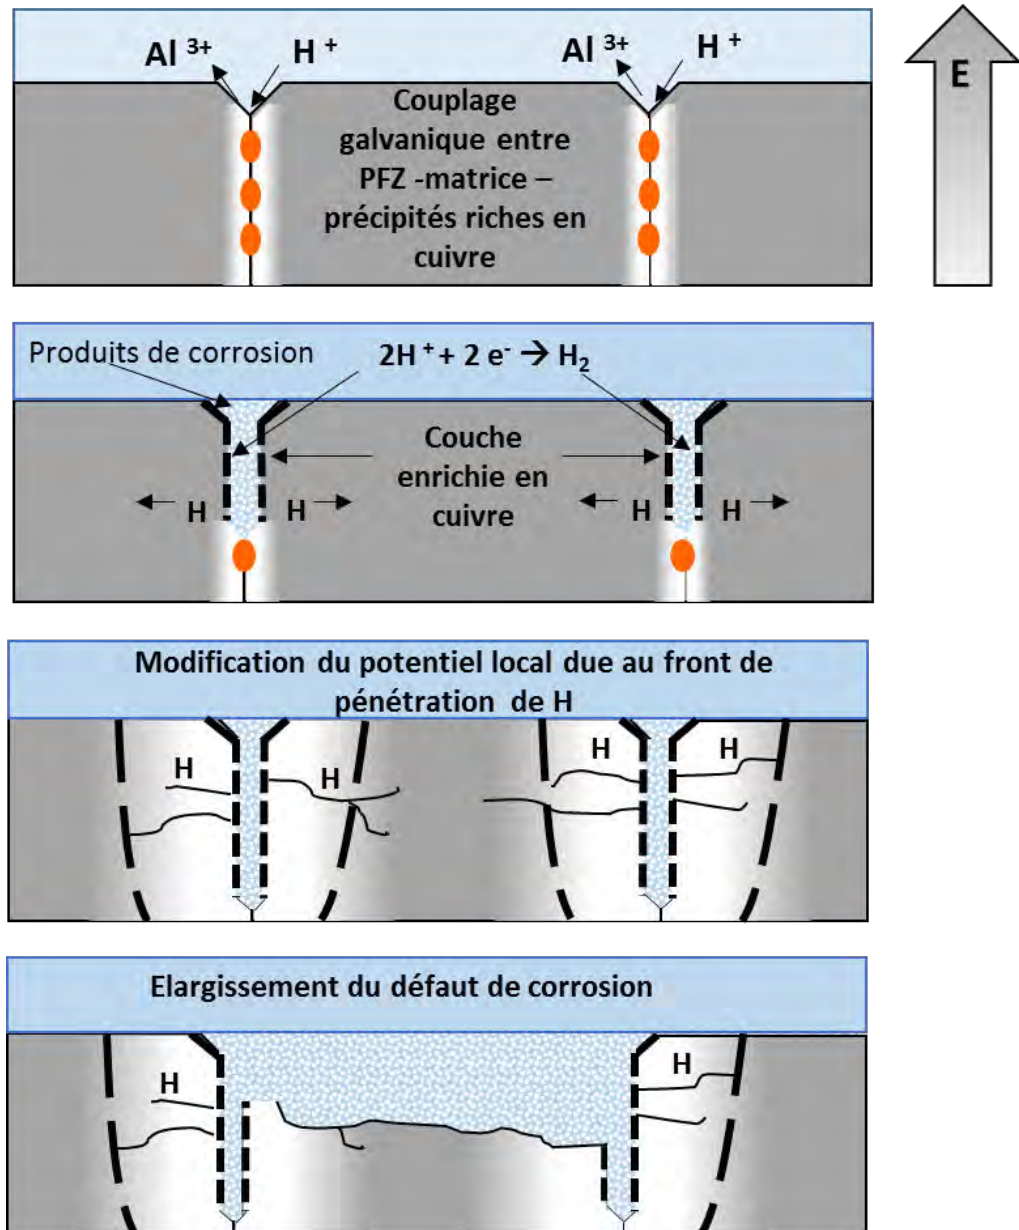
Figure II.13 : Mécanisme de propagation des défauts de corrosion intergranulaire au sein de l'alliage d'aluminium 2024 T351
