Zur Problematik der Amphibienwanderungen im Kreis Höxter

von Uli Wycisk und Burkhard Beinlich

Um einen aktuellen Überblick über die Auswirkungen des Straßenverkehrs auf die Amphibien des Kreises Höxter zu erhalten, führte die Landschaftsstation Diemel-Weser-Egge in Zusammenarbeit mit dem NEW eine Erfassung der Wanderwege im Bereich der Straßen durch. Im Rahmen der Erhebungen wurden auch die bestehenden Amphibienschutzanlagen erfasst und auf ihre Tauglichkeit hin überprüft.

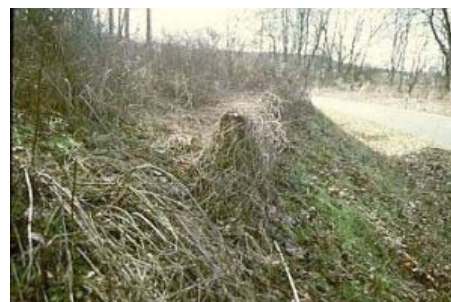
- **Fehlendes bzw. mangelhaftes Freischneiden der Schutzzäune:** Unterbleibt das regelmäßige Freischneiden der Leiteinrichtungen, werden sie bereits nach ein bis zwei Jahren völlig überwachsen. Im Winter legt sich die höhere Vegetation über die Zäune und ermöglicht später den Amphibien ein Überklettern des Hindernisses (vgl. Abb. 1). Die Funktionsfähigkeit ist hier also in entscheidendem

Abb. 1: Infolge mangelnder Pflege hängt die abgestorbene Vegetation über den Schutzzaun und ermöglicht so den Amphibien ein Überklettern (L 873 bei Ikenhausen)

Letztendlich ist jedoch die regelmäßige Pflege und Wartung für die Funktionsfähigkeit einer Amphibienschutzanlage entscheidend.

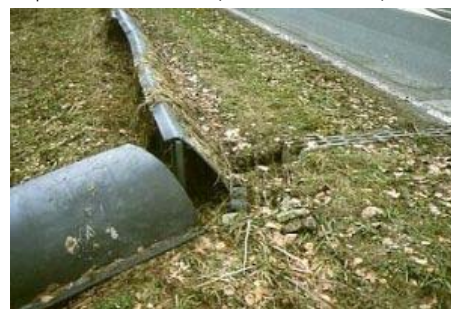
Abb. 2: Defekter Bereich einer ACO-Schutzanlage (L820 bei Siebenstern)

- **Verstopfte Röhren:** Dieses Problem tritt vor allem bei englumigen Durchlässen auf, die schnell durch hereinfallendes Laub und Erde verstopft werden. Sie müssen bei Bedarf durchgespült werden. Unterbleibt die Reinigung, wird die Funktionsfähigkeit der Anlage erheblich herabgesetzt.
- **Defekte am Zaun:** Der Zaun kann seine Leitfunktion zu den Durchlässen, Röhren oder Eimern nur dann erfüllen, wenn sich dieses Leitsystem in einem einwandfreien Zustand befindet. Entstehen nun durch mangelnde Wartung oder aber durch Verkehrsunfälle Schlupflöcher im Zaun, wird die Anlage in diesem Bereich wirkungslos, und die Tiere können auf die Fahrbahn gelangen (vgl. Abb. 2). Alterungsbedingte Defekte können sich bei Holzzäunen durch Verrotten und bei Kunststoffzäunen durch Versprödung oder Verziehen einstellen.

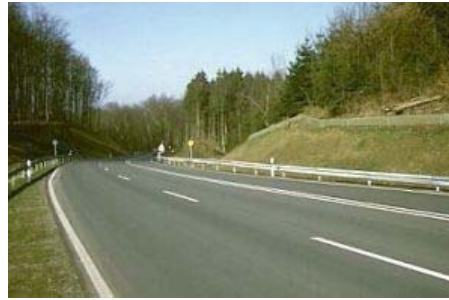
Lediglich zwei neue, nach dem neusten Stand der Technik angefertigte Schutzanlagen konnten als einwandfrei bezeichnet werden. Eine dieser mustergültigen Anlagen befindet sich an der L 823 nahe der ehemaligen Abtei Marienmünster. Sie besteht aus beidseitig der Straße angeordneten Stahlzäunen und 4 weitleumigen Durchlässen, die auch von größeren Tieren wie z.B. Igel n passiert werden können (vgl. Abb. 3). Die zweite Schutzanlage wurde im Rahmen der Neutrassierung der B 64/ 83 unterhalb des Rauschenberges nordöstlich von Höxter angelegt. Die Schutzanlage besteht ebenfalls aus beidseitig der Straße angeordneten Stahlzäunen und weitleumigen Durchlässen (vgl. 4). Aufgrund der Topographie war es hier im Gegensatz zu der Anlage bei Marienmünster möglich, den Leitzaun eben zur Straße einzubauen, so daß Tiere, die trotz der Anlage auf die Straße gelangen, diese problemlos wieder verlassen können.

Abb. 3: Schutzanlage an der L 823 bei Marienmünster

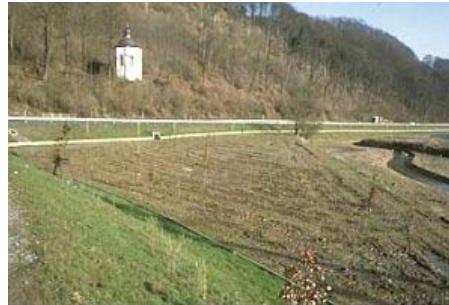
Abb. 4: Schutzanlage unterhalb des Rauschenberges an der B64/83 bei Höxter

Beim Bau der Leitzäune ist darauf zu achten, das diese möglichst auch von der Straßenseite her für Amphibien passierbar sind, damit Tiere, die zwischen die Leitzäune geraten sind, den Straßenbereich wieder verlassen können. Dies wurde z.B. an der B 64/83 bei Höxter optimal realisiert.

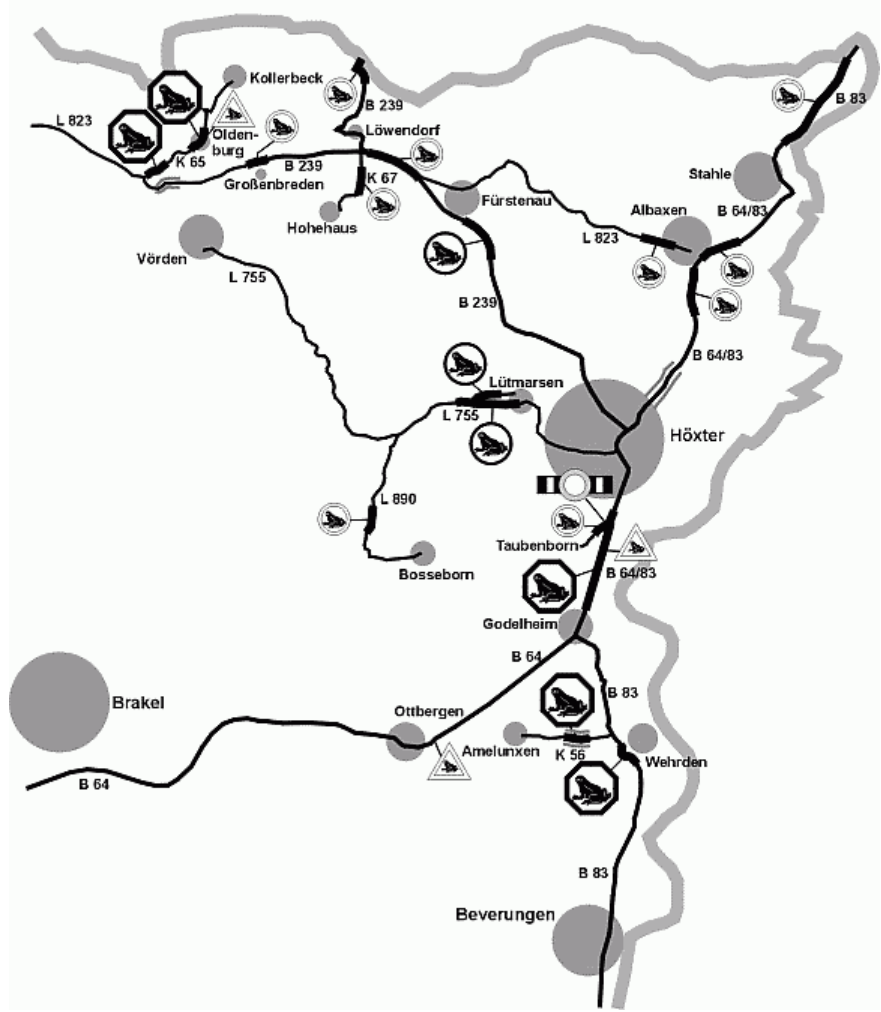
Karte 2

Eine sehr effektive und kostengünstige Schutzmaßnahme stellt die nächtliche Sperrung wenig befahrener Straßen dar (POLIVKA et al. 1991). Im Kreis Höxter wurde sie im Erhebungsjahr nur im Bereich der Zufahrtstraße zum Taubenborn (südwestlich von Höxter) praktiziert (vgl. Karte 2). Geringe Verluste unter den Amphibien sind allerdings weiterhin zu verzeichnen, da Wachpersonal der Bundeswehr und Anlieger die Straße weiterhin nutzen.
