(旧) 岩崎家住宅壁紙調査報告(I)

(受託研究報告 第70号)

井口 智子・川野邊 渉・朽津 信明・大川 昭典*

This paper is a report on the examination of wallpaper discovered in the rooms of the western-styled house in Iwasaki Mansion. The examination was carried out in order to clarify the structure of the wallpaper and coloring elements, that is, the methods and the materials used for the paper.

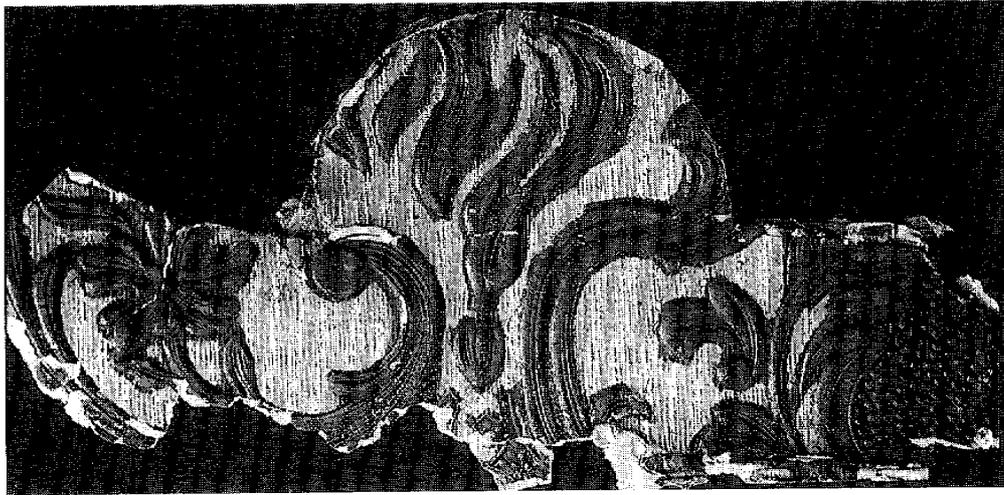
写真2 壁紙①, 断片 (2階東南室)

壁紙① 2階東南室(写真2)

淡い緑色の地に文様が打ち出されている。植物をあしらっている文様部分はこげ茶色をしているが、わずかに金色を見せているところがある。

錫箔上に亜鉛華の層が確認された(図1)。ごく少量のクロムが確認できたが、緑地部分の着色元素は断定できなかった。

壁紙①(2階東南室)の試料には、錫箔が確認され、典型的な金唐革紙の製造法が用いられていると考えられる。この壁紙の文様部分は、現在こげ茶色であるが、すれた部分に金色が見えており、当初は金色をしていたと思われる(写真12)。壁紙②、③、④については、金属箔は試料に確認できなかったが金唐革紙に類する製造方法によるものと考えられる。

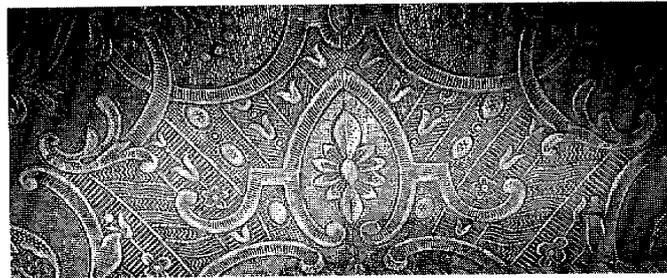
写真3 壁紙②, 断片 (2階東北室)

壁紙② 2階東北室(写真3)(この壁紙については、2試料②a, ②bを分析)

全体が黄緑色をしており、文様部分は打ち出されている。

金属箔は確認されなかった。亜鉛華に鉄を主とする顔料で着色が行われたものと判断した。緑の着色元素は断定できなかった。

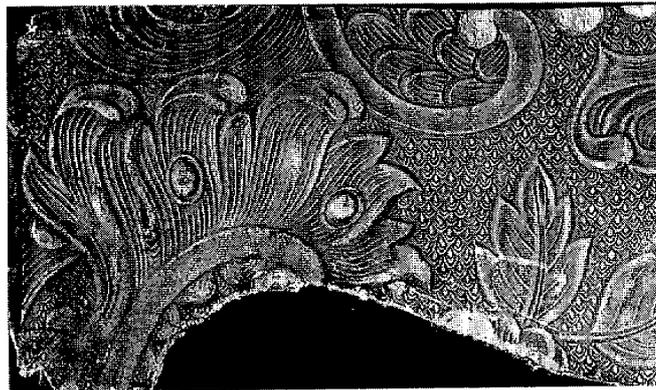
写真4 壁紙③, 断片 (廊下)

壁紙③ 廊下(写真4)

全体が薄い茶色をしており、植物をあしらっている文様部分は打ち出されている。

金属箔は確認されなかった。模様的一部分に鉄の含有量の大きい表面が認められた。これは彩色によると考えられる。また、裏打ちの紙では珪素の含有量が大きく文様を出す部分と裏打ちでは紙質が異なることを示した(図2)。

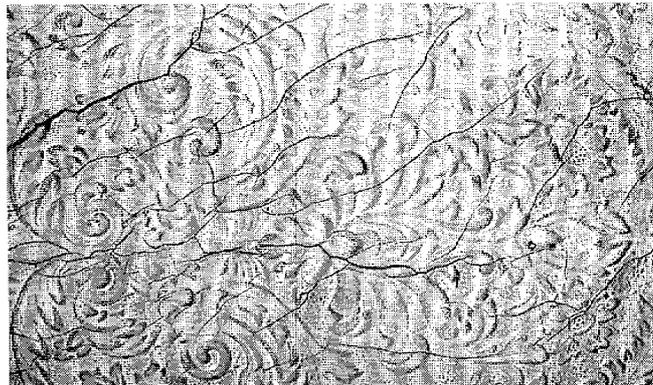
写真5 壁紙④, 断片 (2階北隅室)

壁紙④ 2階北西隅室(写真5)

全体が白く、打ち出し文様があるが①～③に比べるとはっきりしない。

金属箔は確認されなかった。試料③のように珪素の濃度による明瞭な2層の紙質の違いが認められなかった。表面の顔料層はきわめて厚く、亜鉛華を主とする顔料が用いられたと判断した(図3)。

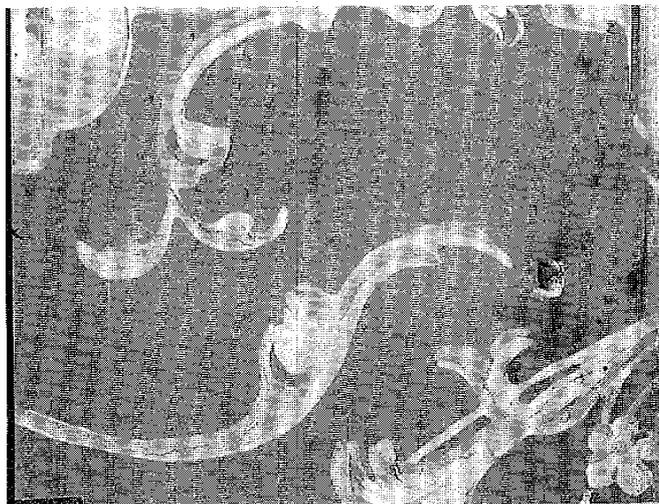
写真6 壁紙⑤, 断片 (2階東面中央室)

壁紙⑤ 2階東面中央室 (写真6)

ピンク (オレンジ) 色の地に白, ベージュで文様が描かれている。

炭酸カルシウムを主とする顔料に赤色に着色するために鉄を用い、その上に亜鉛華によって模様が描かれたと推測した。

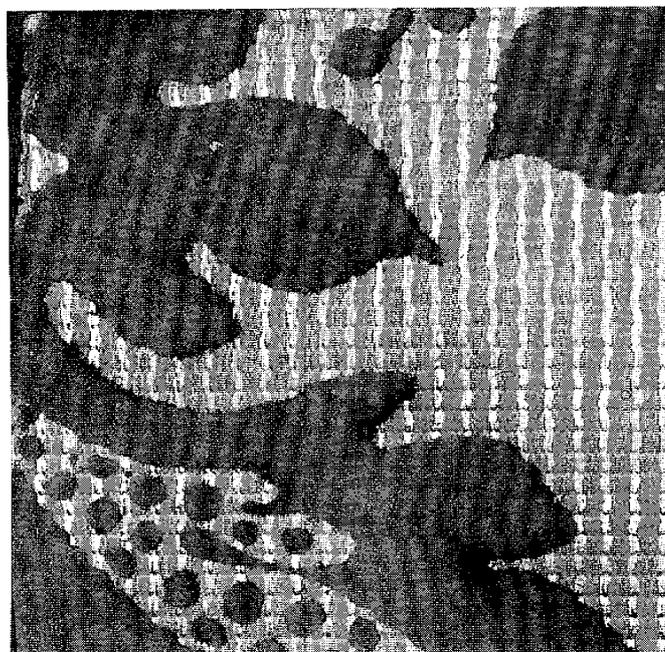
写真8 壁紙⑦, 断片 (1階東北室)

壁紙⑦ 1階東北室 (写真8)

オレンジ系色の地に金色の線が引かれている。文様はベージュ色で起毛している。壁紙⑧と同

じ製法の壁紙と考えられる。文様が確認できないが色違いとも考えられる。

試料全体から鉛が、またオレンジ系色の地の部分からカルシウムが検出された。鉛丹による着色が推測された。地の上に引かれた金色線の部分から銅が確認され、おそらく銅粉が用いられたと考えられる(図3)。

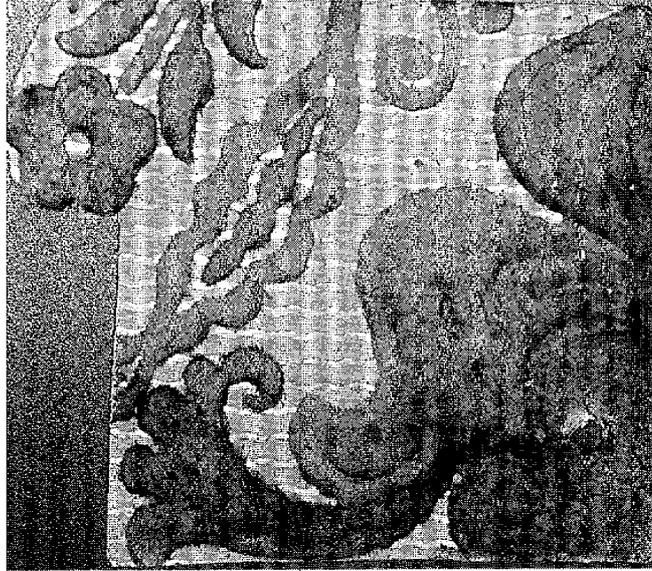
写真9 壁紙⑧, 断片 (1階東南室)

壁紙⑧ 1階東南室 (写真9)

萌黄色の地に金色の線が引かれている。文様はベージュ色で起毛している。

壁紙⑦と同じ製法の壁紙と考えられる。文様が確認できないが色違いとも考えられる。

試料全体から鉛が、萌黄色の地の部分からクロムが検出され、緑の着色はクロムによるものと推測した。地の上に引かれた金色線の部分から銅が確認され、おそらく銅粉が用いられたと考えられる(図3)。

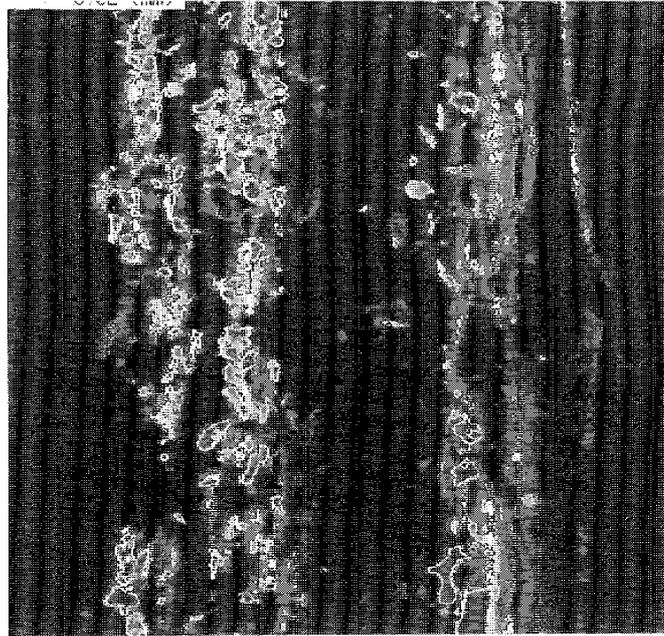
図1 壁紙③（廊下）のマッピングデータ（珪素）

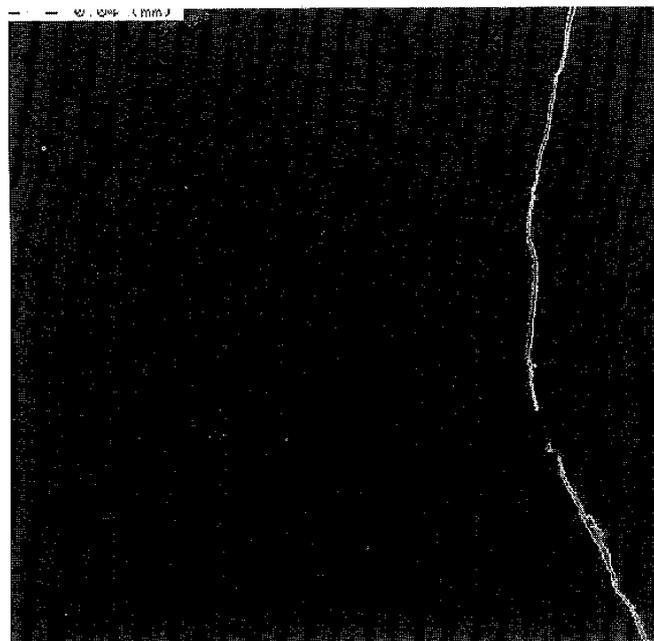
図2 壁紙①（2階東南室）マッピングデータ（錫）

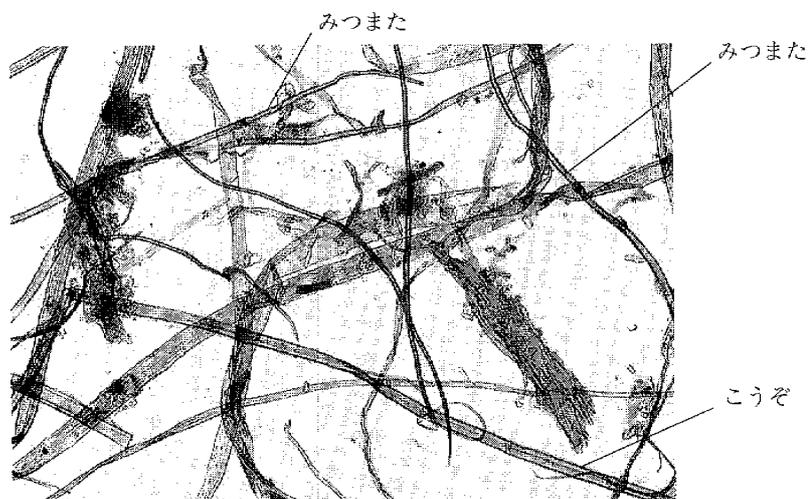
すべての壁紙が、木材繊維、こうぞ、みつまた、いね科の繊維が確認され、タルクラシキファイラーを混入している(写真11)。また双方の紙とも木材繊維のグランドパルプあるいは化学パルプ、着色繊維等を含んでいるので漉き返しであると推測される(表1)。張り合わせには澱粉糊が使用されたと推測される。

写真11 壁紙① (2階東南室) 白色の紙試料の顕微鏡写真 (X98.5)

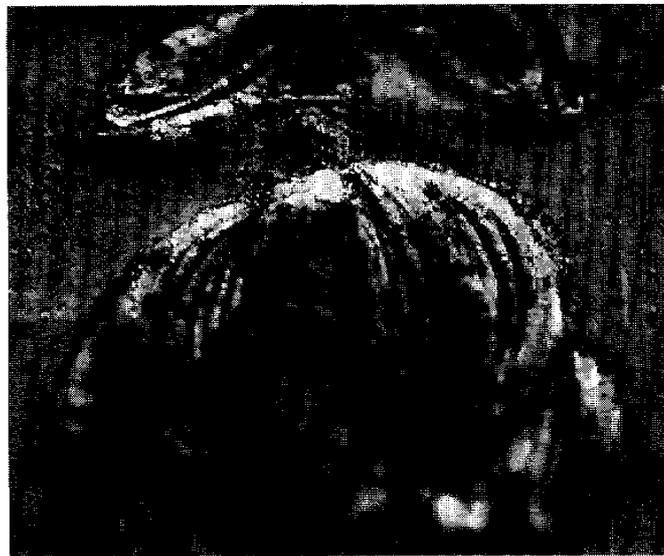
写真12 壁紙① (2階東南室) 断片部分拡大

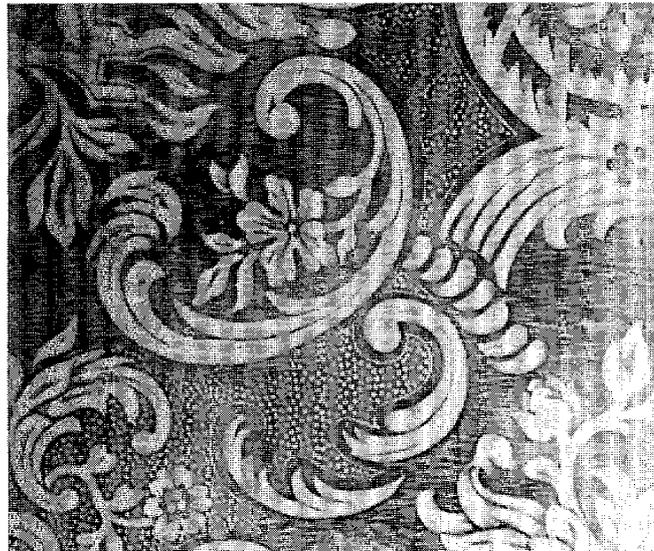
写真13 壁紙① (2階東南室) と同文様の拓本 (紙の博物館蔵), 裏焼き

壁紙①(東南室)については、同じ文様の拓本を確認した(紙の博物館における整理番号130)(写真13)。しかし、版木ロールは確認できなかった。拓本には「No AI 23 MADE IN JAPAN 並彫**七号」(**2字判読できず)という文字、数字が読める(写真14)。

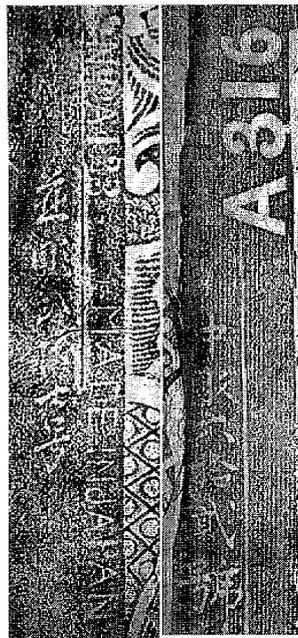
写真14 壁紙①及び壁紙②同文様の拓本文字部分 (紙の博物館蔵), 裏焼き

理番号 81) (写真 15)。拓本には、「中彫六拾貳疋」という文字が読める(写真 14)。また、同博物館の金唐革紙関連試料として保存されている見本帖の中に同文様の見本が確認された(写真 16, 17)。

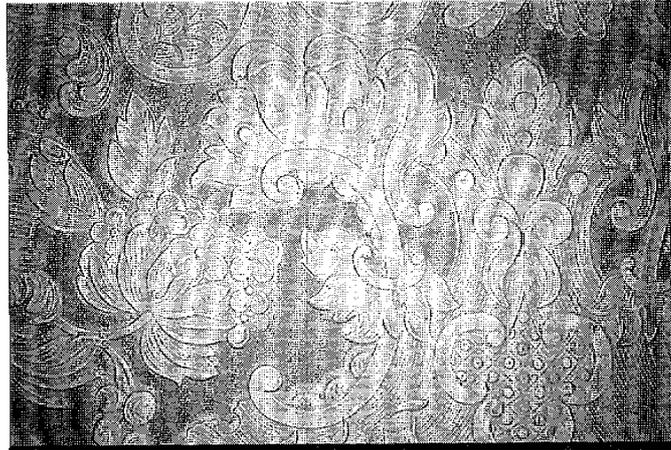
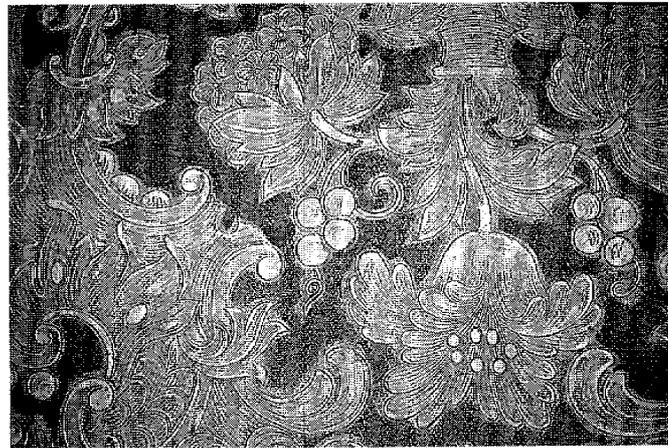
写真16 壁紙③と同文様をもつ見本（紙の博物館蔵）

写真17 壁紙③と同文様をもつ見本（紙の博物館蔵）
