# 高松塚古墳石室内の温湿度および墳丘部の水分分布調査

著者	石崎 武志, 佐野 千絵, 三浦 定俊
雑誌名	保存科学
号	43
ページ	87-94
発行年	2004-03-31
URL	<a href="http://id.nii.ac.jp/1440/00003623/">http://id.nii.ac.jp/1440/00003623/</a>

## Study of Temperature and Humidity in the Stone Chamber of Takamatsuzuka Tumulus and water content profile in the surrounding mound

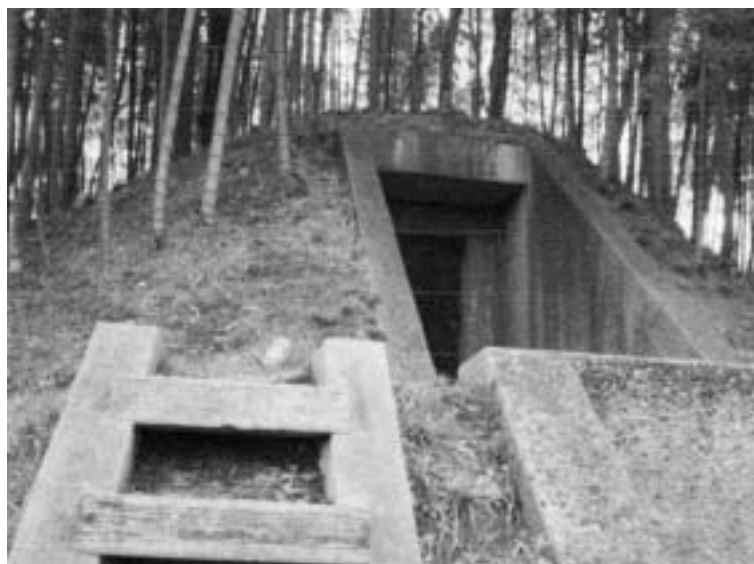
写真1 高松塚古墳石室入り口部分

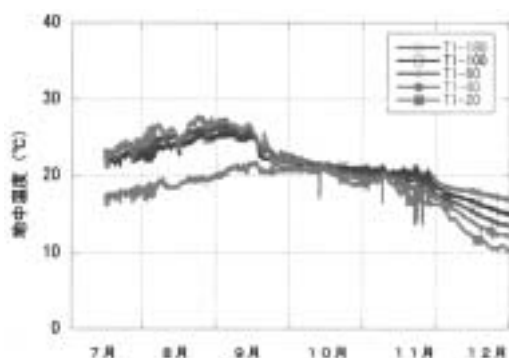
石室周囲の地盤の地温分布を測定するため、墳丘北東平坦部、石室から2m東側部分と、2m西側部分に、熱電対温度センサーを埋設した。地温の測定は、墳丘北東平坦部で、20、40、60、100、180cmの深さの地点で行った。また石室から2m東側部分と西側部分では、それぞれ20、100cmの深さで地温を測定した。2003年7月から12月までの結果を図9、図10、図11に示す。

図9 高松塚古墳の墳丘北東平坦部の地中温度

表面から20cmの深さの温度は、8月末に最大値27 になり、12月の末に10 まで下がっているのが分かる。地表面から180cmの深さの温度は、9月中旬に21 に達し、11月末から徐々に低下しているのが見られる。石室より東側2mの場所（図10）と西側2mの場所（図11）では、地表面より深さ20cmの温度は、8月末から9月初めに最大値の27 になり、その後徐々に温度が低下している。また、深さ100cmの温度は、8月末に24 に達し、その後徐々に低下しているのがわかる。

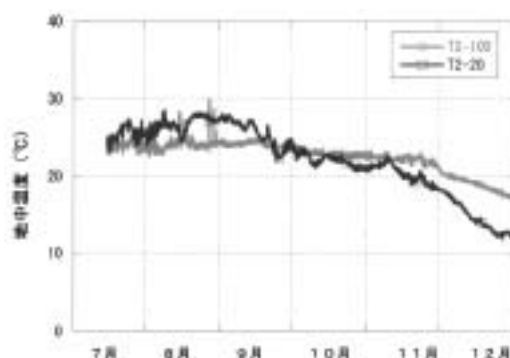
図10 高松塚古墳の石室より2m東側の地中温度

図11 高松塚古墳の石室より2m西側の地中温度
