キトラ古墳保護覆屋内の環境について 温度・湿度 と炭酸ガス濃度

キトラ古墳保護覆屋内の環境について — 温度・湿度と炭酸ガス濃度 —

本報告では、平成16～17年度の発掘準備から壁画の取り外しに至る間の、保護施設覆屋内の環境制御の方針から実際の管理状況を報告する。

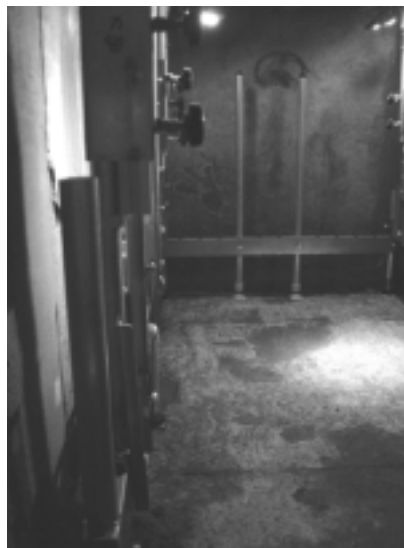
写真2 2004年7月 床面発掘終了時の状況

2004年7月第2週までにはほぼ発掘も終了し、その後は写真記録等の作成作業、壁から浮き上がり崩落の危険性の大きかった白虎（2004年8月4日）、青龍（8月11日）壁画取り外し、と重要な作業が続いた。

発掘においても、小前室内の作業者の人数を5名以内に制限し、また石室内温度が1℃上がるたびに30分間作業を休止し、温度の復位を待ったが、この時点では石室内換気設備はなく、石室内での作業による温度上昇を抑制するために、小前室の空調温度の設定を地温センサーT203出力より低めに設定した。空調系は作業開始と共に稼働させるため、毎朝小前室温度は下がり、その日の作業終了と共に空調系を停止させるので小前室温度が上昇するという現象が見える（図6）。それでも、発掘日程の終了まぎわでは、作業中の温度上昇を抑制しきれず、石室内相対湿度も100%RHではなく、いくらか減少が見られた。

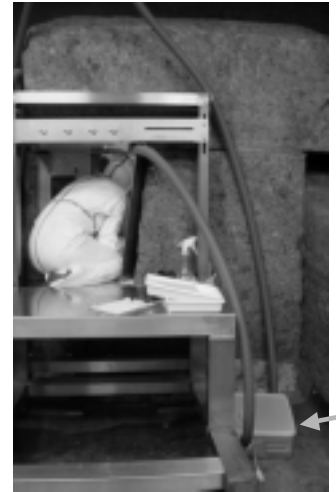
写真3 加湿装置（矢印）

石室内の気温は外気温の上昇とともに上がり、2004年9月初めには20℃を超えた。取り外し作業は長時間の石室内作業を要するため、石室内の炭酸ガスを取り除き、また溶剤等からの放散ガスを除去する目的で、前後にHEPAフィルターを組み込んだ活性炭を通して小前室内空気を石室内に強制的に循環させる換気装置（写真3 侵入口右手に見えるダクト）を設置した。しかし、作業者からの放熱を取り除く目的で小前室の空調温度の設定を石室内温度より低めに設定していたために加湿量が不足し、最終的には、小前室の空気が石室内に入って暖められて100%より乾いた空気になり漆喰が乾き気味になった。この乾燥を抑制するため、換気装置の送風ダクトの途中に調湿ボードを用いた加湿装置を取り付け（写真3）、また、作業中のみ空調設定温度を石室内温度から2℃低い設定とし、夜間は地温と等温にして空調を稼働し、加湿量の不足を補った。この結果、小前室の湿度が上がり、また加湿装置の効果もあって石室内の乾燥は起こらなくなり（図7）、状況は改善された。

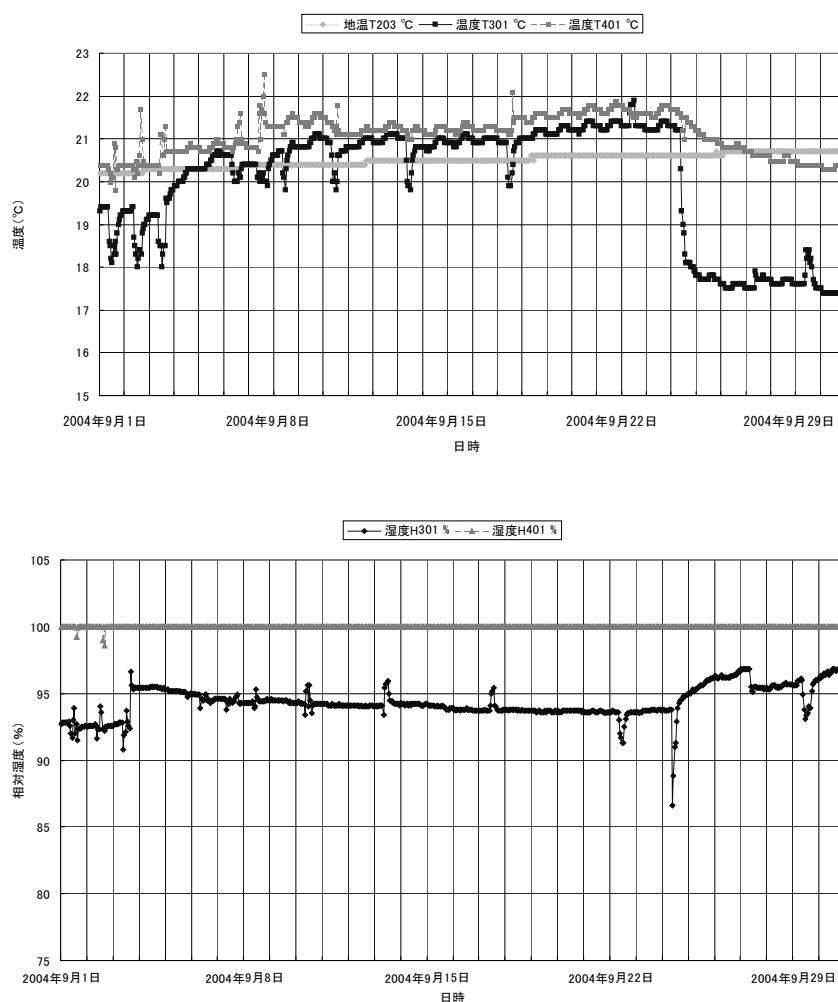
図8 温度制御方針の変更（2004年9月）

石室内の気温は秋に一番高くなる（図8）。小前室でのカビ発生が顕著となり、点検時のカビ除去や滅菌作業のほか、ポリシロキサン系樹脂の追加施工など、考えられるあらゆる手法を用いても、22℃にもせまる室温ではカビの繁殖速度が速く、抑制が困難な状況になった。また9月までは、1日の作業後から次の作業開始までに石室内温度がほぼ地温と等温に回復していたが、小前室温度の上昇のためか、地温より石室内温度が高くなる状況が続き、作業のない日にも地温に比較して石室内温度が上昇していく傾向が顕著になった。地温と石室内、小前室間に温度差を作らないことをこれまでの制御方針としていたが、9月24日以降、石室の蓋を閉めた状態で、小前室の空調温度を石室内に対して約4℃下げて空調系を連続運転して、石室内の気温がさらに上がることを防ぐように制御方針を変更した。

(上) ■：小前室温度 T301 □：石室内温度 T401 ◇：地温 T203
 (下) ◆：小前室湿度 H301 △：石室内湿度 H401

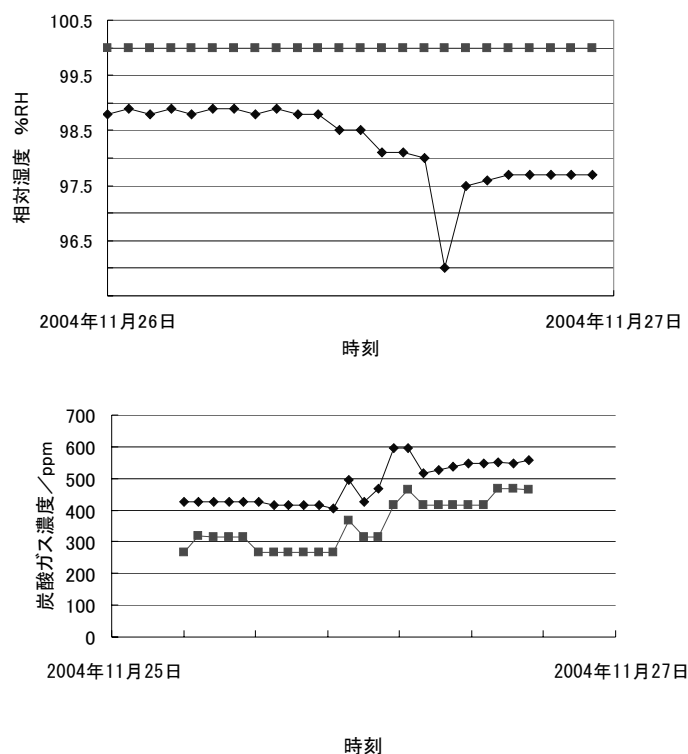
図10 報道公開日(2004年11月26日)の状況
◆：小前室 ■：石室内

2004年11月26日に報道各社に対して、石室内を公開した。代表取材が2名、その他15社の入室申込みがあったため、石室内への影響を考え、石室入口よりのぞく形で各3分、小前室に最大5名を1グループとして待機する、各グループの見学終了ごとに15分の入室停止とした。代表取材2名(13:30～)→5社(14:00～)→5社(14:40～)→5社(15:30～)というスケジュールとなった。小前室内相対湿度のわずかな減少と炭酸ガス量の増加はあったが、計測値を見る限り、石室内への影響はあまりなかったと考えている。

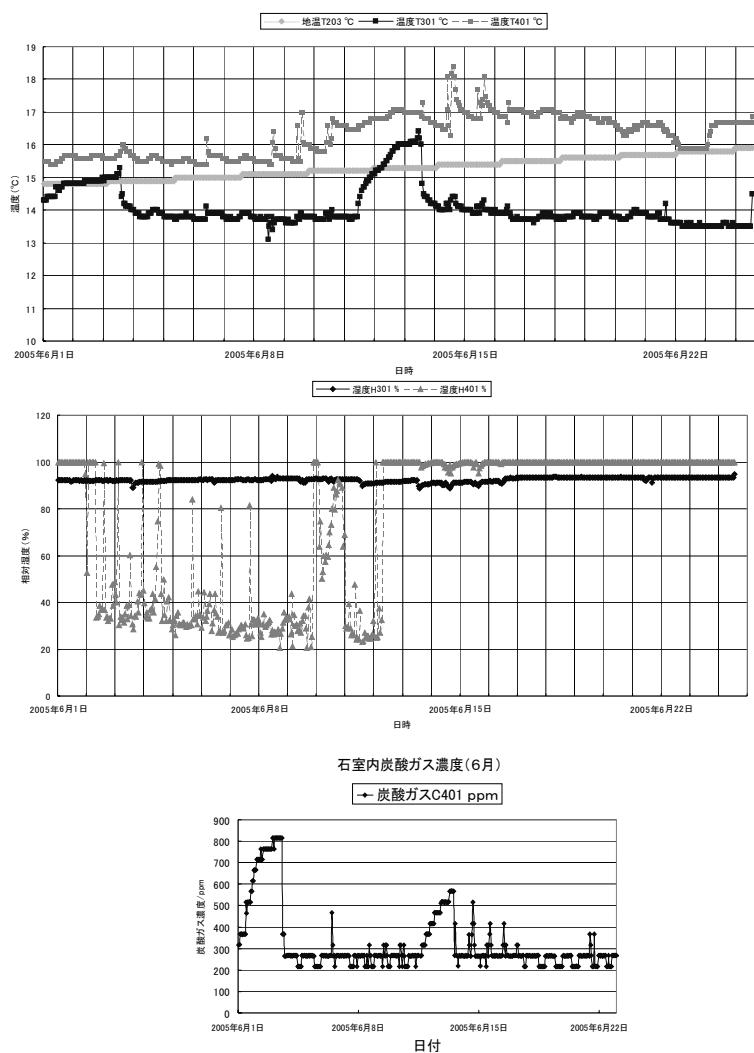
図13 2005年6～7月の状況

2005年には5月24日の白虎前肢取り外しに始まる一連の作業が進められてきたが、6月には小前室炭酸ガス濃度の上昇、小前室および石室内温度が地温を超えて制御不能になるなど、生物活動の活発化を疑わせる事象が続き、最終的に、7月15日に空調系の温度設定を石室内温度より2℃下げて、連続運転とした。生物活動は全般的には抑制される方向にはなったが、小前室温度が石室内温度よりも低く南面で結露を生じやすい環境条件でもあり、これが原因でバクテリア等の繁殖に適した石室内環境となった可能性もある。高湿度下での漆喰壁画保存の限界とも考えられ、根本的な保管環境の変更を、取り外し作業工程の見直しと同時に進めている。

(上) ■：小前室温度 T301 □：石室内温度 T401 ◇：地温 T203

(中) ◆：小前室湿度 T301 △：石室内湿度 H401

(下) ◆：小前室炭酸ガス濃度

相対湿度センサー-H401は6月前半壊れており異常値を示しているので注意。
炭酸ガスセンサーも感度が低下しているため、絶対値は正しくない。
